Asbestinventarisattest

Leopoldlaan 84/27, 9200 Dendermonde

Attestnummer : **20260226-000214.000**
Uitgegeven op : **26.02.2026**
Geldig tot : **26.02.2031**

Niet-asbestveilig

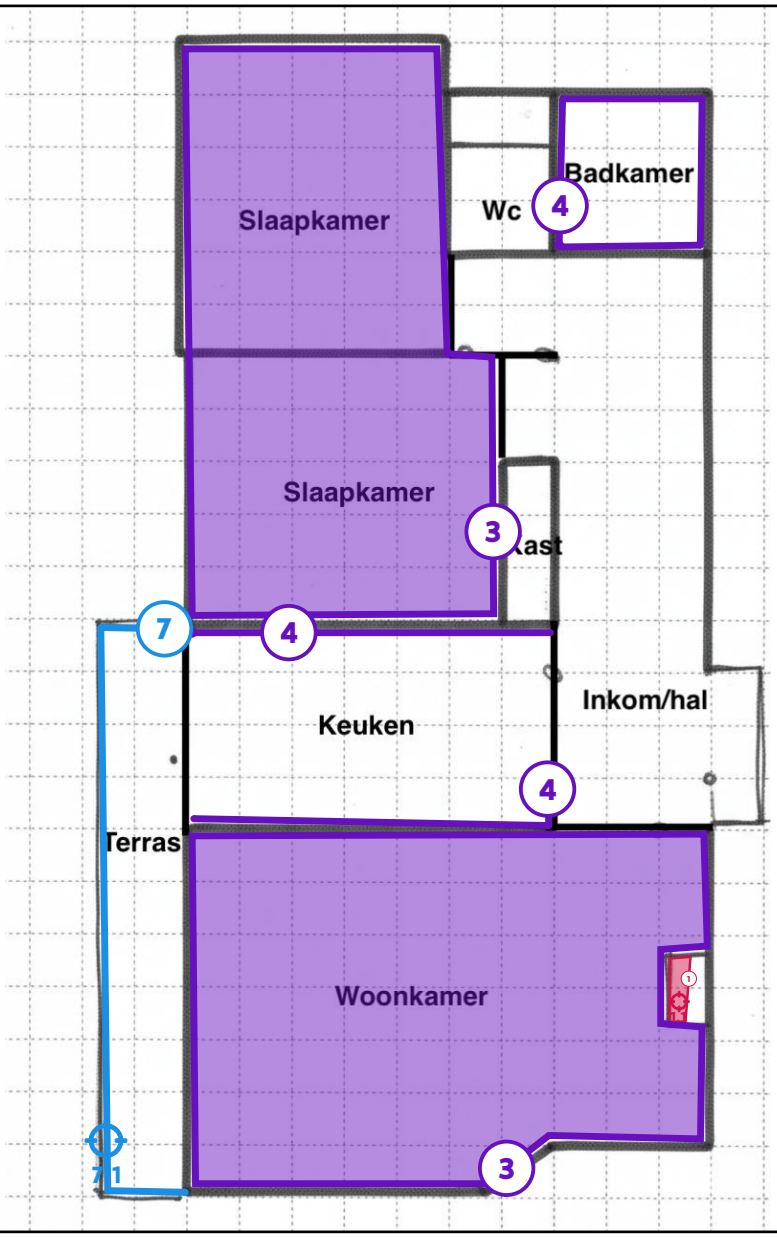
Plan 1.1: Plan

Beschrijving	Type	Actie
1. Picalplaat in openhaard.	Asbestmateriaal	Dringend verwijderen
1.1 Code: PS04	Puntmonster	-
3. Parket - Onderliggende lagen	Advies	-
4. Tegellijm achter wandtegels & plinten	Advies	-
7. Kit - Schrijnwerk/glas van ramen en/of deuren	Geen asbest	-

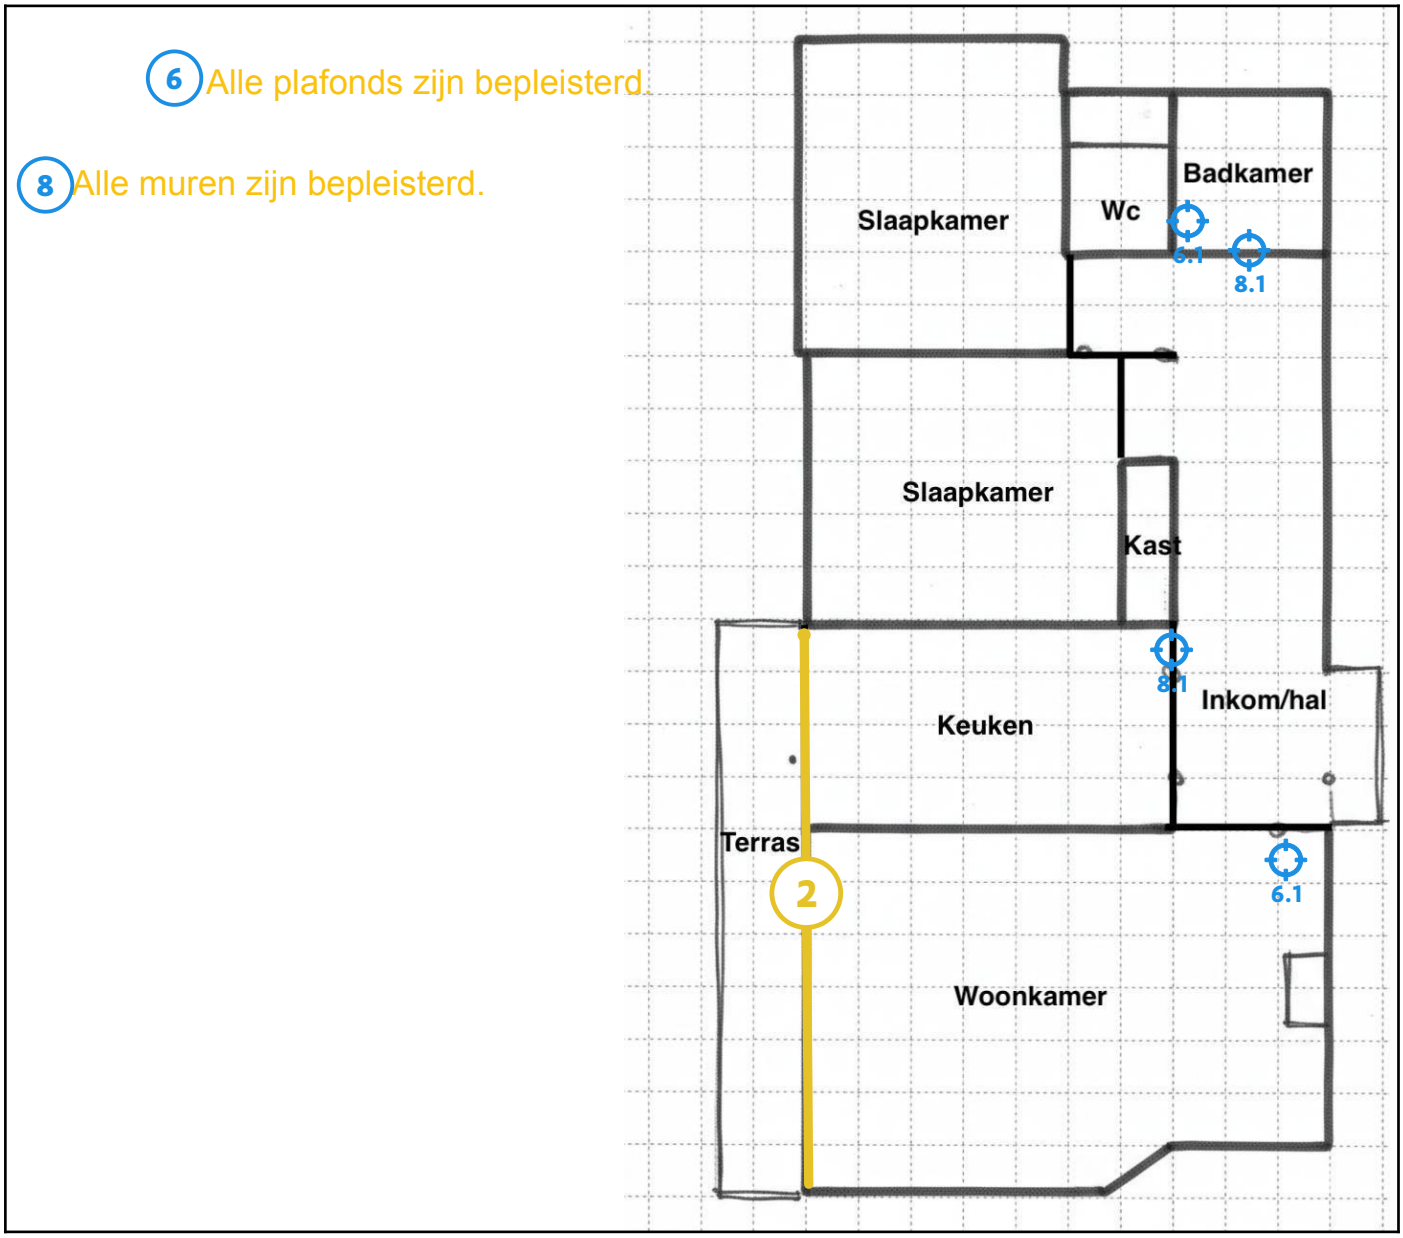
Plan 1.2: Plan

Beschrijving	Type	Actie
2. Gevel/raampanelen - Type glasal (Exterieur)	Asbestmateriaal	Zorgvuldig beheren
6. Pleisterwerk - Plafonds	Geen asbest	-
6.1 Code: MS02	Mengmonster	-
8. Pleisterwerk - Muren	Geen asbest	-
8.1 Code: MS01	Mengmonster	-

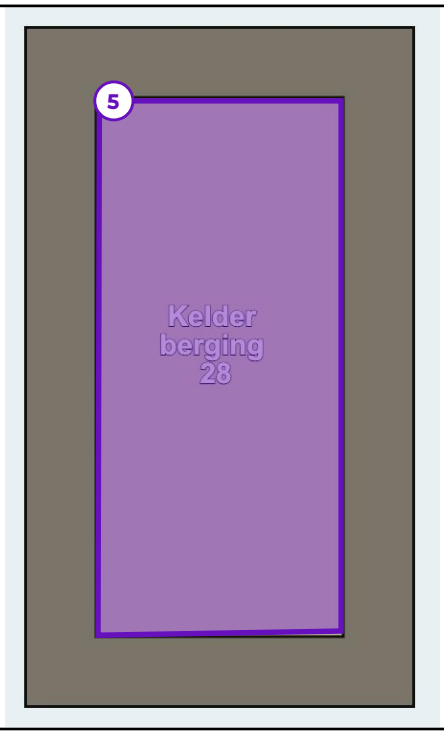
Plan 1.3: Kelderberging

Beschrijving	Type	Actie
5. Geen-asbestverdachte materialen - Garage & berging	Advies	-

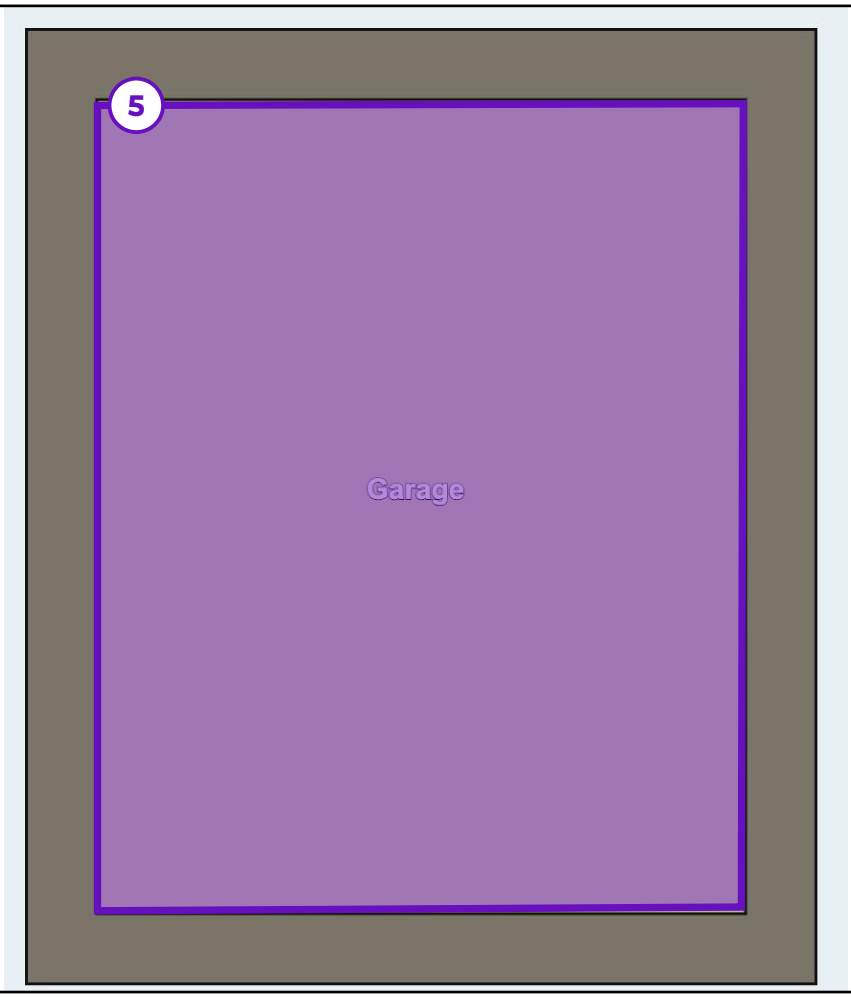
Plan 1.4: Garage

Beschrijving	Type	Actie
5. Geen-asbestverdachte materialen - Garage & berging	Advies	-

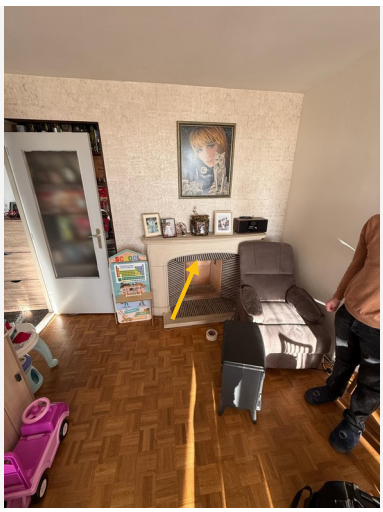
Fiche 1: Picalplaat in openhaard.

Eindbeoordeling materiaalrisico	Hoog materiaalrisico en/of hoge kans op vezelvrijgave

Gebondenheid	Categorie 2: niet-hechtgebonden met matrix
Asbestsoort (vezeltype)	Amfibool aanwezig, uitgezonderd crocidoliet
Asbestconcentratie	Hoog (>= 50%)
Afschermingsgraad van het gehele materiaal	Geheel of deels (ook) vrij aan binnenluchtstromen
Toestand van het materiaal	Licht beschadigd, licht verweerd. Intact calciumsilicaatmateriaal of categorie III 'gebondenheid'

#	Type	Referentie	Resultaat
1.1	Puntmonster	PS04	Amosiet

Beschrijving	Picalplaat in openhaard.
Omgeving	Binnen
Primaire drager	HVAC infrastructuur en uitrusting
Asbestmateriaal	Plaat, paneel, tablet - Calciumsilicaat (type Pical, type Promatect)
Bindmiddel van asbestmateriaal	Calciumsilicaat
Gebondenheid op basis van bindmiddel	Niet-hechtgebonden
Hoeveelheid (oppervlakte - dikte - aantal)	• 0,40 m^2 - 1,00 cm - 1 stuk
Totaal volume	0,004 m^3
Eenvoudig bereikbaar	Ja
Bevestigingswijze	• Geklemd • Verlijmd, ingegoten, versmeerd
Identificatiemethode	Een monstername door de asbestdeskundige met laboanalyse door een asbestlabo.
Destructieve handeling voor identificatie	Nee

Dringend verwijderen

- Scherm in afwachting van verwijdering het asbestmateriaal af van luchtstromingen en verstoring: bijvoorbeeld door het te verpakken, te fixeren, af te dekken, signalisatie - afbakening aan te brengen, ...
- Verwijder dit asbestmateriaal zo snel mogelijk. Volg de toestand goed op.

- Hermetische zone (erkend asbestverwijderaar)
  Bepaalde asbestmaterialen mogen enkel door erkende asbestverwijderaars verwijderd worden via de techniek hermetische zone. Zij volgen daarbij strikte veiligheidsprocedures en gebruiken gespecialiseerd materieel.

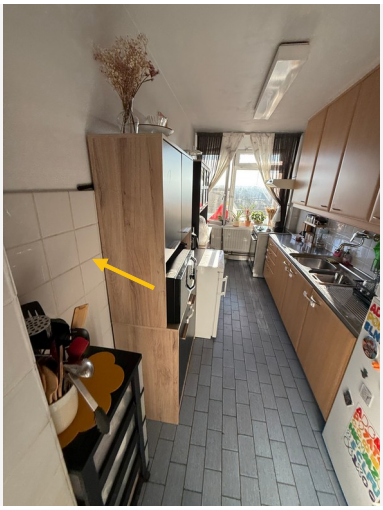
Fiche 4: Tegellijm achter wandtegels & plinten

Op moment van de inspectie kon niet worden nagegaan of de tegellijm achter de muurtegels/plinten asbestverdacht is. Bij renovatie of verwijdering van de tegels dient het materiaal te worden geanalyseerd

voor de werken van start gaan.

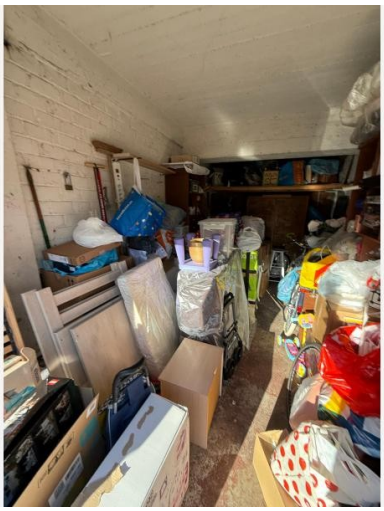
Fiche 5: Geen-asbestverdachte materialen - Garage & berging

In de berging en de garage zijn er tijdens het inspectie bezoek geen verdachte materialen teruggevonden.

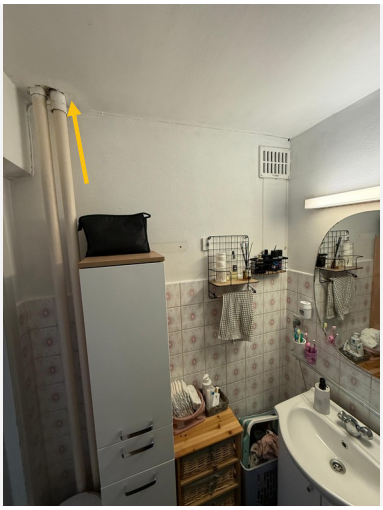
Fiche 6: Pleisterwerk - Plafonds

Geen asbest

#	Type	Referentie	Resultaat
6.1	Mengmonster	MS02	Geen asbest
