Asbestinventarisattest

Mosten 34, 9255 Buggenhout

Attestnummer : **20261020-000029.000**
Uitgegeven op : **20.10.2026**
Geldig tot : **20.10.2036**

Asbestveilig (maar niet asbestvrij)

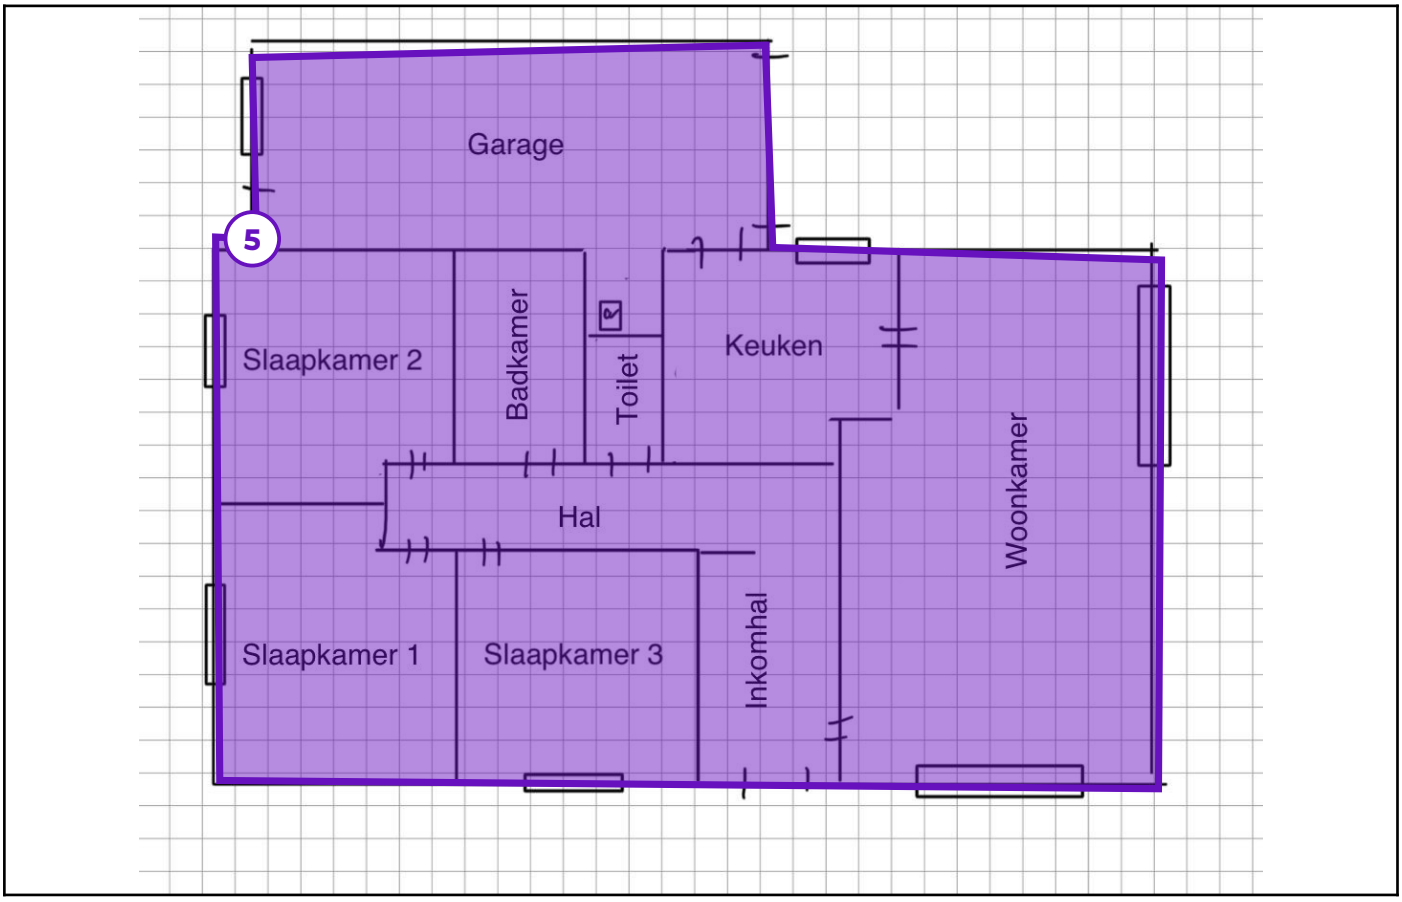
Plan 1.1: Gelijkvloers

Beschrijving	Type	Actie
5. Plafondafwerking in hout	Advies	-

Het plafond bestaat uit niet-asbestverdachte houtplaten . Zonder destructie is het niet mogelijk om na te gaan of er asbestverdachte materialen aanwezig zijn achter de houtplaten.

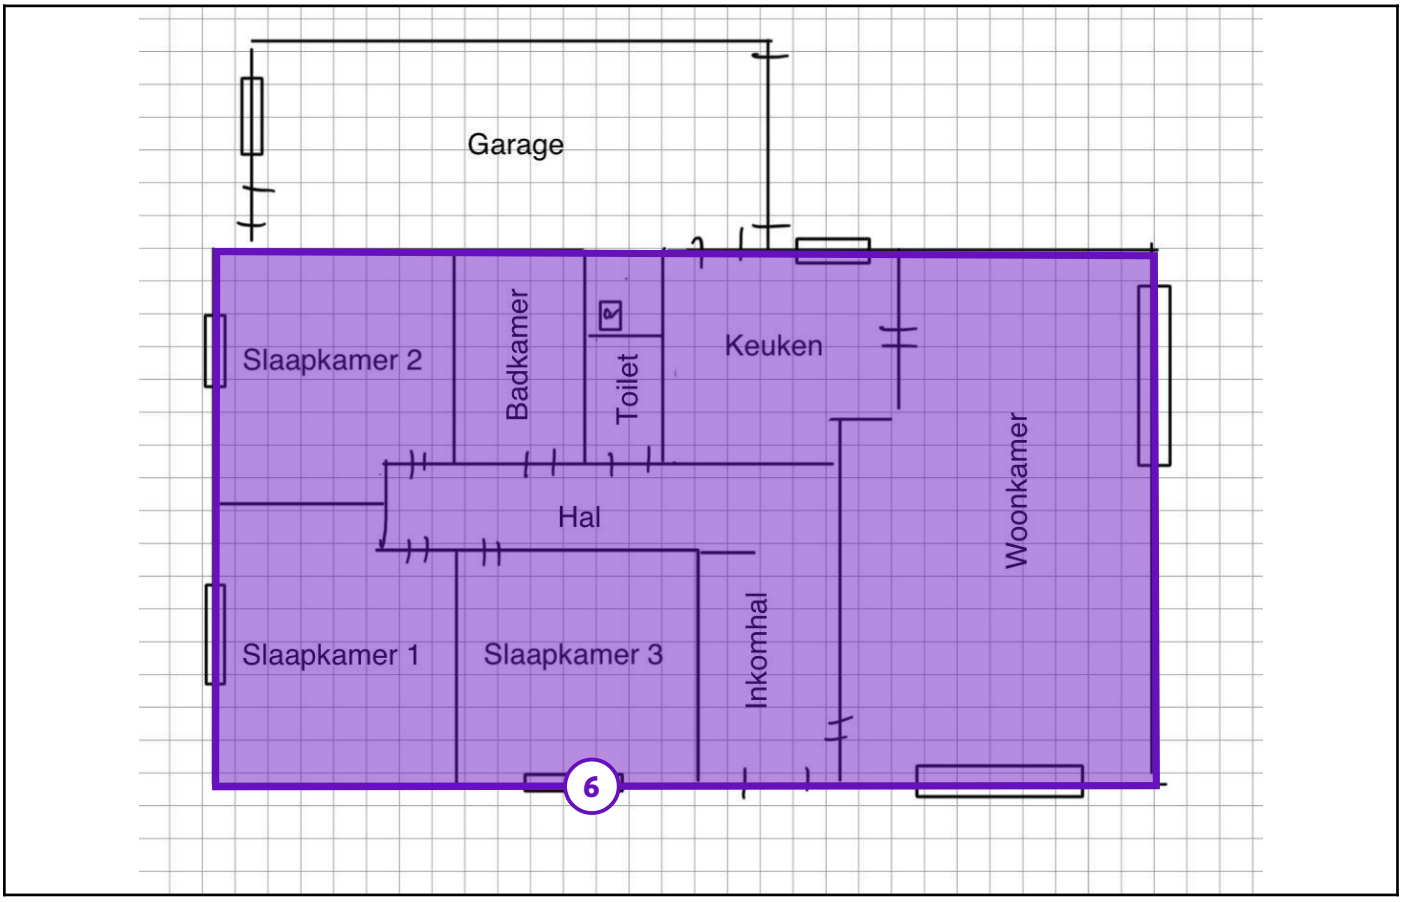
Plan 1.2: Gelijkvloers

Beschrijving	Type	Actie
6. Tegellijm onder vloertegels	Advies	-

Op moment van de inspectie kon niet worden nagegaan of de tegellijm onder de vloertegels of achter de plinttegels asbestverdacht is. Bij renovatie of verwijdering van de tegels dient het materiaal te worden geanalyseerd voor de werken van start gaan.

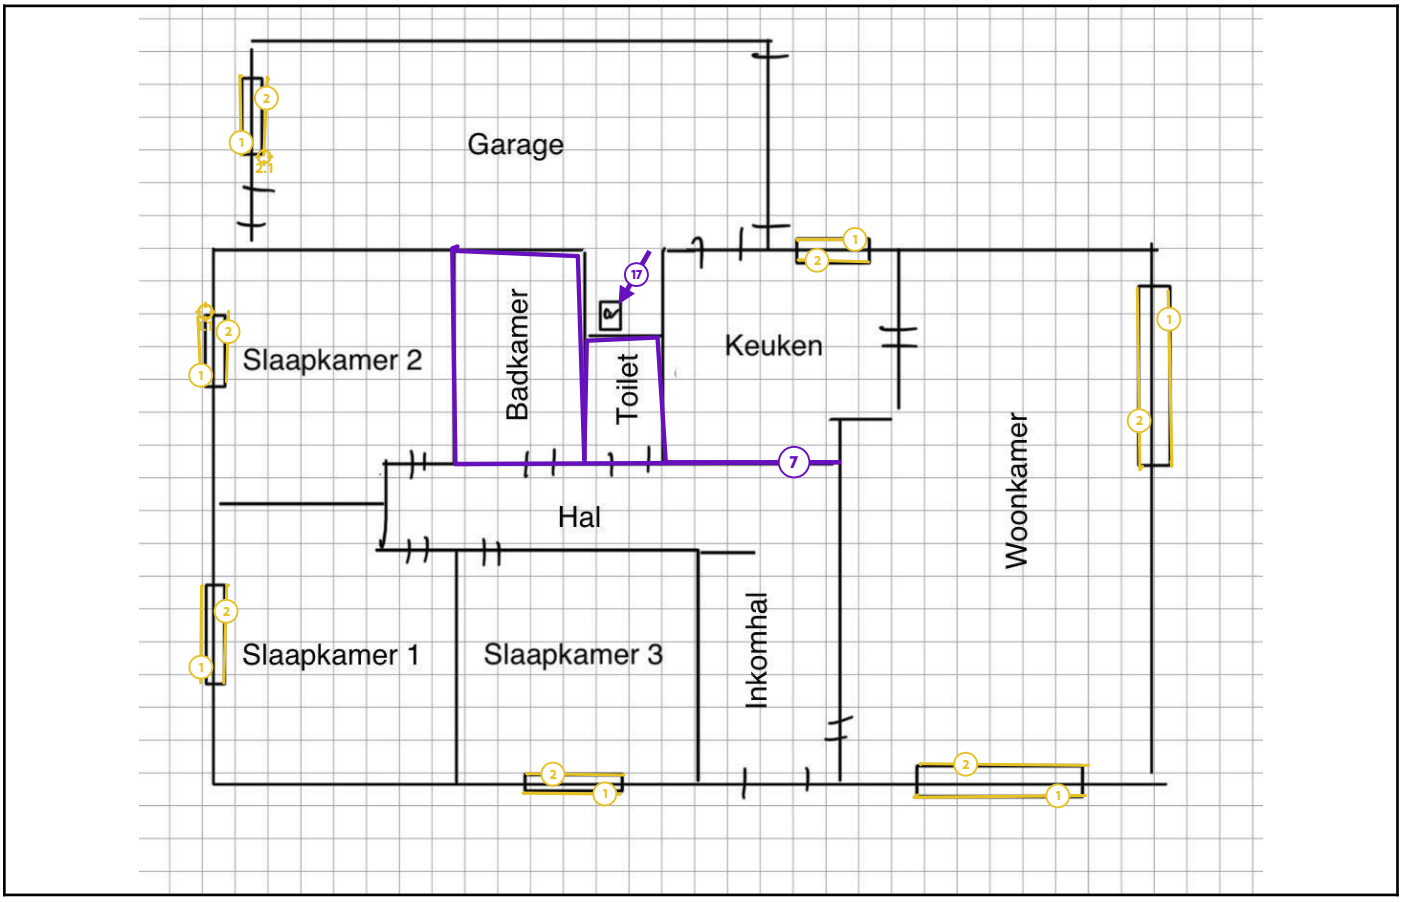
Plan 1.3: Gelijkvloers

Beschrijving	Type	Actie
1. Vensterbank - Buiten	Asbestmateriaal	Zorgvuldig beheren
1.1 Code: M02	Puntmonster	-
2. Vensterbank binnen	Asbestmateriaal	Zorgvuldig beheren
2.1 Code: M03	Puntmonster	-
7. Tegellijm achter wandtegels & plinten	Advies	-
17. Niet-asbestverdachte stookketel	Overige ruimte of materiaal	-

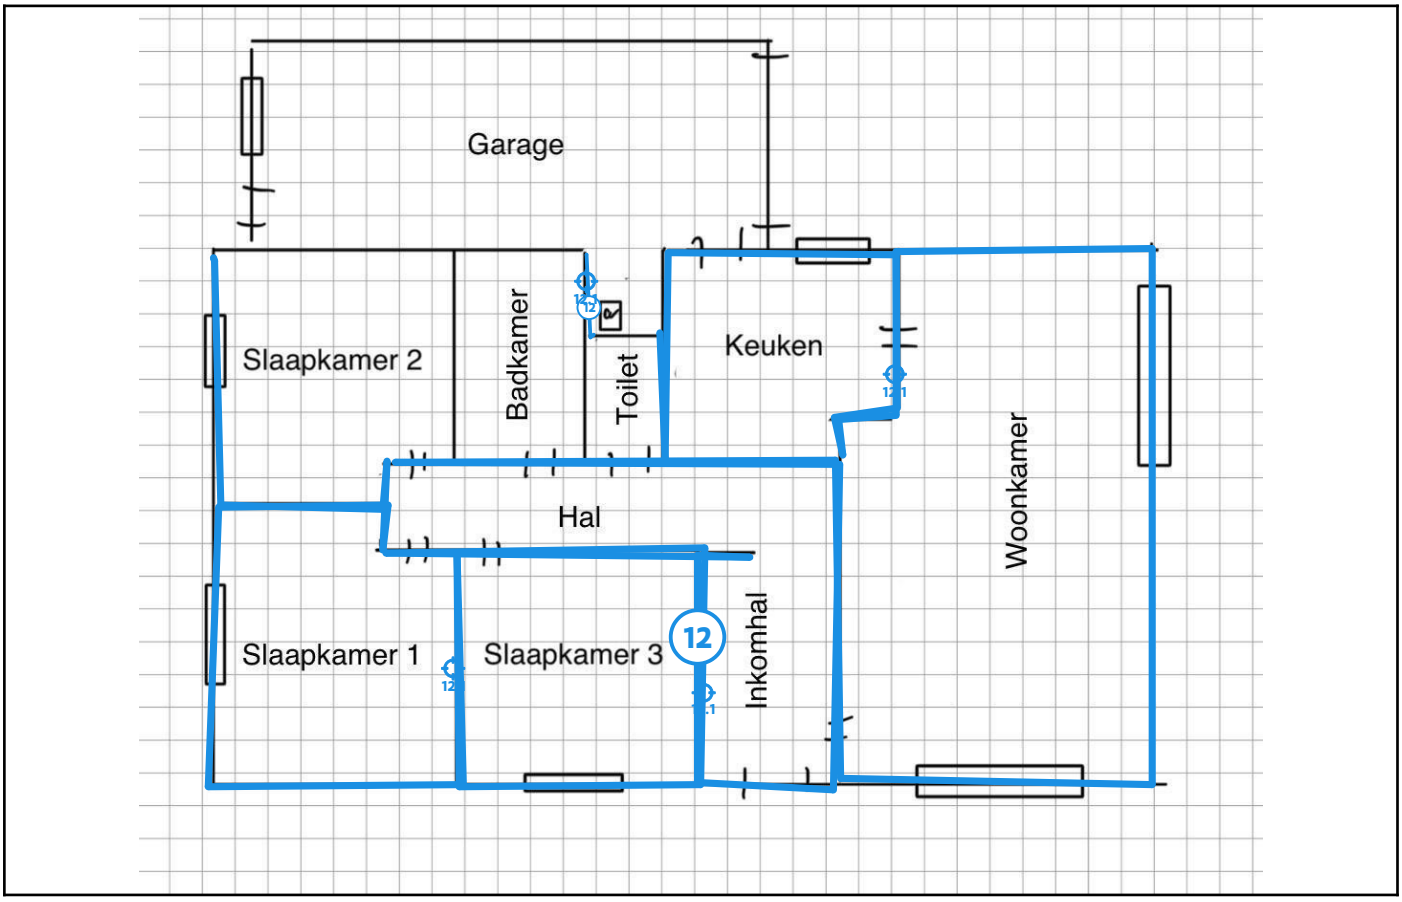
Plan 1.4: Gelijkvloers

Beschrijving	Type	Actie
12. Pleisterwerk wanden	Geen asbest	-
12.1 Code: M06	Mengmonster	-

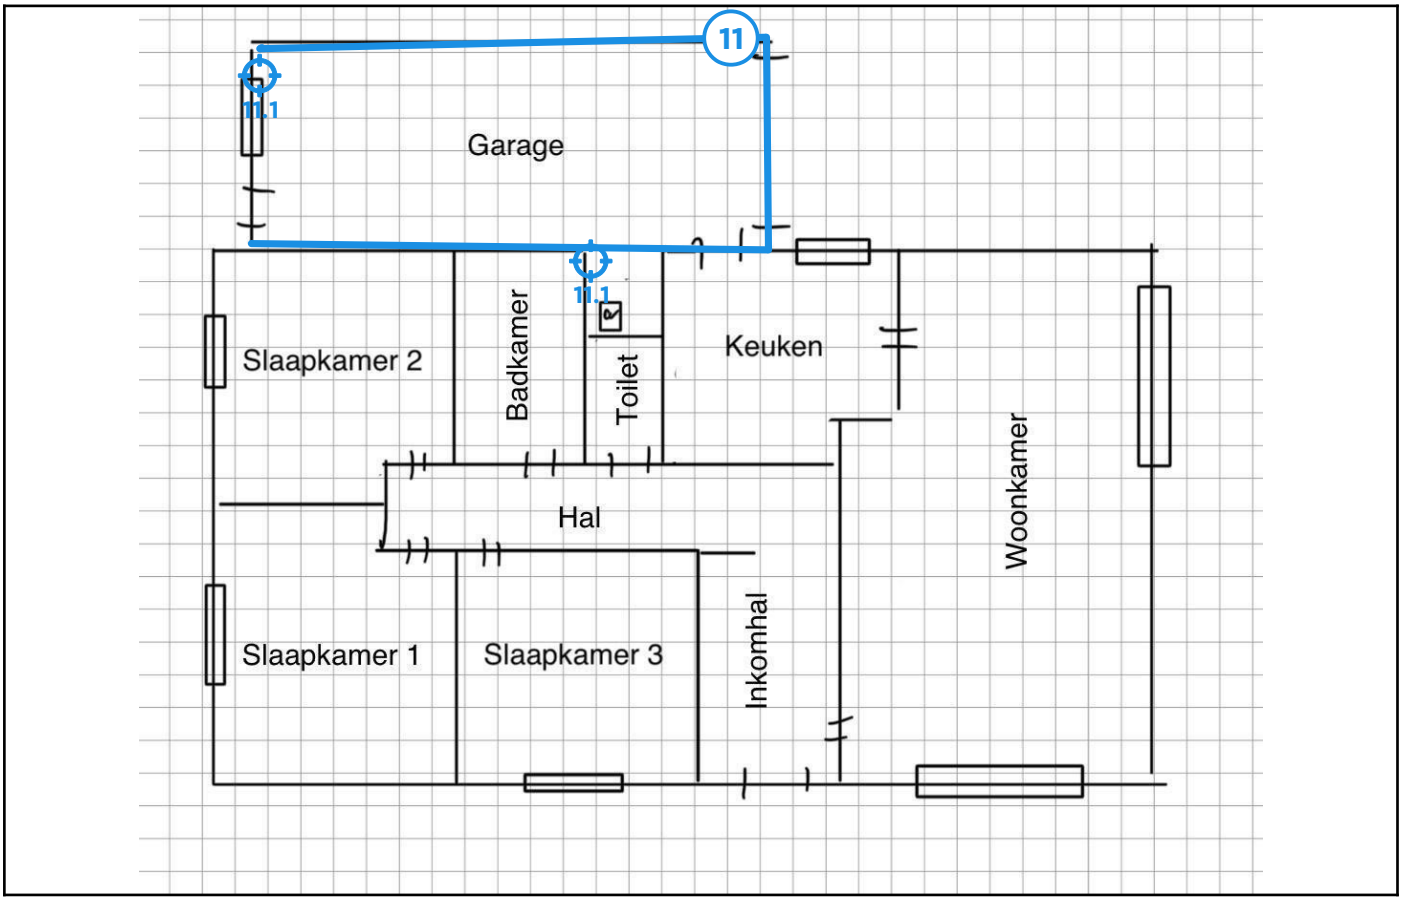
Plan 1.5: Gelijkvloers

Beschrijving	Type	Actie
11. Cementering garagemuur	Geen asbest	-
11.1 Code: M08	Mengmonster	-

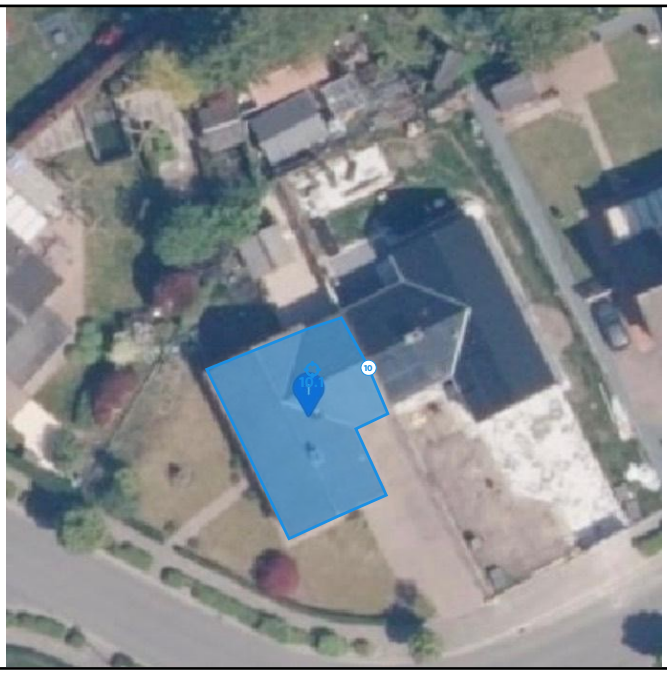
Plan 1.7: Dak

Beschrijving	Type	Actie
10. Onderdak cementplaat	Geen asbest	-
10.1 Code: M01	Puntmonster	-

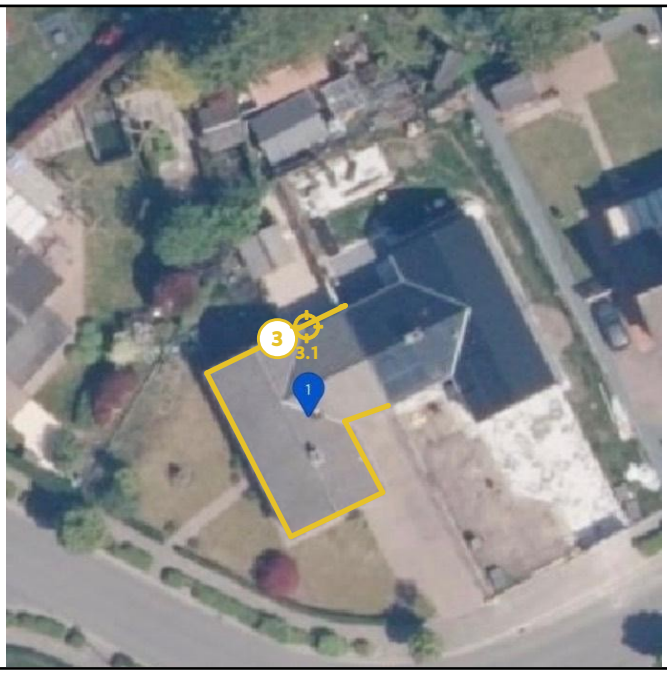
Plan 1.8: Dak

Beschrijving	Type	Actie
3. Uitsteek onder dak rondom woning	Asbestmateriaal	Zorgvuldig beheren
3.1 Code: M04	Puntmonster	-

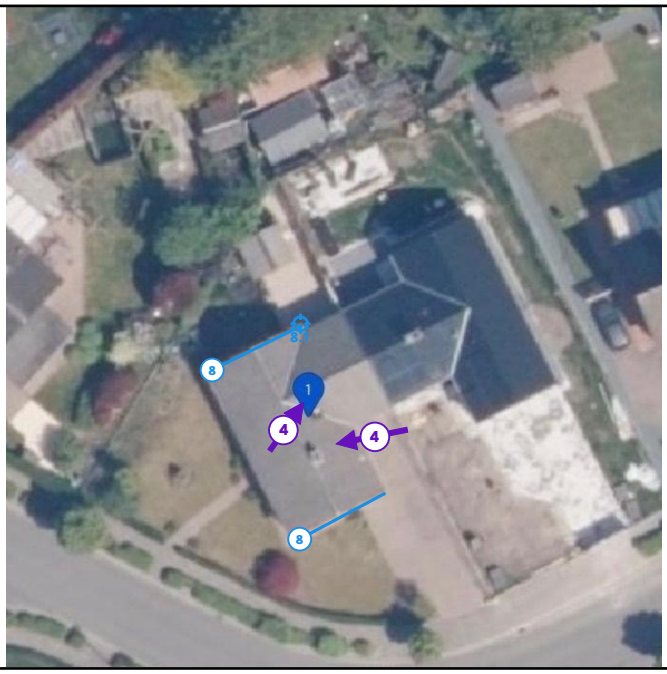
Plan 1.9: Dak

Beschrijving	Type	Actie
4. Binnenzijde en bovenzijde van de schouw	Beperking	-
8. Gevelleien zoldergevel woning	Geen asbest	-
8.1 Code: M05	Puntmonster	-

Reden: Het te onderzoeken materiaal situeert zich hoger dan 3,50 m te rekenen vanaf een veilige ondergrond

Uitleg van de asbestdeskundige: De binnenzijde van de schouw kon niet geïnspecteerd worden. Ook van buitenaf was inspectie onmogelijk omwille van de hoogte(hoger dan 3.5m). Asbestverdachte toepassingen kunnen aanwezig zijn. Dit betreft een beperking op middellange termijn.

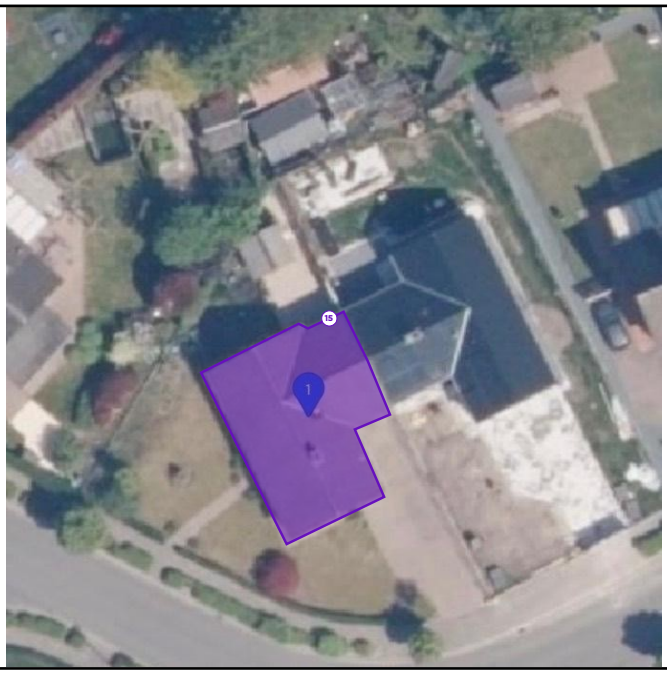
Plan 1.10: Dak

Beschrijving	Type	Actie
15. Dakbedekking betonnen dakpannen - niet verdacht	Overige ruimte of materiaal	-

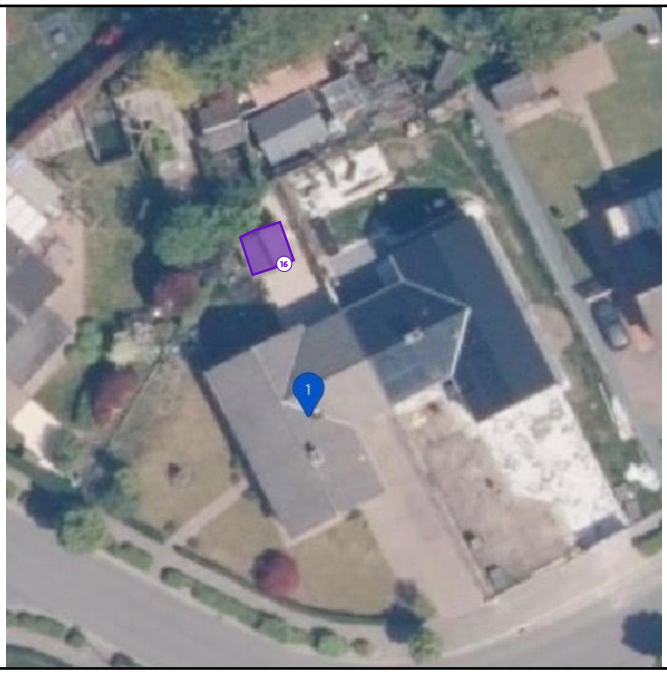
Plan 2.2: Dak

Beschrijving	Type	Actie
16. Dakbedekking tuinhuis polyester-niet verdacht	Overige ruimte of materiaal	-

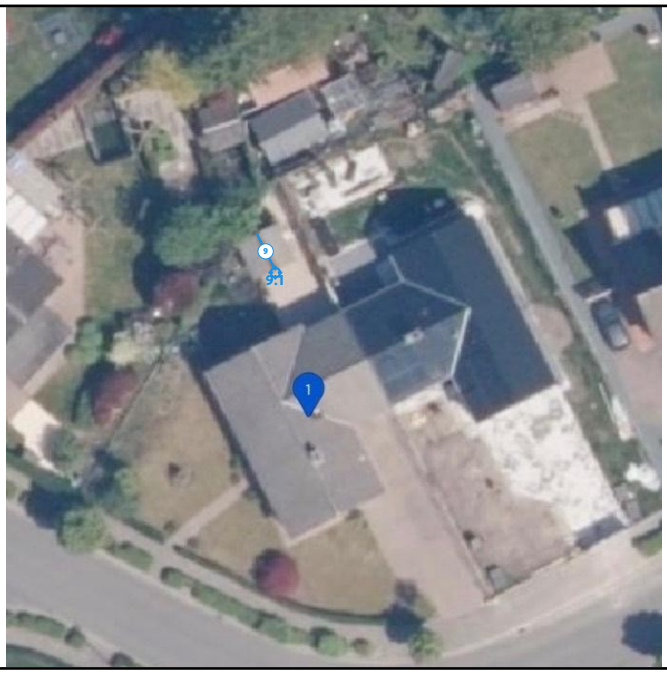
Plan 2.3: Dak

Beschrijving	Type	Actie
9. Dakbedekking - Nokken tuinhuis	Geen asbest	-
9.1 Code: M07	Puntmonster	-

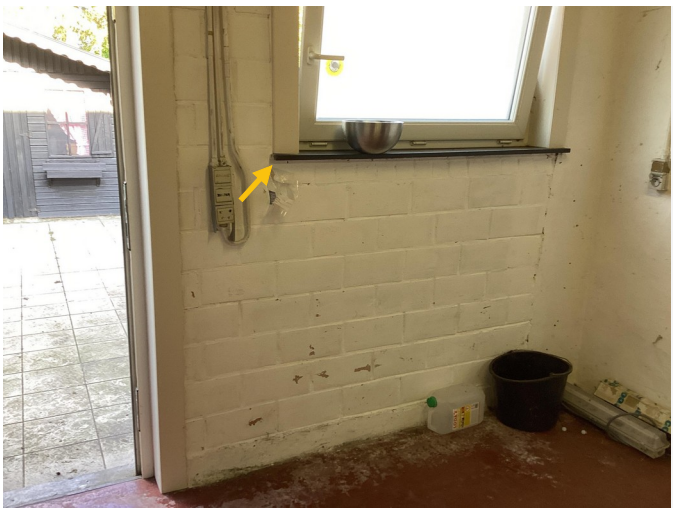
Fiche 2: Vensterbank binnen

Asbestmateriaal

Eindbeoordeling materiaalrisico	Laag materiaalrisico en/of verlaagde kans op vezelvrijgave

Gebondenheid	Categorie 1: hechtgebonden in oorsprong
Asbestsoort (vezeltype)	Alleen chrysotiel aanwezig
Asbestconcentratie	Laag (< 50%)
Afschermingsgraad van het gehele materiaal	Geheel of deels vrij aan binnenluchtstromen
Toestand van het materiaal	Onbeschadigd, niet verweerd

#	Type	Referentie	Resultaat
2.1	Puntmonster	M03	Chrysotiel

Beschrijving	Vensterbank binnen
Omgeving	Binnen
Primaire drager	Wandopening verticaal (raam, deur, ...)
Asbestmateriaal	Plaat, paneel, tablet - Type Massal
Bindmiddel van asbestmateriaal	Cement
Gebondenheid op basis van bindmiddel	Hecht
Hoeveelheid (oppervlakte - dikte - aantal)	• 0,70 m^2 - 2,00 cm - 7 stuks
Totaal volume	0,098 m^3
Eenvoudig bereikbaar	Ja
Bevestigingswijze	• Geklemd • Verlijmd, ingegoten, versmeerd
Identificatiemethode	Een monstername door de asbestdeskundige met laboanalyse door een asbestlabo.
Destructieve handeling voor identificatie	Nee
Opmerking	De hoeveelheid betreft een schatting.

- Zorg voor een veilig beheer. Vermijd het beschadigen van het asbestmateriaal. Controleer de toestand jaarlijks op wijzigingen.
