Asbestinventarisattest

Krapstraat 113, 9255 Buggenhout

Attestnummer : **20260122-000092.000**
Uitgegeven op : **22.01.2026**
Geldig tot : **22.01.2031**

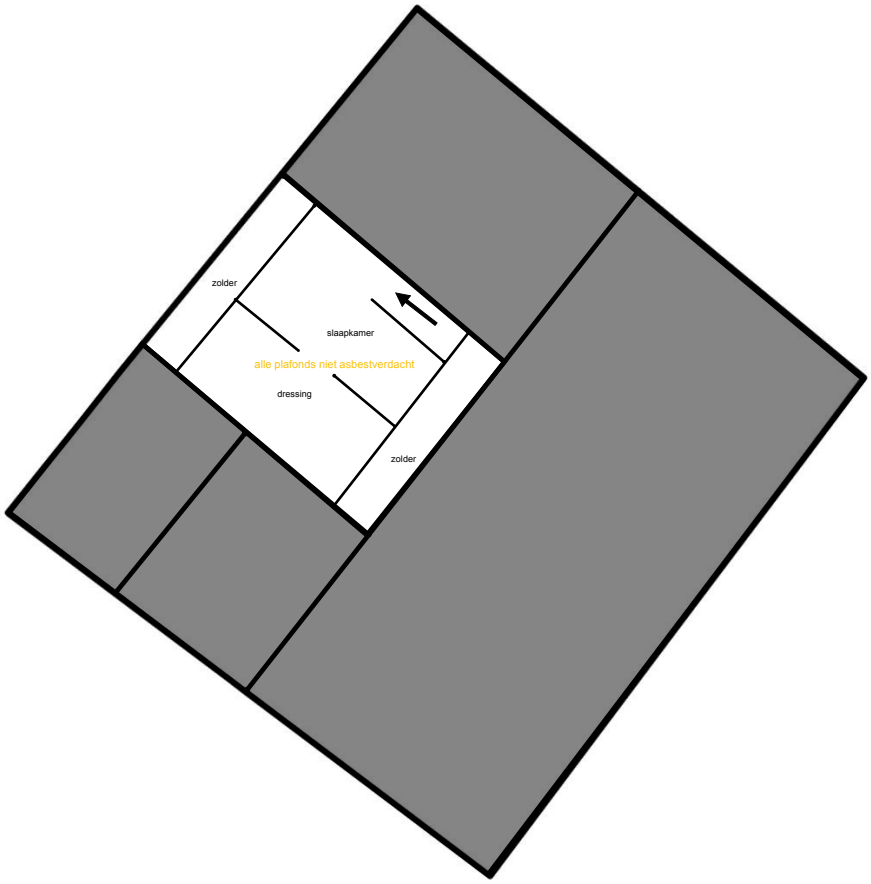
Plan 1.3: Zolderverdieping

Beschrijving	Type	Actie
6. Plafonds uit niet asbestverdacht materiaal	Advies	-

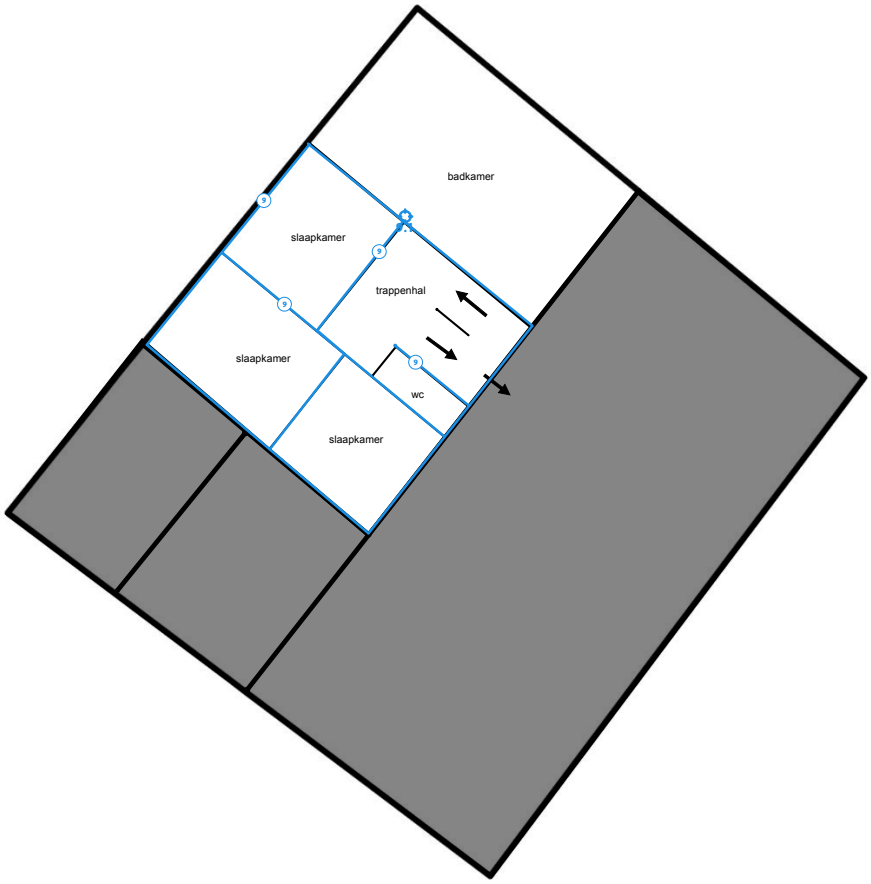
Plan 1.6: Eerste verdieping - Pleisterwerk

Beschrijving	Type	Actie
9. Pleisterwerk muren	Geen asbest	-
9.1 Code: M1	Mengmonster	-

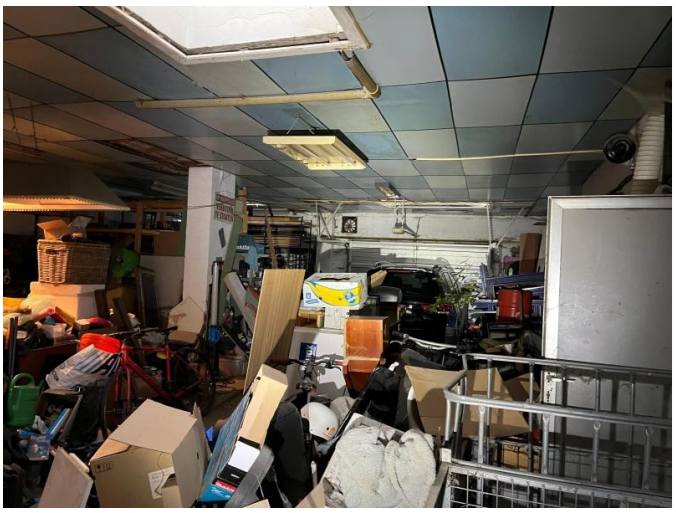
Fiche 2: Plafondpanelen (garage + stalling)

Eindbeoordeling materiaalrisico	Verhoogd materiaalrisico en/of verhoogde kans op vezelvrijgave

Gebondenheid	Categorie 1: hechtgebonden in oorsprong
Asbestsoort (vezeltype)	Alleen chrysotiel
Asbestconcentratie	Laag (< 50%)
Afschermingsgraad van het gehele materiaal	Geheel of deels (ook) vrij aan de binnenlucht
Toestand van het materiaal	Matig beschadigd, matig verweerd

#	Type	Referentie	Resultaat
2.1	Puntmonster	GLAS1	Chrysotiel

Beschrijving	Plafondpanelen (garage + stalling)
Omgeving	Binnen
Primaire drager	Plafond
Asbestmateriaal	Plaat, paneel, tablet - Geëmailleerd, type Glasal
Bindmiddel van asbestmateriaal	Cement
Gebondenheid op basis van bindmiddel	Hecht
Hoeveelheid (oppervlakte - dikte - aantal)	• 174,00 m^2 - 0,30 cm - 1 stuk
Totaal volume	0,522 m^3
Eenvoudig bereikbaar	Ja
Bevestigingswijze	• Geklemd • Genageld, geniet
Identificatiemethode	Een monstername door de asbestdeskundige met laboanalyse door een asbestlabo.
Destructieve handeling voor identificatie	Nee

Verwijderen

- Zorg voor een veilig beheer. Vermijd het beschadigen van het asbestmateriaal. Controleer de toestand jaarlijks op wijzigingen.

- Eenvoudige handelingen: mag via doe-het-zelf of door werknemer(s) met opleidingsattest eenvoudige handelingen
  De materialen dienen zoveel mogelijk in één geheel verwijderd te worden, zonder deze te breken. De glasal plafondpanelen worden voorzichtig losgemaakt en omzichtig in de daarvoor voorziene container gedeponeerd te worden. Maak gebruik van de juist PBM's.

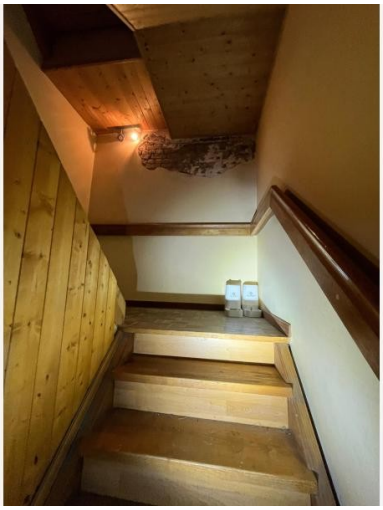
Fiche 9: Pleisterwerk muren

Geen asbest

#	Type	Referentie	Resultaat
9.1	Mengmonster	M1	Geen asbest
