Asbestinventarisattest

Hofstee 24, 9255 Buggenhout

Attestnummer : **20260526-000119.000**
Uitgegeven op : **26.05.2026**
Geldig tot : **Onbeperkt** (tenzij de toestand wijzigt)

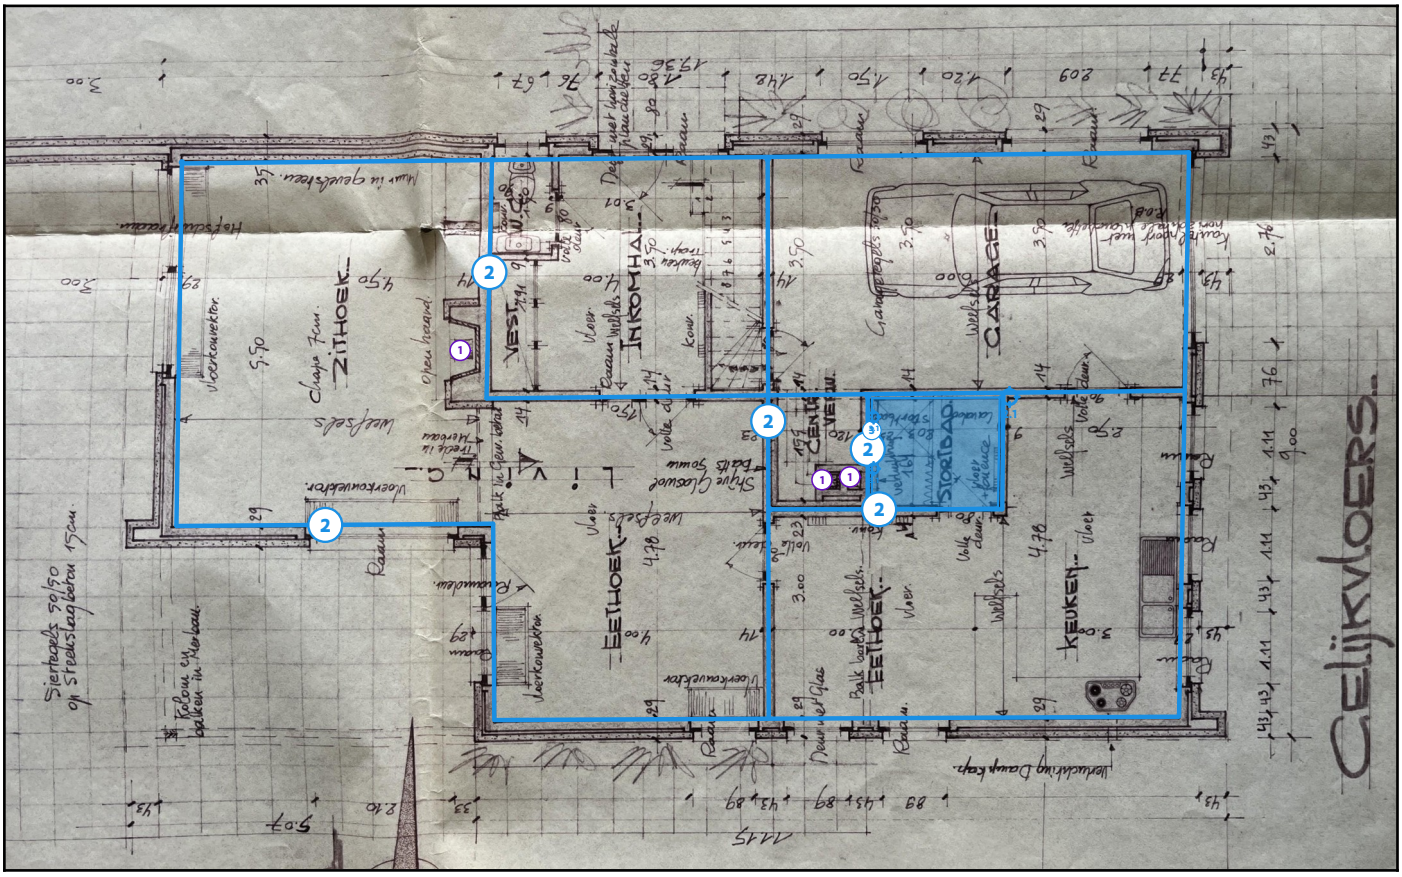
Plan 1.2: Gelijkvloers

Beschrijving	Type	Actie
1. Schoorsteen rookgaskanaal - beoordeling	Beperking	-
2. Pleisterwerk muren	Geen asbest	-
2.1 Code: M1	Mengmonster	-
3. Pleisterwerk plafonds	Geen asbest	-
3.1 Code: P1	Mengmonster	-

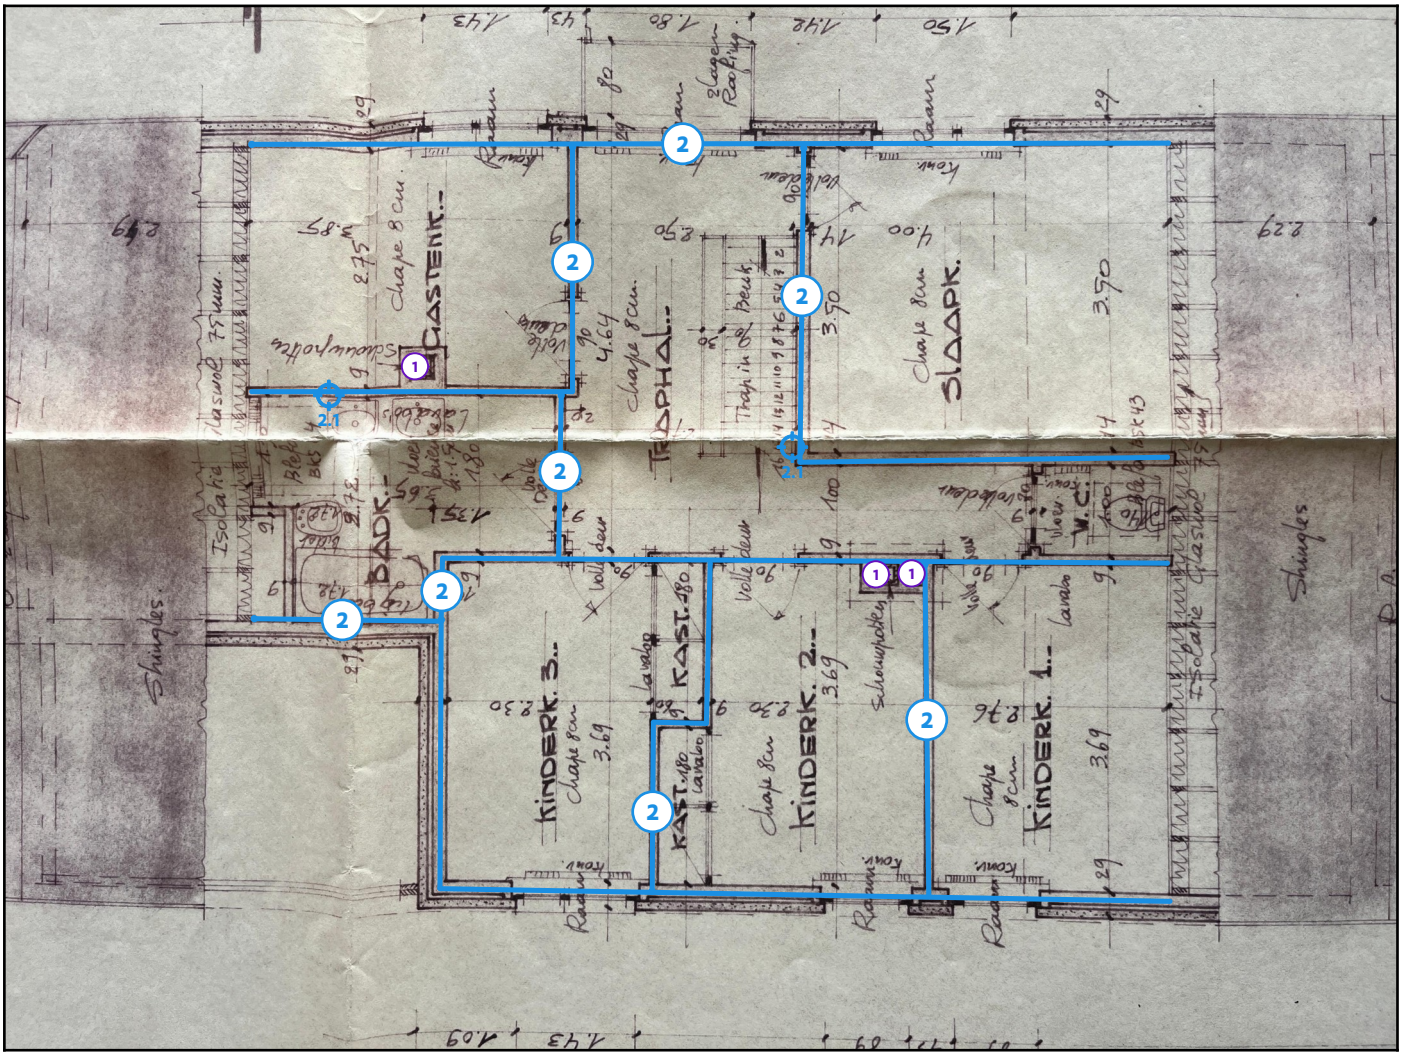
Plan 1.3: Eerste verdieping

Beschrijving	Type	Actie
1. Schoorsteen rookgaskanaal - beoordeling	Beperking	-
2. Pleisterwerk muren	Geen asbest	-
2.1 Code: M1	Mengmonster	-

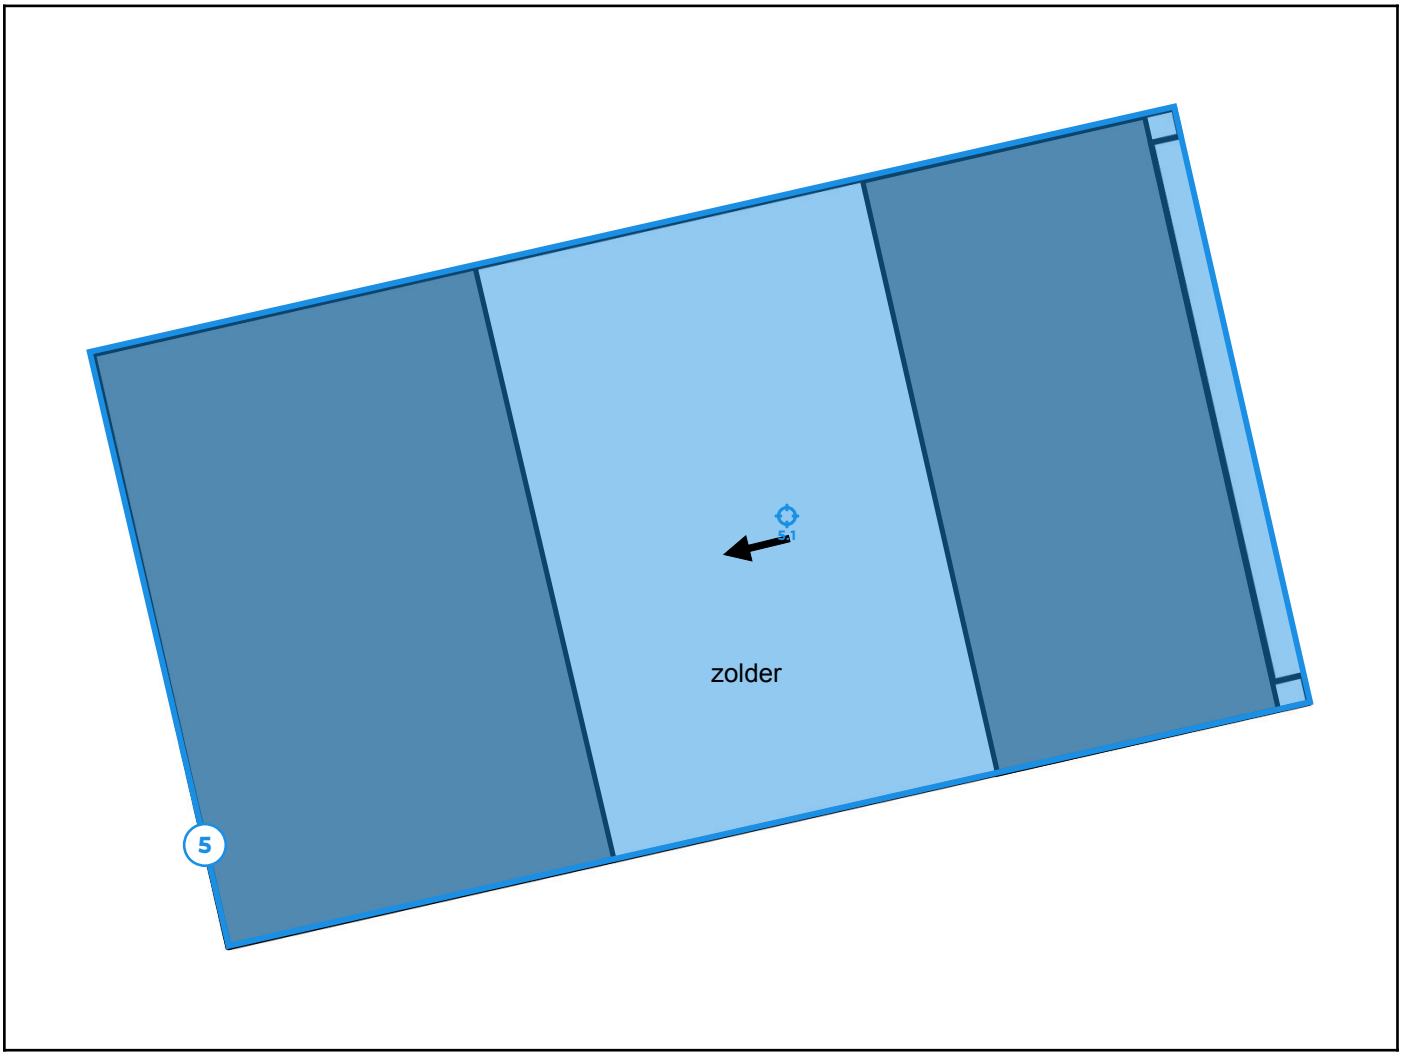
Plan 1.4: Zolder

Beschrijving	Type	Actie
5. Roofing - onderdak	Geen asbest	-
5.1 Code: R1	Puntmonster	-

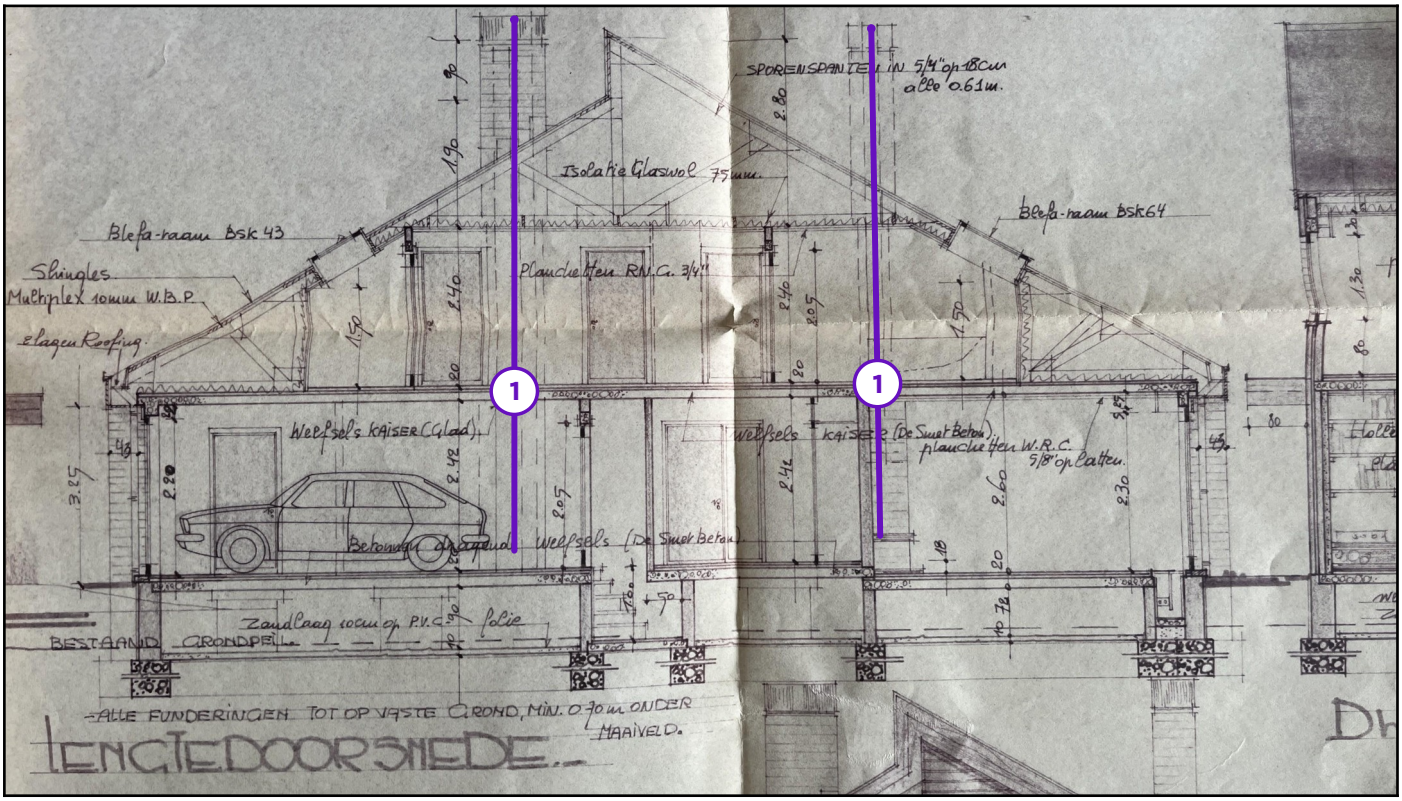
Plan 1.5: Snede

Beschrijving	Type	Actie
1. Schoorsteen rookgaskanaal - beoordeling	Beperking	-

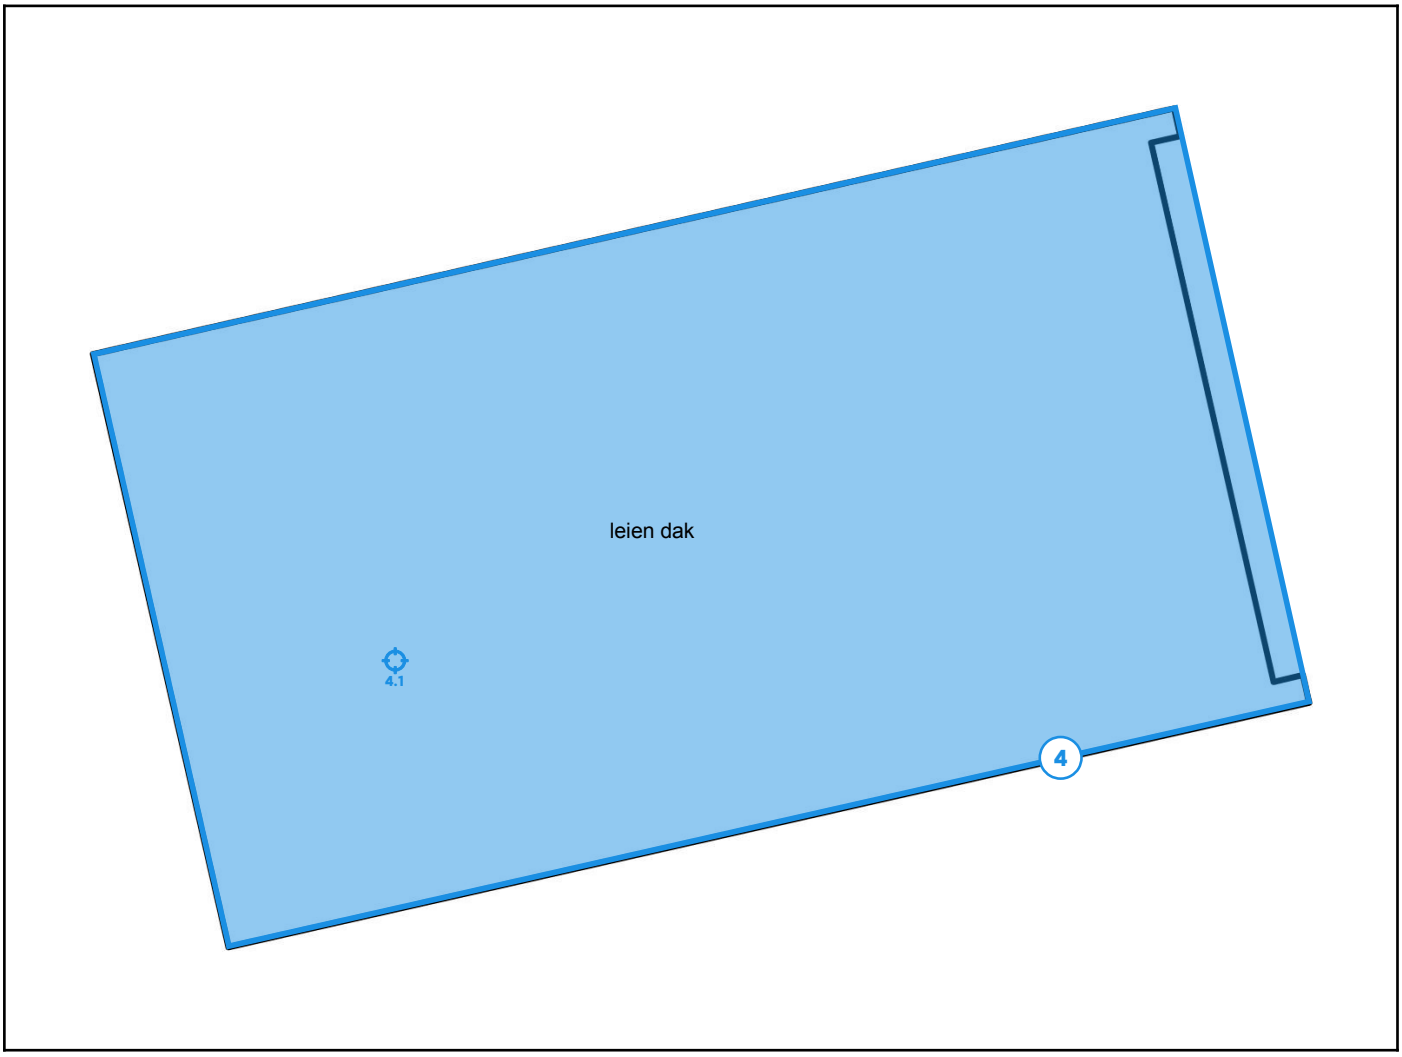
Plan 1.6: Dakbedekking

Beschrijving	Type	Actie
4. Leien	Geen asbest	-
4.1 Code: L1	Puntmonster	-

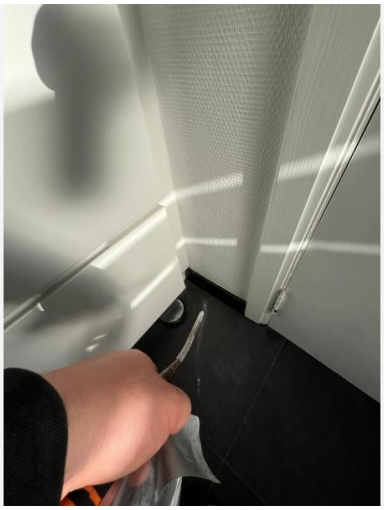
Fiche 2: Pleisterwerk muren

Geen asbest

#	Type	Referentie	Resultaat
2.1	Mengmonster	M1	Geen asbest

Beschrijving	Pleisterwerk muren
Omgeving	Binnen
Primaire drager	Binnenwand
Bindmiddel van materiaal	Gips - kalk
Gebondenheid op basis van bindmiddel	Niet-hechtgebonden
Hoeveelheid (oppervlakte - dikte - aantal)	• 187,50 m^2 - 0,50 cm - 1 stuk
Totaal volume	0,938 m^3
Identificatiemethode	Een monstername door de asbestdeskundige met laboanalyse door een asbestlabo.
Destructieve handeling voor identificatie	Nee
Opmerking	Deze oppervlakte, volumes en gewichten zijn niet gemeten, maar geschat op basis van een benadering van het aanwezig pleisterwerk in de bepleisterde muren (de opgegeven hoeveelheden mogen niet gebruikt worden als maatstaf van heffing) - individuele ruimte: nvt - natte ruimte: bemonsterd in keuken en badkamer - trappenhal: thv trap op de eerste verdieping

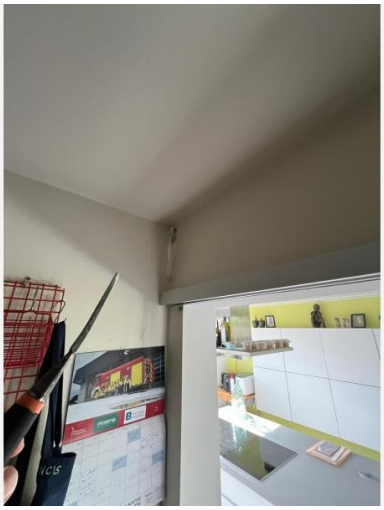
Fiche 3: Pleisterwerk plafonds

Geen asbest

#	Type	Referentie	Resultaat
3.1	Mengmonster	P1	Geen asbest

Beschrijving	Pleisterwerk plafonds
Omgeving	Binnen
Primaire drager	Plafond
Bindmiddel van materiaal	Gips - kalk
Gebondenheid op basis van bindmiddel	Niet-hechtgebonden
Hoeveelheid (oppervlakte - dikte - aantal)	• 5,00 m^2 - 1,00 cm - 1 stuk
Totaal volume	0,05 m^3
Identificatiemethode	Een monstername door de asbestdeskundige met laboanalyse door een asbestlabo.
Destructieve handeling voor identificatie	Nee
Opmerking	Deze oppervlakte, volumes en gewichten zijn niet gemeten, maar geschat op basis van een benadering van het aanwezig pleisterwerk in de bepleisterde plafonds (de opgegeven hoeveelheden mogen niet gebruikt worden als maatstaf van heffing) - individuele ruimte: 2x bemonsterd in de berging - natte ruimte: nvt - trappenhal:nvt

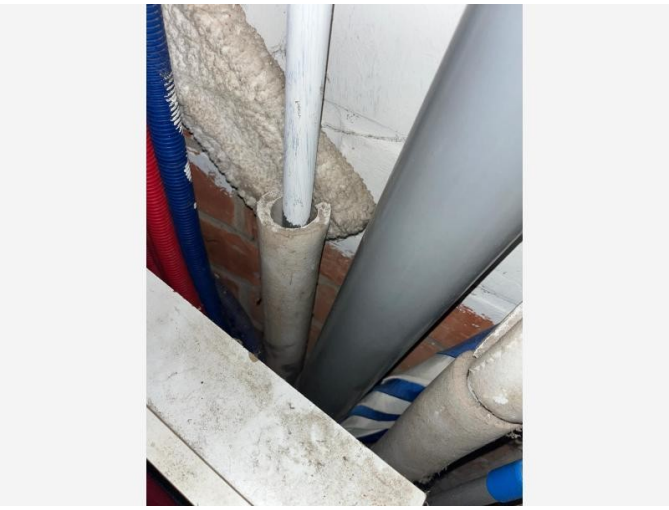
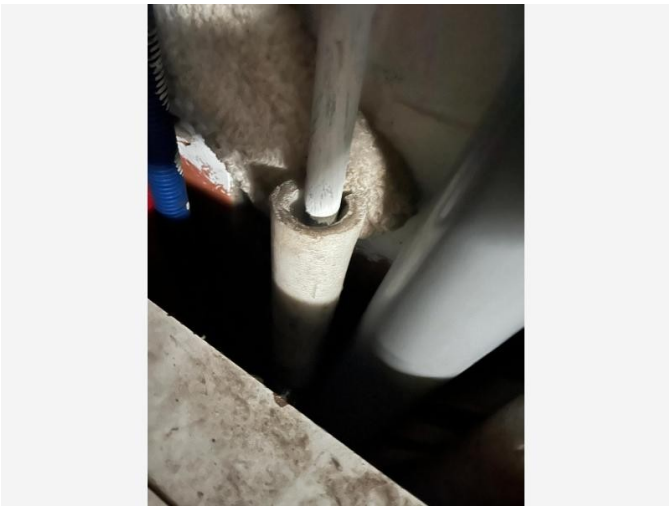
Beschrijving	Notitie	Terug te vinden op plannen
Fiche 6: Schoorsteen rookgaskanaal	Het rookgaskanaal van de verwarmingsketel loopt via plafond van de garage. Dit is geen asbestverdacht rookgaskanaal.	-
Fiche 7: Leidingisolatie	-	-
Fiche 8: Materialen aan de stookketel (dichtingen, isolerend materiaal, ...)	-	-
Fiche 9: Afdichtingsmateriaal (mastiek, kit, ...) aan schrijnwerk	Zijn van siliconen.	-
