Asbestinventarisattest

Rijweg 70, 2870 Puurs-Sint-Amands

Attestnummer : **20261103-000065.000**
Uitgegeven op : **03.11.2026**
Geldig tot : **Onbeperkt** (tenzij de toestand wijzigt)

Asbestveilig (maar mogelijk niet asbestvrij)

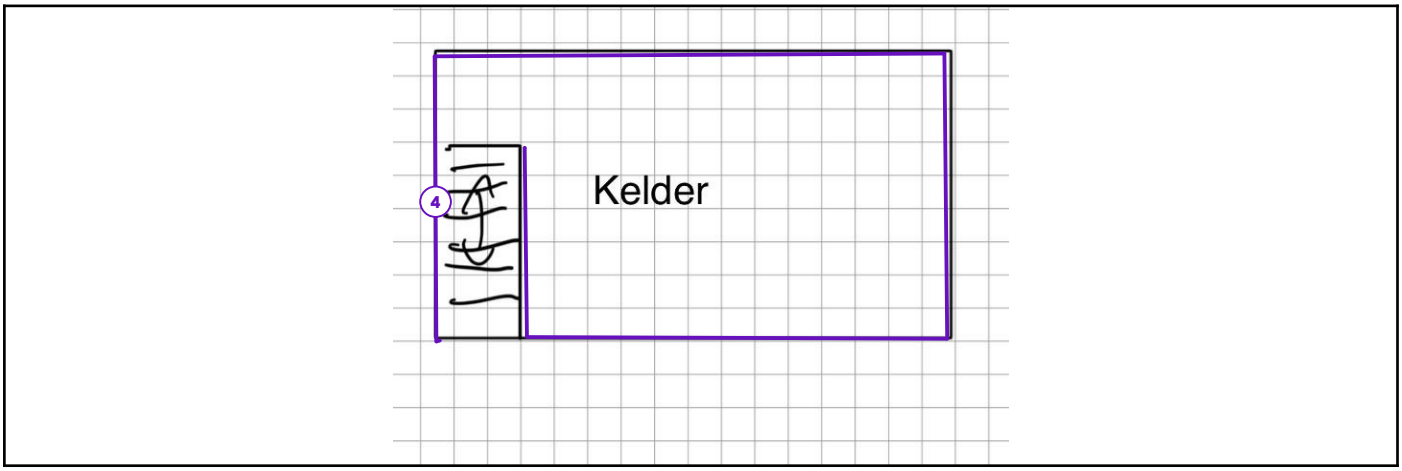
Plan 1.1: Kelder

Beschrijving	Type	Actie
4. Cementering kelder	Advies	-

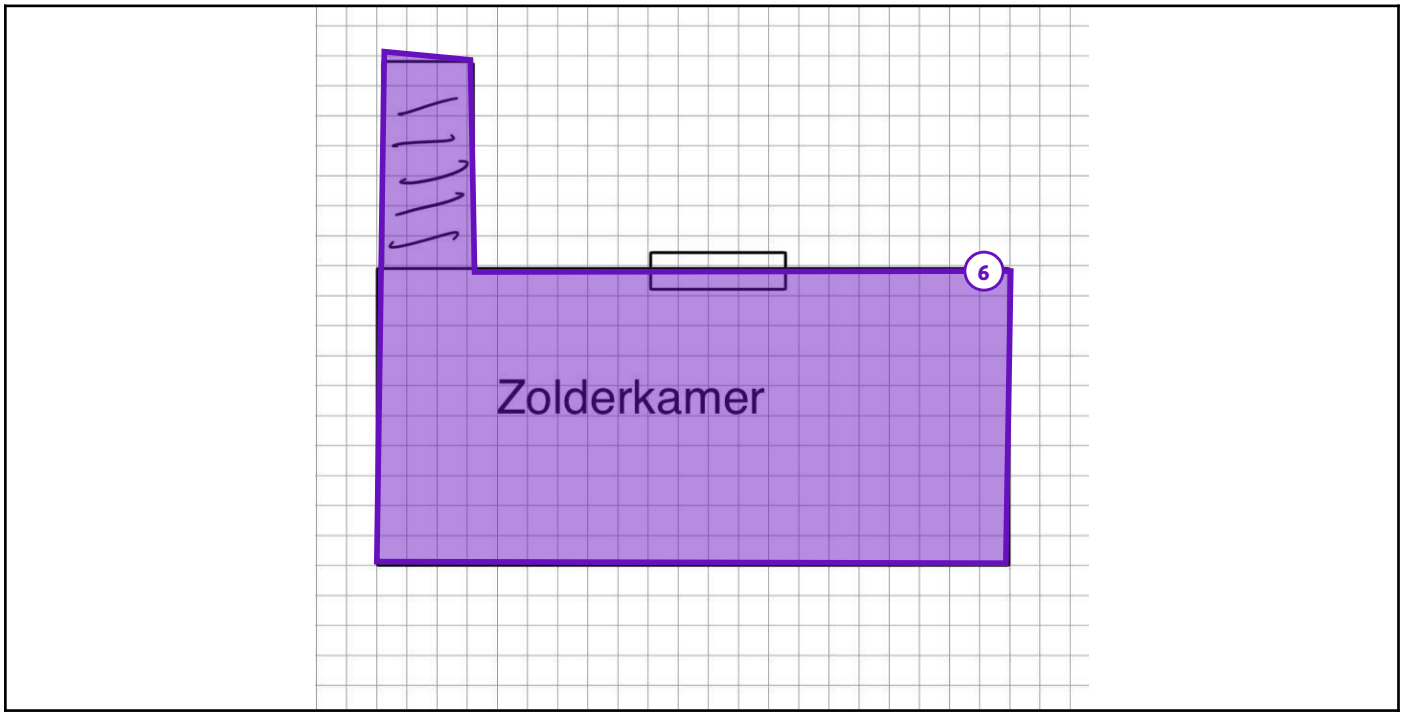
Plan 1.10: Zolderverdieping

Beschrijving	Type	Actie
3. Vloerbekleding laminaat - Niet verdacht	Advies	-

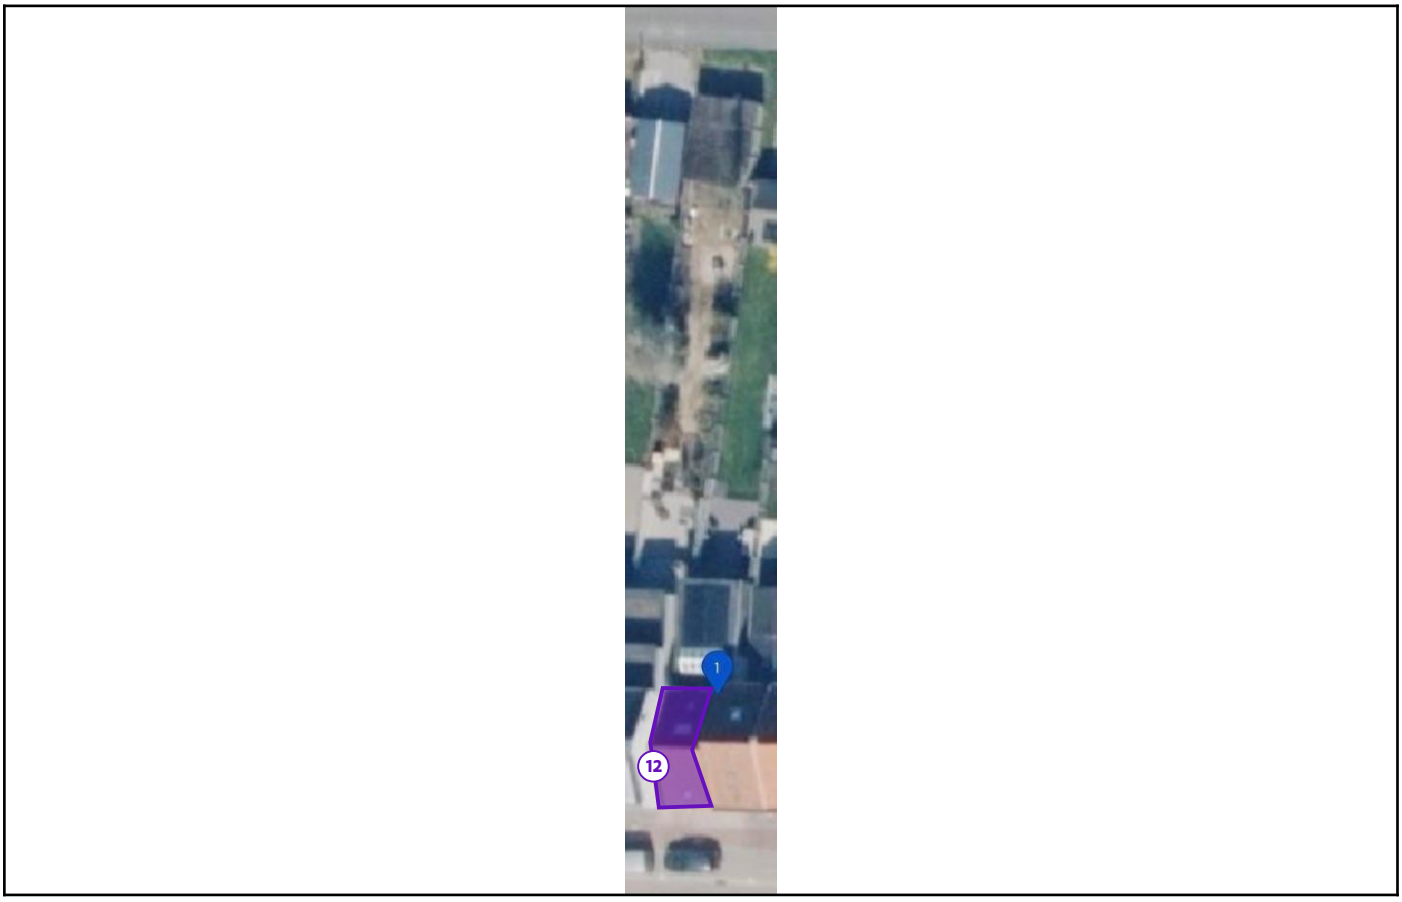
Plan 1.13: Dak

Beschrijving	Type	Actie
14. Onderdak - niet verdacht	Overige ruimte of materiaal	-

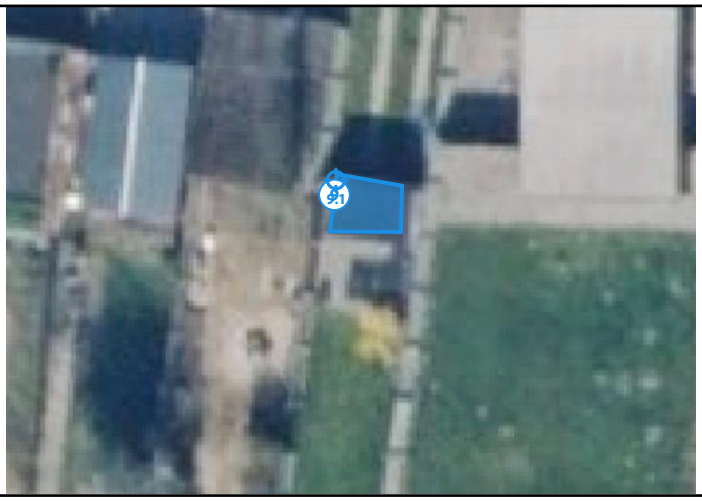
Plan 2.2: Dak tuinhuis

Beschrijving	Type	Actie
9. Dakbedekking - Roofing tuinhuis	Geen asbest	-
9.1 Code: M03	Puntmonster	-

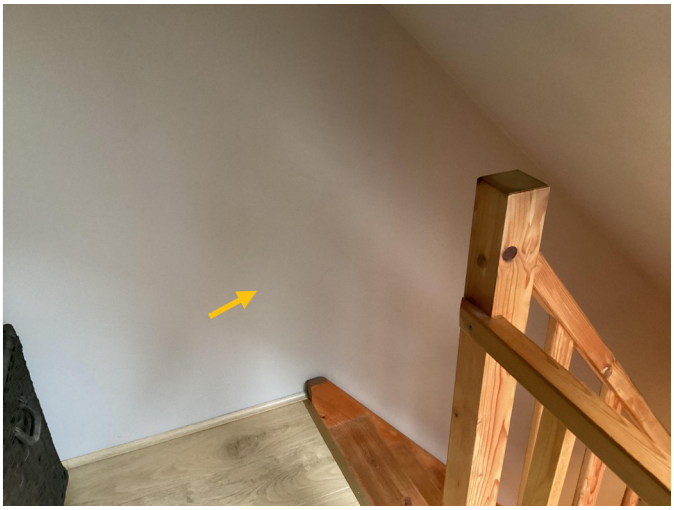
Fiche 1: Valse wand(en)/voorzetwand(en) - Gipskarton

De valse wand(en)/voorzetwand(en) bestaan uit niet asbestverdachte gipskartonplaten. Zonder destructie is het niet mogelijk om na te gaan of er asbestverdachte materialen aanwezig zijn achter de gipskartonplaten

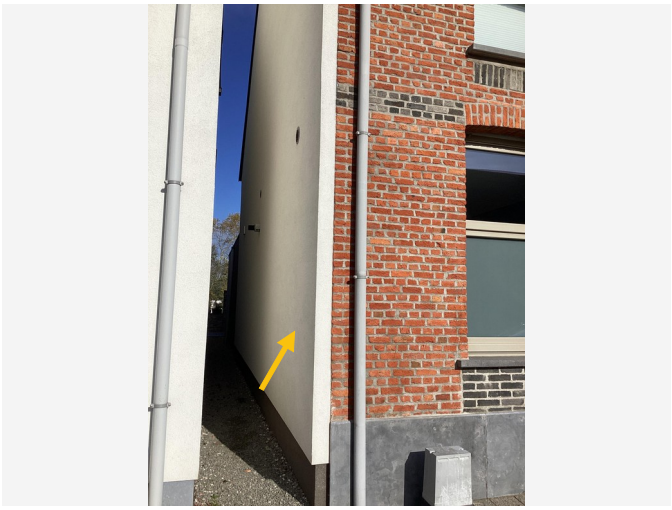
Fiche 2: Crepi zijgevel

De crepi is geplaatst in 2023 en daarom niet asbestverdacht. Zonder destructie is het niet mogelijk om onderliggende lagen te inspecteren.

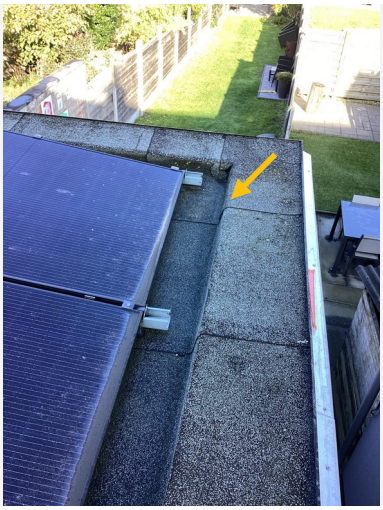
Fiche 11: Dakbedekking - Roofing woning

Geen asbest

#	Type	Referentie	Resultaat
11.1	Puntmonster	M02	Geen asbest

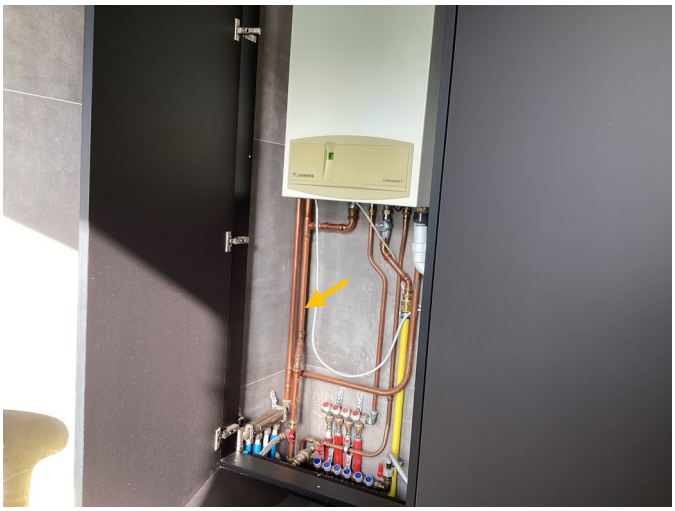
Beschrijving	Notitie	Terug te vinden op plannen
Fiche 17: Leidingisolatie - niet aanwezig	Geen leidingisolatie aanwezig.	-
Fiche 18: Liftinfrastructuur - niet aanwezig		-
