Asbestinventarisattest

Broekstraat 14A, 1745 Opwijk

Attestnummer : **20260821-000221.000**
Uitgegeven op : **21.08.2026**
Geldig tot : **21.08.2036**

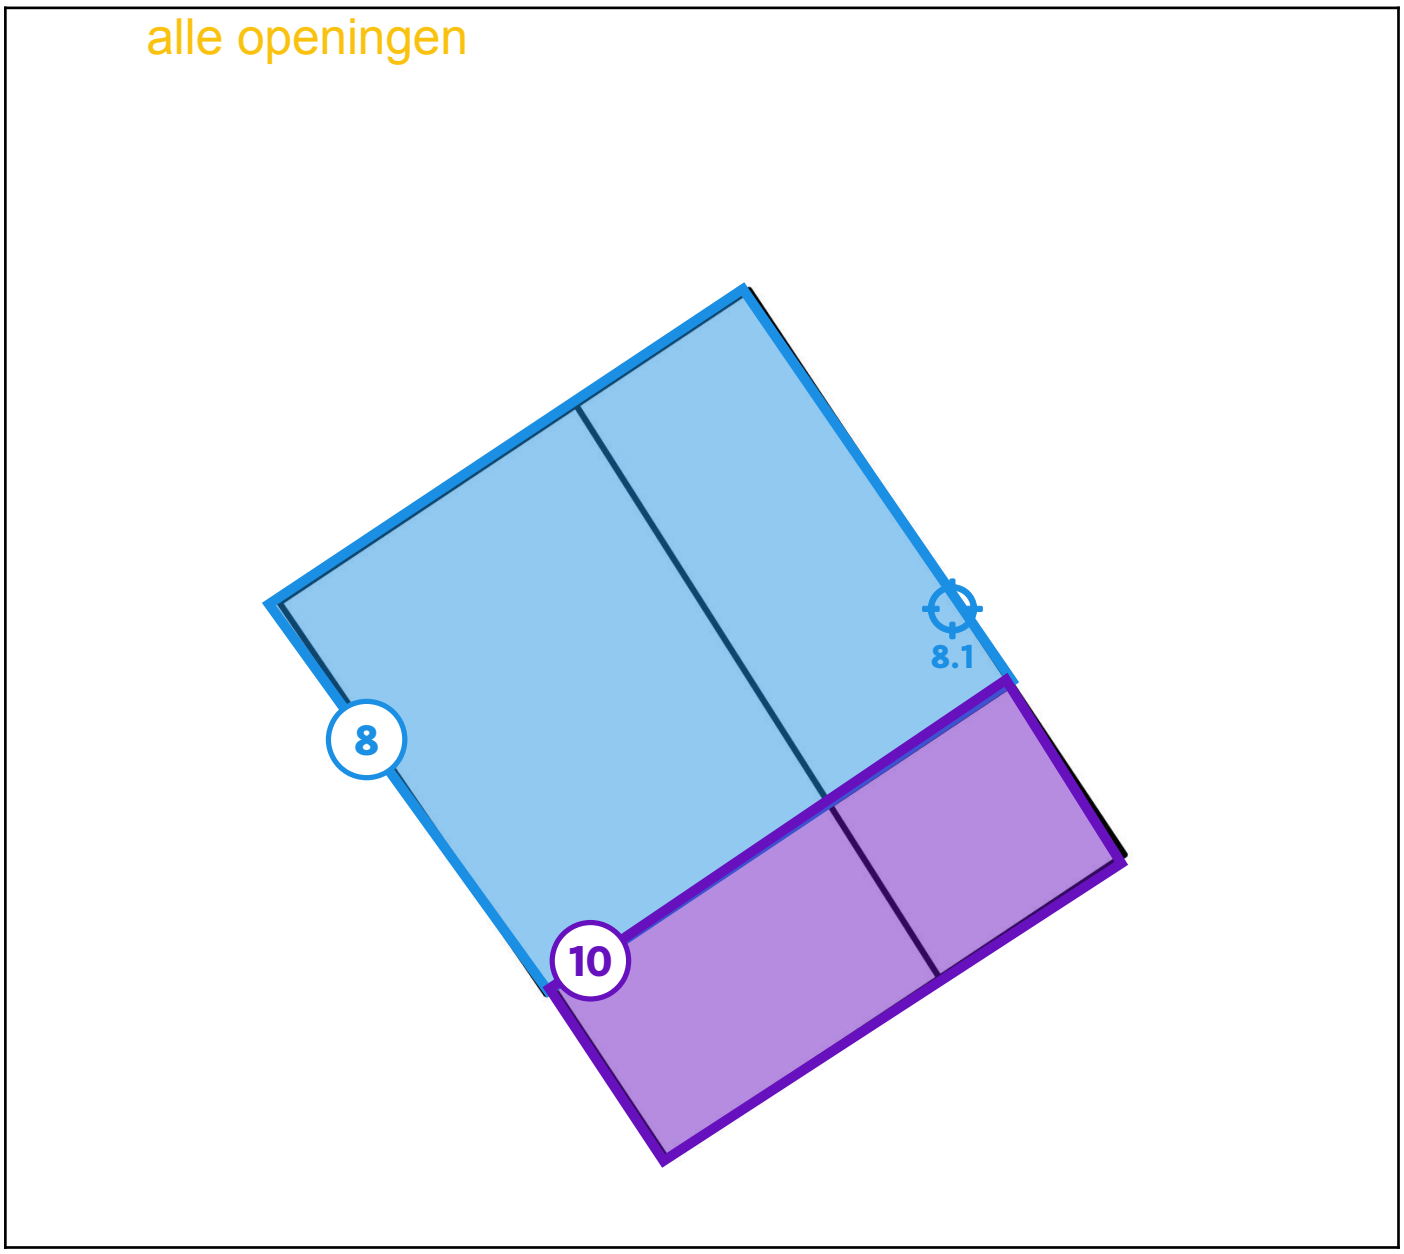
Plan 1.2: Magazijn

Beschrijving	Type	Actie
8. Dakbedekking - Roofing	Geen asbest	-
8.1 Code: M01	Puntmonster	-
9. Afdichtingsmateriaal (mastiek,kit,...) aan schrijnwerk - Niet verdacht	Overige ruimte of materiaal	-
10. Dakbedekking - niet verdacht	Overige ruimte of materiaal	-

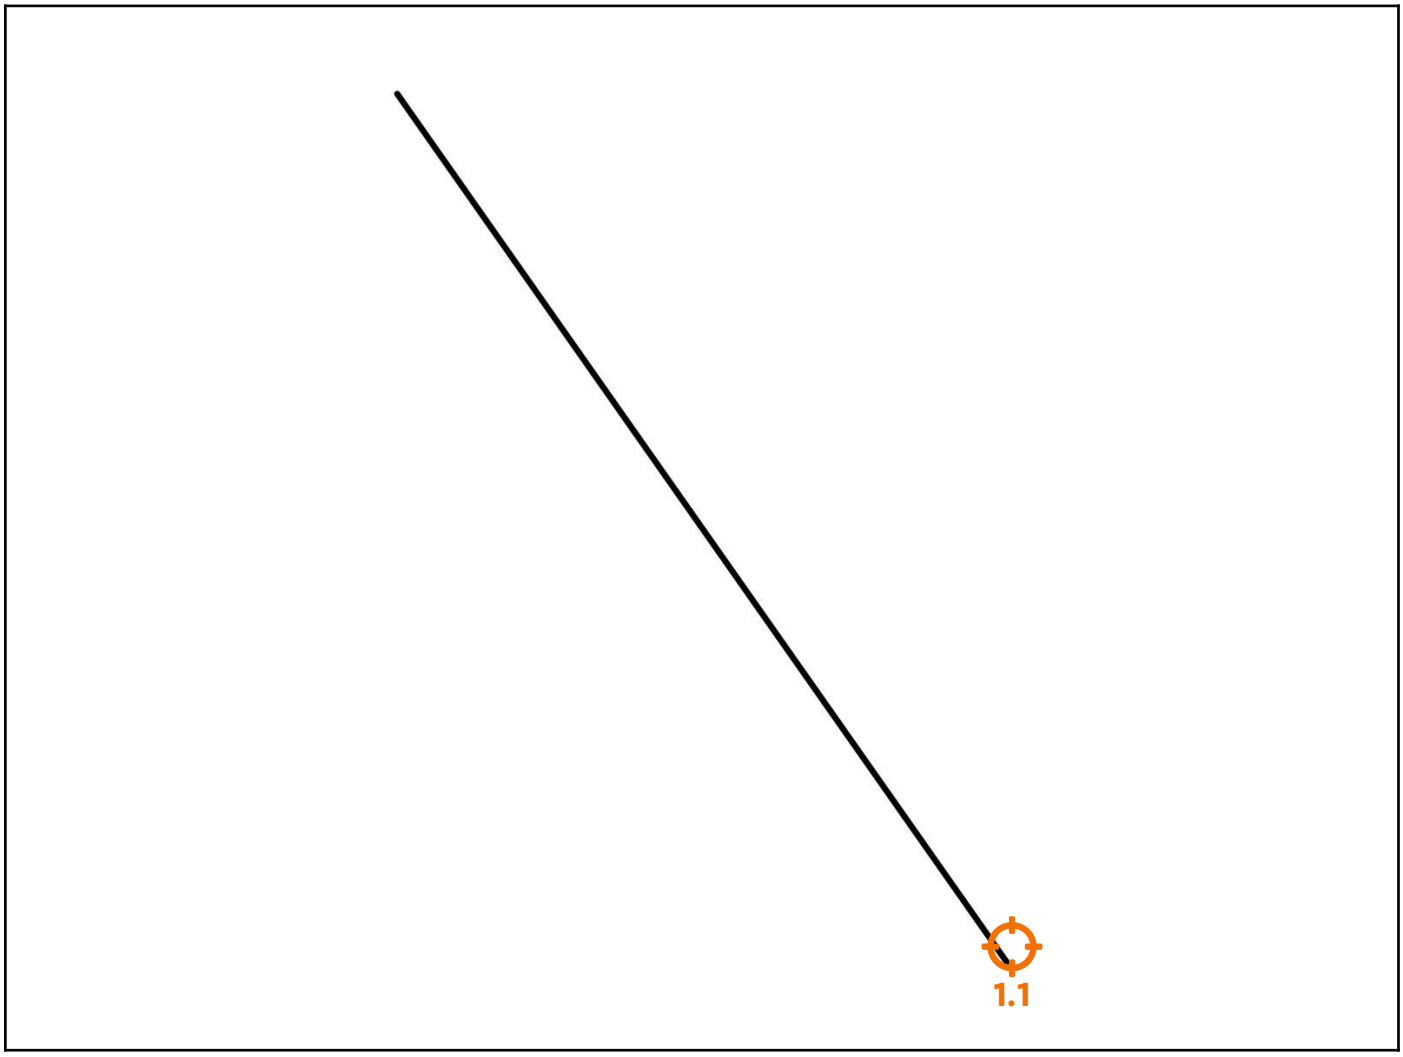
Plan 2.1: Scheidingsmuur

Beschrijving	Type	Actie
1. Deksteen	Asbestmateriaal	Verwijderen
1.1 Code: M03	Puntmonster	-

Eindbeoordeling materiaalrisico	Verhoogd materiaalrisico en/of verhoogde kans op vezelvrijgave
Opmerking

Gebondenheid	Categorie 1: hechtgebonden in oorsprong
Asbestsoort (vezeltype)	Alleen chrysotiel aanwezig
Asbestconcentratie	Laag (< 50%)
Afschermingsgraad van het gehele materiaal	Geheel of deels vrij aan de buitenlucht, maar geen contact met binnenlucht
Toestand van het materiaal	Matig beschadigd, matig verweerd

- Zorg voor een veilig beheer. Vermijd het beschadigen van het asbestmateriaal. Controleer de toestand jaarlijks op wijzigingen.

- Eenvoudige handelingen: mag via doe-het-zelf of door werknemer(s) met opleidingsattest eenvoudige handelingen
  Bij het uitvoeren van eenvoudige handelingen, zoals toegestaan via doe-het-zelfmethoden of door werknemers met een opleidingsattest, is het gebruik van de juiste persoonlijke beschermingsmiddelen (PBM's) verplicht om blootstelling aan asbestvezels te voorkomen. Wij adviseren echter om asbest te laten verwijderen door een werknemer met opleidingscertificaat. Maar het is ook toegestaan via de doe-het-zelfmethode, mits de juiste voorzorgsmaatregelen en PBM's in acht worden genomen. De te gebruiken PBM's zijn:

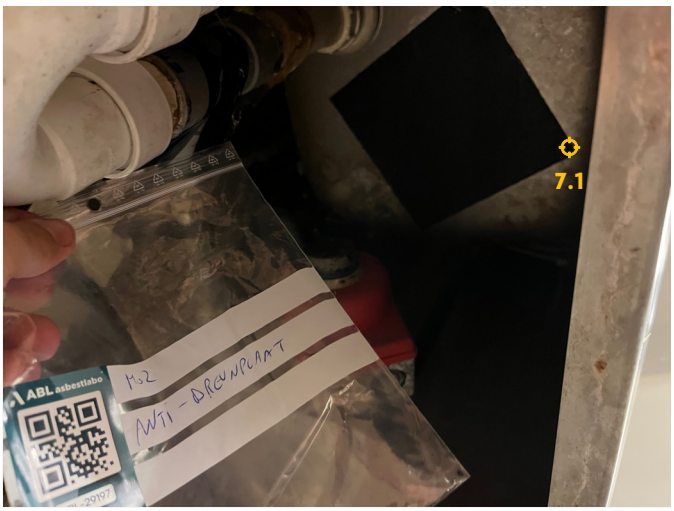
Fiche 7: Ontdreuningsplaat/anti-dreunplaat onder spoelbak

Geen asbest

#	Type	Referentie	Resultaat
7.1	Puntmonster	M02	Geen asbest
