Asbestinventarisattest

Kerkstraat 43, 9255 Buggenhout

Attestnummer : **20261006-000244.000**
Uitgegeven op : **06.10.2026**
Geldig tot : **06.10.2036**

Niet-asbestveilig

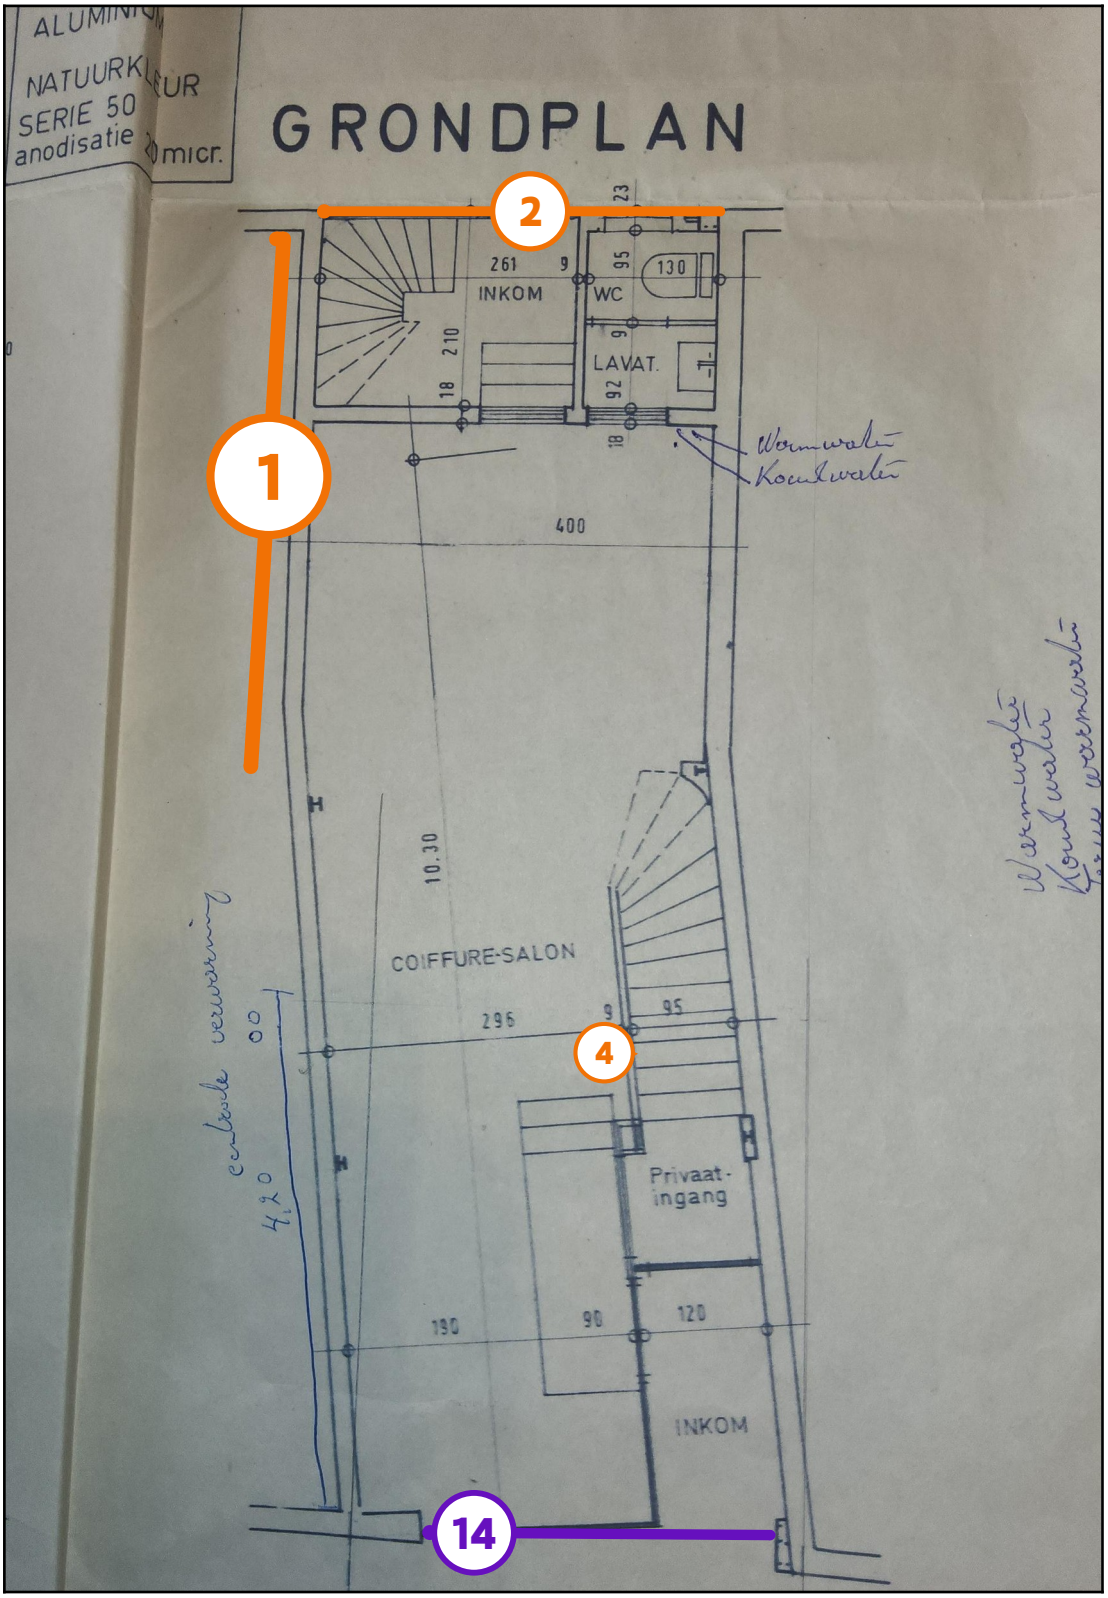
Plan 1.1: Woning plan gelijkvloers

1. Gevel met cementleien	Asbestmateriaal	Verwijderen
2. Mastiek	Asbestmateriaal	Verwijderen
4. Bakeliet schakelaars - stopcontacten - lampfittings	Asbestmateriaal	Verwijderen
14. Kit ramen en deuren	Overige ruimte of materiaal	-

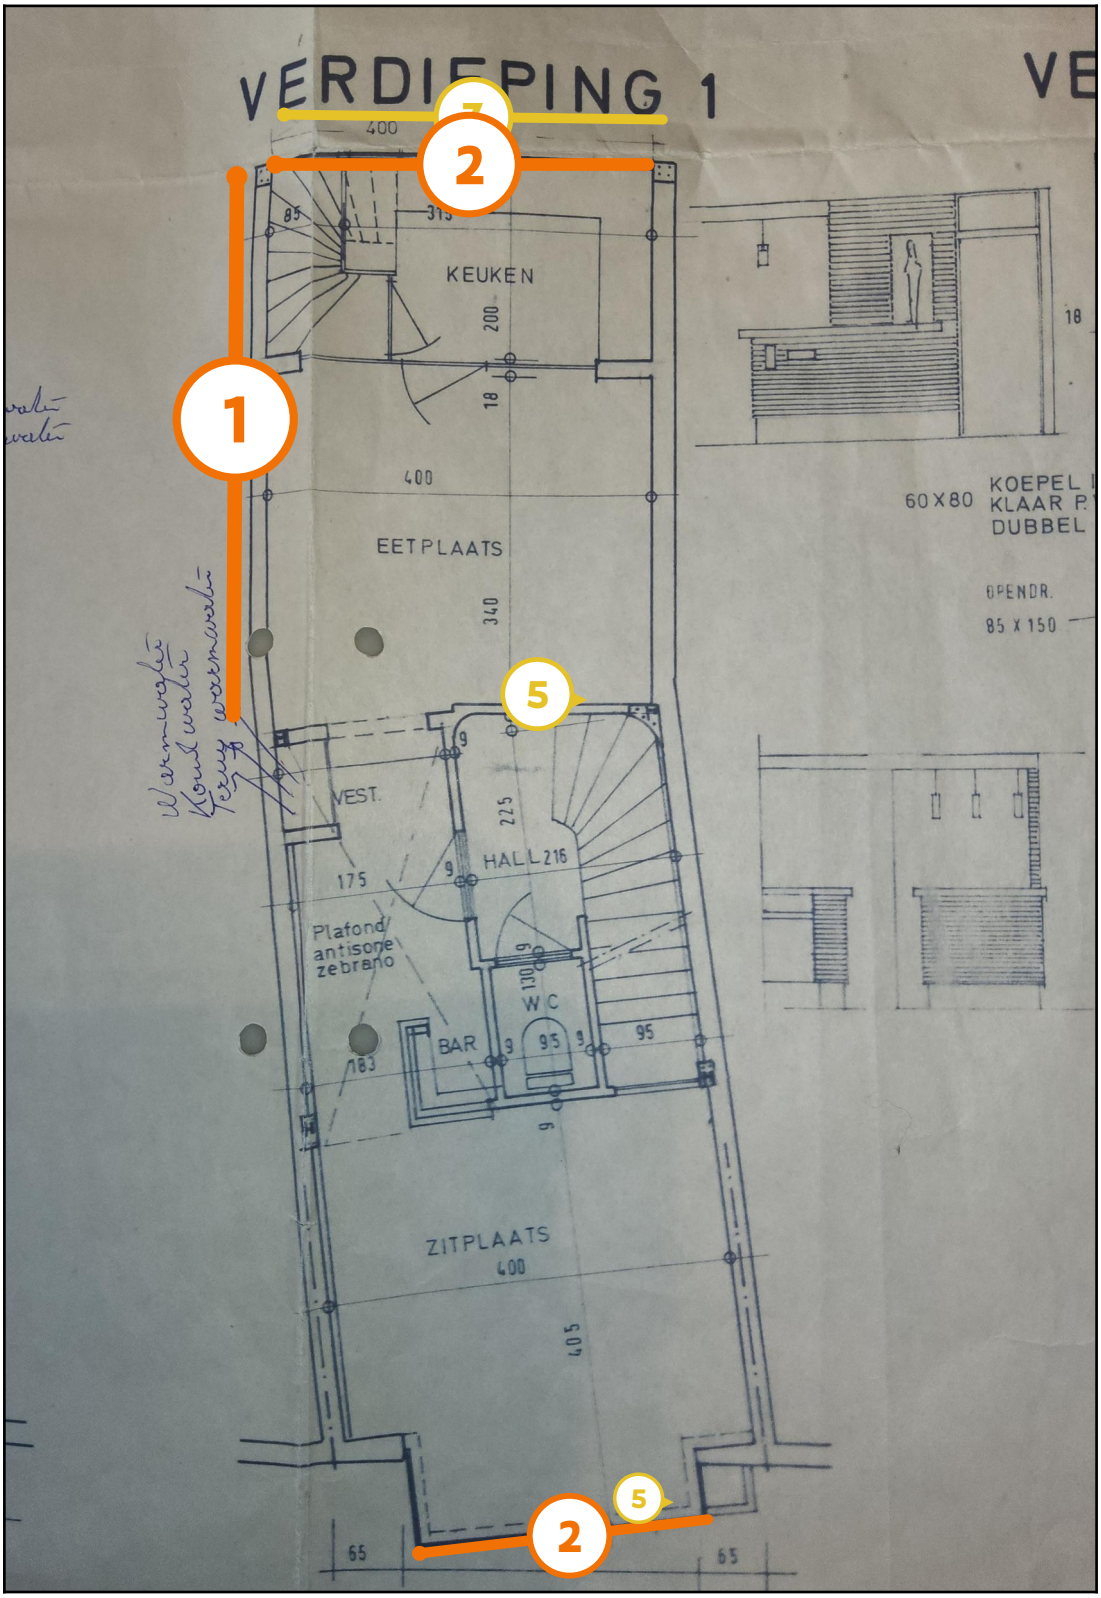
Plan 1.2: Woning plan verdiep +1

1. Gevel met cementleien	Asbestmateriaal	Verwijderen
2. Mastiek	Asbestmateriaal	Verwijderen
5. Oude radiatorknoppen	Asbestmateriaal	Zorgvuldig beheren
7. Vensterpaneel (type Glasal)	Asbestmateriaal	Zorgvuldig beheren

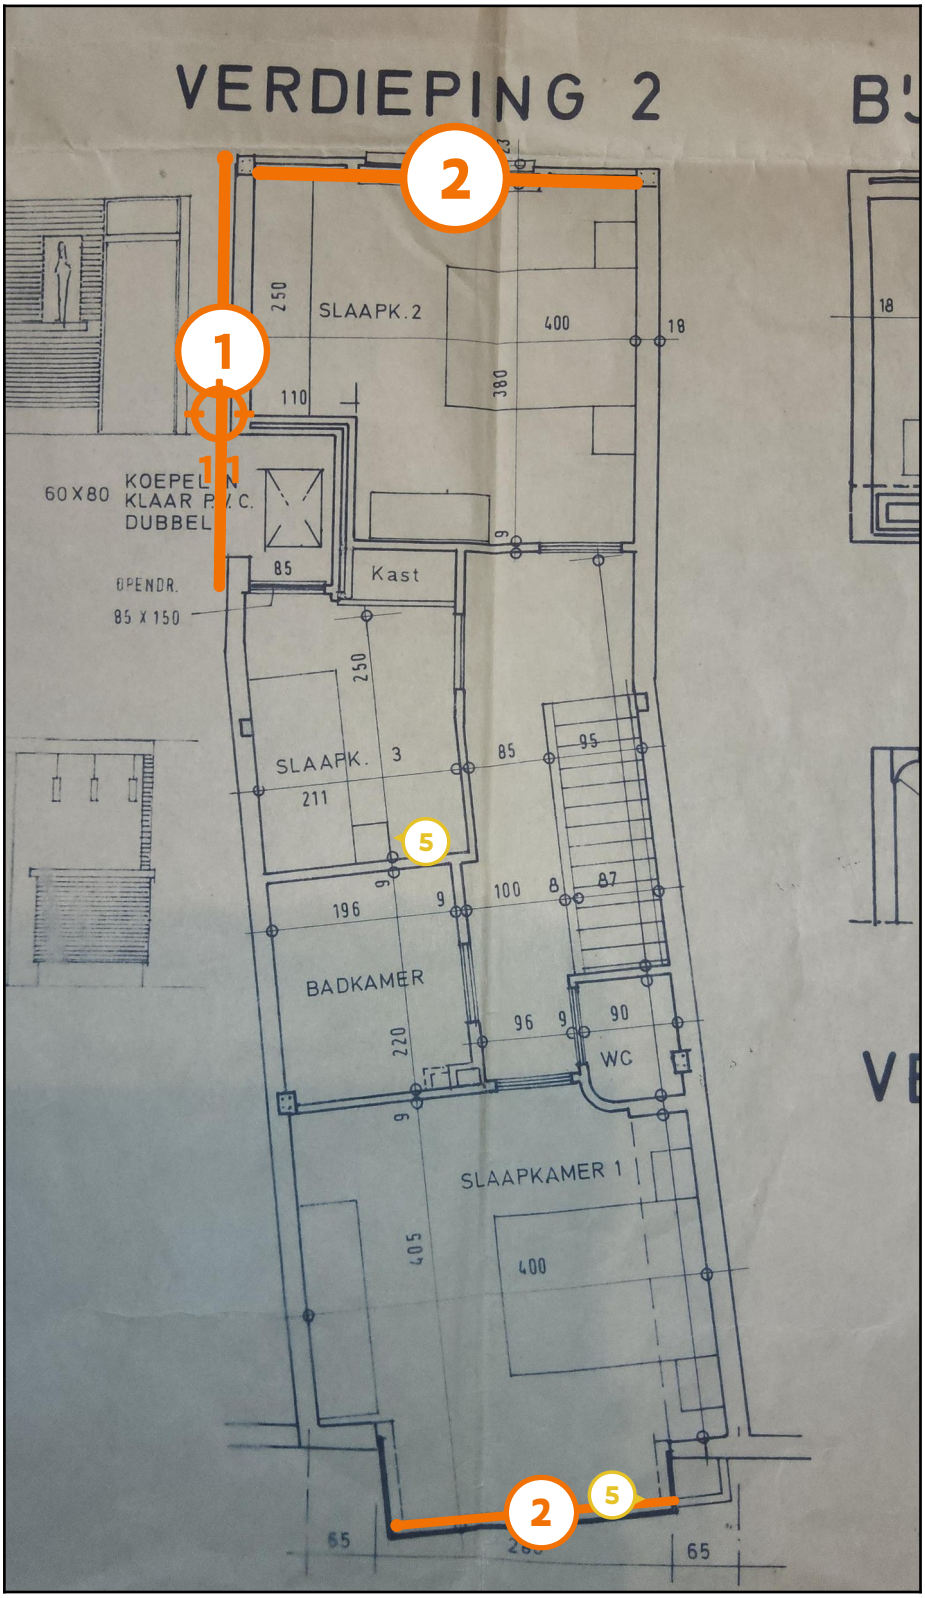
Plan 1.3: Woning plan verdiep +2

1. Gevel met cementleien	Asbestmateriaal	Verwijderen
1.1 Code: MM04	Puntmonster	-
2. Mastiek	Asbestmateriaal	Verwijderen
5. Oude radiatorknoppen	Asbestmateriaal	Zorgvuldig beheren

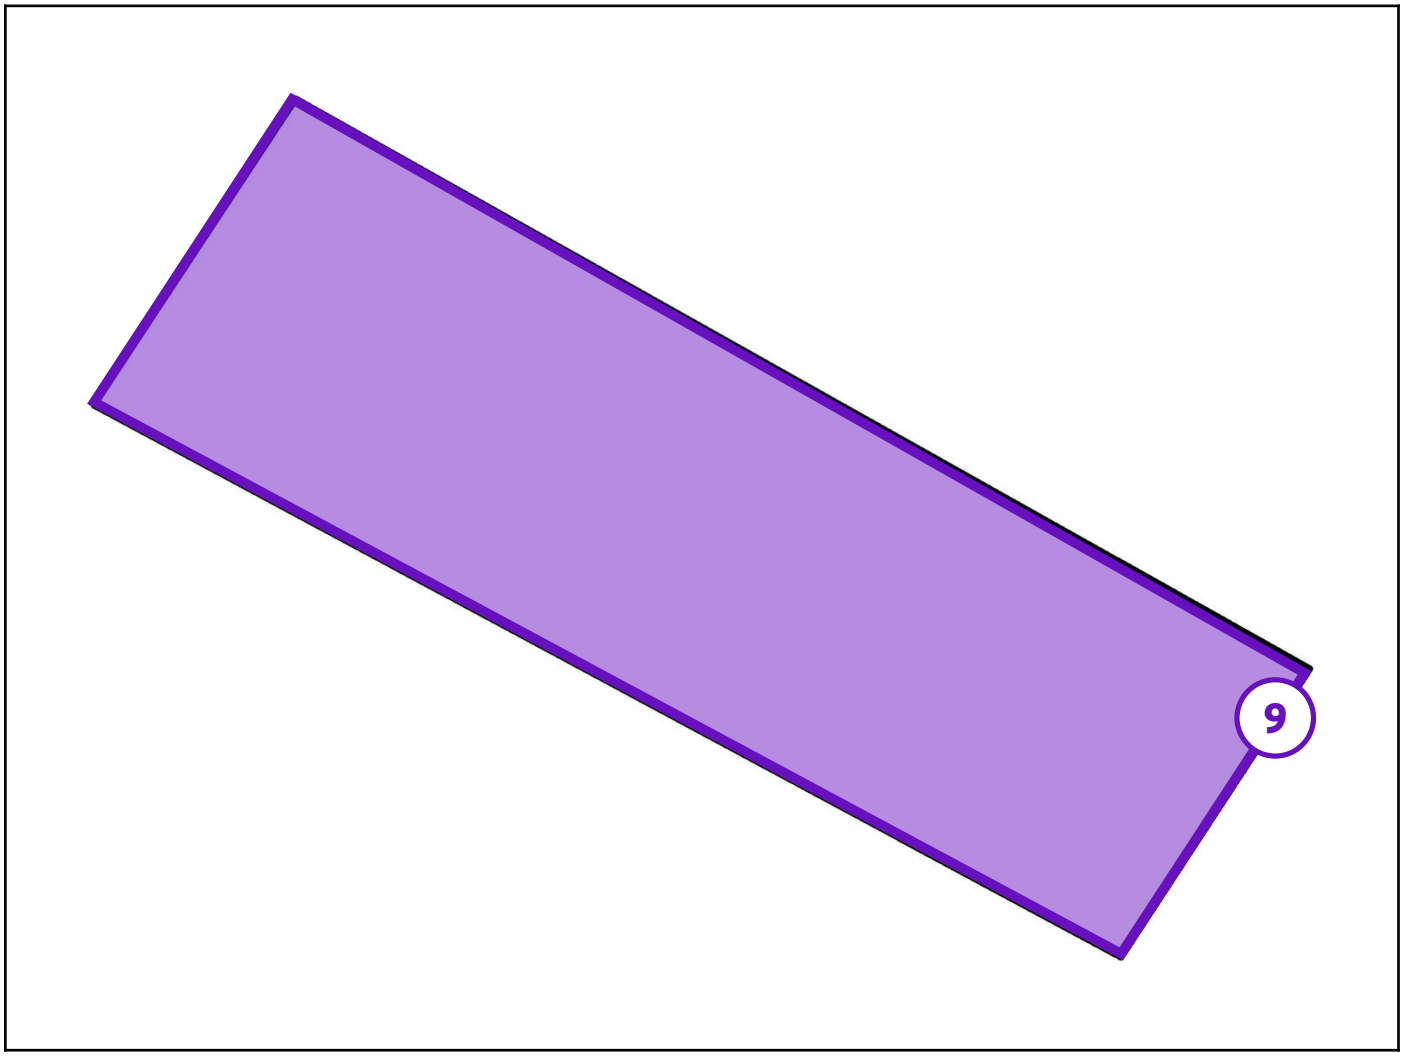
Plan 1.4: Woning dakplan

Beschrijving	Type	Actie
9. Dak (beperking)	Beperking	-

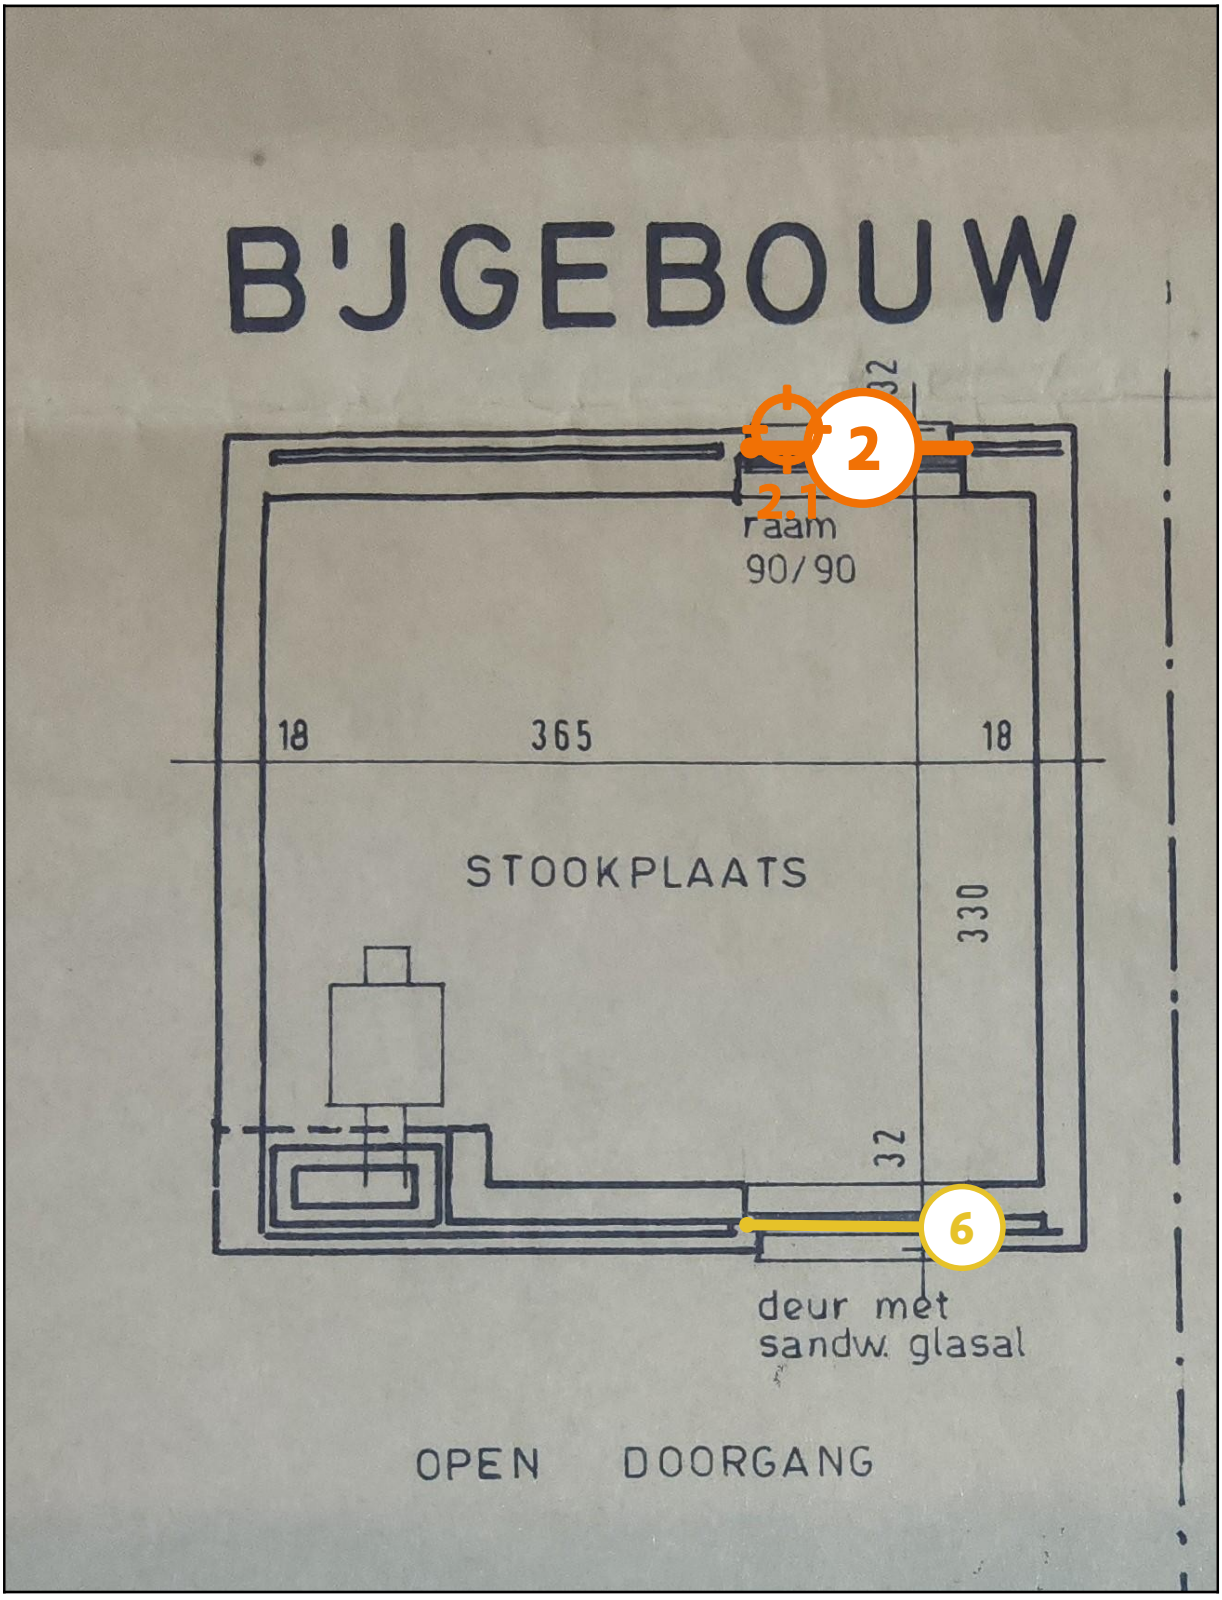
Plan 2.1: Bijgebouw plan gelijkvloers

2. Mastiek	Asbestmateriaal	Verwijderen
2.1 Code: MM03	Puntmonster	-
6. Deurpaneel (type Glasal)	Asbestmateriaal	Zorgvuldig beheren

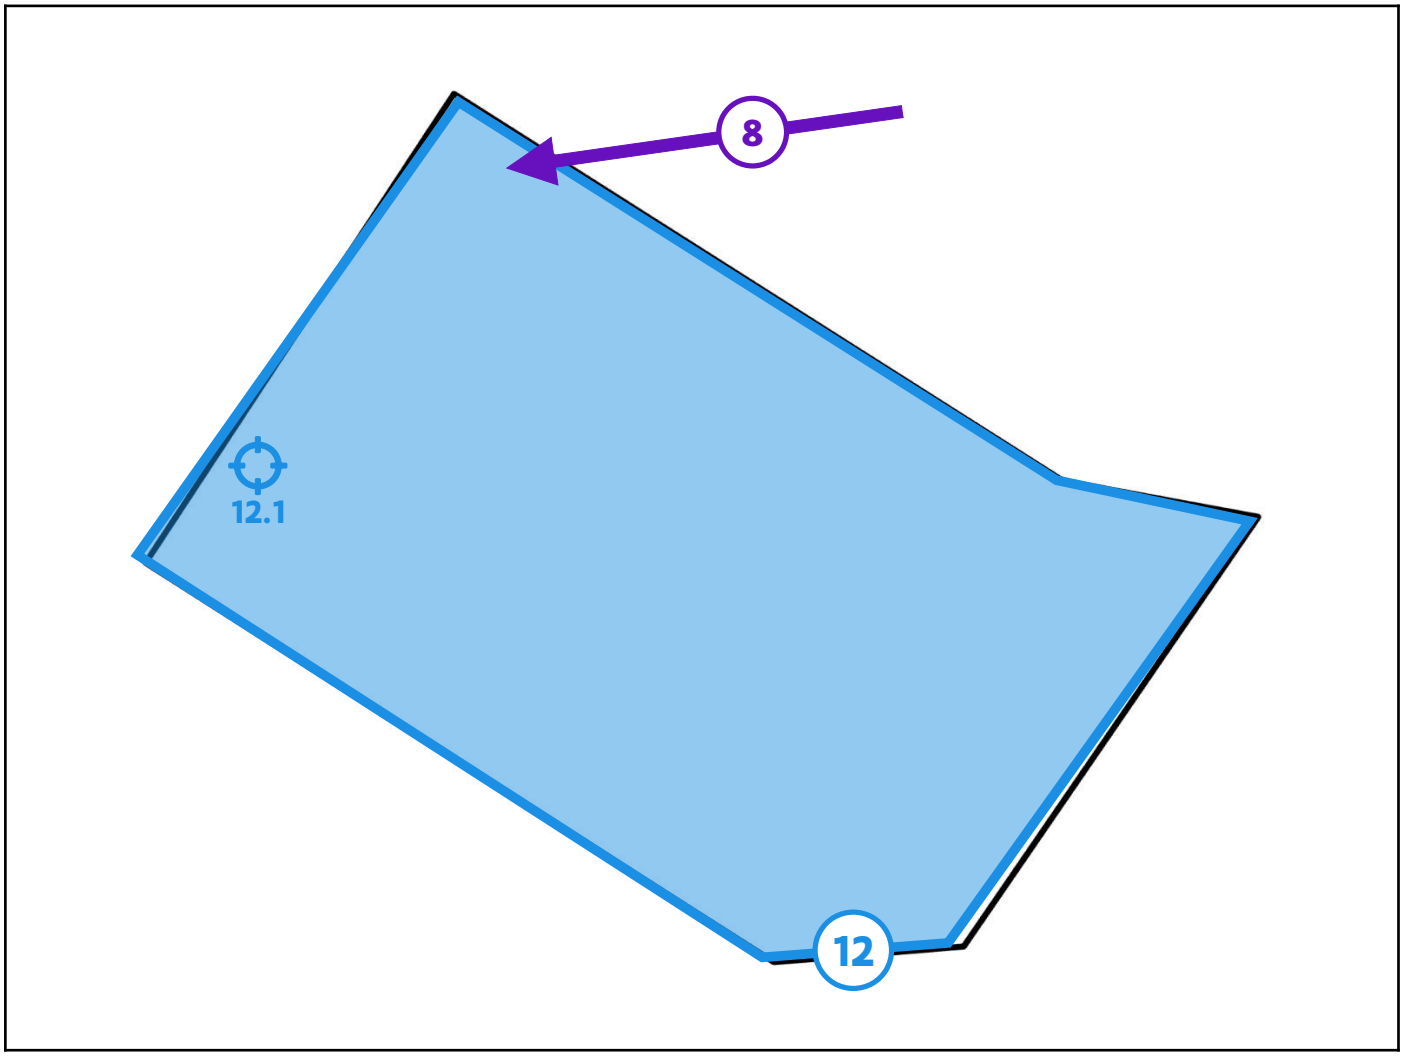
Plan 2.2: Bijgebouw dakplan

Beschrijving	Type	Actie
8. Schouw	Beperking	-
12. Roofing dakbedekking	Geen asbest	-
12.1 Code: MM06	Puntmonster	-

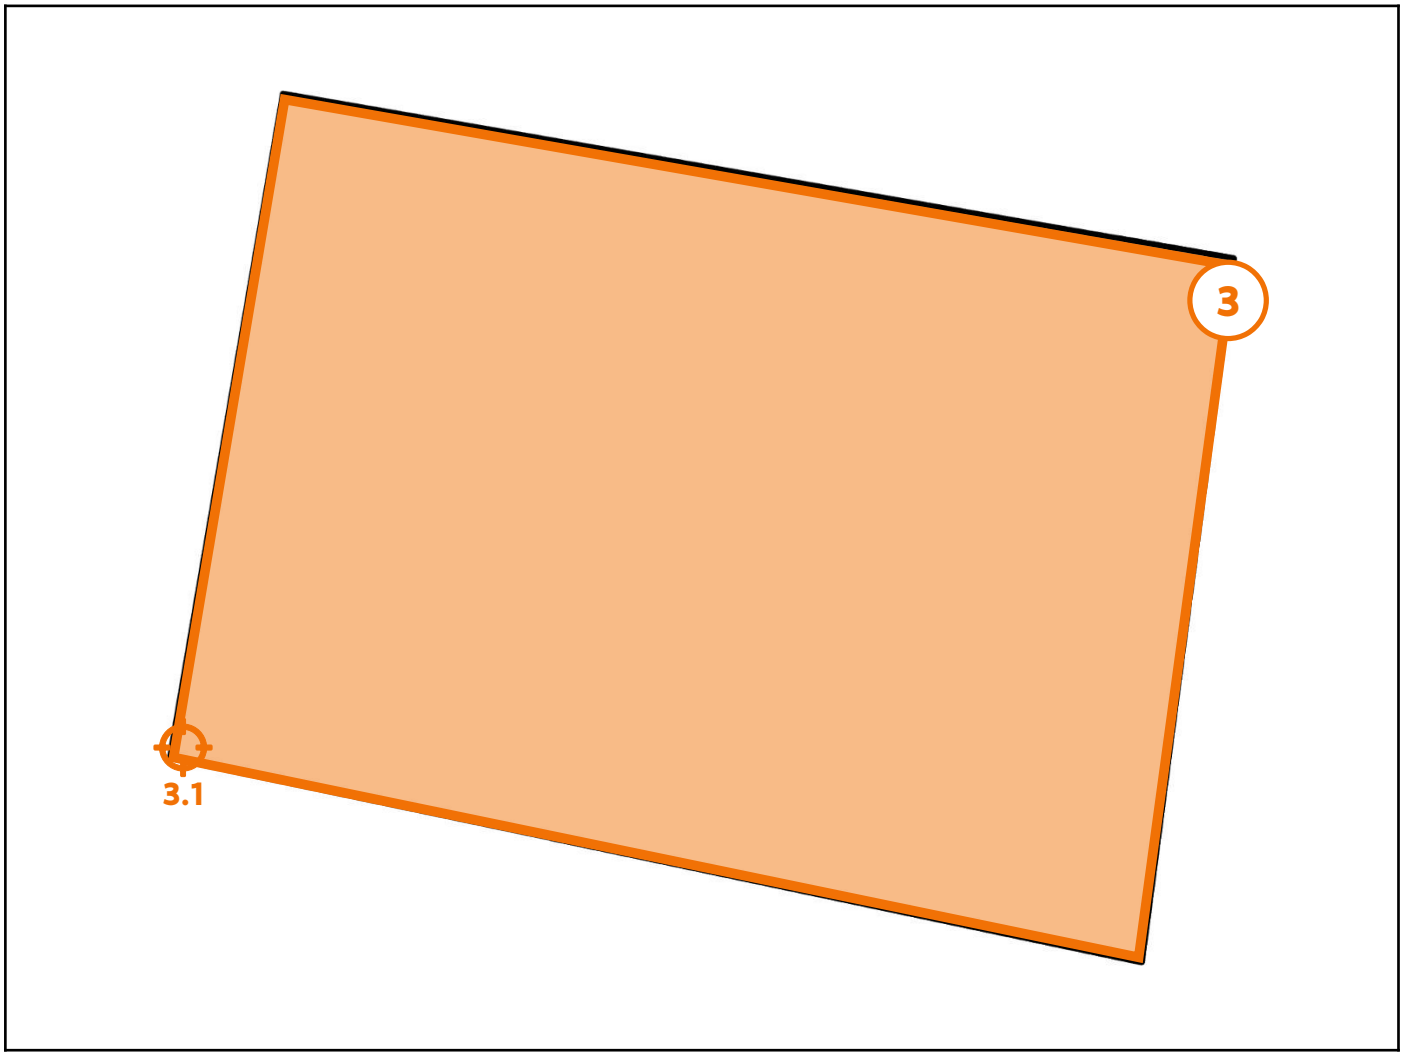
Plan 3.2: Tuinhuis dakplan

Beschrijving	Type	Actie
3. Dak in golfplaten (cement)	Asbestmateriaal	Verwijderen
3.1 Code: MM05	Puntmonster	-

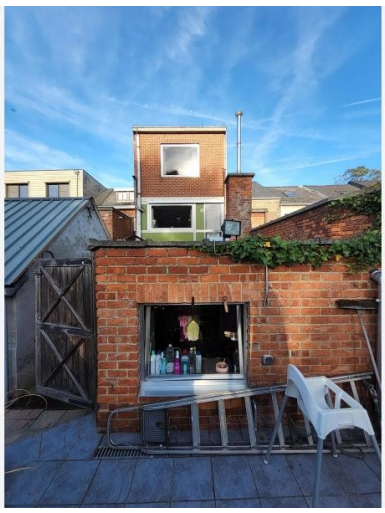
Fiche 2: Mastiek

Eindbeoordeling materiaalrisico	Verhoogd materiaalrisico en/of verhoogde kans op vezelvrijgave

Gebondenheid	Categorie 1: hechtgebonden in oorsprong
Asbestsoort (vezeltype)	Alleen chrysotiel aanwezig
Asbestconcentratie	Laag (< 50%)
Afschermingsgraad van het gehele materiaal	Geheel of deels vrij aan de buitenlucht, maar geen contact met binnenlucht
Toestand van het materiaal	Matig beschadigd, matig verweerd

#	Type	Referentie	Resultaat
2.1	Puntmonster	MM03	Chrysotiel

Beschrijving	Mastiek
Omgeving	Buiten
Primaire drager	Wandopening verticaal (raam, deur, ...)
Asbestmateriaal	In-situ afwerkingslagen - Pasta, stopverf, voegsel, stopsel, vulsel, mastiek, kitten, ...
Bindmiddel van asbestmateriaal	Kitten, mastiek, pasta
Gebondenheid op basis van bindmiddel	Hecht
Hoeveelheid (lengte - aantal)	• 65,00 m - 1 stuk
Totale lengte	65,00 m
Eenvoudig bereikbaar	Ja
Bevestigingswijze	• Verlijmd, ingegoten, versmeerd
Identificatiemethode	Een monstername door de asbestdeskundige met laboanalyse door een asbestlabo.
Destructieve handeling voor identificatie	Nee
Opmerking	De hoeveelheid is een zo nauwkeurig mogelijke opmeting, waar evenwel kleine afwijkingen op mogelijk zijn.

- Zorg voor een veilig beheer. Vermijd het beschadigen van het asbestmateriaal. Controleer de toestand jaarlijks op wijzigingen.

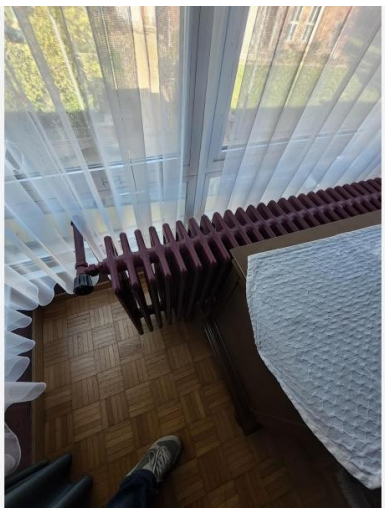
Fiche 5: Oude radiatorknoppen

Beschrijving	Oude radiatorknoppen
Omgeving	Binnen
Primaire drager	Ruimteverwarming
Asbestmateriaal	Plaat, paneel, tablet - Type Bakeliet
Bindmiddel van asbestmateriaal	Kunststof of -hars
Gebondenheid op basis van bindmiddel	Hecht
Hoeveelheid (oppervlakte - dikte - aantal)	• 0,10 m^2 - 1,00 cm - 4 stuks
Totaal volume	0,004 m^3
Eenvoudig bereikbaar	Ja
Bevestigingswijze	• Geschroefd
Identificatiemethode	De asbestdeskundige beoordeelt het materiaal als asbestverdacht en dus asbesthoudend, en dit zonder monstername. Motivatie: De monstername brengt andere schade aan dan schade die inherent is aan de monstername.
Destructieve handeling voor identificatie	Nee
Opmerking	De hoeveelheid is een zo nauwkeurig mogelijke opmeting, waar evenwel kleine afwijkingen op mogelijk zijn.

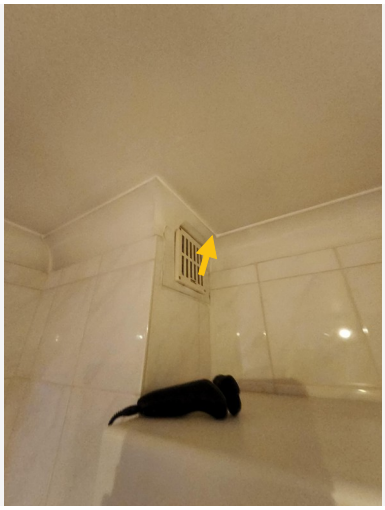
Fiche 11: Pleisterwerk plafonds

Geen asbest

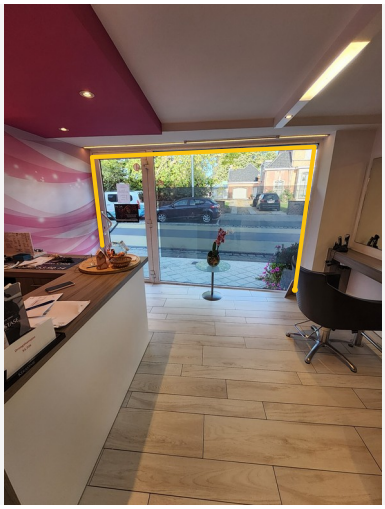
Beschrijving	Notitie	Terug te vinden op plannen
Fiche 14: Kit ramen en deuren	De kit die gebruikt werd is silicone en niet asbestverdacht.	Plan 1.1: Woning plan gelijkvloers
