Asbestinventarisattest

Sint-Ursmarusstraat 14, 9200 Dendermonde

Attestnummer : **20250901-000303.000**
Uitgegeven op : **01.09.2025**
Geldig tot : **01.09.2035**

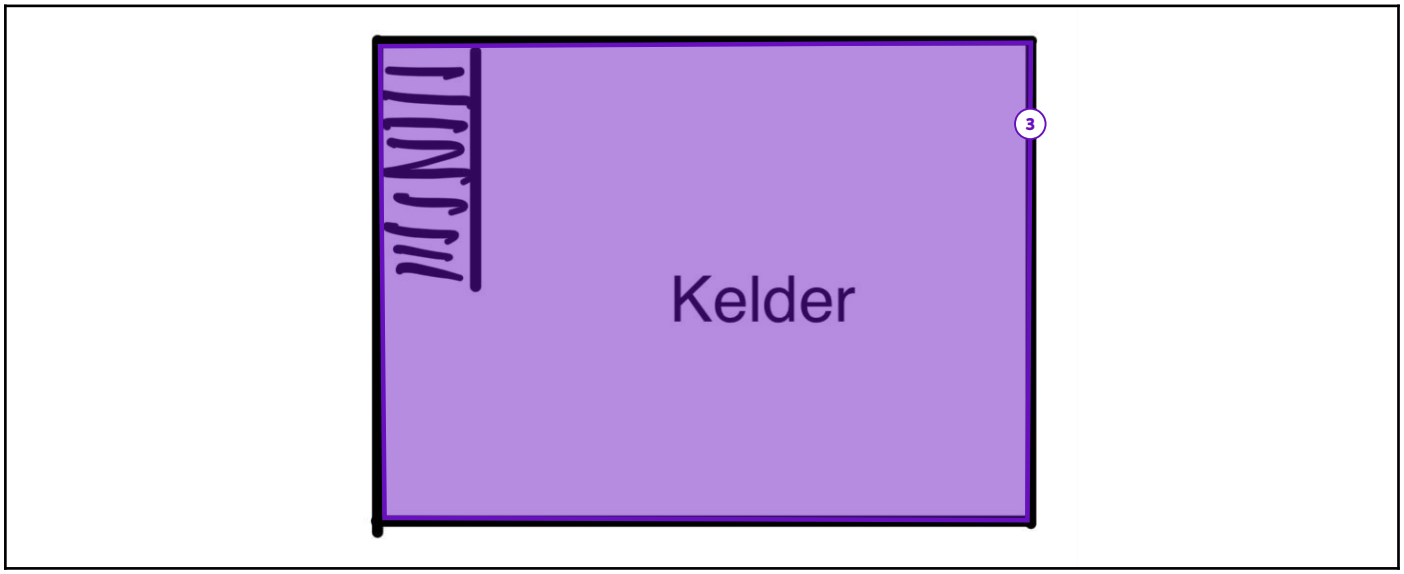
Plan 1.1: Kelder

Beschrijving	Type	Actie
3. Kelder	Beperking	-

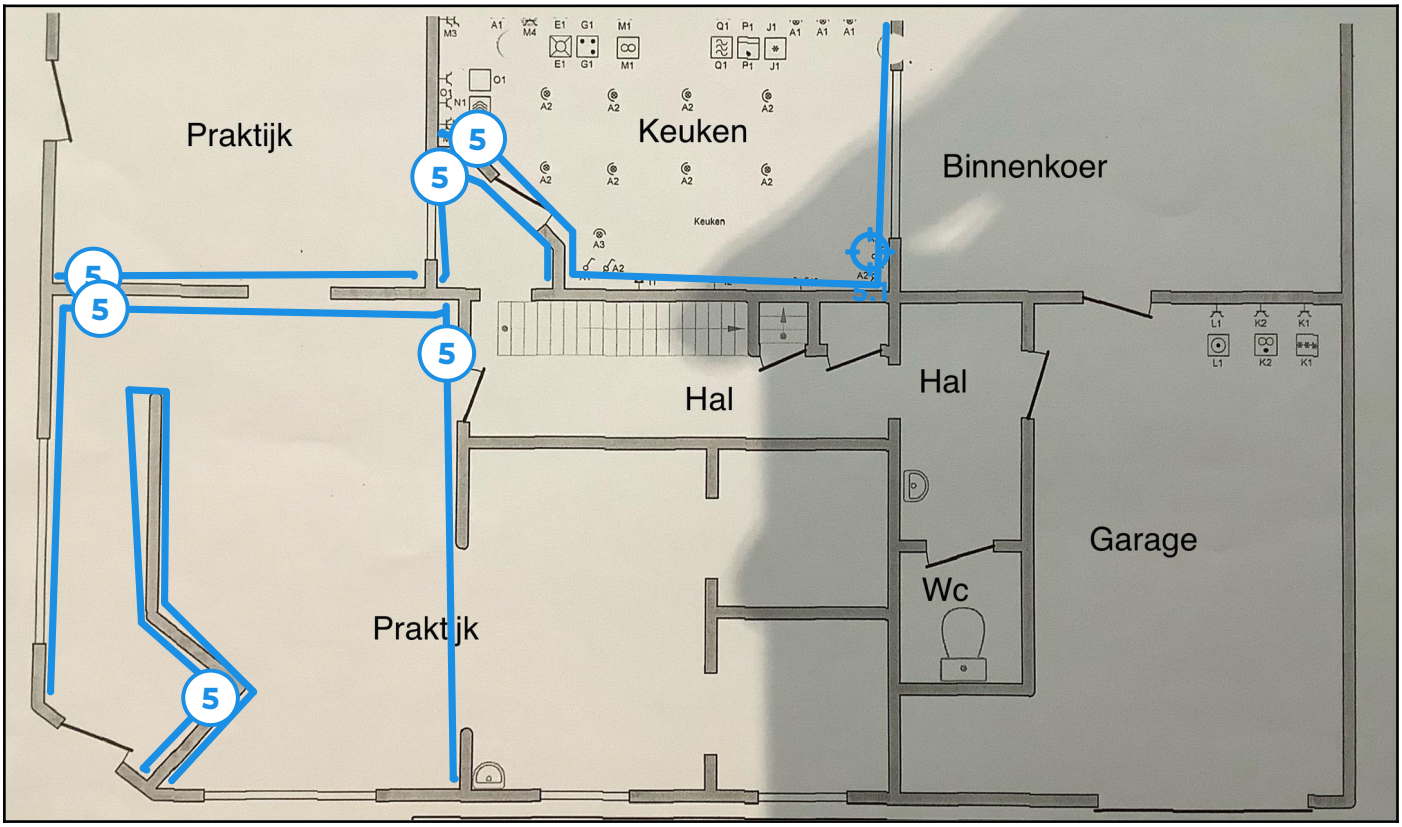
Plan 1.2: Gelijkvloers

Beschrijving	Type	Actie
5. Binnenmuren pleister	Geen asbest	-
5.1 Code: 50434/01	Mengmonster	-

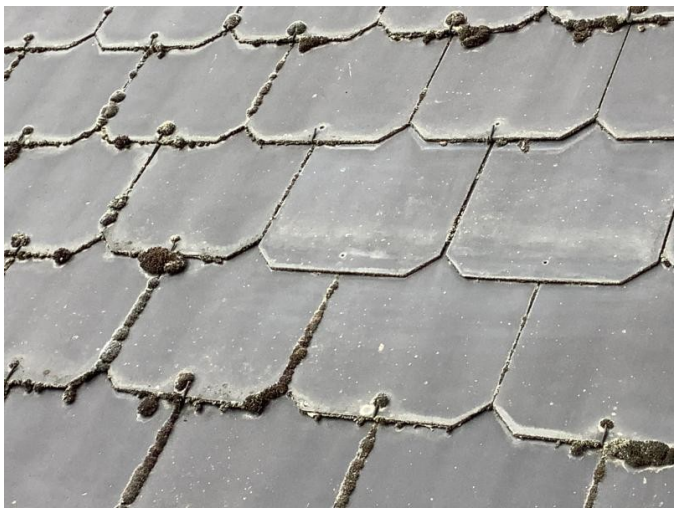
Fiche 1: Dak hoofdgebouw

Asbestmateriaal

Het asbestmateriaal valt onder de mijlpaal van 2034.

Verwijderen

Eindbeoordeling materiaalrisico	Verhoogd materiaalrisico en/of verhoogde kans op vezelvrijgave

Gebondenheid	Categorie 1: hechtgebonden in oorsprong
Asbestsoort (vezeltype)	Alleen chrysotiel
Asbestconcentratie	Laag (< 50%)
Afschermingsgraad van het gehele materiaal	Geheel of deels vrij aan de buitenlucht
Toestand van het materiaal	Matig beschadigd, matig verweerd

#	Type	Referentie	Resultaat
1.1	Puntmonster	50435/02	Chrysotiel

Beschrijving	Dak hoofdgebouw
Omgeving	Buiten
Primaire drager	Schuin dak
Asbestmateriaal	Dak- en gevelbekleding - Lei, shingle
Bindmiddel van asbestmateriaal	Cement
Gebondenheid op basis van bindmiddel	Hecht
Hoeveelheid (oppervlakte - aantal)	• 170,00 m^2 - 1 stuk
Totale oppervlakte	170,00 m^2
Eenvoudig bereikbaar	Ja
Bevestigingswijze	• Genageld, geniet
Identificatiemethode	Vaststelling met monstername
Destructieve handeling voor identificatie	Nee

- Zorg voor een veilig beheer. Vermijd het beschadigen van het asbestmateriaal. Controleer de toestand jaarlijks op wijzigingen.
- Hemelwater dat afspoelt van asbestcement daken of gevels kan asbestdeeltjes bevatten. Gebruik het enkel voor gesloten circuits (bv. spoelen toiletten). Reinig na het vervangen van het dak of de gevel de dakgoten en regenwaterput of -ton om asbesthoudend sediment of slib te verwijderen

- Eenvoudige handelingen: mag via doe-het-zelf of door werknemer(s) met opleidingsattest eenvoudige handelingen
  Wij adviseren om dit te laten verwijderen door een aannemer.

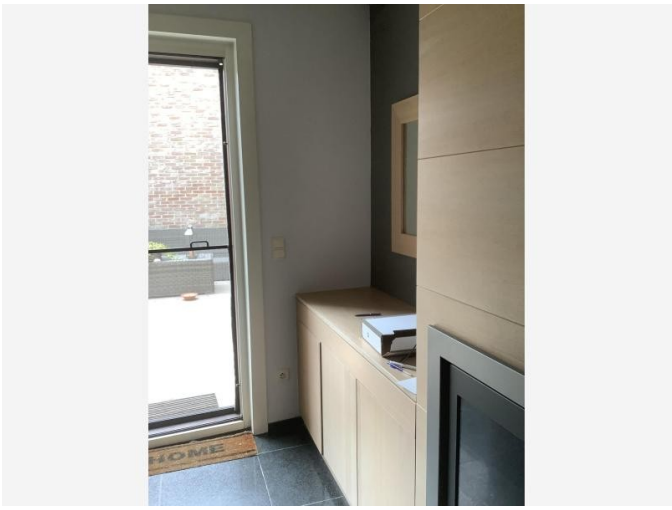
Fiche 5: Binnenmuren pleister

Geen asbest

#	Type	Referentie	Resultaat
5.1	Mengmonster	50434/01	Geen asbest

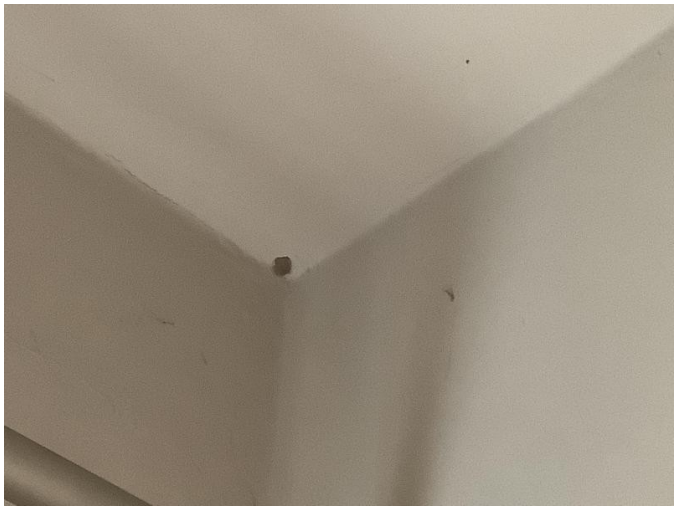
Fiche 6: Pleister plafonds

Geen asbest

#	Type	Referentie	Resultaat
6.1	Mengmonster	50435/03	Geen asbest
