Asbestinventarisattest

Grote Snijdersstraat 21, 9280 Lebbeke

Attestnummer : **20261117-000139.000**
Uitgegeven op : **17.11.2026**
Geldig tot : **17.11.2036**

Asbestveilig (maar niet asbestvrij)

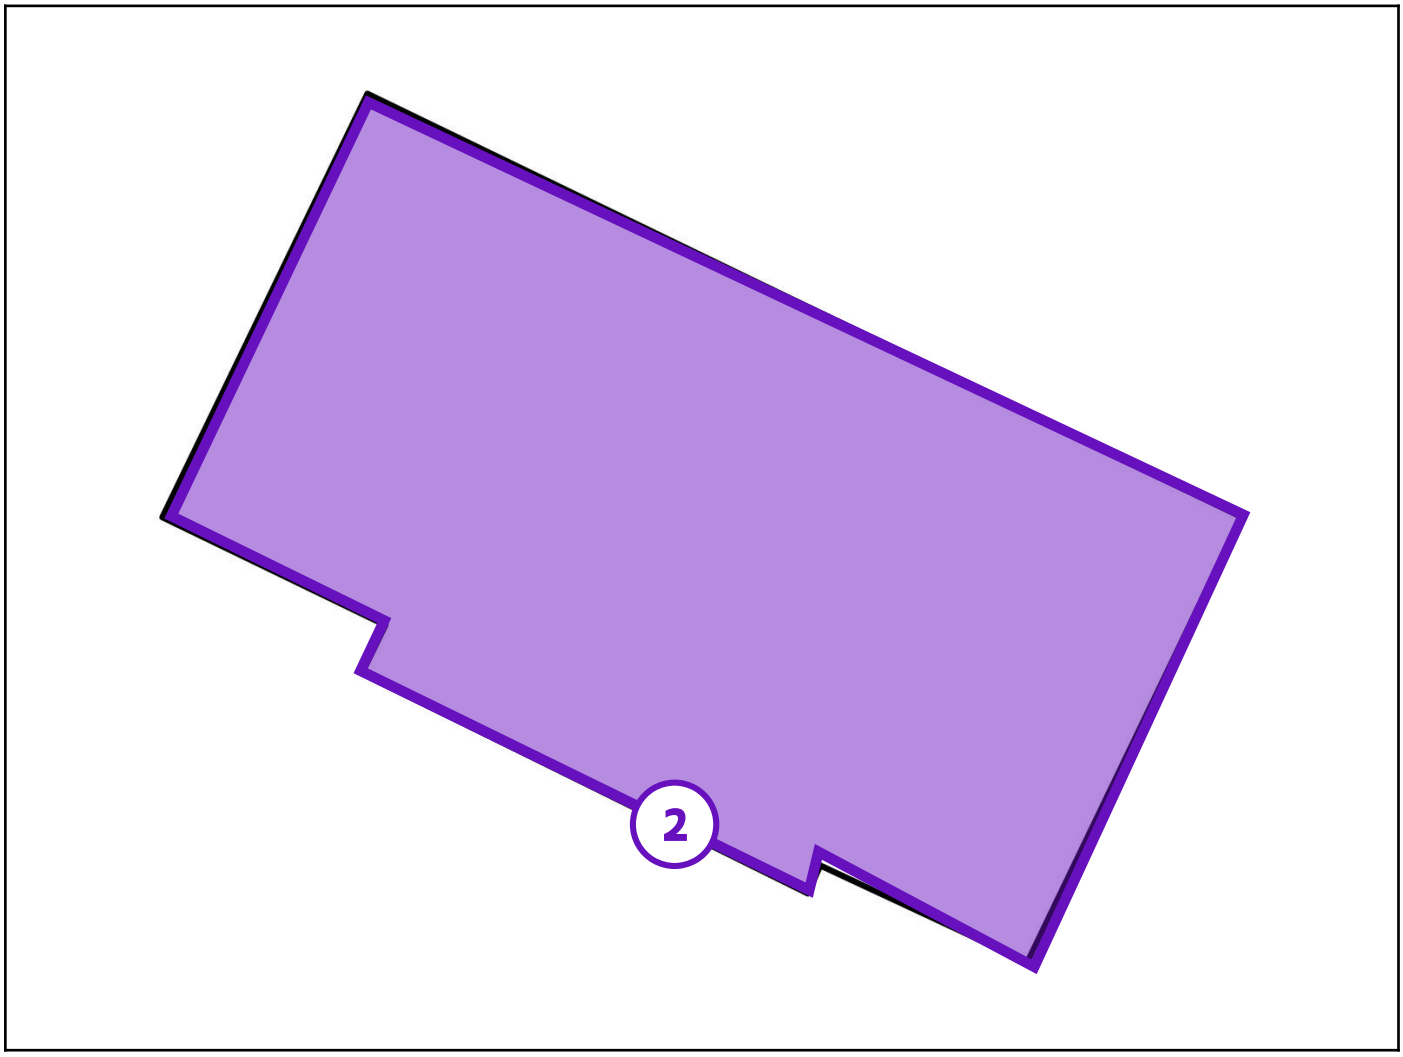
Plan 1.1: Kruipkelder

Beschrijving	Type	Actie
2. Kruipkelder	Beperking	-

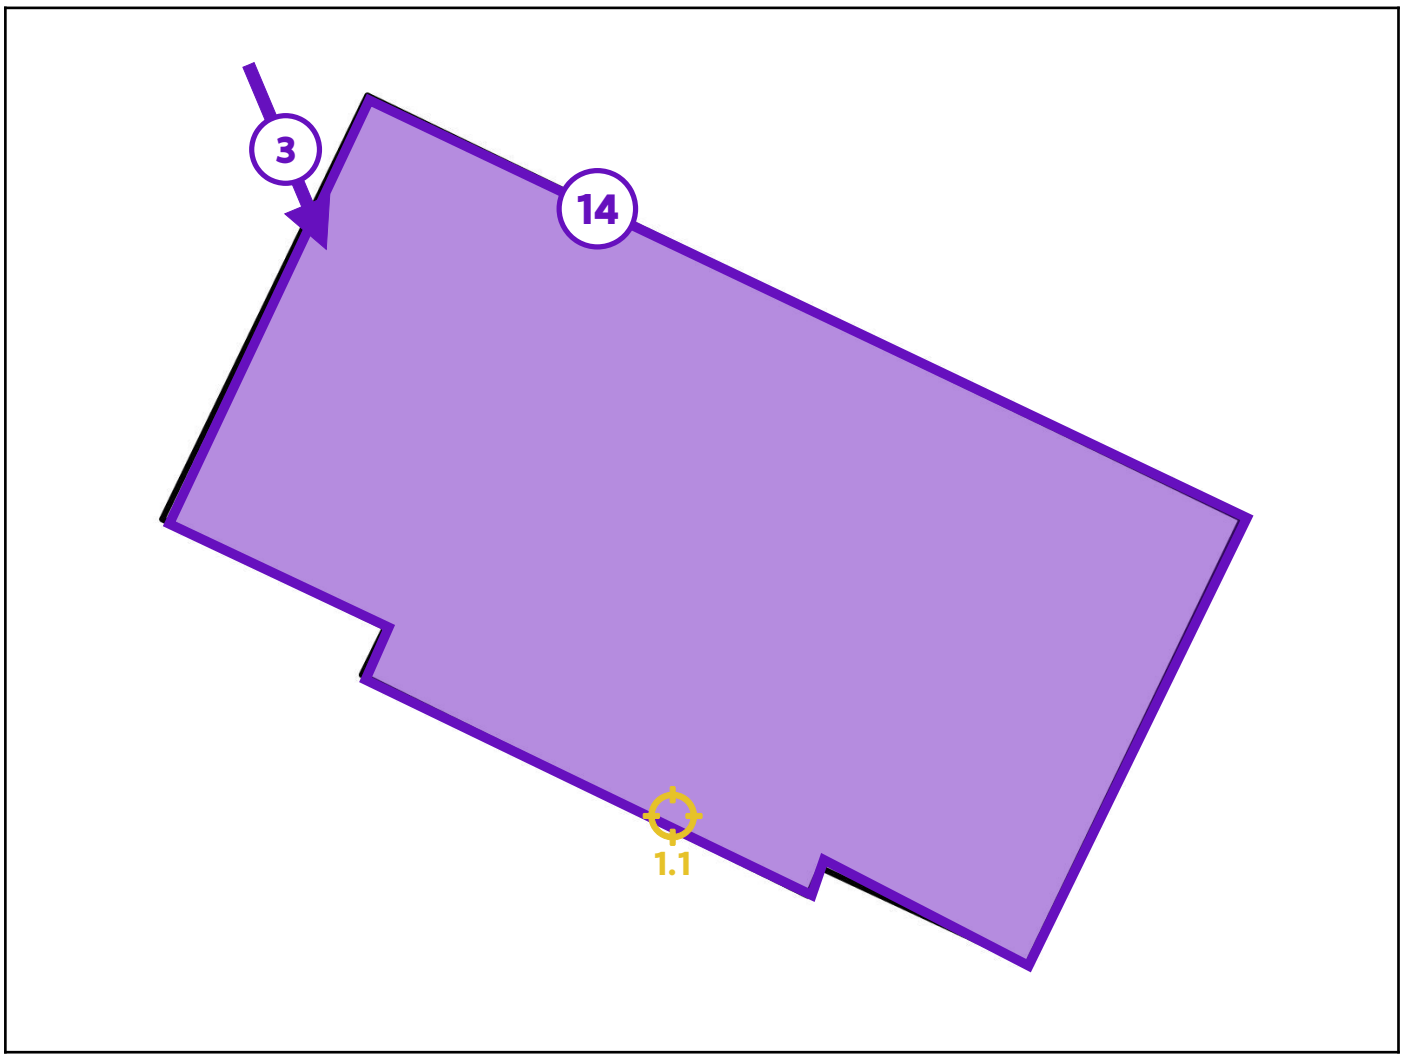
Plan 1.8: Hoofdgebouw plan

Beschrijving	Type	Actie
1. Onderdak cementplaat	Asbestmateriaal	Zorgvuldig beheren
1.1 Code: M03	Puntmonster	-
3. Binnenzijde en bovenzijde van de schouw	Beperking	-
14. Dakbedekking - niet verdacht	Overige ruimte of materiaal	-

- Zorg voor een veilig beheer en verwijder dit asbestmateriaal wanneer het bij werken eenvoudig bereikbaar wordt. Controleer de toestand jaarlijks op wijzigingen.

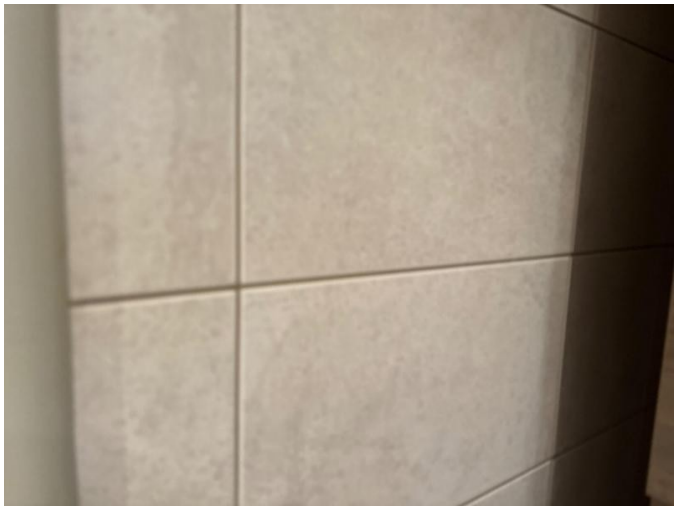
Fiche 7: Tegellijm achter wandtegels & plinten

Op moment van de inspectie kon niet worden nagegaan of de tegellijm achter de muurtegels/plinten asbestverdacht is. Bij renovatie of verwijdering van de tegels dient het materiaal te worden geanalyseerd voor de werken van start gaan.

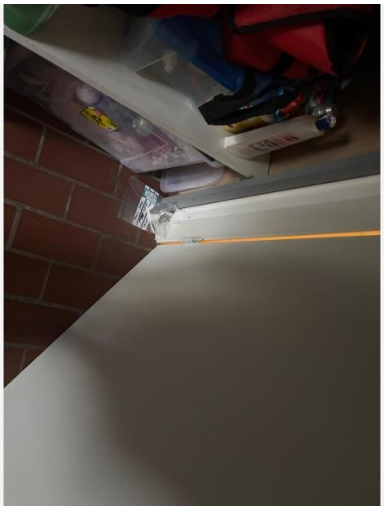
Fiche 10: Pleisterwerk wanden

Geen asbest

#	Type	Referentie	Resultaat
10.1	Mengmonster	M01	Geen asbest
