Asbestinventarisatetest

Gildestraat 14, 9150 Beveren-Kruibeke-Zwijndrecht

Attestnummer : 20251002-000165.000

Niet-asbestveilig

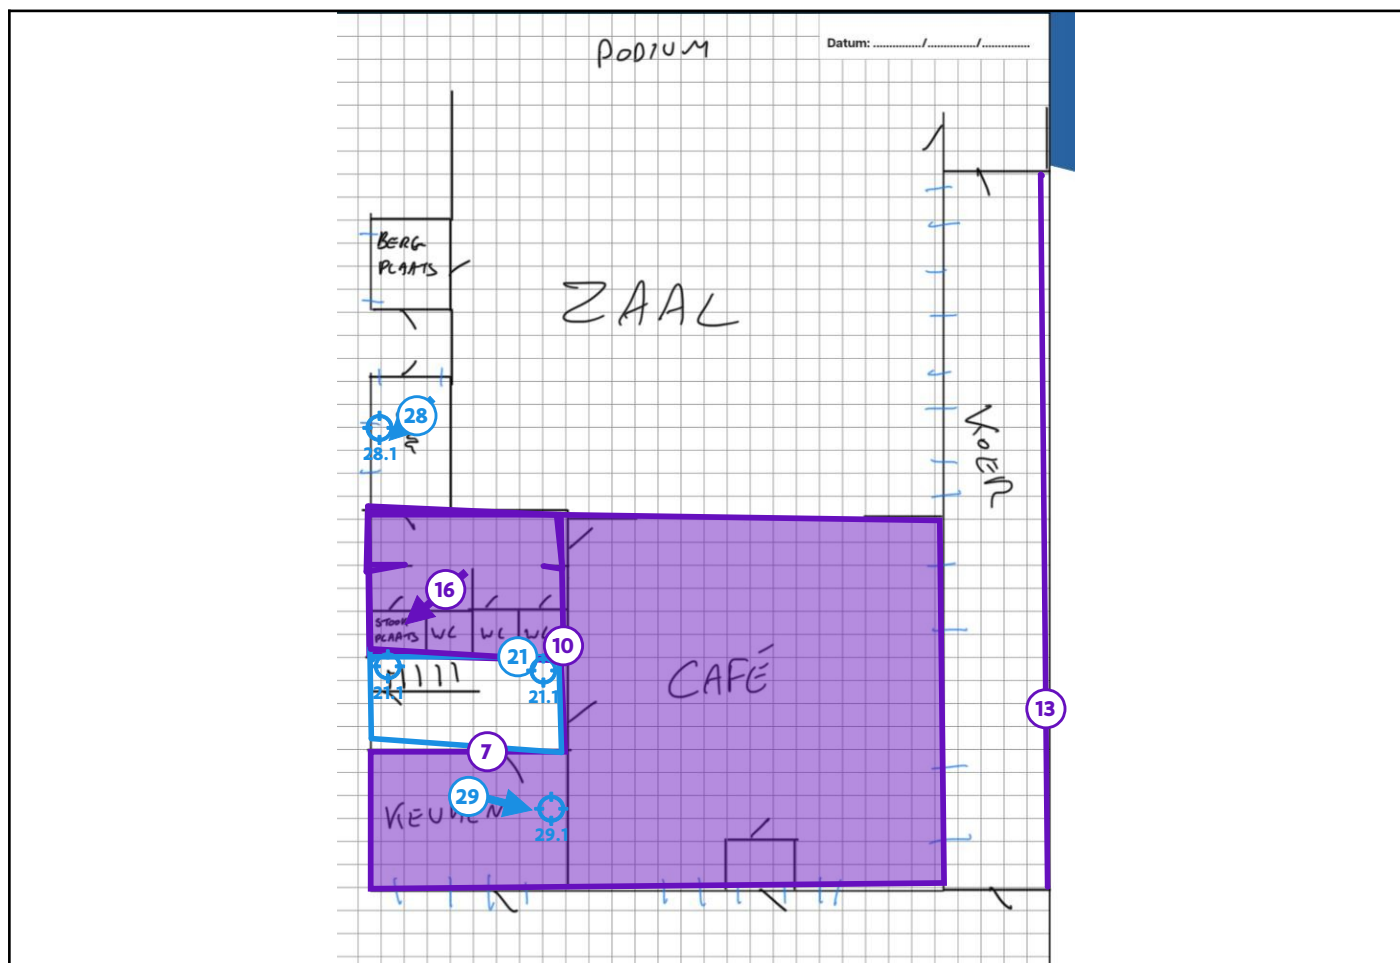
Plan 1.1: Café

Beschrijving	Type	Actie
7. Plafondafwerking in gipskarton/hout/pvc	Advies	-
10. Tegellijn achter wandtegels & plinten	Advies	-
13. Afstromend hemelwater leien/shingles aangrenzend huis	Advies	-
16. Brander/CV-ketel - Isolatie/pakkingen	Advies	-
21. Pleisterwerk Trappenhal(len)	Geen asbest	-
21.1 Code: M13	Mengmonster	-
28. Mastiek/kit tussen glas en profiel - Binnen	Geen asbest	-

28.1 Code: M06	Puntmonster	-
29. Coating	Geen asbest	-
29.1 Code: M11	Puntmonster	-

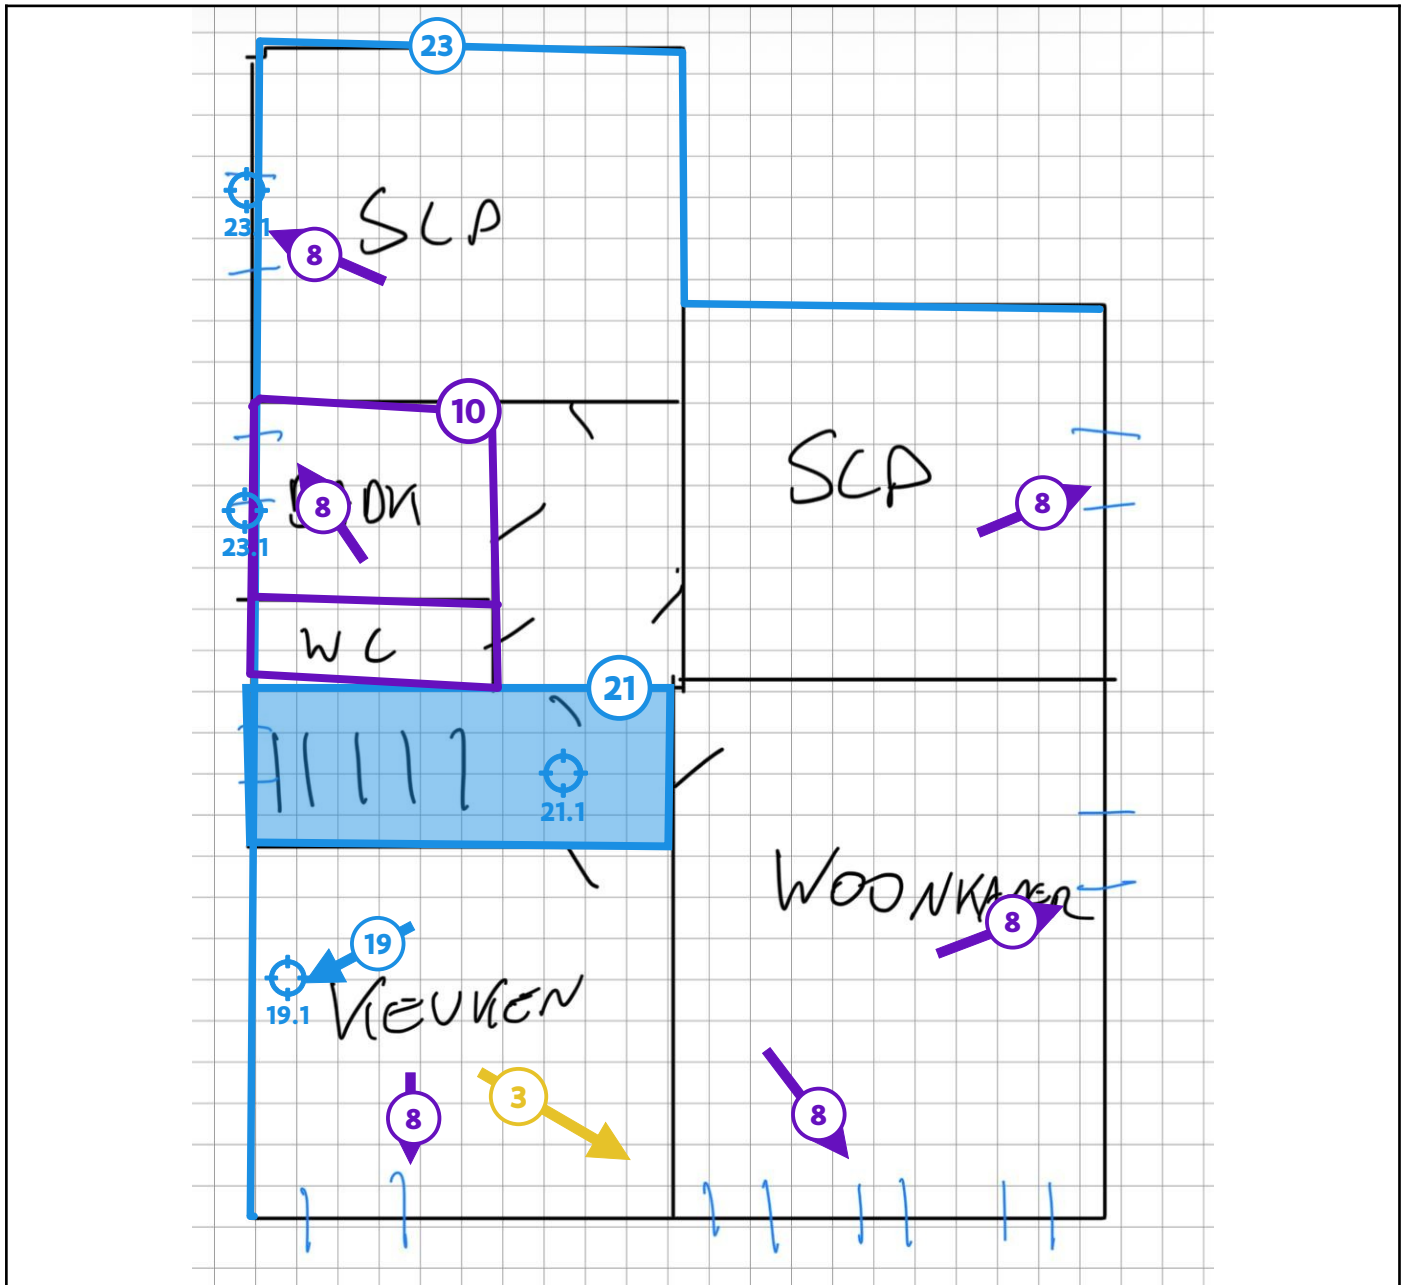
Plan 1.2: Appartement

Beschrijving	Type	Actie
3. Bakeliet meter- en zekering kast	Asbestmateriaal	Zorgvuldig beheren
8. Convector	Advies	-
10. Tegellijn achter wandtegels & plinten	Advies	-
19. Ontdreuningsplaat/anti-dreunplaat onder	Geen asbest	-

spoelbak		
19.1 Code: M15	Puntmonster	-
21. Pleisterwerk Trappenhal(len)	Geen asbest	-
21.1 Code: M13	Mengmonster	-
23. Crepi (buiten)	Geen asbest	-
23.1 Code: M05	Mengmonster	-

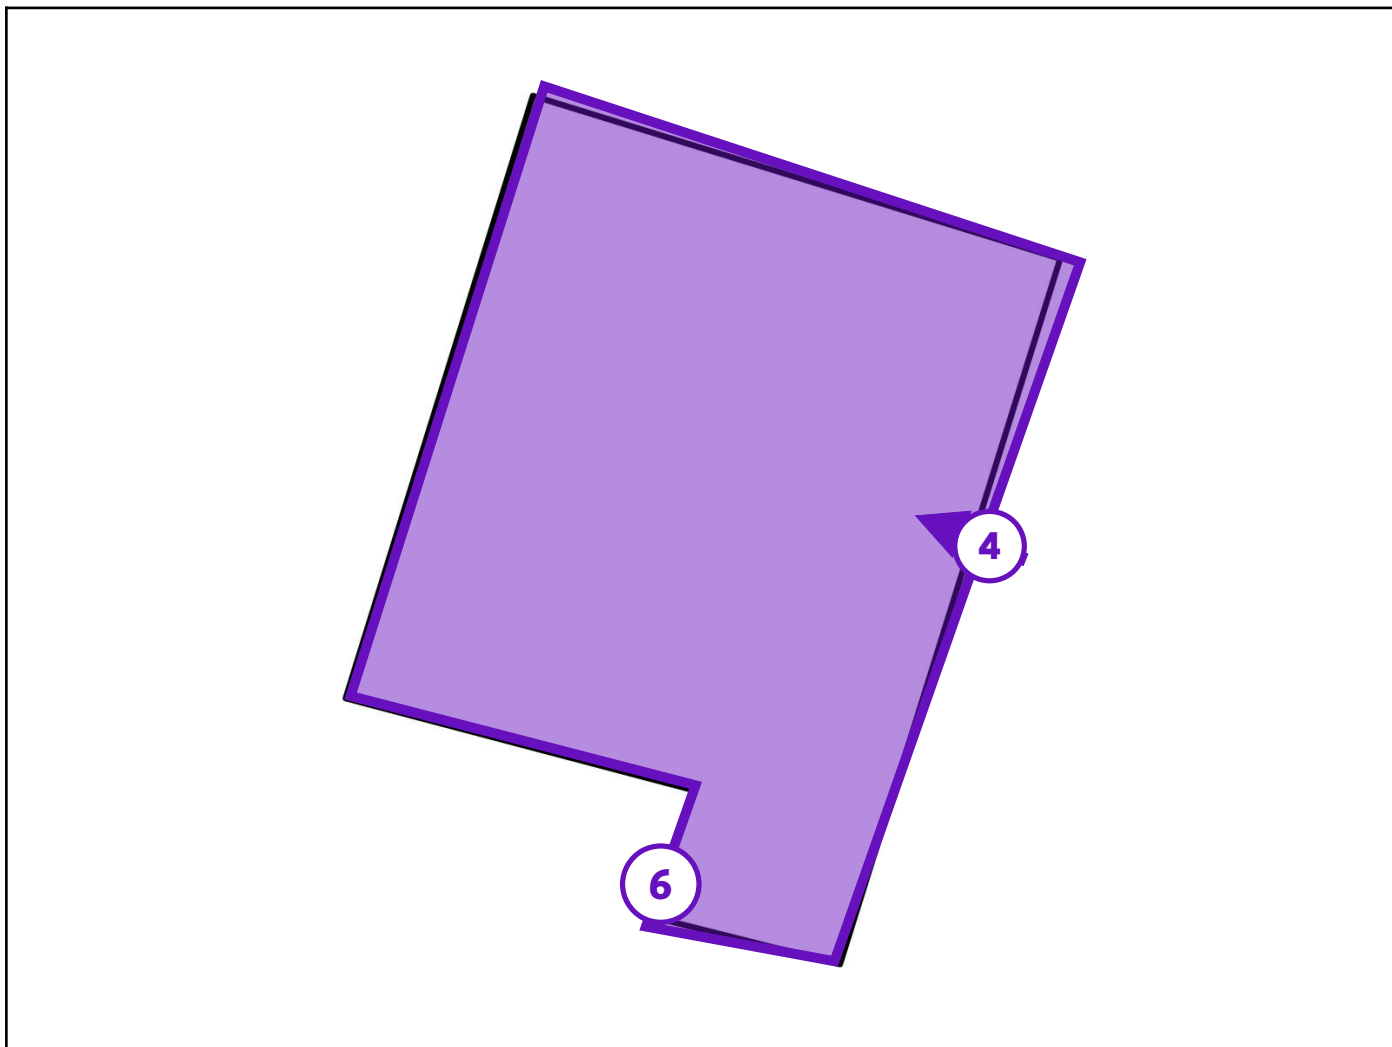
Plan 1.5: Dakplan

Beschrijving	Type	Actie
4. Binnenzijde en bovenzijde van de schouw	Beperking	-
6. Dakbedekking (>3,50m)	Beperking	-

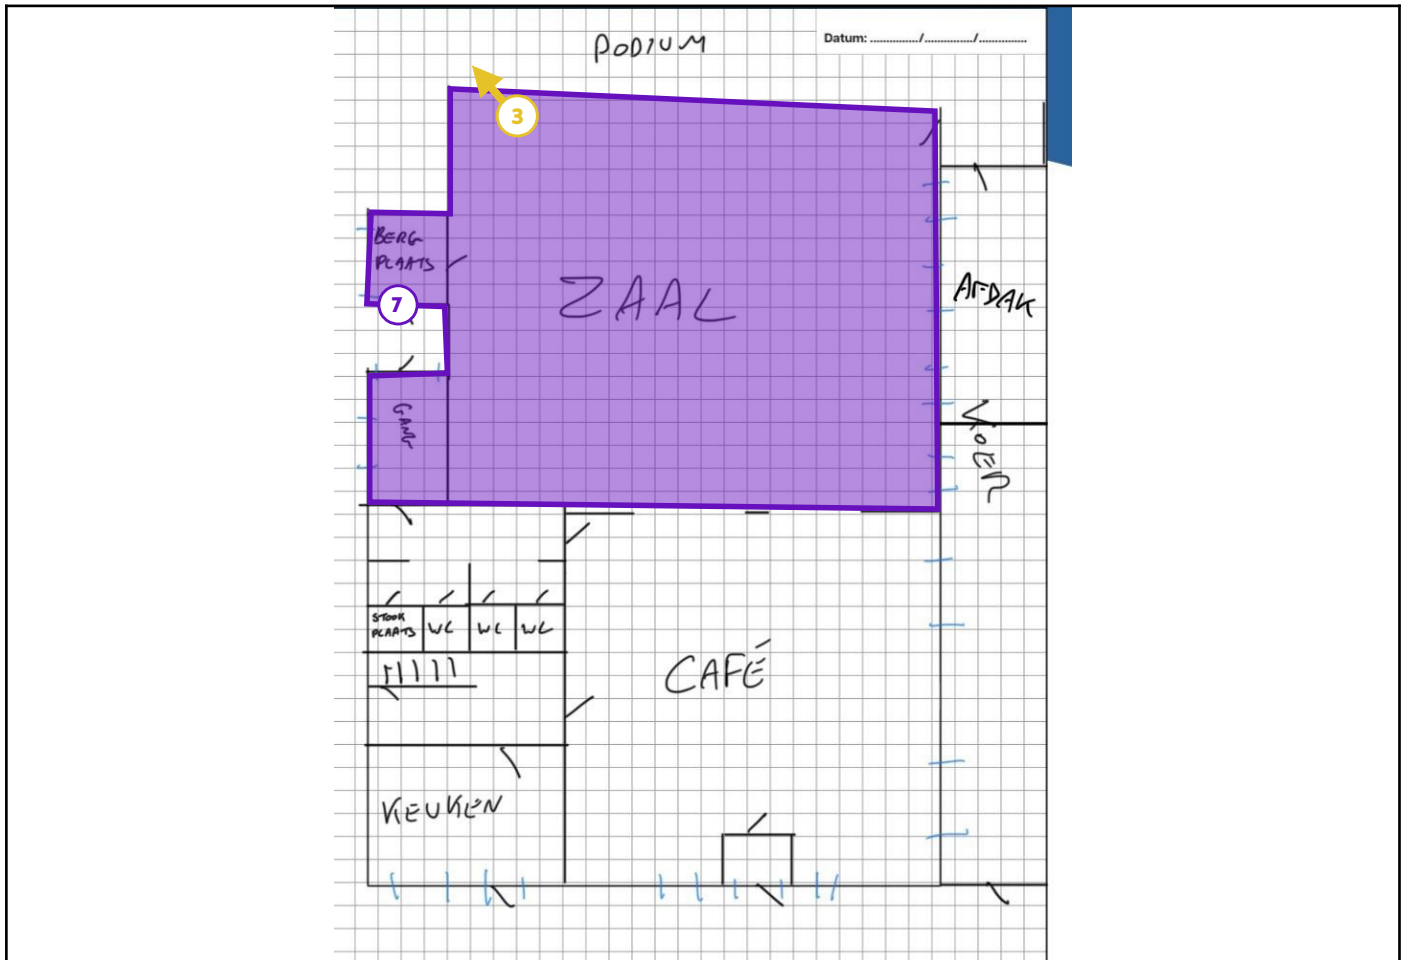
Plan 2.1: Zaal

Beschrijving	Type	Actie
3. Bakeliet meter- en zekering kast	Asbestmateriaal	Zorgvuldig beheren
7. Plafondafwerking in gipskarton/hout/pvc	Advies	-

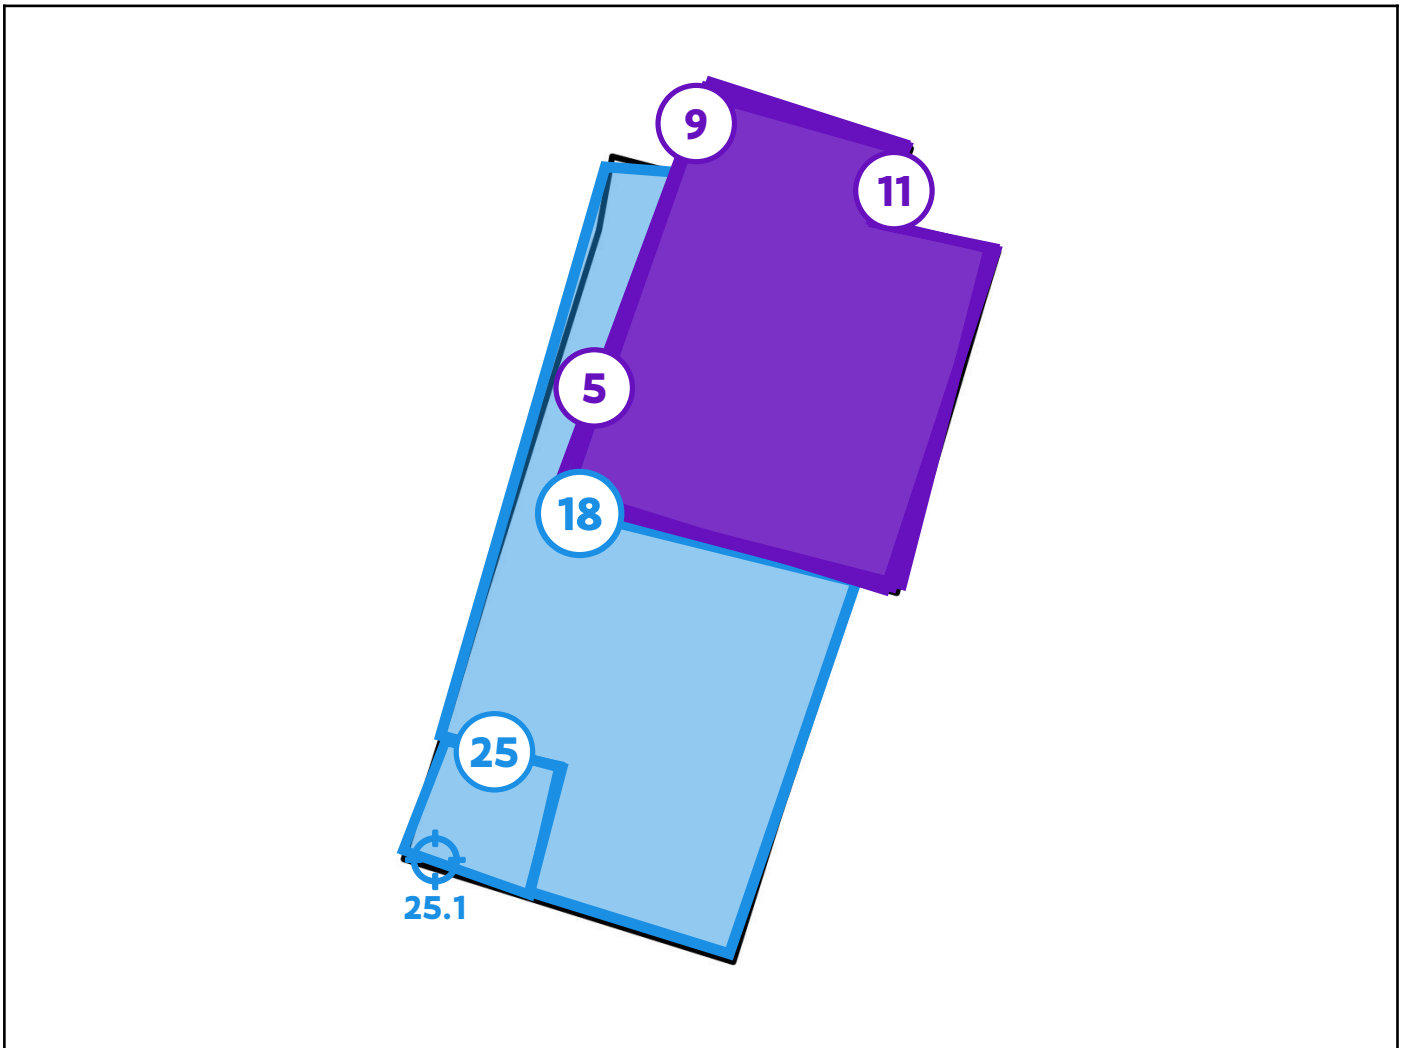
Plan 2.4: Dakplan

Beschrijving	Type	Actie
5. Onderdak	Beperking	-
9. Zolder zonder toegangsluik	Advies	-
11. Onderdak	Advies	-
18. Dakbedekking - Roofing afdak	Geen asbest	-
25. Dakbedekking - Roofing achterbouw	Geen asbest	-
25.1 Code: M10	Puntmonster	-

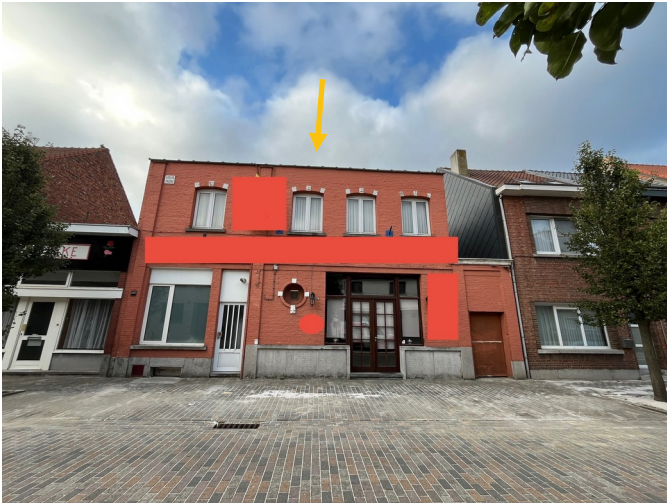
Situeringfoto

(Asbest)materiaal	Dak- en gevelbekleding - Plaat
Karakterisatie	Asbest (verdacht)
Primaire drager	Schuin dak

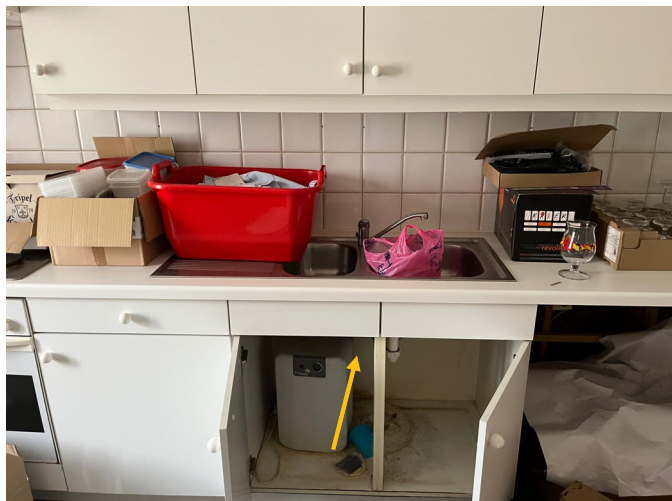
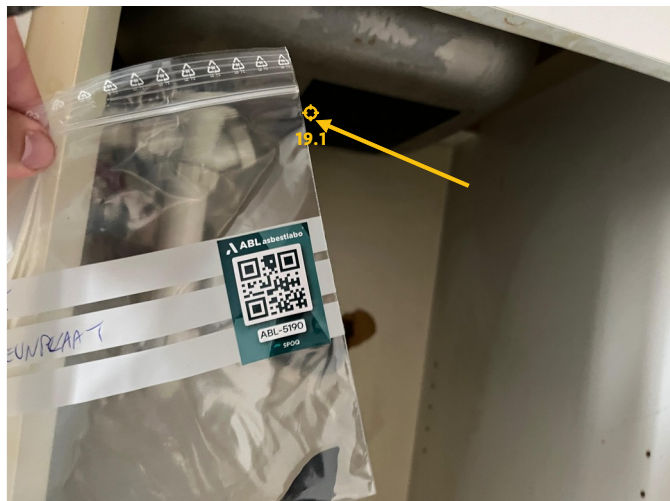
Fiche 19: Ontdreuningsplaat/anti-dreunplaat onder spoelbak

Geen asbest

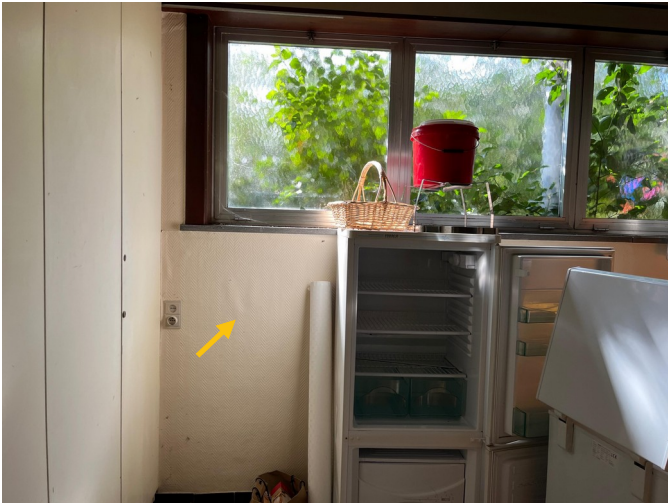
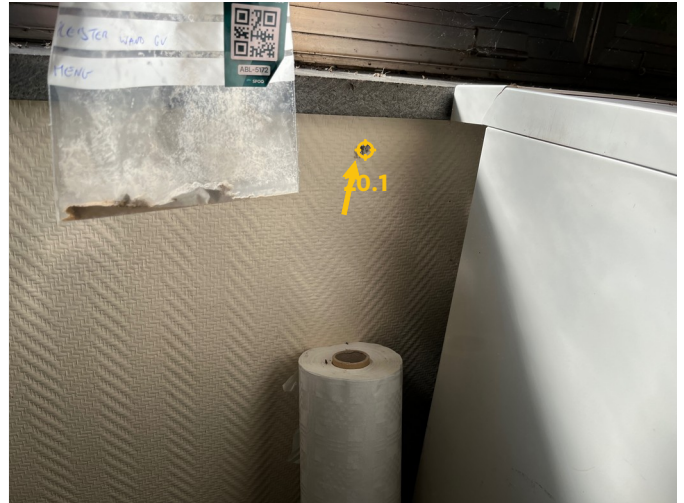
Fiche 20: Pleisterwerk wanden Gv

Geen asbest

Beschrijving	Pleisterwerk wanden Gv
Omgeving	Binnen
Primaire drager	Binnenwand
Bindmiddel van materiaal	Gips - kalk
Gebondenheid op basis van bindmiddel	Niet-hechtgebonden
Hoeveelheid (oppervlakte - dikte - aantal)	• 220,00 m ² - 2,00 cm - 1 stuk
Totaal volume	4,40 m ³
Identificatiemethode	Vaststelling met monstername
Destructieve handeling voor identificatie	Nee
Opmerking	<p>De hoeveelheid betreft een schatting.</p> <p>Het materiaal werd bemonsterd op de volgende locaties: keuken, zaal, vergaderzaal.</p> <p>Het materiaal op volgende verplichte locatie werd niet bemonsterd wegens: aparte staalname.</p>

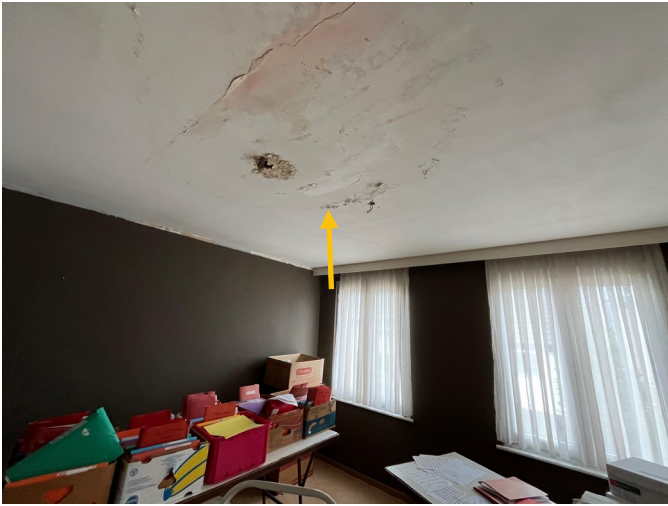
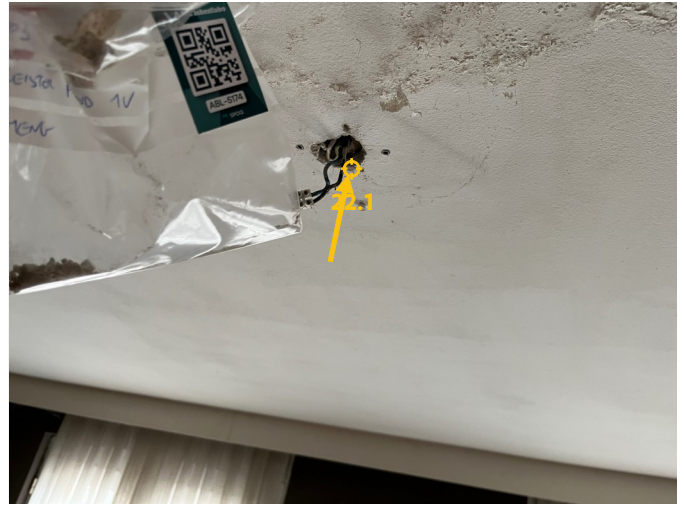
Fiche 22: Pleisterwerk plafonds 1V

Geen asbest

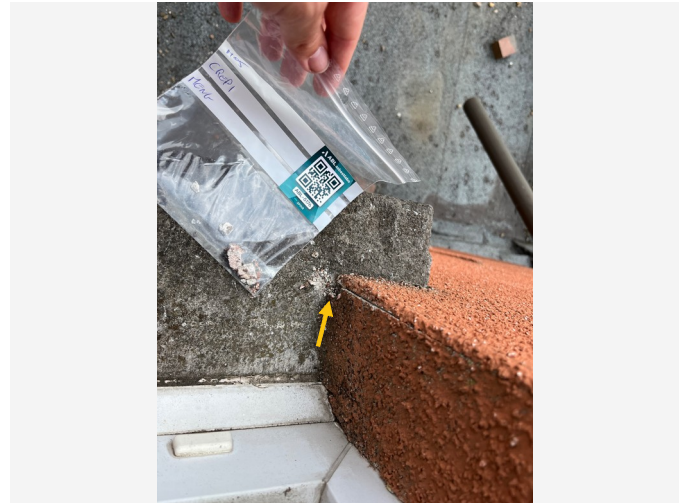
Detailfoto

Conclusie

Geen asbest

#	Type	Referentie	Resultaat
23.1	Mengmonster	M05	Geen asbest

Beschrijving	Crepi (buiten)
Omgeving	Buiten
Primaire drager	Wand buitenschil
Bindmiddel van materiaal	Gips - kalk
Gebondenheid op basis van bindmiddel	Niet-hechtgebonden
Hoeveelheid (oppervlakte - dikte - aantal)	• 60,00 m ² - 1,00 cm - 1 stuk
Totaal volume	0,60 m ³
Identificatiemethode	Vaststelling met monstername
Destructieve handeling voor identificatie	Nee
Opmerking	De hoeveelheid betreft een schatting

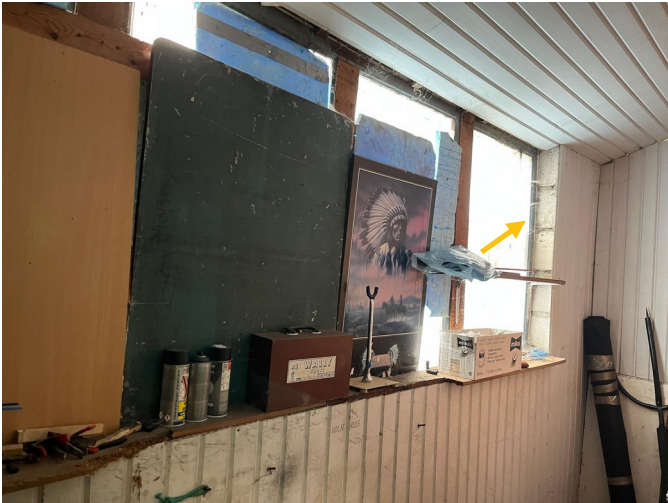
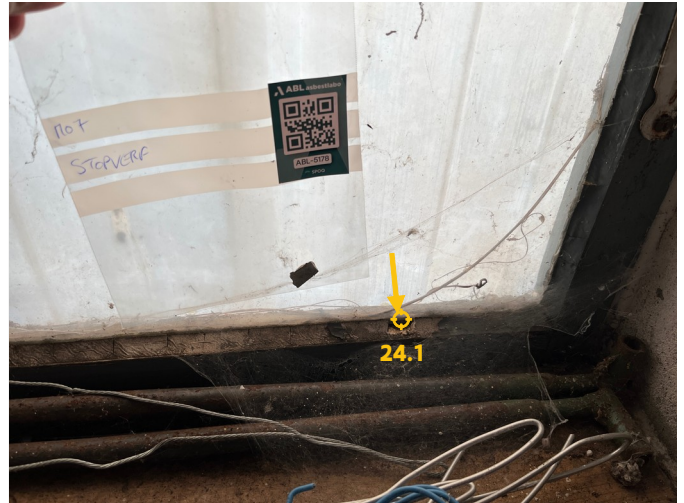
Fiche 24: Stopverf

Geen asbest

Conclusie

#	Type	Referentie	Resultaat
24.1	Puntmonster	M07	Geen asbest

Beschrijving	Stopverf
Omgeving	Binnen
Primaire drager	Wandopening verticaal (raam, deur, ...)
Bindmiddel van materiaal	Kitten, mastiek, pasta
Gebondenheid op basis van bindmiddel	Hecht
Hoeveelheid (gewicht - aantal)	<ul style="list-style-type: none">• 0,10 kg - 1 stuk
Totaal gewicht	0,10 kg
Identificatiemethode	Vaststelling met monstername
Destructieve handeling voor identificatie	Nee
Opmerking	De hoeveelheid betreft een schatting

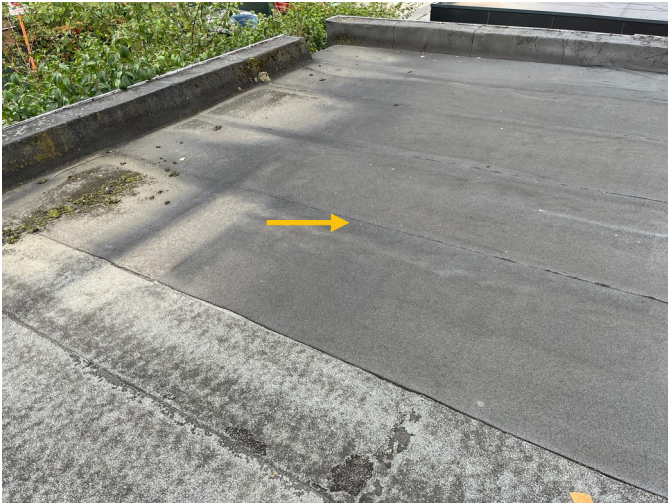
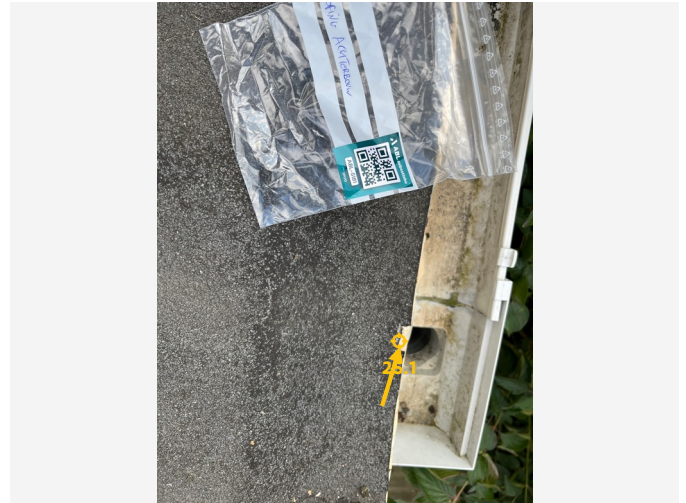
Conclusie

Geen asbest

#	Type	Referentie	Resultaat
25.1	Puntmonster	M10	Geen asbest

Beschrijving	Dakbedekking - Roofing achterbouw
Omgeving	Buiten
Primaire drager	Plat dak
Bindmiddel van materiaal	Bitumen (roofing, teer, asfalt)
Gebondenheid op basis van bindmiddel	Hecht
Hoeveelheid (oppervlakte - aantal)	<ul style="list-style-type: none">• 10,00 m² - 1 stuk
Totale oppervlakte	10,00 m ²
Identificatiemethode	Vaststelling met monsternamen
Destructieve handeling voor identificatie	Nee
Opmerking	<p>Er werd enkel een puntstaal genomen van de bovenste laag. Mogelijks zijn er onderliggende asbestverdachte lagen aanwezig die niet waarneembaar waren tijdens de inspectie. Wanneer bij renovatie- of sloopwerken blijkt dat er nog onderliggende lagen aanwezig zijn dient er hiervan een staal te worden genomen welke door een erkend laboratorium moet worden geanalyseerd.</p> <p>De hoeveelheid betreft een schatting</p>

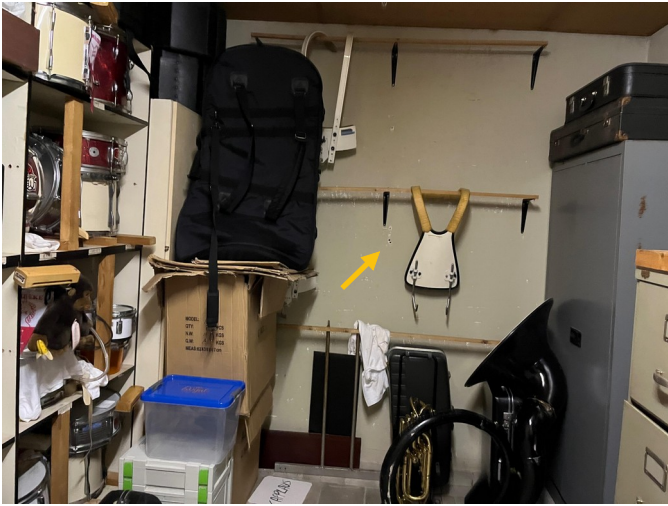
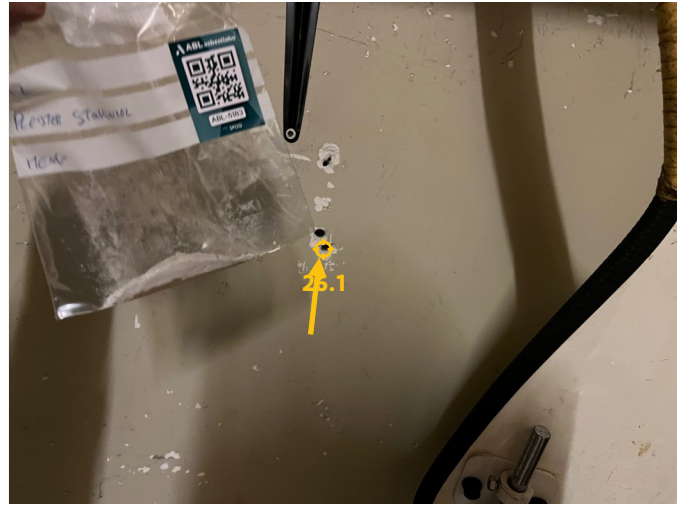
Fiche 26: Pleisterwerk stooklokaal

Geen asbest

Conclusie

#	Type	Referentie	Resultaat
26.1	Mengmonster	M12	Geen asbest

Beschrijving	Pleisterwerk stooklokaal
Omgeving	Binnen
Primaire drager	Wanden en plafond stooklokaal
Bindmiddel van materiaal	Gips - kalk
Gebondenheid op basis van bindmiddel	Niet-hechtgebonden
Hoeveelheid (oppervlakte - dikte - aantal)	• 8,00 m ² - 2,00 cm - 1 stuk
Totaal volume	0,16 m ³
Identificatiemethode	Vaststelling met monstername
Destructieve handeling voor identificatie	Nee
Opmerking	De hoeveelheid betreft een schatting. Het materiaal werd bemonsterd op volgende locaties: Stooklokaal

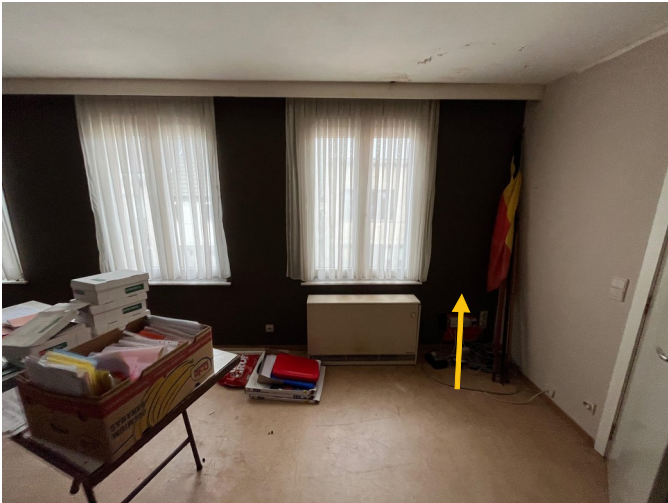
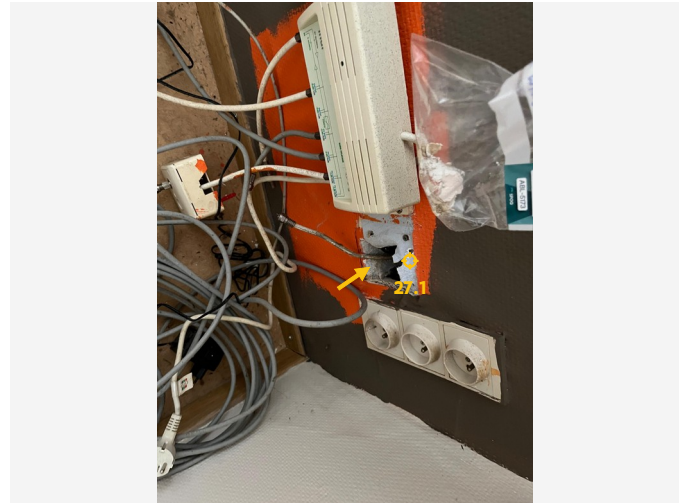
Conclusie

Geen asbest

#	Type	Referentie	Resultaat
27.1	Mengmonster	M02	Geen asbest

Beschrijving	Pleisterwerk wanden 1ste verdieping
Omgeving	Binnen
Primaire drager	Binnenwand
Bindmiddel van materiaal	Gips - kalk
Gebondenheid op basis van bindmiddel	Niet-hechtgebonden
Hoeveelheid (oppervlakte - dikte - aantal)	• 200,00 m ² - 2,00 cm - 1 stuk
Totaal volume	4,00 m ³
Identificatiemethode	Vaststelling met monstername
Destructieve handeling voor identificatie	Nee
Opmerking	<p>De hoeveelheid betreft een schatting.</p> <p>Het materiaal werd bemonsterd op de volgende locaties: woonkamer, slaapkamer en keuken.</p> <p>Het materiaal op volgende verplichte locatie werd niet bemonsterd wegens: aparte Staalname.</p>

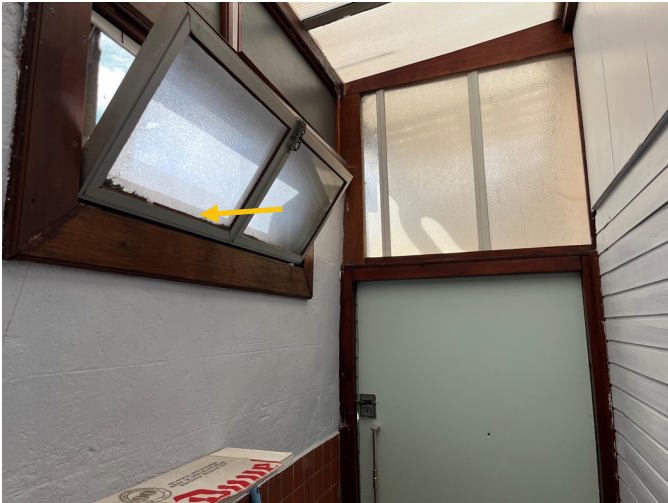
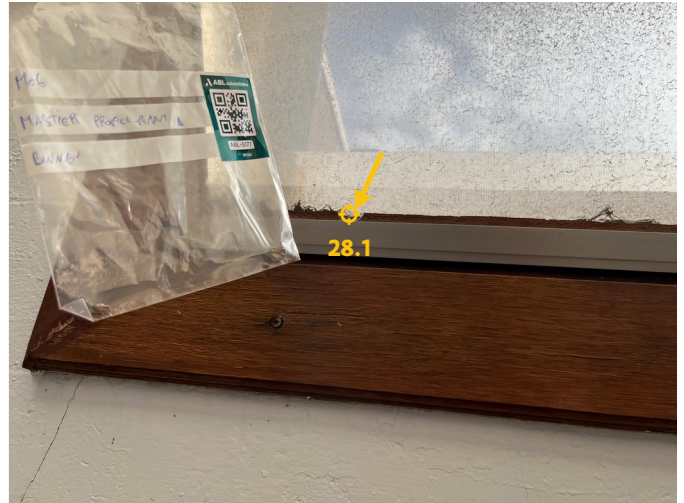
Conclusie

Geen asbest

#	Type	Referentie	Resultaat
28.1	Puntmonster	M06	Geen asbest

Beschrijving	Mastiek/kit tussen glas en profiel - Binnen
Omgeving	Binnen
Primaire drager	Wandopening verticaal (raam, deur, ...)
Bindmiddel van materiaal	Kitten, mastiek, pasta
Gebondenheid op basis van bindmiddel	Hecht
Hoeveelheid (gewicht - aantal)	<ul style="list-style-type: none">• 0,05 kg - 1 stuk
Totaal gewicht	0,05 kg
Identificatiemethode	Vaststelling met monstername
Destructieve handeling voor identificatie	Nee
Opmerking	De hoeveelheid betreft een schatting

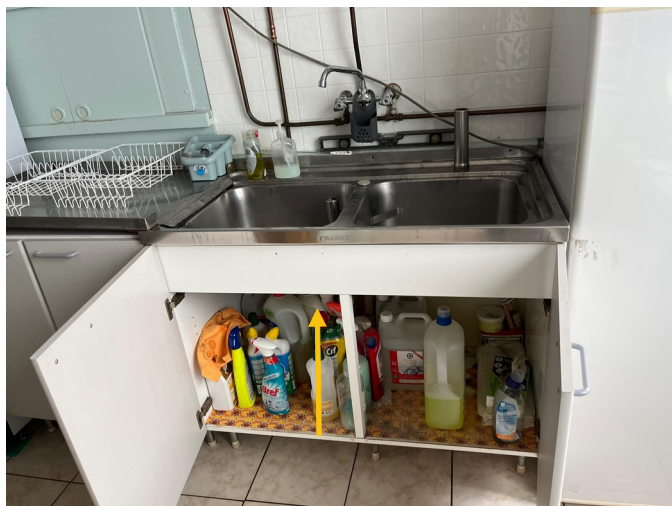
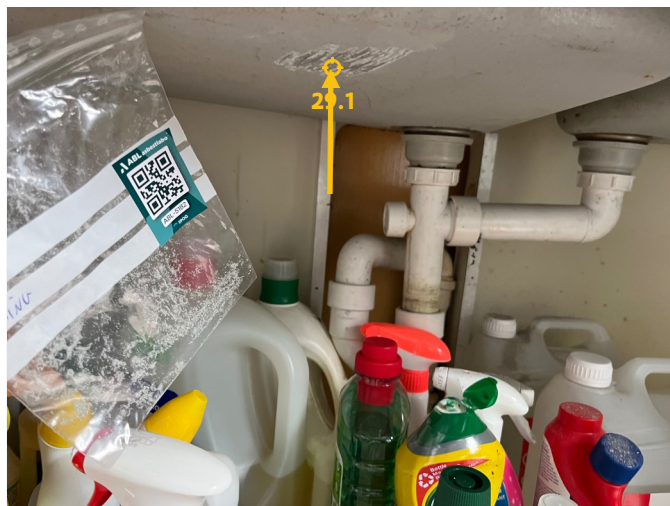
Fiche 29: Coating

Geen asbest

Conclusie

#	Type	Referentie	Resultaat
29.1	Puntmonster	M11	Geen asbest

Beschrijving	Coating
Omgeving	Binnen
Primaire drager	Sanitaire infrastructuur en uitrusting (toe- en afvoer)
Bindmiddel van materiaal	Kunststof of -hars
Gebondenheid op basis van bindmiddel	Hecht
Hoeveelheid (oppervlakte - aantal)	• 0,50 m ² - 2 stuks
Totale oppervlakte	1,00 m ²
Identificatiemethode	Vaststelling met monsternamen
Destructieve handeling voor identificatie	Nee
Opmerking	De hoeveelheid betreft een schatting

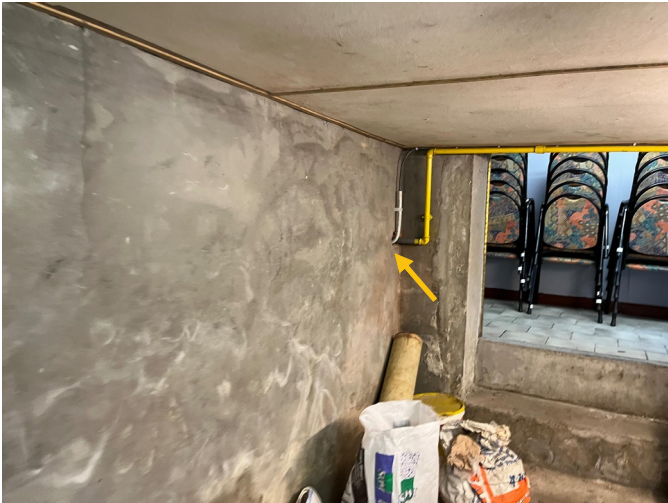
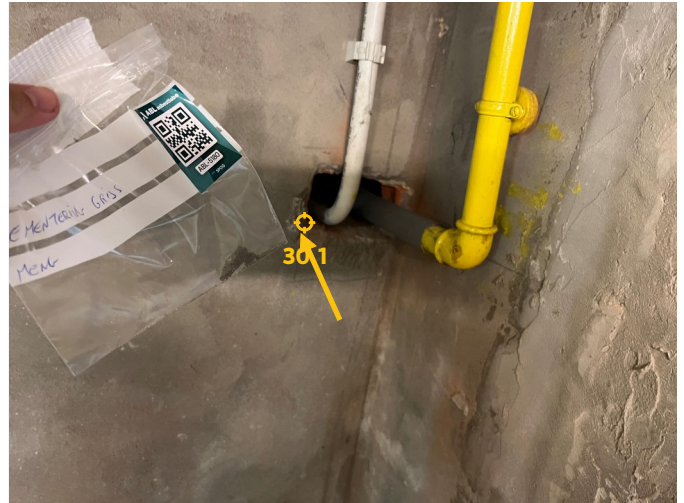
Conclusie

Geen asbest

#	Type	Referentie	Resultaat
30.1	Mengmonster	M09	Geen asbest

Beschrijving	Cementering binnen onder, podium
Omgeving	Binnen
Primaire drager	Binnenwand
Bindmiddel van materiaal	Cement
Gebondenheid op basis van bindmiddel	Hecht
Hoeveelheid (oppervlakte - dikte - aantal)	• 30,00 m ² - 2,00 cm - 1 stuk
Totaal volume	0,60 m ³
Identificatiemethode	Vaststelling met monstername
Destructieve handeling voor identificatie	Nee
Opmerking	De hoeveelheid betreft een schatting.

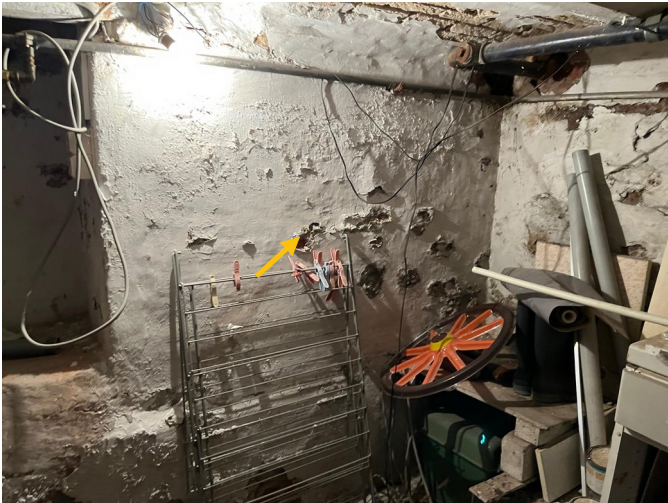
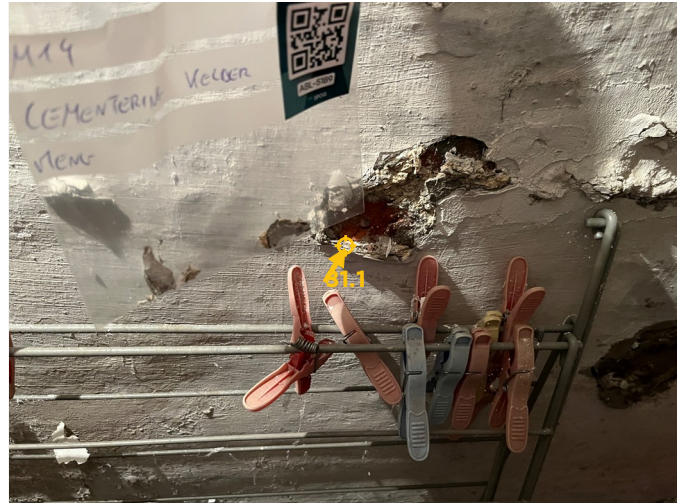
Fiche 31: Cementering kelder

Geen asbest
