Asbestinventarisatetest

Kerkstraat 6, 9255 Buggenhout

Attestnummer : 20250724-000345.000

Uitgegeven op : 24.07.2025

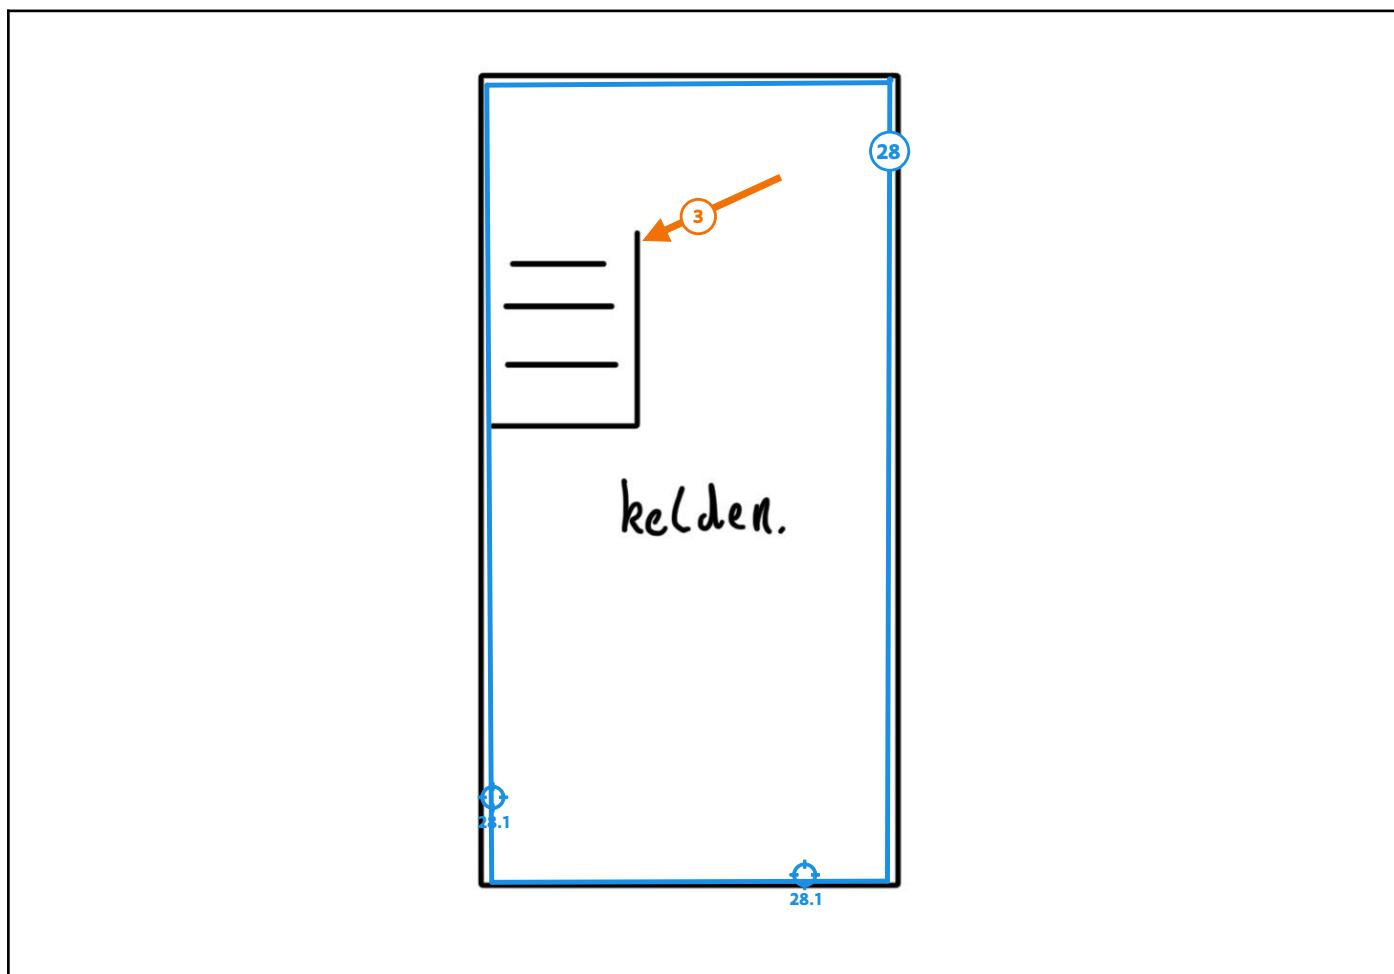
Plan 1.1: Kelder

Beschrijving	Type	Actie
3. Verloren bekisting	Asbestmateriaal	Verwijderen
28. Cementering binnen	Geen asbest	-
28.1 Code: M07	Mengmonster	-

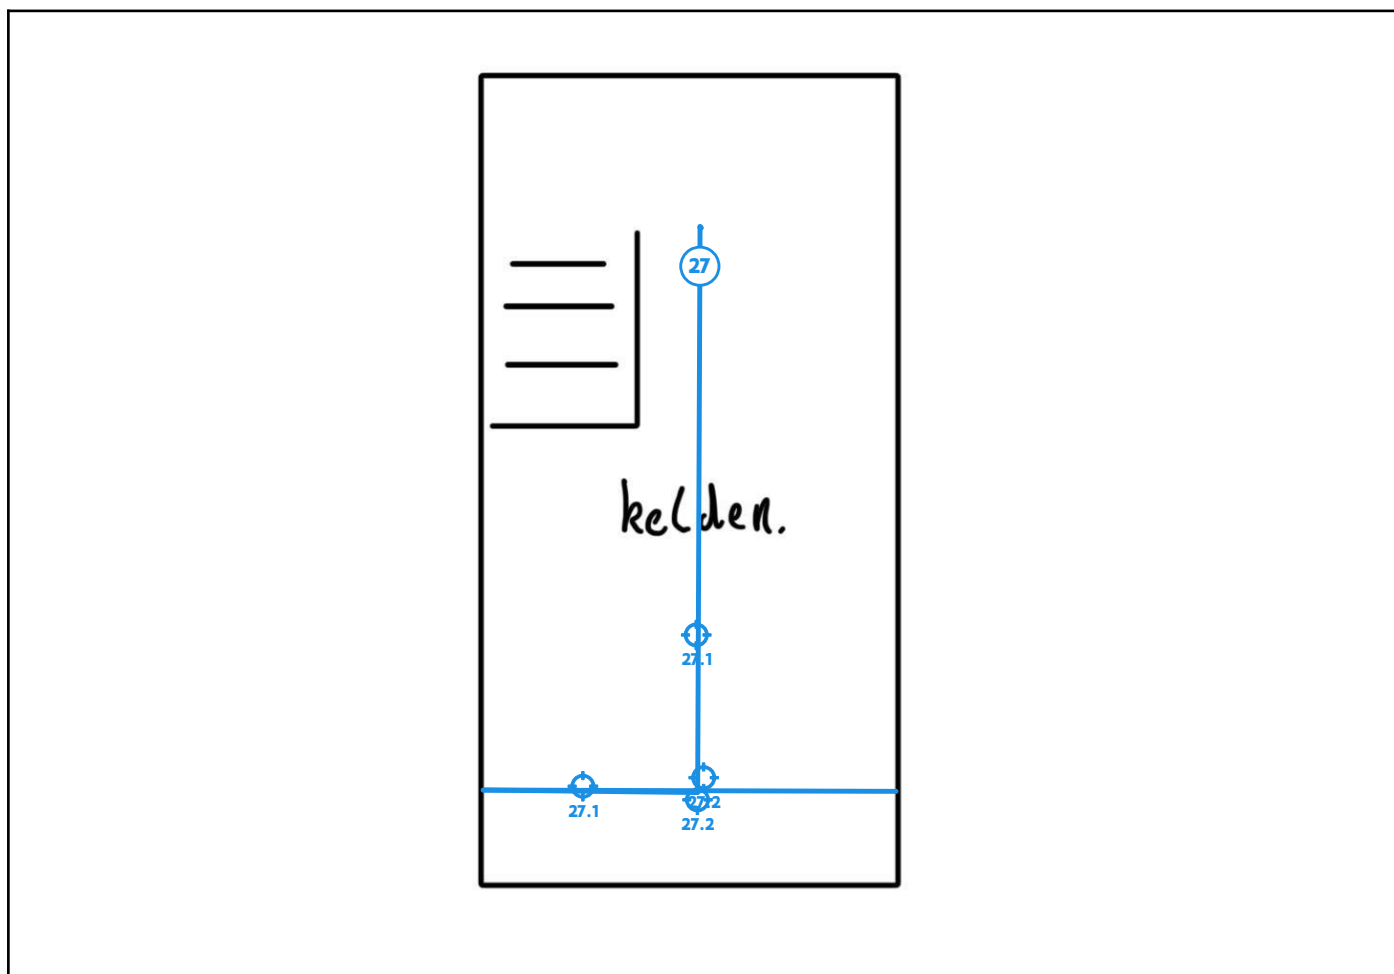
Plan 1.2: Kelder

Beschrijving	Type	Actie
27. Leidingisolatie - Gips	Geen asbest	-
27.1 Code: M03 recht	Mengmonster	-
27.2 Code: M04 bocht	Mengmonster	-

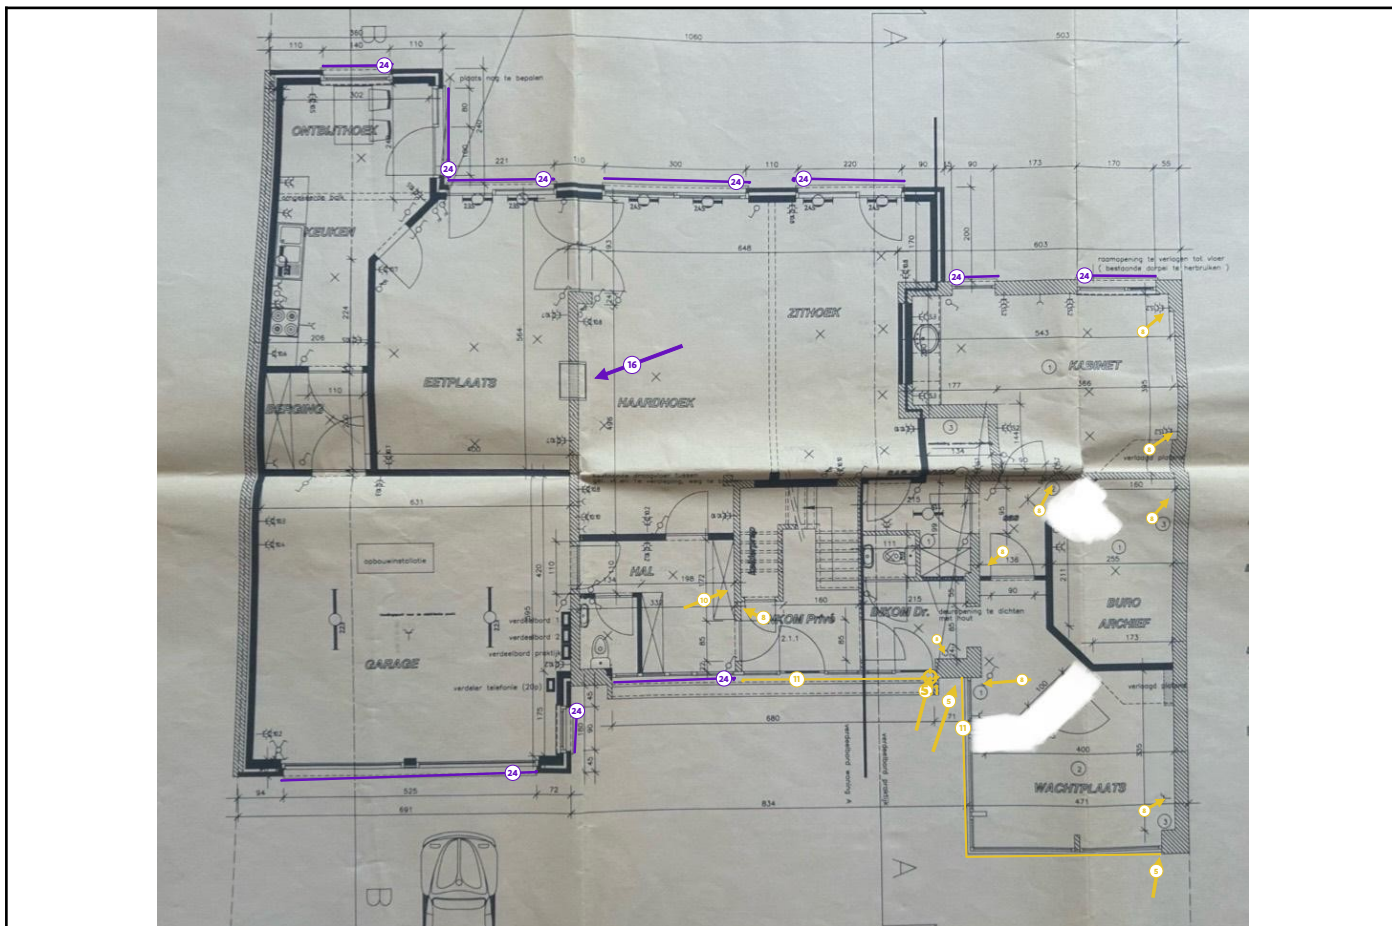
Plan 1.3: Gelijkvloers

Beschrijving	Type	Actie
5. Mastiek/kit tussen muur en profiel buiten	Asbestmateriaal	Zorgvuldig beheren
5.1 Code: M05	Puntmonster	-
8. Bakeliet - Stopcontacten & schakelaars (binnen)	Asbestmateriaal	Zorgvuldig beheren
10. Bakeliet meter- en zekering kast	Asbestmateriaal	Zorgvuldig beheren
11. Asbestcementplaat in schrijnwerk	Asbestmateriaal	Zorgvuldig beheren
16. Dichtingskoord (Niet verdacht)	Advies	-
24. Afkitting ramen	Advies	-

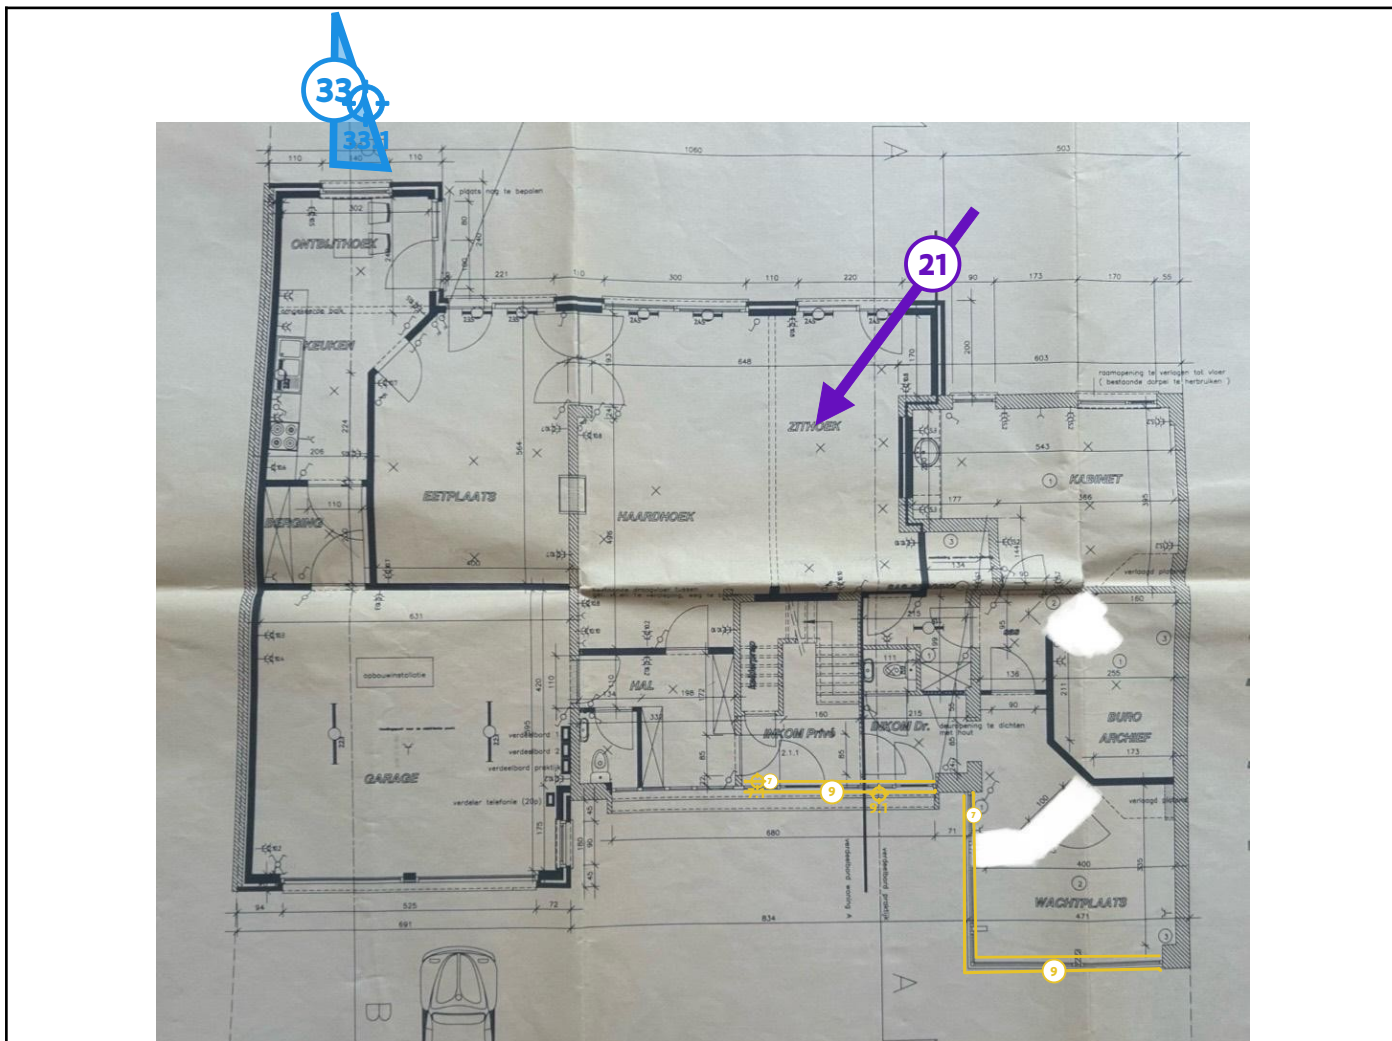
Plan 1.4: Gelijkvloers

Beschrijving	Type	Actie
7. Mastiek/kit tussen glas en profiel - Binnen	Asbestmateriaal	Zorgvuldig beheren
7.1 Code: M11	Puntmonster	-
9. Mastiek/kit tussen glas en profiel - buiten	Asbestmateriaal	Zorgvuldig beheren
9.1 Code: M12	Puntmonster	-
21. Afsmeerlagen aan voegen tussen gipskartonplaten niet waarneembaar	Advies	-
33. Dakbedekking - Roofing tuin	Geen asbest	-

33.1 Code: M10	Puntmonster	-
----------------	-------------	---

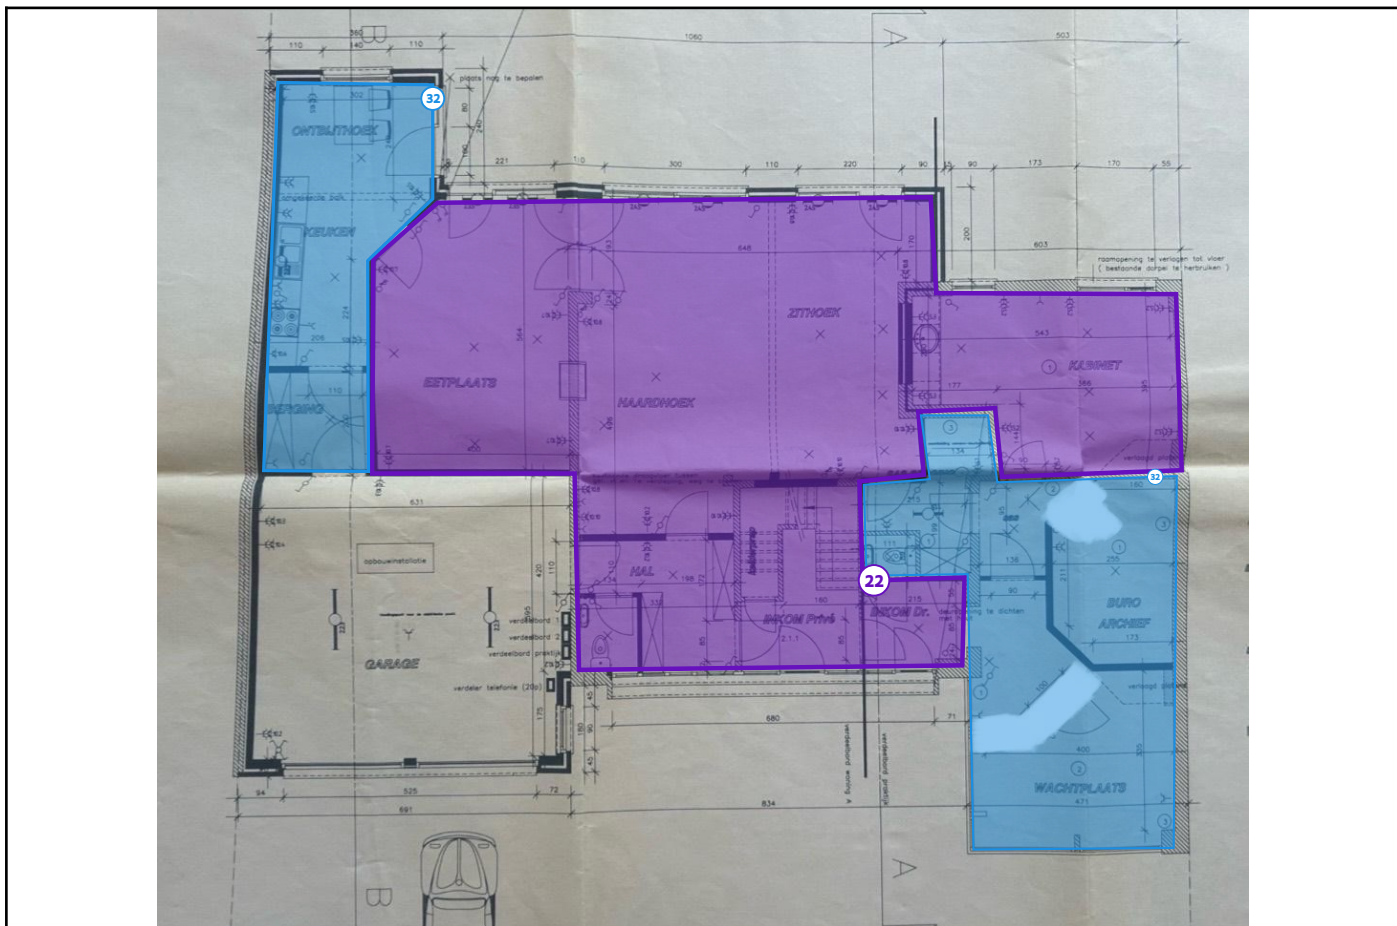
Plan 1.5: Gelijkvloers

Beschrijving	Type	Actie
22. Plafondafwerking in gipskartonplaten	Advies	-
32. Pleisterwerk plafonds	Geen asbest	-

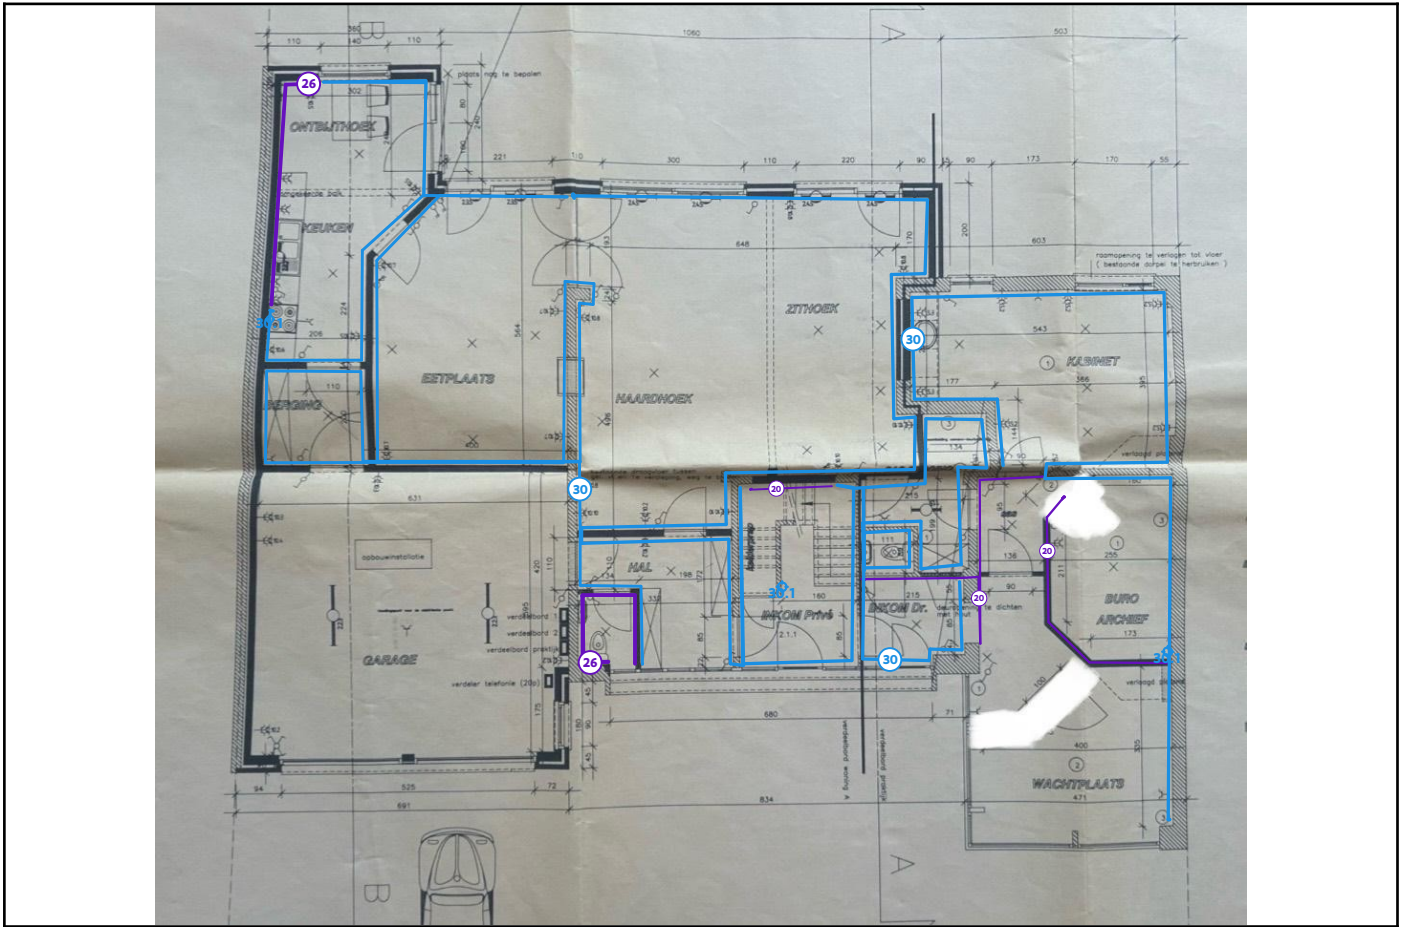
Plan 1.6: Gelijkvloers

Beschrijving	Type	Actie
20. Valse wand(en)/voorzetwand(en) - Gipskarton-Pvc-hout	Advies	-
26. Tegellijm achter wandtegels & plinten	Advies	-
30. Pleisterwerk wanden	Geen asbest	-
30.1 Code: M01	Mengmonster	-

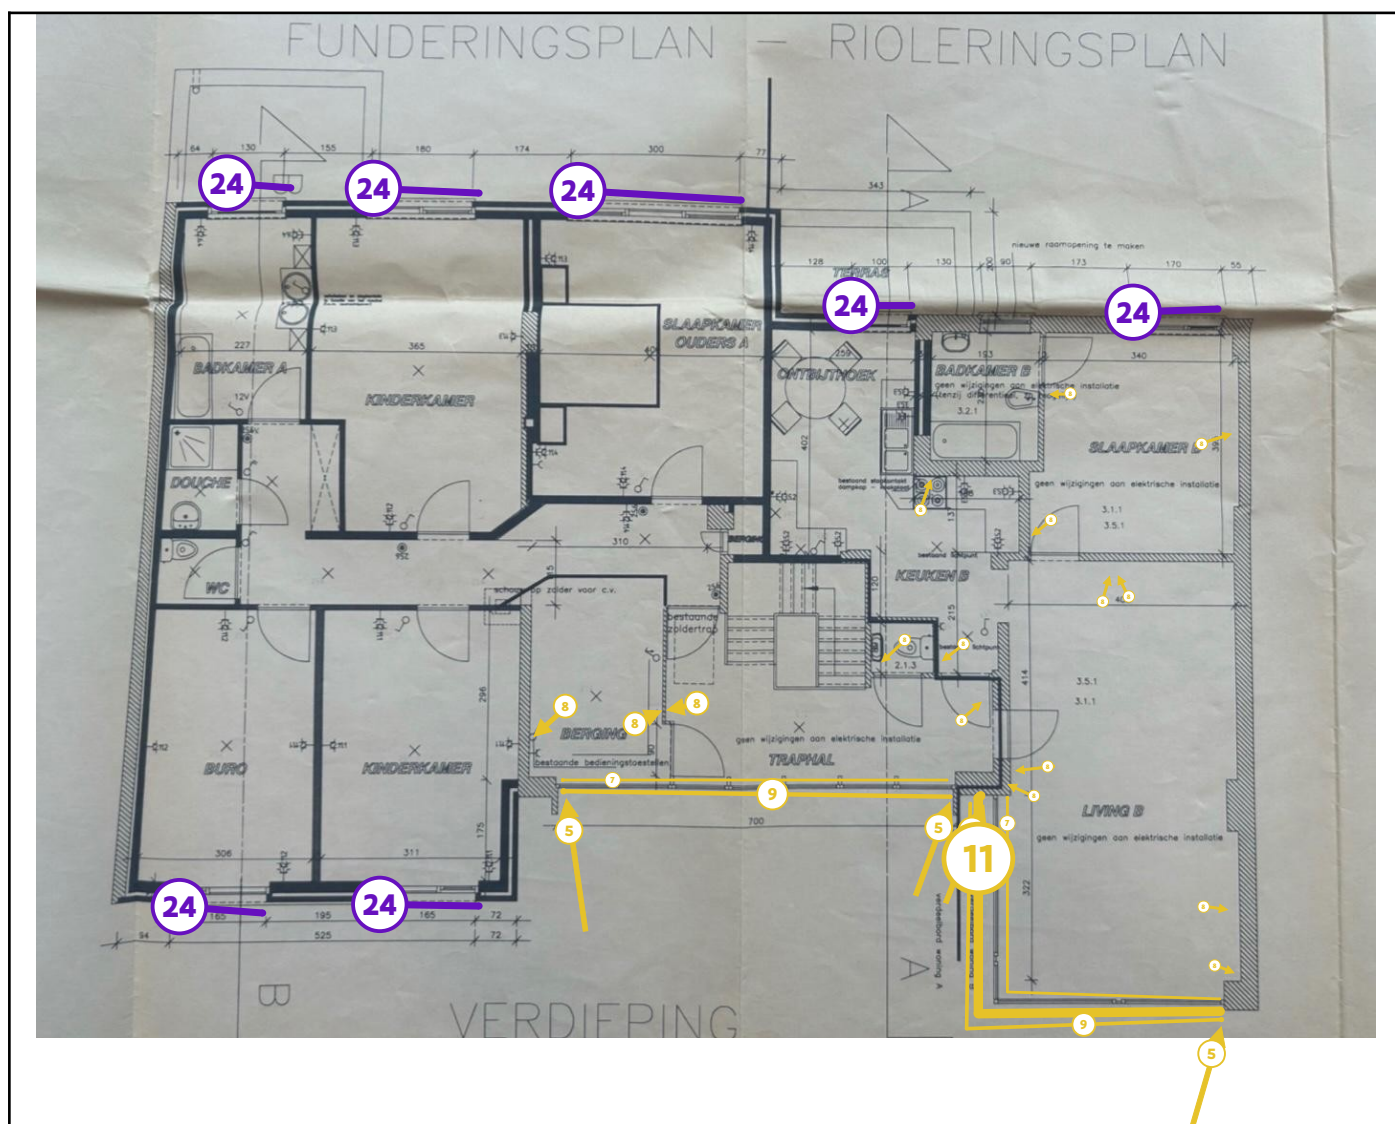
Plan 1.8: 1ste

Beschrijving	Type	Actie
5. Mastiek/kit tussen muur en profiel buiten	Asbestmateriaal	Zorgvuldig beheren
7. Mastiek/kit tussen glas en profiel - Binnen	Asbestmateriaal	Zorgvuldig beheren
8. Bakeliet - Stopcontacten & schakelaars (binnen)	Asbestmateriaal	Zorgvuldig beheren
9. Mastiek/kit tussen glas en profiel - buiten	Asbestmateriaal	Zorgvuldig beheren
11. Asbestcementplaat in schrijnwerk	Asbestmateriaal	Zorgvuldig beheren

24. Afkitting ramen	Advies	-
---------------------	--------	---

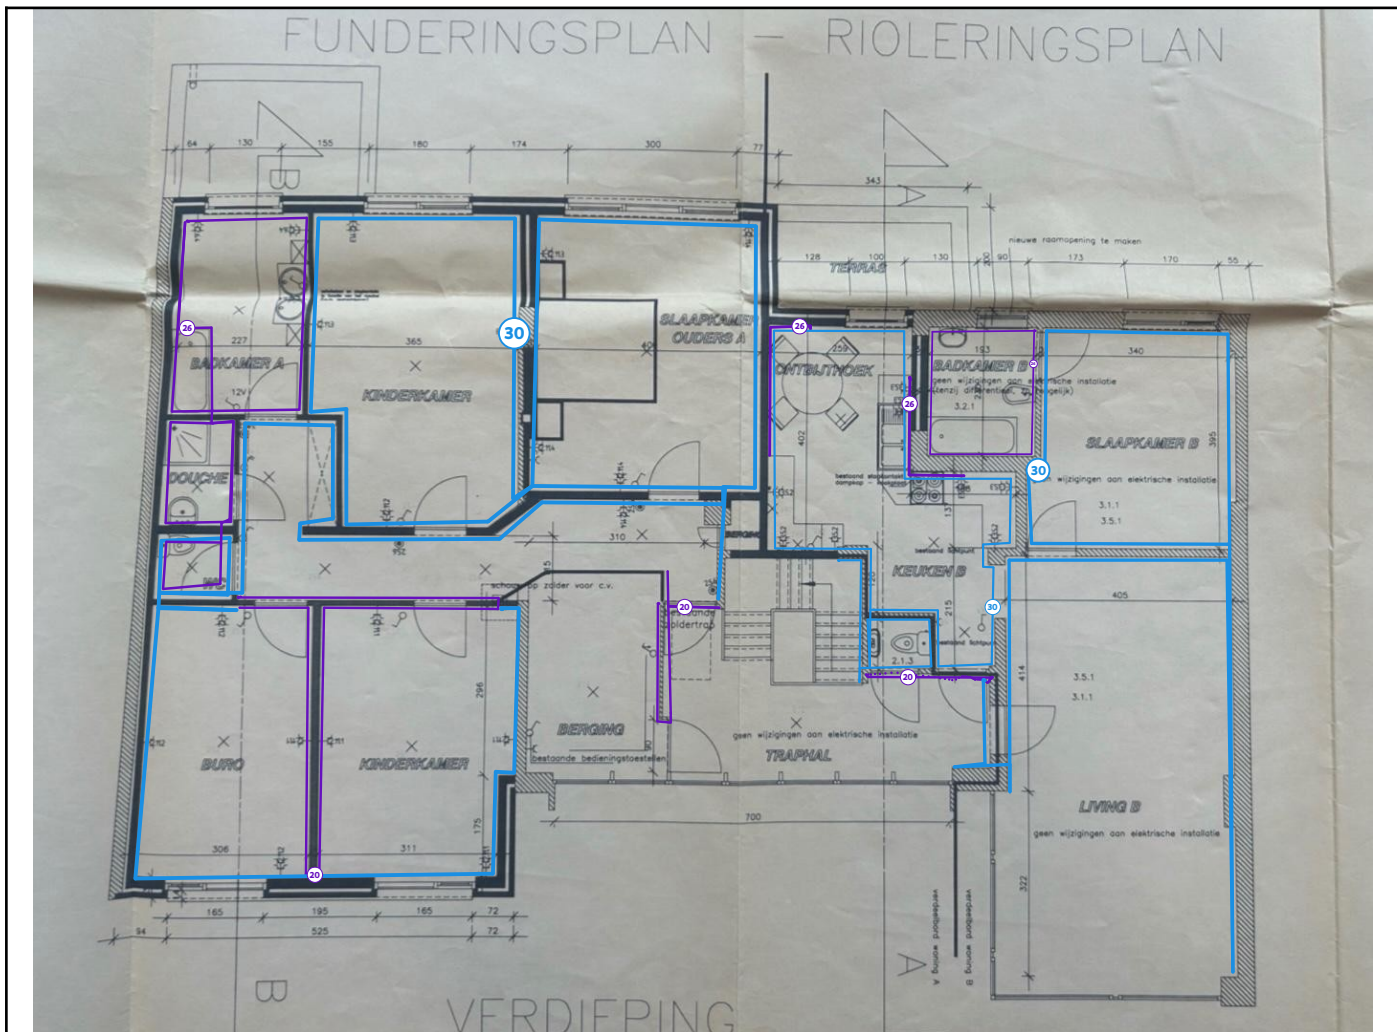
Plan 1.9: 1ste

Beschrijving	Type	Actie
20. Valse wand(en)/voorzetwand(en) - Gipskarton-Pvc-hout	Advies	-
26. Tegellijm achter wandtegels & plinten	Advies	-
30. Pleisterwerk wanden	Geen asbest	-

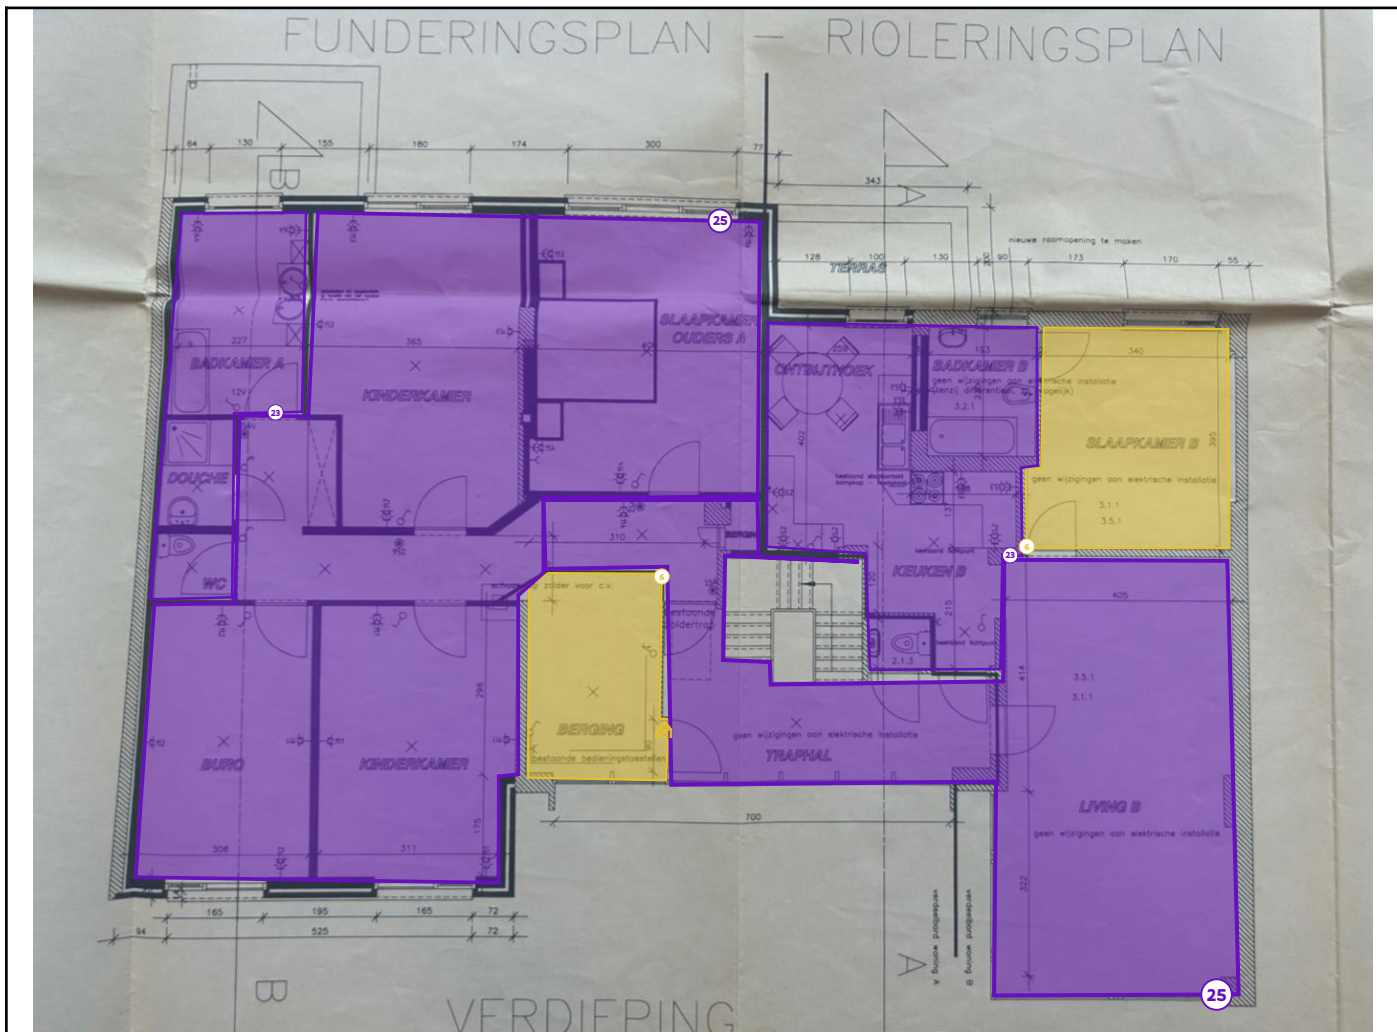
Plan 1.10: 1ste

Beschrijving	Type	Actie
6. Colovinyltegels	Asbestmateriaal	Zorgvuldig beheren
6.1 Code: M06	Puntmonster	-
23. Tegellijn achter vloertegels en plinttegels	Advies	-
25. Vloerbekleding - Niet verdacht	Advies	-

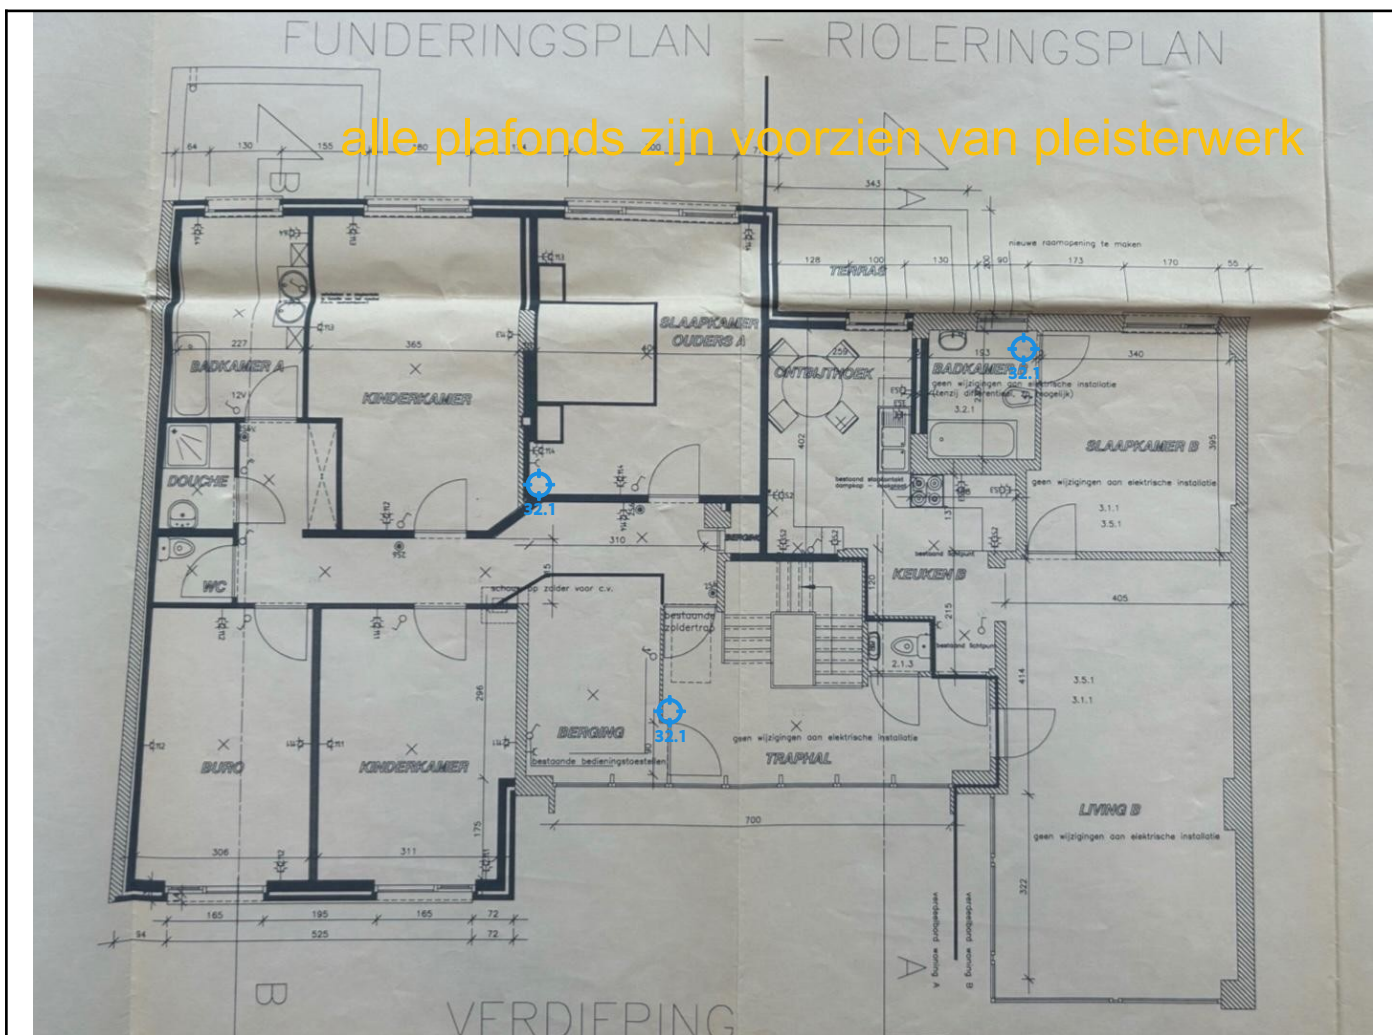
Plan 1.11: 1ste

Beschrijving	Type	Actie
32. Pleisterwerk plafonds	Geen asbest	-
32.1 Code: M02	Mengmonster	-

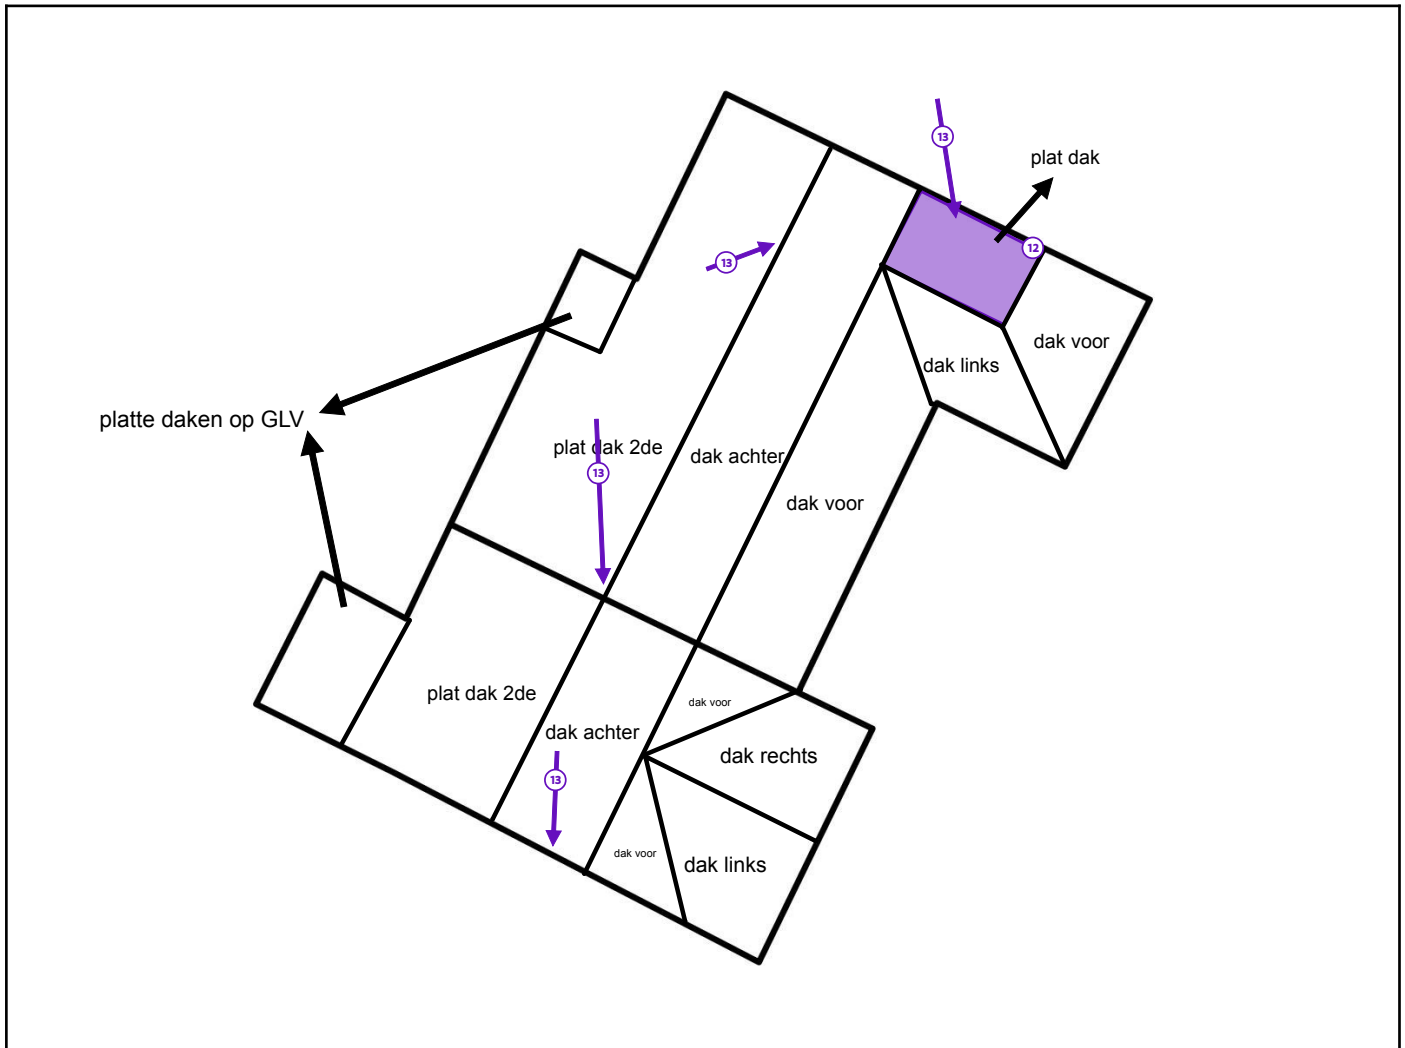
Plan 1.14: Daken

Beschrijving	Type	Actie
12. Dakbedekking (>3,50m)	Beperking	-
13. Binnenzijde en bovenzijde van de schouw	Beperking	-

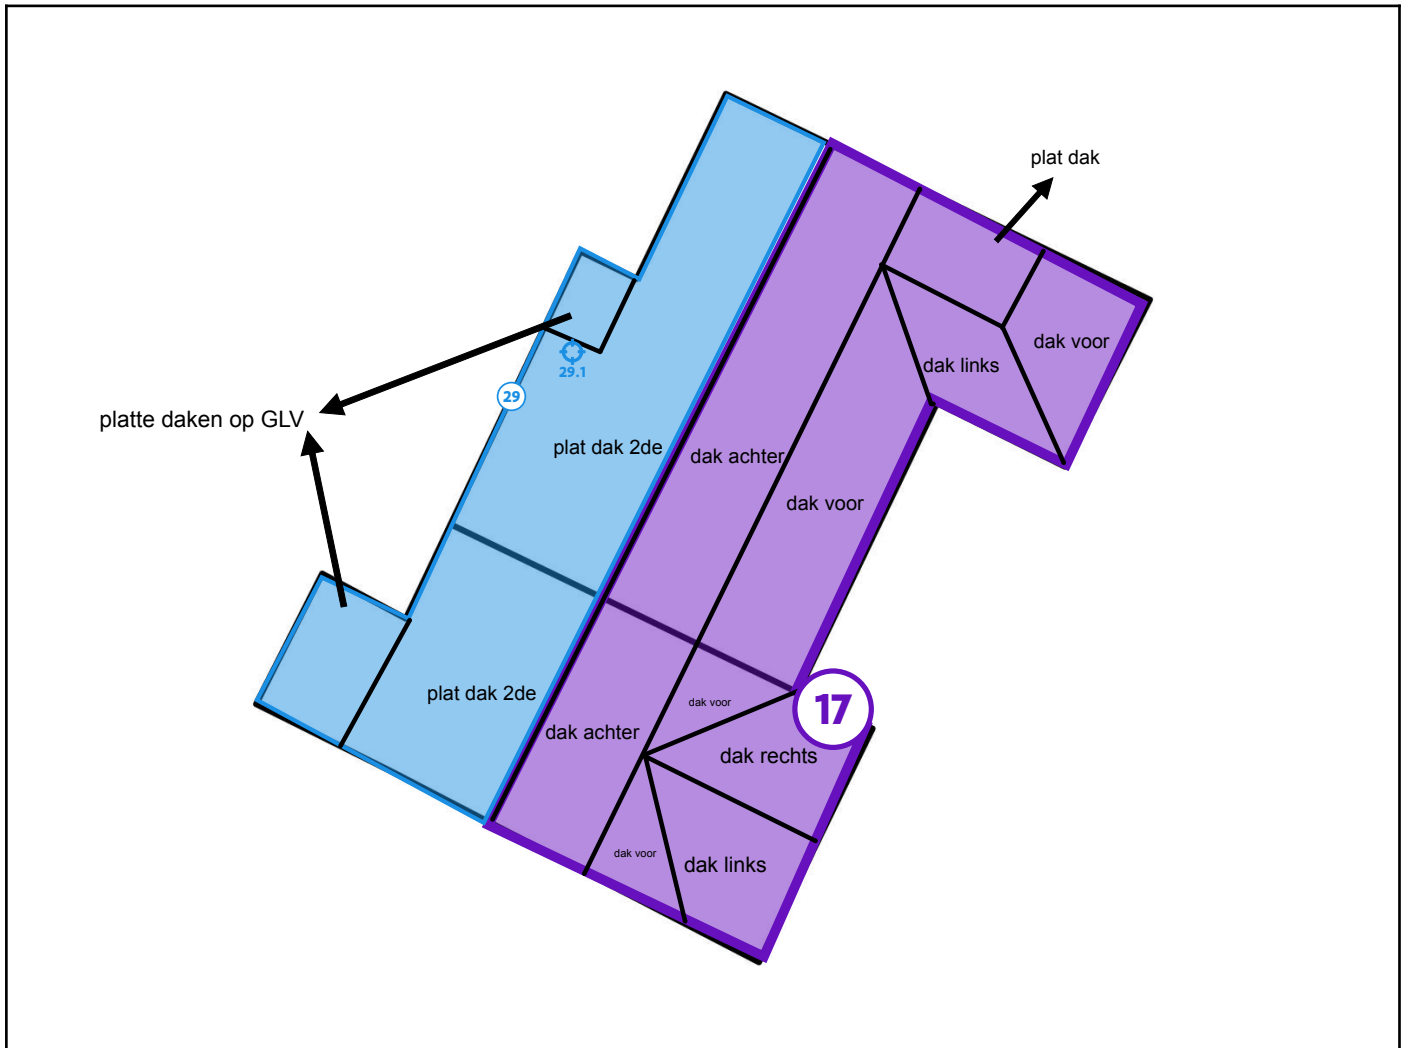
Plan 1.15: Daken

Beschrijving	Type	Actie
17. Onderdak - Niet verdacht	Advies	-
29. Dakbedekking - Roofing platte daken	Geen asbest	-
29.1 Code: M08	Puntmonster	-

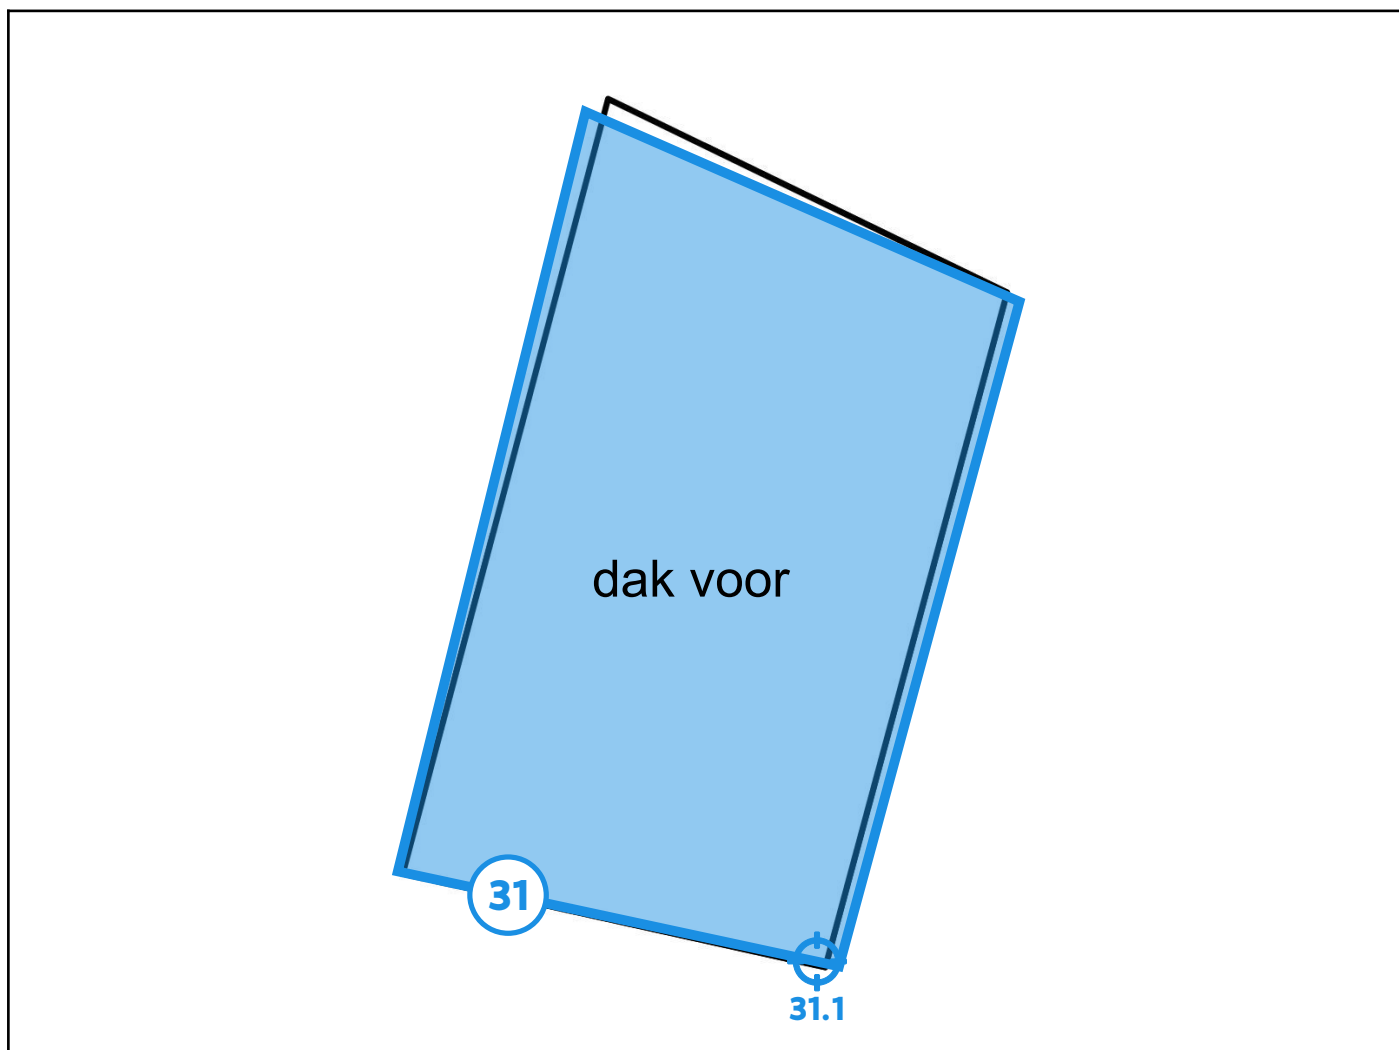
Plan 2.2: Tuinhuis

Beschrijving	Type	Actie
31. Dakbedekking - Roofing tuinhuis	Geen asbest	-
31.1 Code: M09	Puntmonster	-

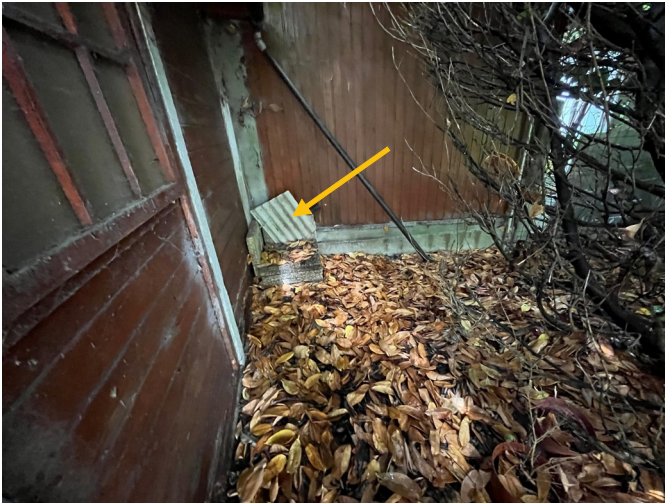
Het asbestmateriaal valt onder de mijlpaal van 2040.

Dringend verwijderen

- Verwijder het asbestafval.

- De toepassingen dienen in zijn geheel, zonder te breken en zonder stofvorming verwijderd te worden. Gebruik hiervoor een vernevelaar of fixeermiddel om het asbestmateriaal eerst te fixeren.

Het afval dient op een correcte manier te worden verpakt en afgevoerd.

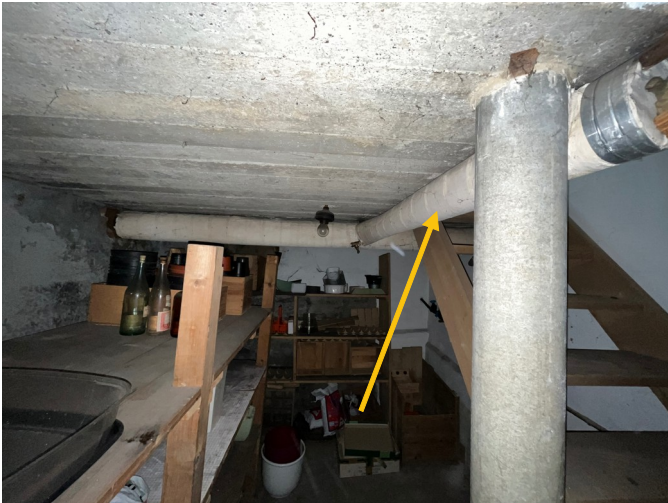
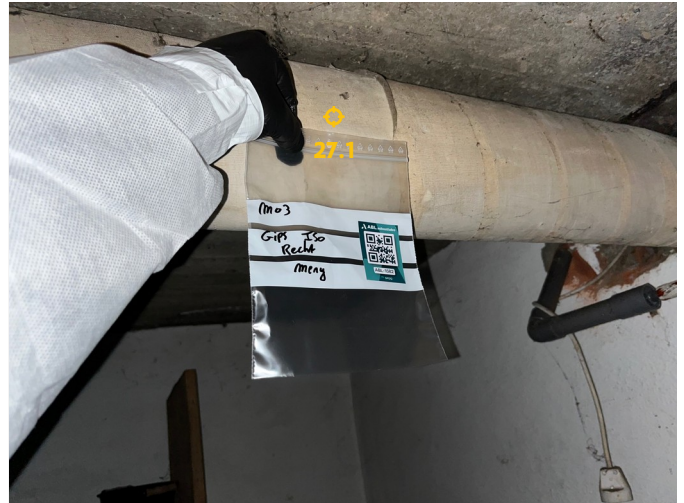
Fiche 27: Leidingisolatie - Gips

Geen asbest

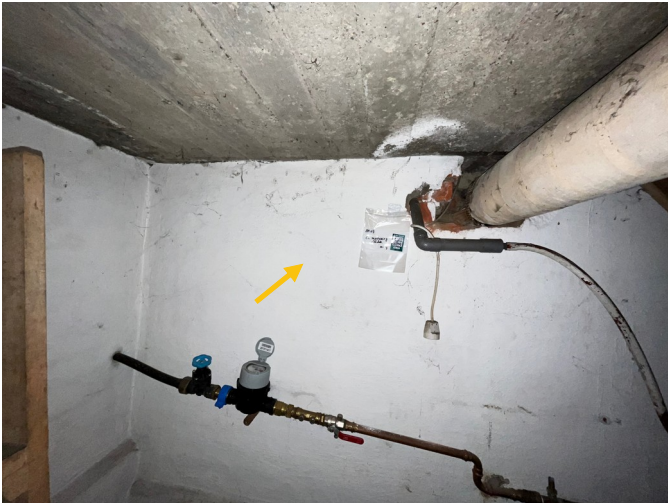
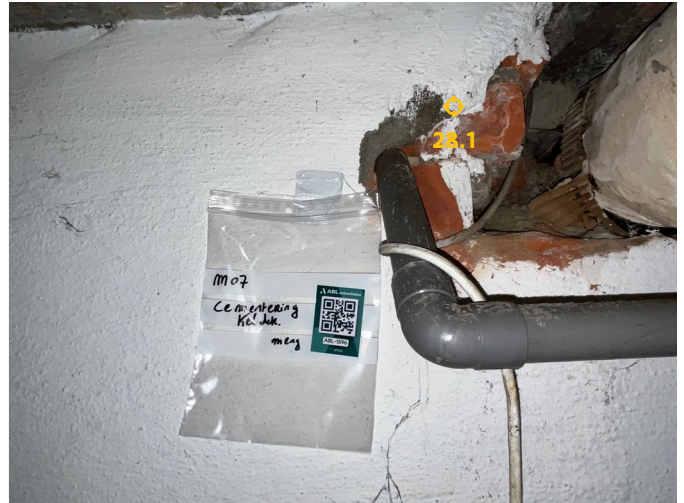
Fiche 28: Cementering binnen

Geen asbest

#	Type	Referentie	Resultaat
28.1	Mengmonster	M07	Geen asbest

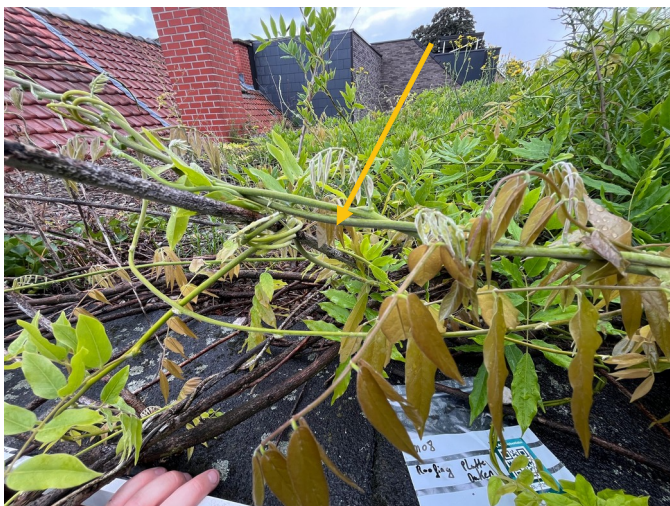
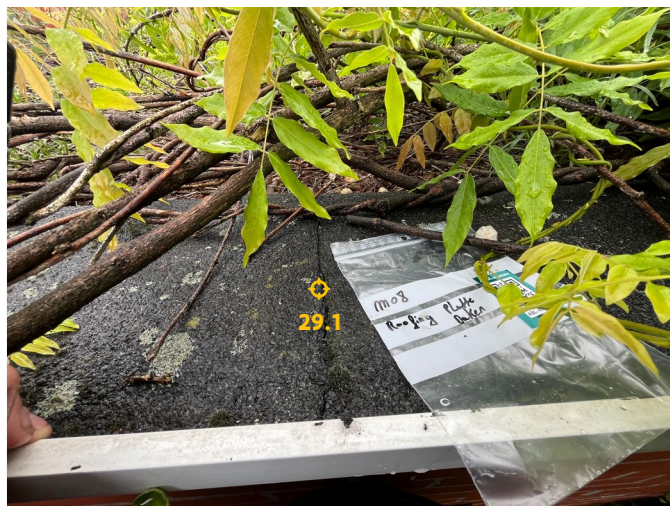
Fiche 29: Dakbedekking - Roofing platte daken

Geen asbest

#	Type	Referentie	Resultaat
29.1	Puntmonster	M08	Geen asbest

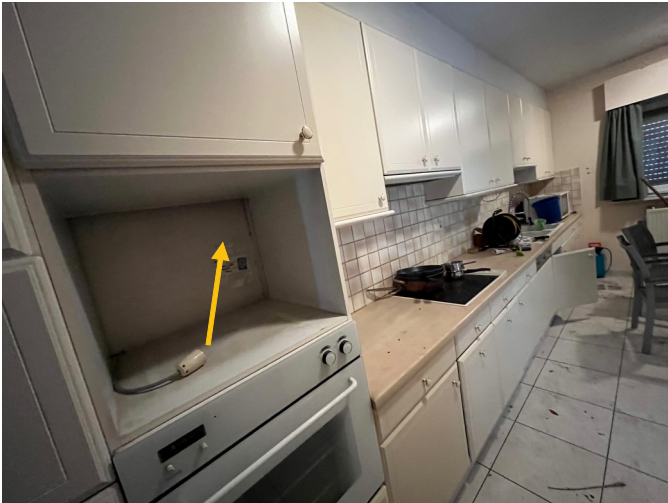
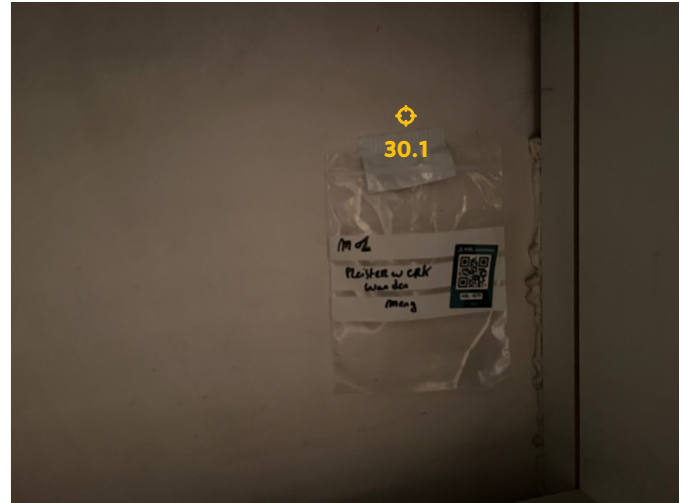
Fiche 30: Pleisterwerk wanden

Geen asbest

#	Type	Referentie	Resultaat
30.1	Mengmonster	M01	Geen asbest

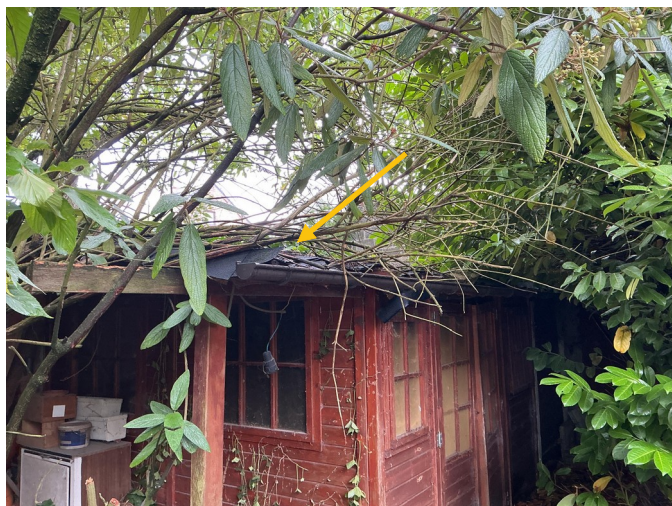
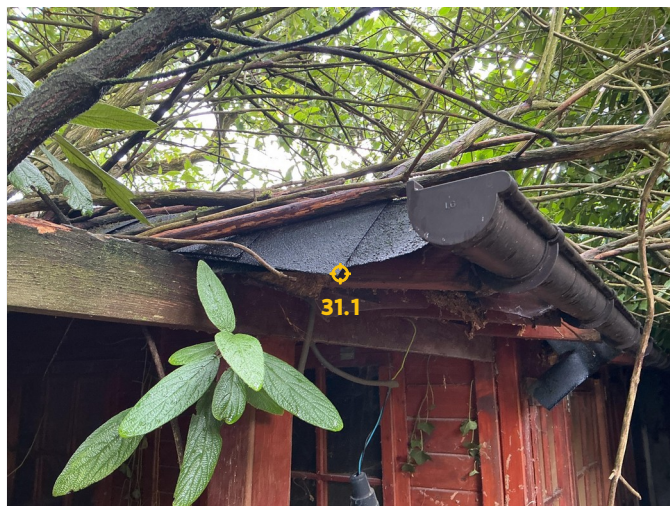
Geen asbest

#	Type	Referentie	Resultaat
31.1	Puntmonster	M09	Geen asbest
