Asbestinventarisatetest

Kerkstraat 6, 9255 Buggenhout

Attestnummer : 20250724-000345.000

Uitgegeven op : 24.07.2025

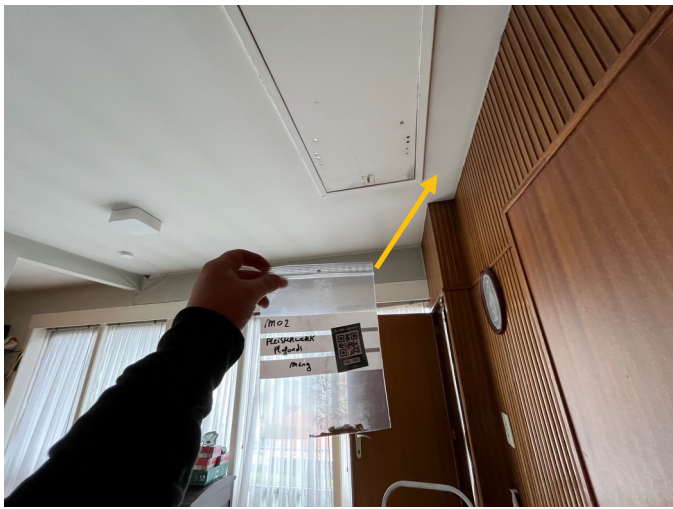
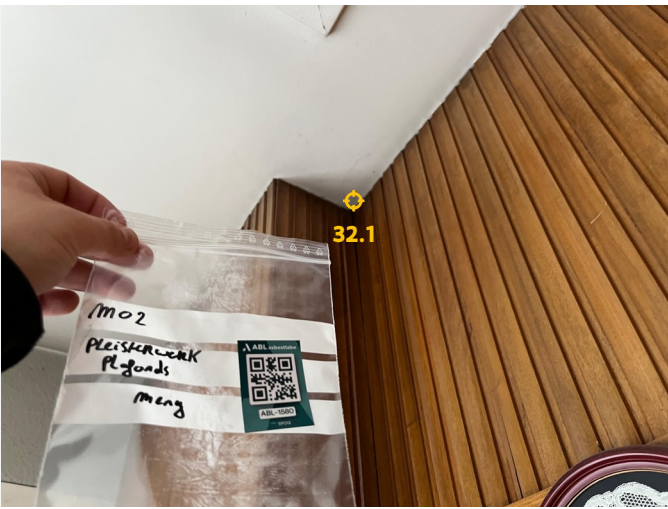
Fiche 32: Pleisterwerk plafonds

Geen asbest

#	Type	Referentie	Resultaat
32.1	Mengmonster	M02	Geen asbest

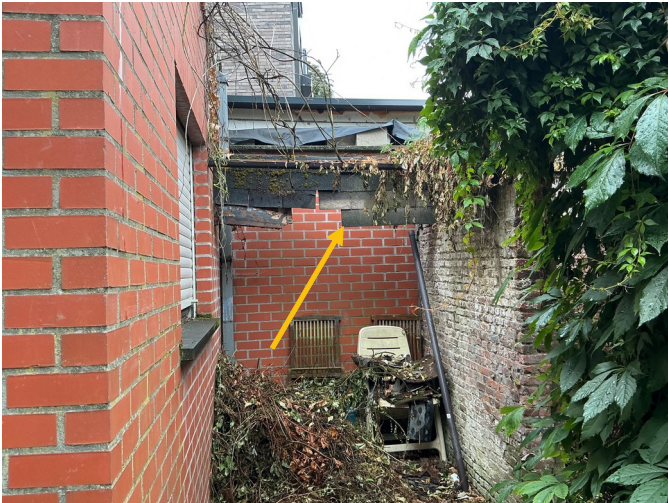
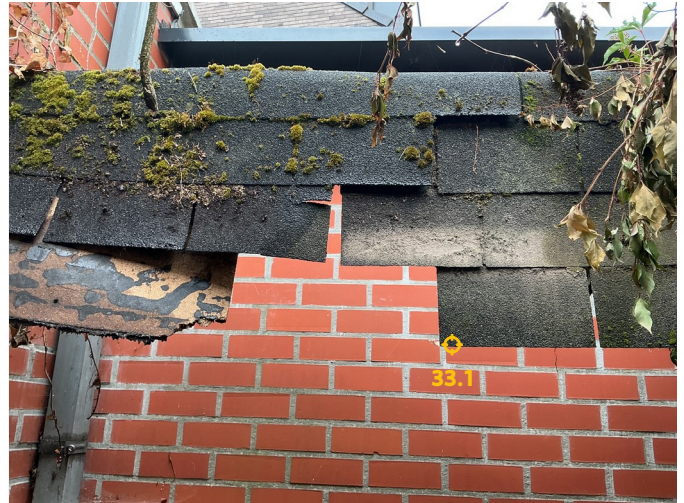
Fiche 33: Dakbedekking - Roofing tuin

Geen asbest
