Asbestinventarisatetest

Diepmeerstraat 41, 9255 Buggenhout

Attestnummer : 20250903-000150.000

Uitgegeven op : 03.09.2025

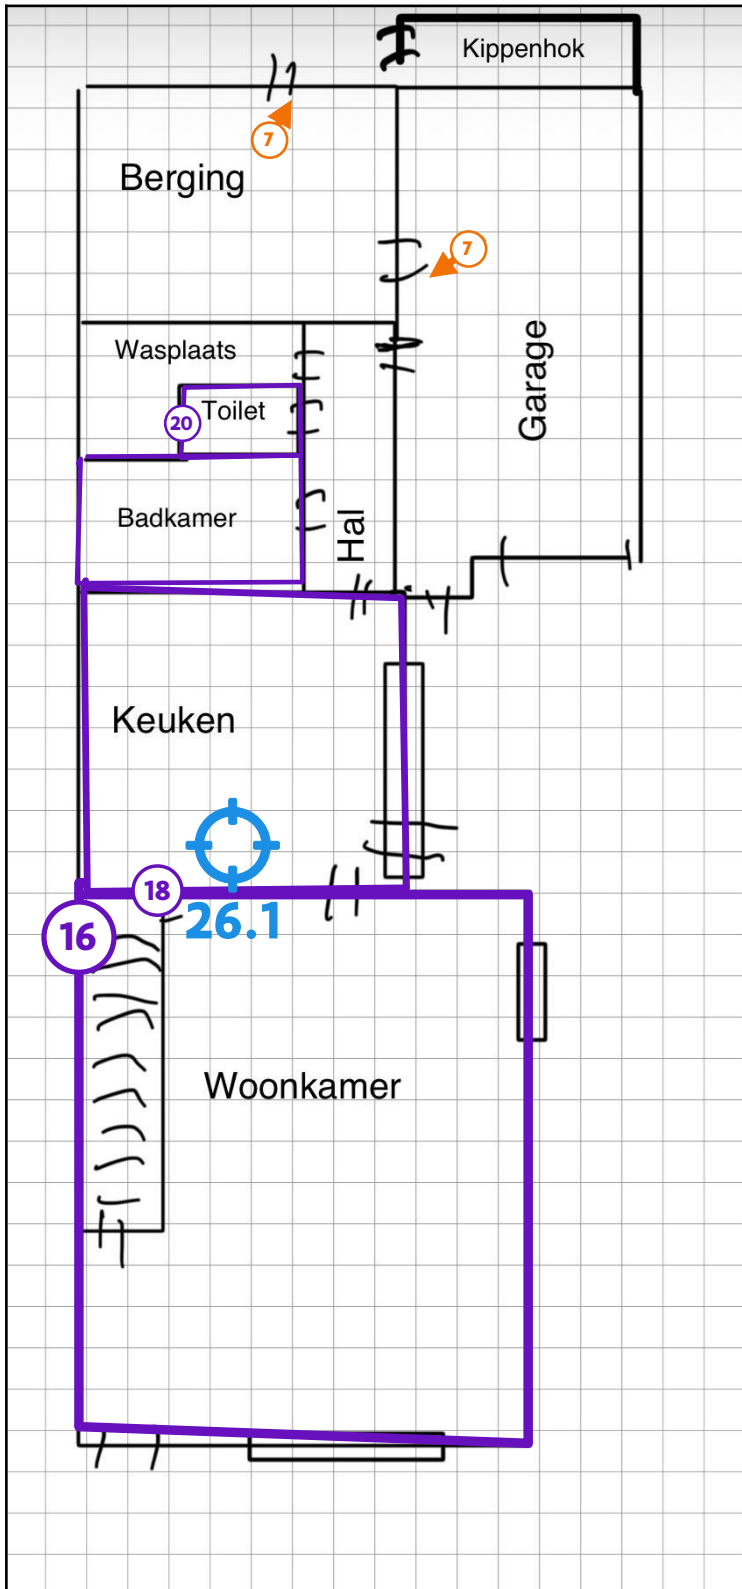
Plan 1.1: Gelijkvloers

7. Asbestcementplaat in schrijnwerk	Asbestmateriaal	Verwijderen
16. Voorzetwand(en) gipskartonplaten	Advies	-
18. Voorzetwand(en) hout/PVC	Advies	-
20. Tegellijm achter wandtegels & plinten	Advies	-
26. Coating spoelbak	Geen asbest	-
26.1 Code: M06	Puntmonster	-

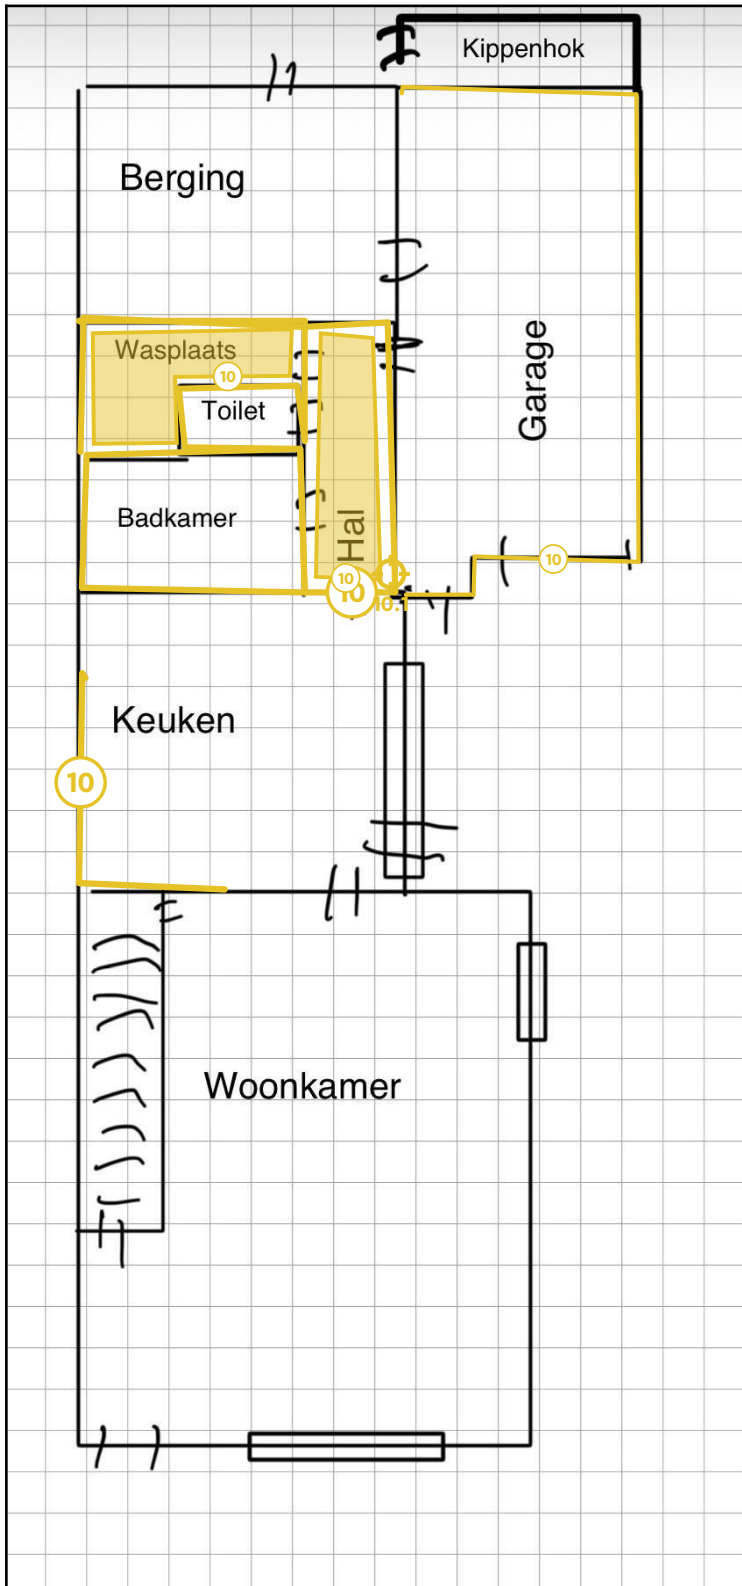
Plan 1.2: Gelijkvloers

10. Cementplaat muren en plafond	Asbestmateriaal	Zorgvuldig beheren
10.1 Code: M03	Puntmonster	-

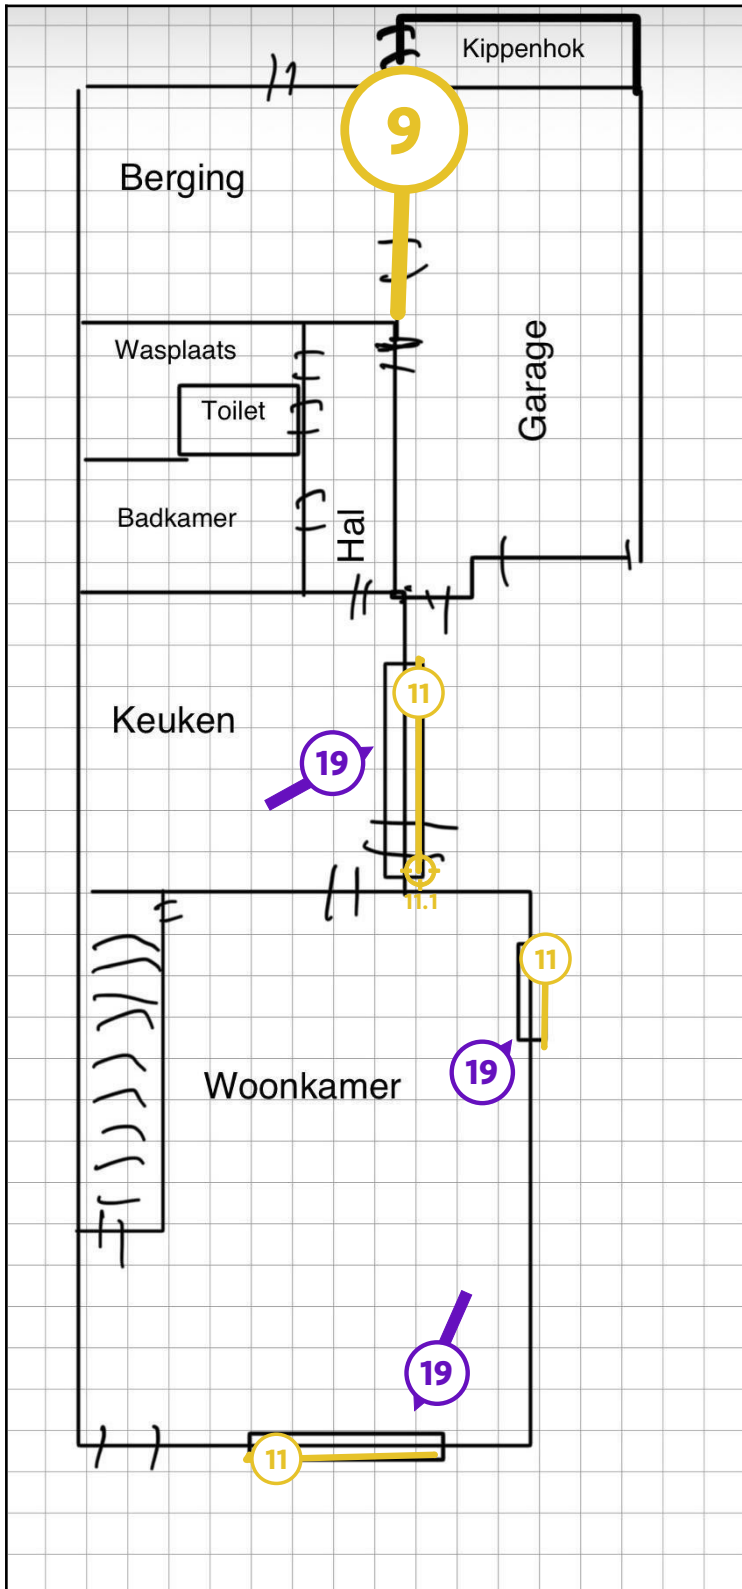
Plan 1.3: Gelijkvloers

9. Golfplaten wand	Asbestmateriaal	Zorgvuldig beheren
11. Mastiek/kit tussen muur en profiel buiten	Asbestmateriaal	Zorgvuldig beheren
11.1 Code: M04	Puntmonster	-
19. Afkitting ramen	Advies	-

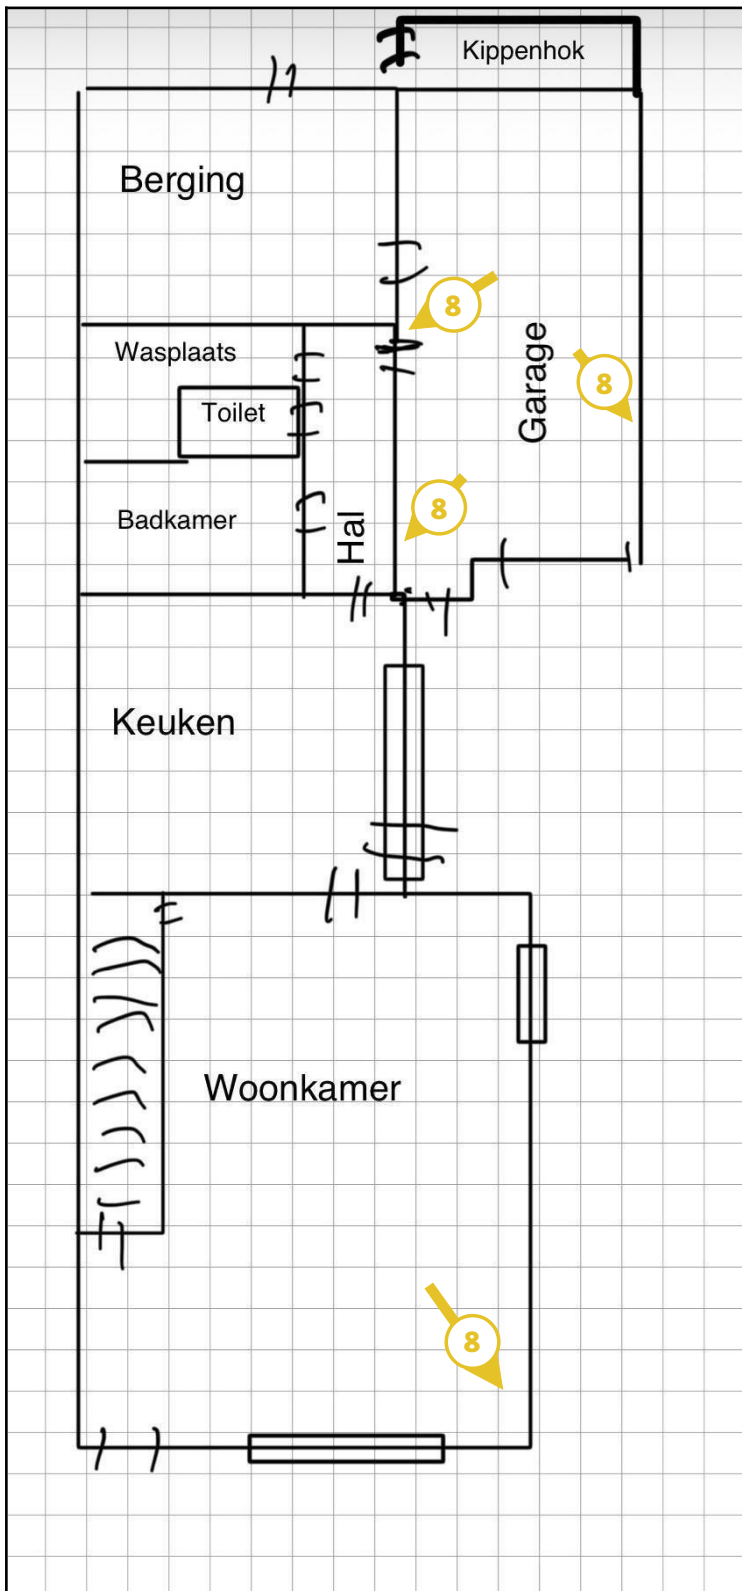
Plan 1.4: Gelijkvloers

8. Bakeliet schakelmateriaal

Asbestmateriaal

Zorgvuldig beheren

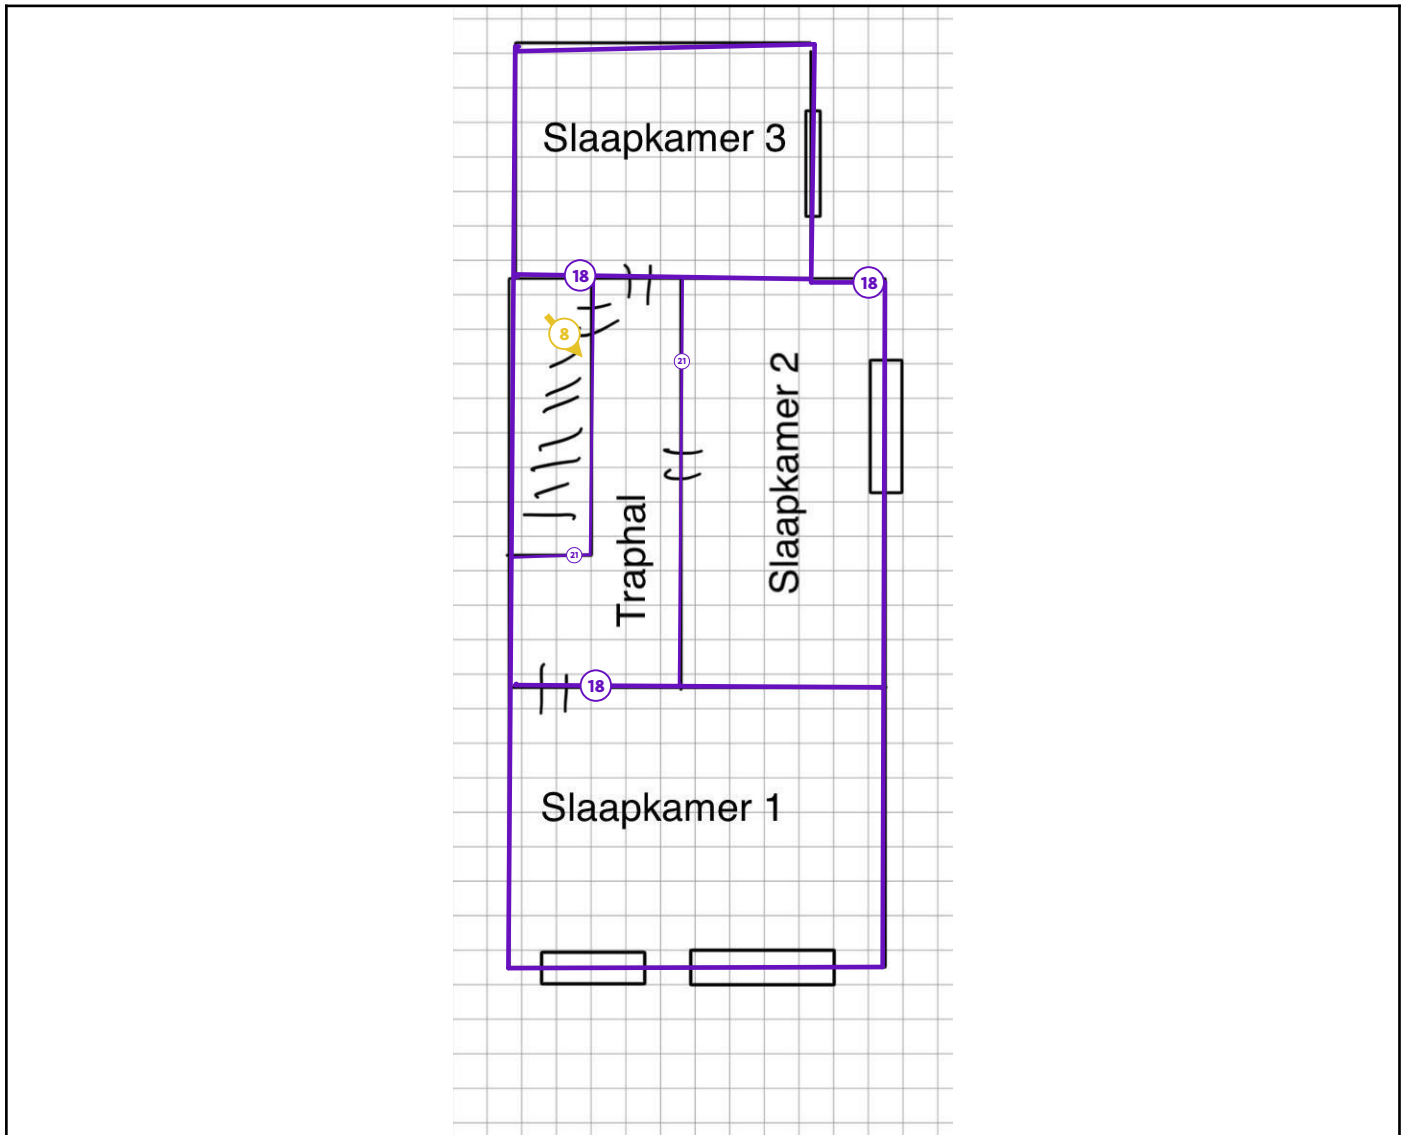
Plan 1.6: Verdieping

Beschrijving	Type	Actie
8. Bakeliet schakelmateriaal	Asbestmateriaal	Zorgvuldig beheren
18. Voorzetwand(en) hout/PVC	Advies	-
21. Valse wand(en) hout	Advies	-

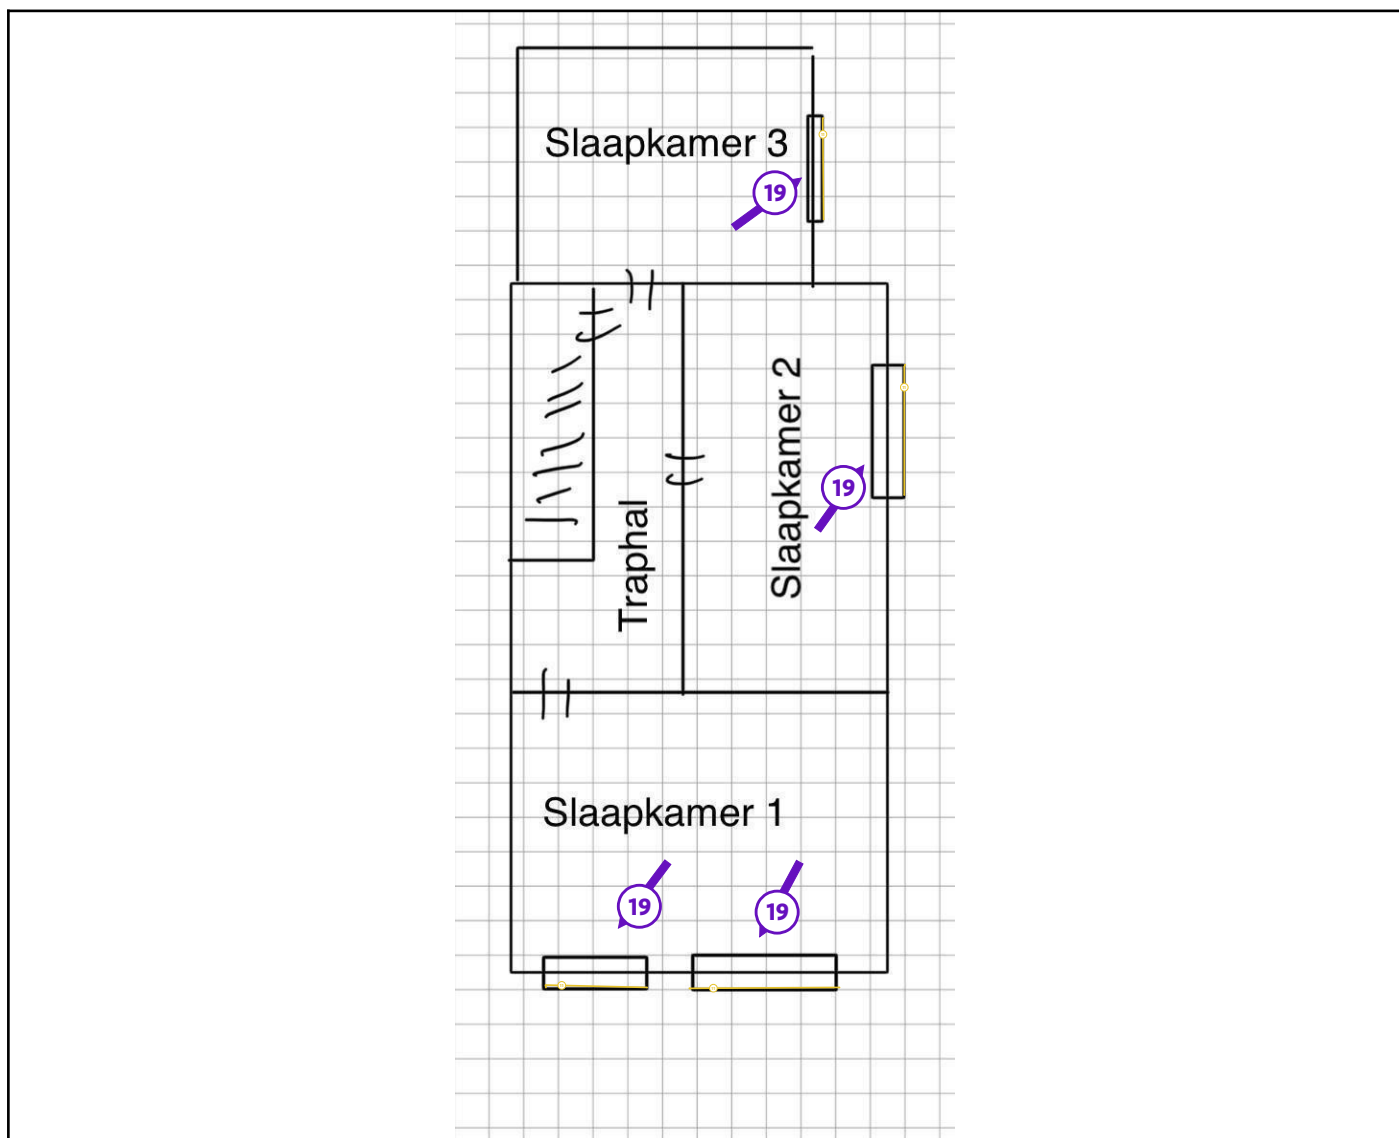
Plan 1.8: Verdieping

Beschrijving	Type	Actie
11. Mastiek/kit tussen muur en profiel buiten	Asbestmateriaal	Zorgvuldig beheren
19. Afkitting ramen	Advies	-

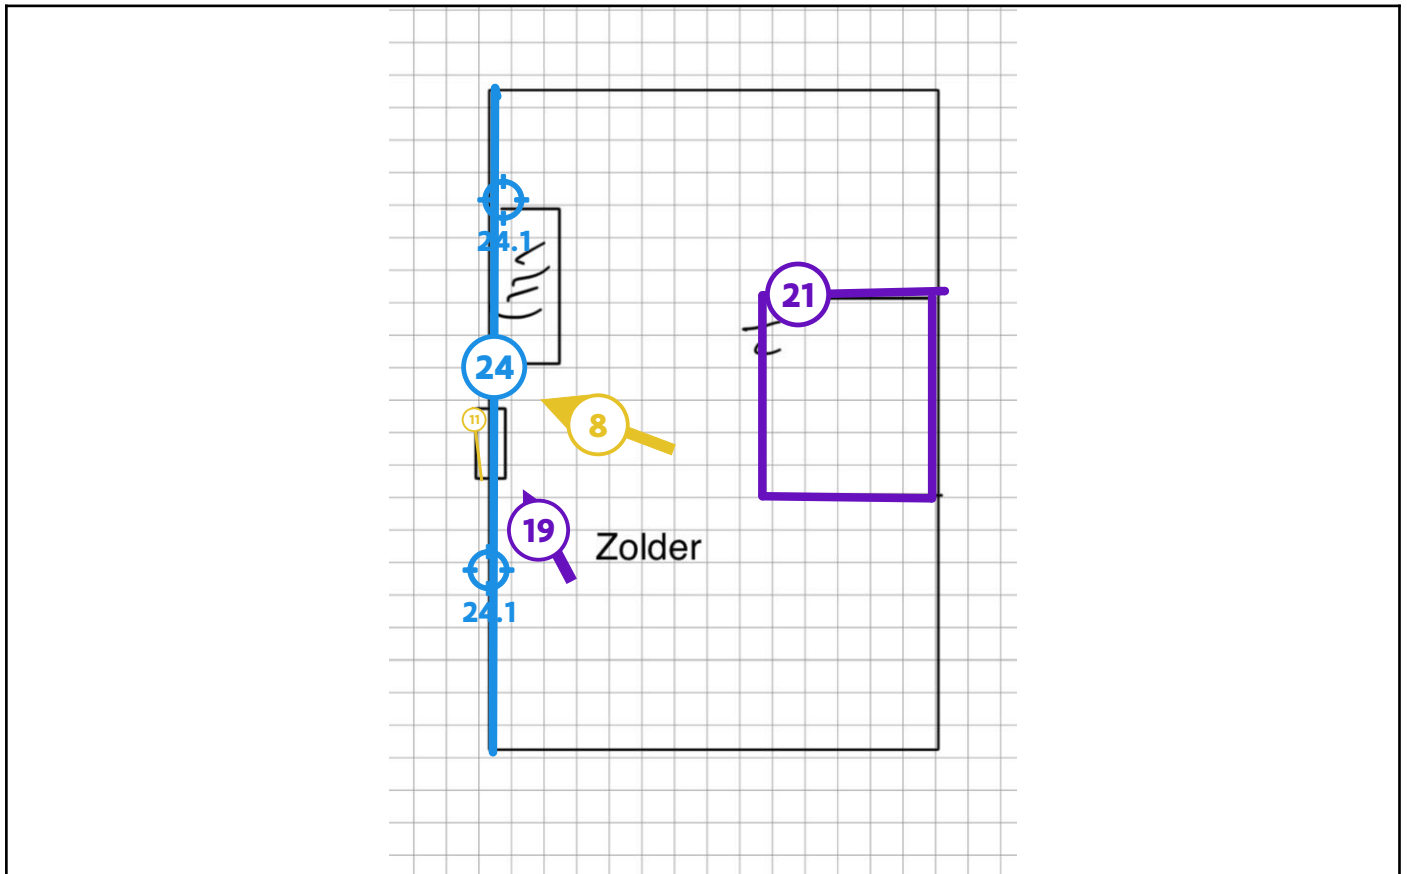
Plan 1.9: Zolder

Beschrijving	Type	Actie
8. Bakeliet schakelmateriaal	Asbestmateriaal	Zorgvuldig beheren
11. Mastiek/kit tussen muur en profiel buiten	Asbestmateriaal	Zorgvuldig beheren
19. Afkitting ramen	Advies	-
21. Valse wand(en) hout	Advies	-
24. Cementering zoldermuur	Geen asbest	-
24.1 Code: M01	Mengmonster	-

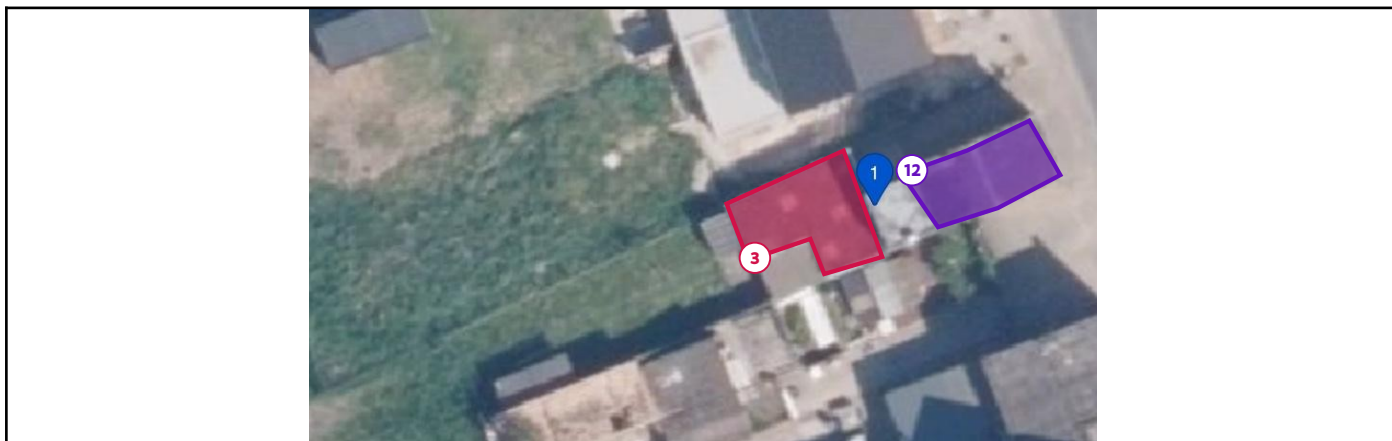
Plan 1.11: Dak

Beschrijving	Type	Actie
3. dakbedekking - golfplaten	Asbestmateriaal	Dringend verwijderen
12. Onderdak	Beperking	-

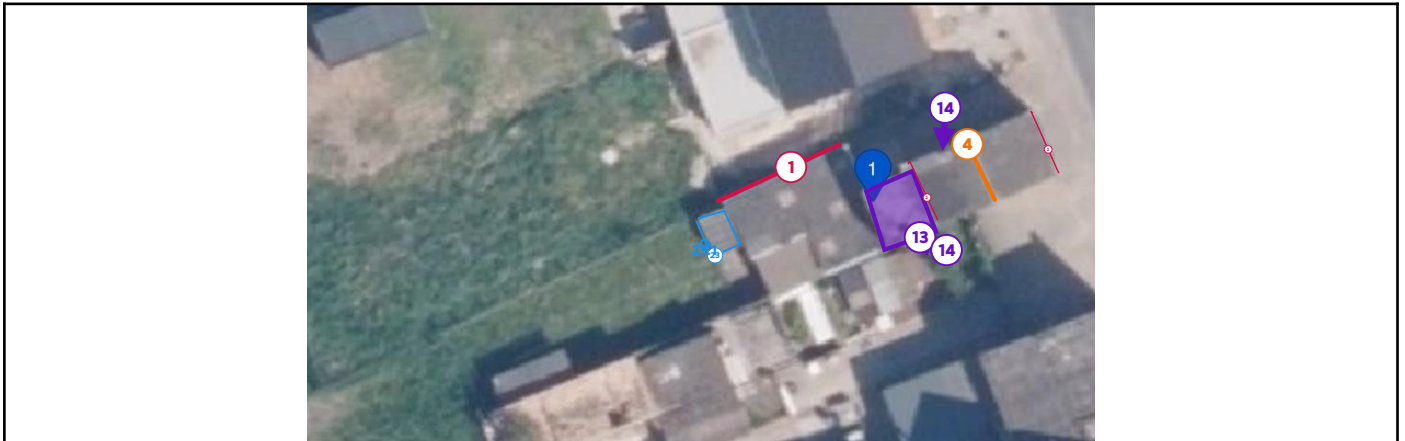
Plan 1.12: Dak

Beschrijving	Type	Actie
1. Dakgoot - Contaminatie golfplaten	Asbestmateriaal	Dringend verwijderen
2. Dakgoot - Contaminatie dakleien	Asbestmateriaal	Dringend verwijderen
4. Dakbedekking - Nokken/Noordbomen	Asbestmateriaal	Verwijderen
13. Dakbedekking (>3,50m)	Beperking	-
14. Binnenzijde en bovenzijde van de schouw	Beperking	-
23. Stopverf	Geen asbest	-
23.1 Code: M05	Puntmonster	-

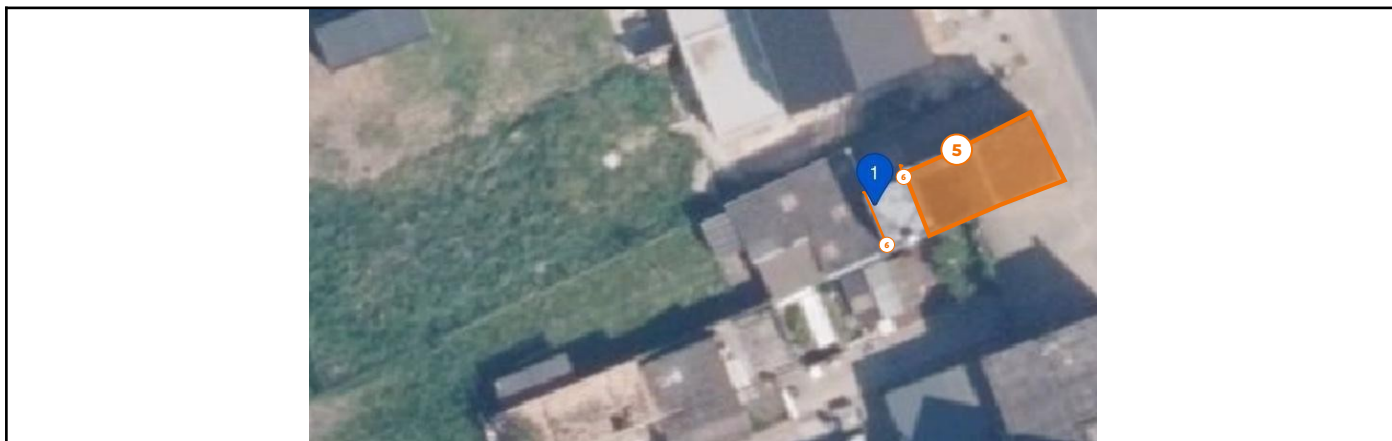
Plan 1.13: Dak

Beschrijving	Type	Actie
5. Dakbedekking - Dakleien	Asbestmateriaal	Verwijderen
6. Gevelleien	Asbestmateriaal	Verwijderen
