Asbestinventarisatetest

Potaardestraat 24, 9280 Lebbeke

Attestnummer : 20230621-000369.000

Niet-asbestveilig

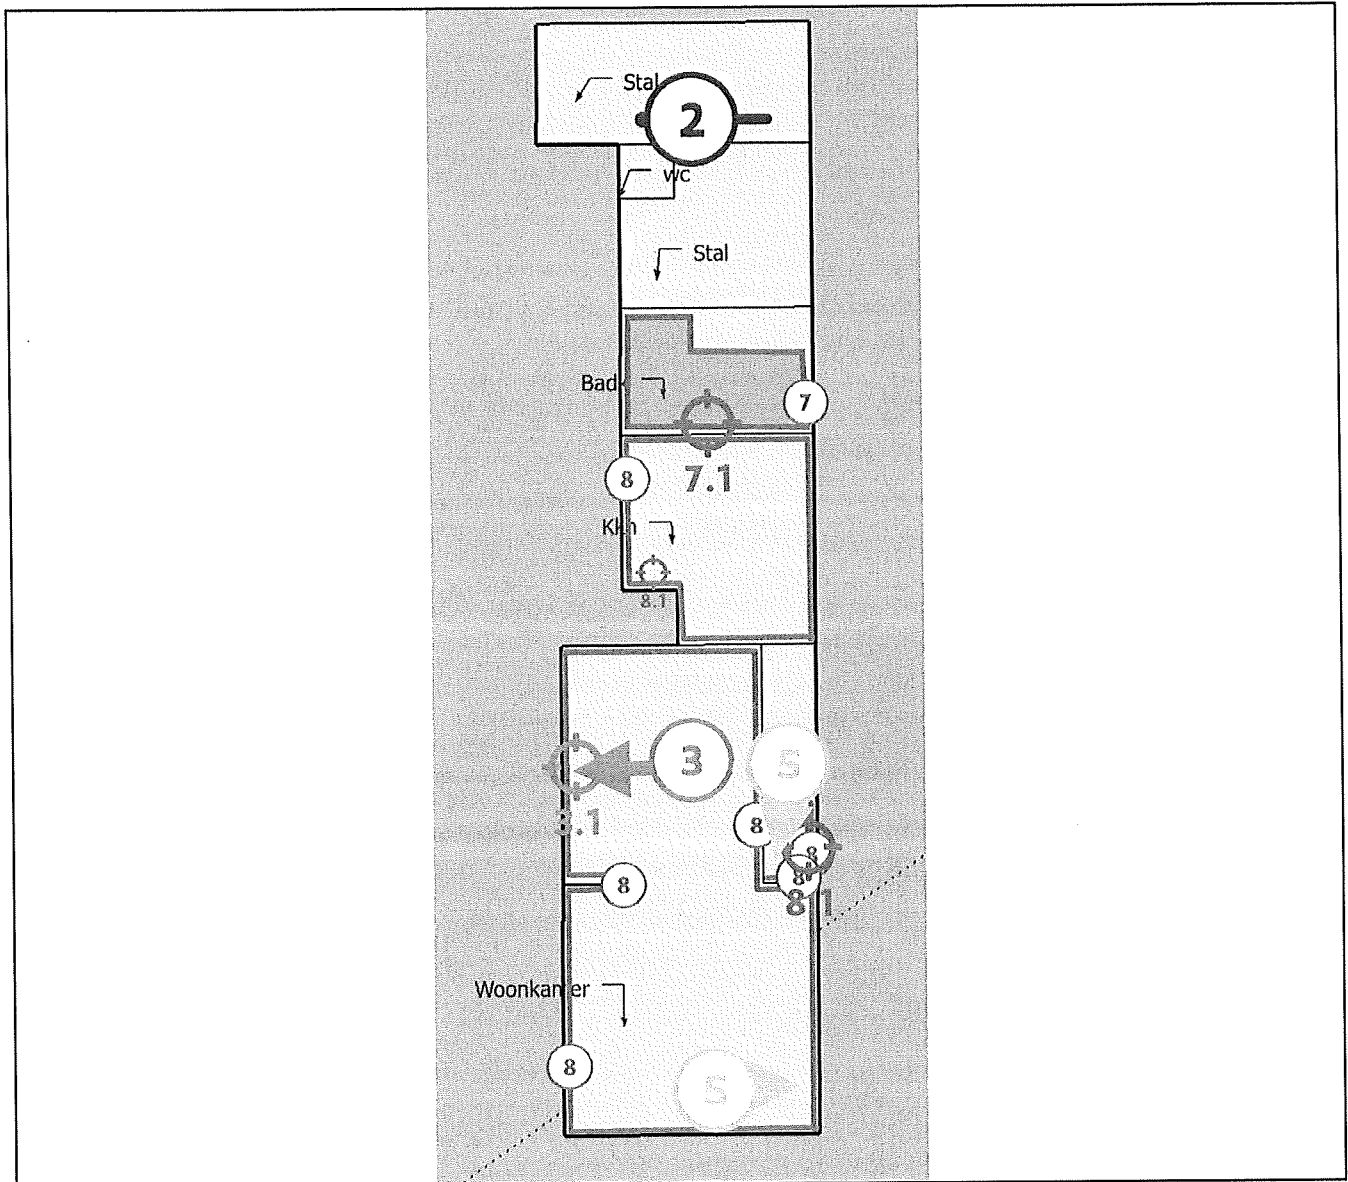
Plan 1.2: Gelijkvloers

Beschrijving	Type	Actie
2. Rookgaskanaal	Asbestmateriaal	Dringend verwijderen
3. Koord	Asbestmateriaal	Verwijderen
3.1 Code: MM02	Mengmonster	-
5. Bakeliet	Asbestmateriaal	Verwijderen
7. Vloerzeil	Geen asbest	-

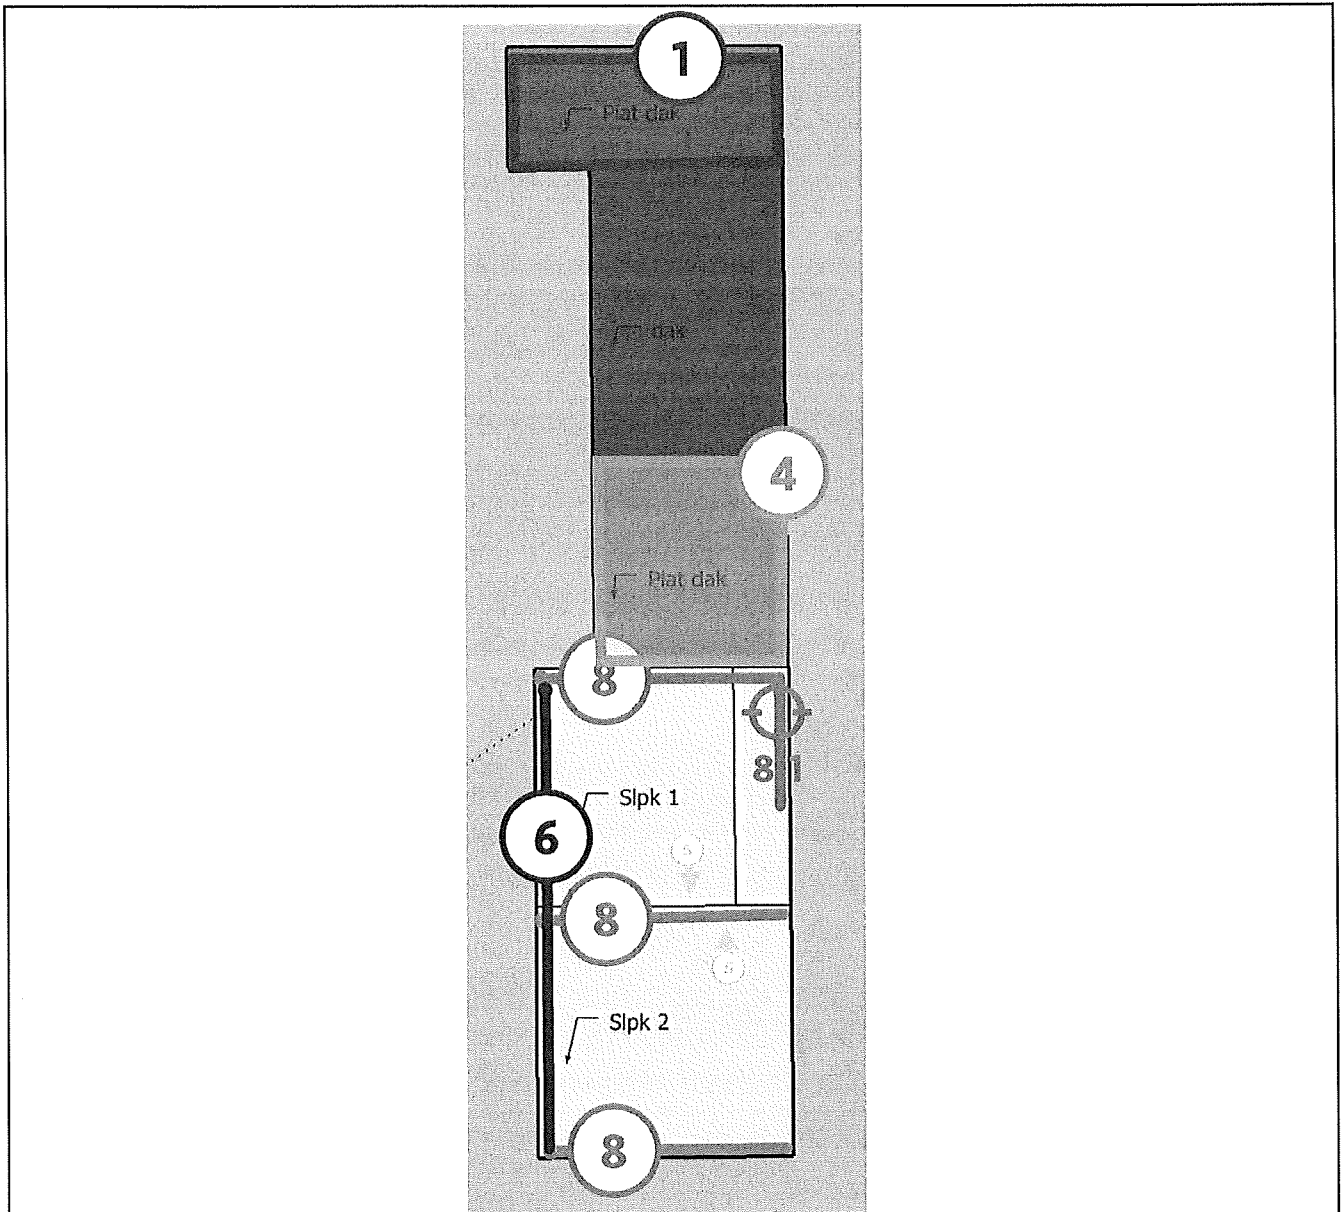
Plan 1.3: Eerste verdiep

Beschrijving	Type	Actie
1. Golfplaten	Asbestmateriaal	Dringend verwijderen
4. Golfplaten	Asbestmateriaal	Verwijderen
5. Bakeliet	Asbestmateriaal	Verwijderen
6. Platen	Advies	-
