# Asbestinventarisatetest

Potaardestraat 26, 9280 Lebbeke

Attestnummer : 20250627-000031.000

Uitgegeven op : 27.06.2025

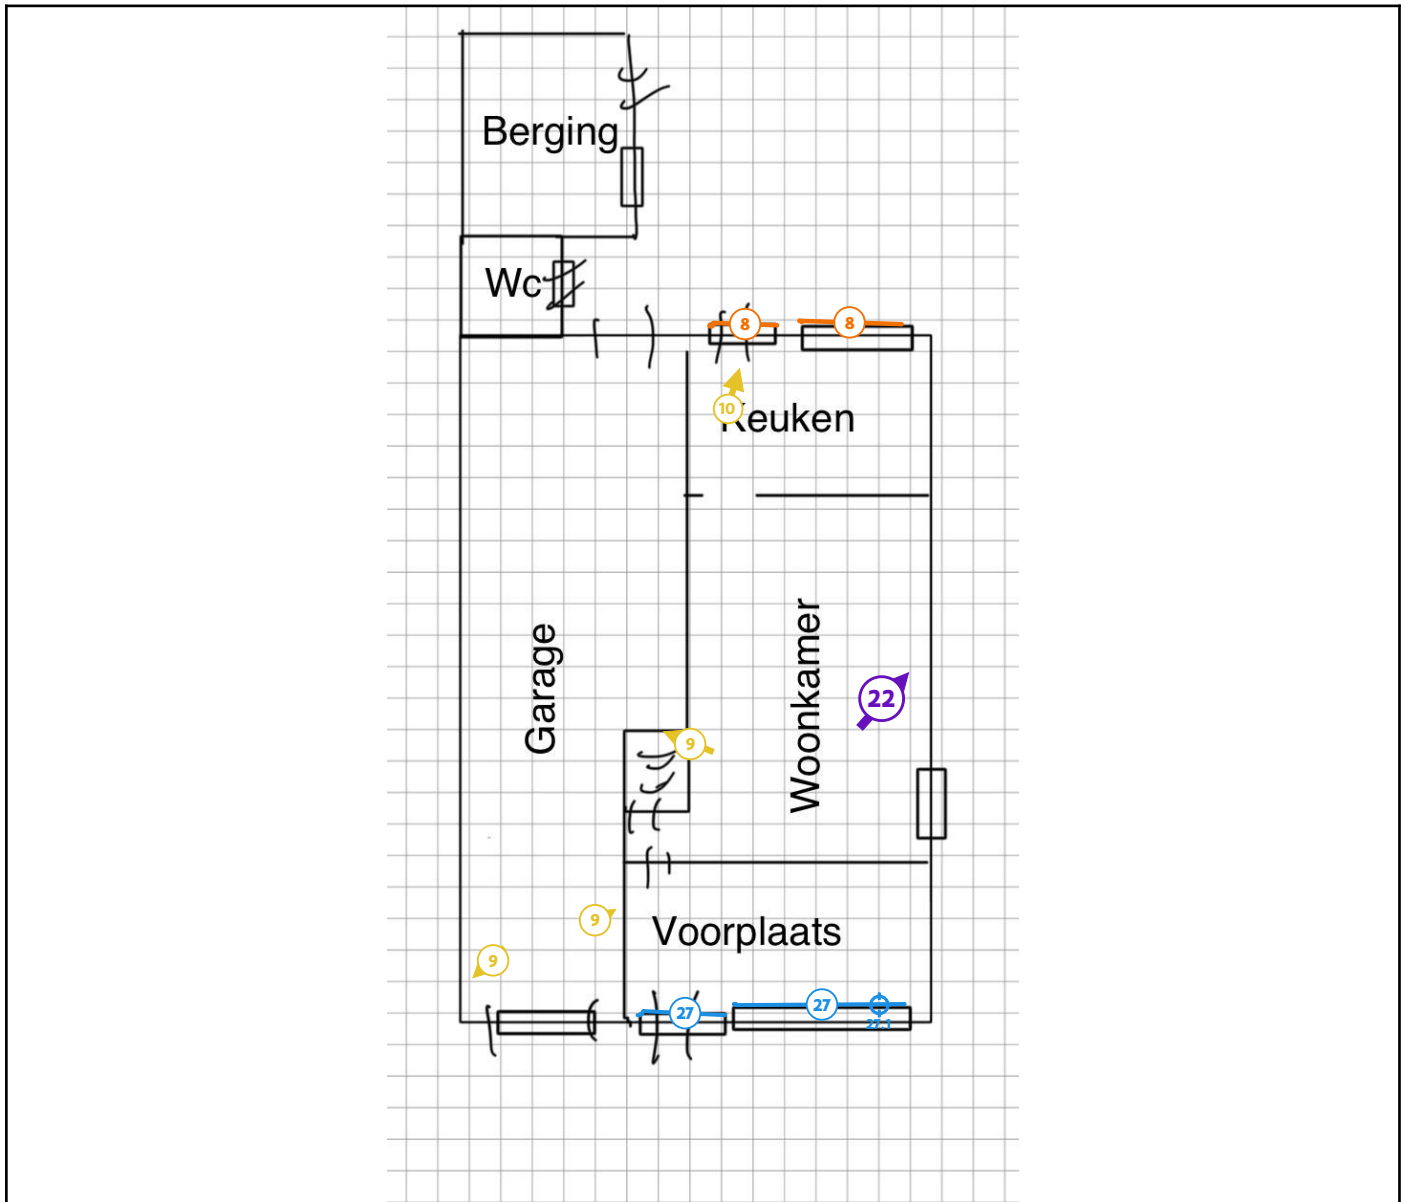
## Plan 1.2: Gelijkvloers

Beschrijving	Type	Actie
8. Mastiek/kit tussen glas en profiel - buiten	Asbestmateriaal	Verwijderen
9. Bakeliet - schakelmateriaal	Asbestmateriaal	Zorgvuldig beheren
10. Asbestcementplaat in schrijnwerk	Asbestmateriaal	Zorgvuldig beheren
22. Gaskachel	Advies	-
27. Mastiek/kit tussen glas en profiel - Binnen	Geen asbest	-

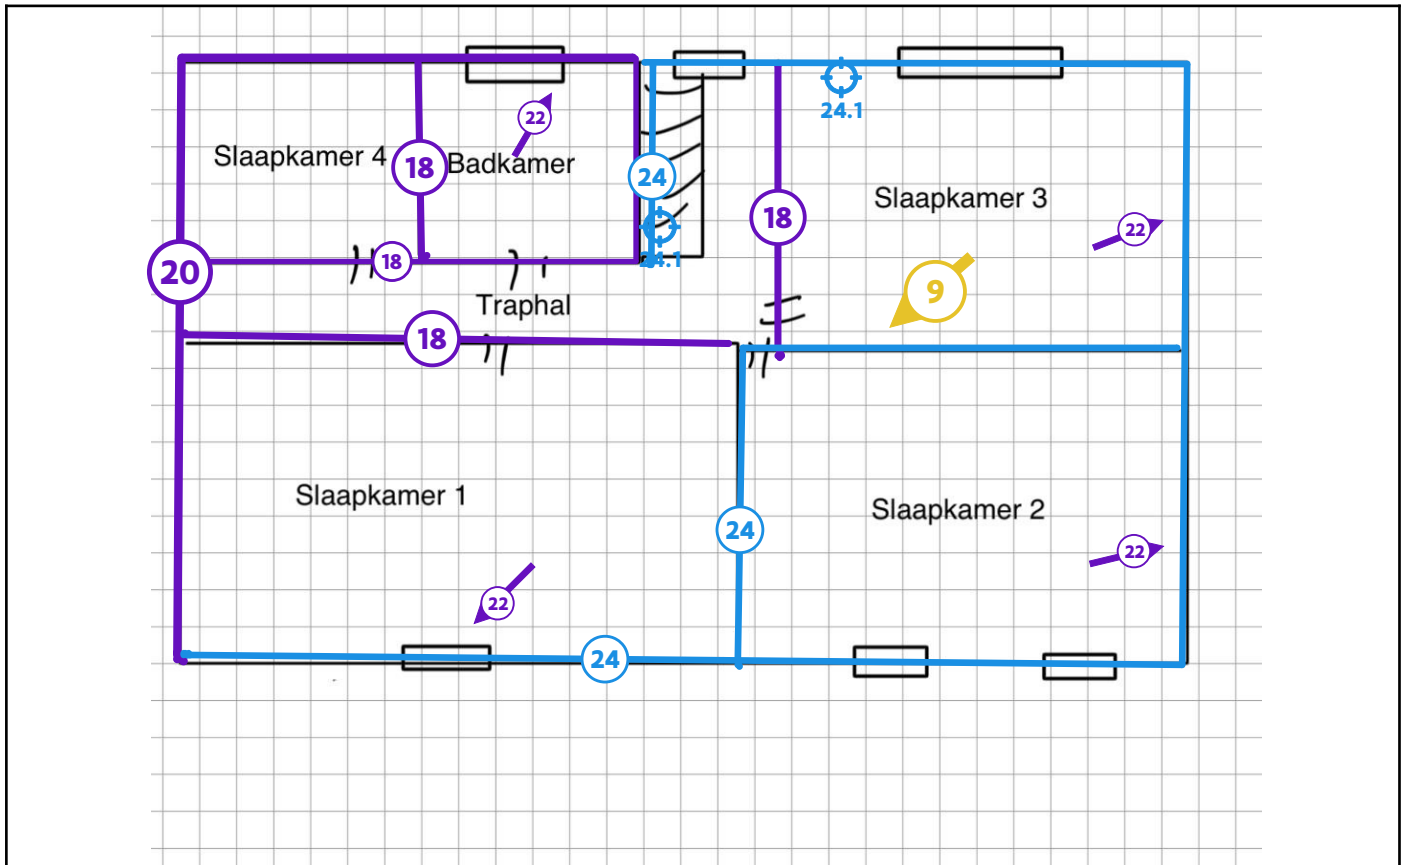
## Plan 1.6: Verdieping

Beschrijving	Type	Actie
9. Bakeliet - schakelmateriaal	Asbestmateriaal	Zorgvuldig beheren
18. Valse wand(en) hout/pvc	Advies	-
20. Voorzetwand(en) hout/PVC	Advies	-
22. Gaskachel	Advies	-
24. Pleisterwerk wanden	Geen asbest	-
24.1 Code: M01	Mengmonster	-

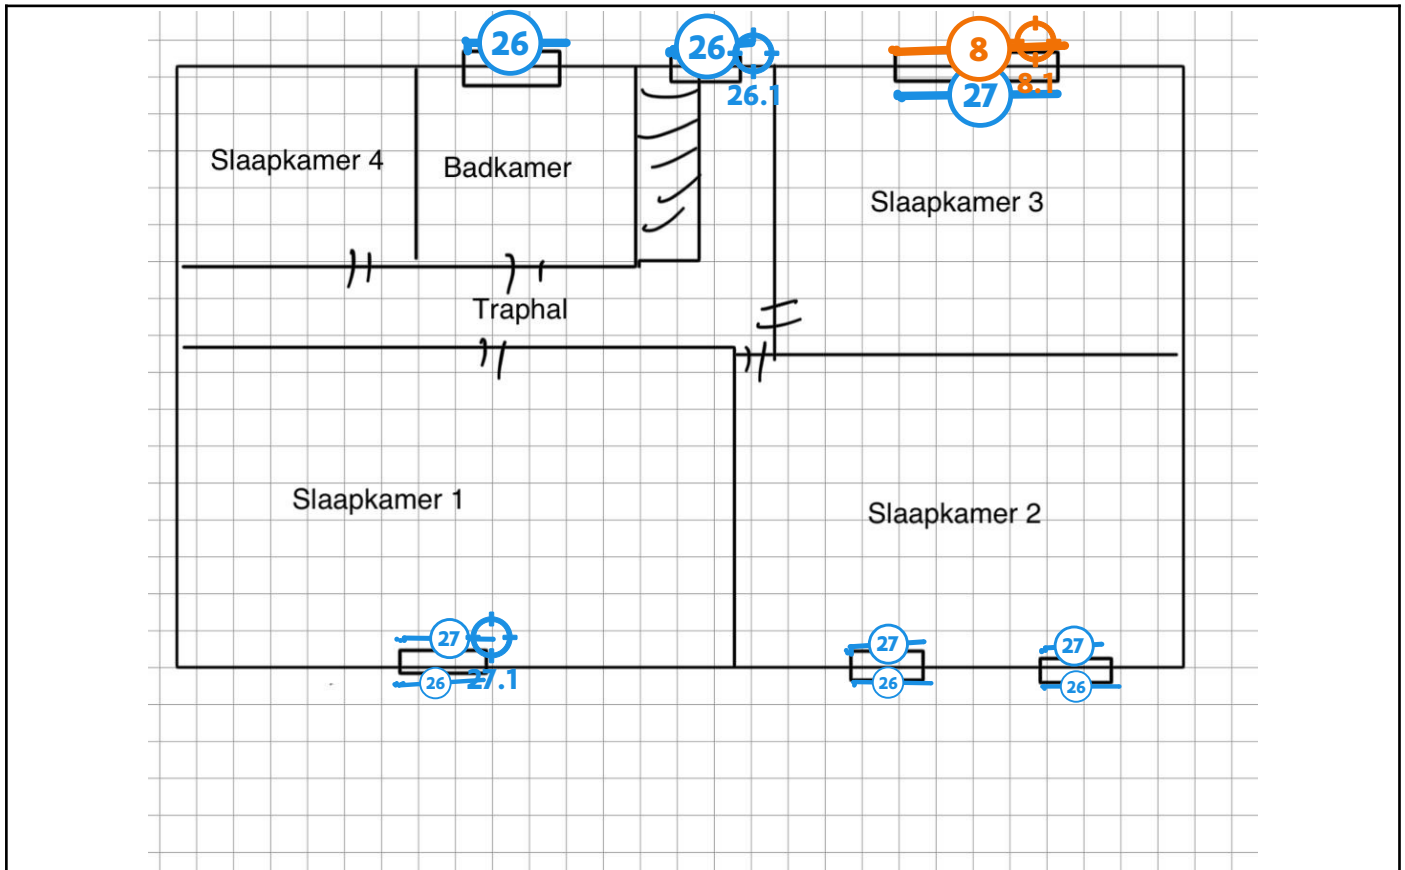
## Plan 1.9: Verdieping

Beschrijving	Type	Actie
8. Mastiek/kit tussen glas en profiel - buiten	Asbestmateriaal	<b>Verwijderen</b>
8.1 Code: M04	Mengmonster	-
26. Stopverf	Geen asbest	-
26.1 Code: M06	Puntmonster	-
27. Mastiek/kit tussen glas en profiel - Binnen	Geen asbest	-
27.1 Code: M07	Mengmonster	-

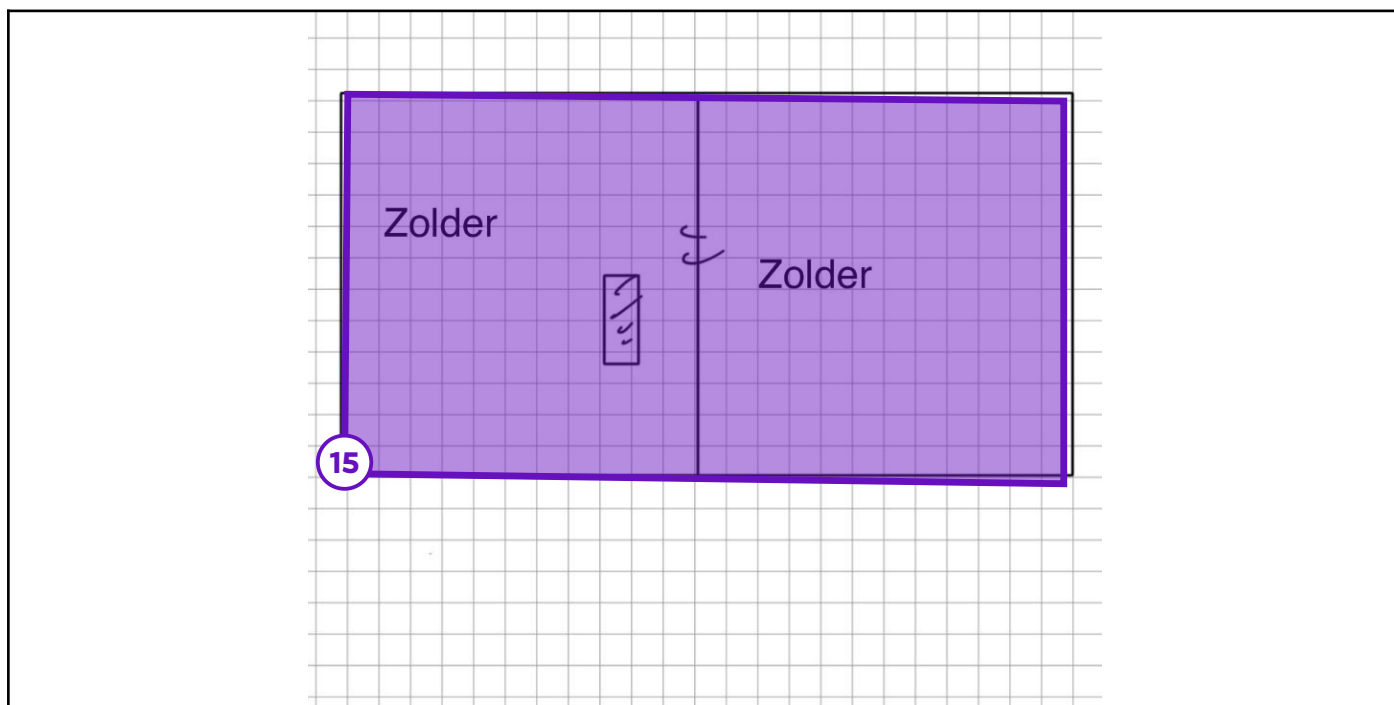
## Plan 1.10: Zolder

Beschrijving	Type	Actie
15. Zolder niet toegankelijk	Beperking	-

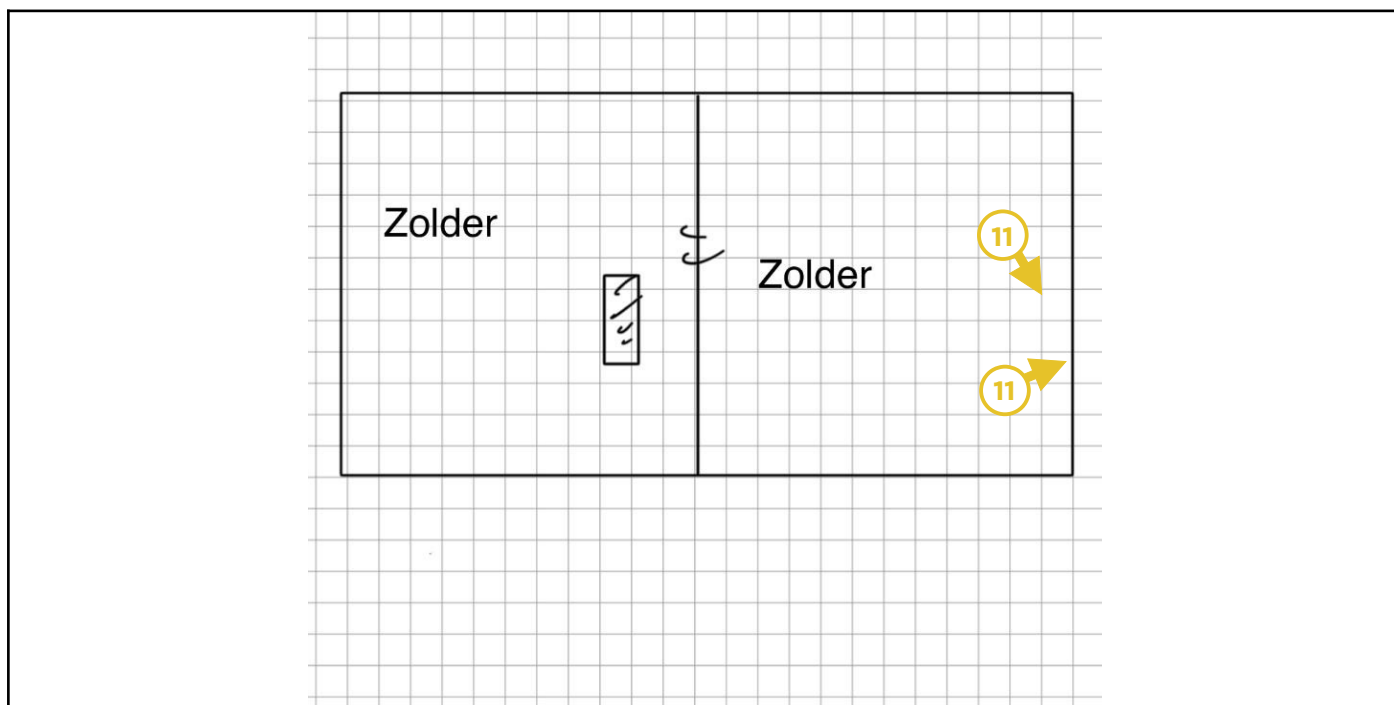
## Plan 1.11: Zolder

Beschrijving	Type	Actie
11. Roetluik	Asbestmateriaal	Zorgvuldig beheren

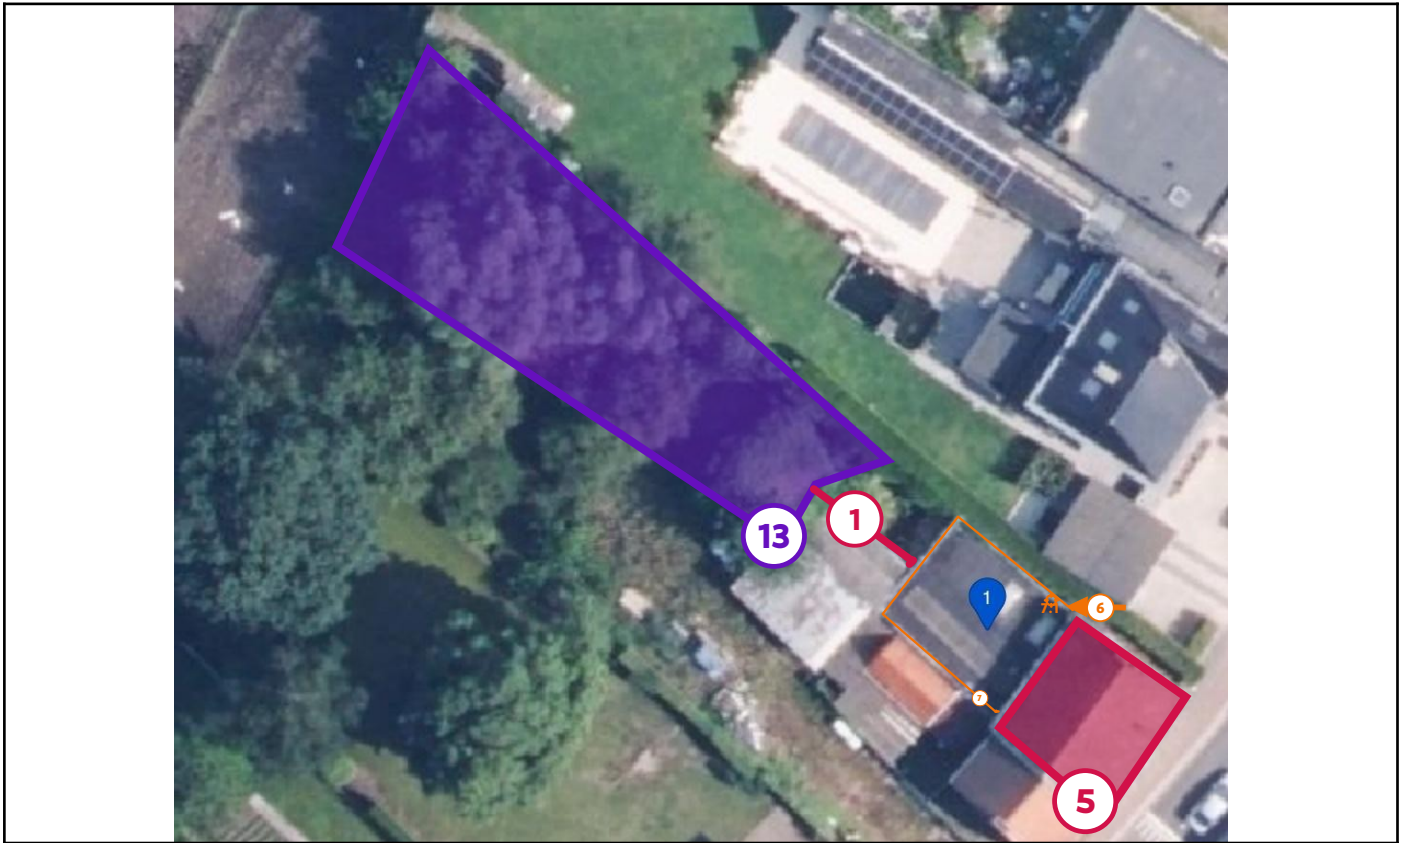
## Plan 1.12: Dak en tuin

Beschrijving	Type	Actie
1. Dakgoot - Contaminatie golfplaten	Asbestmateriaal	Dringend verwijderen
5. Dakbedekking - Dakleien	Asbestmateriaal	Dringend verwijderen
6. Schouwbus in gesloten systeem	Asbestmateriaal	Verwijderen
7. Deksteen	Asbestmateriaal	Verwijderen
7.1 Code: M05	Puntmonster	-
13. Overwoekerde vegetatie	Beperking	-

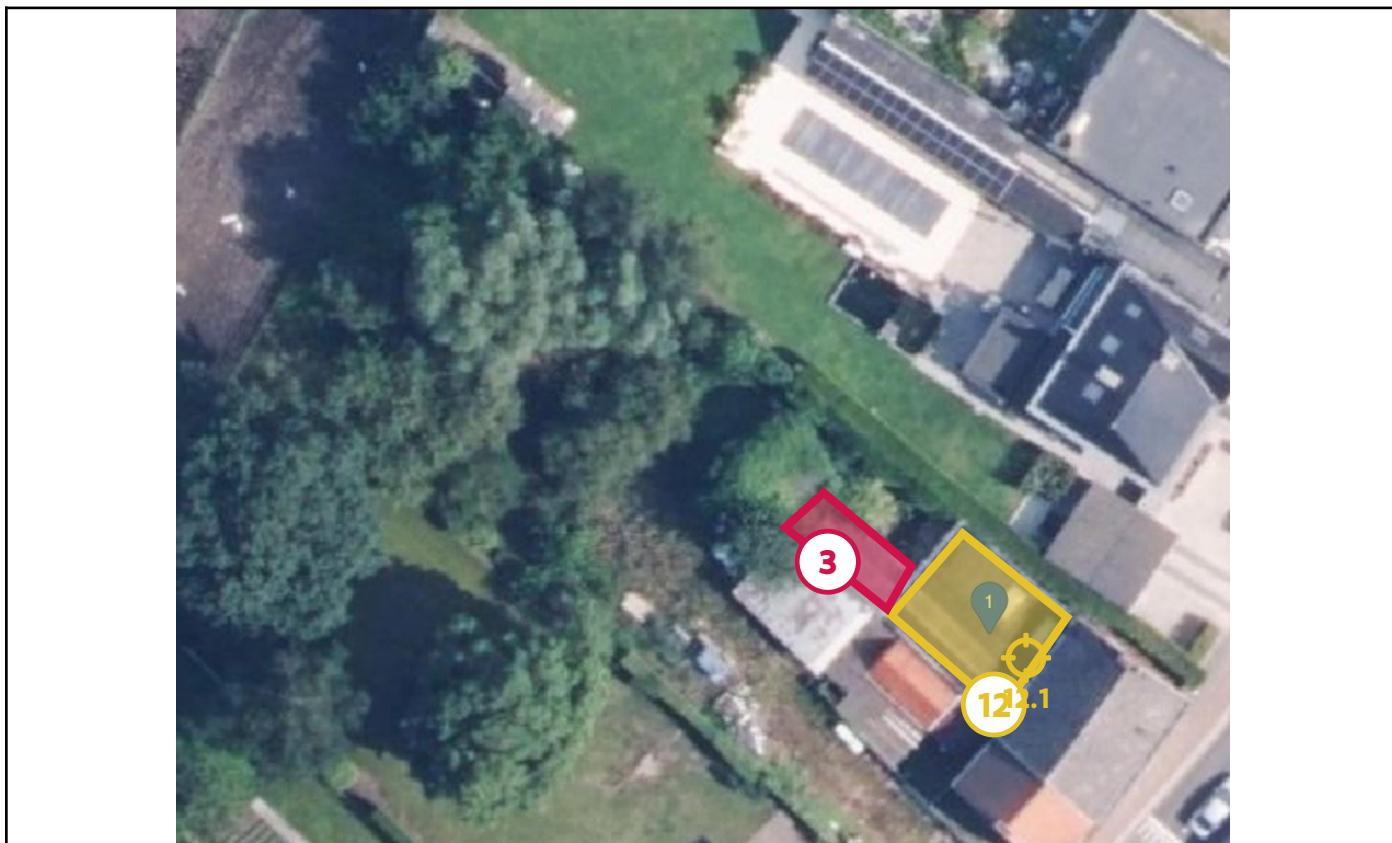
## Plan 1.13: Dak

Beschrijving	Type	Actie
3. dakbedekking - golfplaten	Asbestmateriaal	Dringend verwijderen
12. Dakbedekking - Roofing	Asbestmateriaal	Zorgvuldig beheren
12.1 Code: M03	Puntmonster	-

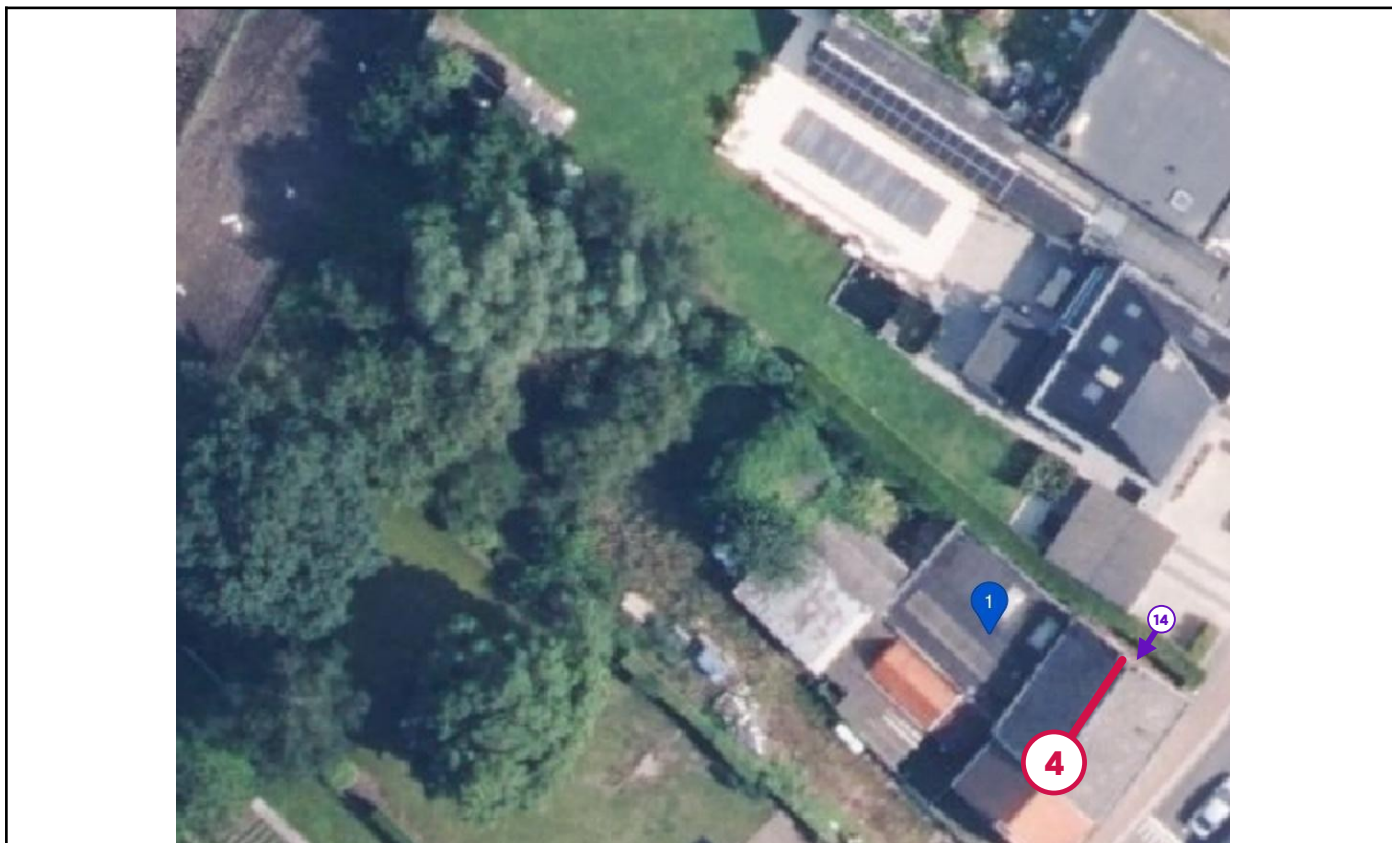
## Plan 1.14: IMG\_5156

Beschrijving	Type	Actie
4. Dakbedekking - Nokken/Noordbomen	Asbestmateriaal	Dringend verwijderen
14. Binnenzijde en bovenzijde van de schouw	Beperking	-

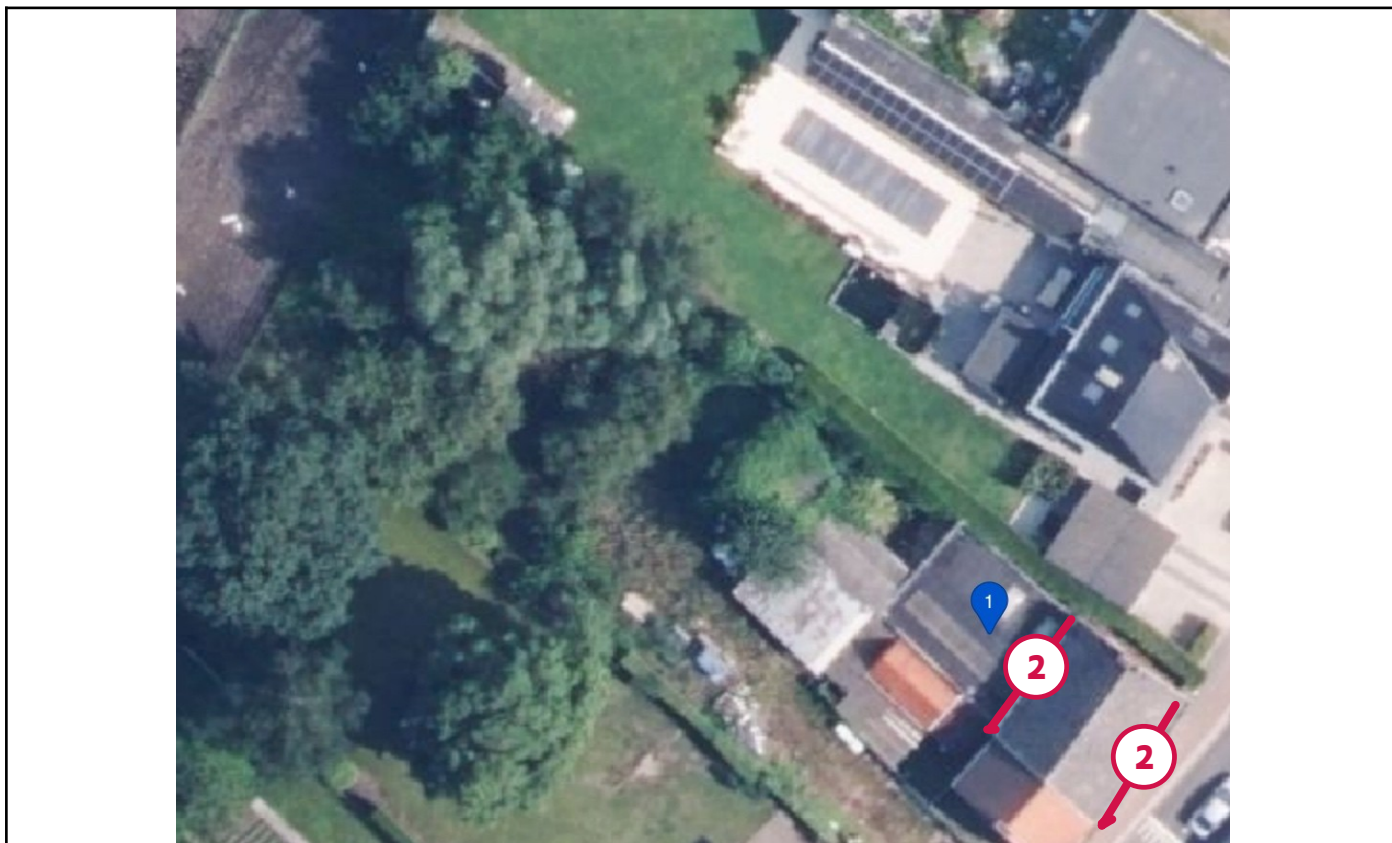
## Plan 1.15: Dak

Beschrijving	Type	Actie
2. Dakgoot - Contaminatie dakleien	Asbestmateriaal	Dringend verwijderen
