# Asbestinventarisatetest

Provincialebaan 51, 9255 Buggenhout

Attestnummer : 20250813-000336.000

Uitgegeven op : 13.08.2025

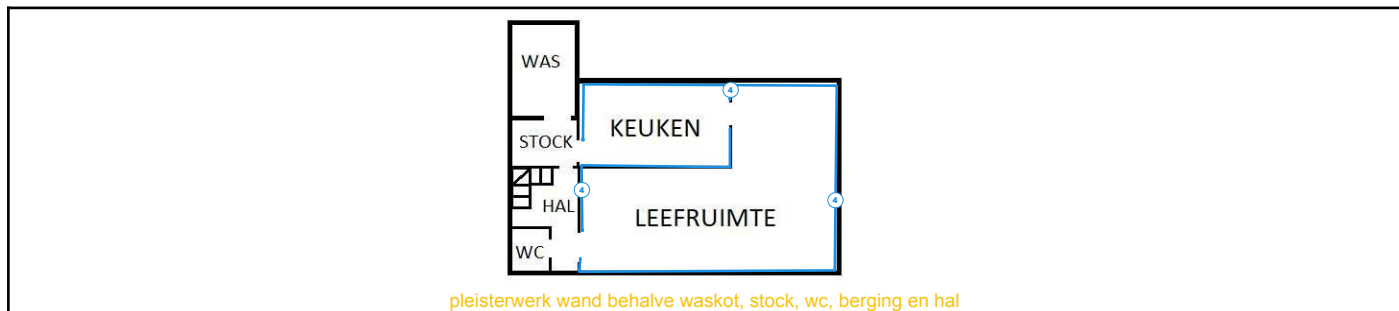
## Plan 1.1: Provincialebaan 51 - Gelijksvloer

Beschrijving	Type	Actie
4. Pleisterwerk - Wand - Eengezinswoning	Geen asbest	-

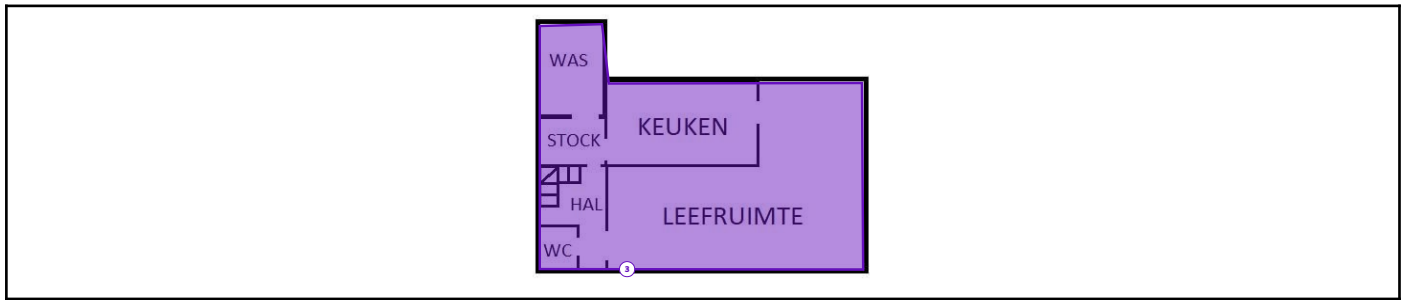
## Plan 1.2: Provincialebaan 51 - Gelijksvloer

Beschrijving	Type	Actie
3. Plafonds uit niet asbestverdacht materiaal	Advies	-

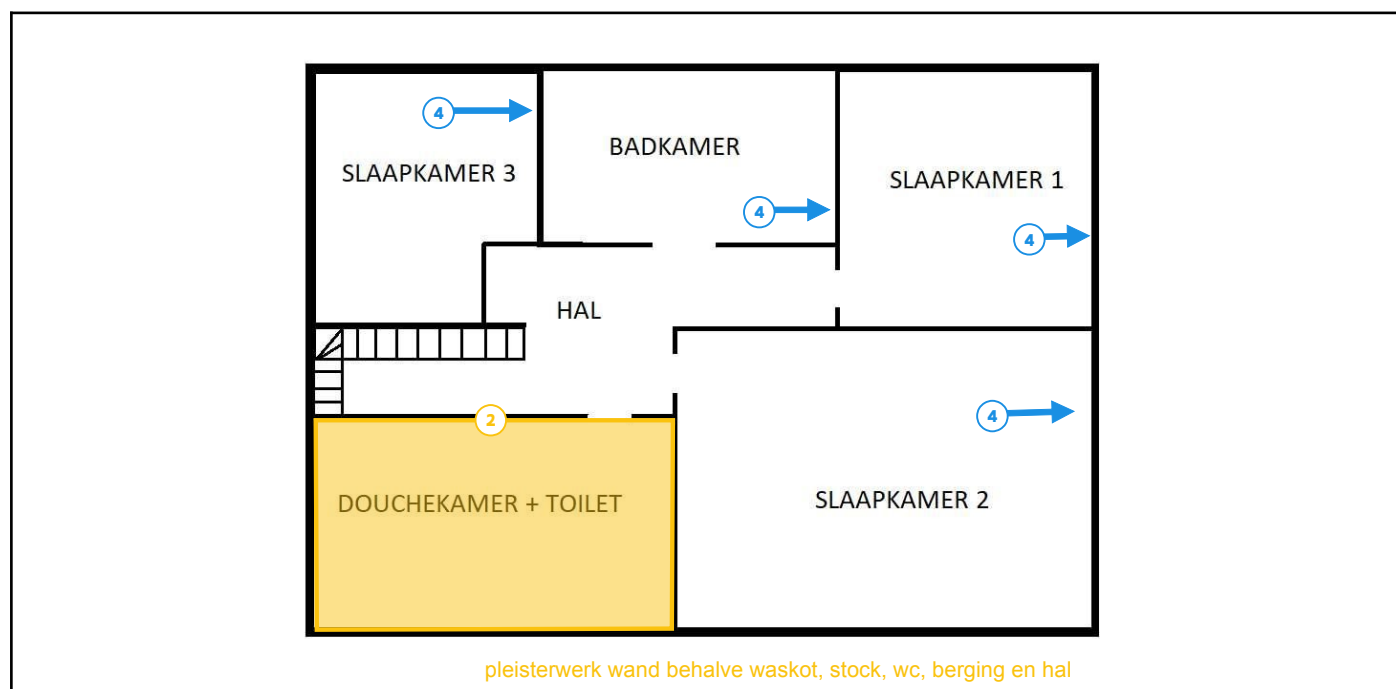
## Plan 1.3: Provincialebaan 51 - Verdieping 1

Beschrijving	Type	Actie
2. Douchekamer + toilet	Uitsluiting	-
4. Pleisterwerk - Wand - Eengezinswoning	Geen asbest	-

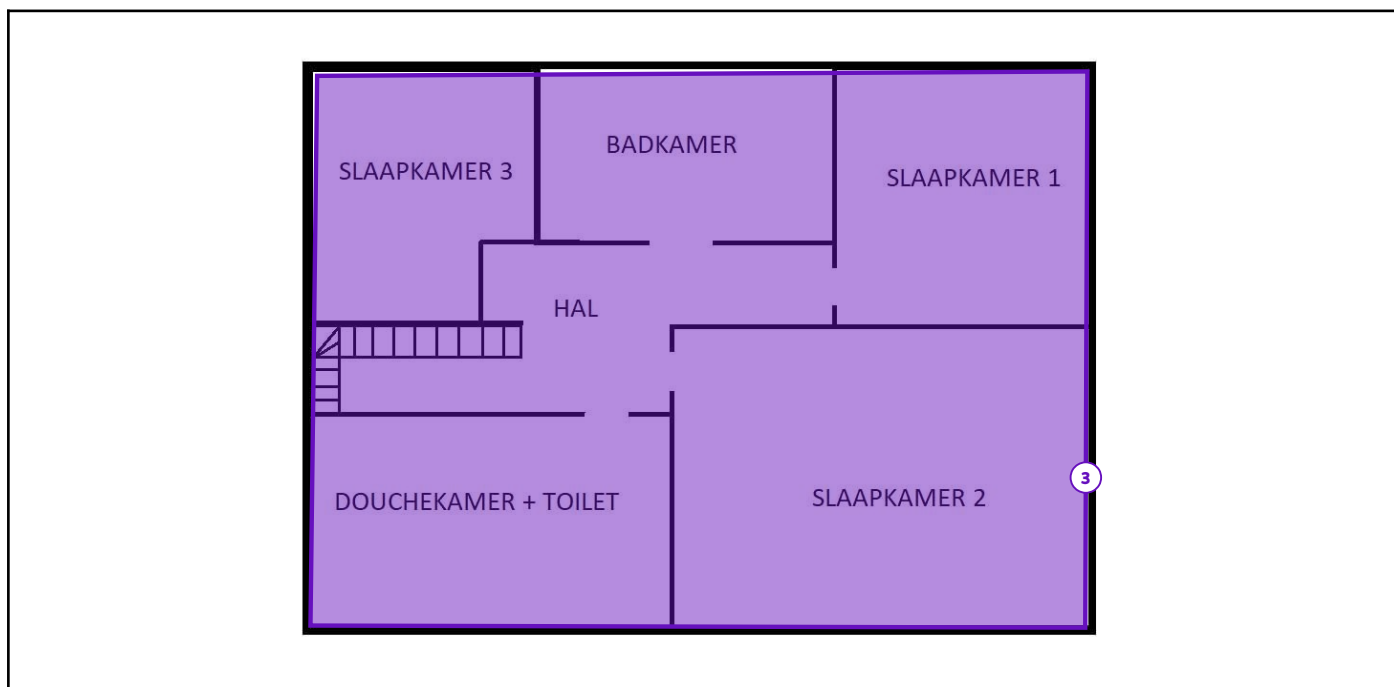
## Plan 1.4: Provincialebaan 51 - Verdieping 1

Beschrijving	Type	Actie
3. Plafonds uit niet asbestverdacht materiaal	Advies	-

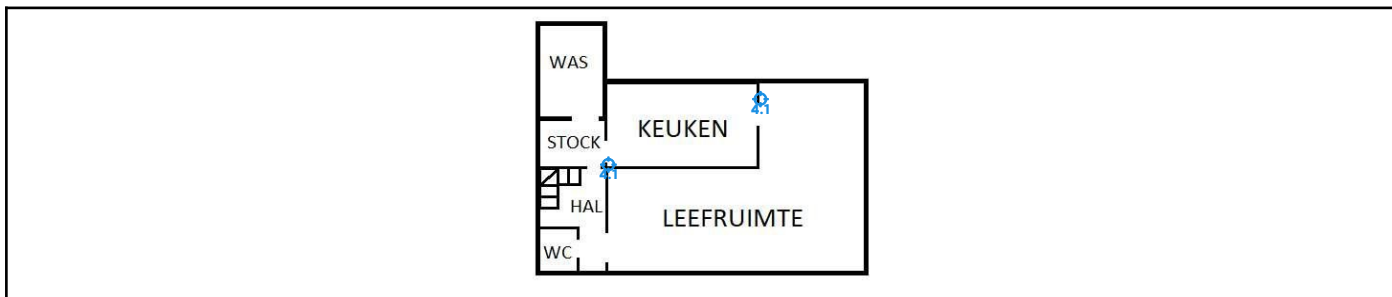
## Plan 1.5: Provincialebaan 51 - Gelijksvloer

Beschrijving	Type	Actie
4. Pleisterwerk - Wand - Eengezinswoning	Geen asbest	-
4.1 Code: MM01	Mengmonster	-

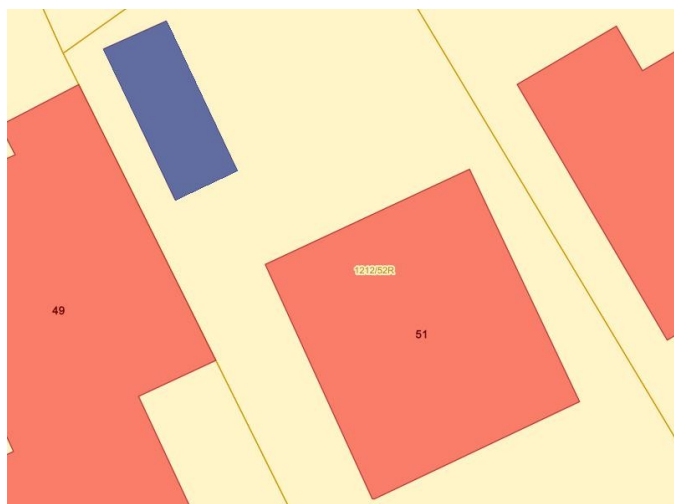
## Zone 2: Bijgebouw

- 1 Asbestmateriaal**
- 0 Beperkingen
- 0 Uitsluitingen
- 0 Roerende goederen
- 0 Puin, steenslag, (water)bodem
- 0 Adviezen
- 0 Geen asbest
