# Asbestinventarisatetest

Kalkenstraat 173B, 9255 Buggenhout

Attestnummer : **20251031-000416.000**

Uitgegeven op : **31.10.2025**

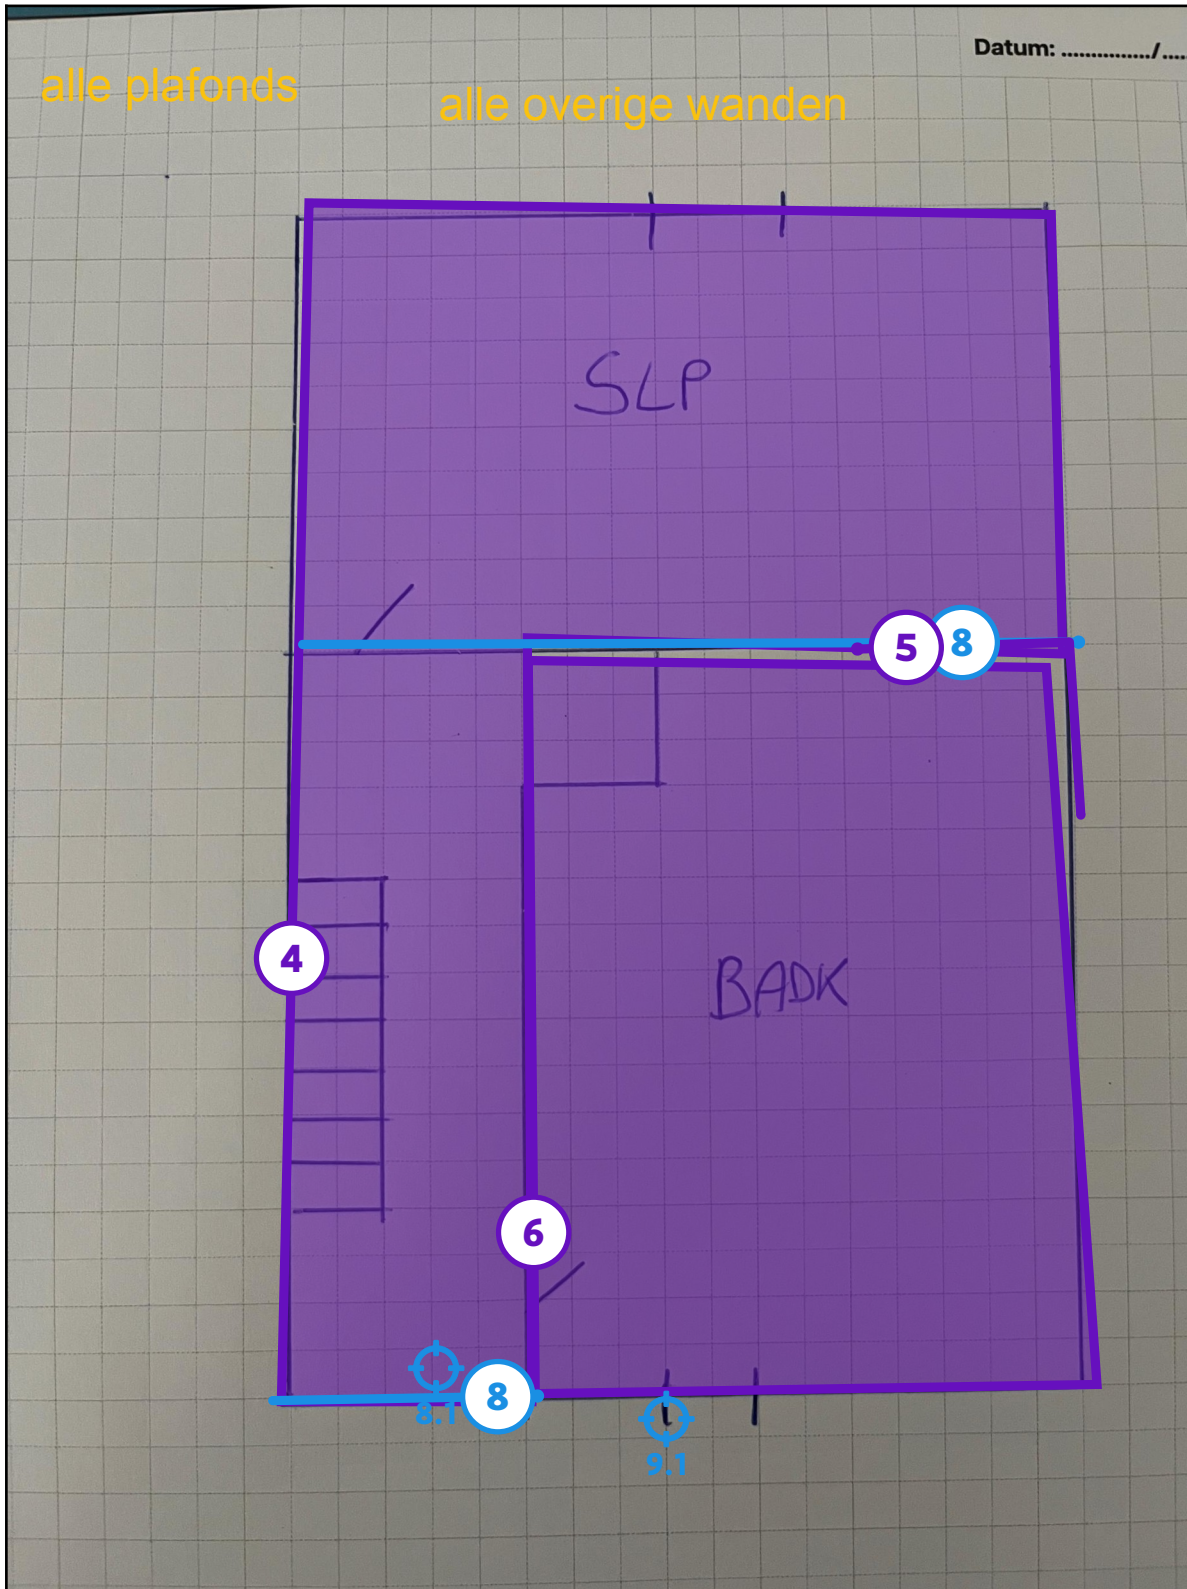
# Plan 1.1: 1Ste verdieping

2. Plafondafwerking in gipskarton/hout/pvc	Advies	-
3. Valse wand(en)/voorzetwand(en) - Gipskarton-Pvc-hout	Advies	-
4. Vloerbekleding - Niet verdacht	Advies	-
5. Tegellijm achter wandtegels & plinten	Advies	-
6. Tegellijm achter vloertegels en plinttegels	Advies	-
8. Pleisterwerk wanden	Geen asbest	-
8.1 Code: M01	Mengmonster	-
9. Crepi (buiten)	Geen asbest	-
9.1 Code: M02	Mengmonster	-

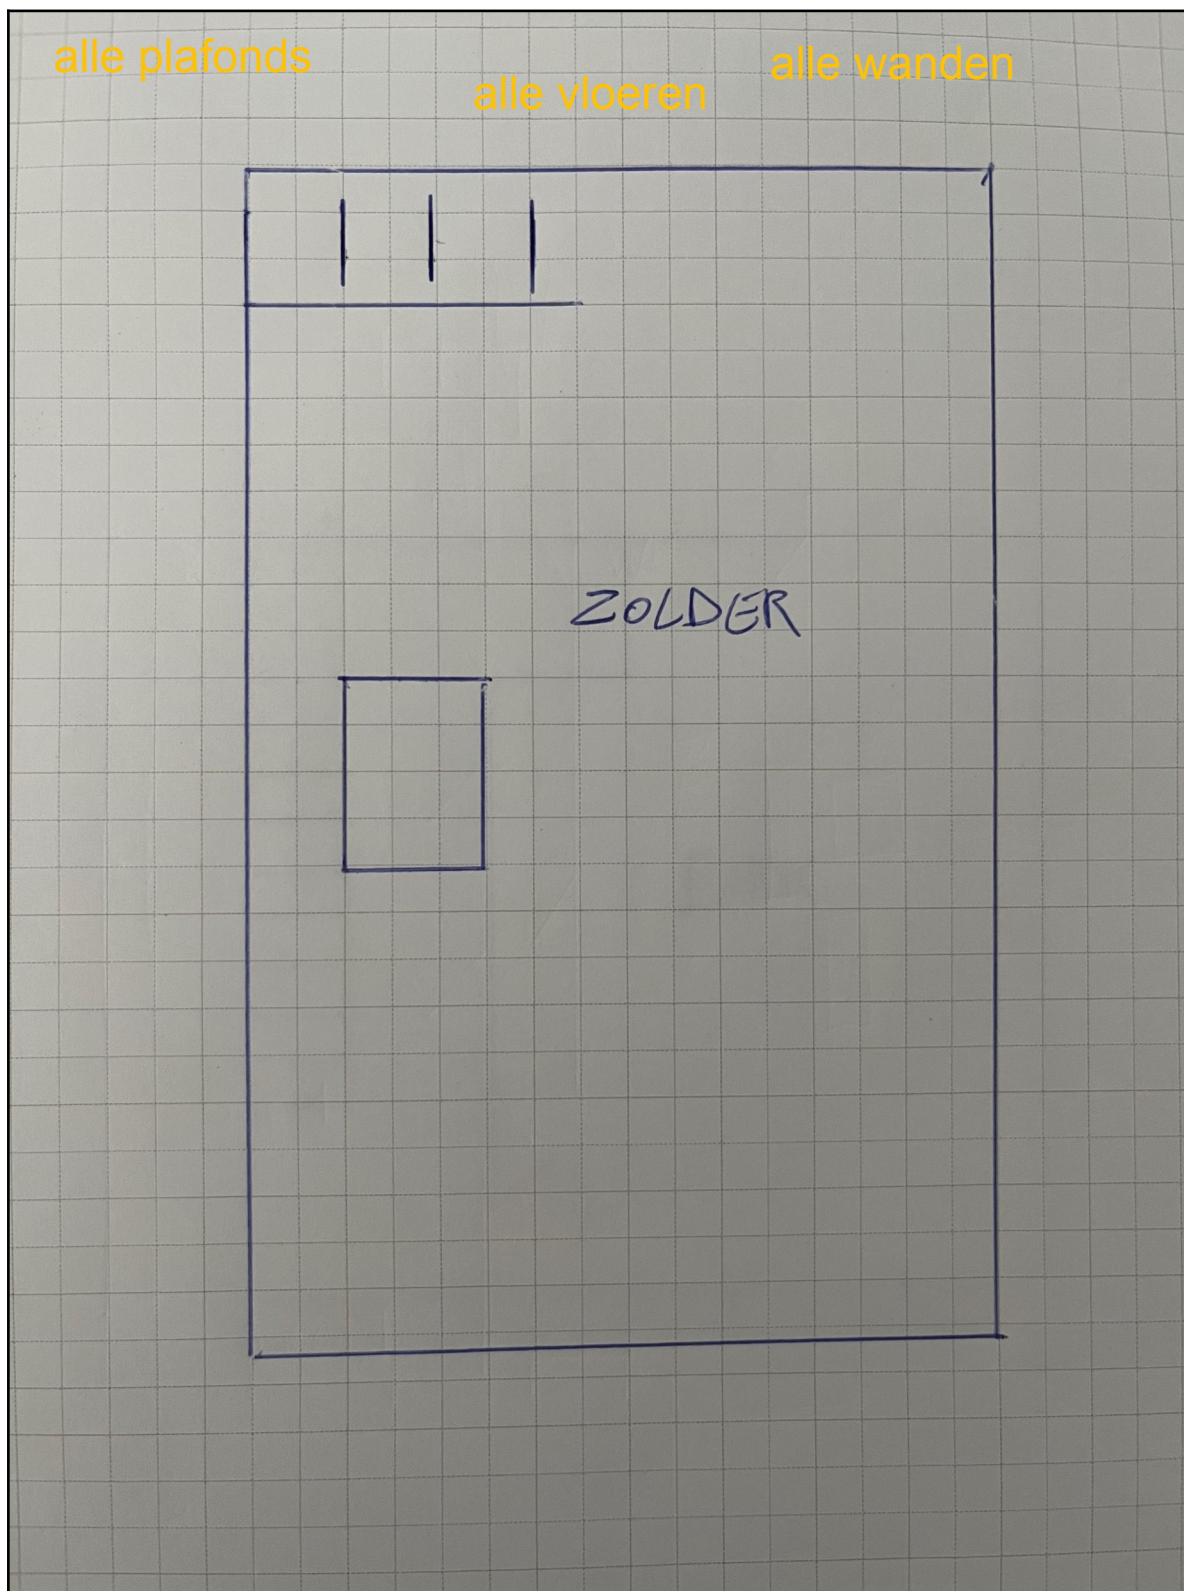
## Plan 1.2: Zolder

2. Plafondafwerking in gipskarton/hout/pvc	Advies	-
3. Valse wand(en)/voorzetwand(en) - Gipskarton-Pvc-hout	Advies	-
4. Vloerbekleding - Niet verdacht	Advies	-

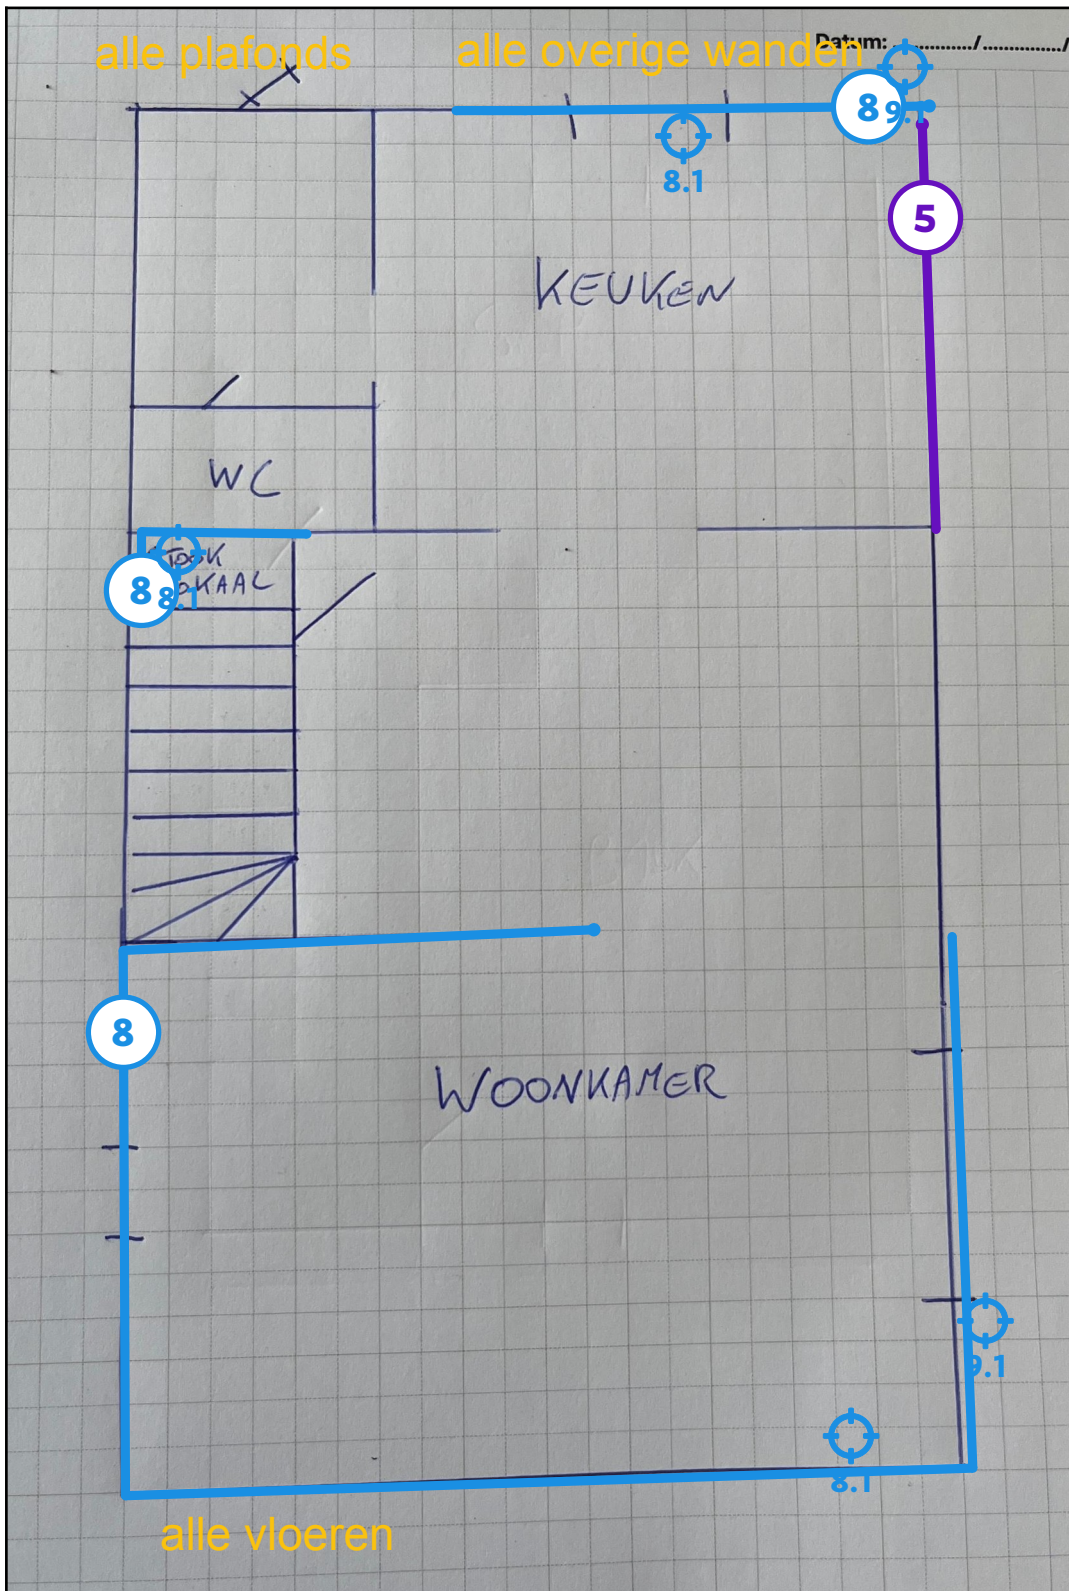
# Plan 1.3: Gelijkvloers

2. Plafondafwerking in gipskarton/hout/pvc	Advies	-
3. Valse wand(en)/voorzetwand(en) - Gipskarton-Pvc-hout	Advies	-
5. Tegellijm achter wandtegels & plinten	Advies	-
6. Tegellijm achter vloertegels en plinttegels	Advies	-
8. Pleisterwerk wanden	Geen asbest	-
8.1 Code: M01	Mengmonster	-
9. Crepi (buiten)	Geen asbest	-
9.1 Code: M02	Mengmonster	-

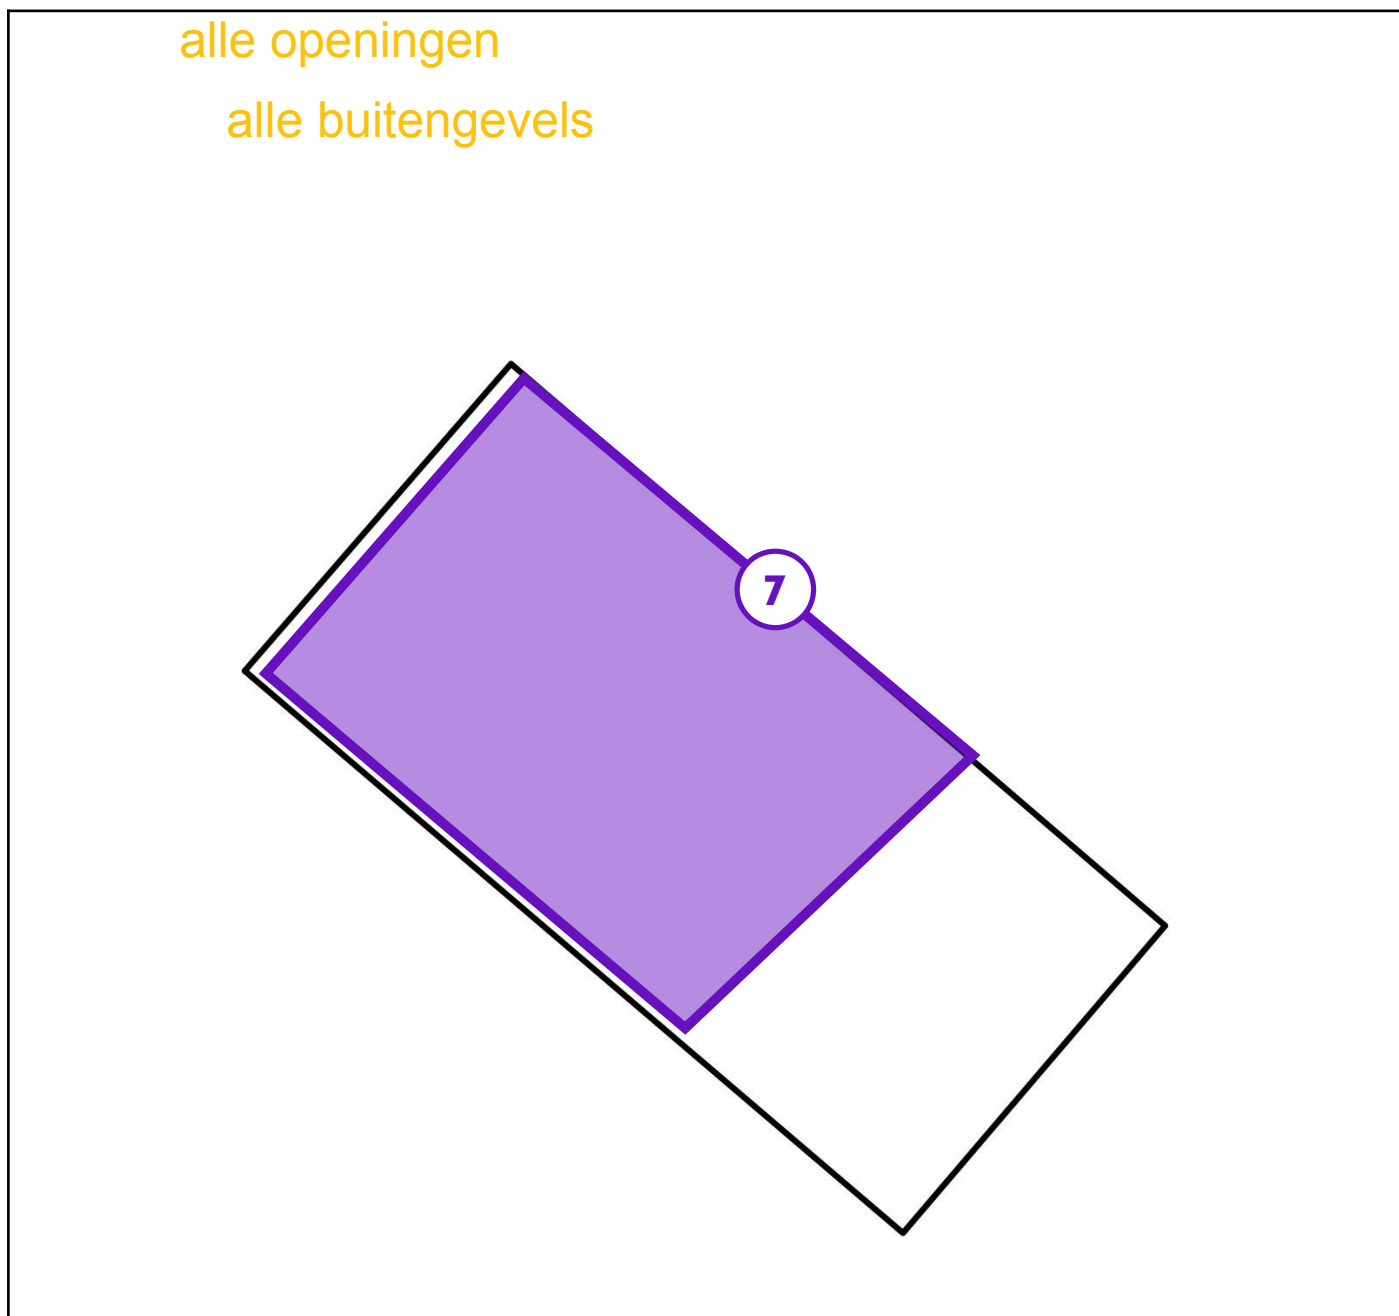
## Plan 1.4: Dakplan

Beschrijving	Type	Actie
1. Afkitting ramen	Advies	-
7. Onderdak - Niet verdacht	Advies	-
9. Crepi (buiten)	Geen asbest	-
