# Asbestinventarisatetest

Lentepark 53, 9255 Buggenhout

Attestnummer : 20260107-000186.000

Uitgegeven op : 07.01.2026

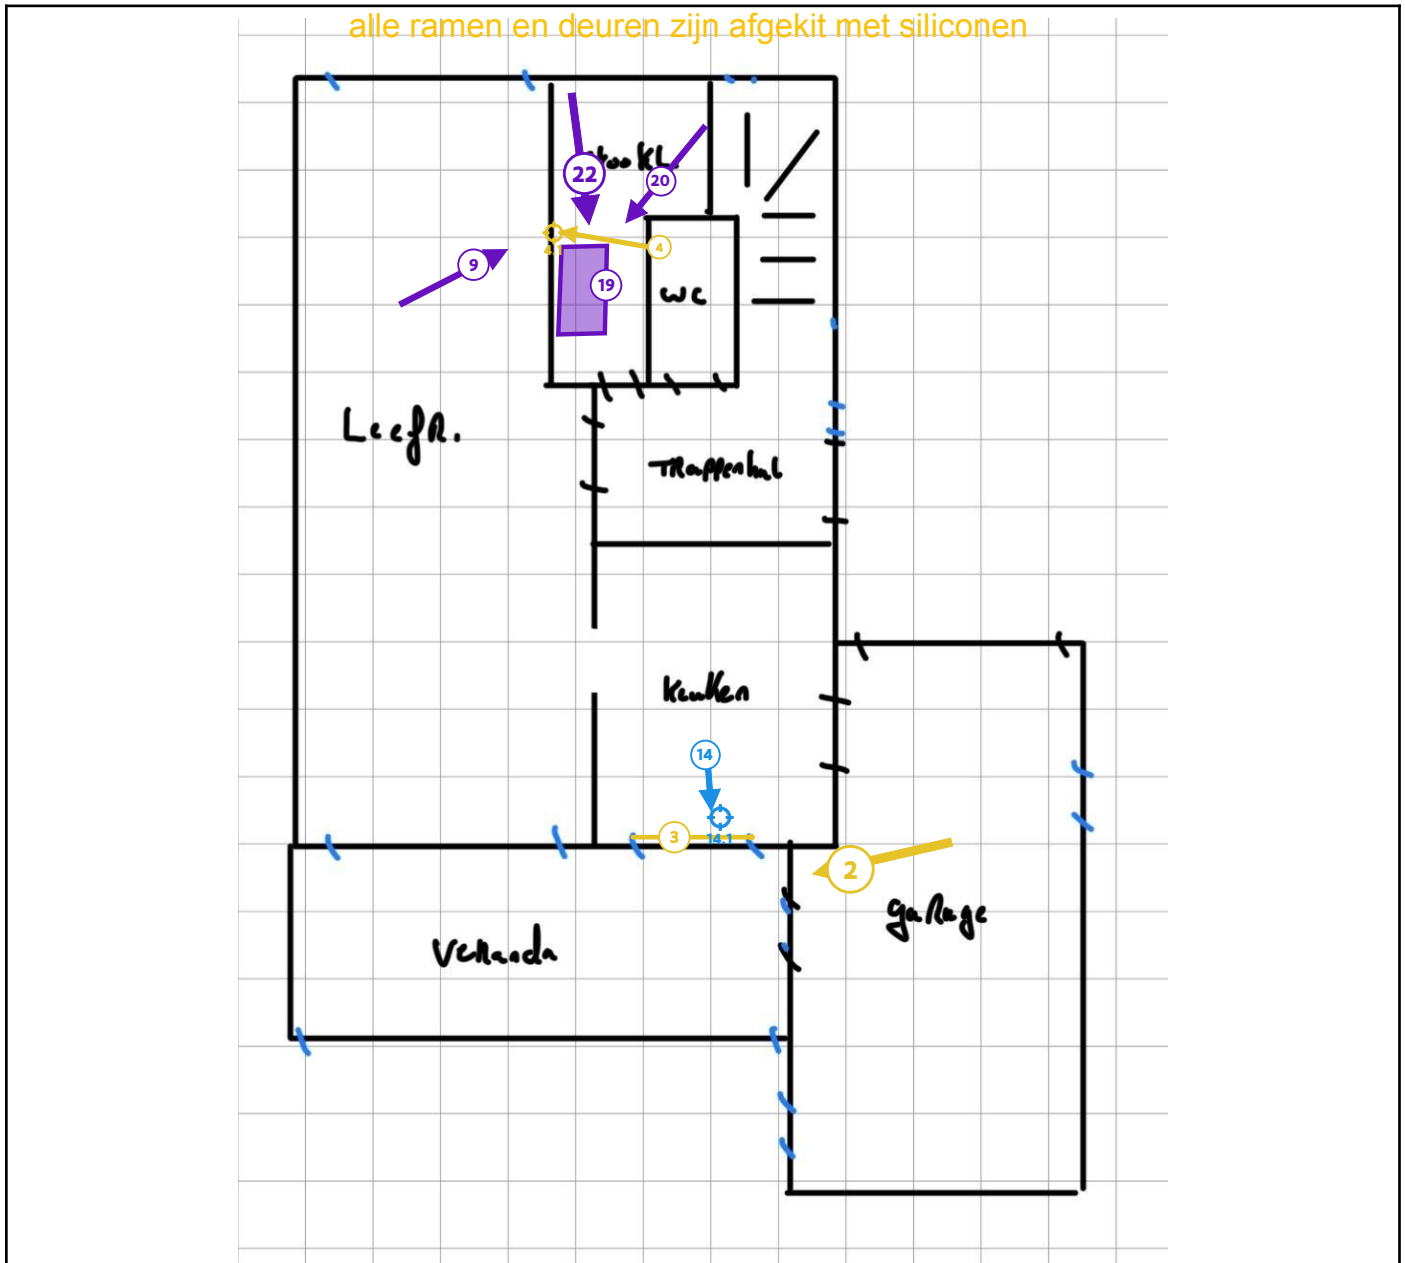
# Plan 1.1: Gelijkvloers

Beschrijving	Type	Actie
2. Bakeliet verdeeldoos	Asbestmateriaal	Zorgvuldig beheren
3. Vensterbank-binnen	Asbestmateriaal	Zorgvuldig beheren
4. Roetluik	Asbestmateriaal	Zorgvuldig beheren
4.1 Code: M04	Puntmonster	-

9. pelletkachel	Advies	-
14. Ontdreuningsplaat/anti-dreunplaat onder spoelbak	Geen asbest	-
14.1 Code: M08	Puntmonster	-
17. Afdichtingsmateriaal (mastiek,kit,...) aan schrijnwerk - Niet verdacht	Overige ruimte of materiaal	-
19. Niet-asbestverdachte stookketel	Overige ruimte of materiaal	-
20. Leidingisolatie - niet verdacht	Overige ruimte of materiaal	-
22. Materialen aan de stookketel(dichtingen, isol mat,...) niet verdacht	Overige ruimte of materiaal	-

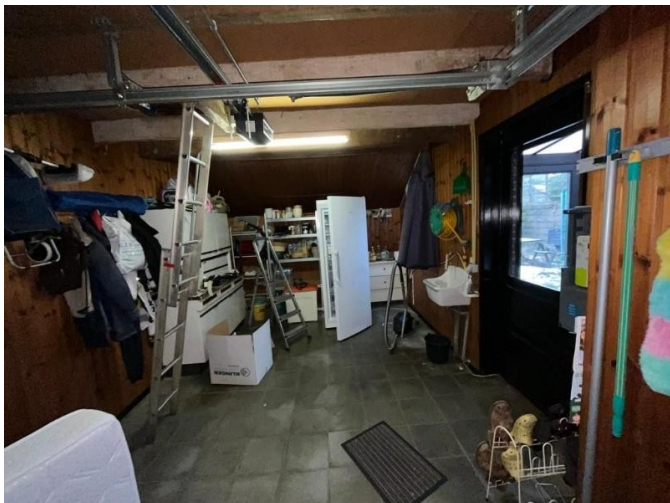
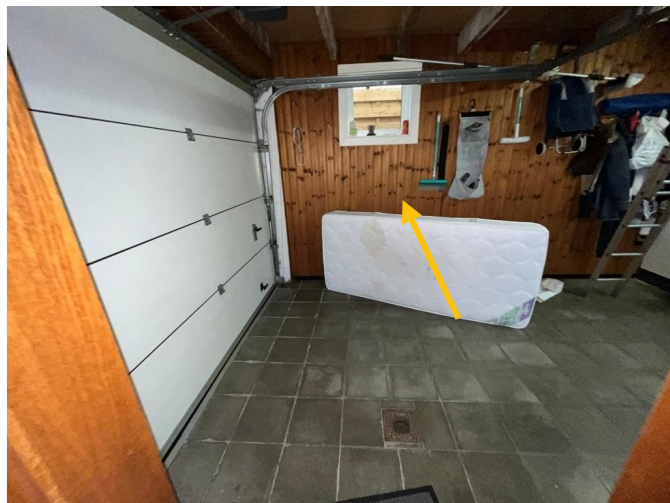
## Fiche 8: Valse wand(en)/voorzetwand(en) - Gipskarton-Pvc-hout

De asbestdeskundige beoordeelt het materiaal als niet-asbestverdacht.

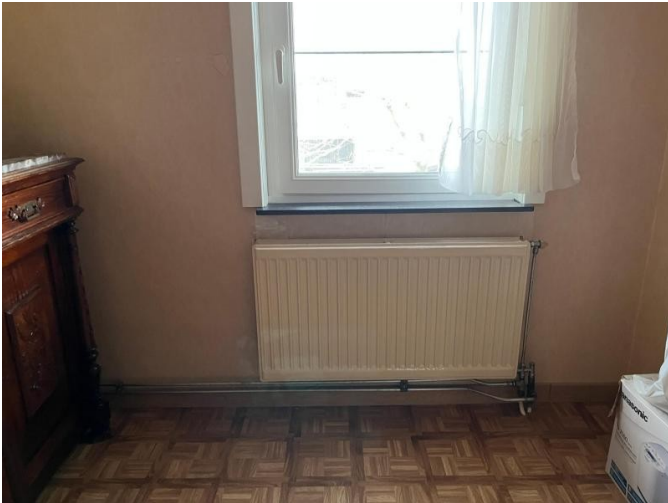
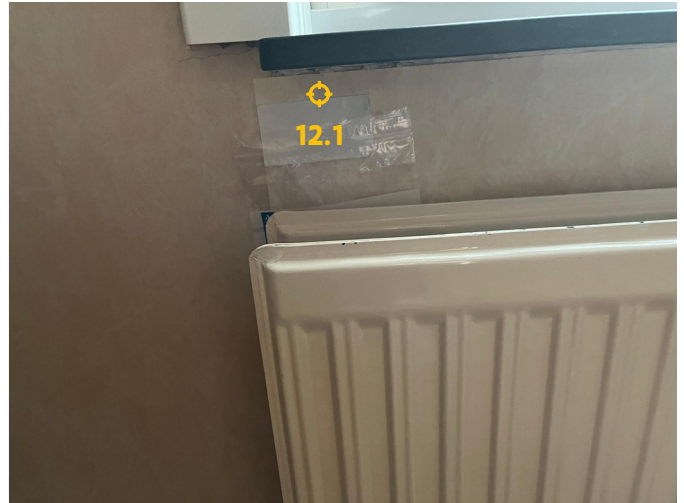
## Fiche 12: Pleisterwerk wanden

Geen asbest

<b>Beschrijving</b>	Pleisterwerk wanden
<b>Omgeving</b>	Binnen
<b>Primaire drager</b>	Binnenwand
<b>Bindmiddel van materiaal</b>	Gips - kalk
<b>Gebondenheid op basis van bindmiddel</b>	Niet-hechtgebonden
<b>Hoeveelheid (oppervlakte - dikte - aantal)</b>	• 580,00 m <sup>2</sup> - 1,00 cm - 1 stuk
<b>Totaal volume</b>	5,80 m <sup>3</sup>
<b>Identificatiemethode</b>	Een monstername door de asbestdeskundige met laboanalyse door een asbestlabo.
<b>Destructieve handeling voor identificatie</b>	Nee
<b>Opmerking</b>	De hoeveelheid betreft een schatting. Het materiaal werd bemonsterd op de volgende locaties: kamer, keuken, stooklokaal, trappenhal

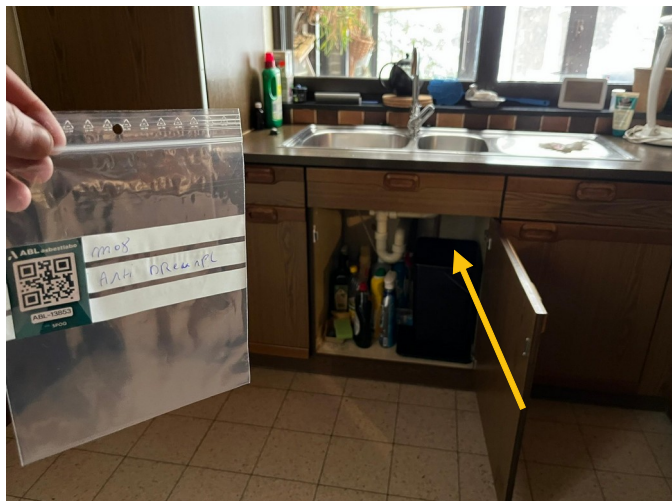
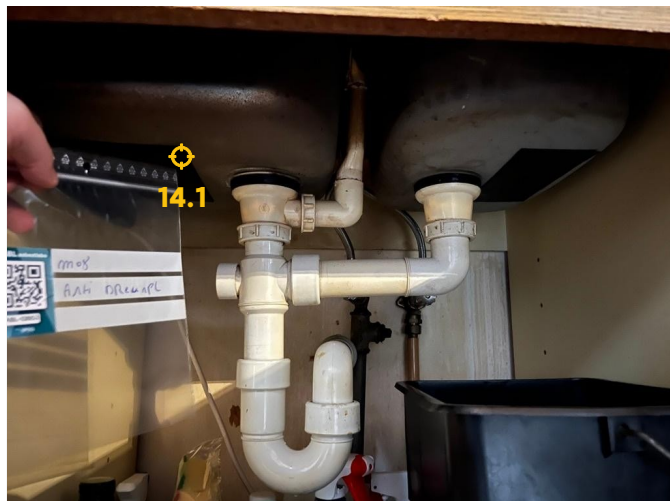
# Fiche 14: Ontdreuningsplaat/anti-dreunplaat onder spoelbak

Geen asbest

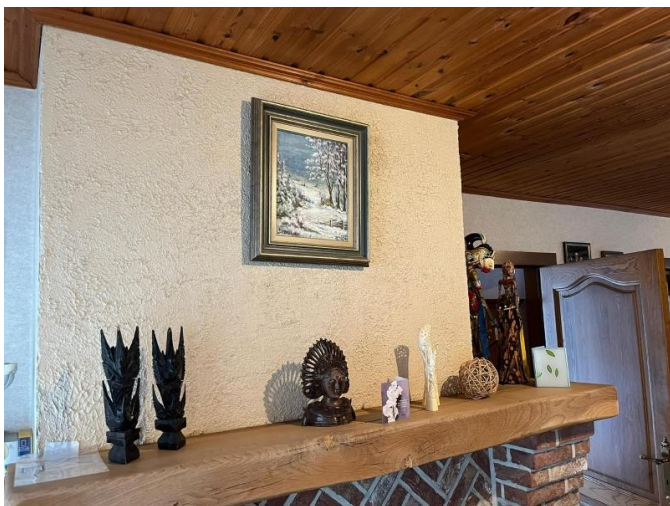
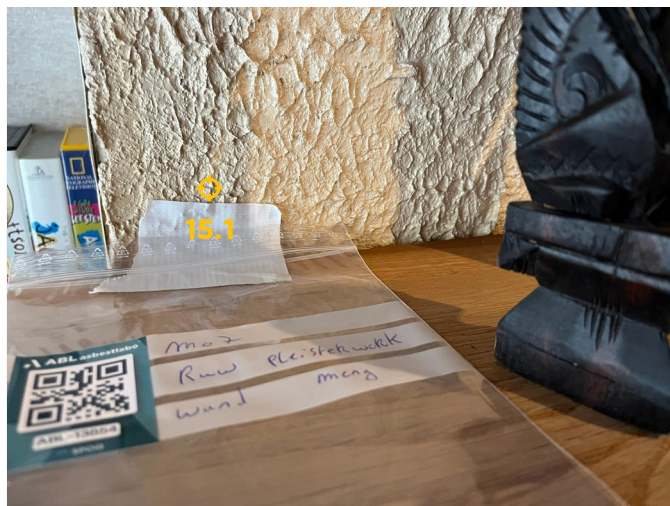
## Fiche 15: Ruw pleisterwerk binnenwand

Geen asbest

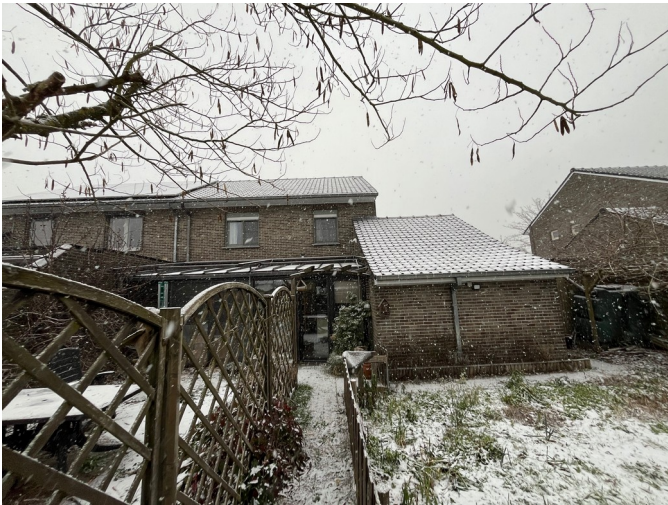
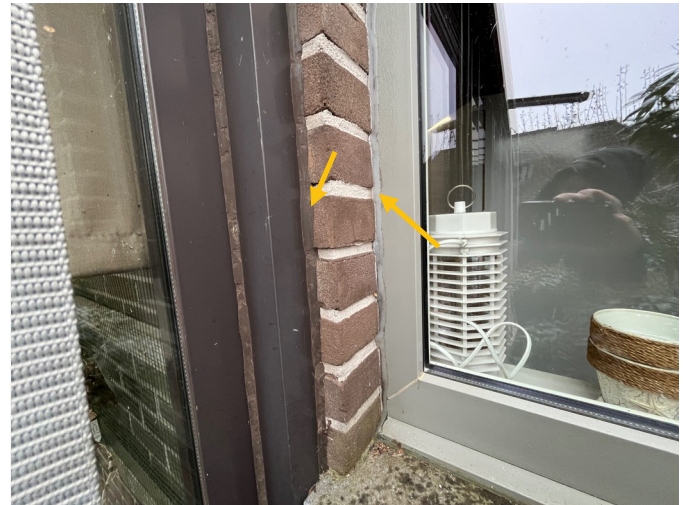
## Fiche 17: Afdichtingsmateriaal (mastiek,kit,..) aan schrijnwerk - Niet verdacht

Beschrijving	Notitie	Terug te vinden op plannen
Fiche 17: Afdichtingsmateriaal (mastiek,kit,...) aan schrijnwerk - Niet verdacht	Het aanwezig afkittingsmateriaal is niet asbest-verdacht.	Plan 1.1: Gelijkvloers Plan 1.5: 1ste
Fiche 18: Plafondafwerking in gipskarton/hout/pvc	Het plafond bestaat uit niet-asbestverdachte gipskartonplaten/hout-/pvc platen . Zonder destructie is het niet mogelijk om na te gaan of er asbestverdachte materialen aanwezig zijn achter de gipskartonplaten/hout-/pvc platen.	Plan 1.2: Gelijkvloers Plan 1.5: 1ste
Fiche 19: Niet-asbestverdachte stookketel	De volgende materialen aan onderdelen van een centrale verwarming werden vastgesteld als niet-asbestverdacht, de stookketel heeft als bouwjaar 2011	Plan 1.1: Gelijkvloers
Fiche 20: Leidingisolatie - niet verdacht	De aanwezige leidingisolatie is niet asbest verdacht.	Plan 1.1: Gelijkvloers
Fiche 21: Dakbedekking - niet verdacht	-	Plan 5.2: Bijgebouw plan

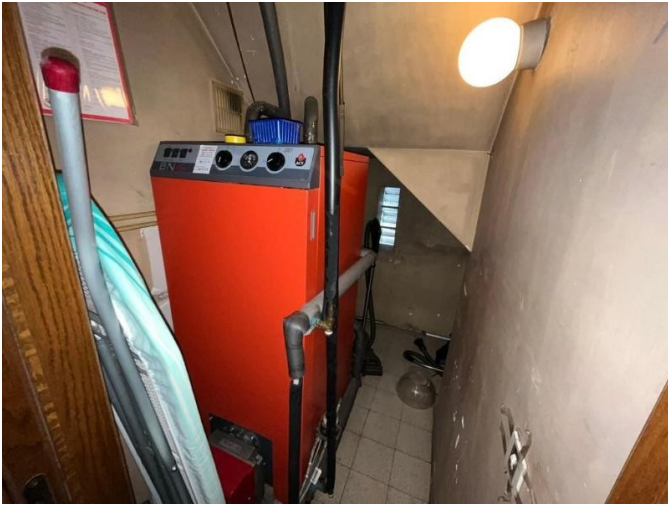
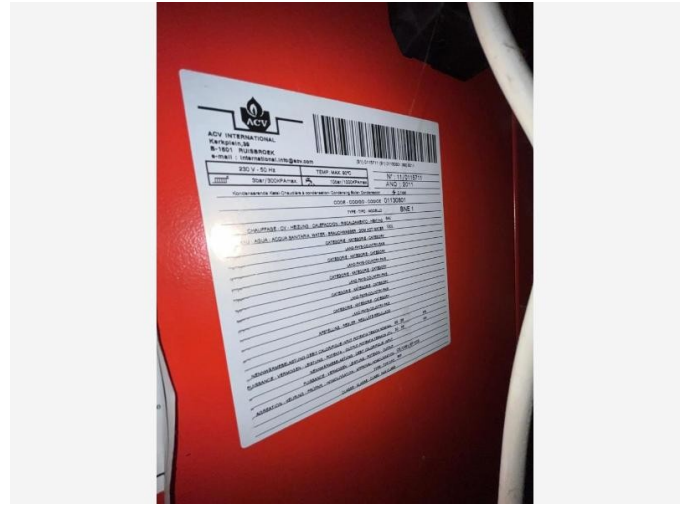
## Fiche 22: Materialen aan de stookketel(dichtingen, isol mat,...) niet verdacht

Fiche 22: Materialen aan de stookketel(dichtingen, isol mat,...) niet verdacht	De materialen aan de stookketel (dichtingen, isolerend materiaal,...) zijn niet asbest verdacht. de ketel heeft een bouwjaar van 2011.	Plan 1.1: Gelijkvloers
