Asbestinventarisatetest

Bovendonkstraat 148, 9255 Buggenhout

Attestnummer : 20250715-000051.000

Uitgegeven op : 15.07.2025

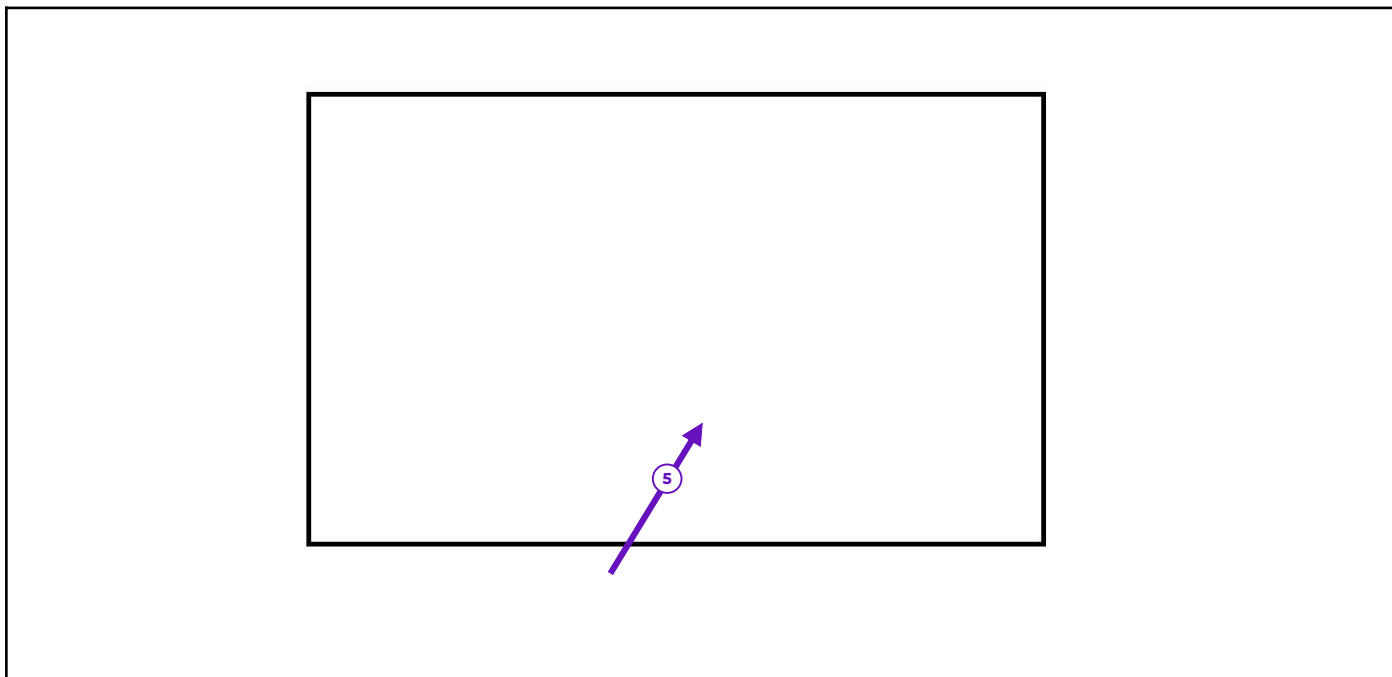
Plan 1.1: Kelder

Beschrijving	Type	Actie
5. Kelder	Beperking	-

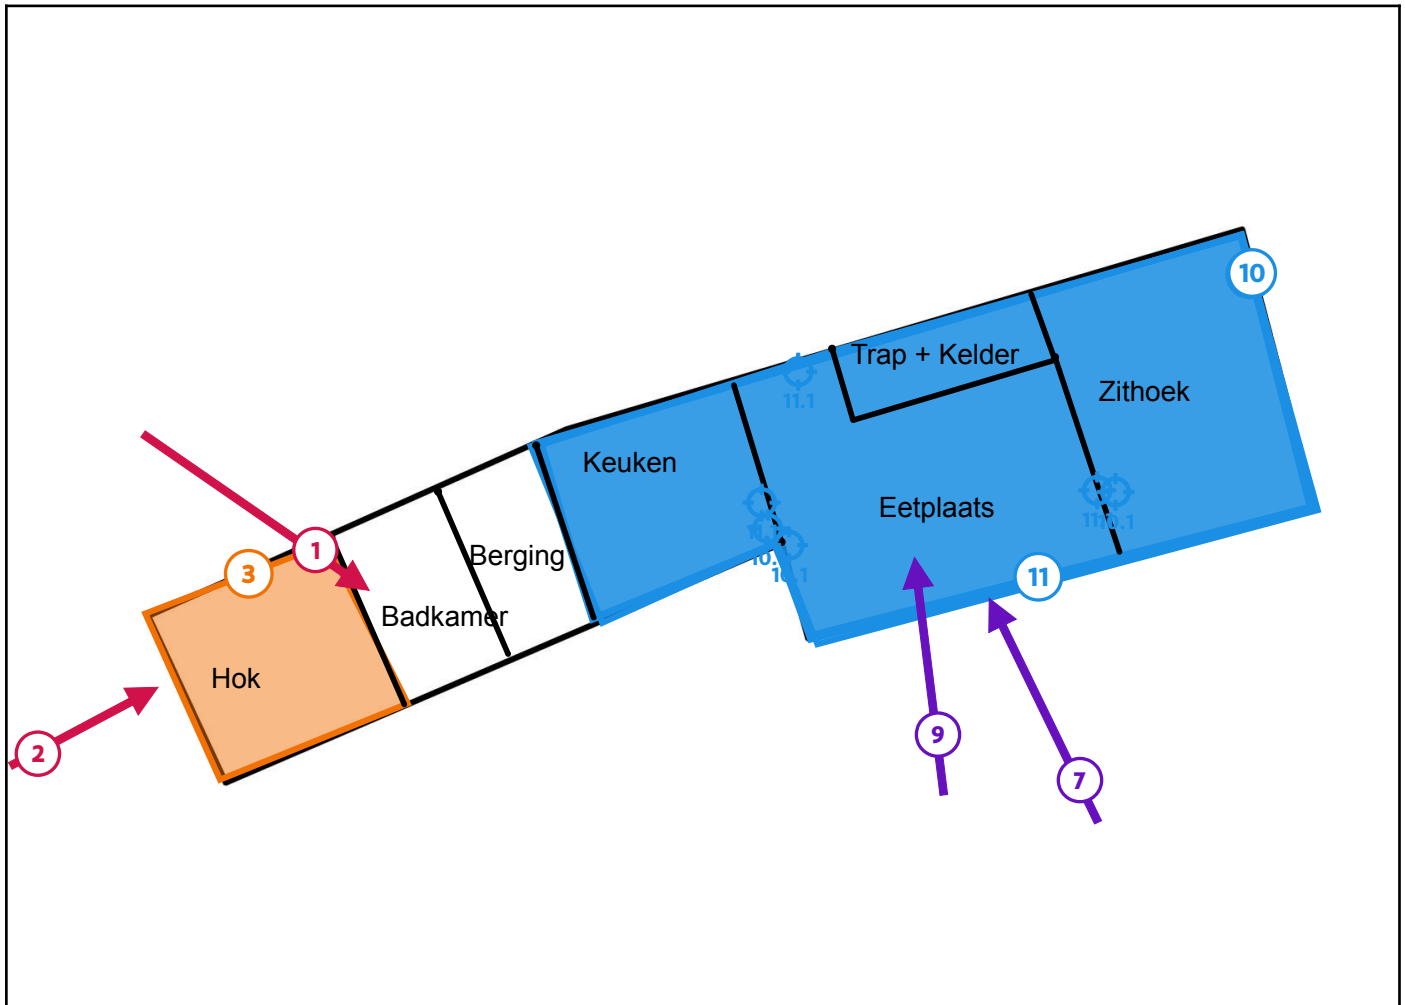
Plan 1.2: Hoofdgebouw plan

Beschrijving	Type	Actie
1. Menuiserie Muurbekleding	Asbestmateriaal	Dringend verwijderen
2. Golfplaat	Asbestmateriaal	Dringend verwijderen
3. Golfplaat	Asbestmateriaal	Verwijderen
7. Dichtingslagen Schrijnwerk	Advies	-
9. Tegellijm	Advies	-
10. Pleisterwerk Plafond	Geen asbest	-
10.1 Code: 2	Mengmonster	-

11. Pleisterwerk Muur	Geen asbest	-
11.1 Code: 1	Mengmonster	-

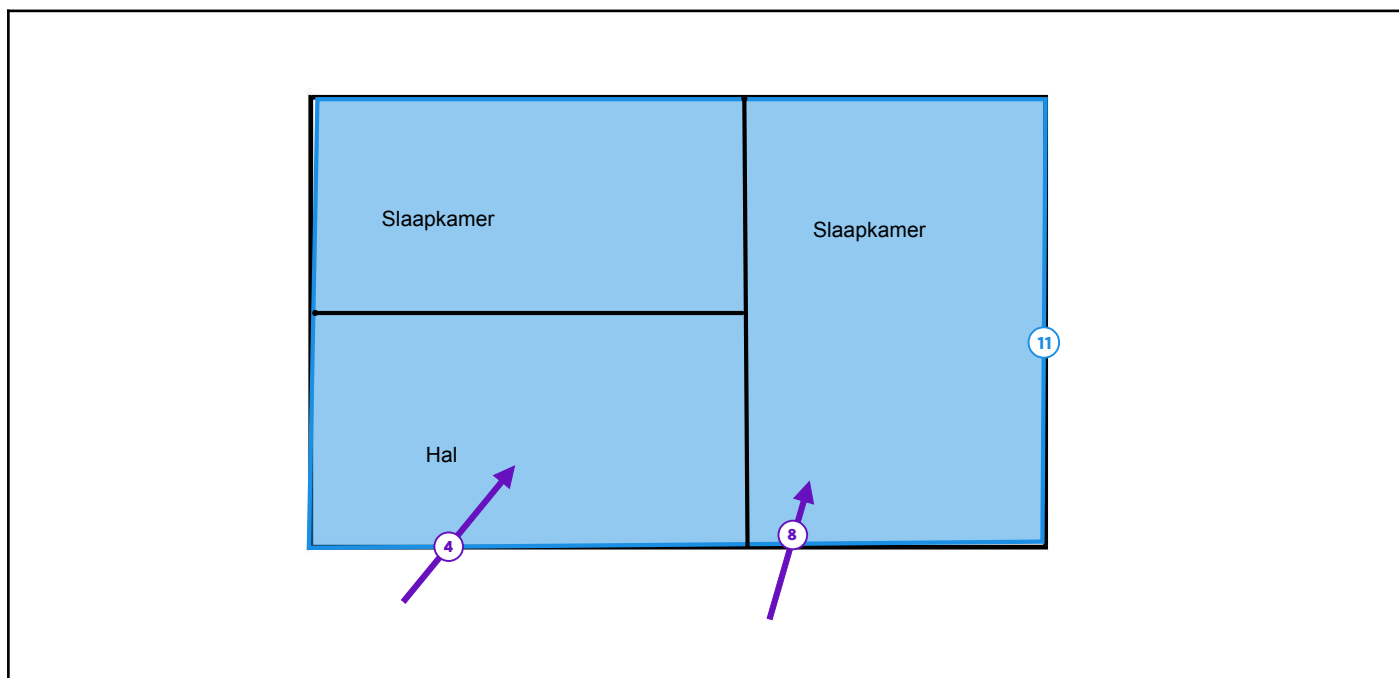
Plan 1.3: 1e verdiep

Beschrijving	Type	Actie
4. Lijm onder vinyl	Beperking	-
8. Vinyl	Advies	-
11. Pleisterwerk Muur	Geen asbest	-

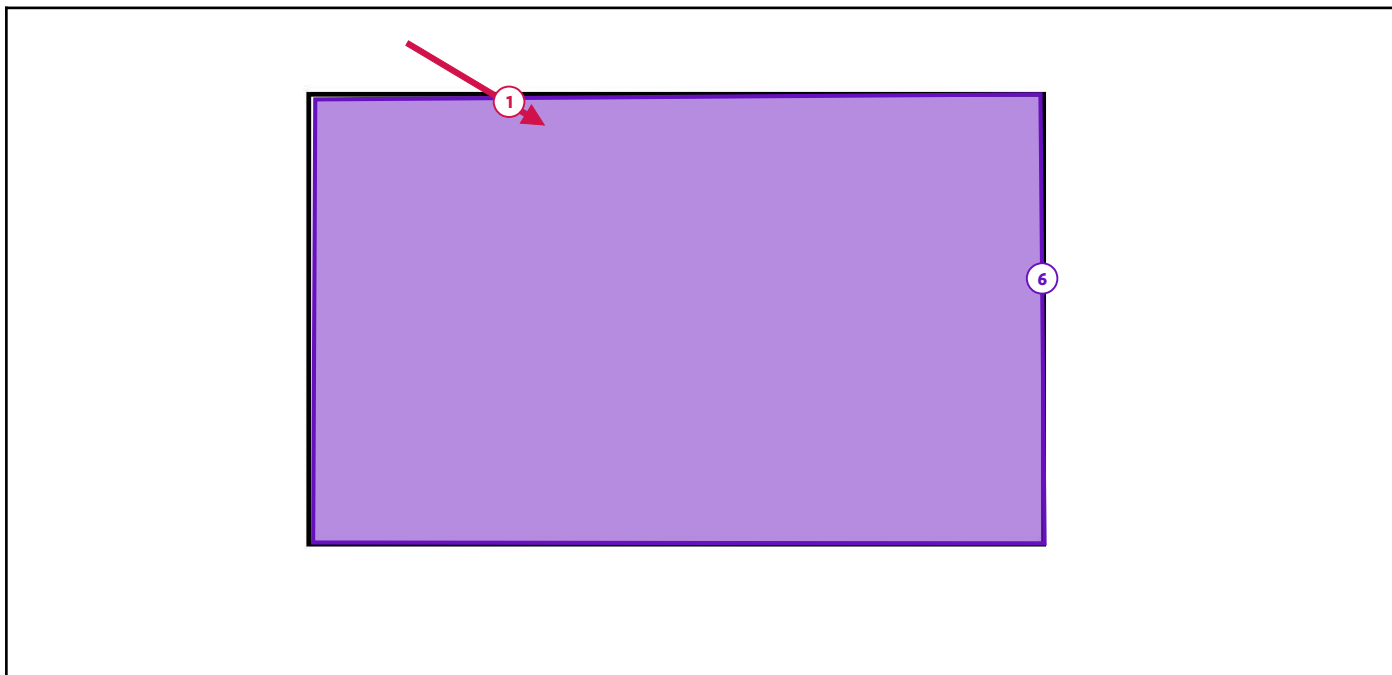
Plan 1.4: Zolder

Beschrijving	Type	Actie
1. Menuiserie Muurbekleding	Asbestmateriaal	Dringend verwijderen
6. Onderdak	Beperking	-
