Asbestinventarisatetest

Bovendonkstraat 150, 9255 Buggenhout

Attestnummer : 20250715-000050.001

Niet-asbestveilig

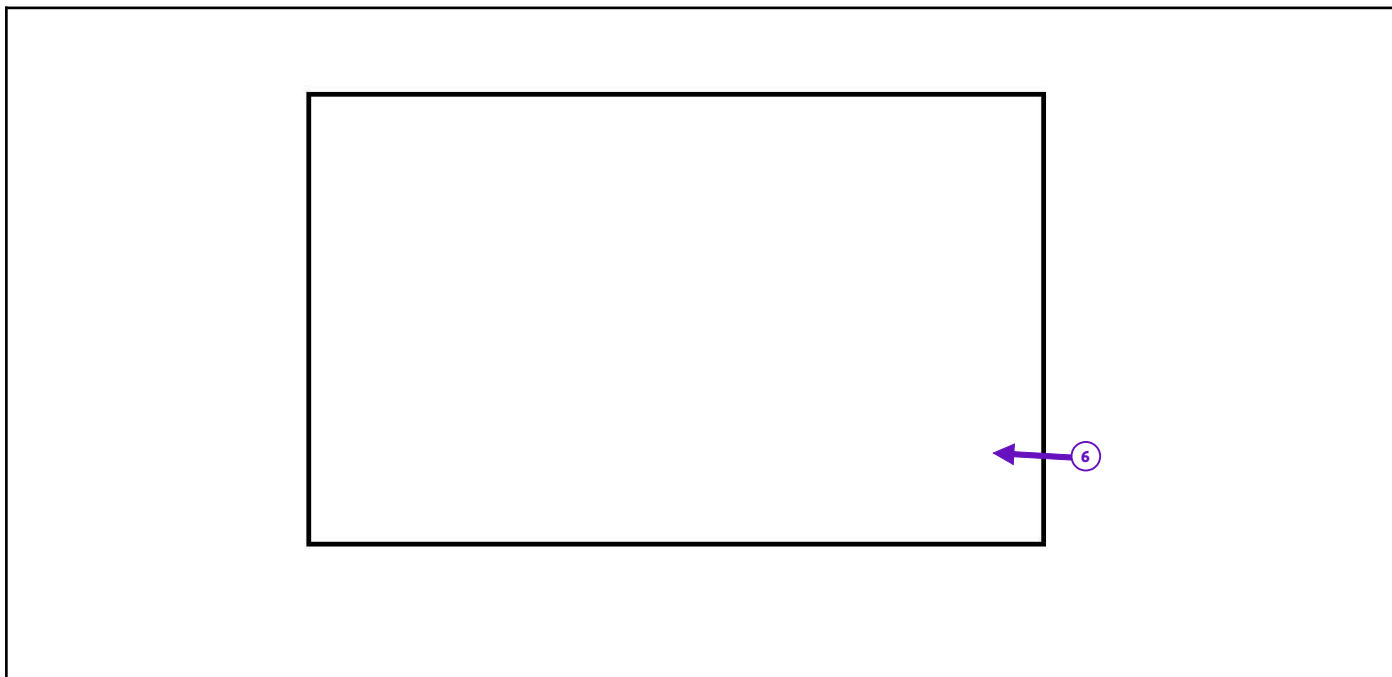
Plan 1.1: Kelder

Beschrijving	Type	Actie
6. Kelder	Beperking	-

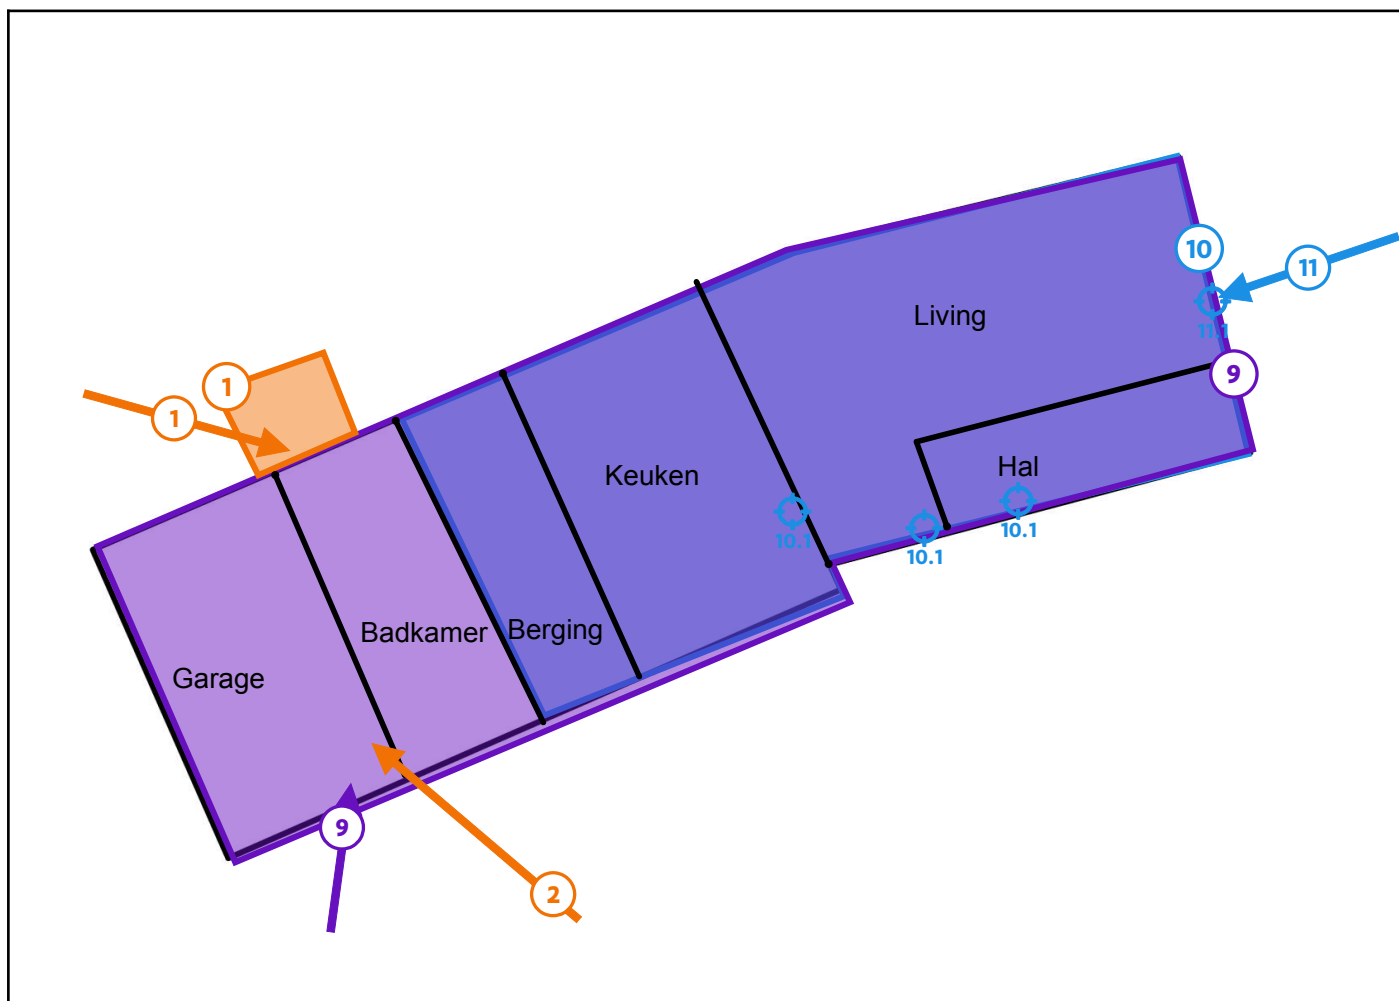
Plan 1.2: Gelijkvloers

Beschrijving	Type	Actie
1. Golfplaat	Asbestmateriaal	Verwijderen
2. Dichting Ketel	Asbestmateriaal	Verwijderen
9. Plafonds uit niet asbestverdacht materiaal	Advies	-
10. Pleisterwerk Muur	Geen asbest	-
10.1 Code: 1	Mengmonster	-
11. Mastiek Ramen	Geen asbest	-
11.1 Code: 7	Puntmonster	-

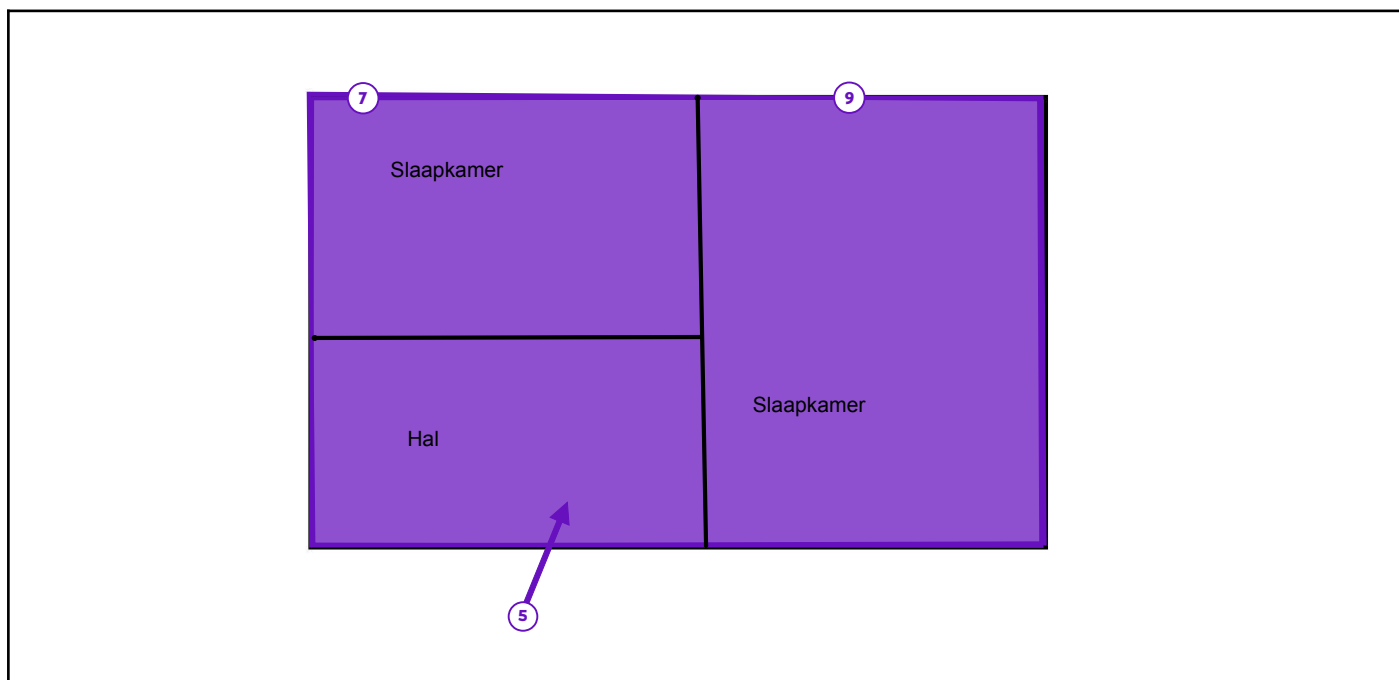
Plan 1.3: 1e verdiep

Beschrijving	Type	Actie
5. Lijm onder vinyl	Beperking	-
7. Vinyl	Advies	-
9. Plafonds uit niet asbestverdacht materiaal	Advies	-

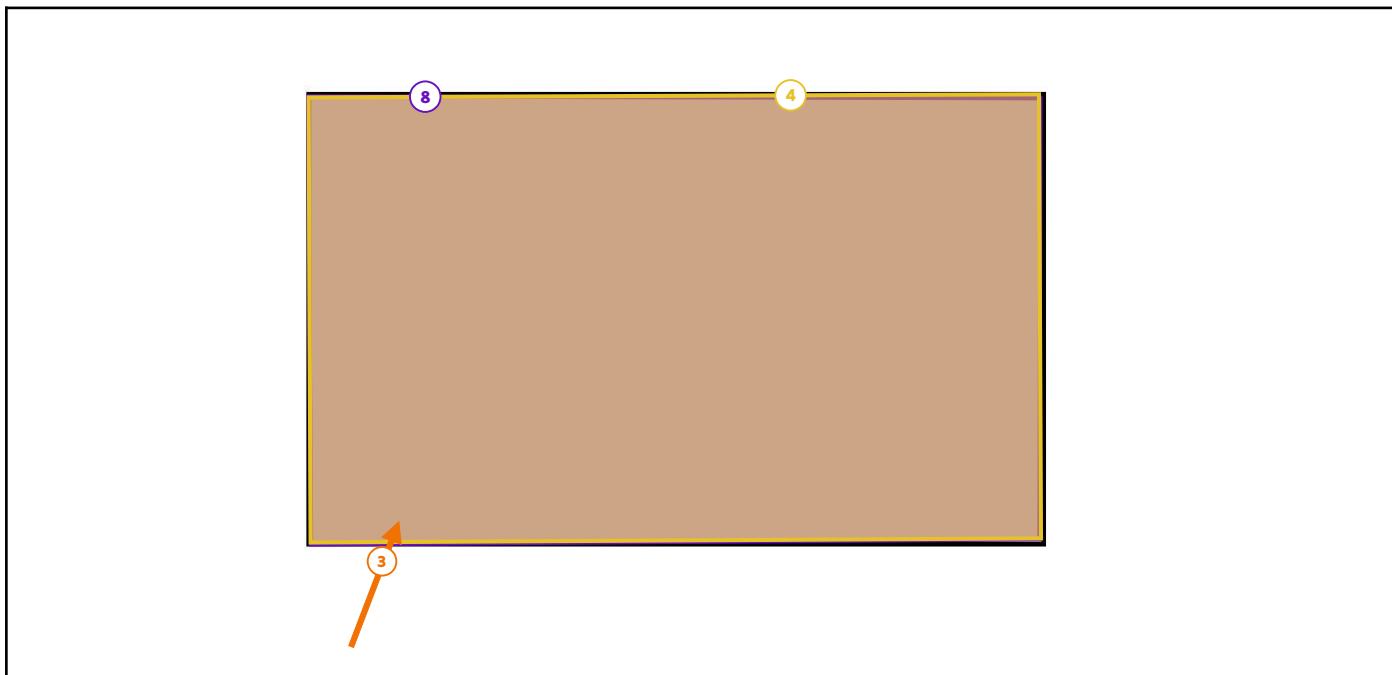
Plan 1.4: Zolder

Beschrijving	Type	Actie
3. Rookgaskanaal + H stuk in asbest cement	Asbestmateriaal	Verwijderen
4. Menuiserie afwerking zolder	Asbestmateriaal	Zorgvuldig beheren
8. Onderdak van de woning is uit doek	Advies	-
