**Asbestattest (OVAM)****Datum keuring:** 28/10/2025**Inspecteur:** Eray Acar**Mentor:****Datum verslag:** 30/10/2025**ID-label:****Klantreferentie:****Plaats van het onderzoek**

# Asbestinventarisatetest

Stenenstraat 86, 9255 Buggenhout

Attestnummer : 20251030-000048.001

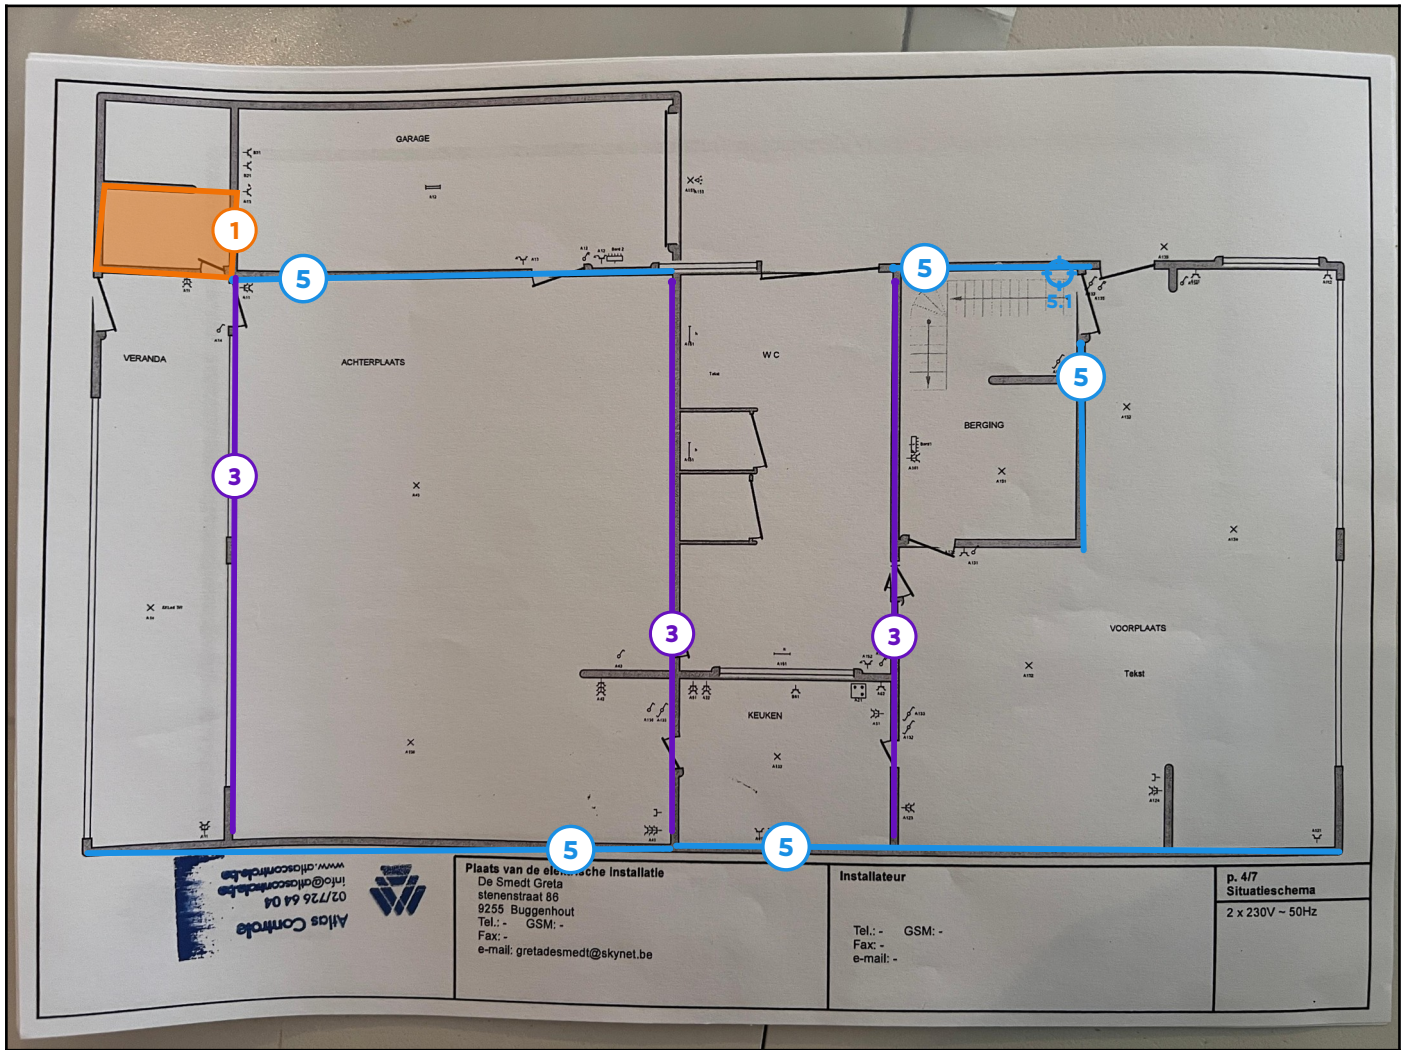
# Plan 1.1: Hoofdgebouw plan V0

Beschrijving	Type	Actie
1. golfplaten op het dak achtertuin	Asbestmateriaal	<b>Verwijderen</b>
3. Binnenwanden en plafond niet asbestverdacht materialen	Advies	-
5. Pleisterwerk binnenwanden	Geen asbest	-
5.1 Code: 1	Mengmonster	-

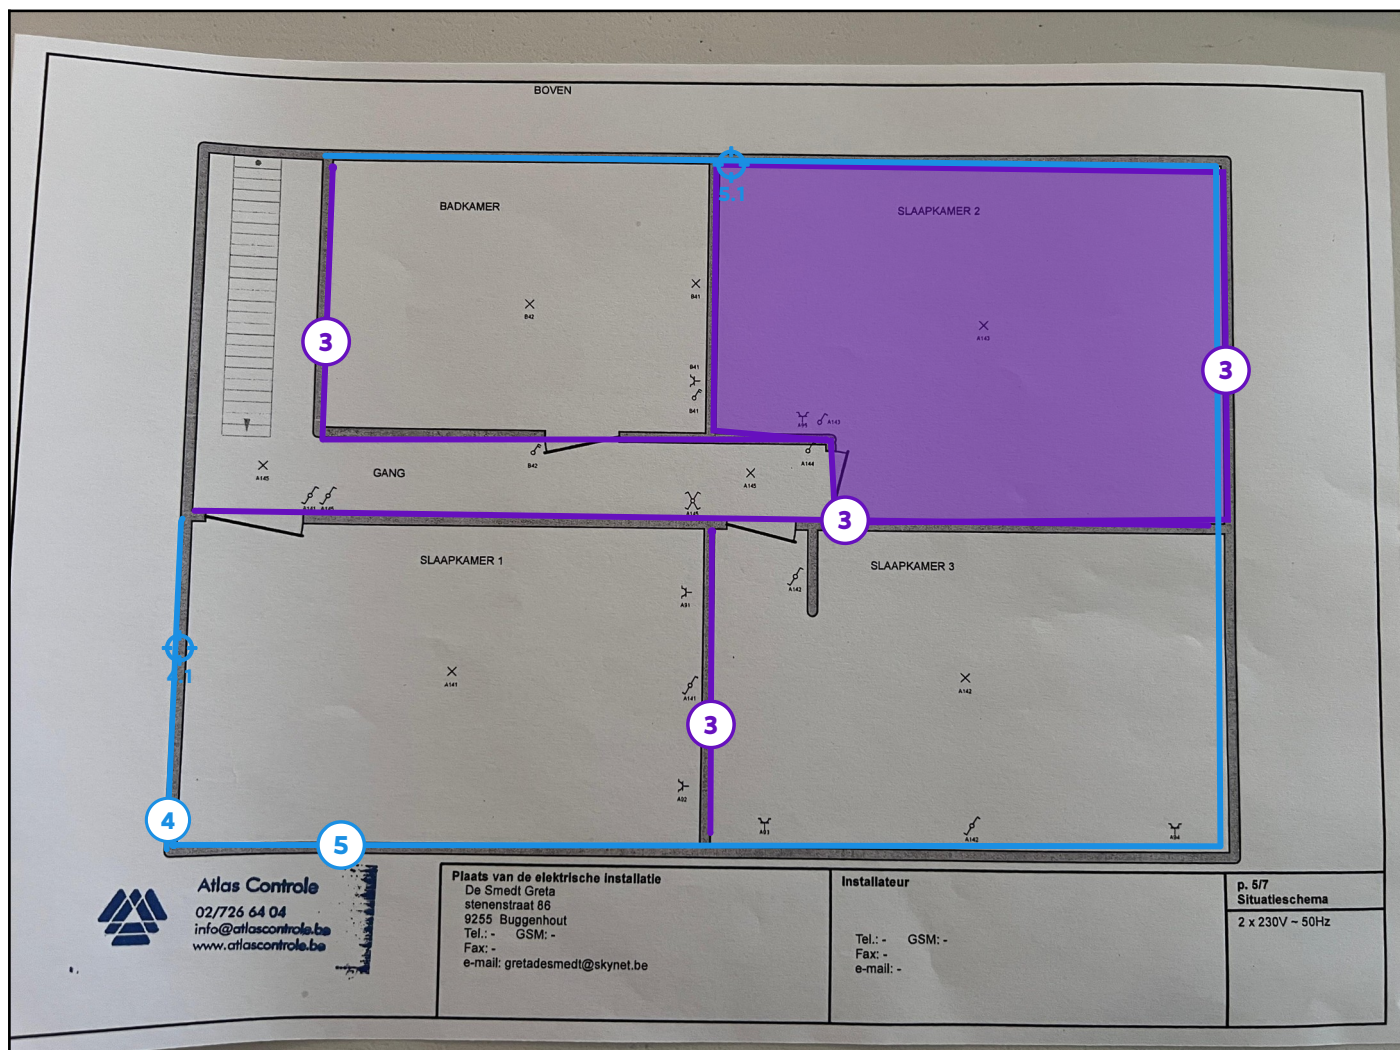
## Plan 1.2: Hoofdgebouw plan V1

Beschrijving	Type	Actie
3. Binnenwanden en plafond niet asbestverdacht materialen	Advies	-
4. Mastiek/ kitten aan de ramen	Geen asbest	-
4.1 Code: 2	Puntmonster	-
5. Pleisterwerk binnenwanden	Geen asbest	-
5.1 Code: 1	Mengmonster	-

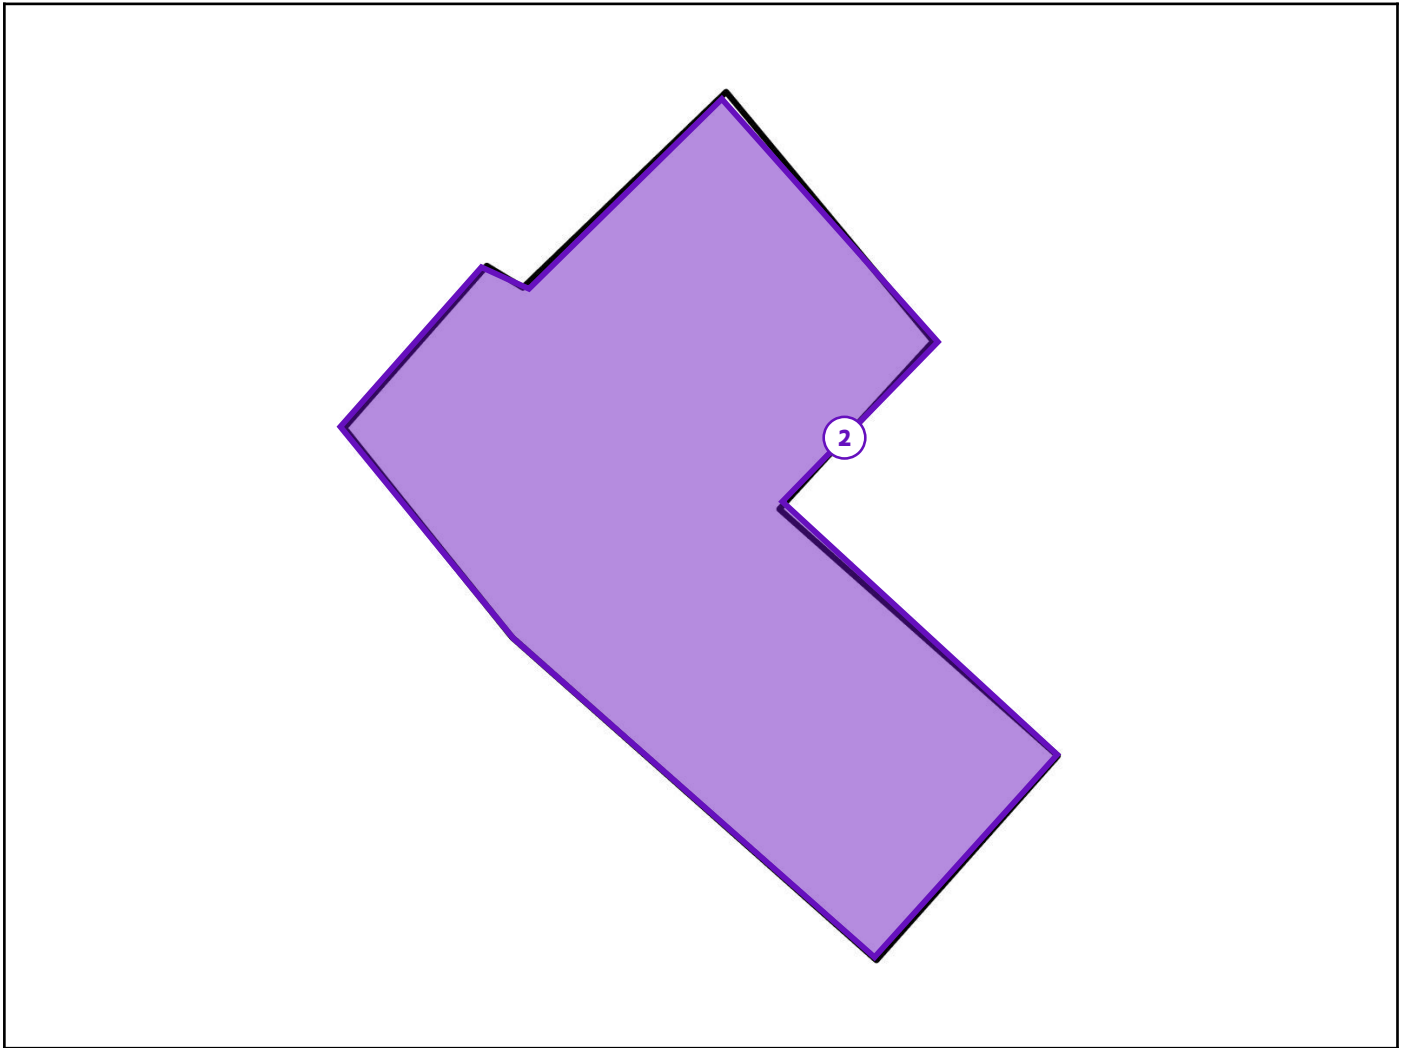
## Plan 1.3: Hoofdgebouw plan V2 zolder

Beschrijving	Type	Actie
2. Onderdakplaten niet inspecteerbaar zonder beschadigen isolatie	Advies	-
