Asbestinventarisatetest

Beenhouwerstraat 20A, 2870 Puurs-Sint-Amands

Attestnummer : 20260112-000150.000

Uitgegeven op : 12.01.2026

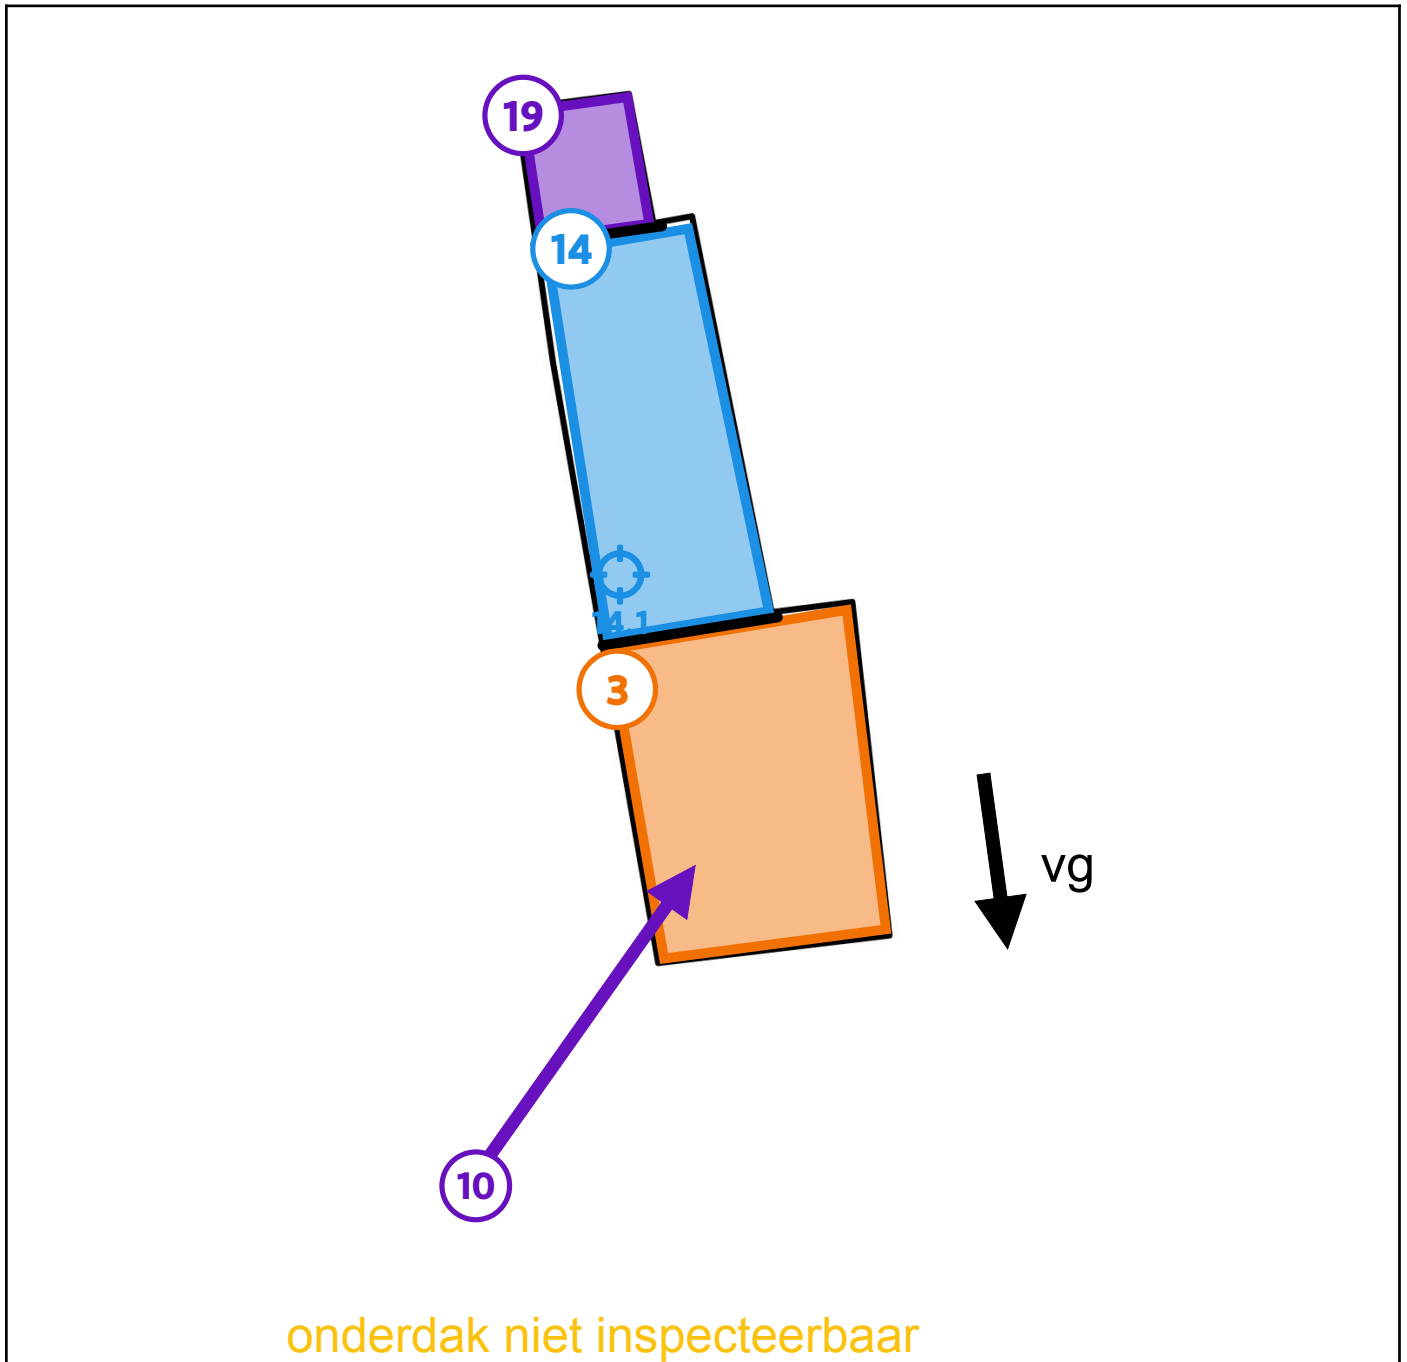
Plan 1.1: Daken

Beschrijving	Type	Actie
3. Dakbedekking - Dakleien	Asbestmateriaal	Verwijderen
10. Dakbedekking (>3,50m)	Beperking	-
14. Dakbedekking - Roofing achterbouw	Geen asbest	-

14.1 Code: M03	Puntmonster	-
19. Dakbedekking - niet verdacht	Overige ruimte of materiaal	-
20. Onderdak	Overige ruimte of materiaal	-

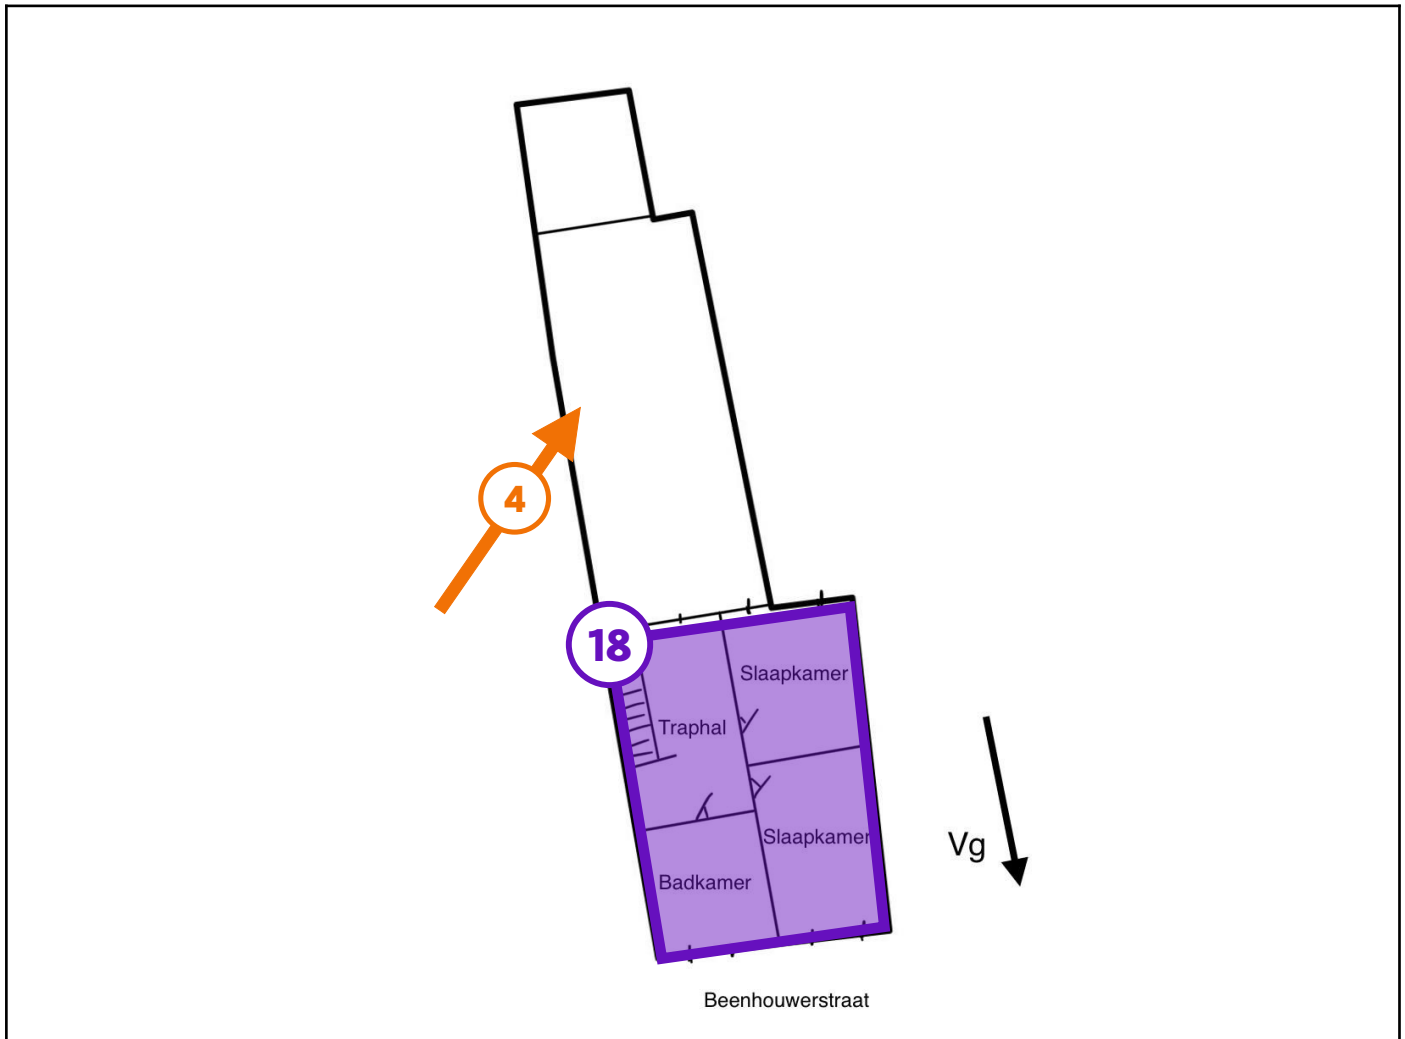
Plan 1.2: Verdieping +1

Beschrijving	Type	Actie
4. Schouwbus in gesloten systeem	Asbestmateriaal	Verwijderen
18. Plafondafwerking in gipskarton/hout/pvc	Overige ruimte of materiaal	-

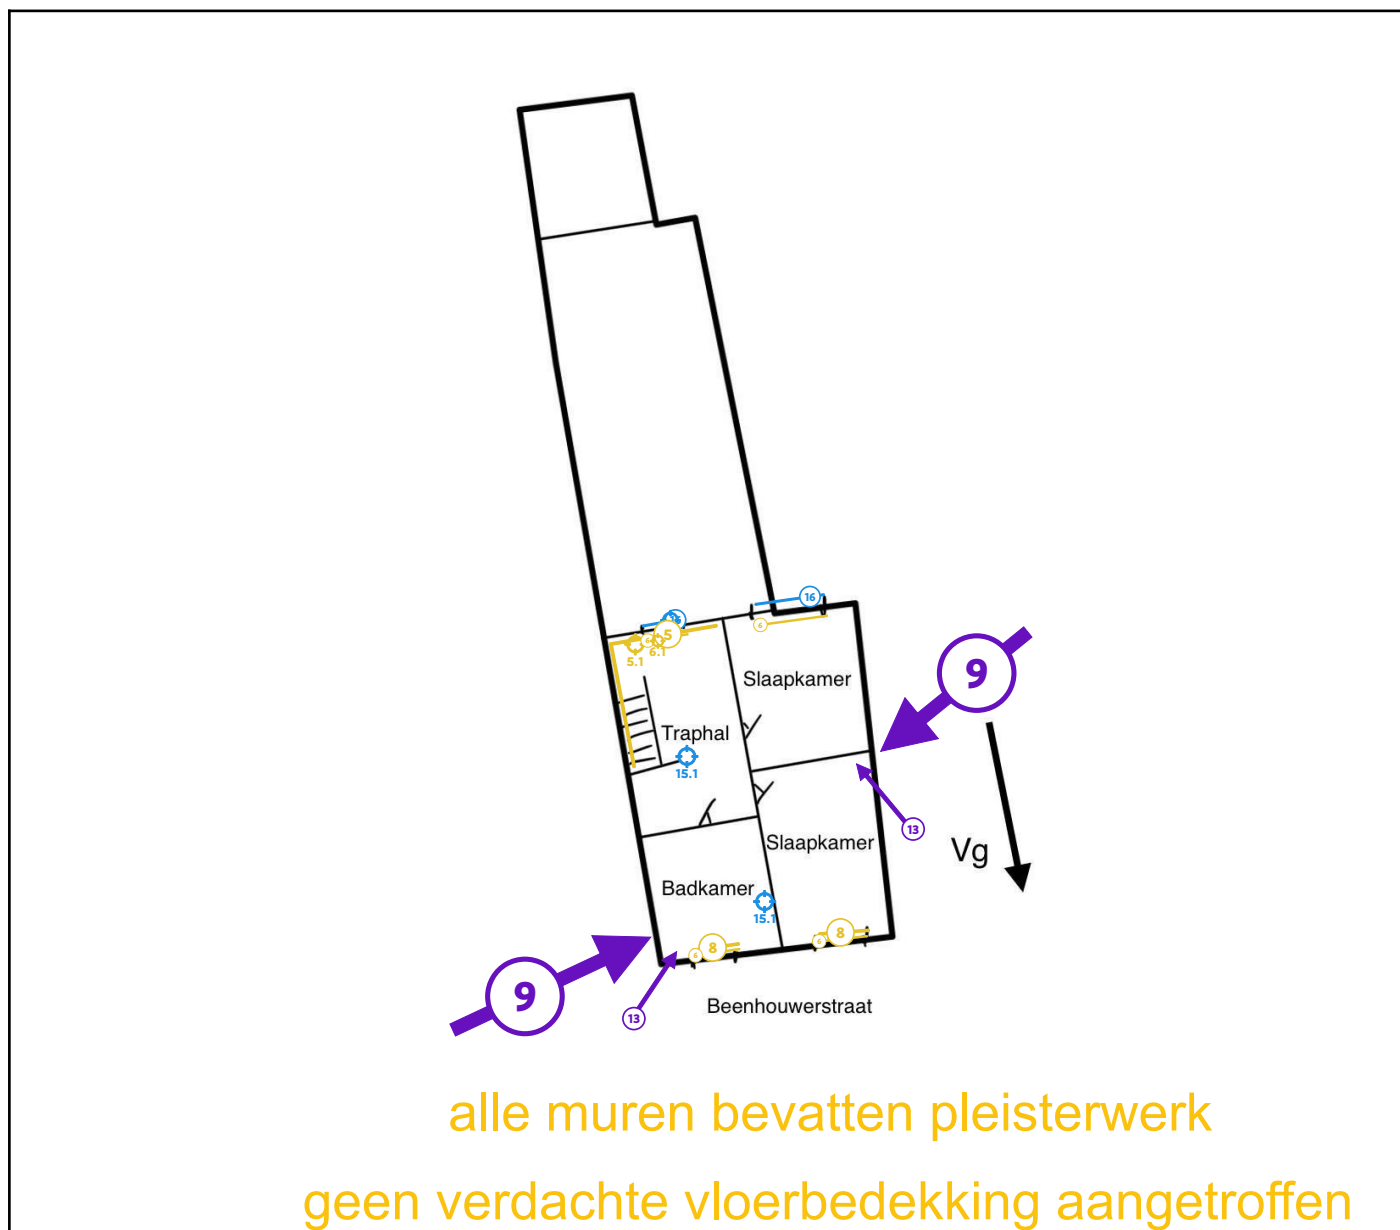
Plan 1.3: Verdieping +1

Beschrijving	Type	Actie
5. Lambrisering	Asbestmateriaal	Zorgvuldig beheren
5.1 Code: M06	Puntmonster	-
6. Vensterbank-binnen verdieping +1	Asbestmateriaal	Zorgvuldig beheren
6.1 Code: M04	Puntmonster	-

8. Mastiek aluminium ramen - Binnen	Asbestmateriaal	Zorgvuldig beheren
9. Materialen aan de stookketel(dichtingen, isol mat,...) niet zichtbaar	Beperking	-
11. Vloerbekleding - Niet verdacht	Advies	-
13. Gaskachel	Advies	-
15. Pleisterwerk wanden	Geen asbest	-
15.1 Code: M01	Mengmonster	-
16. Mastiek houten ramen buiten	Geen asbest	-
16.1 Code: M05	Puntmonster	-

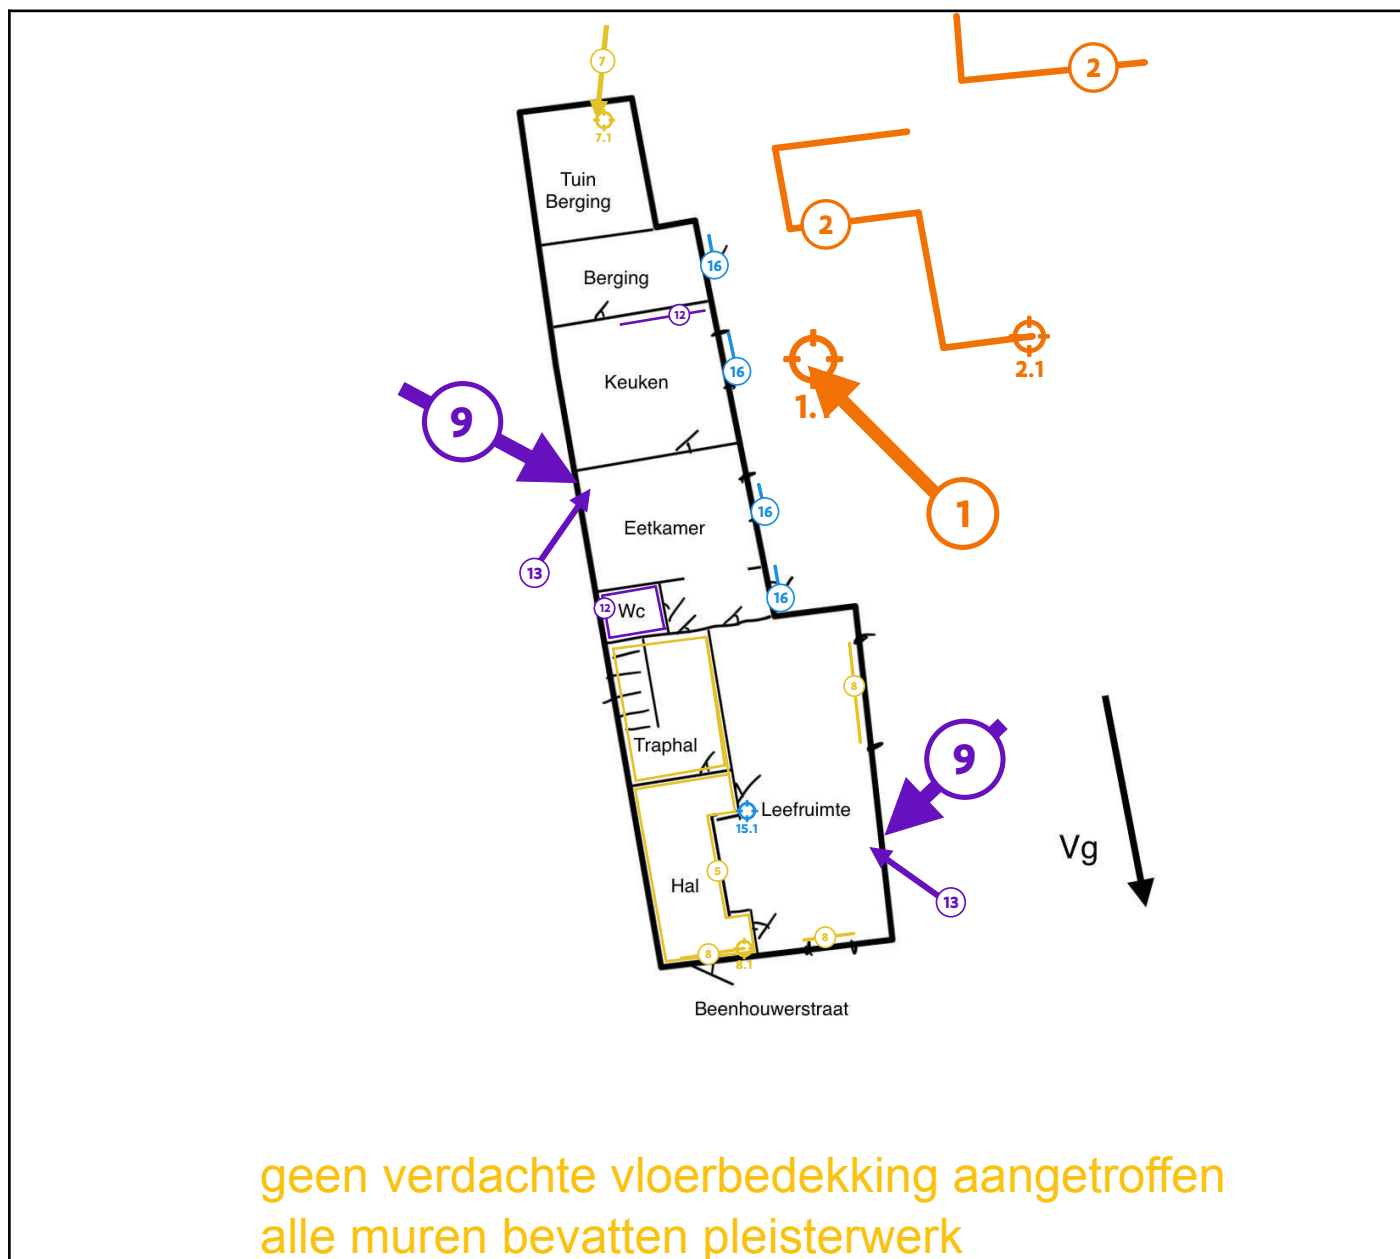
Plan 1.5: Gelijkvloers

Beschrijving	Type	Actie
1. Bloembak afval	Asbestmateriaal	Verwijderen
1.1 Code: M09	Puntmonster	-
2. Golfplaat afboording tuin	Asbestmateriaal	Verwijderen
2.1 Code: M08	Puntmonster	-

5. Lambrisering	Asbestmateriaal	Zorgvuldig beheren
7. Coating spoelbak tuinberging	Asbestmateriaal	Zorgvuldig beheren
7.1 Code: M07	Puntmonster	-
8. Mastiek aluminium ramen - Binnen	Asbestmateriaal	Zorgvuldig beheren
8.1 Code: M10	Puntmonster	-
9. Materialen aan de stookketel(dichtingen, isol mat,...) niet zichtbaar	Beperking	-
11. Vloerbekleding - Niet verdacht	Advies	-
12. Tegellijm achter wandtegels & plinten	Advies	-
13. Gaskachel	Advies	-
15. Pleisterwerk wanden	Geen asbest	-
15.1 Code: M01	Mengmonster	-
16. Mastiek houten ramen buiten	Geen asbest	-

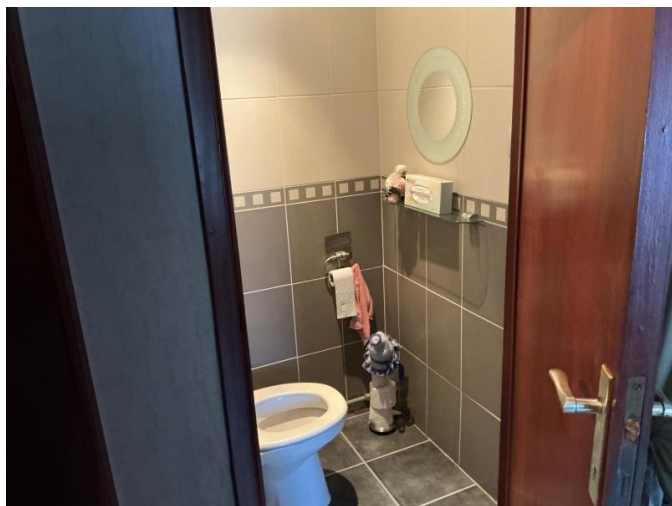
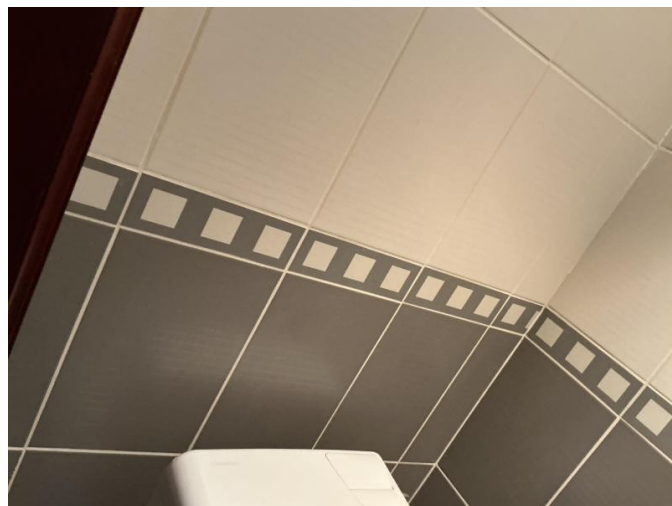
Basis voor advies	De asbestdeskundige beoordeelt het materiaal als niet-asbestverdacht.
Primaire drager	Vloer
