Asbestinventarisatetest

Stationsstraat 81, 9255 Buggenhout

Attestnummer : 20260218-000146.000

Uitgegeven op : 18.02.2026

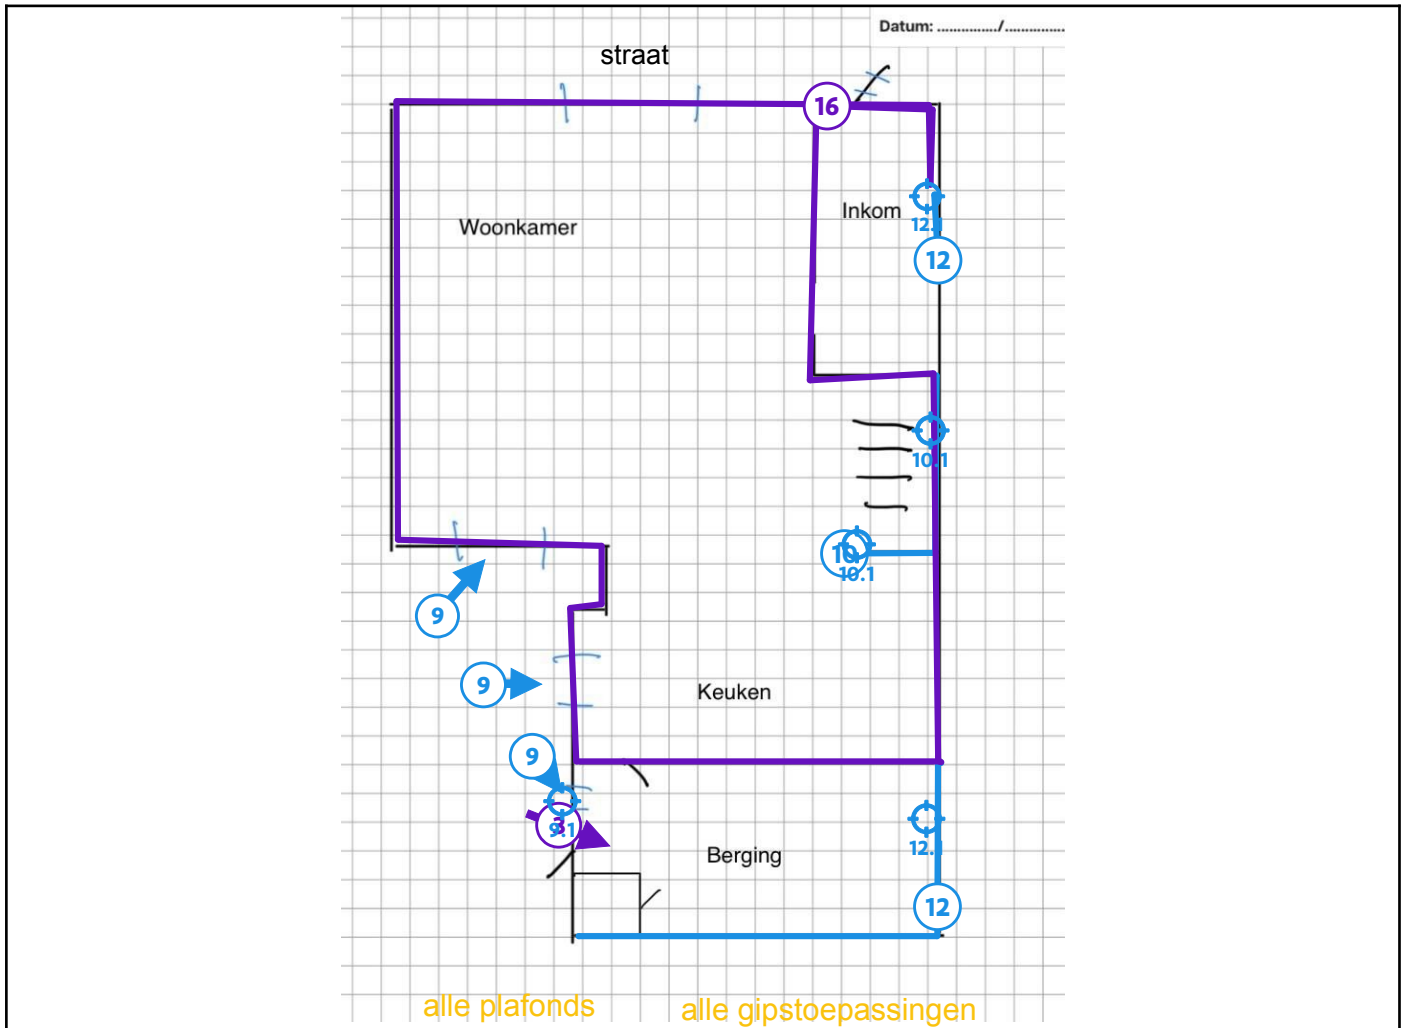
Plan 1.1: Gelijkvloers

Beschrijving	Type	Actie
3. Stookolie ketel	Beperking	-
6. Afsmeerlagen aan voegen tussen gipskartonplaten niet waarneembaar	Advies	-
9. Vensterbank - Buiten	Geen asbest	-
9.1 Code: M03	Puntmonster	-
10. Afsmeerlagen aan voegen tussen gipskartonplaten	Geen asbest	-
10.1 Code: M06	Mengmonster	-

12. Ruw pleisterwerk binnenwand	Geen asbest	-
12.1 Code: M02	Mengmonster	-
16. Valse wand(en) gipskarton platen/hout/pvc	Overige ruimte of materiaal	-
20. Plafondafwerking in gipskarton/hout/pvc	Overige ruimte of materiaal	-

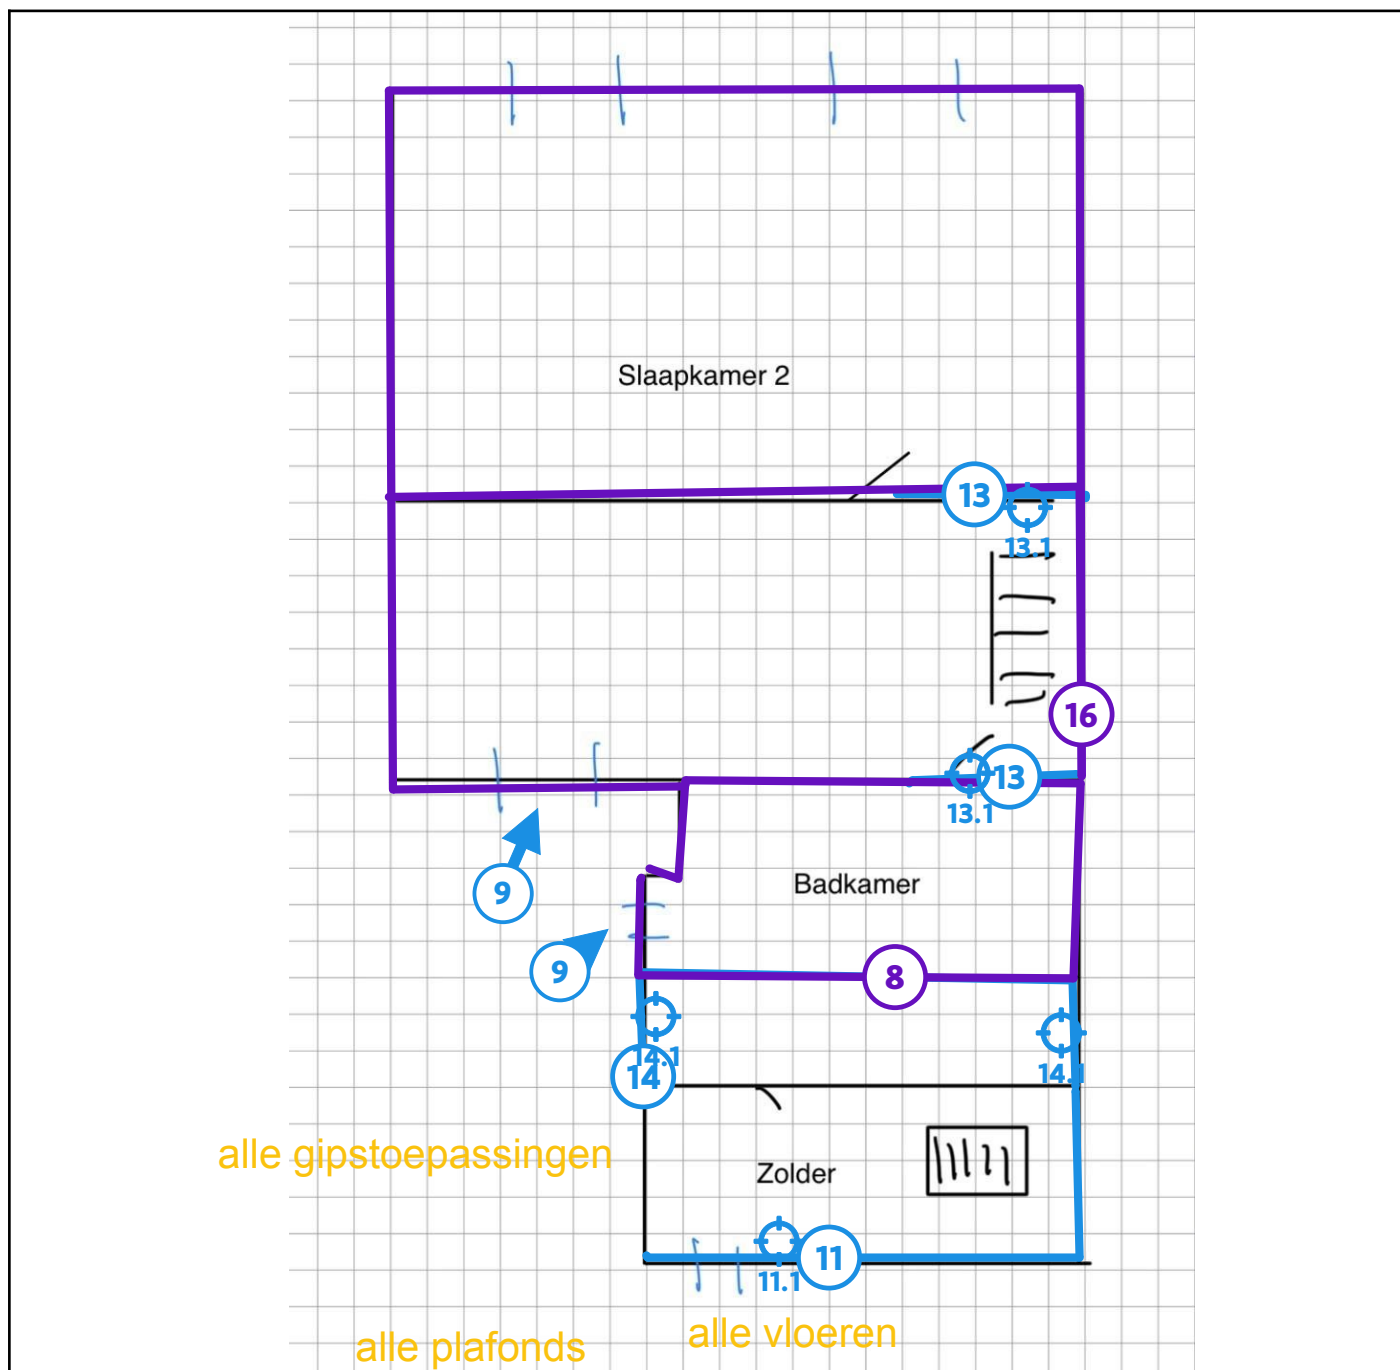
Plan 1.2: 1Ste verdieping

Beschrijving	Type	Actie
4. Vloerbekleding - Niet verdacht	Advies	-
6. Afsmeerlagen aan voegen tussen gipskartonplaten niet waarneembaar	Advies	-
8. Tegelijkj achter wandtegels & plinten	Advies	-

9. Vensterbank - Buiten	Geen asbest	-
11. Gevelleien	Geen asbest	-
11.1 Code: M04	Puntmonster	-
13. Pleisterwerk wanden	Geen asbest	-
13.1 Code: M01	Mengmonster	-
14. Cementering binnen	Geen asbest	-
14.1 Code: M05	Mengmonster	-
16. Valse wand(en) gipskarton platen/hout/pvc	Overige ruimte of materiaal	-
20. Plafondafwerking in gipskarton/hout/pvc	Overige ruimte of materiaal	-

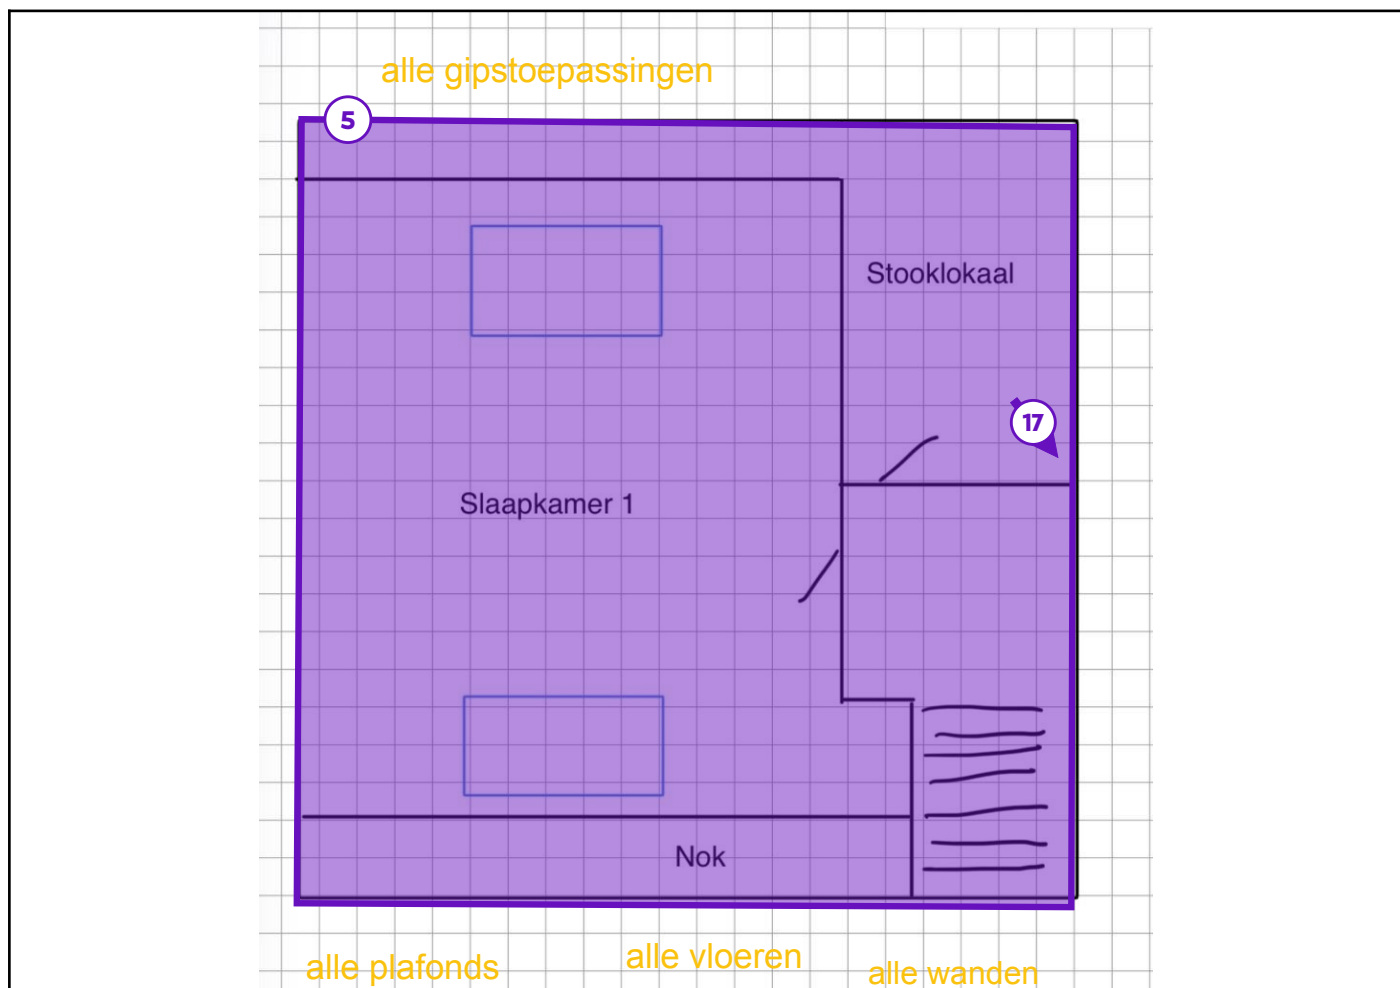
Plan 1.3: 2De verdieping

Beschrijving	Type	Actie
4. Vloerbekleding - Niet verdacht	Advies	-
5. Zolder zonder toegangsluik	Advies	-
6. Afsmeerlagen aan voegen tussen gipskartonplaten niet waarneembaar	Advies	-
16. Valse wand(en) gipskarton platen/hout/pvc	Overige ruimte of materiaal	-
17. Niet-asbestverdachte stookketel	Overige ruimte of materiaal	-
20. Plafondafwerking in gipskarton/hout/pvc	Overige ruimte of materiaal	-

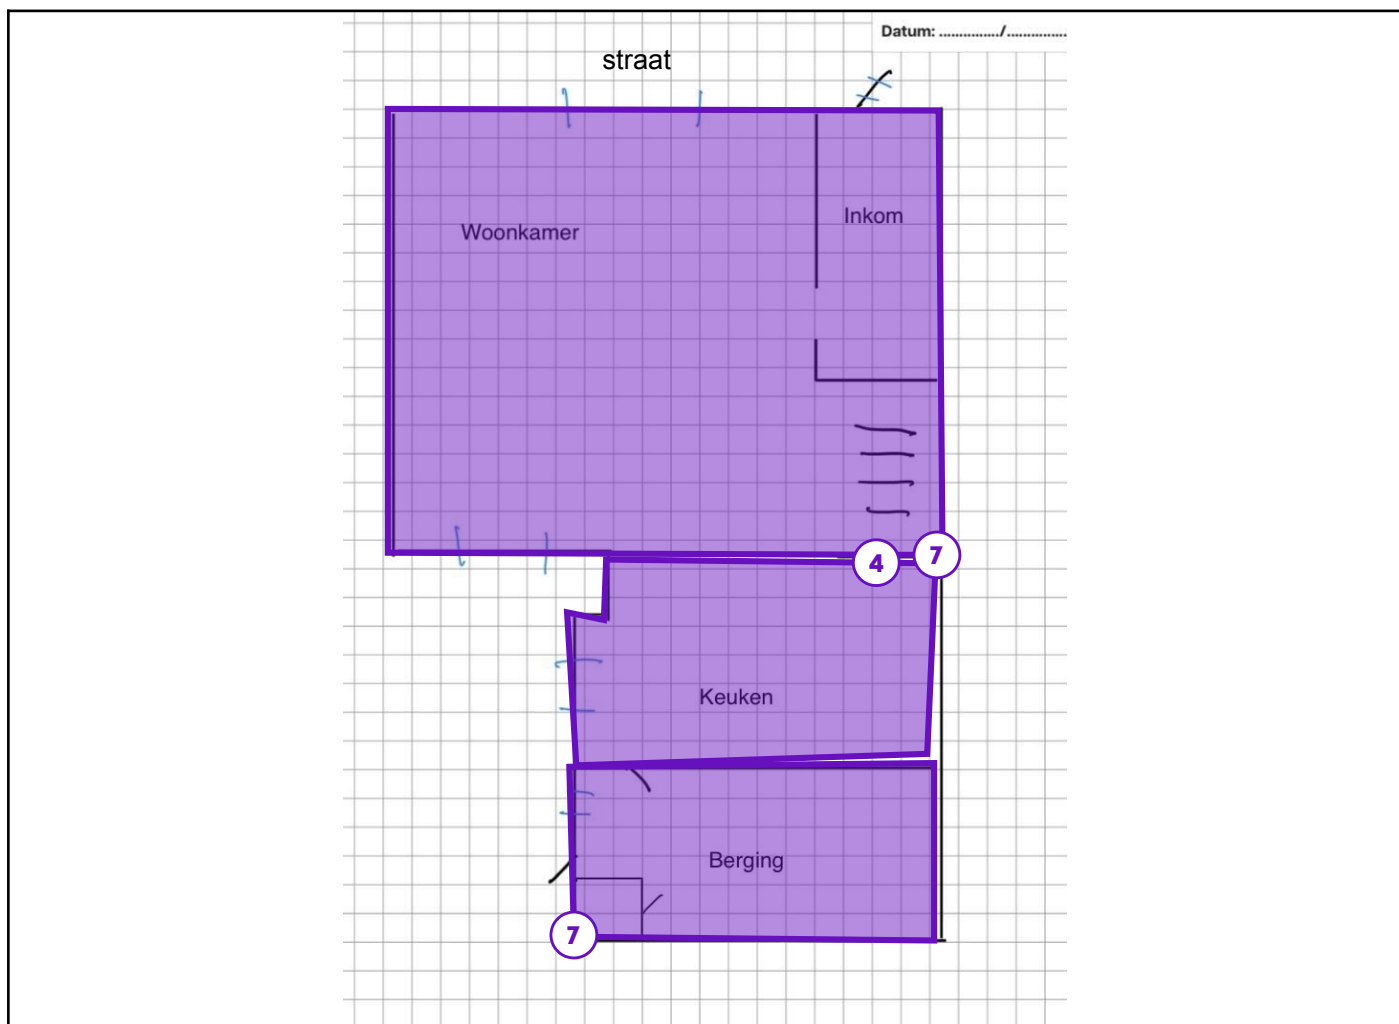
Plan 1.5: Gelijkvloers

Beschrijving	Type	Actie
4. Vloerbekleding - Niet verdacht	Advies	-
7. Tegellijn onder vloertegels en achter plinttegels	Advies	-

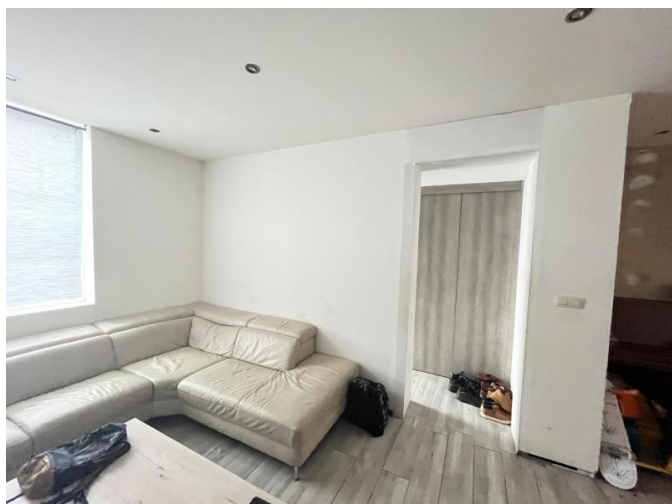
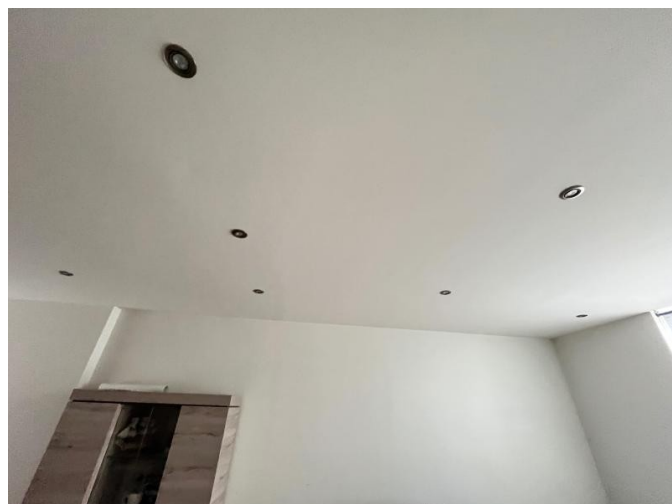
Fiche 20: Plafondafwerking in gipskarton/hout/pvc	Het plafond bestaat uit niet-asbestverdachte gipskartonplaten/hout-/pvc platen . Zonder destructie is het niet mogelijk om na te gaan of er asbestverdachte materialen aanwezig zijn achter de gipskartonplaten/hout-/pvc platen.	Plan 1.1: Gelijkvloers Plan 1.2: 1Ste verdieping Plan 1.3: 2De verdieping

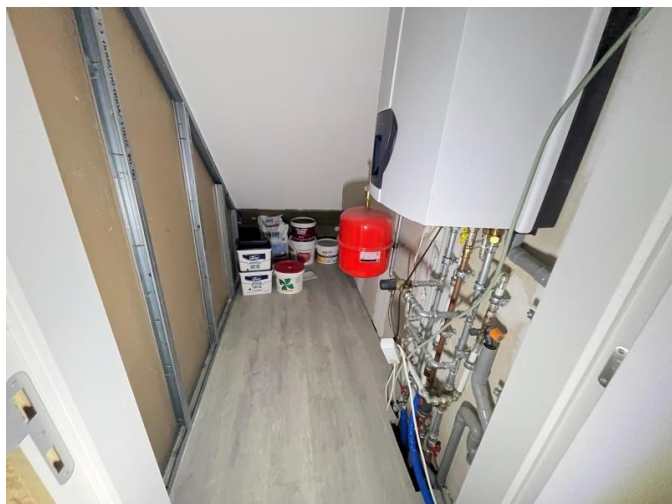
Beschrijving	Notitie	Terug te vinden op plannen
Fiche 21: Leidingisolatie - niet aanwezig	Geen leidingisolatie aanwezig	-
Fiche 22: Liftinfrastructuur - niet aanwezig	-	-
