Asbestinventarisatetest

Kouterbaan 96, 1840 Londerzeel

Attestnummer : 20250709-000281.000

Uitgegeven op : 09.07.2025

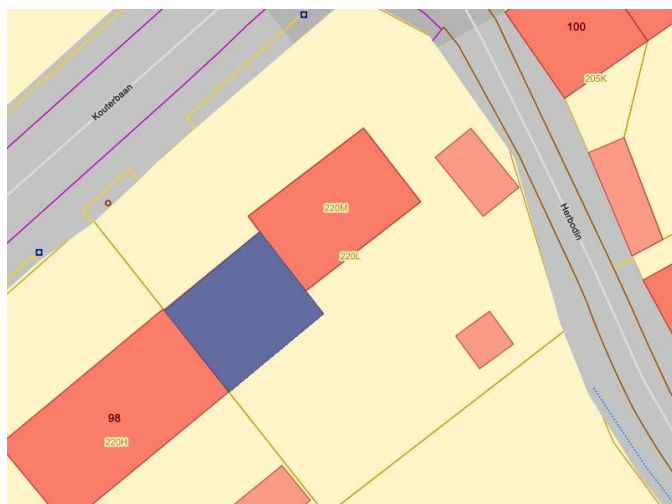
Zone 1: Woning

- 0 Asbestmaterialen
- 0 Beperkingen
- 0 Uitsluitingen
- 0 Roerende goederen
- 0 Puin, steenslag, (water)bodem
- 9 Adviezen**
- 1 Geen asbest**

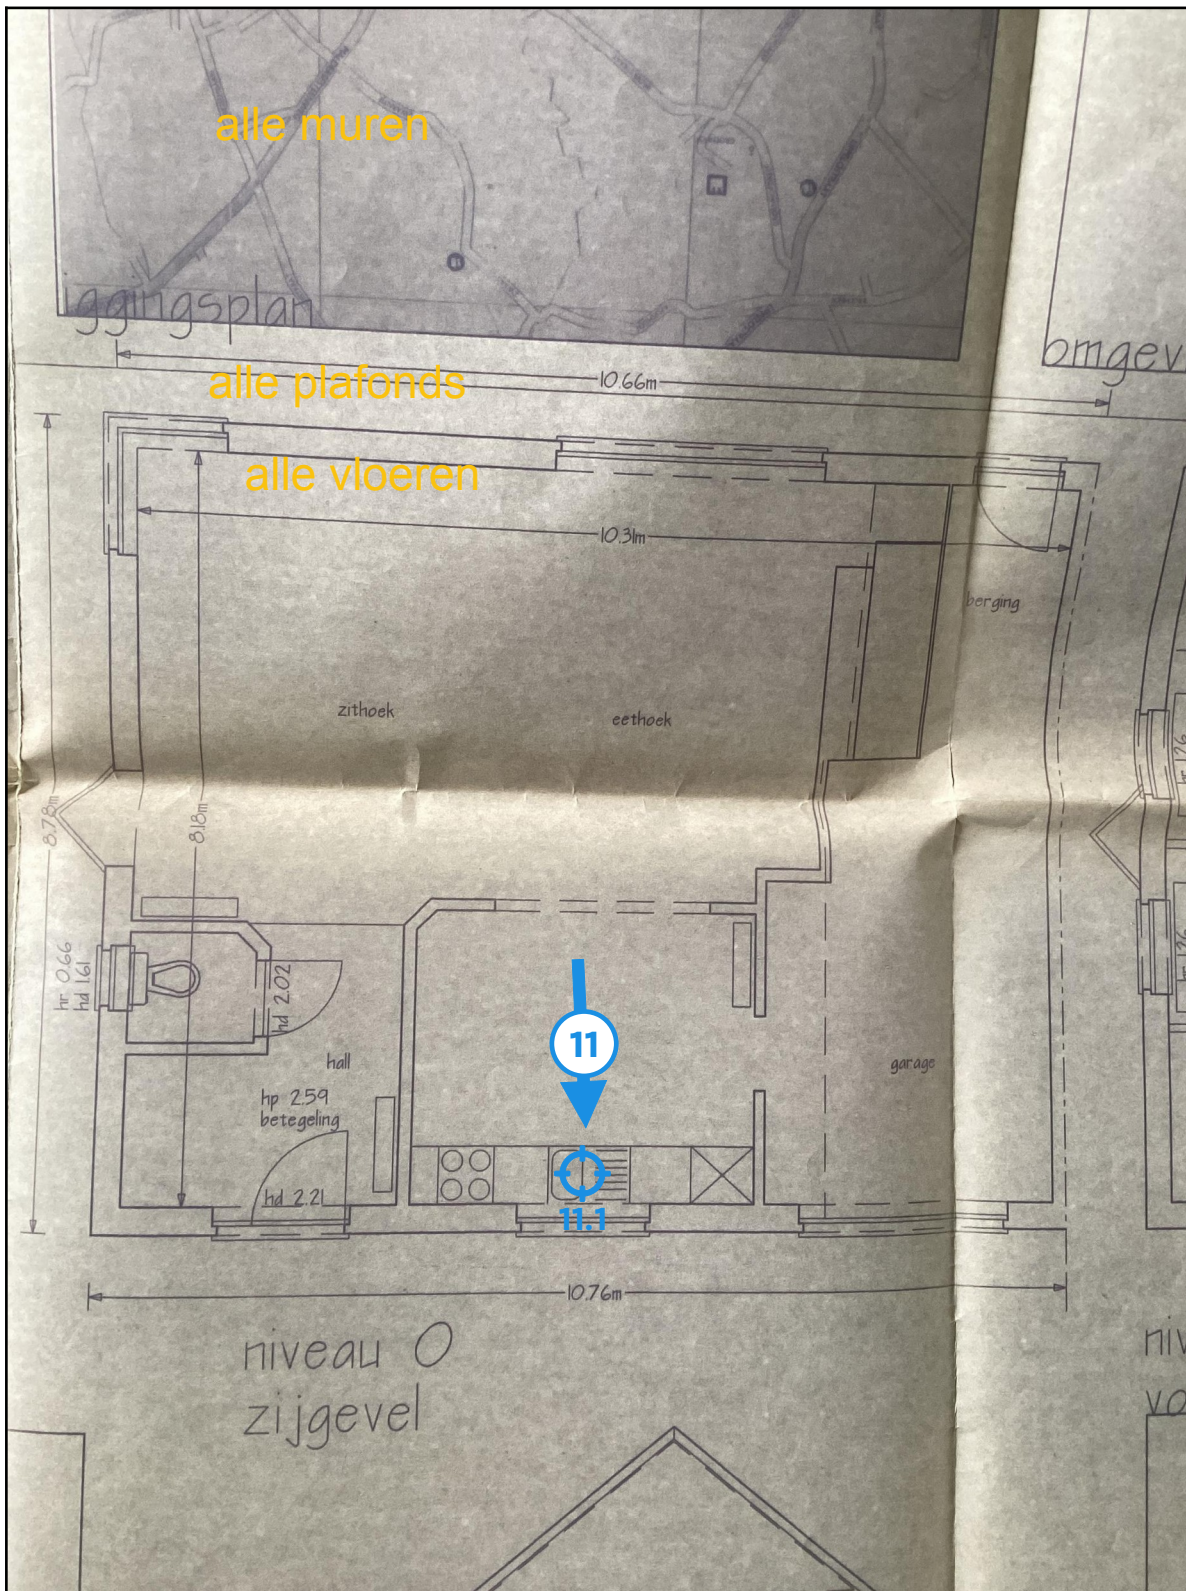
Plan 1.1: Gelijkvloers

3. Valse wand(en)/voorzetwand(en) - Gipskarton-Pvc-hout	Advies	-
4. Plafondafwerking in gipskarton/hout/pvc	Advies	-
8. Tegellijm achter vloertegels en plinttegels	Advies	-
11. Ontdreuningsplaat/anti-dreunplaat onder spoelbak	Geen asbest	-
11.1 Code: M01	Puntmonster	-

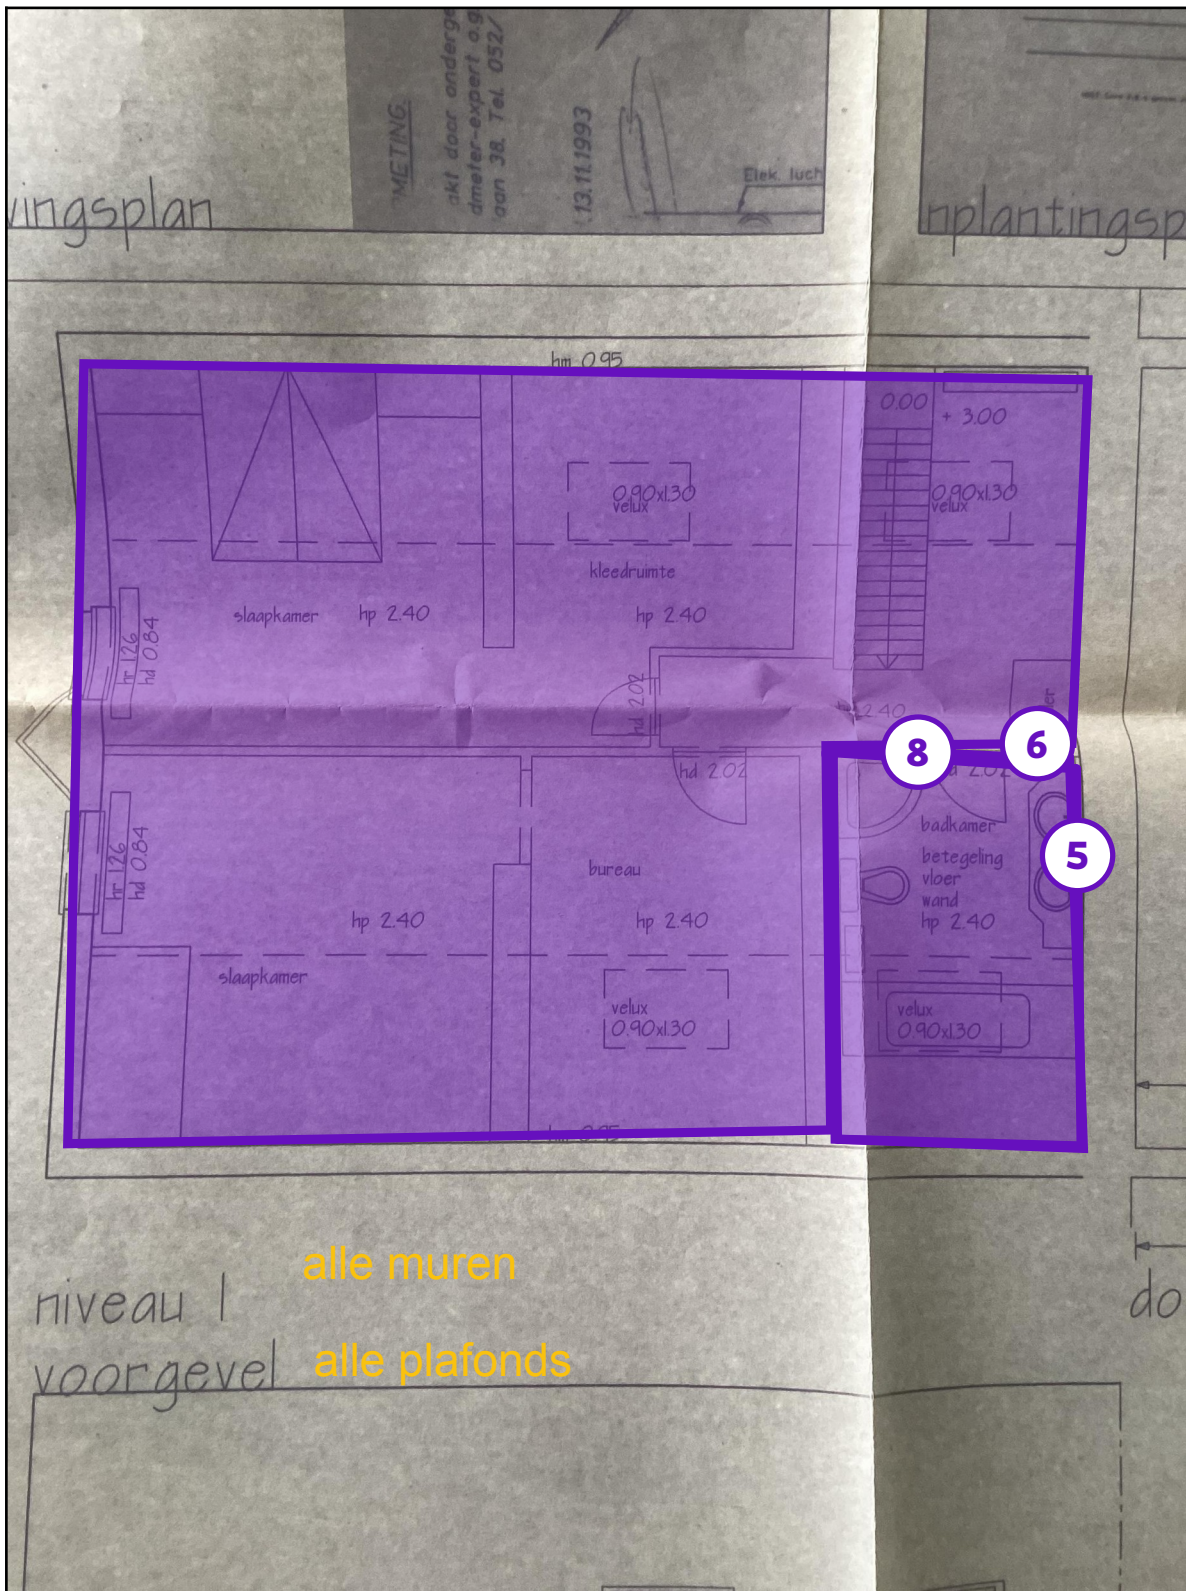
Plan 1.2: 1Ste verdieping

3. Valse wand(en)/voorzetswand(en) - Gipskarton-Pvc-hout	Advies	-
4. Plafondafwerking in gipskarton/hout/pvc	Advies	-
5. Tegelijk achter wandtegels & plinten	Advies	-
6. Vloerbekleding - Niet verdacht	Advies	-
8. Tegelijk achter vloertegels en plinttegels	Advies	-

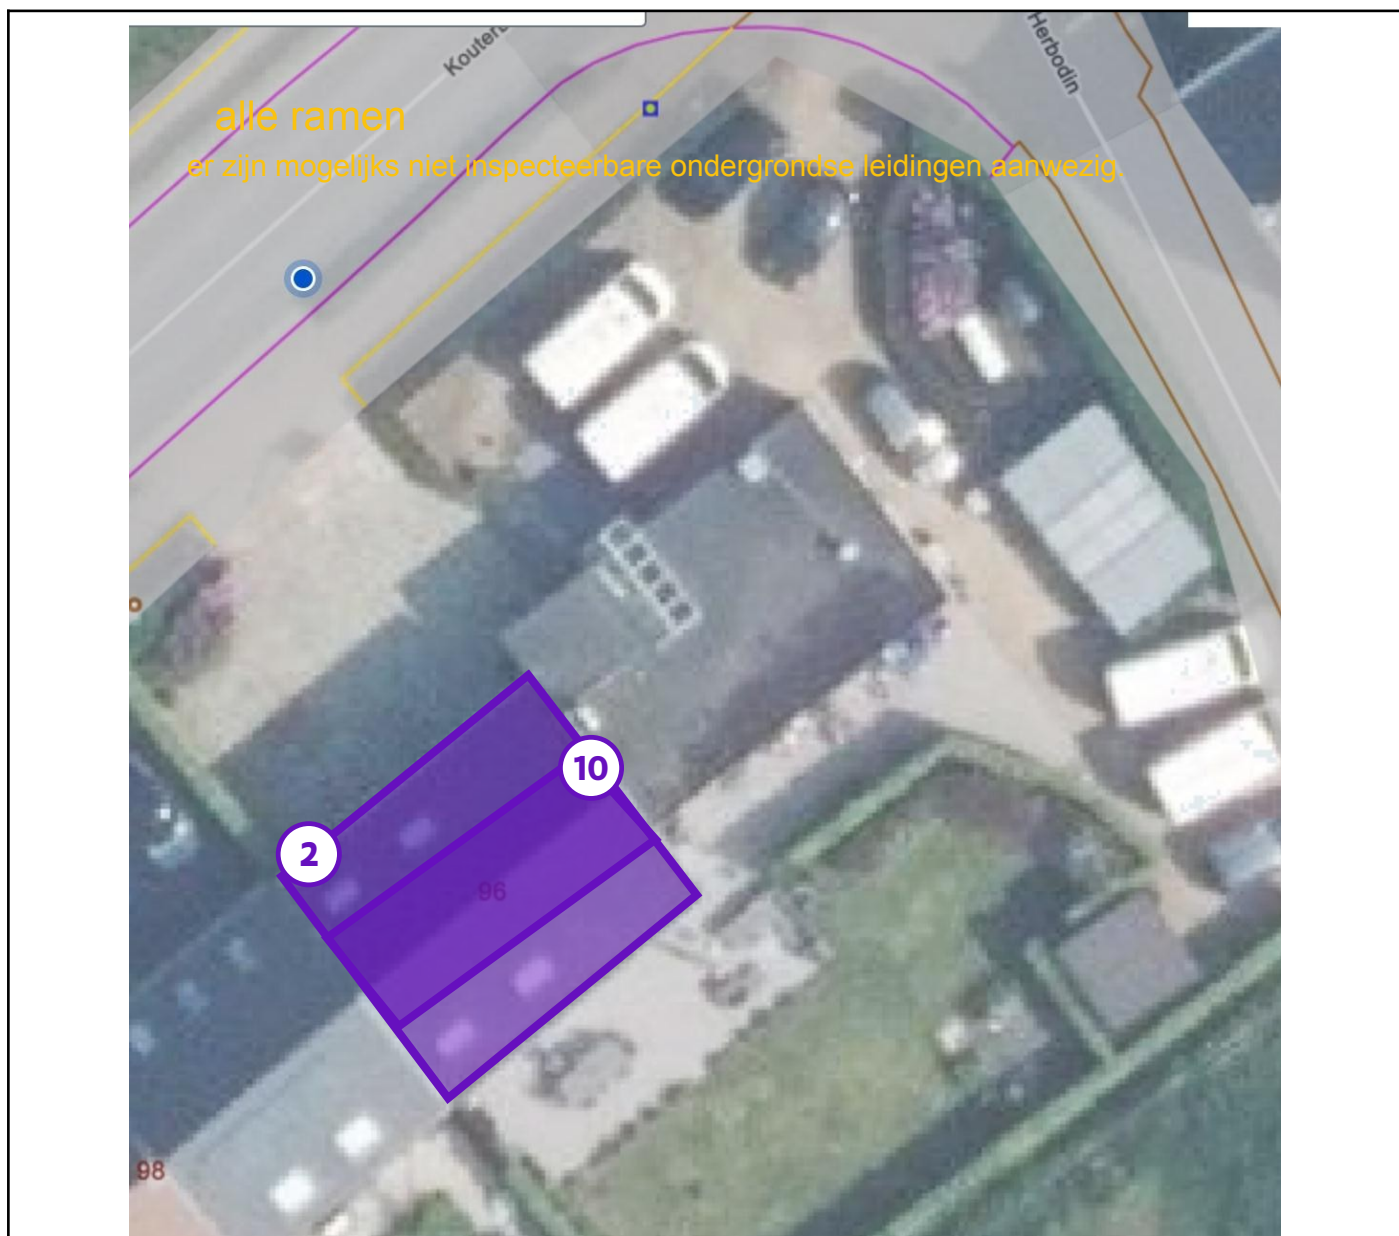
Plan 1.5: Dakenplan

Beschrijving	Type	Actie
2. Onderdak - Niet verdacht	Advies	-
7. Ondergrondse leidingen	Advies	-
9. Afkitting ramen	Advies	-
10. Zolder zonder toegangsluik	Advies	-

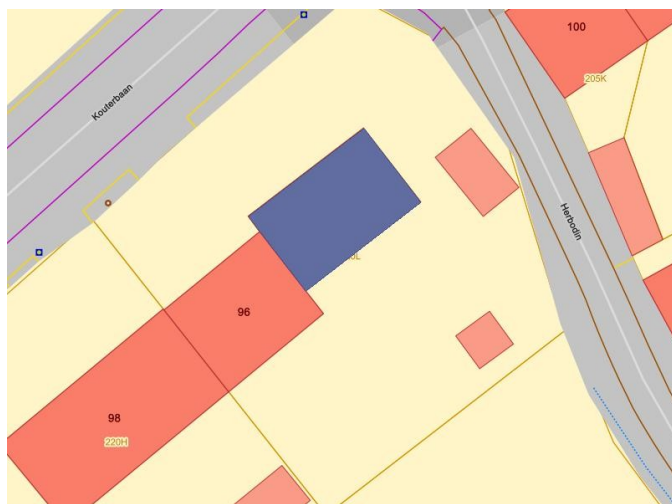
Zone 2: Keuken

- 0 Asbestmaterialen
- 0 Beperkingen
- 1 Uitsluiting**
- 0 Roerende goederen
- 0 Puin, steenslag, (water)bodem
- 0 Adviezen
- 0 Geen asbest

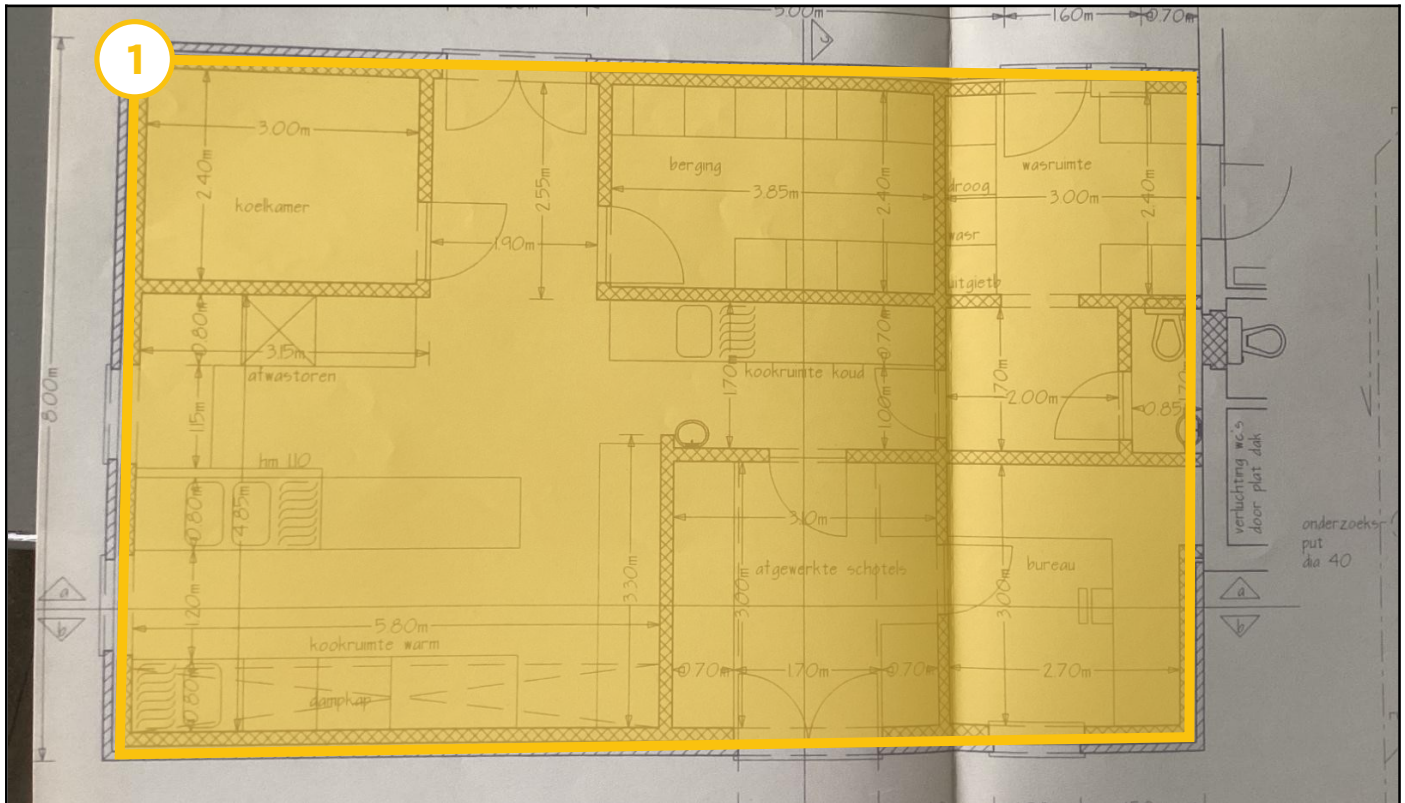
Plan 2.1: Keuken

Beschrijving	Type	Actie
1. Bijbouw Keuken	Uitsluiting	-
