# Asbestinventarisatetest

Mandekensstraat 2I, 9200 Dendermonde

Attestnummer : 20251208-000328.000

Uitgegeven op : 08.12.2025

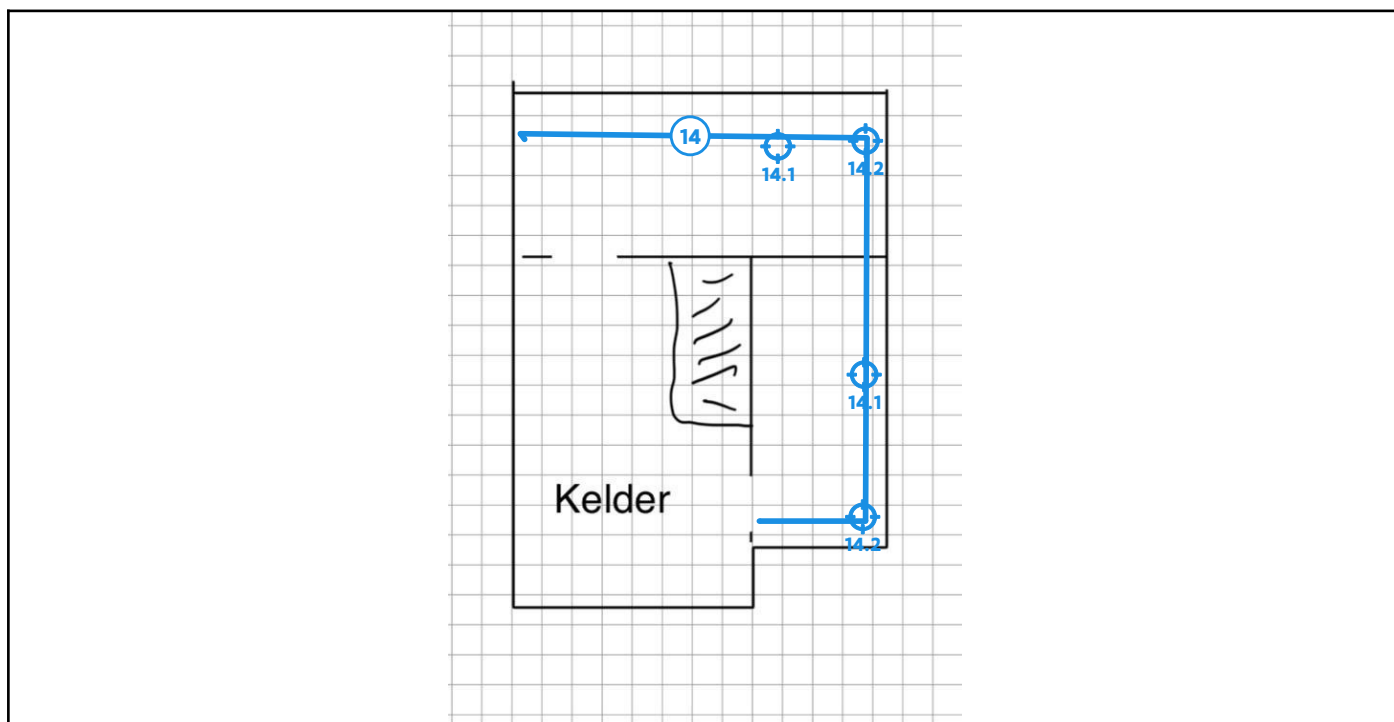
## Plan 1.1: Kelder

Beschrijving	Type	Actie
14. Leidingisolatie kelder- Gips	Geen asbest	-
14.1 Code: M06	Mengmonster	-
14.2 Code: M07	Mengmonster	-

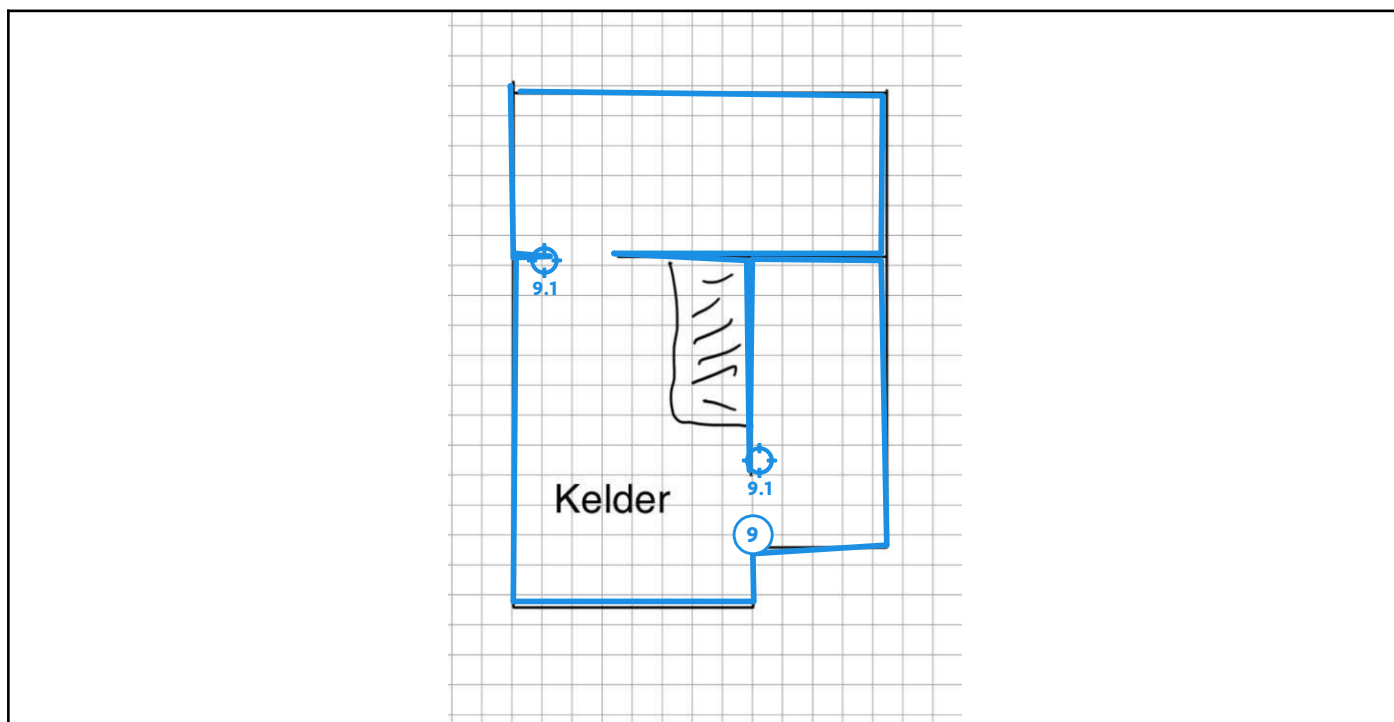
## Plan 1.2: Kelder

Beschrijving	Type	Actie
9. Cementering binnen kelder	Geen asbest	-
9.1 Code: M08	Mengmonster	-

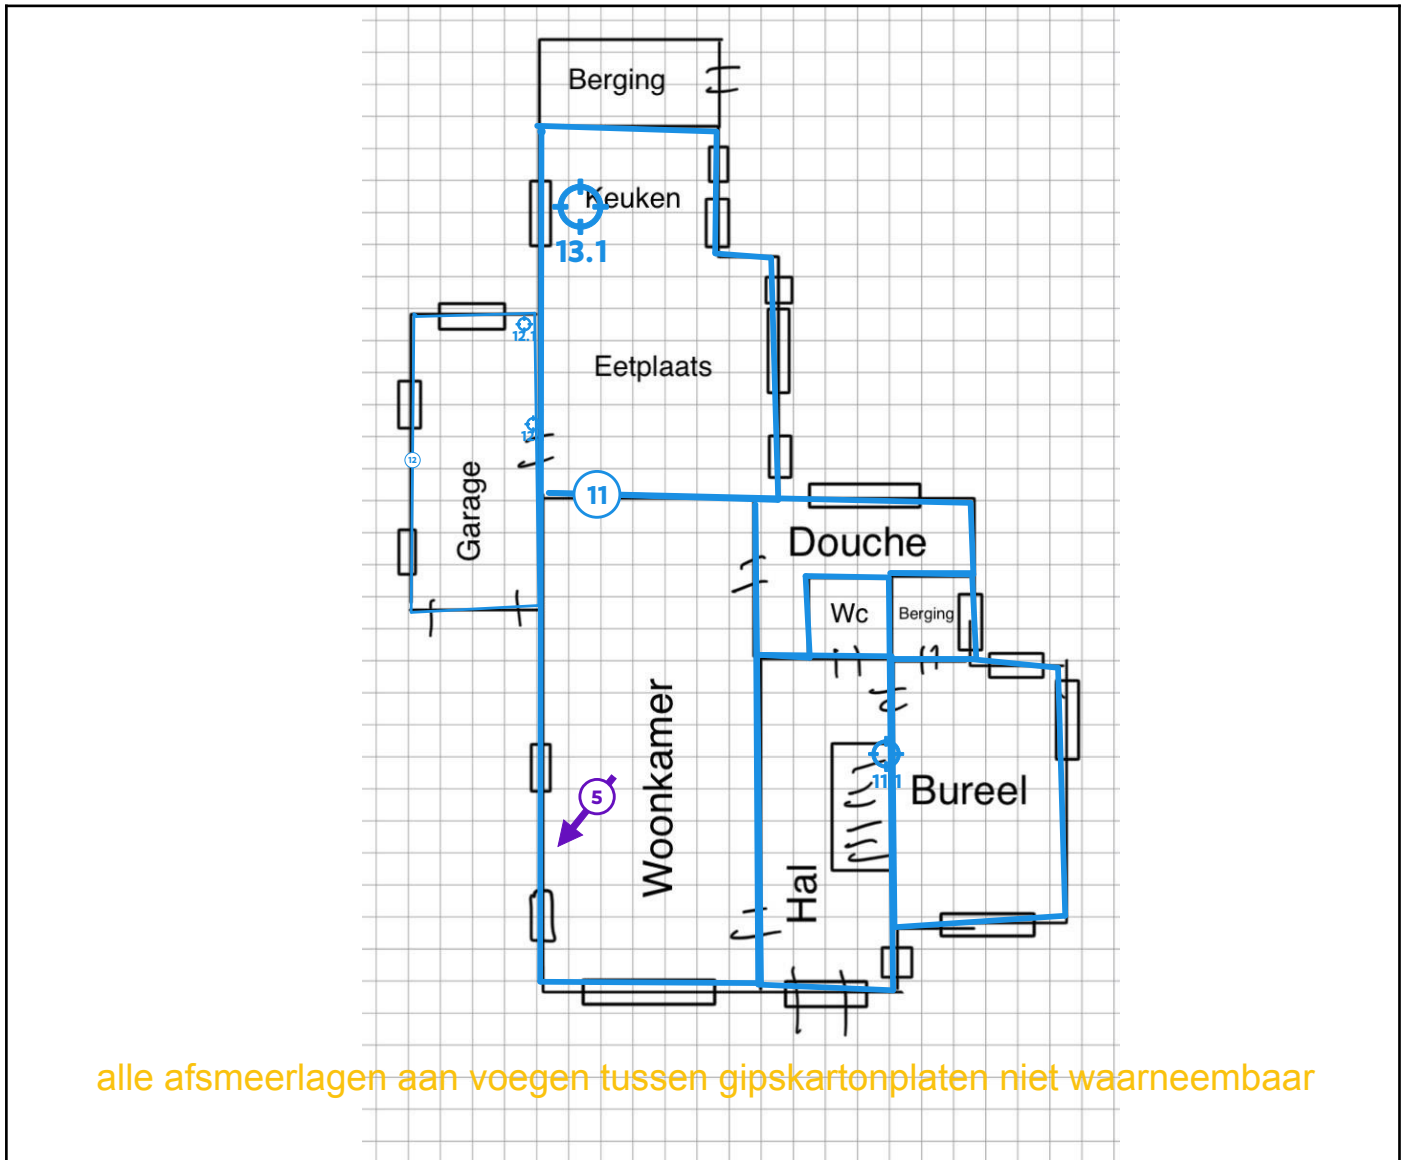
## Plan 1.3: Gelijkvloers

Beschrijving	Type	Actie
4. Afsmeerlagen aan voegen tussen gipskartonplaten niet waarneembaar	Advies	-
5. Dichtingskoord (Niet verdacht)	Advies	-
11. Pleisterwerk wanden	Geen asbest	-
11.1 Code: M01	Mengmonster	-
12. Cementering binnen garage	Geen asbest	-

12.1 Code: M03	Mengmonster	-
13. Ontdreuningsplaat/anti-dreunplaat onder spoelbak	Geen asbest	-
13.1 Code: M02	Puntmonster	-

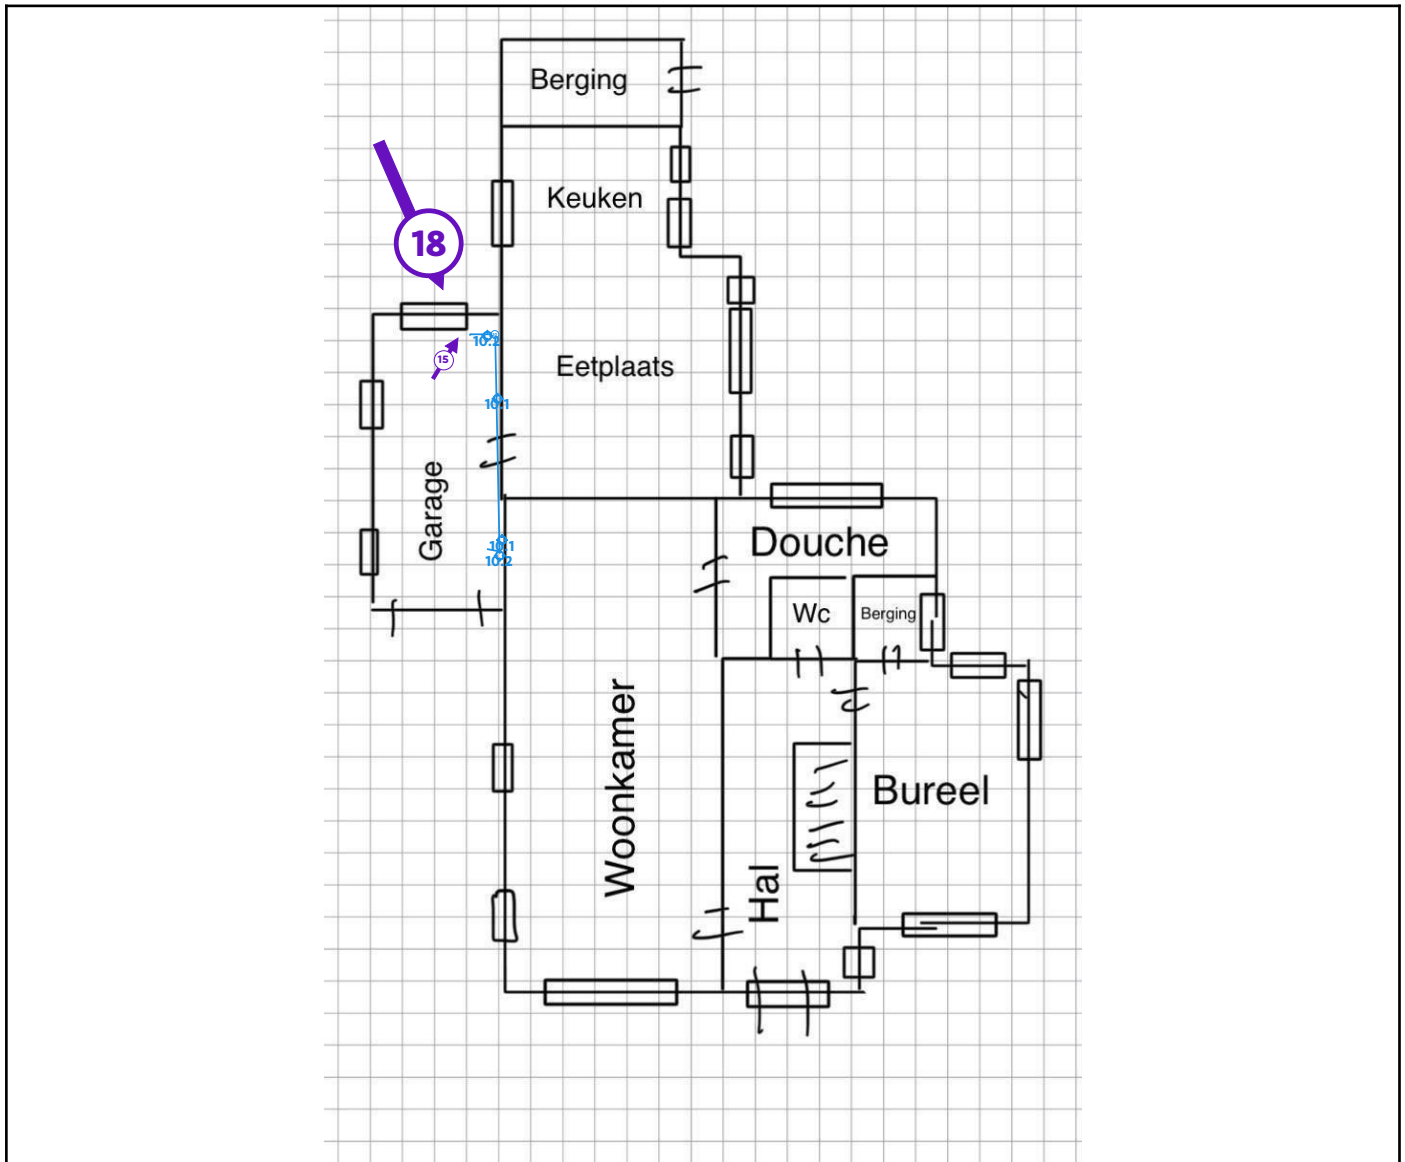
## Plan 1.6: Gelijkvloers

Beschrijving	Type	Actie
10. Leidingisolatie garage - Gips	Geen asbest	-
10.1 Code: M04	Mengmonster	-
10.2 Code: M05	Mengmonster	-
15. Niet-asbestverdachte stookketel	Overige ruimte of materiaal	-
18. Rookgaskanalen - niet verdacht	Overige ruimte of materiaal	-

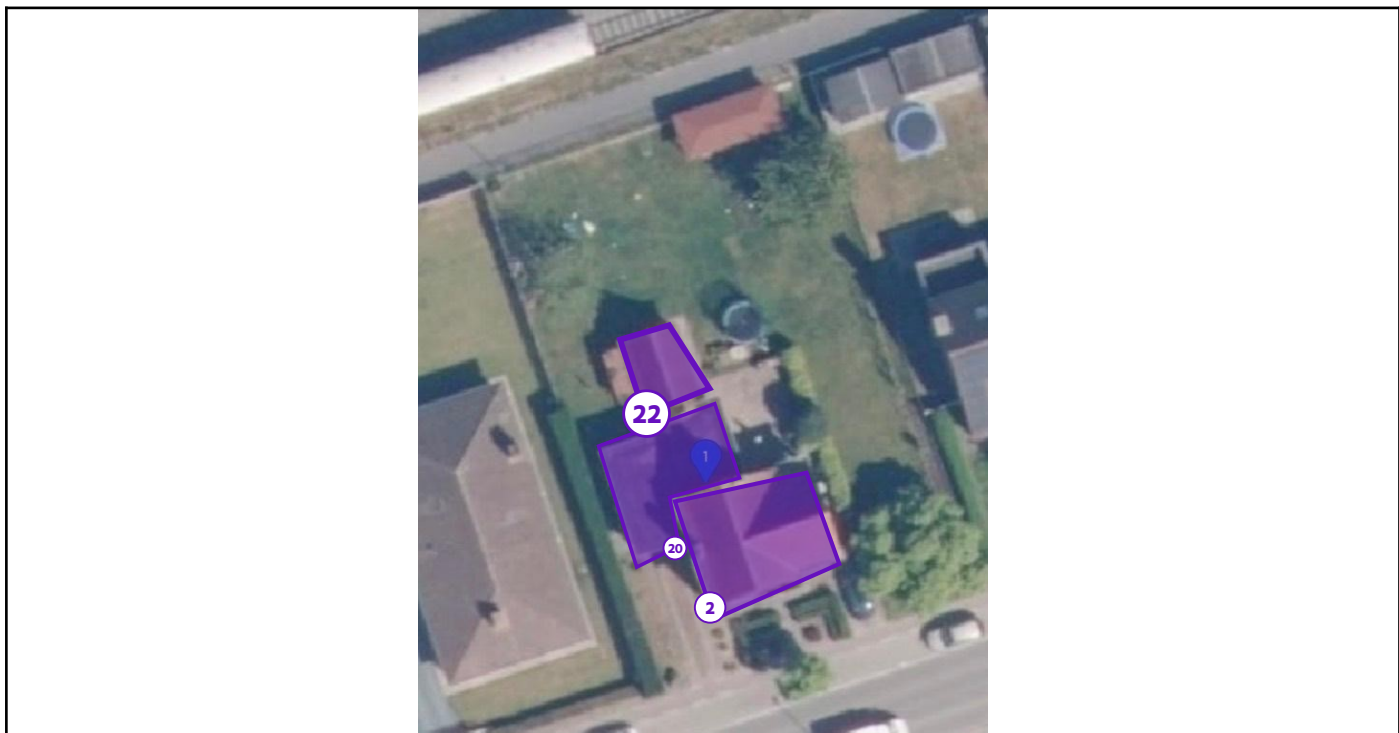
## Plan 1.14: Dak

Beschrijving	Type	Actie
2. Onderdak	Beperking	-
20. Dakbedekking - EPDM	Overige ruimte of materiaal	-
22. Onderdak- niet aanwezig	Overige ruimte of materiaal	-

**Uitleg van de asbestdeskundige:** Aangezien het onderdak niet zichtbaar is langs de binnenkant van het dak wegens dat dit afgewerkt is, en vanuit de zolder(raam) niet vaststelbaar is welk onderdak er aanwezig is en er ook de beperking is van de hoogte wordt hier een beperkingsfiche van middellange termijn opgemaakt.

De eerste drie rijen dakpannen hebben geen onderdak maar het effectieve dak kon niet geïnspecteerd worden omwille van veiligheidsredenen

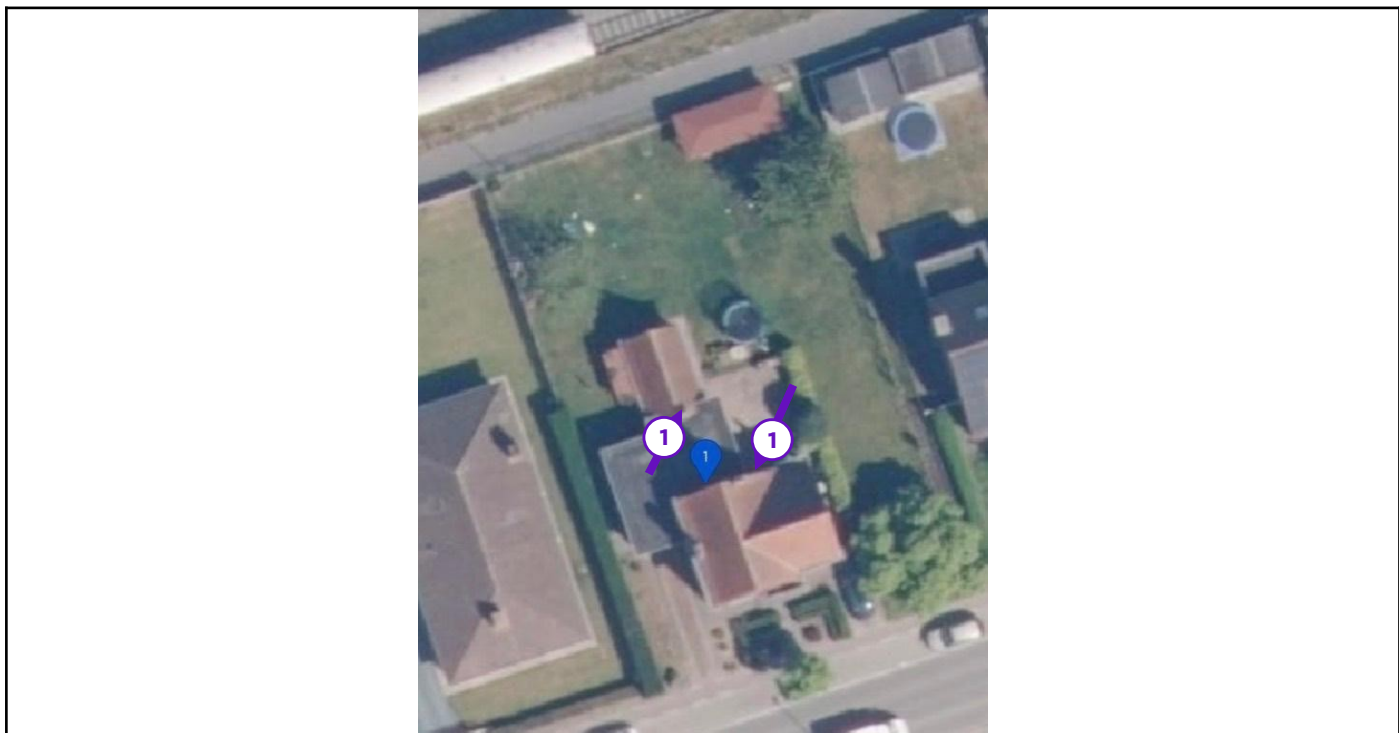
## Plan 1.15: Dak

Beschrijving	Type	Actie
1. Binnenzijde en bovenzijde van de schouw	Beperking	-

**Reden:** Het te onderzoeken materiaal situeert zich hoger dan 3,50 m te rekenen vanaf een veilige ondergrond

**Uitleg van de asbestdeskundige:** De binnenzijde van de schouw kon niet geïnspecteerd worden. Ook van buitenaf was inspectie onmogelijk omwille van de hoogte (hoger dan 3.5m). Asbestverdachte toepassingen kunnen aanwezig zijn. Dit betreft een beperking op middellange termijn.

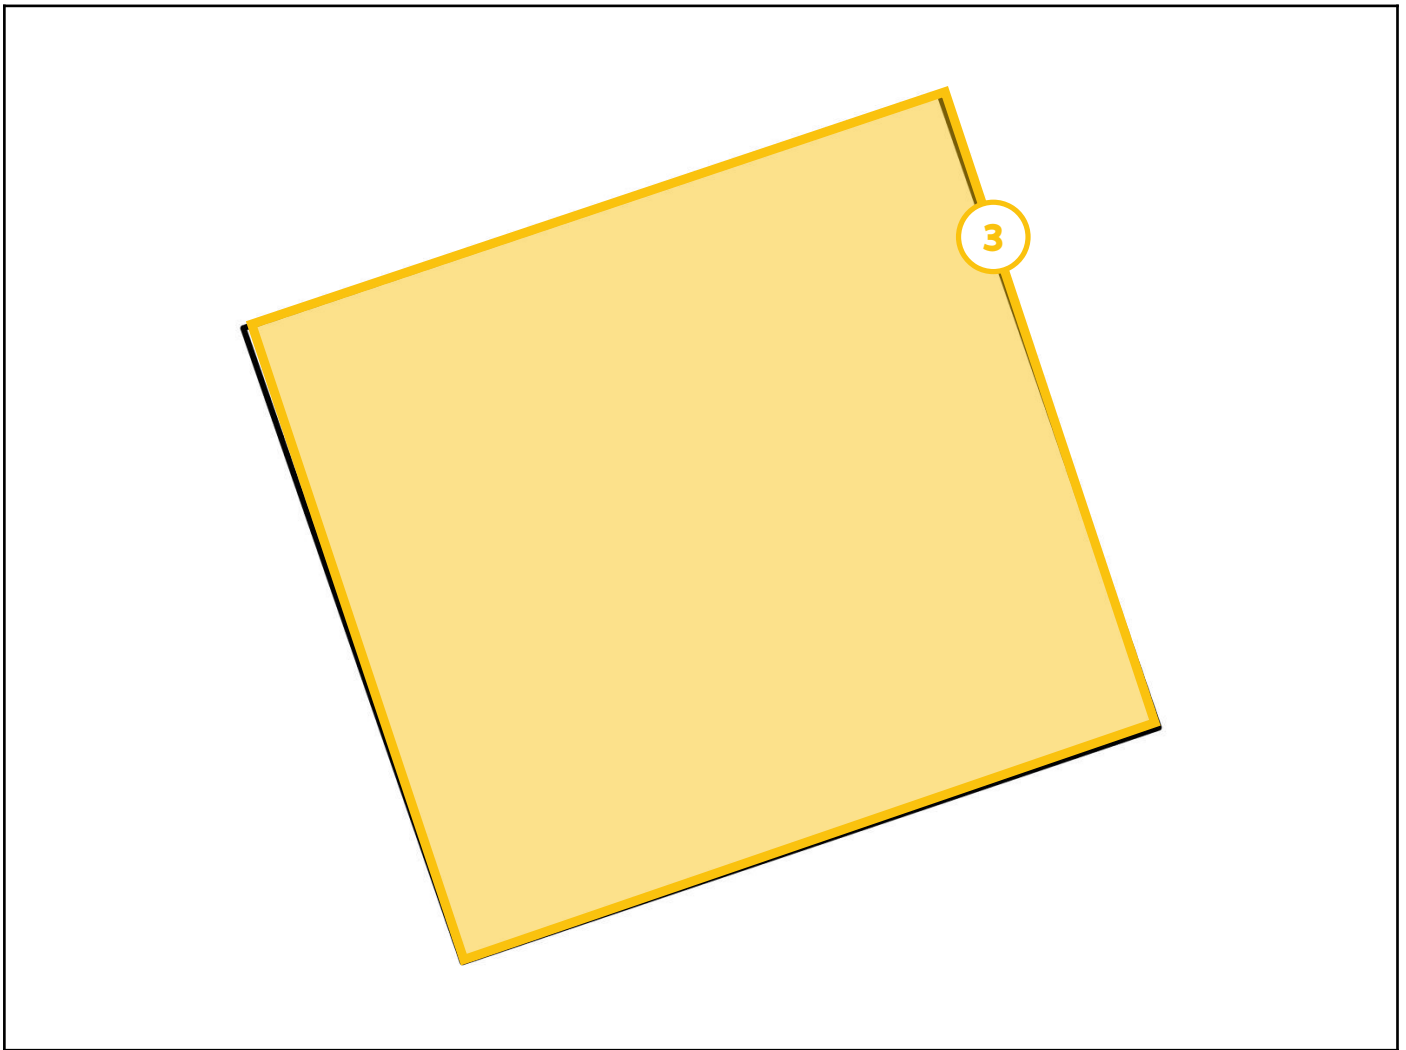
## Plan 2.1: Tuinhuis 2020 plan

Beschrijving	Type	Actie
3. Tuinhuis en afdak	Uitsluiting	-

**Bouwjaar:** 2020

*Constructies gebouwd vanaf 2001 moeten niet onderzocht worden*

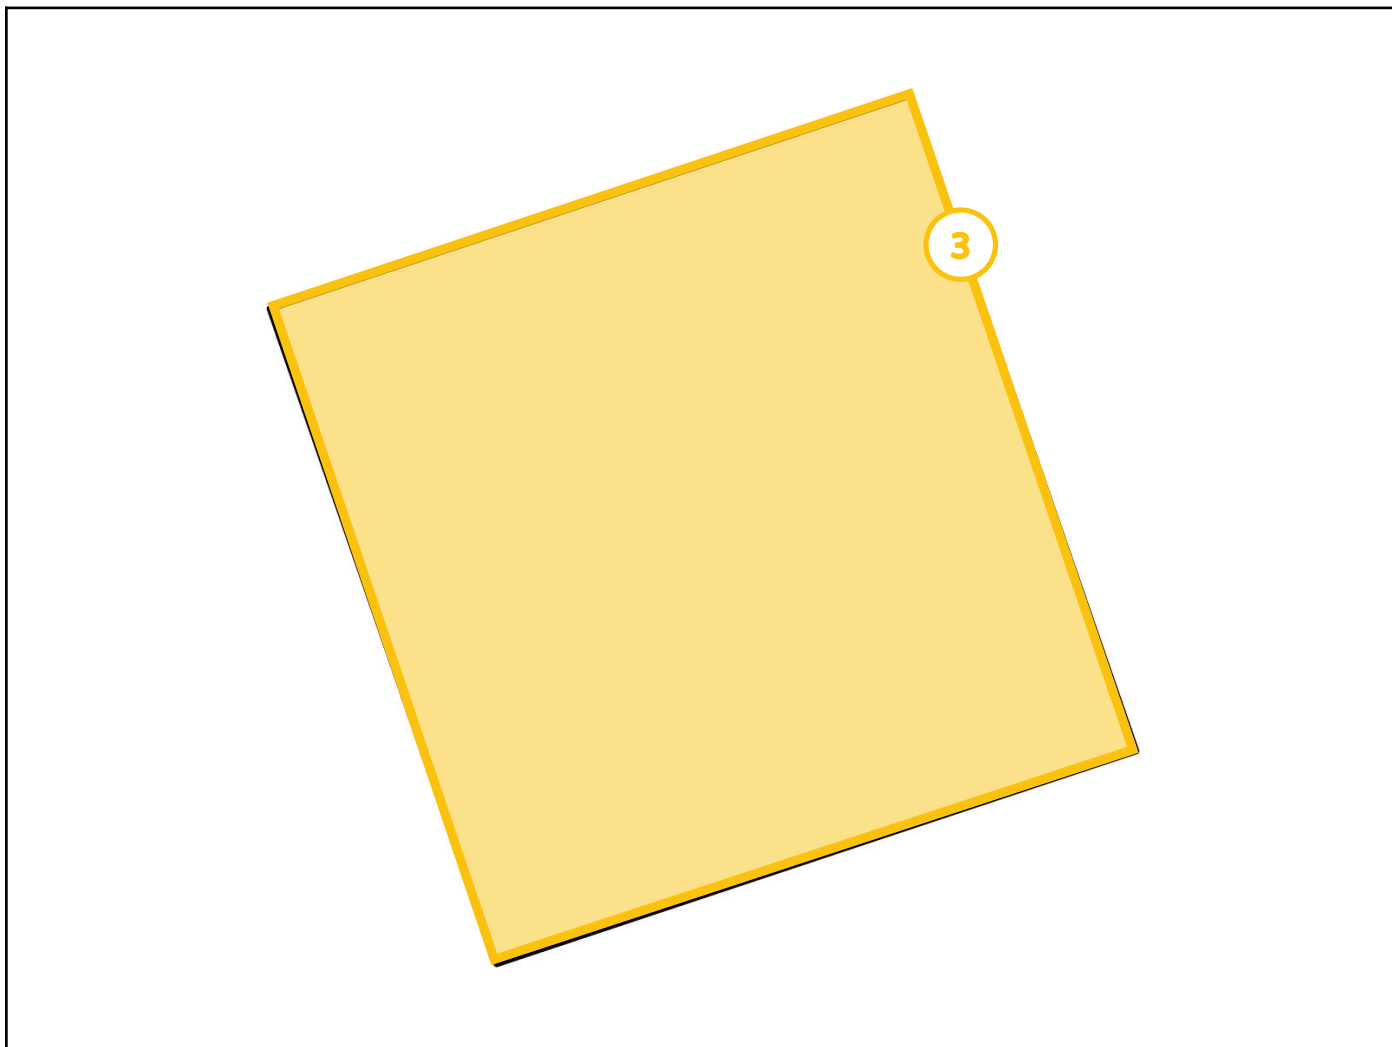
## Plan 3.1: Afdak 2020 plan

Beschrijving	Type	Actie
3. Tuinhuis en afdak	Uitsluiting	-

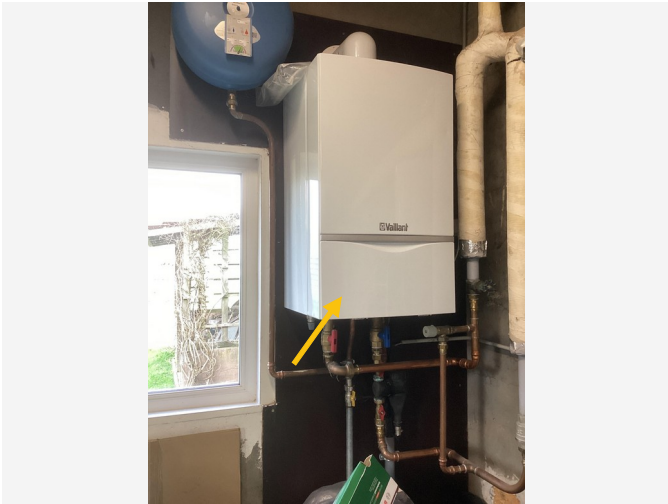
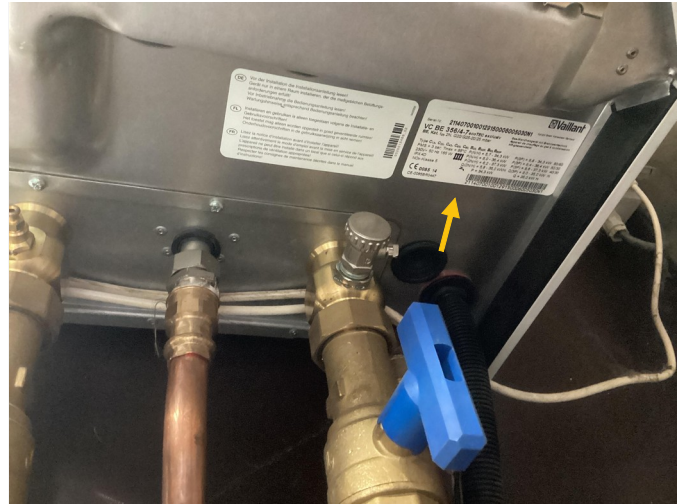
## Fiche 15: Niet-asbestverdachte stookketel

Beschrijving	Notitie	Terug te vinden op plannen
Fiche 15: Niet-asbestverdachte stookketel	De volgende materialen aan onderdelen van een centrale verwarming werden vastgesteld als niet-asbestverdacht, nl stookketel	Plan 1.6: Gelijkvloers
Fiche 16: Afdichtingsmateriaal (mastiek,kit,...) aan schrijnwerk - Niet verdacht	Het aanwezig afkittingsmateriaal is niet asbest-verdacht.	-
Fiche 17: Plafondafwerking in gipskarton/hout	Het plafond bestaat uit niet-asbestverdachte gipskartonplaten/hout platen . Zonder destructie is het niet mogelijk om na te gaan of er asbestverdachte materialen aanwezig zijn achter de gipskartonplaten/hout platen.	Plan 1.5: Gelijkvloers Plan 1.8: Verdieping Plan 1.13: Zolder
Fiche 18: Rookgaskanalen - niet verdacht	De materialen van rookgaskanalen zijn niet asbest verdacht.	Plan 1.6: Gelijkvloers
Fiche 19: Dakpannen	De dakpannen zijn niet asbestverdacht	Plan 1.16: Dak
Fiche 20: Dakbedekking - EPDM	EPDM staat voor ethyleen-propyleen-dieen-monomeer. Deze combinatie zorgt ervoor de EPDM een heel flexibel, waterdicht en elastisch dak rubber is dat geen asbest bevat. Mogelijk zijn er onderliggende asbestverdachte lagen die niet waarneembaar waren op moment van de inspectie. Bij renovatie- of sloopwerken dient er eerst te worden gekeken of er onderliggende asbestverdacht lagen aanwezig zijn. Tevens dient er een staalname te gebeuren per verdacht laag.	Plan 1.14: Dak

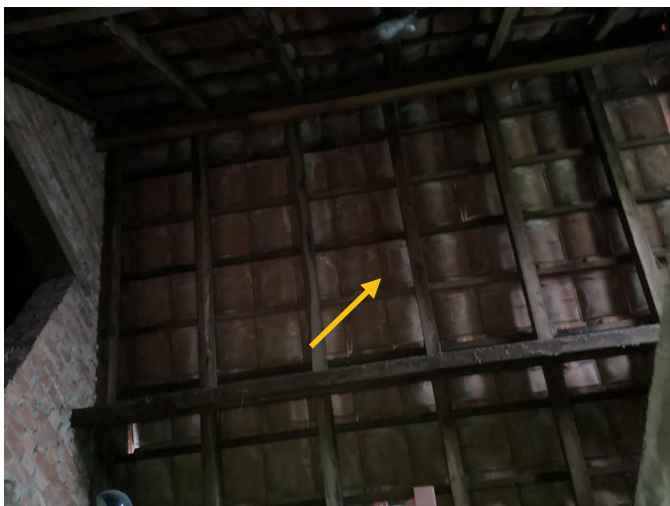
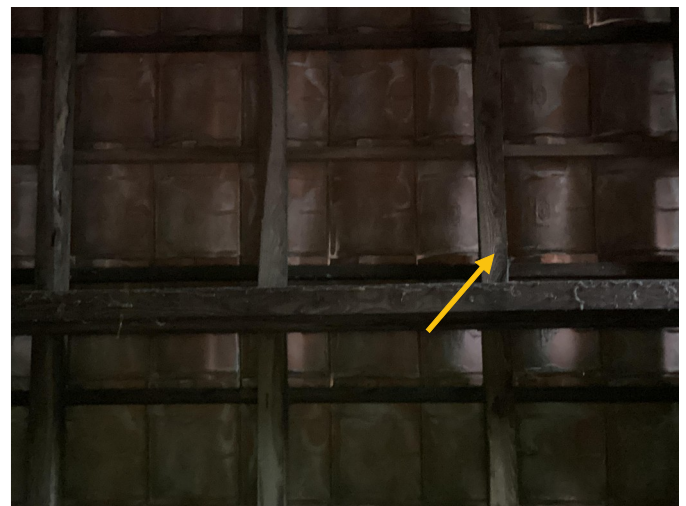
## Fiche 22: Onderdak- niet aanwezig

Beschrijving	Notitie	Terug te vinden op plannen
Fiche 21: Liftinfrastructuur - niet aanwezig		-
Fiche 22: Onderdak- niet aanwezig	Geen asbestverdachte materialen onder de dakbedekking (onderdak,...) aanwezig.	Plan 1.14: Dak
Fiche 23: Materialen aan de stookketel (dichtingen, isol. mat ) - niet aanwezig	Geen asbest verdachte materialen aan de stookketel (dichtingen, isolerend materiaal,...) aanwezig.	-
