Asbestinventarisatetest

Provinciale baan 109, 9200 Dendermonde

Attestnummer : 20260122-000190.001

Uitgegeven op : 06.02.2026

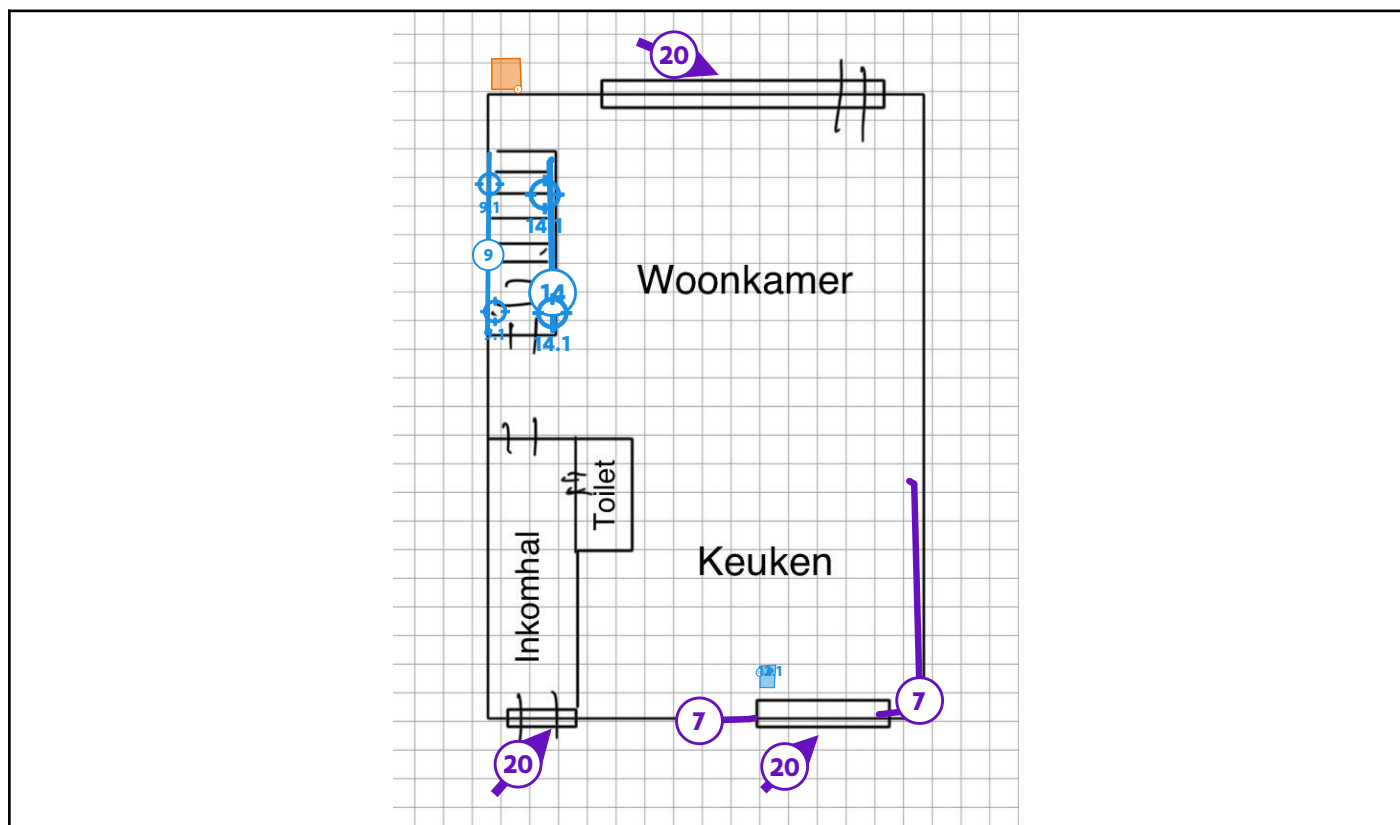
Plan 1.2: Gelijkvloers

Beschrijving	Type	Actie
1. Asbestcementbuis (hemelwater)	Asbestmateriaal	Verwijderen
7. Tegellijn achter wandtegels & plinten	Advies	-
9. Pleisterwerk wanden	Geen asbest	-
9.1 Code: M02	Mengmonster	-
12. Ontdreuningsplaat/anti-dreunplaat onder spoelbak	Geen asbest	-
12.1 Code: M04	Puntmonster	-
14. Afsmeerlagen aan voegen tussen gipskartonplaten	Geen asbest	-
14.1 Code: M01	Mengmonster	-

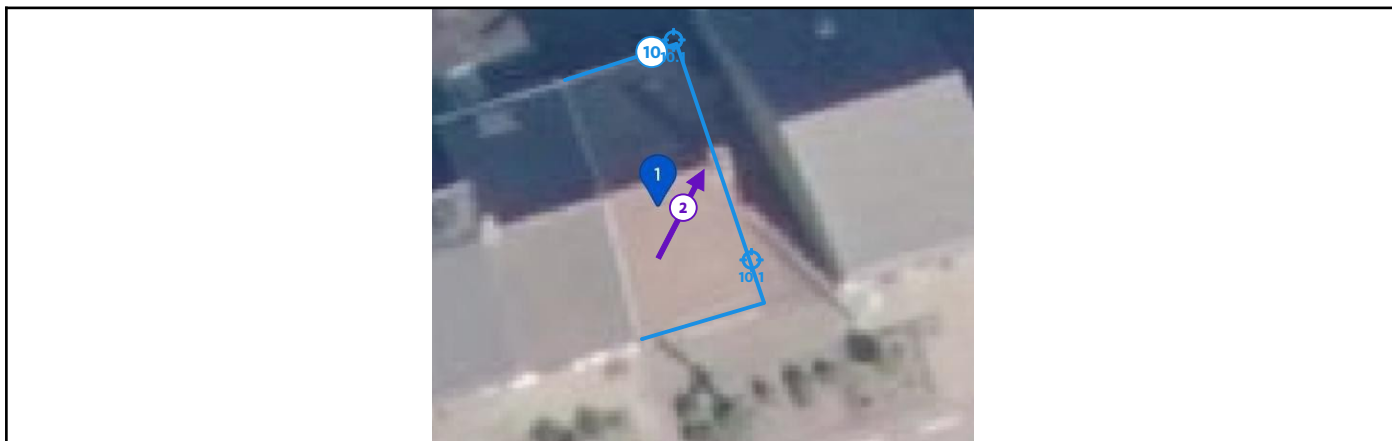
Plan 1.12: Dak

Beschrijving	Type	Actie
2. Binnenzijde en bovenzijde van de schouw	Beperking	-
10. Crepi woning	Geen asbest	-
10.1 Code: M05	Mengmonster	-

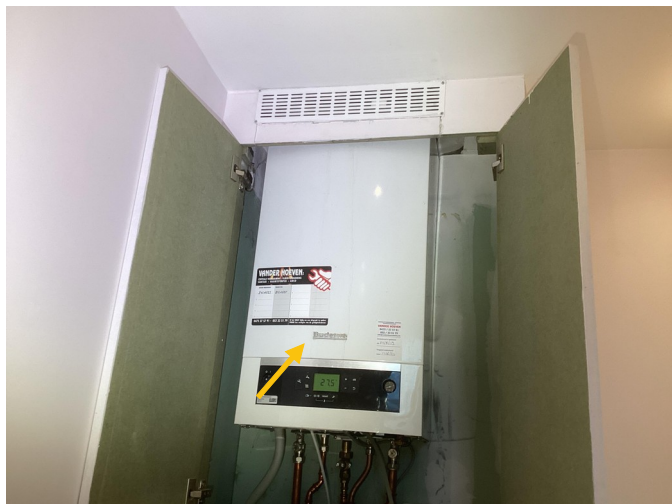
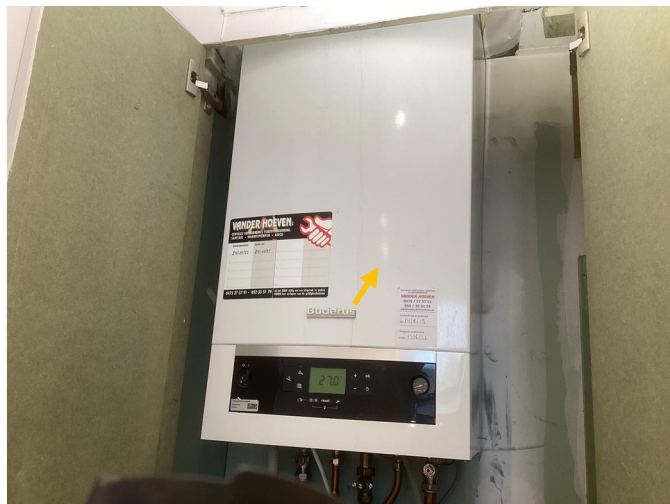
Fiche 21: Niet-asbestverdachte stookketel	De volgende materialen aan onderdelen van een centrale verwarming werden vastgesteld als niet-asbestverdacht, nl stookketel	Plan 1.9: Verdieping
Fiche 22: Onderdak - niet verdacht	De materialen onder de dakbedekking (onderdak,...) zijn niet asbest verdacht. Dit is vastgesteld aan het dakraam achteraan.	Plan 1.11: Dak

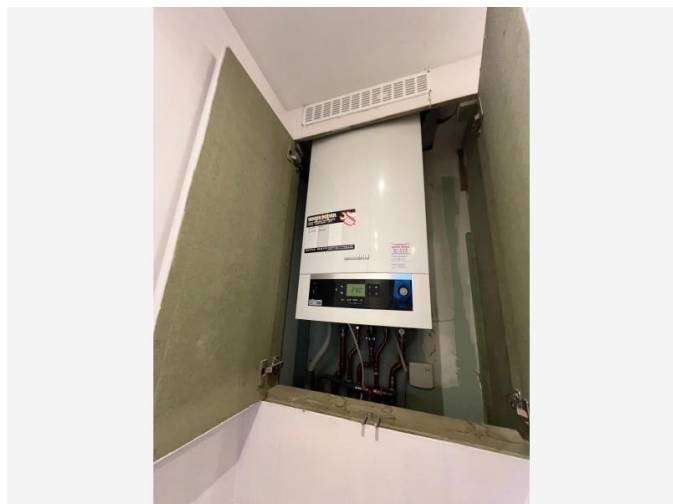
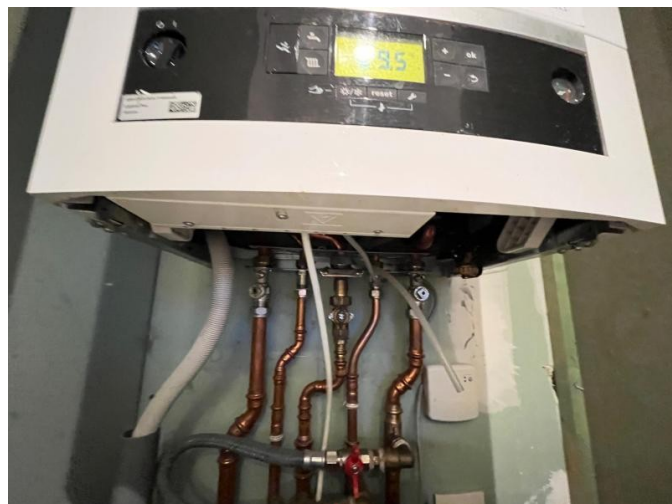
Beschrijving	Notitie	Terug te vinden op plannen
Fiche 23: Leidingisolatie - niet aanwezig	Geen leidingisolatie aanwezig.	-
Fiche 24: Liftinfrastructuur - niet aanwezig		-
