Asbestinventarisatetest

Hanenstraat 5, 9255 Buggenhout

Attestnummer : 20260115-000251.000

Uitgegeven op : 15.01.2026

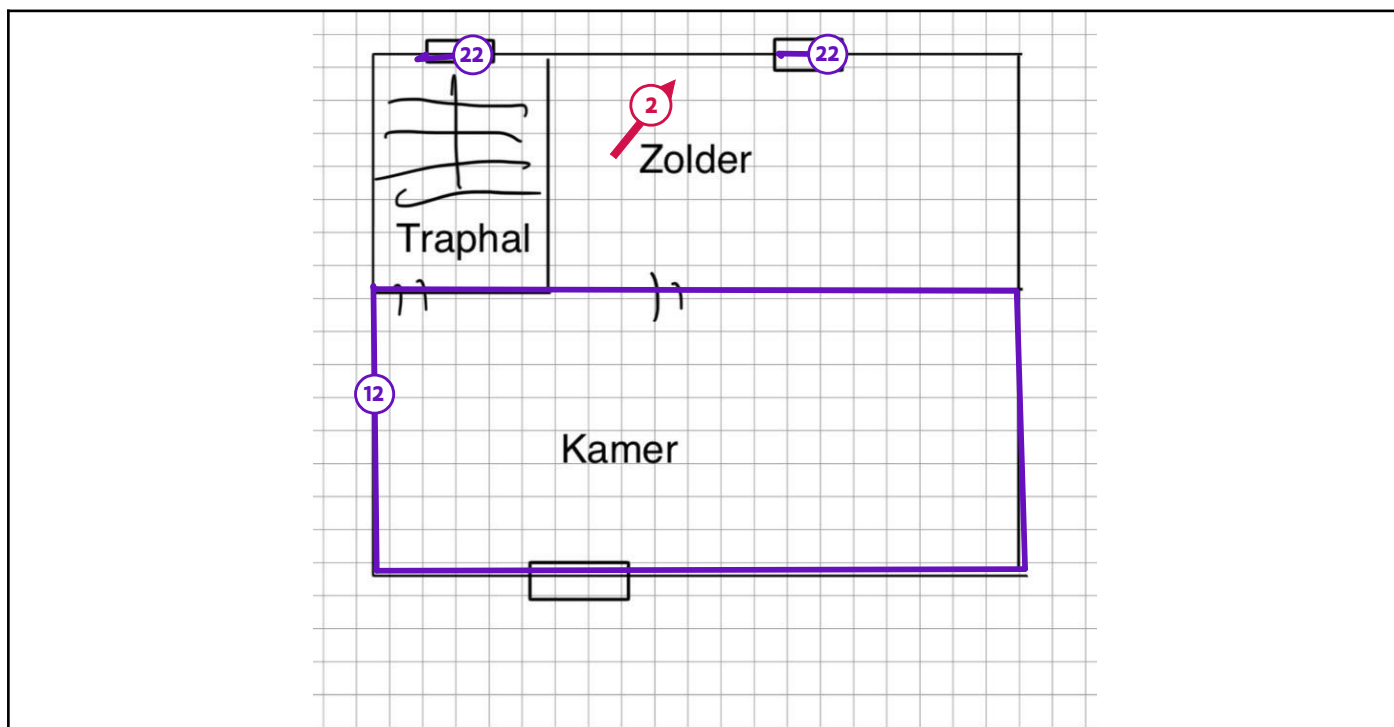
Plan 1.10: Zolderverdieping

Beschrijving	Type	Actie
2. Leien in stock	Asbestmateriaal	Dringend verwijderen
12. Valse wand(en)/voorzetwand(en) - Gipskarton-Pvc-hout	Advies	-
22. Afkitting ramen	Overige ruimte of materiaal	-

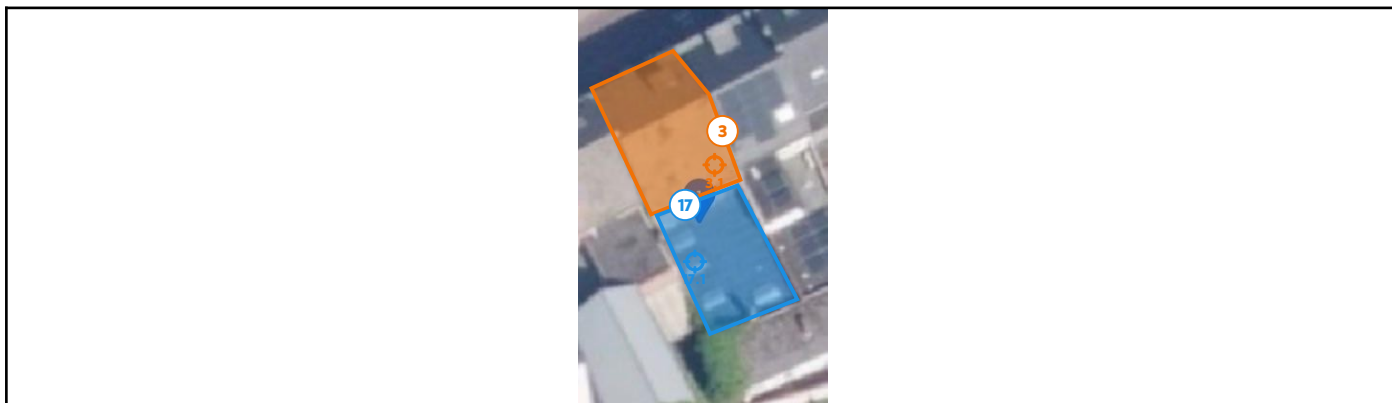
Plan 1.14: Dak

Beschrijving	Type	Actie
3. Dakbedekking - Dakleien	Asbestmateriaal	Verwijderen
3.1 Code: M01	Puntmonster	-
17. Dakbedekking - Roofing	Geen asbest	-
17.1 Code: M08	Puntmonster	-

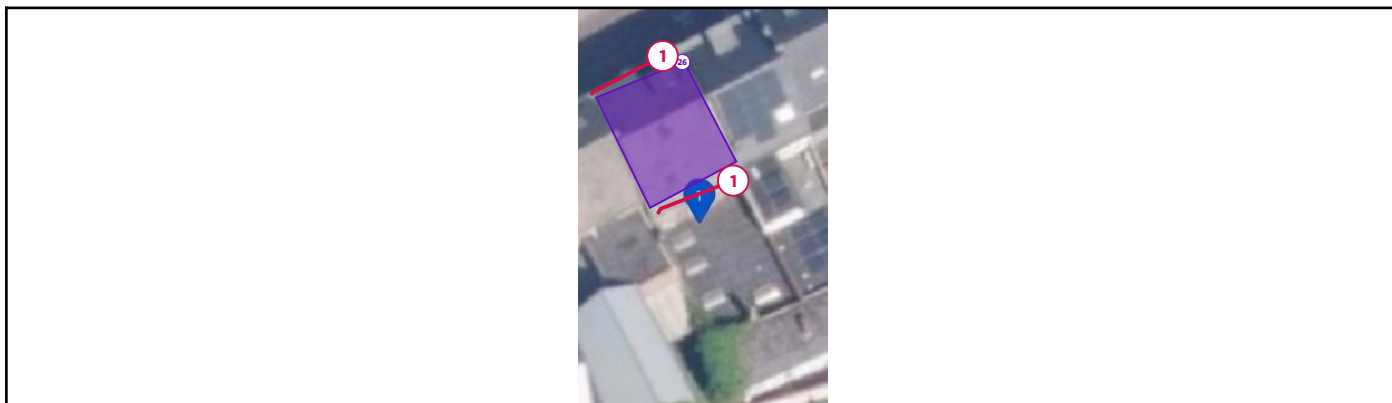
Plan 1.15: Dak

Beschrijving	Type	Actie
1. Dakgoot - Contaminatie	Asbestmateriaal	Dringend verwijderen
26. Onderdak- niet aanwezig	Overige ruimte of materiaal	-

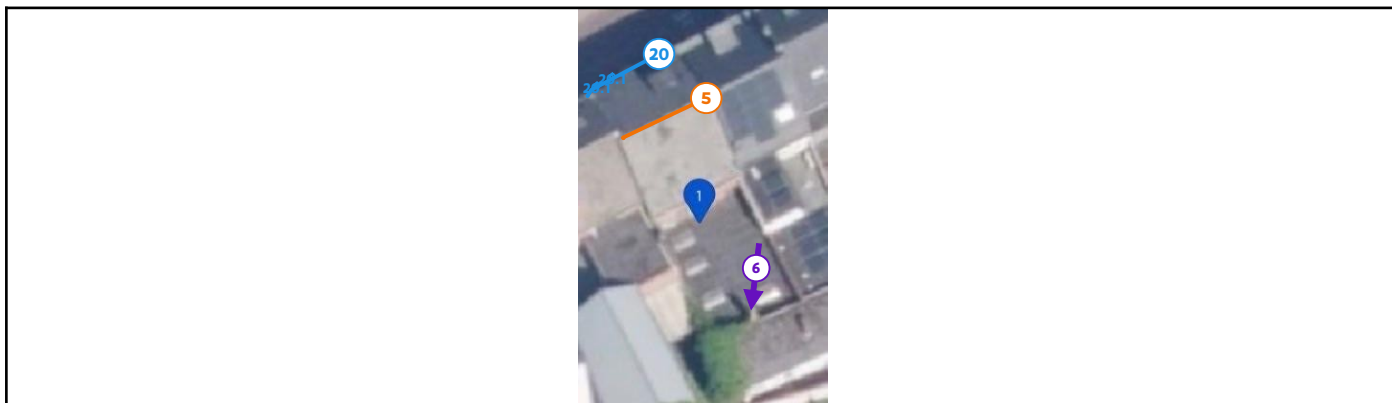
Plan 1.16: Dak

Beschrijving	Type	Actie
5. Dakbedekking - Nokken/Noordbomen	Asbestmateriaal	Verwijderen
6. Binnenzijde en bovenzijde van de schouw	Beperking	-
20. Cementering voorgevel	Geen asbest	-
20.1 Code: M06	Mengmonster	-

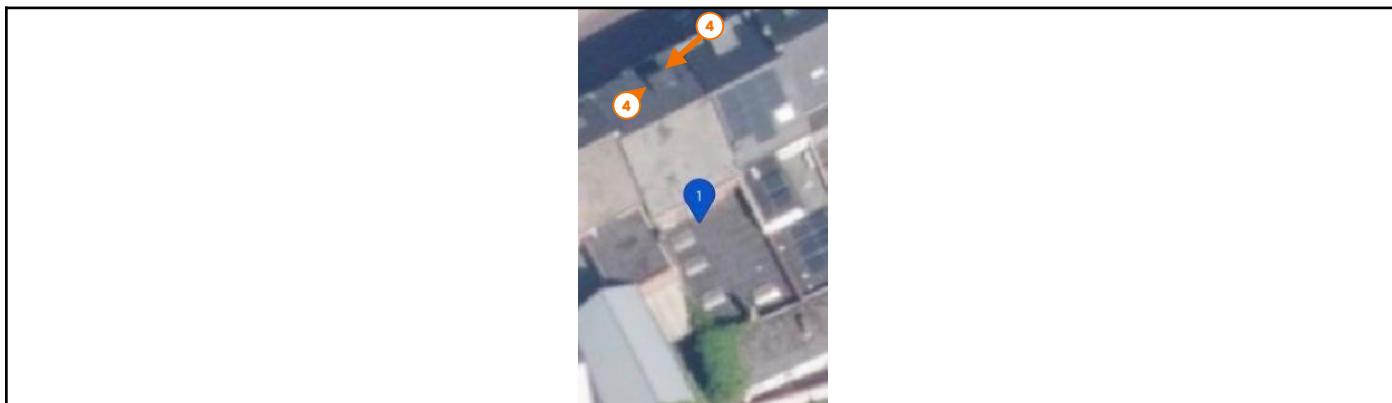
Plan 1.17: Dak

Beschrijving	Type	Actie
4. Gevelleien	Asbestmateriaal	Verwijderen

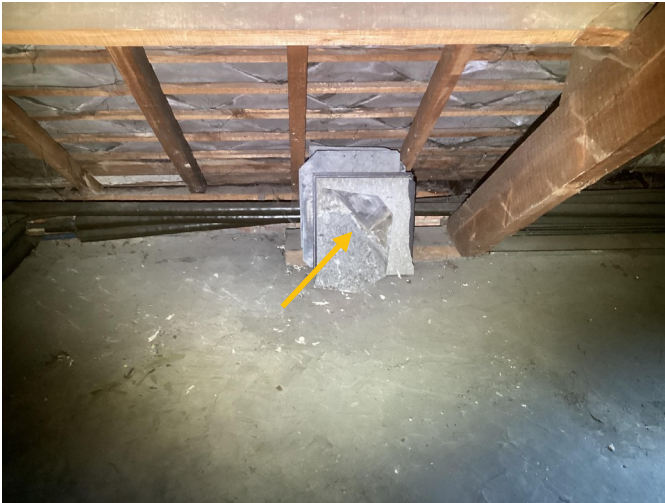
Het asbestmateriaal valt onder de mijlpaal van 2040.

Dringend verwijderen

- Verwijder het asbestafval.

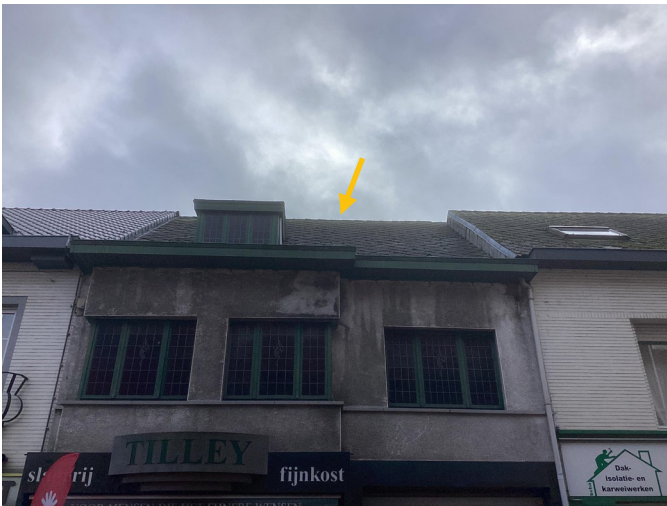
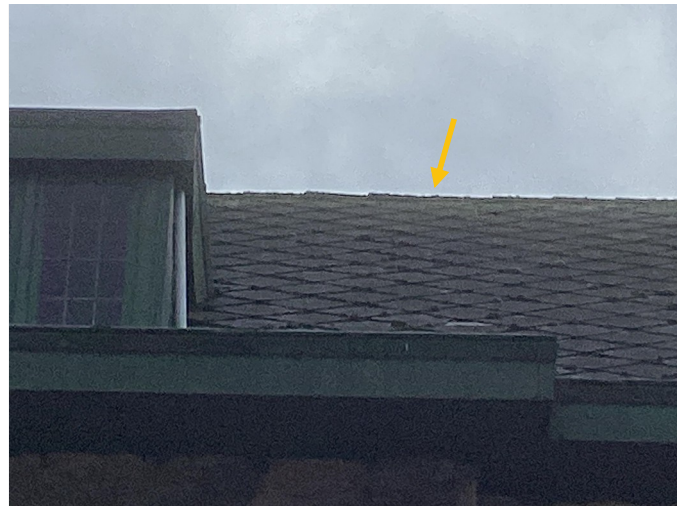
Overzichtsfoto

Beschrijving	Gevelleien
Omgeving	Buiten
Primaire drager	Wand buitenschil
Asbestmateriaal	Dak- en gevelbekleding - Lei, shingle
Bindmiddel van asbestmateriaal	Cement
Gebondenheid op basis van bindmiddel	Hecht
Hoeveelheid (oppervlakte - aantal)	<ul style="list-style-type: none">• 4,00 m² - 1 stuk
Totale oppervlakte	4,00 m ²
Eenvoudig bereikbaar	Ja
Bevestigingswijze	<ul style="list-style-type: none">• Genageld, geniet
Identificatiemethode	<p>De asbestdeskundige beoordeelt het materiaal als asbestverdacht en dus asbesthoudend, en dit zonder monstername.</p> <p>Motivatie: Er is een onderzoeksbeperking die monstername verhindert; De ruimte of het materiaal bevindt zich hoger dan 3,5 meter vanaf een vaste ondergrond.</p>
Destructieve handeling voor identificatie	Nee
Opmerking	De hoeveelheid betreft een schatting

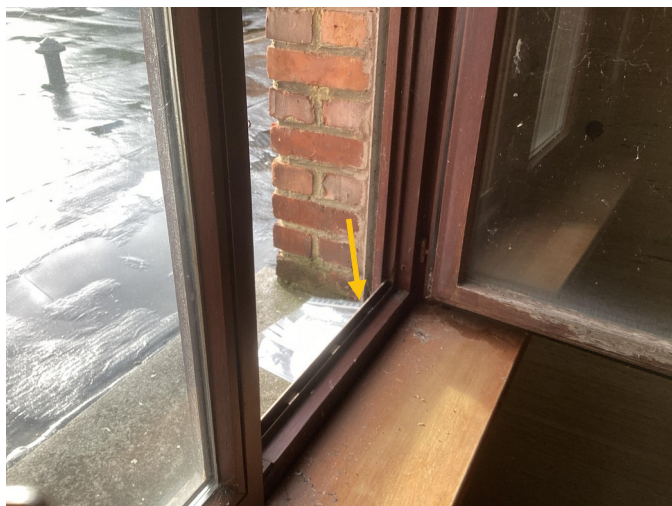
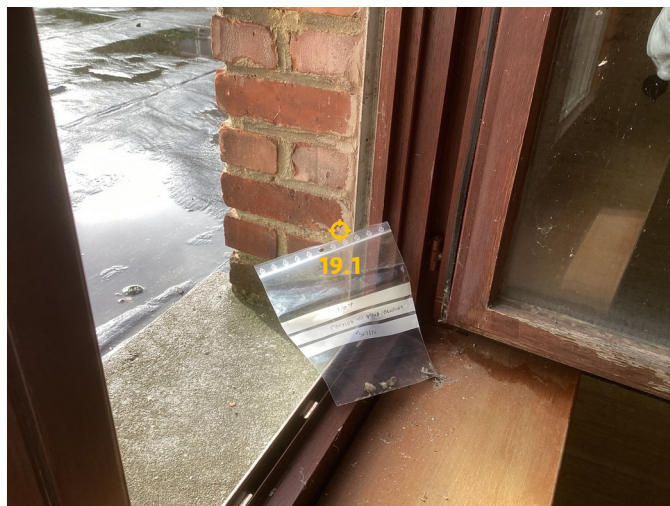
Overzichtsfoto

Beschrijving	Stopverf
Omgeving	Buiten
Primaire drager	Wandopening verticaal (raam, deur, ...)
Bindmiddel van materiaal	Kitten, mastiek, pasta
Gebondenheid op basis van bindmiddel	Hecht
Hoeveelheid (gewicht - aantal)	<ul style="list-style-type: none">• 2,00 kg - 1 stuk
Totaal gewicht	2,00 kg
Identificatiemethode	Een monstername door de asbestdeskundige met laboanalyse door een asbestlabo.
Destructieve handeling voor identificatie	Nee
Opmerking	De hoeveelheid betreft een schatting.
