Asbestinventarisatetest

Kalkenstraat 41, 9255 Buggenhout

Attestnummer : 20260213-000094.000

Uitgegeven op : 13.02.2026

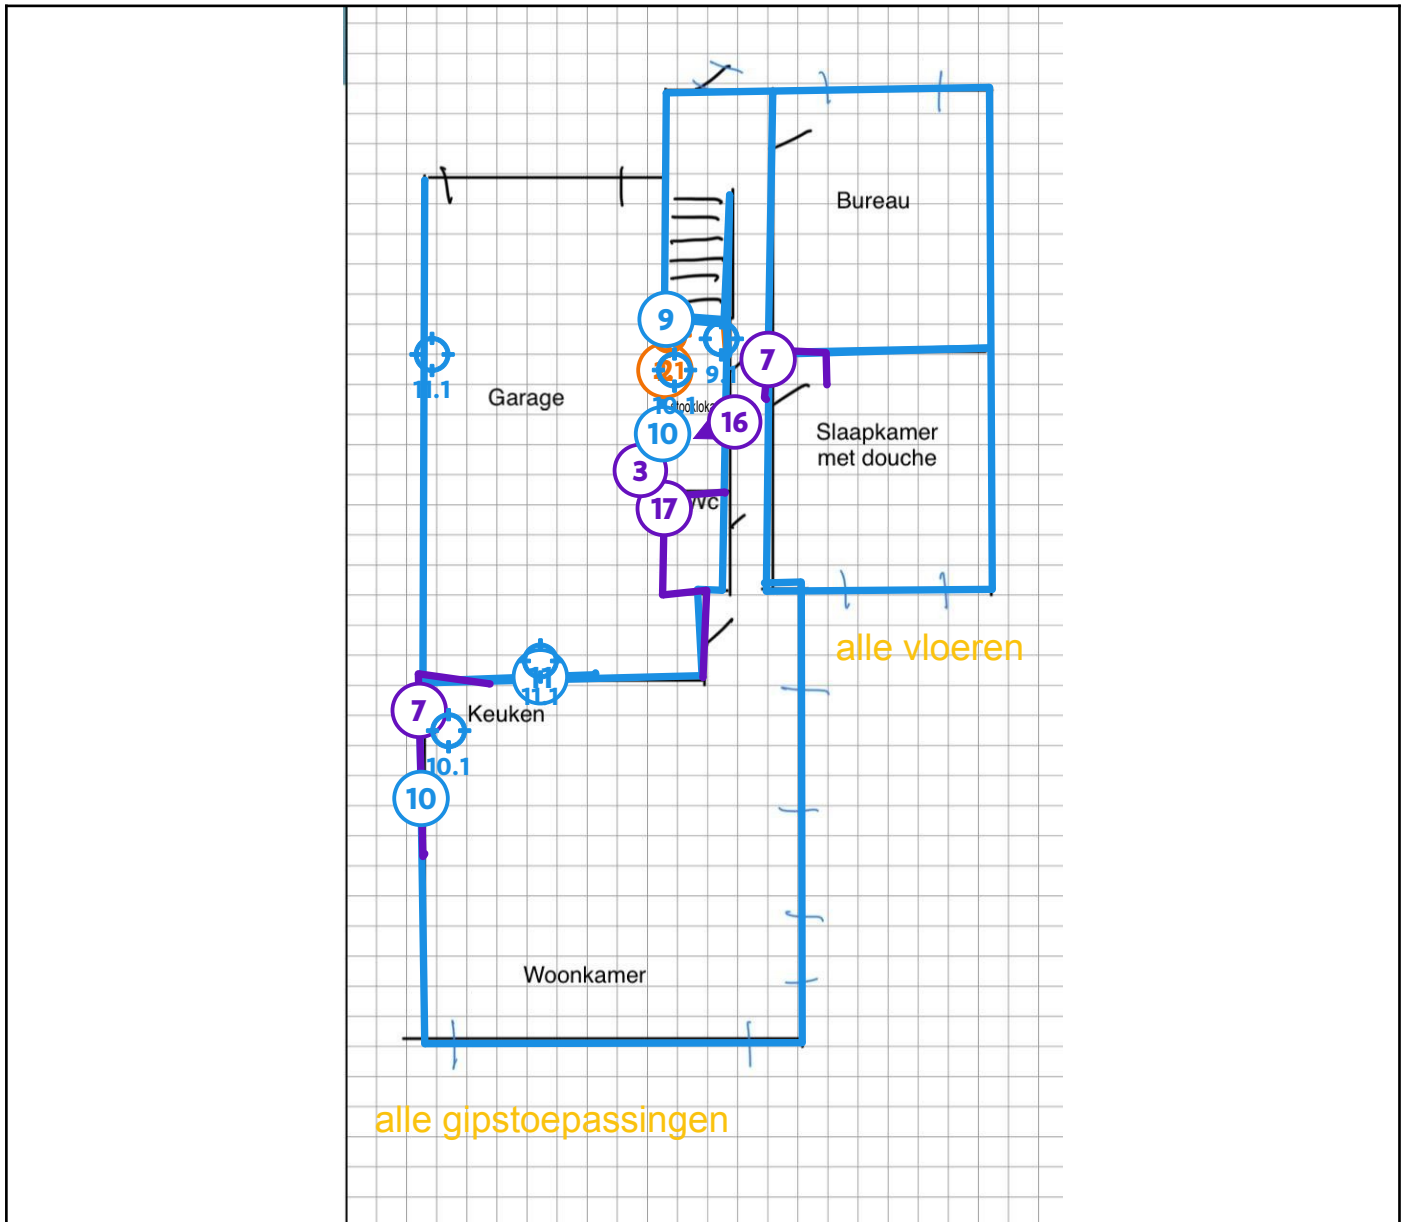
Plan 1.1: Gelijkvloers

Beschrijving	Type	Actie
2. Colovinyltegels	Asbestmateriaal	Verwijderen
2.1 Code: M04	Puntmonster	-
3. Binnenzijde en bovenzijde van de schouw	Beperking	-
4. Afsmeerlagen aan voegen tussen gipskartonplaten niet waarneembaar	Advies	-

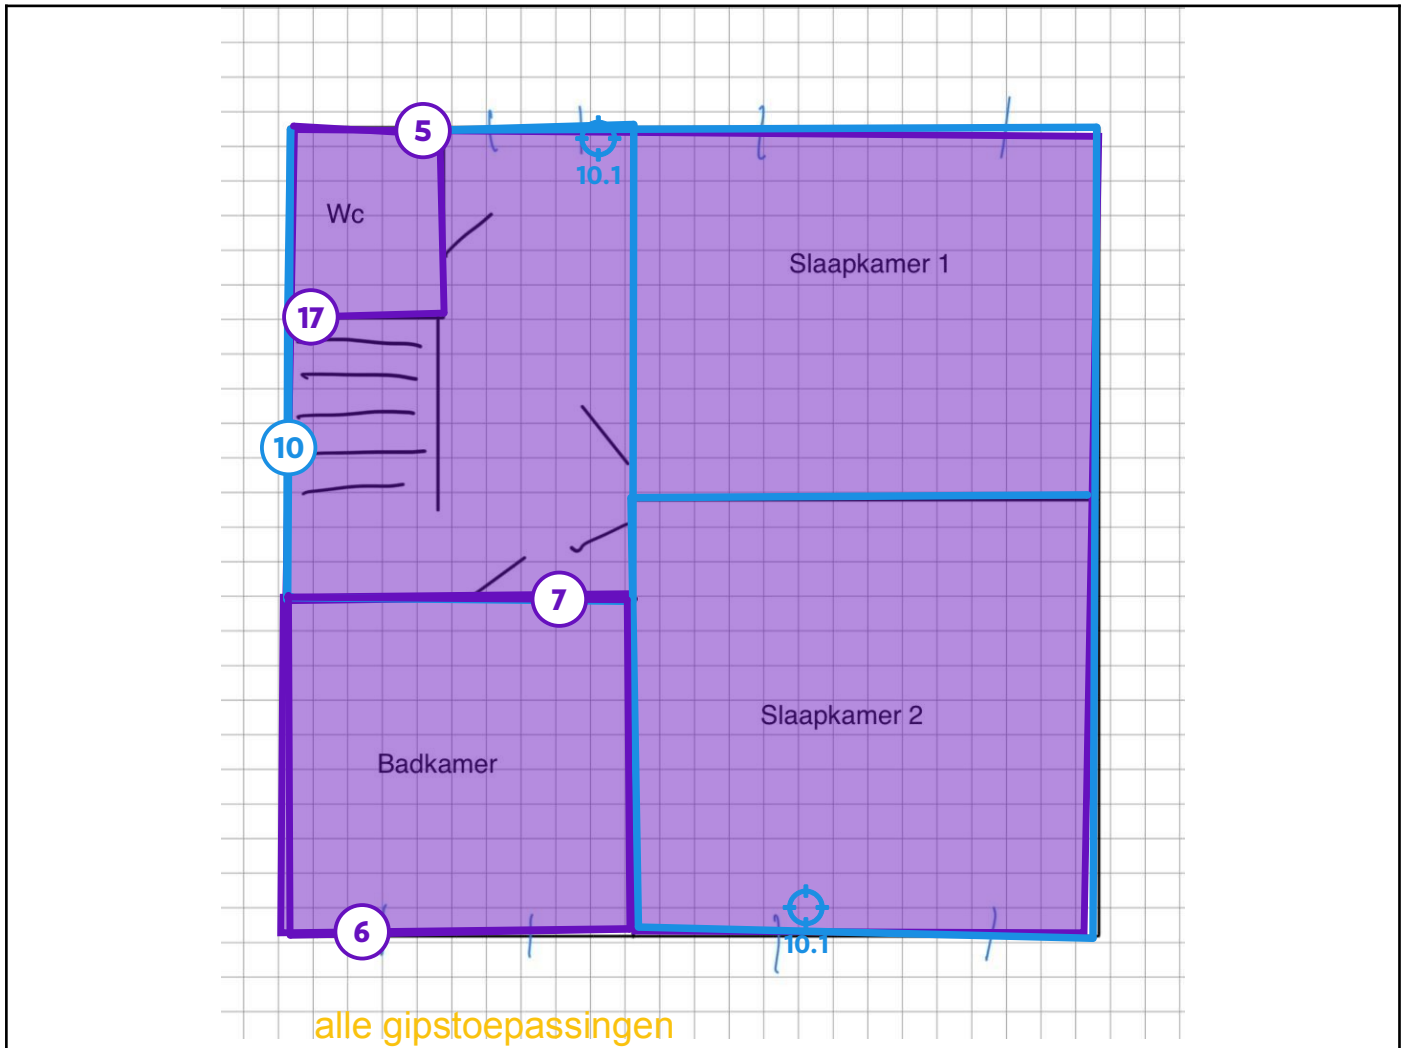
Plan 1.2: 1Ste verdieping

Beschrijving	Type	Actie
4. Afsmeerlagen aan voegen tussen gipskartonplaten niet waarneembaar	Advies	-
5. Vloerbekleding - Niet verdacht	Advies	-
6. Tegellijm onder vloertegels en achter plinttegels	Advies	-
7. Tegellijm achter wandtegels & plinten	Advies	-
10. Pleisterwerk wanden	Geen asbest	-
10.1 Code: M01	Mengmonster	-

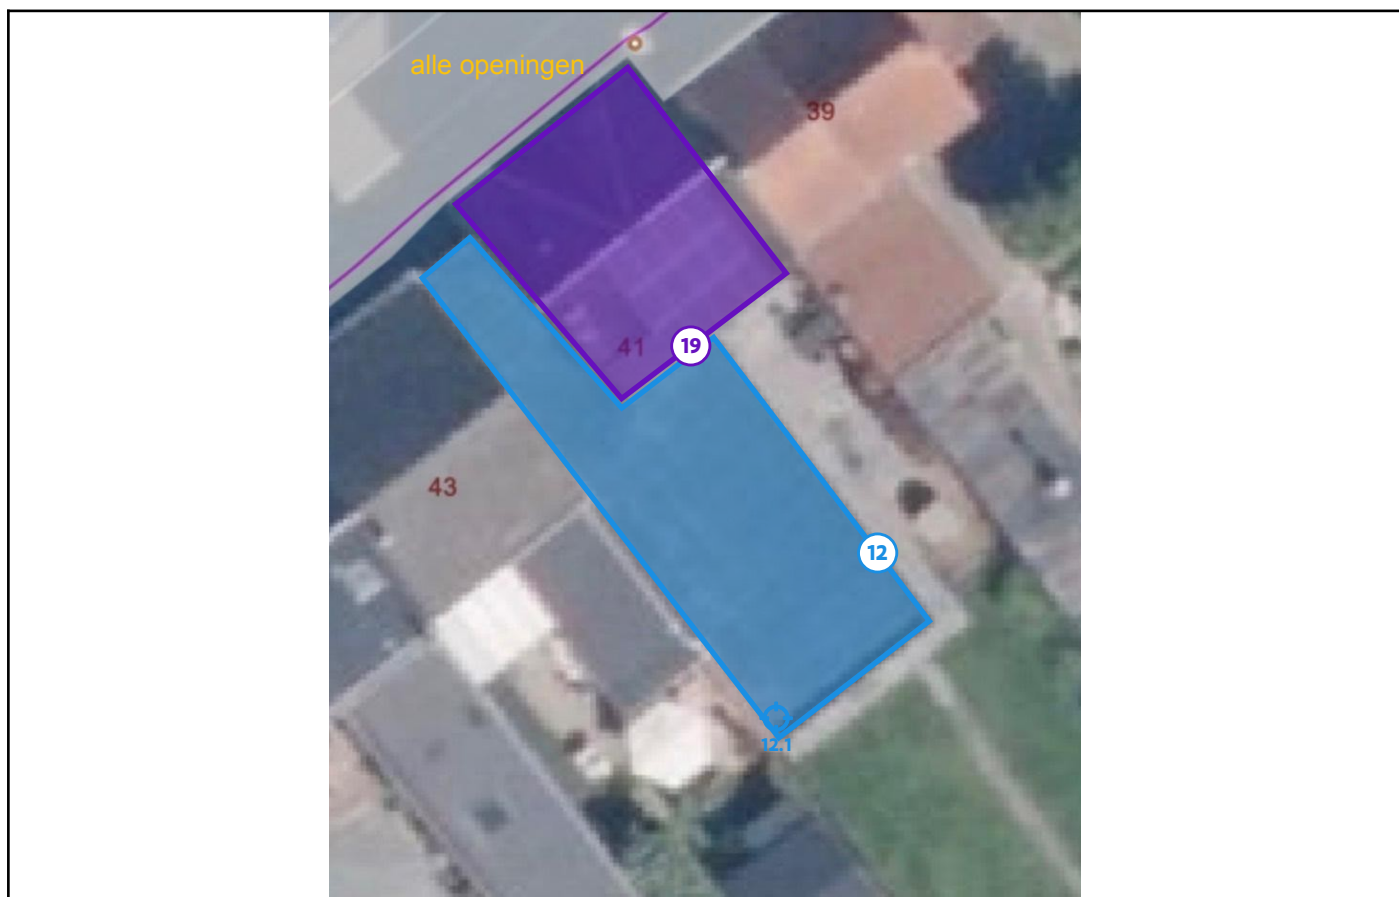
Plan 1.4: Dak

Beschrijving	Type	Actie
12. Dakbedekking - Roofing	Geen asbest	-
12.1 Code: M03	Puntmonster	-
15. Afdichtingsmateriaal (mastiek,kit,...) aan schrijnwerk - Niet verdacht	Overige ruimte of materiaal	-
19. Onderdak - niet verdacht	Overige ruimte of materiaal	-

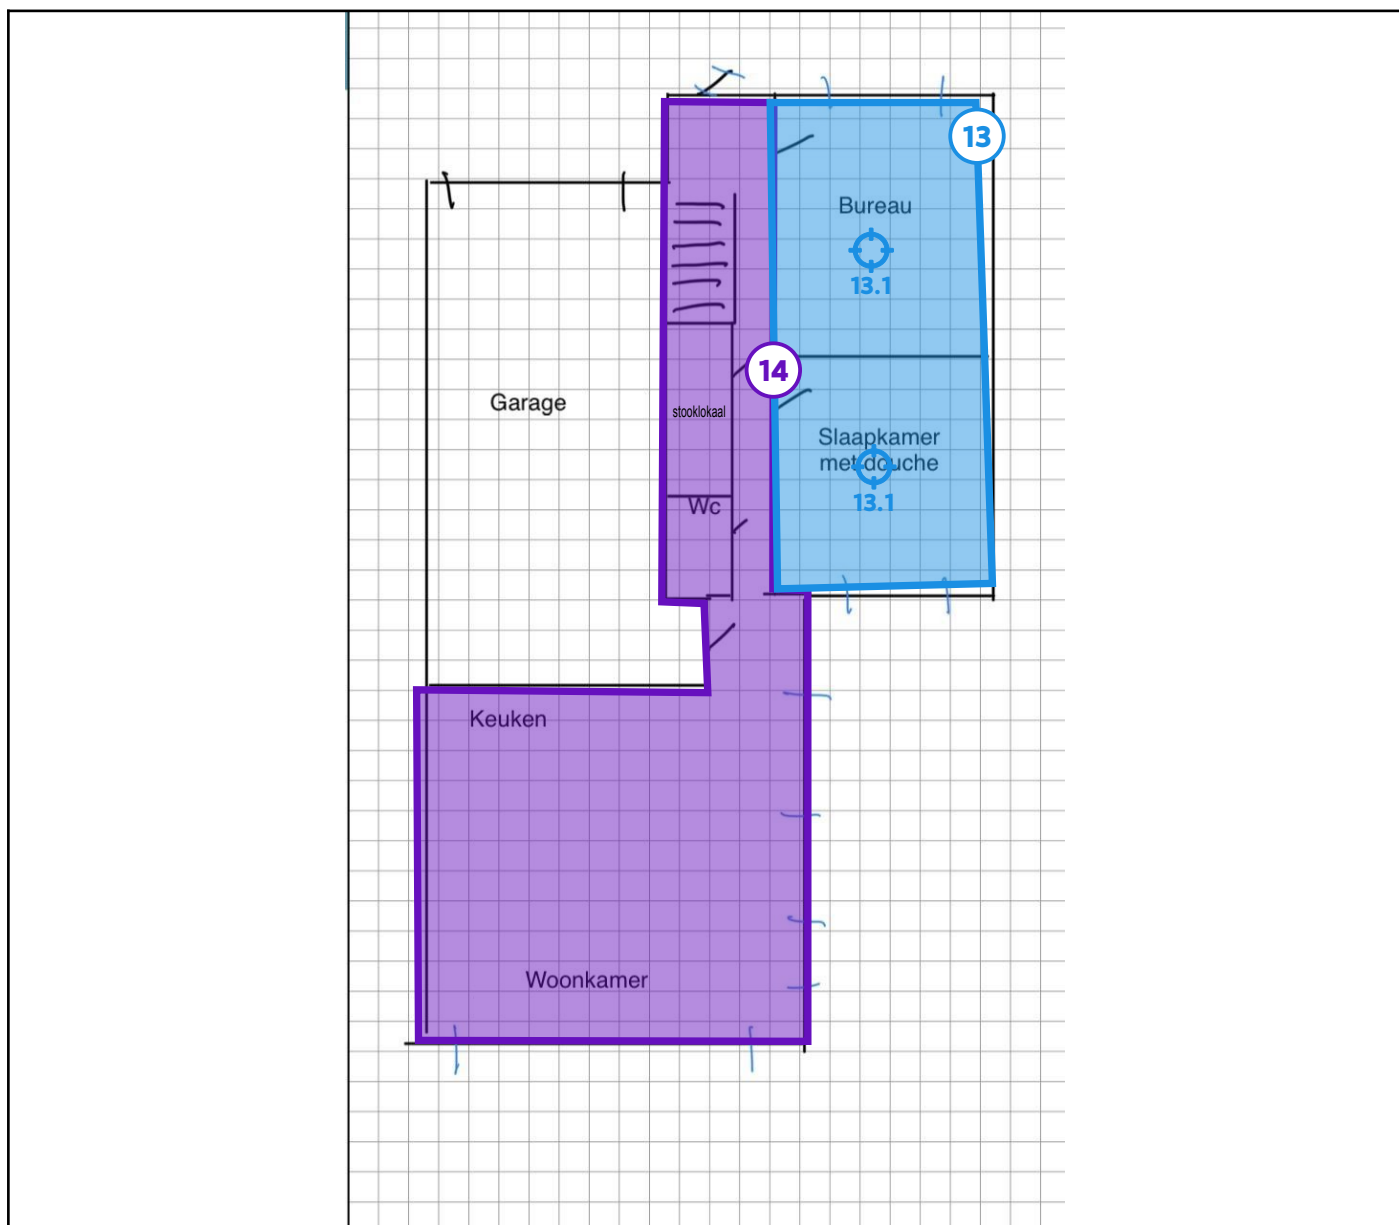
Plan 1.5: Gelijkvloers

Beschrijving	Type	Actie
13. Pleisterwerk plafonds	Geen asbest	-
13.1 Code: M02	Mengmonster	-
14. Plafondafwerking in gipskarton/hout/pvc	Overige ruimte of materiaal	-

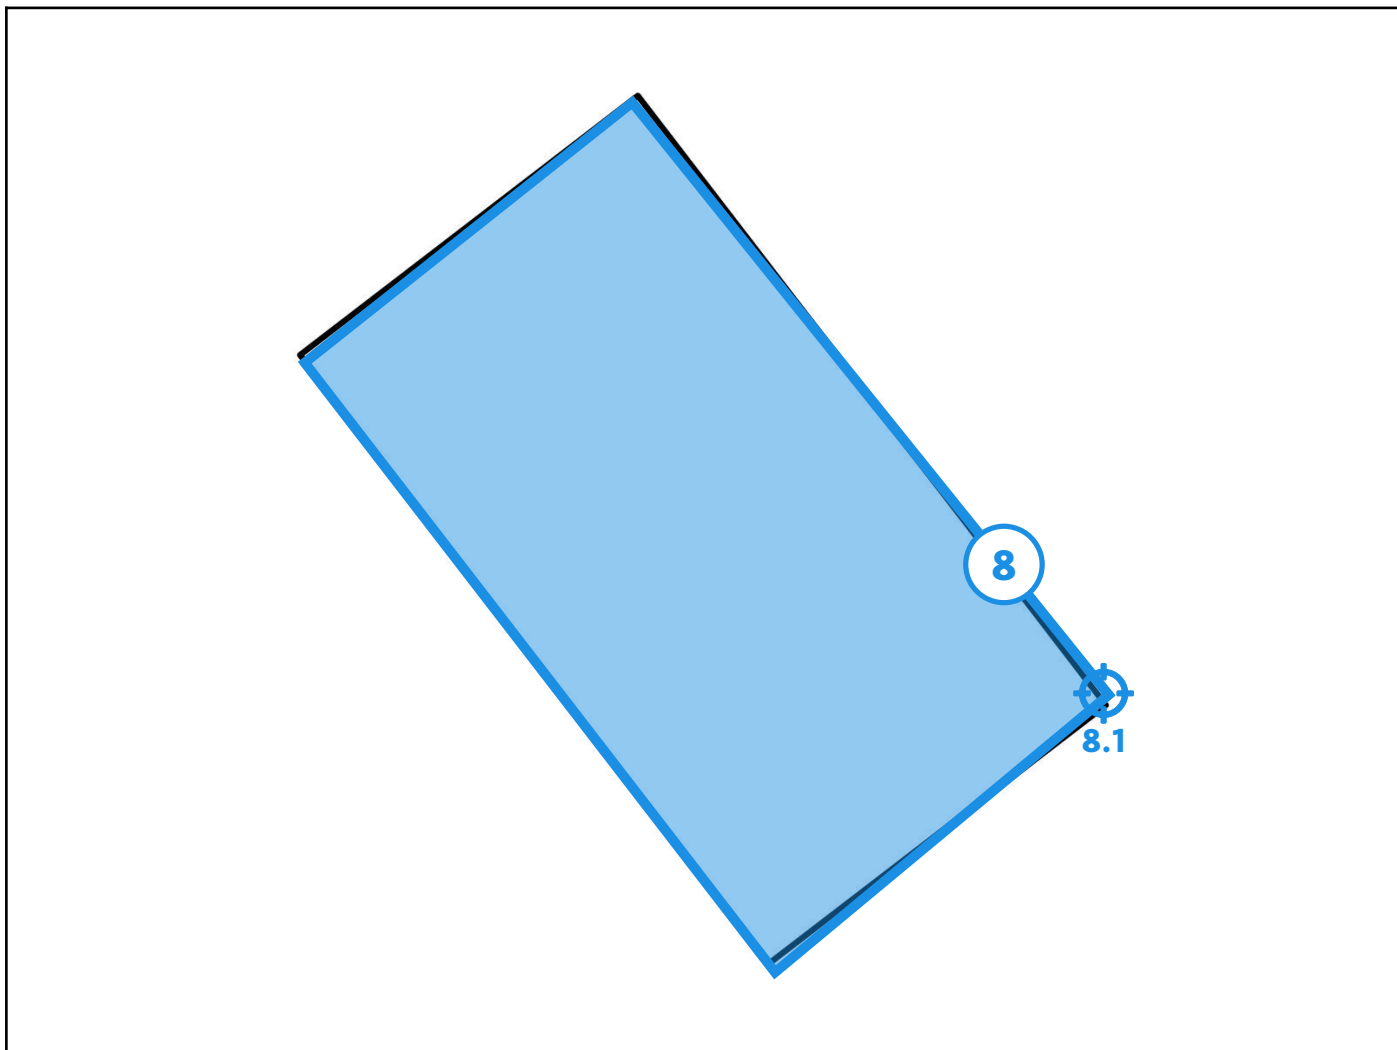
Plan 2.1: Tuinhuis plan

Beschrijving	Type	Actie
8. Dakbedekking - Dakshingle	Geen asbest	-
8.1 Code: M07	Puntmonster	-

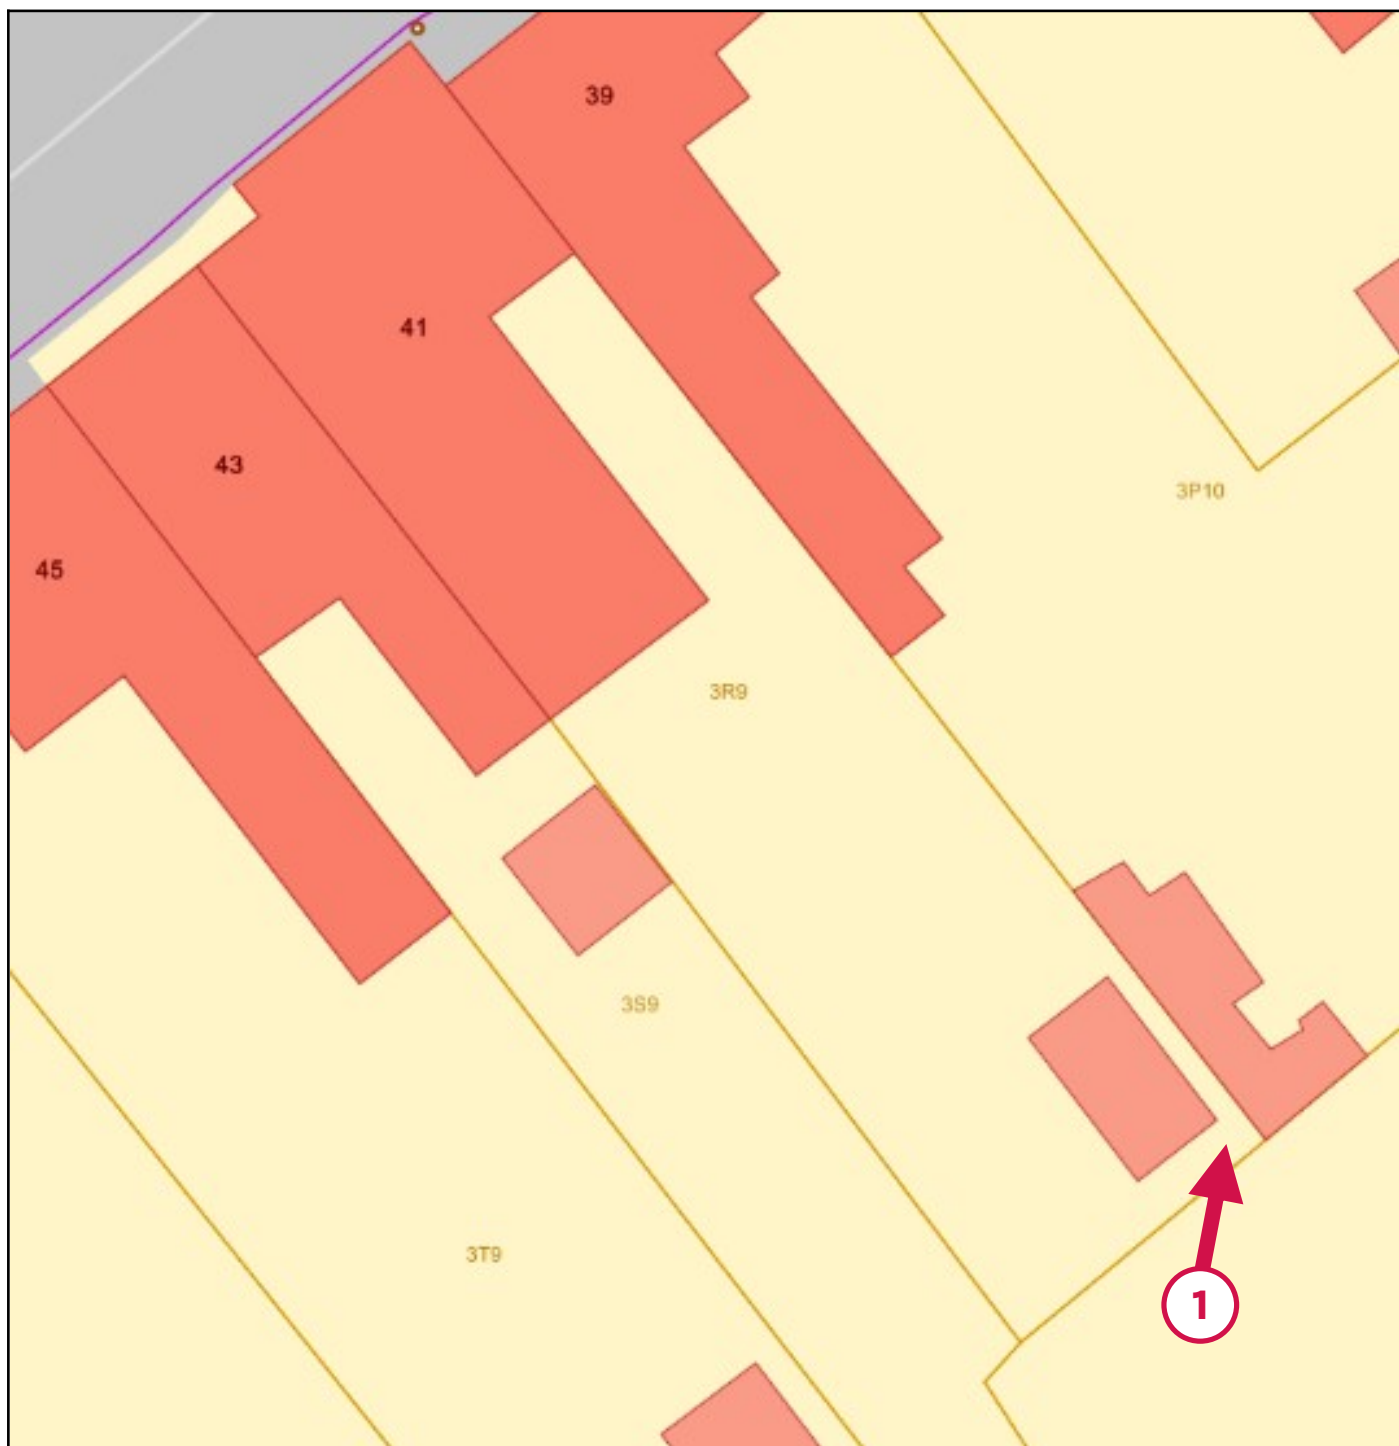
Plan 3.1: Vaststellingen buiten de constructies

Beschrijving	Type	Actie
1. Roofing tuin	Asbestmateriaal	Dringend verwijderen

- Verwijder het asbestafval.
- Voer bijkomende staalname(s) uit.

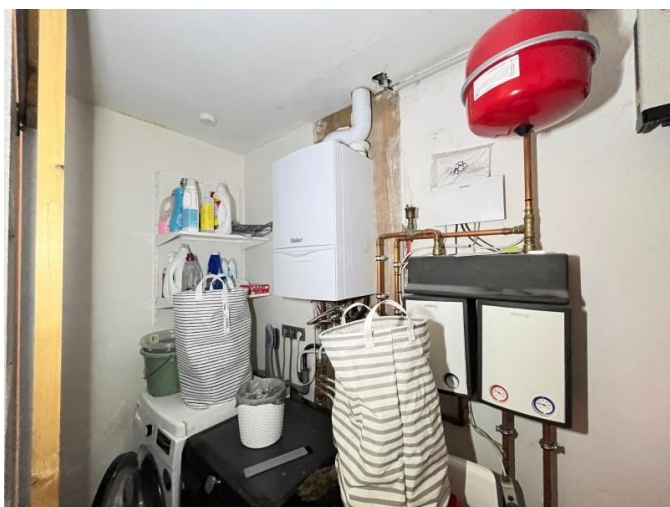
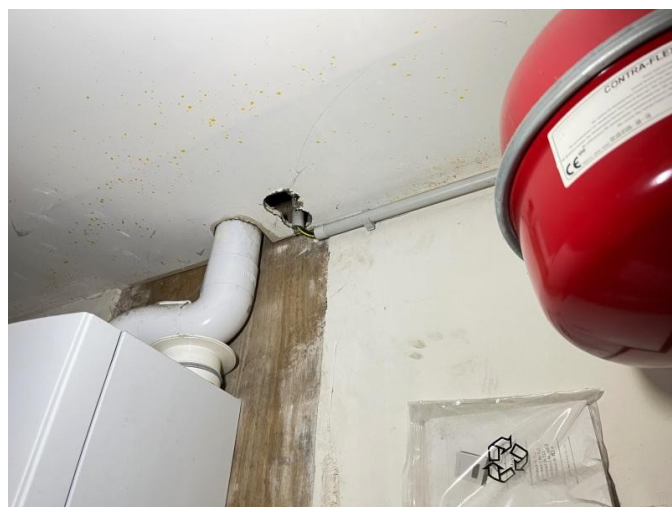
Beschrijving	Notitie	Terug te vinden op plannen
Fiche 14: Plafondafwerking in gipskarton/hout/pvc	Het plafond bestaat uit niet-asbestverdachte gipskartonplaten/hout-/pvc platen . Zonder destructie is het niet mogelijk om na te gaan of er asbestverdachte materialen aanwezig zijn achter de gipskartonplaten/hout-/pvc platen.	Plan 1.5: Gelijkvloers Plan 1.6: 1Ste verdieping
Fiche 15: Afdichtingsmateriaal (mastiek,kit,...) aan schrijnwerk - Niet verdacht	Het aanwezig afkittingsmateriaal is niet asbest-verdacht.	Plan 1.4: Dak
Fiche 16: Niet-asbestverdachte stookketel	De volgende materialen aan onderdelen van een centrale verwarming werden vastgesteld als niet-asbestverdacht, nl stookketel	Plan 1.1: Gelijkvloers
Fiche 17: Valse wand(en) gipskarton platen/hout/pvc	De valse wand(en) bestaat(bestaan) uit niet-asbestverdachte gipskarton platen. Zonder destructie is het niet mogelijk om na te gaan of er asbestverdachte materialen aanwezig zijn achter de valse wand(en).	Plan 1.1: Gelijkvloers Plan 1.2: 1Ste verdieping

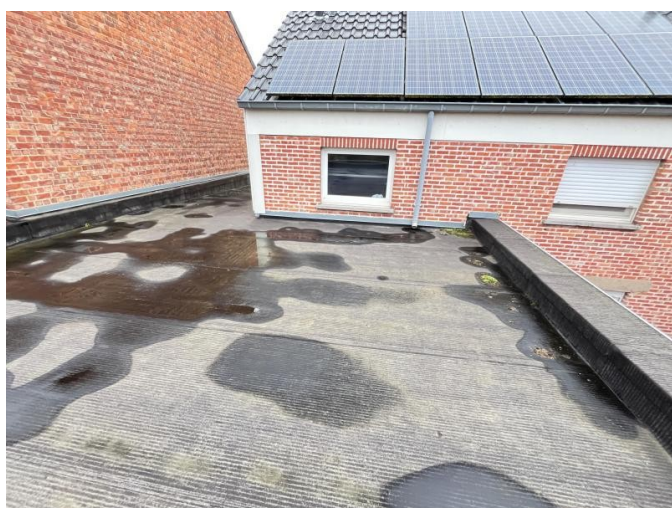
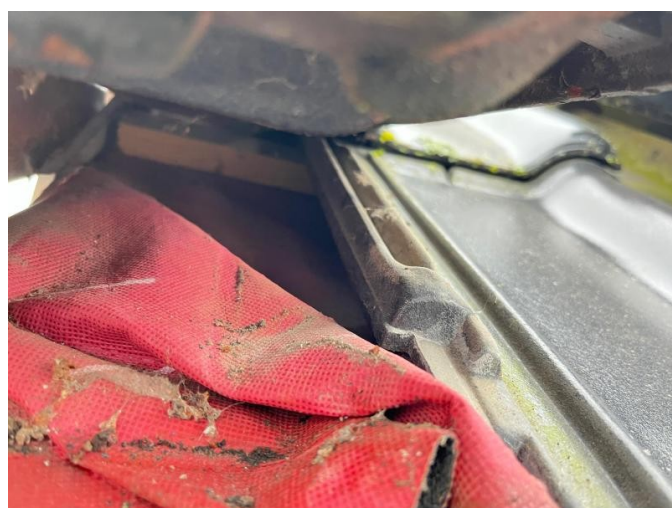
Beschrijving	Notitie	Terug te vinden op plannen
Fiche 18: Liftinfrastructuur - niet aanwezig	-	-
Fiche 19: Onderdak - niet verdacht	De materialen onder de dakbedekking (onderdak,...) zijn niet asbest verdacht	Plan 1.4: Dak
Fiche 20: Leidingisolatie - niet aanwezig	Geen leidingisolatie aanwezig	-
