# Asbestinventarisatetest

Bovendonkstraat 121, 9255 Buggenhout

Attestnummer : 20260330-000142.000

Uitgegeven op : 30.03.2026

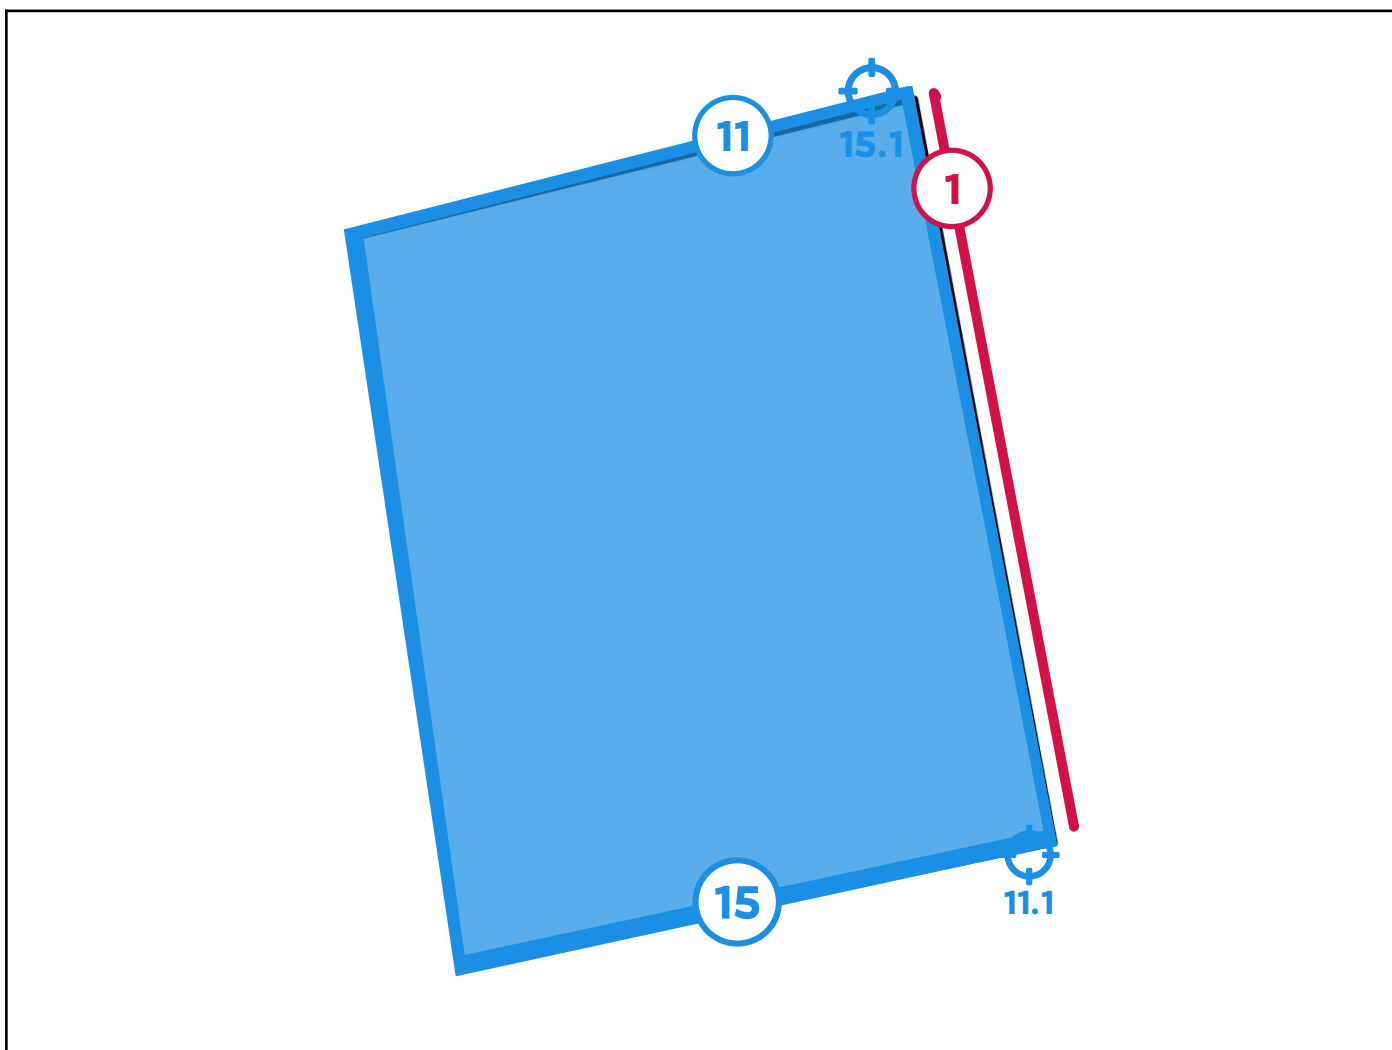
## Plan 4.1: Tuinhuis 2 plan

Beschrijving	Type	Actie
1. Cementplaat	Asbestmateriaal	Dringend verwijderen
11. dakbedekking - bitumen golfplaten tuinhuis vooraan	Geen asbest	-
11.1 Code: M03	Puntmonster	-
15. Dakbedekking - Roofing tuinhuis	Geen asbest	-
15.1 Code: M06	Puntmonster	-

- Verwijder het asbestafval.
- Voer bijkomende staalname(s) uit.

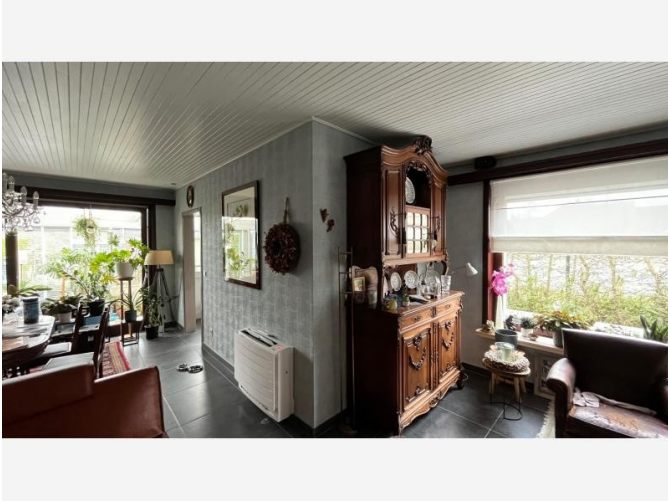
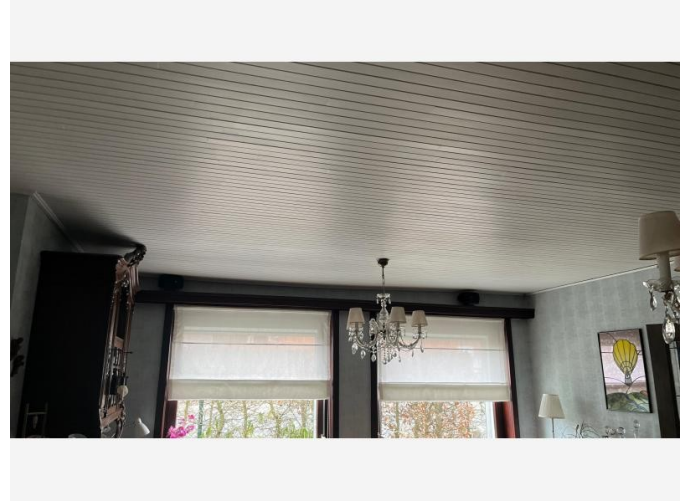
## Fiche 20: Plafondafwerking in gipskarton/hout/pvc

Fiche 20: Plafondafwerking in gipskarton/hout/pvc	Het plafond bestaat uit niet-asbestverdachte gipskartonplaten/hout-/pvc platen . Zonder destructie is het niet mogelijk om na te gaan of er asbestverdachte materialen aanwezig zijn achter de gipskartonplaten/hout-/pvc platen.	Plan 1.1: IMG_8829 Plan 1.2: IMG_8830 Plan 1.3: IMG_2582
Fiche 21: Dakbedekking - niet verdacht	Geen asbestverdachte dakbedekking aanwezig	Plan 2.1: Tuinhuis 1 plan

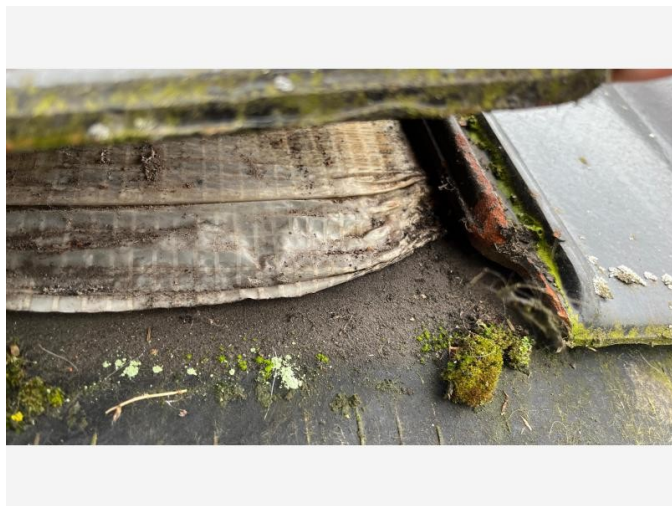
## Fiche 23: Onderdak - niet verdacht

Beschrijving	Notitie	Terug te vinden op plannen
Fiche 22: Leidingisolatie - niet aanwezig	Geen leidingisolatie aanwezig	-
Fiche 23: Onderdak - niet verdacht	De materialen onder de dakbedekking (onderdak,...) zijn niet asbest verdacht	Plan 1.4: IMG_2583
Fiche 24: Liftinfrastructuur - niet aanwezig	-	-
