Asbestinventarisatetest

Lentepark 64, 9255 Buggenhout

Attestnummer : 20260325-000349.000

Uitgegeven op : 25.03.2026

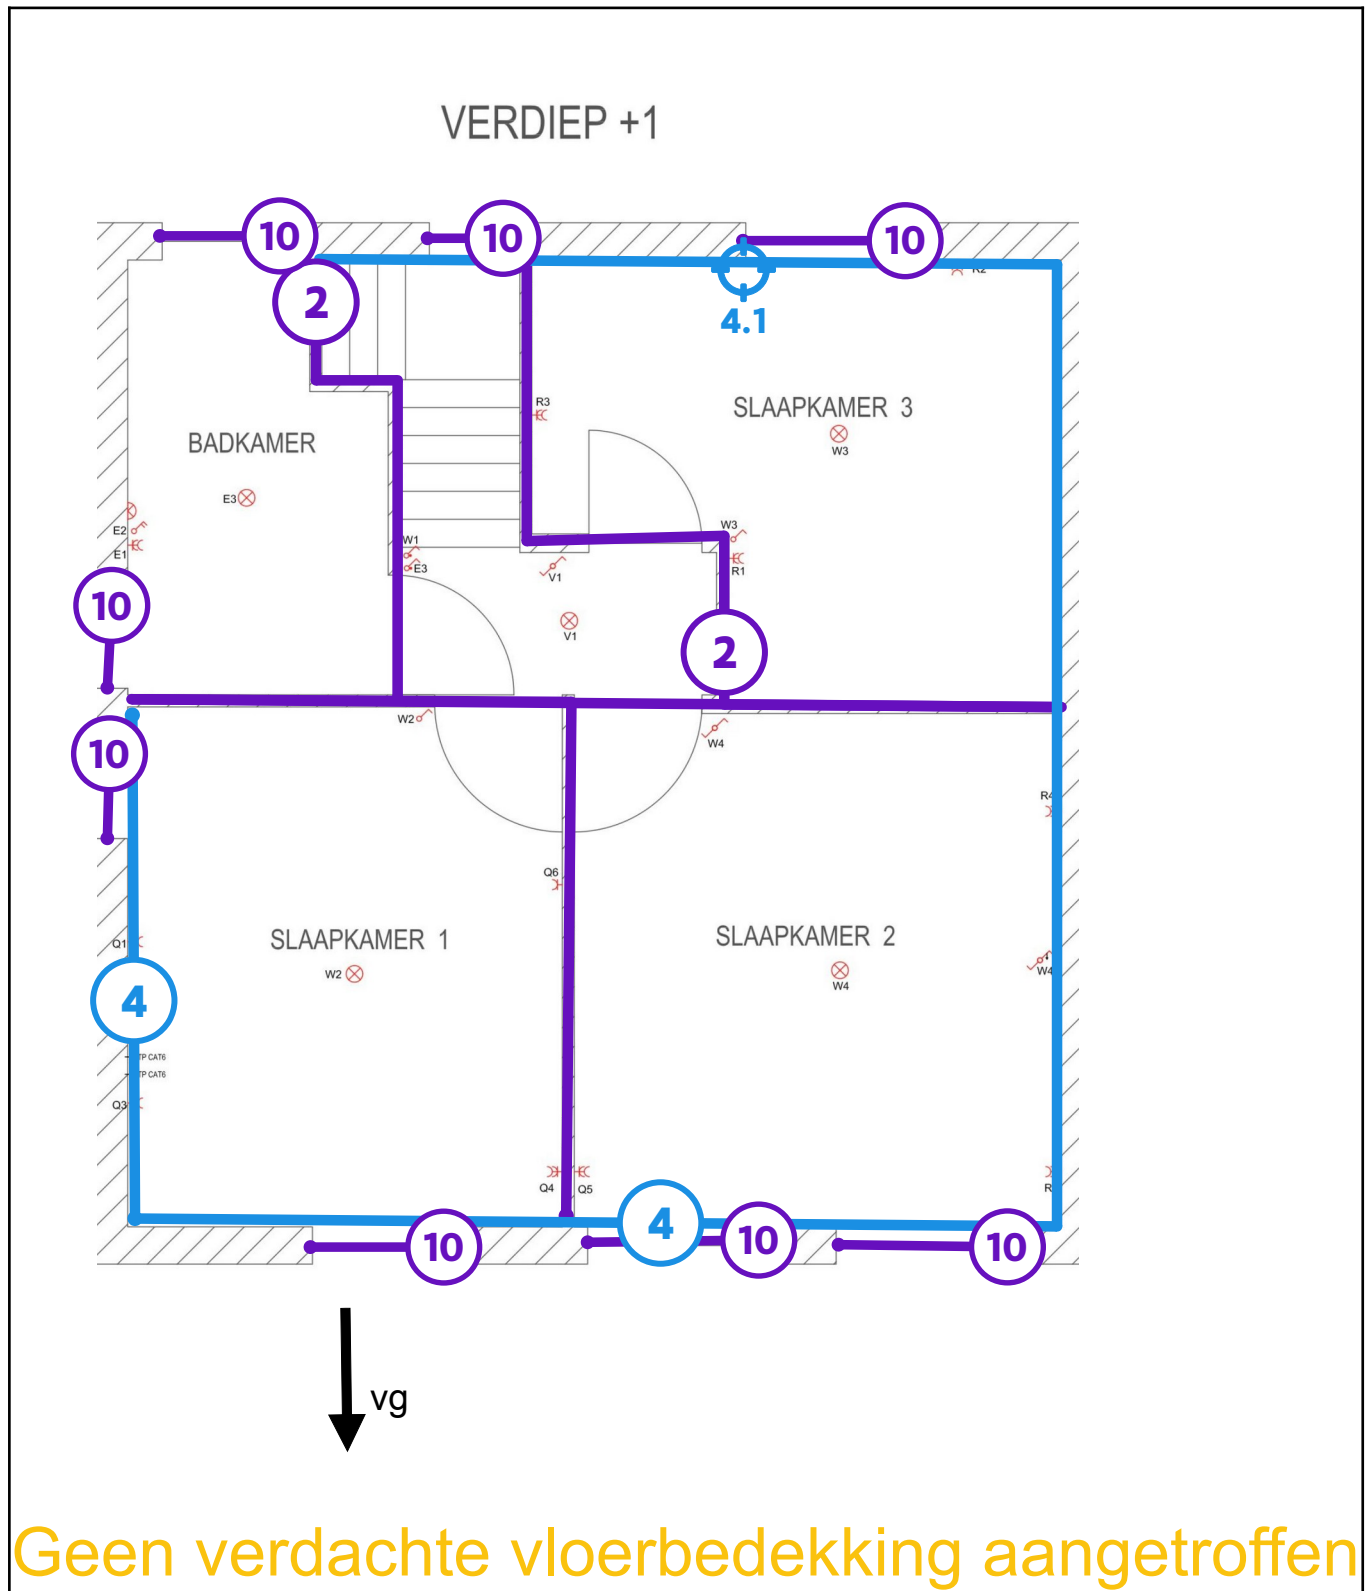
Plan 1.3: Verdieping +1

1. Vloerbedekking - Niet verdacht	Advies	-
2. Valse wand(en)/voorzetswand(en) - Gipskarton-Pvc-hout	Advies	-
4. Pleisterwerk wanden	Geen asbest	-
4.1 Code: M01	Mengmonster	-
10. Afdichtingsmateriaal (mastiek,kit,...) aan schrijnwerk - Niet verdacht	Overige ruimte of materiaal	-

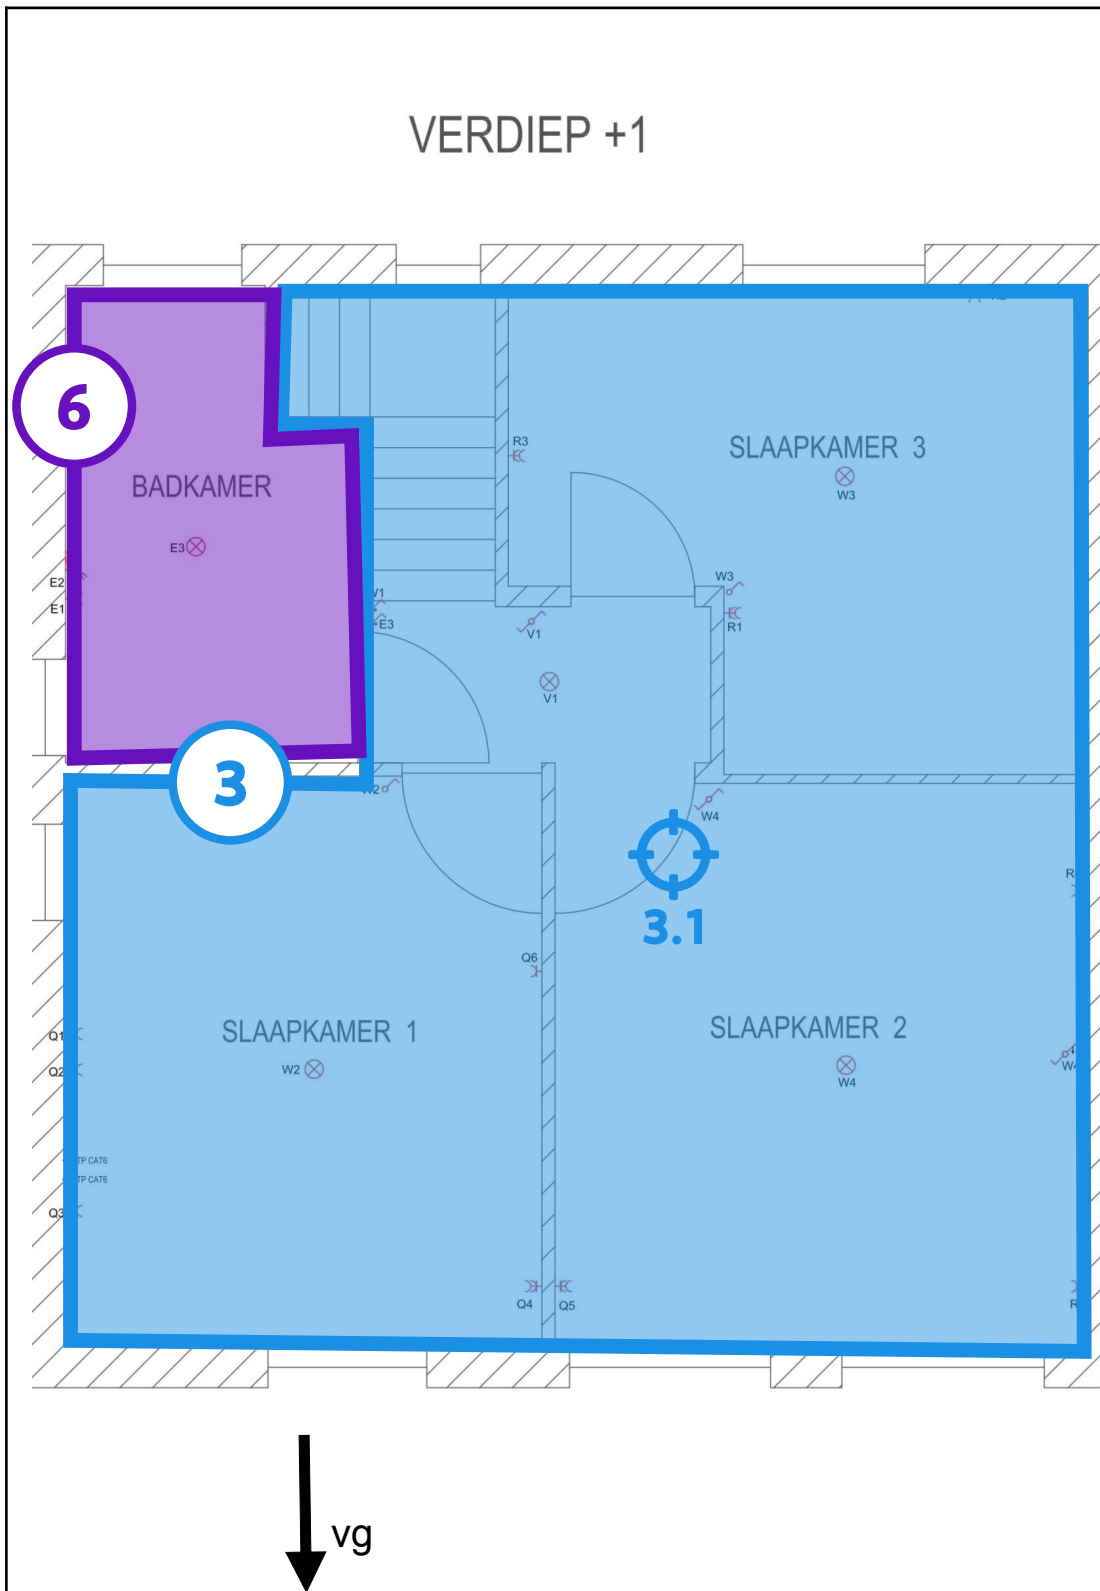
Plan 1.4: Verdieping +1

3. Pleisterwerk plafonds	Geen asbest	-
3.1 Code: M02	Mengmonster	-
6. Plafondafwerking in gipskarton/hout/pvc	Overige ruimte of materiaal	-

1. Vloerbedekking - Niet verdacht	Advies	-
4. Pleisterwerk wanden	Geen asbest	-
4.1 Code: M01	Mengmonster	-
5. Materialen aan de stookketeldichtingen, isol mat,...) niet verdacht	Overige ruimte of materiaal	-
7. Rookgaskanalen - niet verdacht	Overige ruimte of materiaal	-
10. Afdichtingsmateriaal (mastiek,kit,..) aan schrijnwerk - Niet verdacht	Overige ruimte of materiaal	-

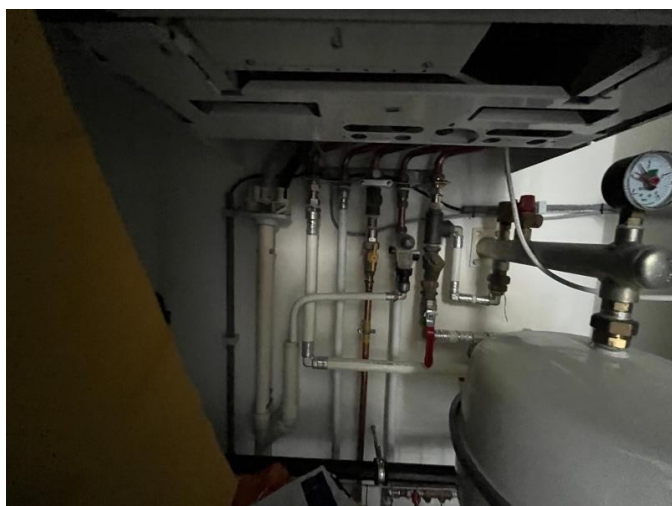
Beschrijving	Notitie	Terug te vinden op plannen
Fiche 11: Leidingisolatie - niet aanwezig	Geen leidingisolatie aanwezig.	-
Fiche 12: Onderdak - niet verdacht renovatie 2018	De materialen onder de dakbedekking (onderdak,...) zijn niet asbest verdacht.	Plan 1.1: Dakbedekking + onderdak
Fiche 13: Liftinfrastructuur - niet aanwezig		-
