Asbestinventarisatetest

Brusselmansstraat 22, 9255 Buggenhout

Attestnummer : 20260428-000209.000

Uitgegeven op : 28.04.2026

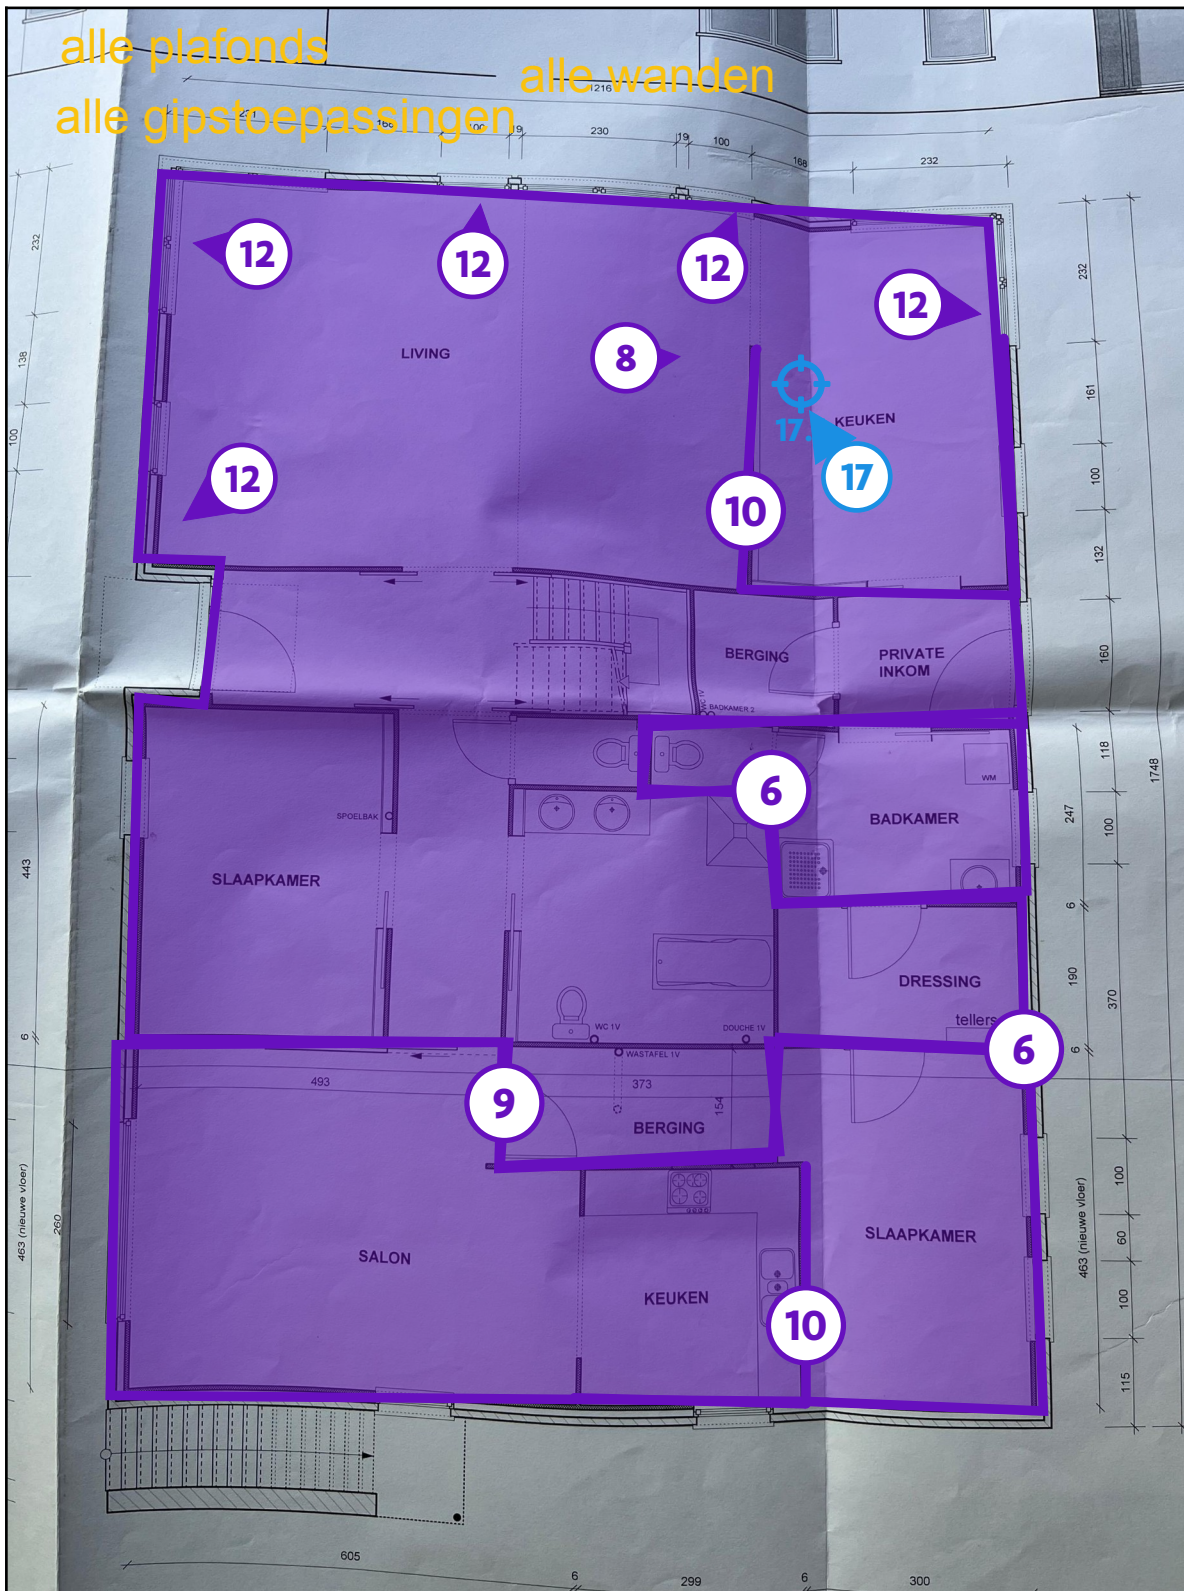
Plan 1.1: Gelijkvloers

6. Vloerbekleding - Niet verdacht	Advies	-
7. Valse wand(en)/voorzetwand(en) - Gipskarton-Pvc-hout	Advies	-
8. Dichtingskoord (Niet verdacht)	Advies	-
9. Tegellijm onder vloertegels	Advies	-
10. Tegellijm achter wandtegels & plinten	Advies	-
11. Plafondafwerking in gipskarton/hout/pvc	Advies	-
12. Convector	Advies	-
13. Afsmeerlagen aan voegen tussen gipskartonplaten	Advies	-
17. Coating spoelbak	Geen asbest	-
17.1 Code: M05	Puntmonster	-

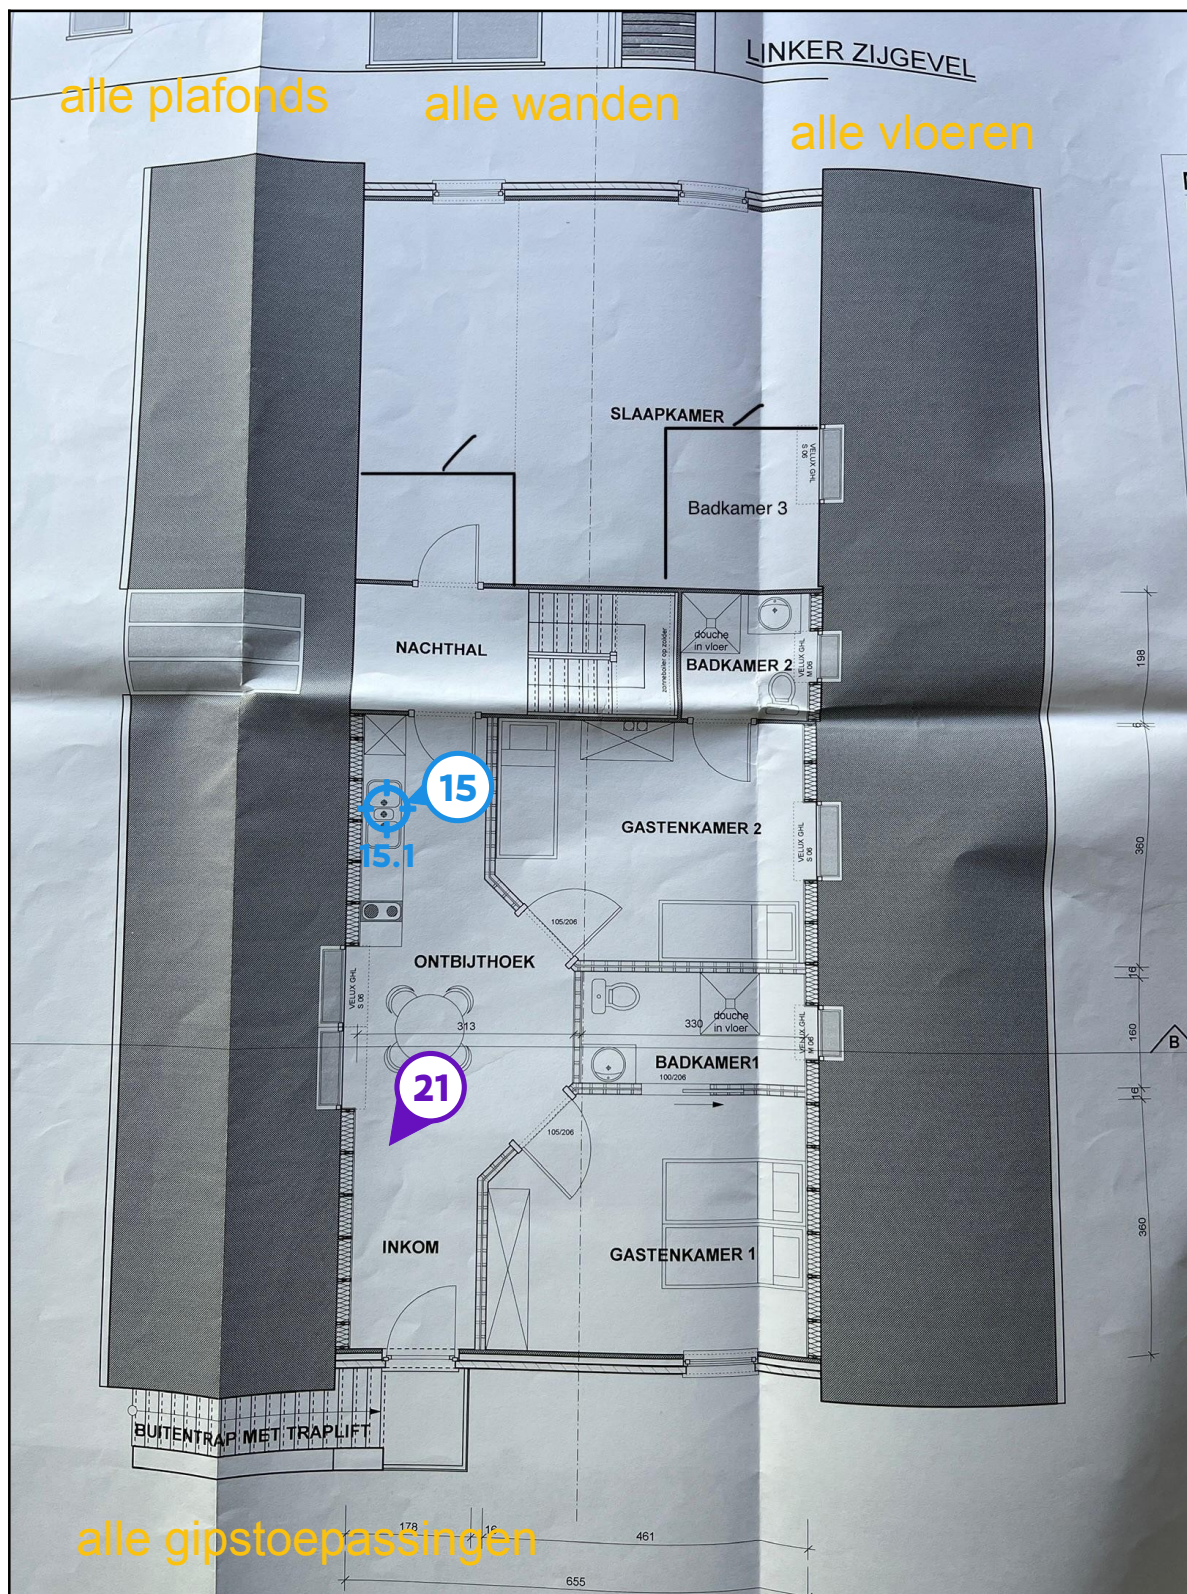
Plan 1.2: +1

6. Vloerbekleding - Niet verdacht	Advies	-
7. Valse wand(en)/voorzetwand(en) - Gipskarton-Pvc-hout	Advies	-
11. Plafondafwerking in gipskarton/hout/pvc	Advies	-
13. Afsmeerlagen aan voegen tussen gipskartonplaten	Advies	-
15. Ontdreuningsplaat/anti-dreunplaat onder spoelbak	Geen asbest	-
15.1 Code: M06	Puntmonster	-
21. Niet-asbestverdachte stookketel	Overige ruimte of materiaal	-

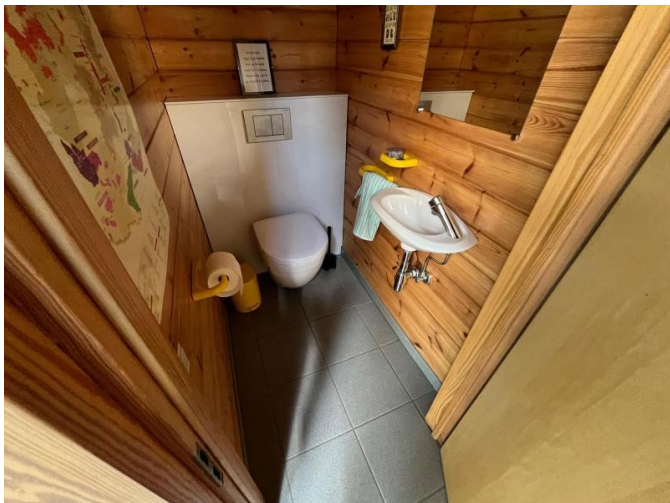
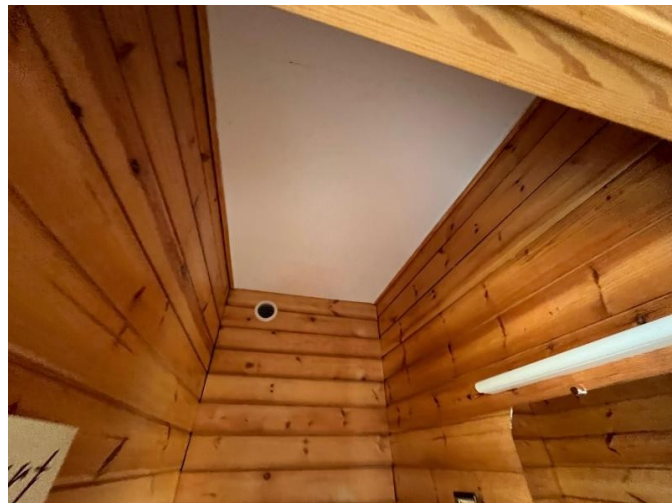
Fiche 7: Valse wand(en)/voorzetwand(en) - Gipskarton-Pvc-hout

De asbestdeskundige beoordeelt het materiaal als niet-asbestverdacht.

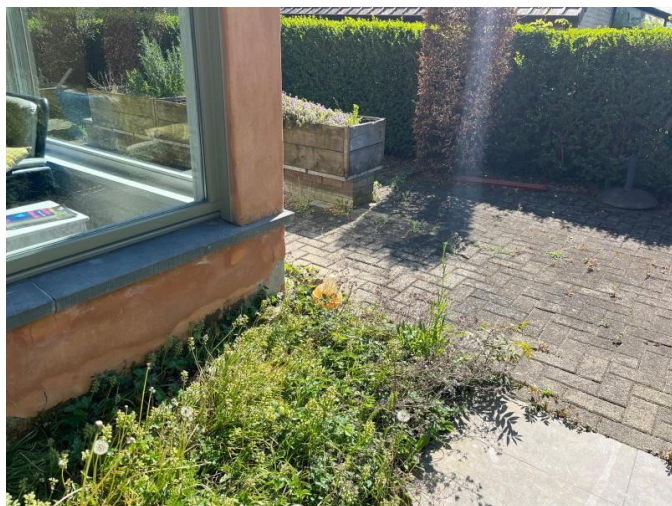
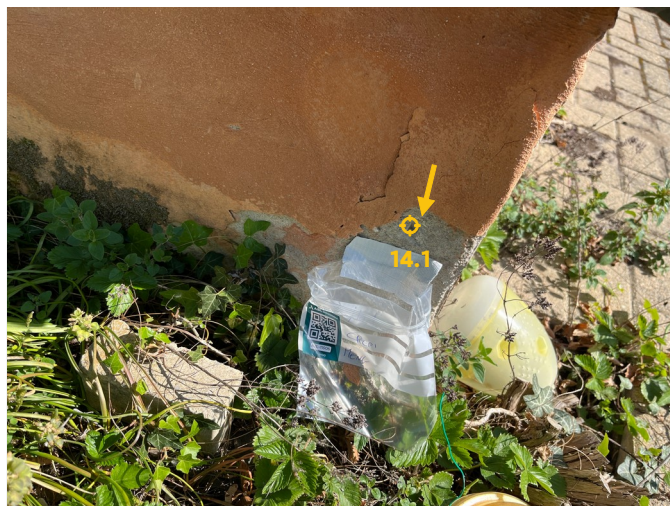
Fiche 14: Crepi (buiten)

Geen asbest

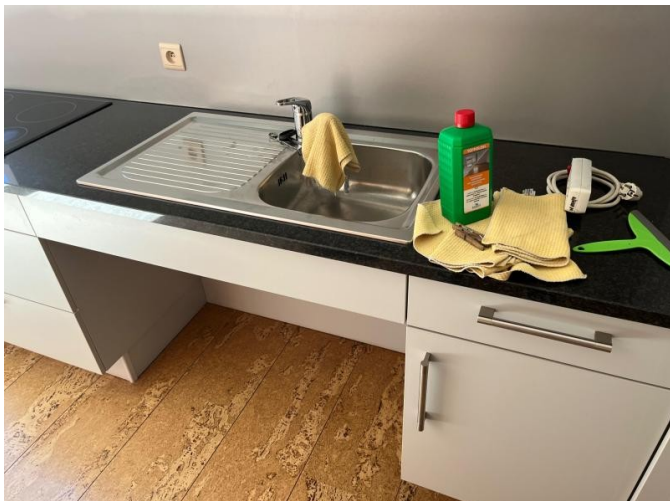
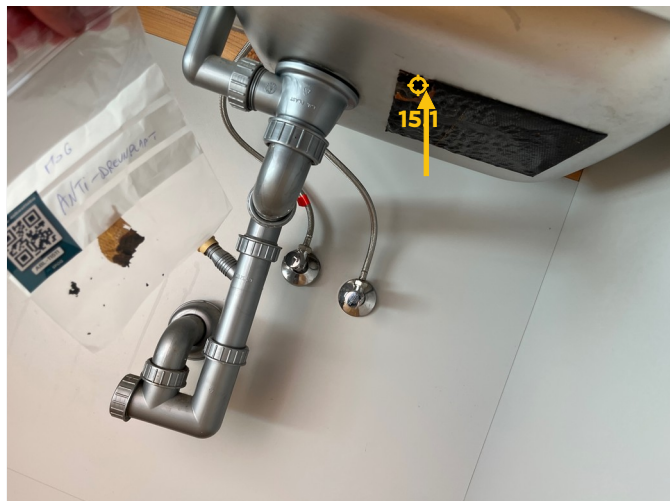
Fiche 15: Ontdreuningsplaat/anti-dreunplaat onder spoelbak

Geen asbest

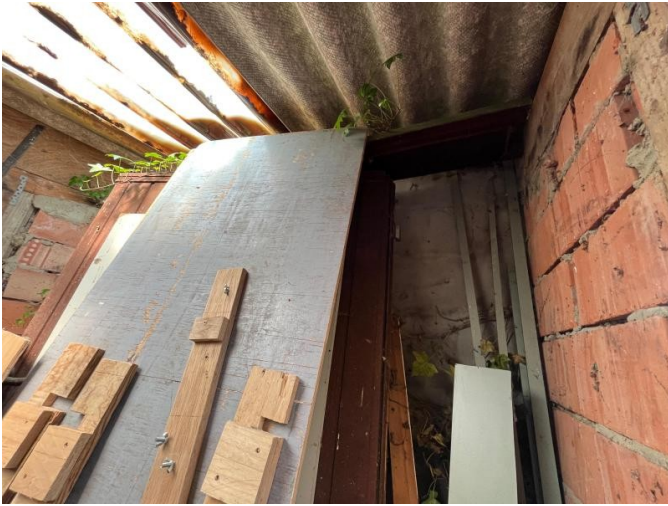
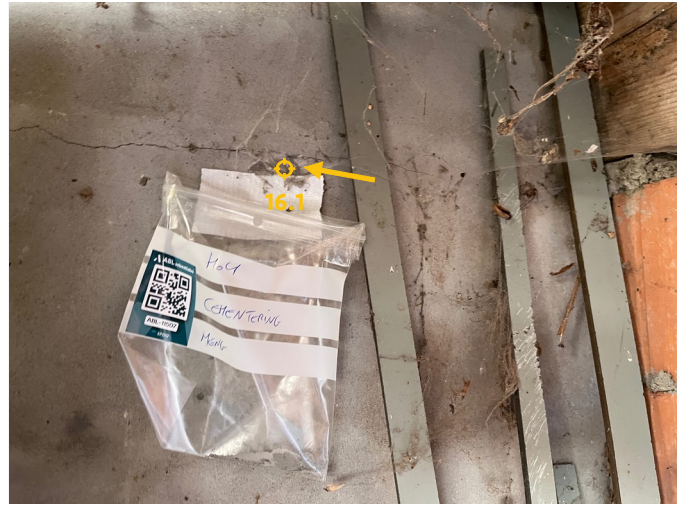
Fiche 16: Cementering binnen

Geen asbest

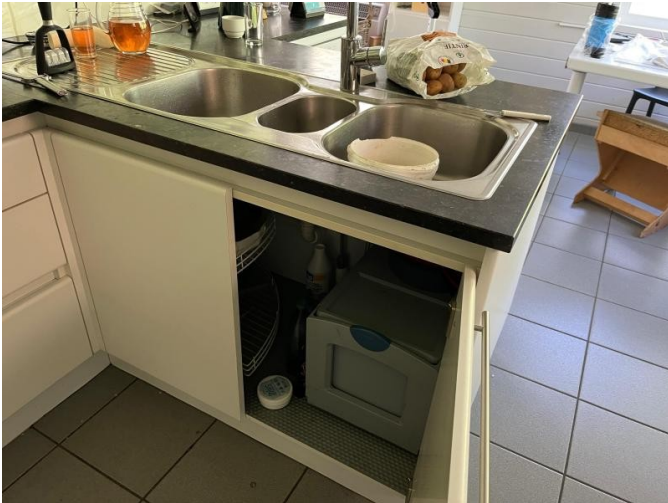
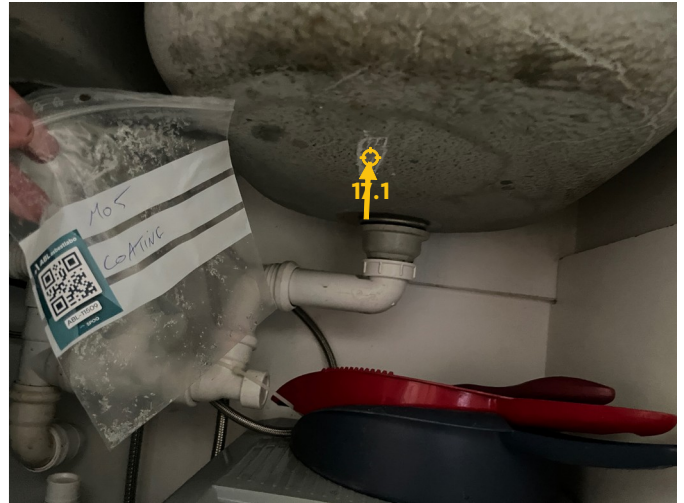
Fiche 17: Coating spoelbak

Geen asbest

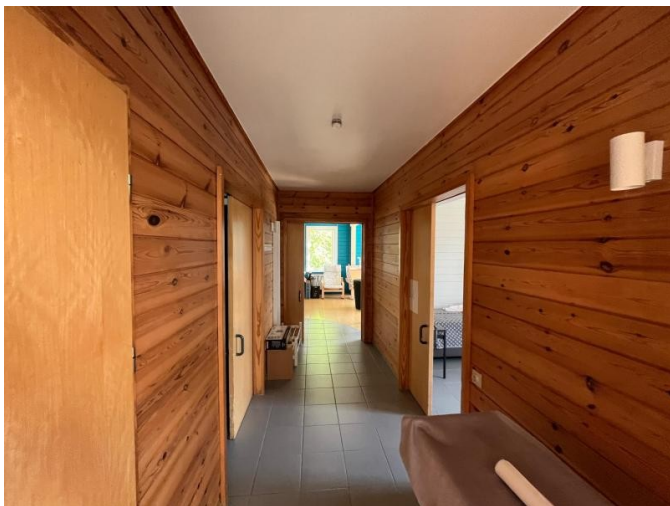
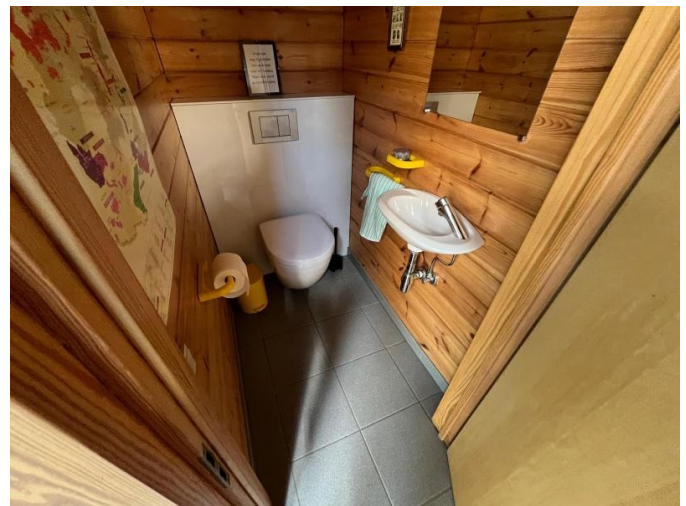
Beschrijving	Notitie	Terug te vinden op plannen
Fiche 23: Pleisterwerk - Niet aanwezig	Geen pleisterwerken aanwezig.	-
Fiche 24: Leidingisolatie - niet aanwezig	Geen leidingisolatie aanwezig.	-
Fiche 25: Liftinfrastructuur - niet aanwezig	-	-
