Asbestinventarisatetest

Hooilaart 64, 9255 Buggenhout

Attestnummer : 20260223-000045.000

Uitgegeven op : 23.02.2026

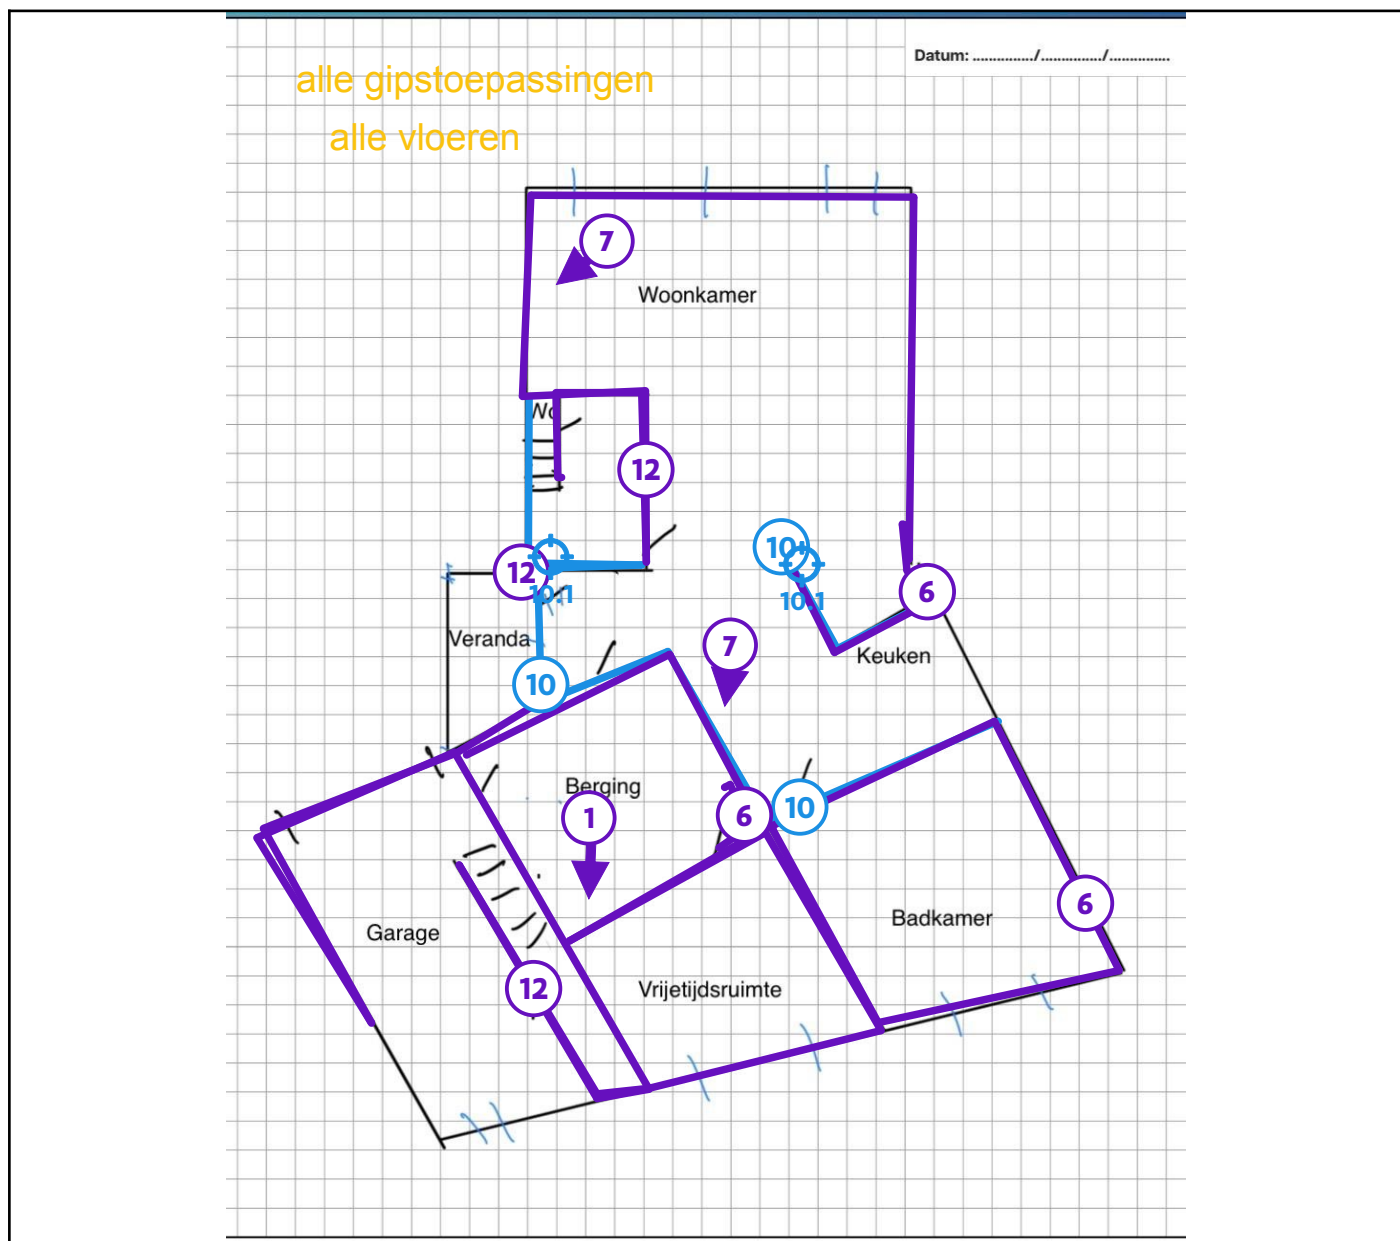
Plan 1.1: Gelijkvloers

Beschrijving	Type	Actie
1. Stookolie ketel	Beperking	-
3. Afsmeerlagen aan voegen tussen gipskartonplaten niet waarneembaar	Advies	-
5. Tegelijm onder vloertegels en achter plinttegels	Advies	-
6. Tegelijm achter wandtegels & plinten	Advies	-

7. Dichtingskoord (Niet verdacht)	Advies	-
9. Afsmeerlagen aan voegen tussen gipskartonplaten	Geen asbest	-
9.1 Code: M04	Mengmonster	-
10. Pleisterwerk wanden	Geen asbest	-
10.1 Code: M01	Mengmonster	-
12. Valse wand(en) gipskarton platen/hout/pvc	Overige ruimte of materiaal	-

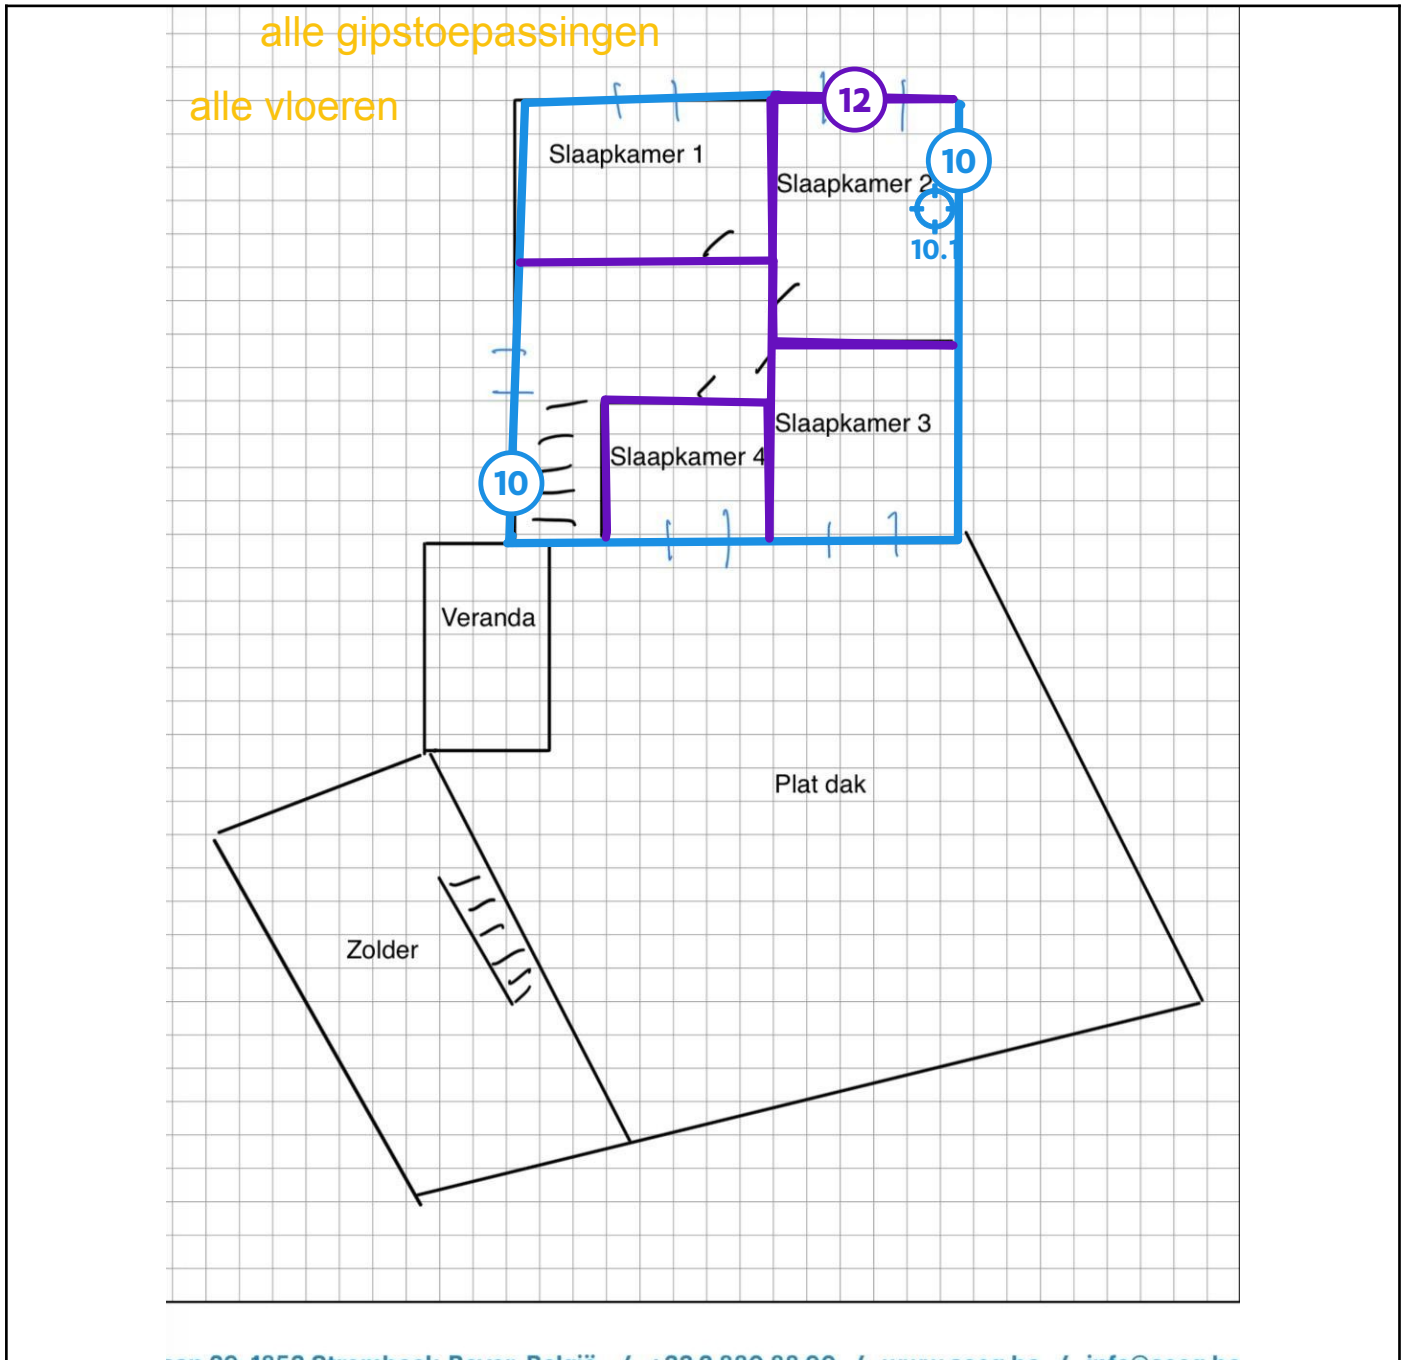
Plan 1.2: 1Ste verdieping

Beschrijving	Type	Actie
3. Afsmeerlagen aan voegen tussen gipskartonplaten niet waarneembaar	Advies	-
4. Vloerbekleding - Niet verdacht	Advies	-
10. Pleisterwerk wanden	Geen asbest	-

10.1 Code: M01	Mengmonster	-
12. Valse wand(en) gipskarton platen/hout/pvc	Overige ruimte of materiaal	-

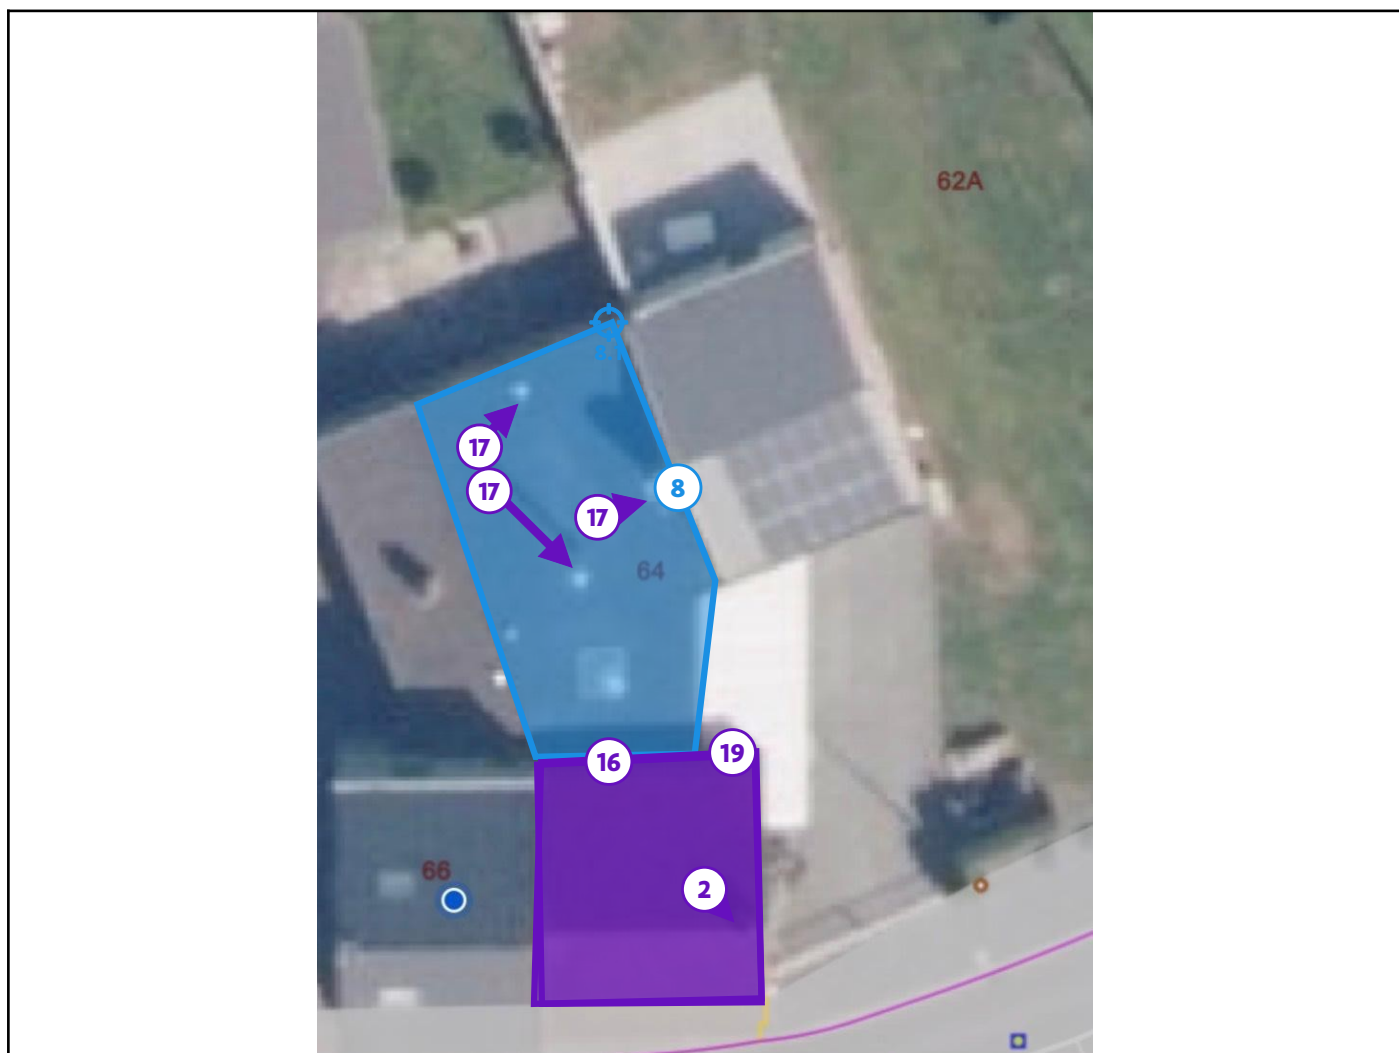
Plan 1.4: Dakplan

Beschrijving	Type	Actie
2. Binnenzijde van de schouw	Beperking	-
8. Dakbedekking - Roofing	Geen asbest	-
8.1 Code: M03	Puntmonster	-
16. Dakbedekking woning- niet verdacht	Overige ruimte of materiaal	-
17. Rookgaskanalen - niet verdacht	Overige ruimte of materiaal	-
19. Onderdak - niet verdacht	Overige ruimte of materiaal	-

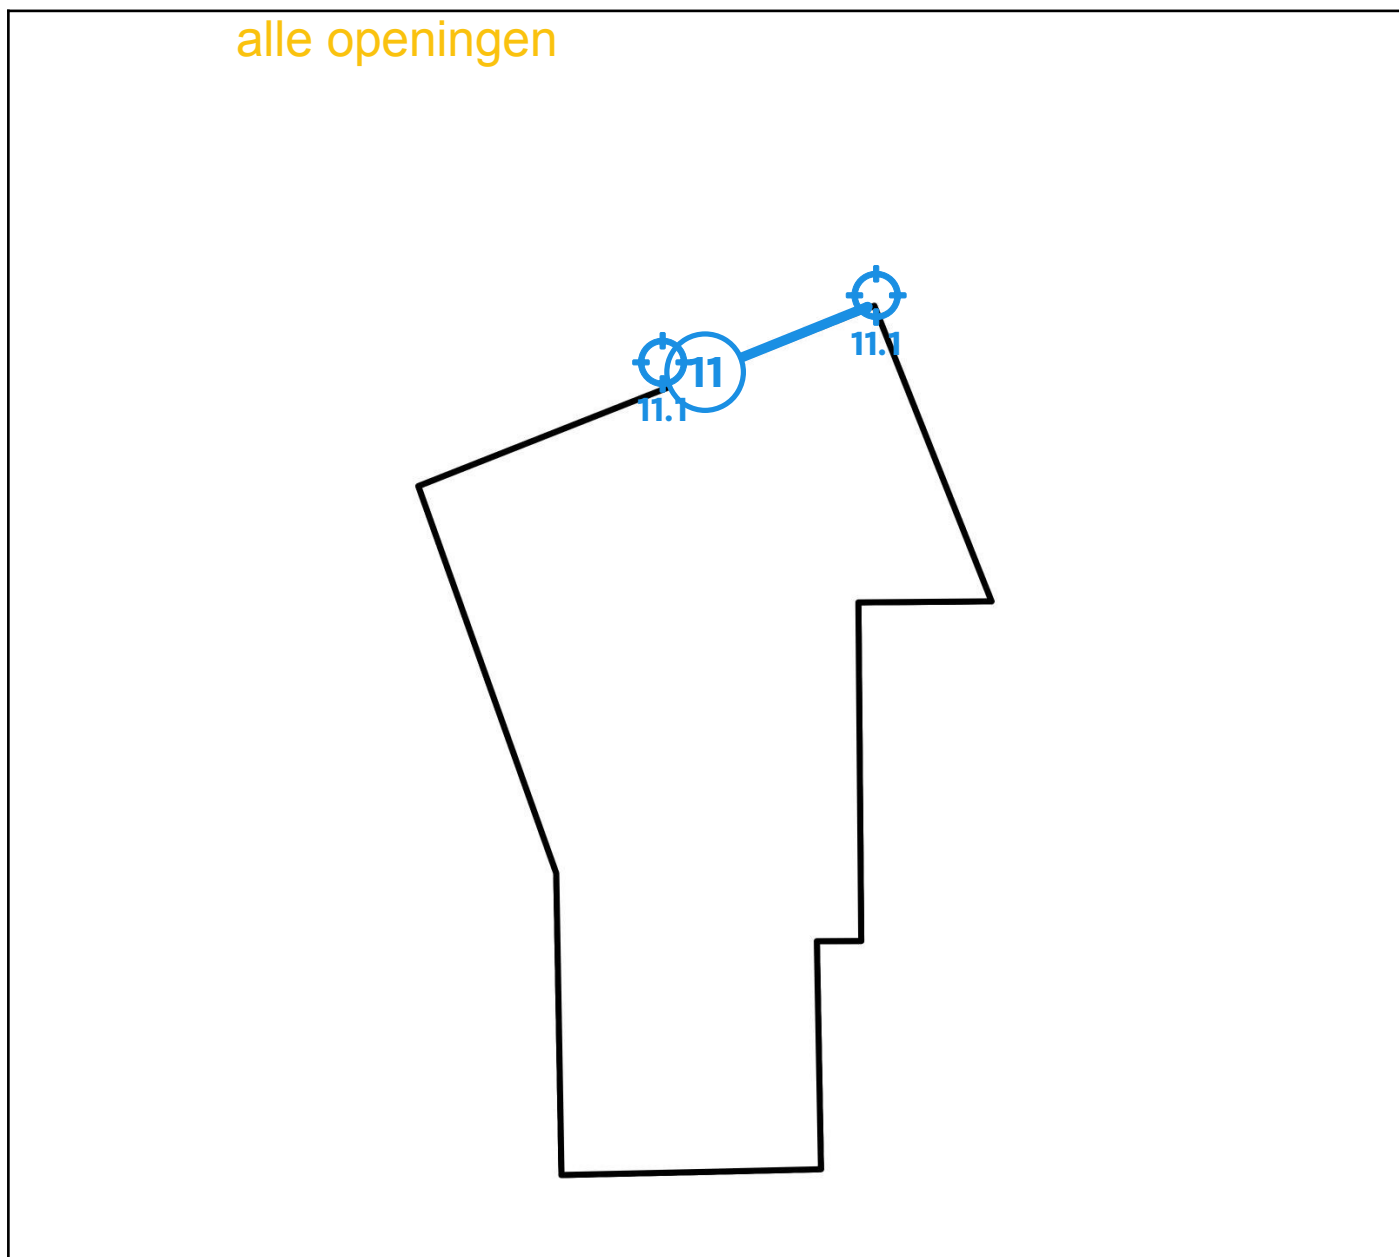
Plan 1.5: Woning

Beschrijving	Type	Actie
11. Crepi (buiten)	Geen asbest	-
11.1 Code: M02	Mengmonster	-
15. Afdichtingsmateriaal (mastiek,kit,..) aan schrijnwerk - Niet verdacht	Overige ruimte of materiaal	-

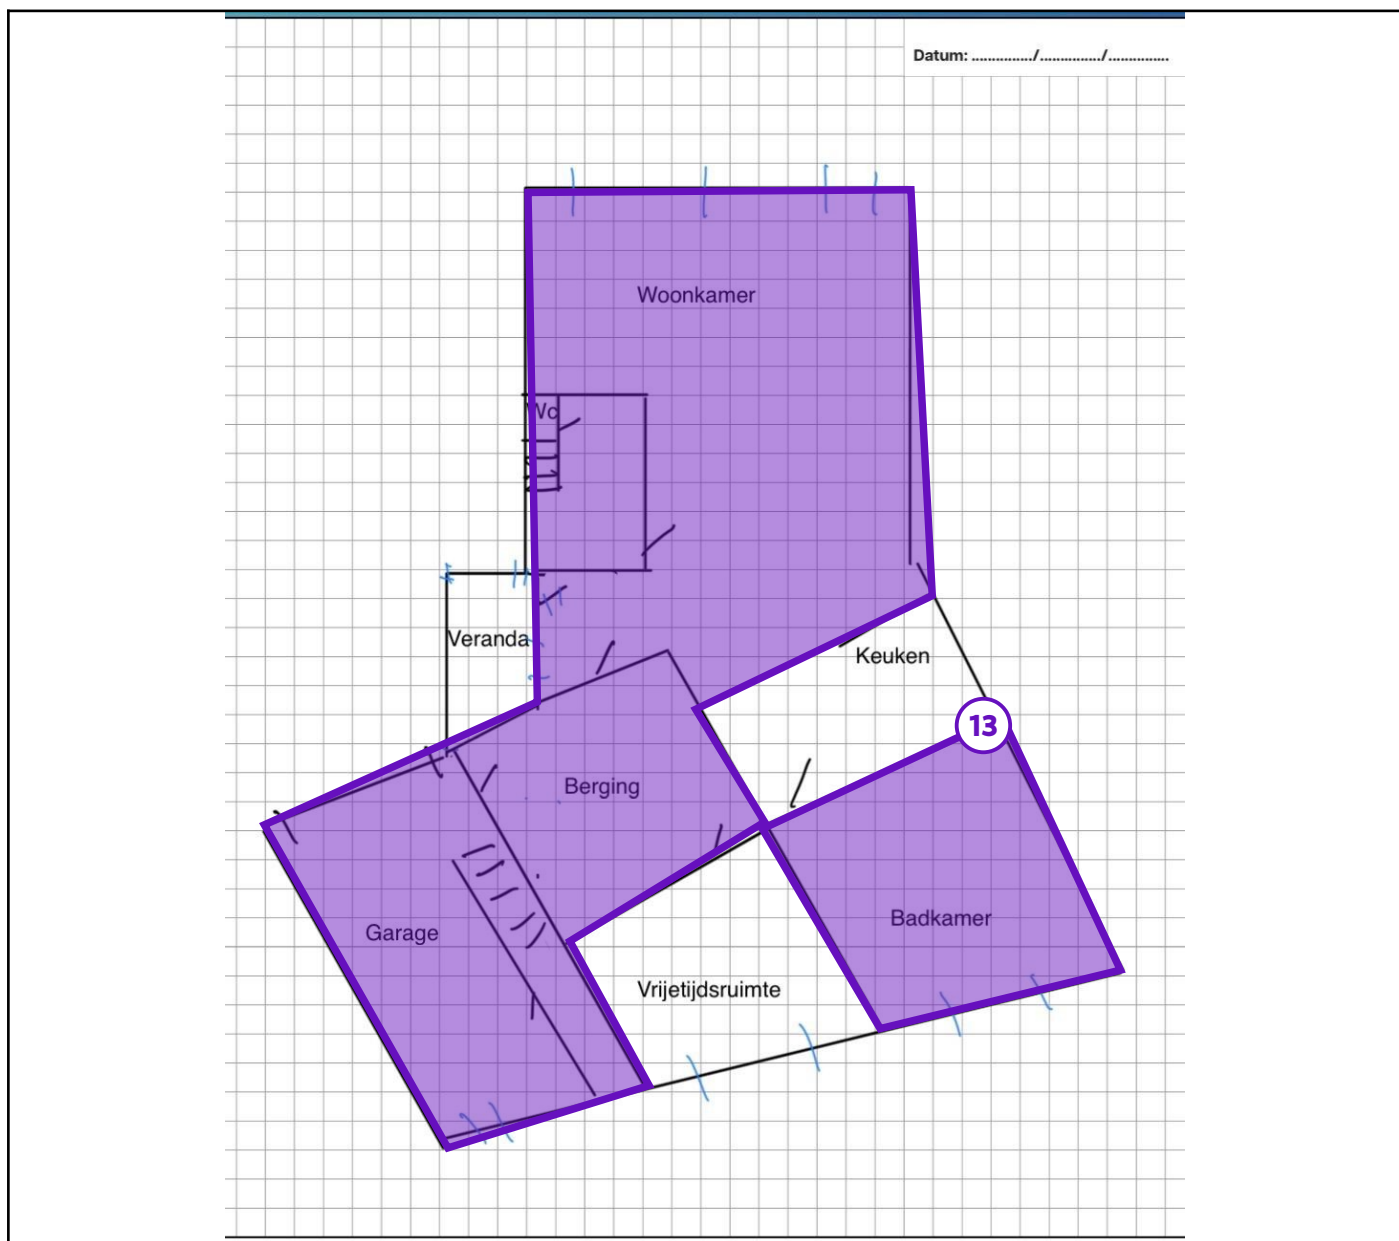
Plan 1.6: Gelijkvloers

Beschrijving	Type	Actie
13. Plafondafwerking in gipskarton/hout/pvc	Overige ruimte of materiaal	-

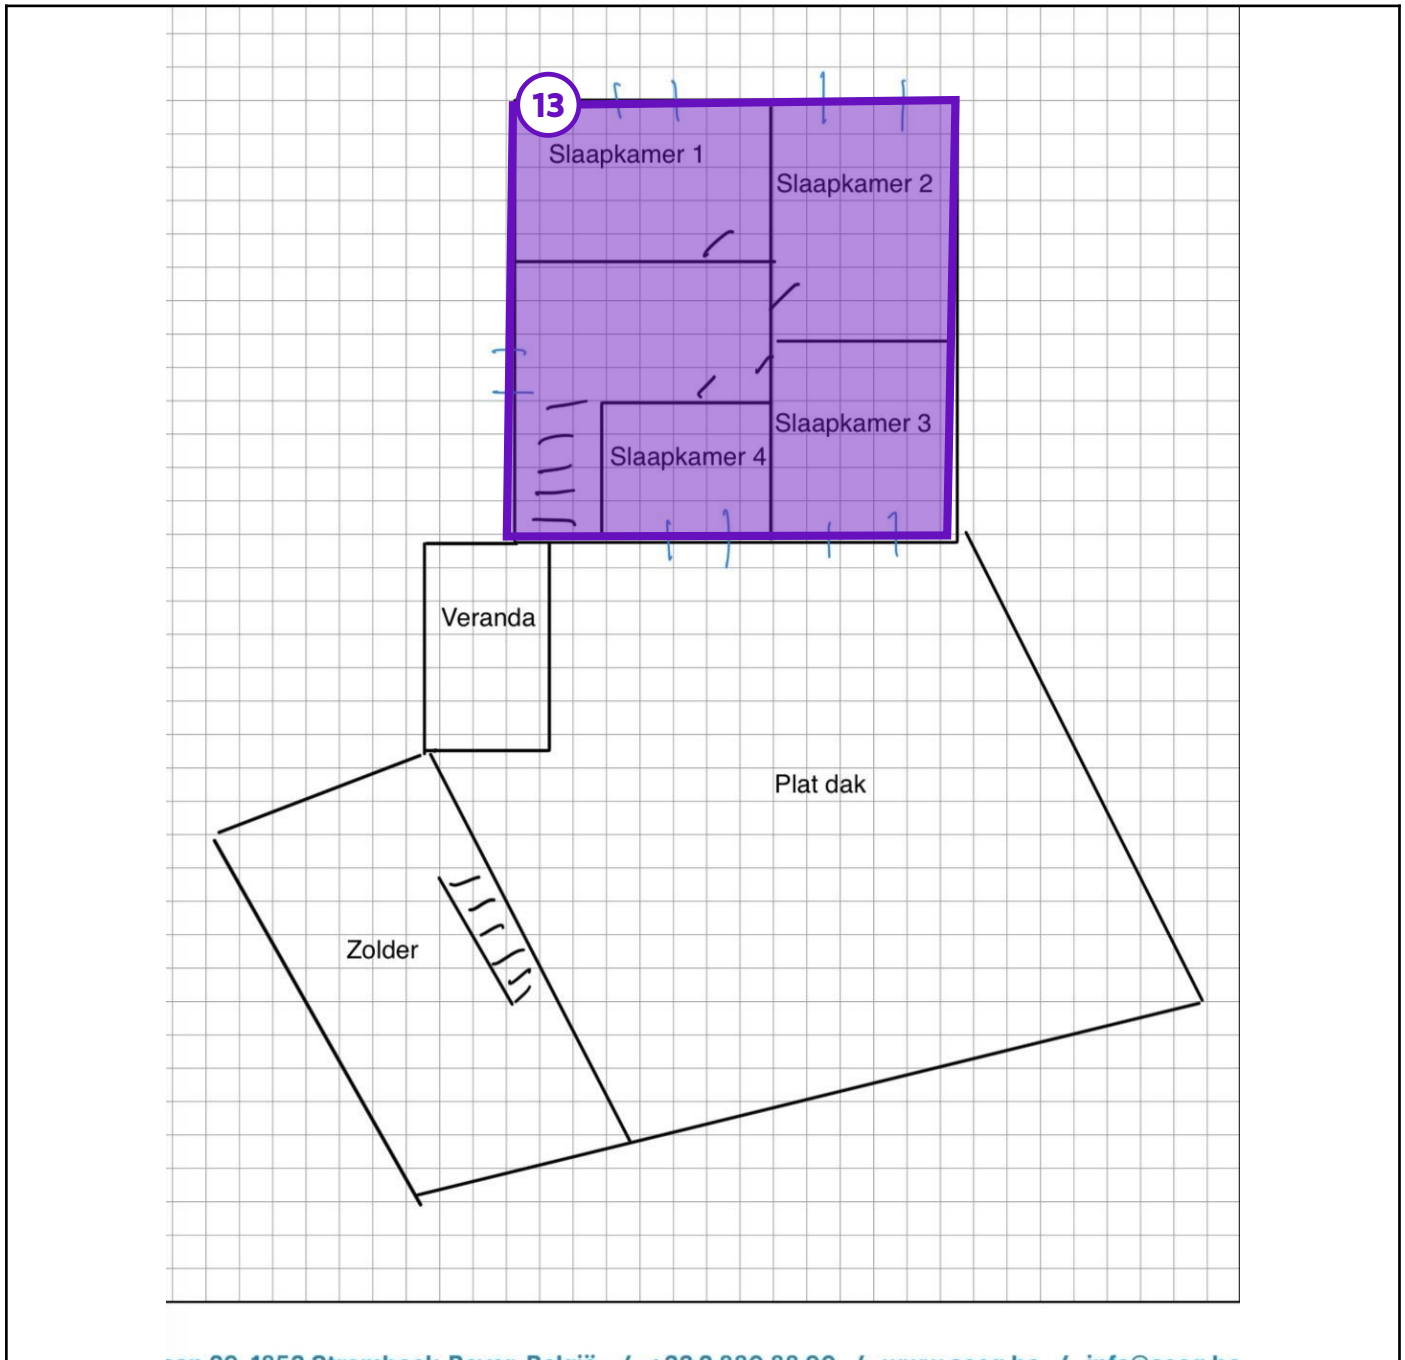
Plan 1.7: 1Ste verdieping

Beschrijving	Type	Actie
13. Plafondafwerking in gipskarton/hout/pvc	Overige ruimte of materiaal	-

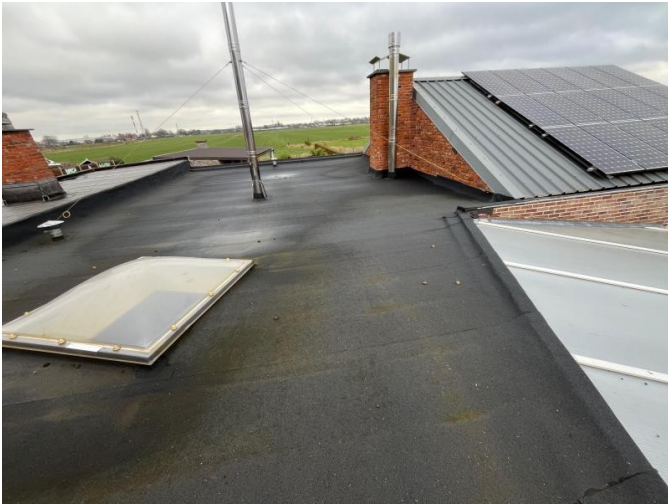
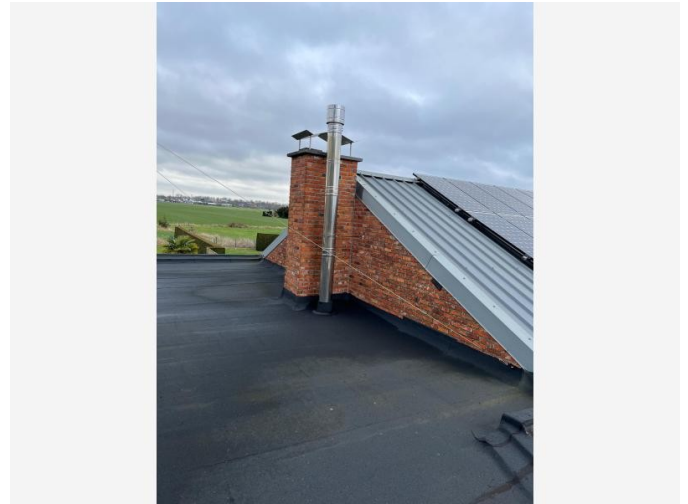
Fiche 16: Dakbedekking woning- niet verdacht	Geen asbestverdachte dakbedekking aanwezig. Er liggen dakpannen op de woning.	Plan 1.4: Dakplan
Fiche 17: Rookgaskanalen - niet verdacht	De materialen van rookgaskanalen zijn niet asbest verdacht	Plan 1.4: Dakplan
