Asbestinventarisatetest

Maalderstraat 24, 2890 Puurs-Sint-Amands

Attestnummer : 20260225-000254.000

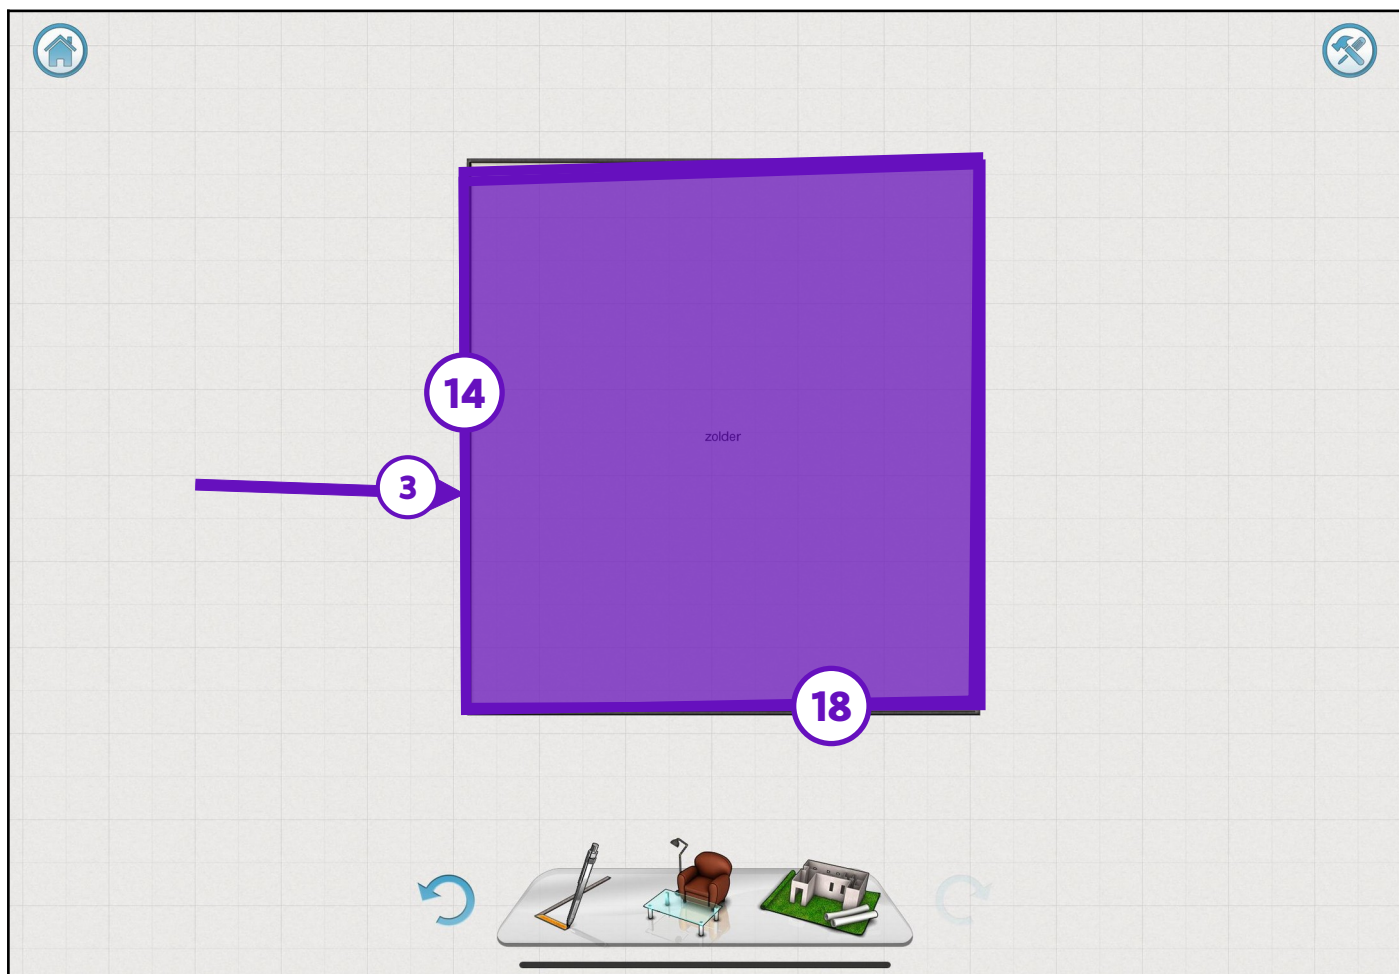
Plan 1.1: Zolder

Beschrijving	Type	Actie
3. Schouw	Beperking	-
14. Dakpannen	Overige ruimte of materiaal	-
18. Onderdak	Overige ruimte of materiaal	-

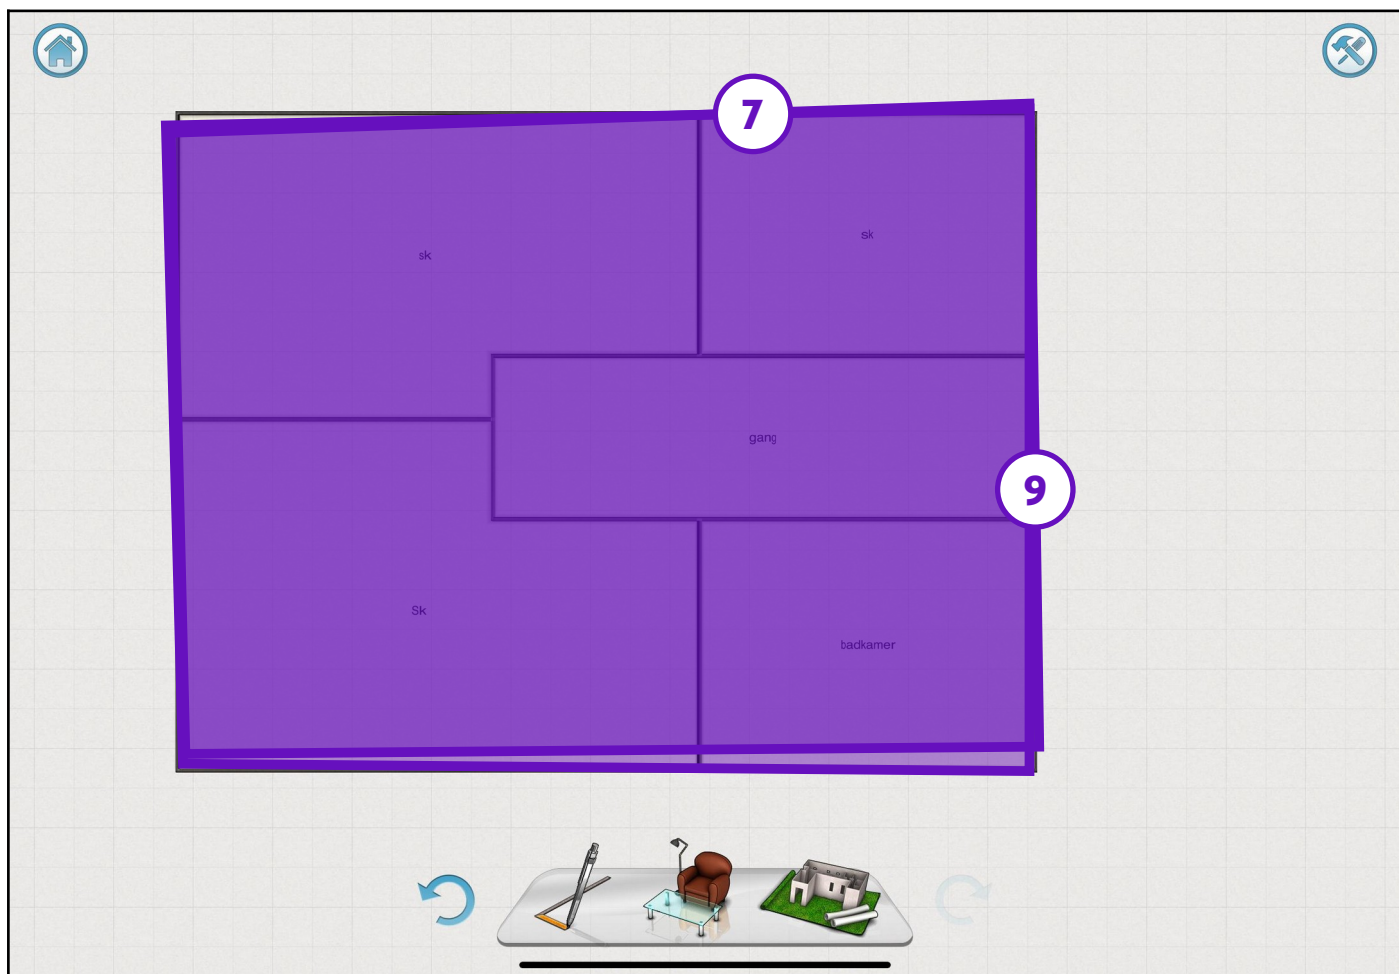
Plan 1.3: 1ste verdieping

Beschrijving	Type	Actie
7. Lijmlaag vloerzeil	Advies	-
9. Vloerzeil	Advies	-

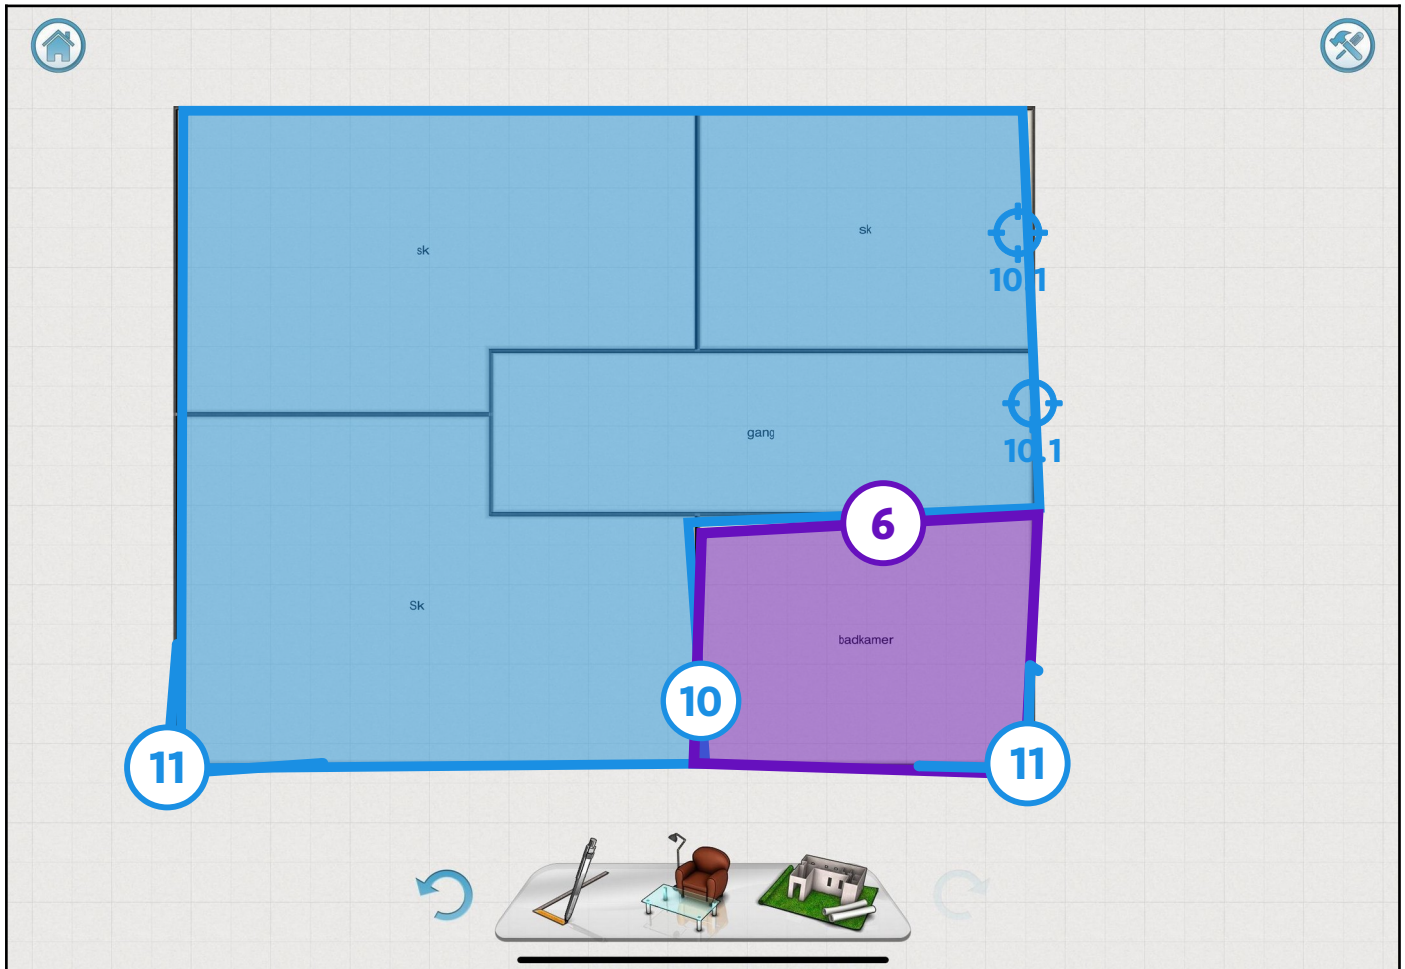
Plan 1.4: 1ste verdieping

Beschrijving	Type	Actie
6. Vals plafond	Advies	-
10. Pleisterwerk plafond	Geen asbest	-
10.1 Code: ID05	Mengmonster	-
11. Gevelbekleding	Geen asbest	-

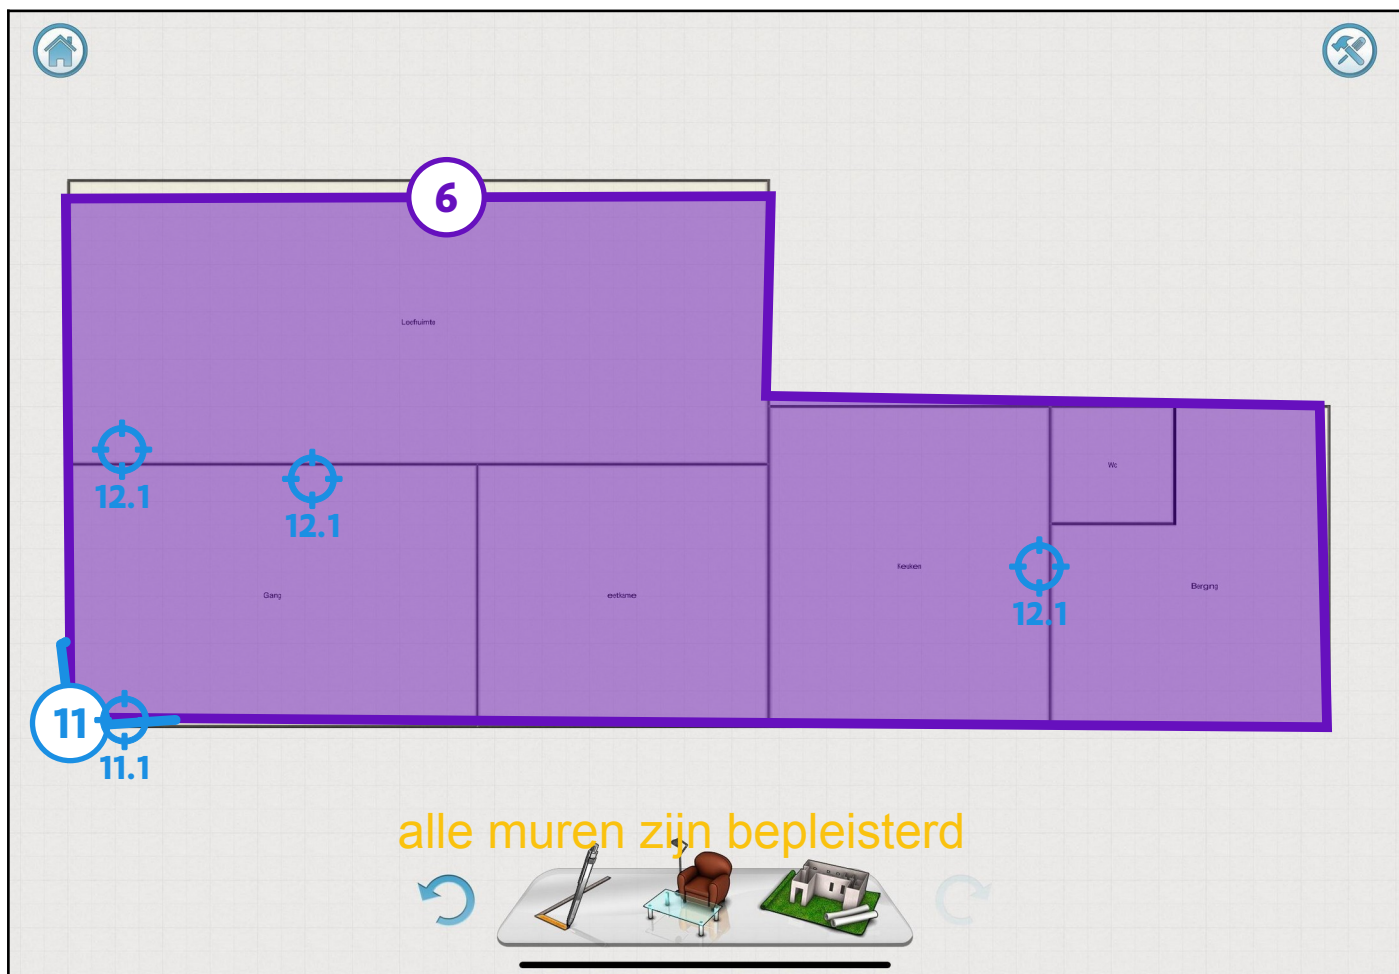
Plan 1.6: Gelijkvloers

Beschrijving	Type	Actie
6. Vals plafond	Advies	-
11. Gevelbekleding	Geen asbest	-
11.1 Code: ID02	Puntmonster	-
12. Pleisterwerk muren	Geen asbest	-
12.1 Code: ID04	Mengmonster	-

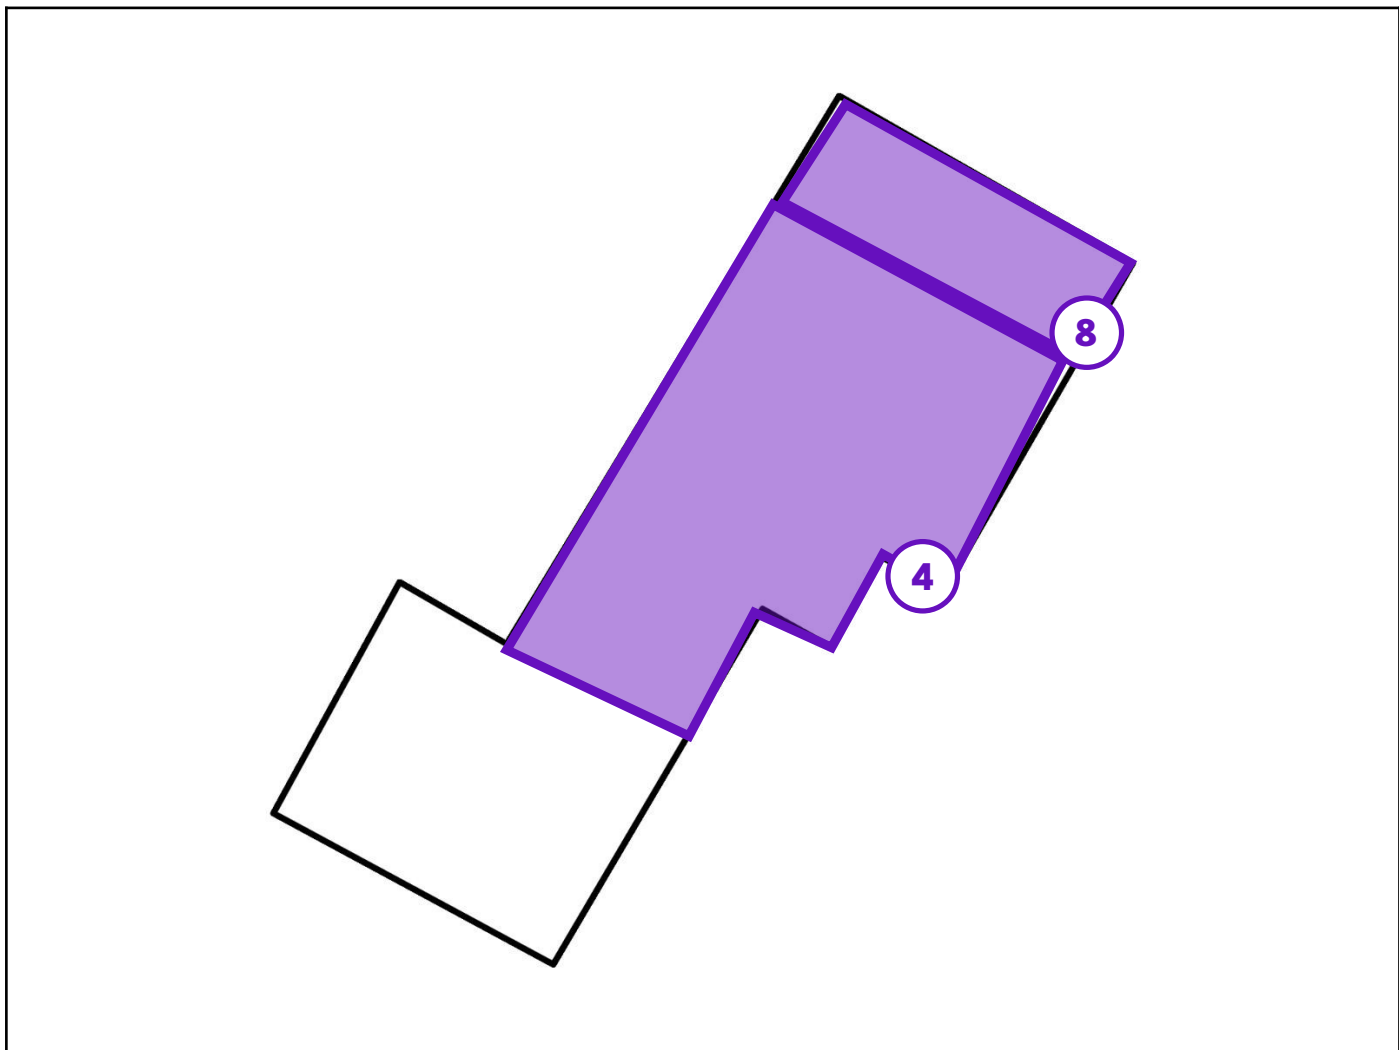
Plan 1.9: Kelder

Beschrijving	Type	Actie
4. Kruipruimte	Beperking	-
8. Kelder	Advies	-

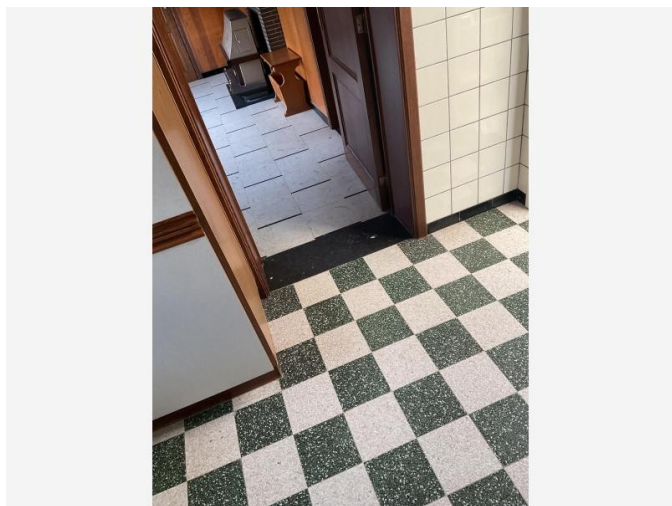
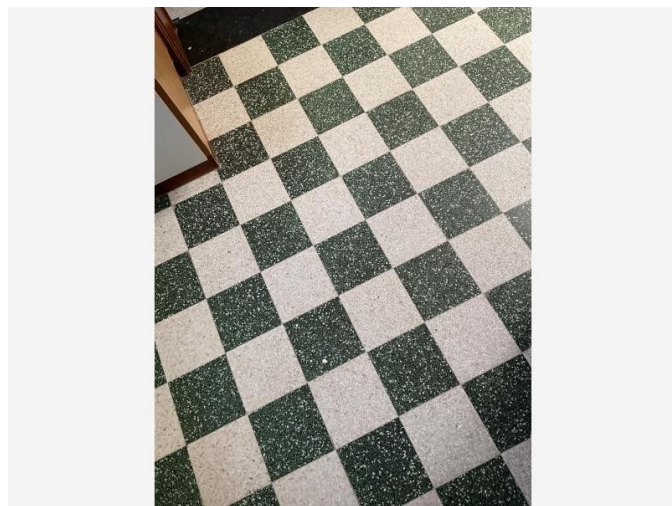
De asbestdeskundige beoordeelt het materiaal als niet-asbestverdacht.

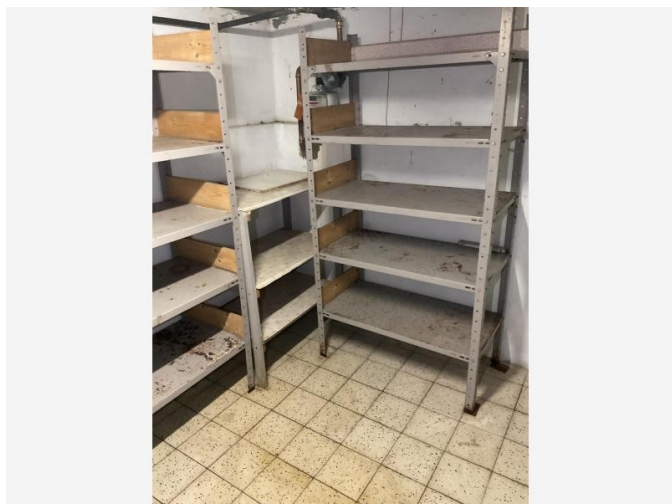
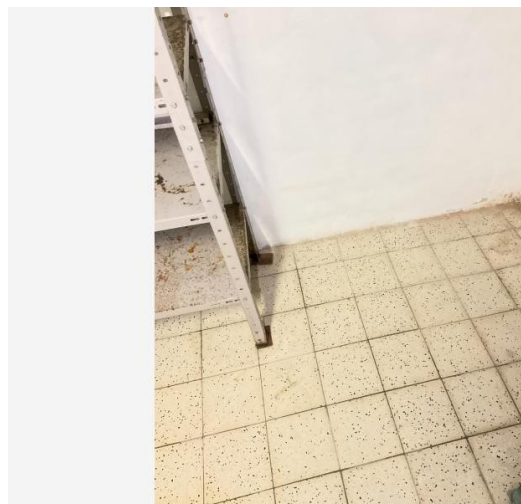
De asbestdeskundige beoordeelt het materiaal als niet-asbestverdacht.

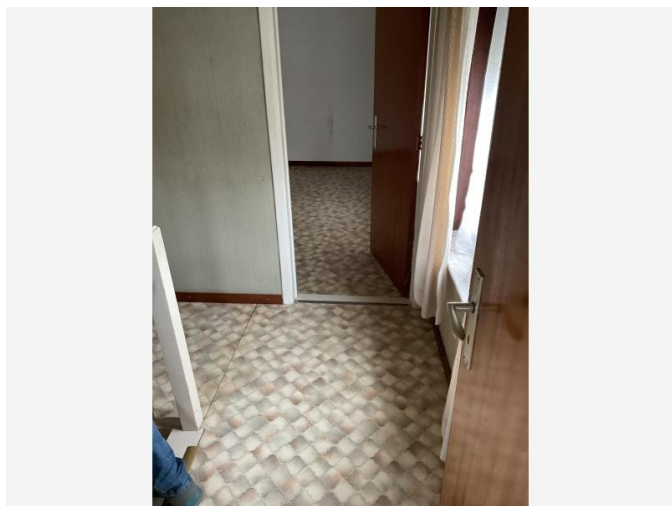
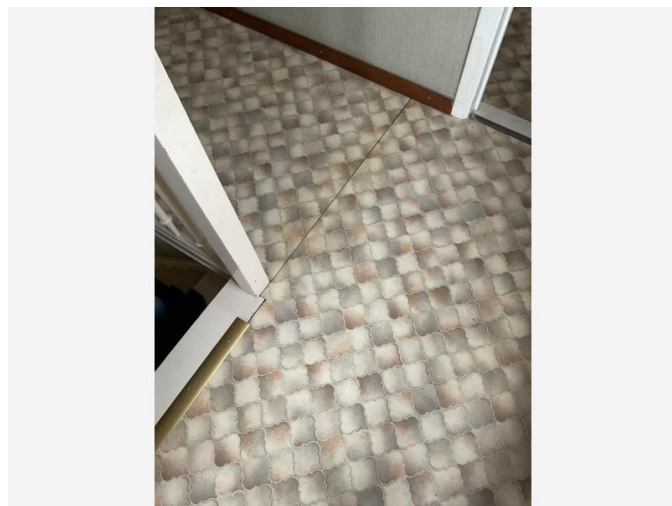
Basis voor advies	De asbestdeskundige beoordeelt het materiaal als niet-asbestverdacht.
--------------------------	---

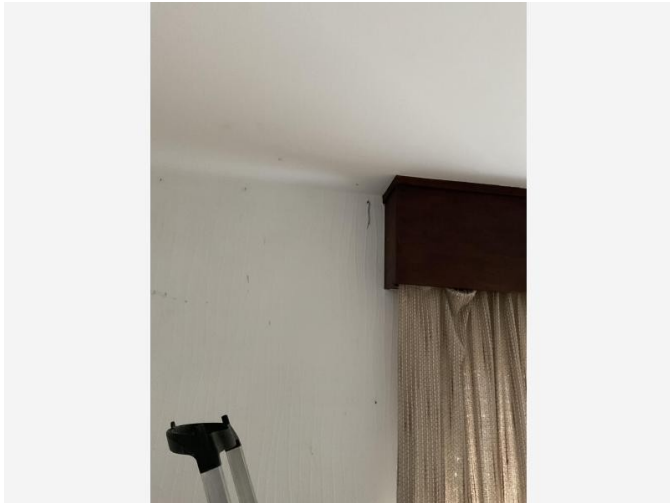
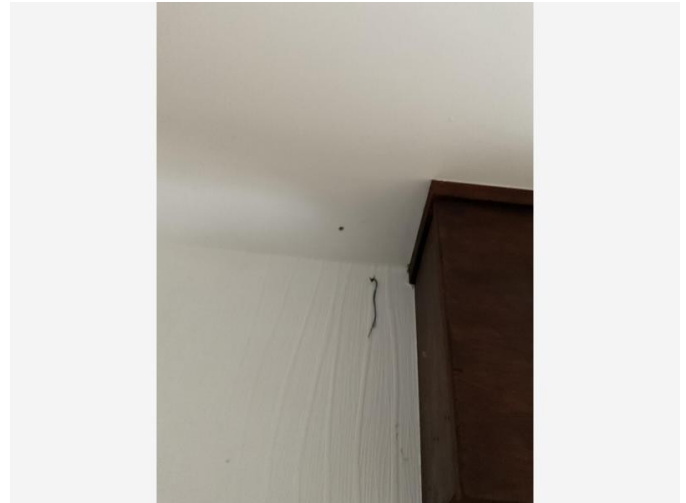
Beschrijving	Pleisterwerk plafond
Omgeving	Binnen
Primaire drager	Plafond
Bindmiddel van materiaal	Gips - kalk
Gebondenheid op basis van bindmiddel	Niet-hechtgebonden
Hoeveelheid (oppervlakte - dikte - aantal)	• 150,00 m ² - 1,00 cm - 1 stuk
Totaal volume	1,50 m ³
Identificatiemethode	Een monstername door de asbestdeskundige met laboanalyse door een asbestlabo.
Destructieve handeling voor identificatie	Nee

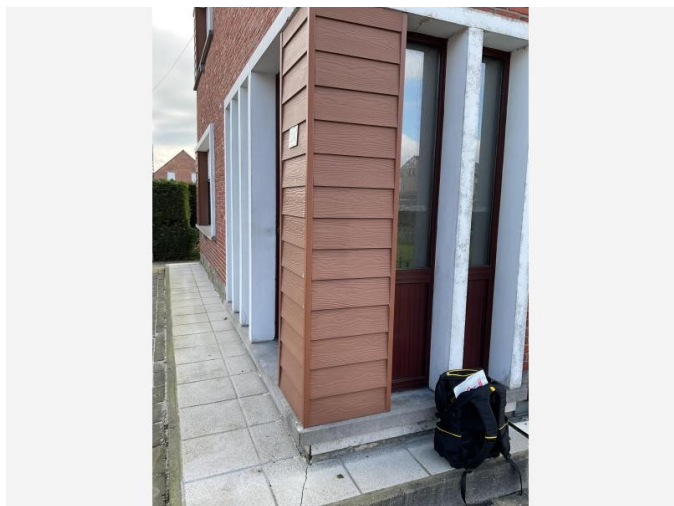
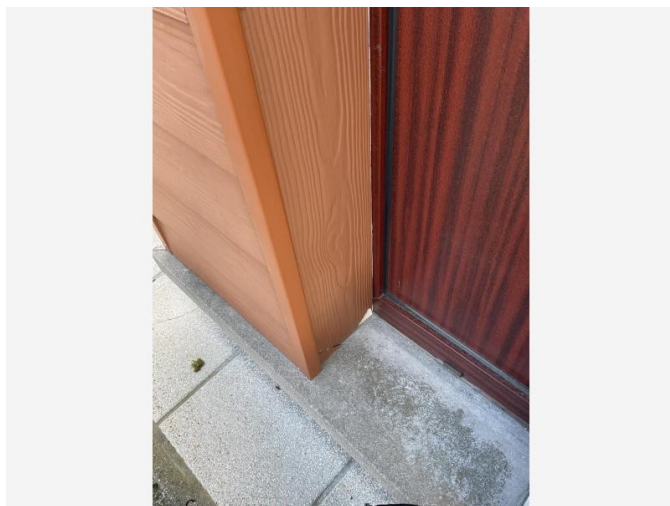
Beschrijving	Gevelbekleding
Omgeving	Buiten
Primaire drager	Wand buitenschil
Bindmiddel van materiaal	Cement
Gebondenheid op basis van bindmiddel	Hecht
Hoeveelheid (oppervlakte - dikte - aantal)	• 50,00 m ² - 1,00 cm - 1 stuk
Totaal volume	0,50 m ³
Identificatiemethode	Een monstername door de asbestdeskundige met laboanalyse door een asbestlabo.
Destructieve handeling voor identificatie	Nee
