Asbestattest (OVAM)**Datum keuring:** 04/09/2025
Inspecteur: Hannes Pyfferoen
Mentor:**Datum verslag:** 09/09/2025
ID-label:
Klantreferentie:**Plaats van het onderzoek**Straatnaam Kasteelstraat
Huisnummer 12
Busnummer
Postcode 1840
Gemeente LONDERZEEL
Land België**Eigenaar**Naam -
Straatnaam Kasteelstraat
Huisnummer 12
Busnummer
Postcode 1840
Gemeente LONDERZEEL
Land België**Opdrachtgever**Naam contactpersoon DE VROEDE Johan
Telefoon +32 52 46 00 00
Gsm nr. (SMS)**Installateur**Naam Immo Arthur Segers
BTW nr. BE 0727 226 123
Telefoonnummer +32 52 46 00 00
E-mail info@arthur.be

Asbestinventarisatetest

Kasteelstraat 12, 1840 Londerzeel

Attestnummer : 20250909-000359.000

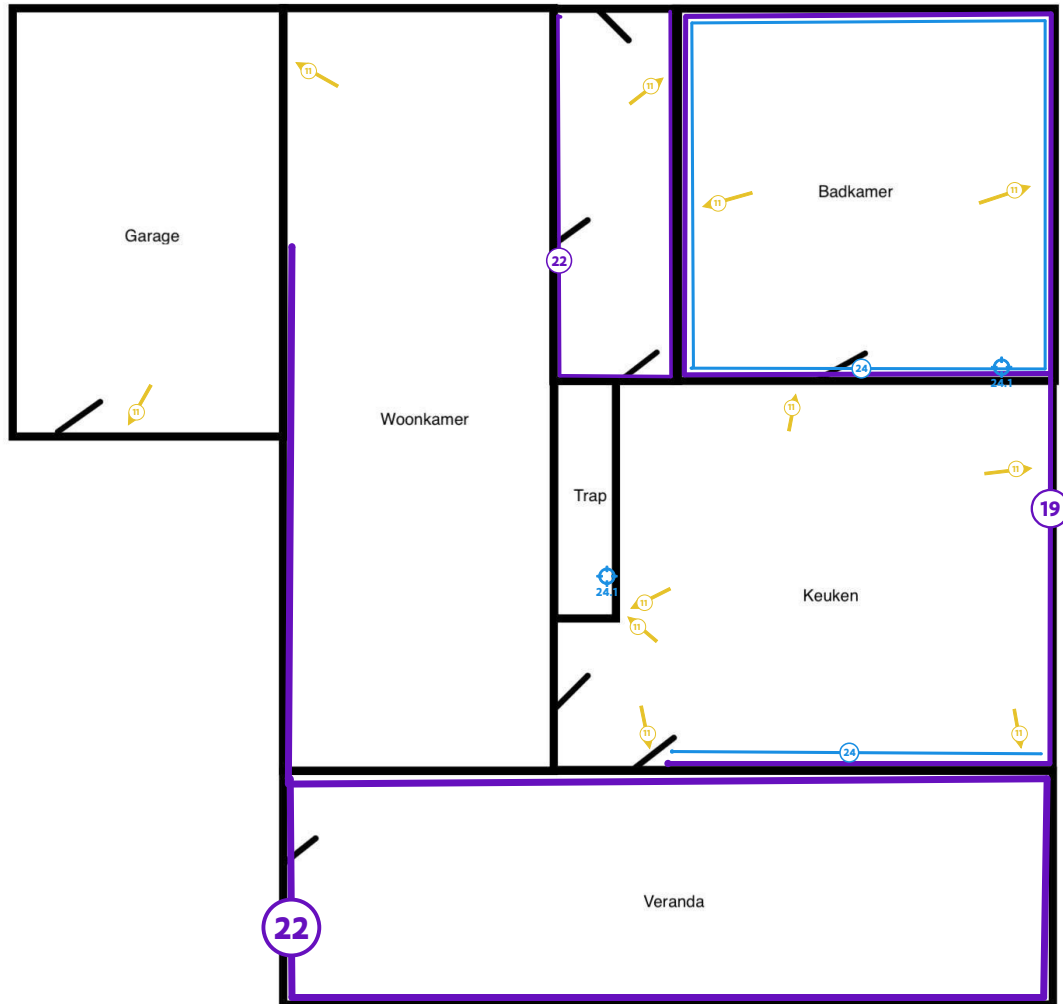
Plan 1.2: Glv

11. Bakeliet - Stopcontacten & schakelaars (binnen)	Asbestmateriaal	Zorgvuldig beheren
19. Tegellijm achter wandtegels & plinten	Advies	-
22. Valse wand(en)/voorzetwand(en) hout	Advies	-
24. Pleisterwerk wanden	Geen asbest	-
24.1 Code: M01	Mengmonster	-

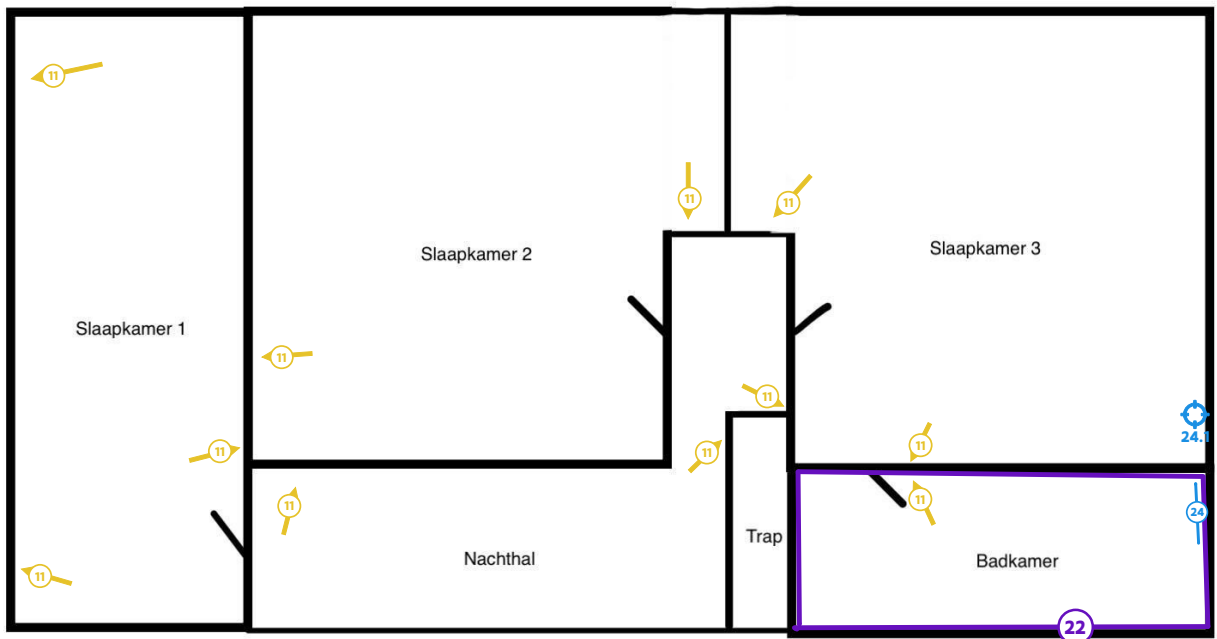
Plan 1.5: +1

Beschrijving	Type	Actie
11. Bakeliet - Stopcontacten & schakelaars (binnen)	Asbestmateriaal	Zorgvuldig beheren

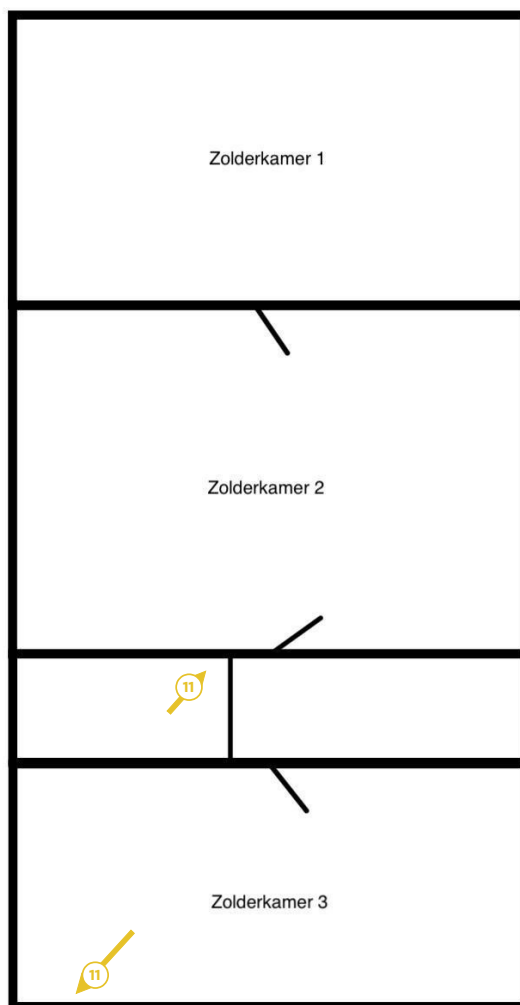
Plan 1.8: +2

11. Bakeliet - Stopcontacten & schakelaars (binnen)	Asbestmateriaal	Zorgvuldig beheren
22. Valse wand(en)/voorzetwand(en) hout	Advies	-

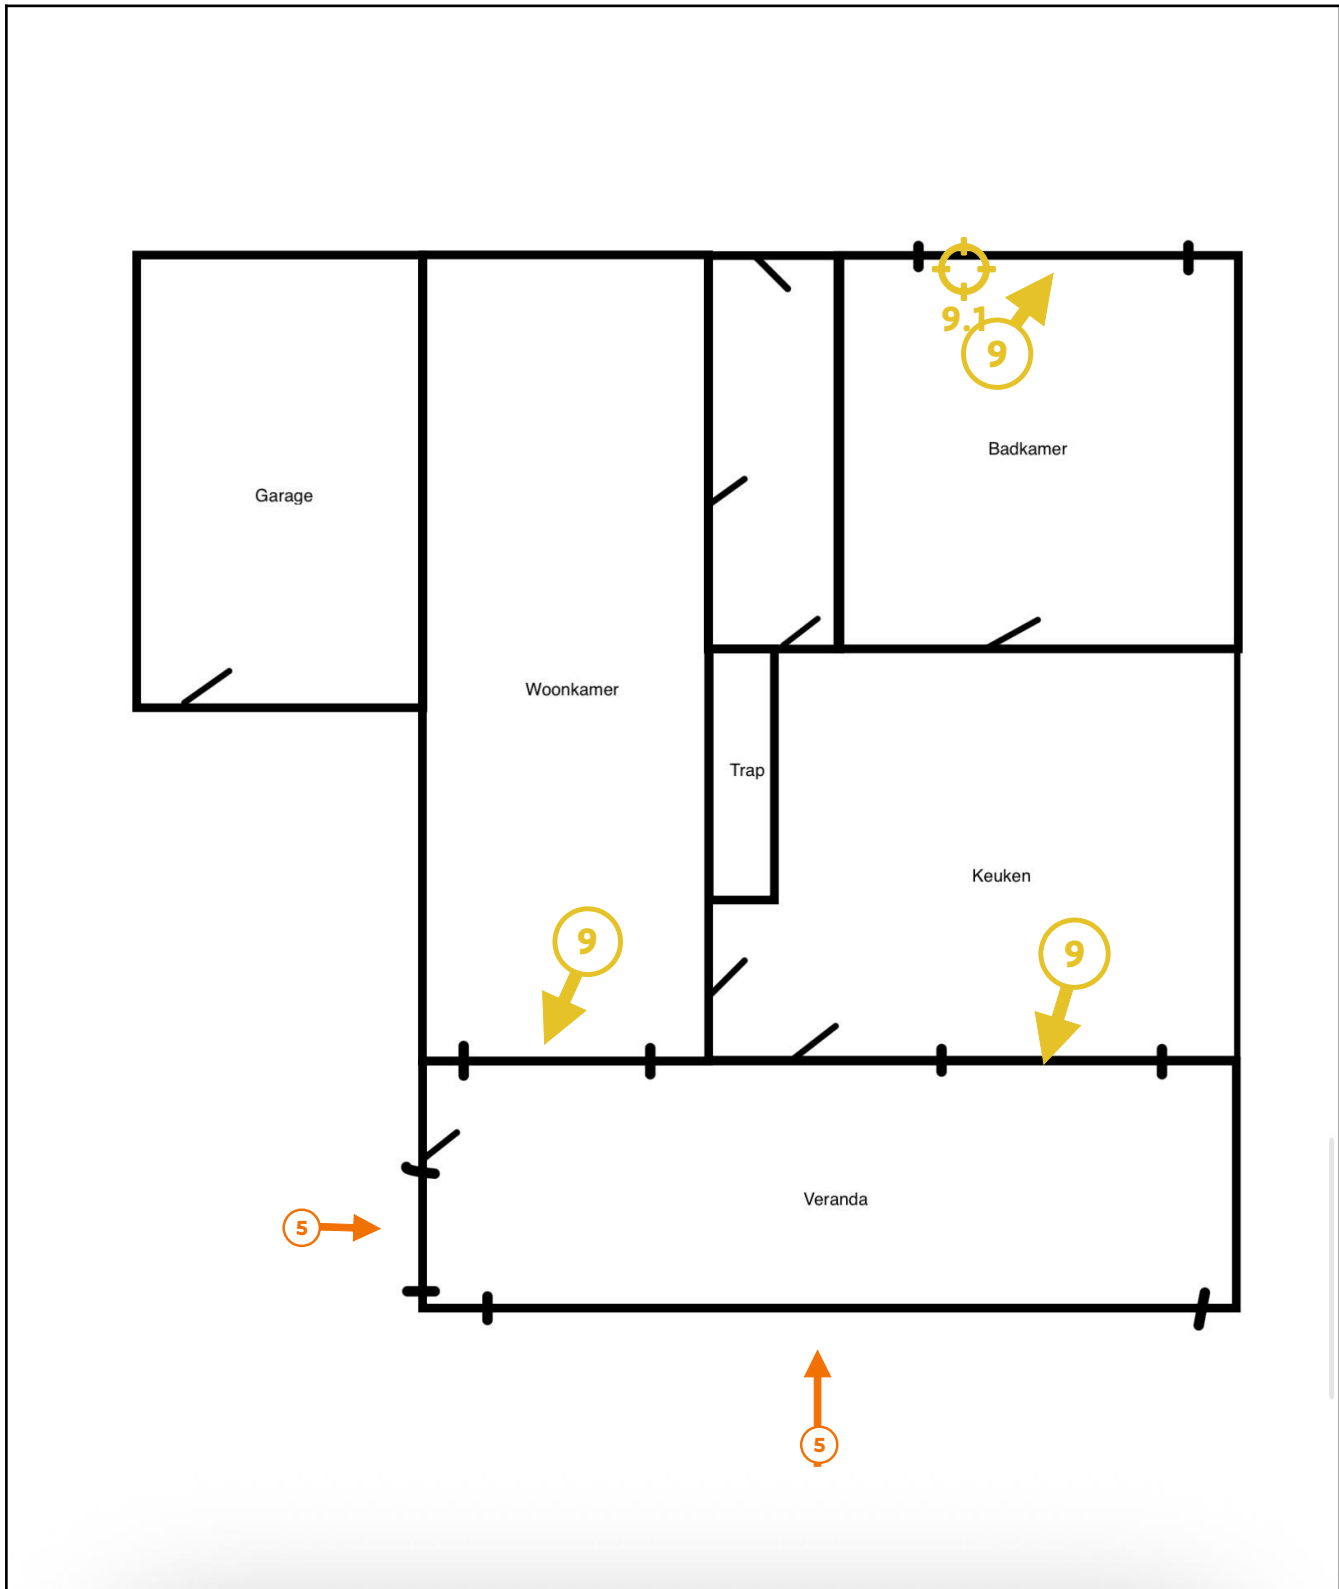
Plan 1.10: Vensterbanken glv

5. Vensterbank - Buiten	Asbestmateriaal	Verwijderen
9. Vensterbank-binnen	Asbestmateriaal	Zorgvuldig beheren
9.1 Code: M03	Puntmonster	-

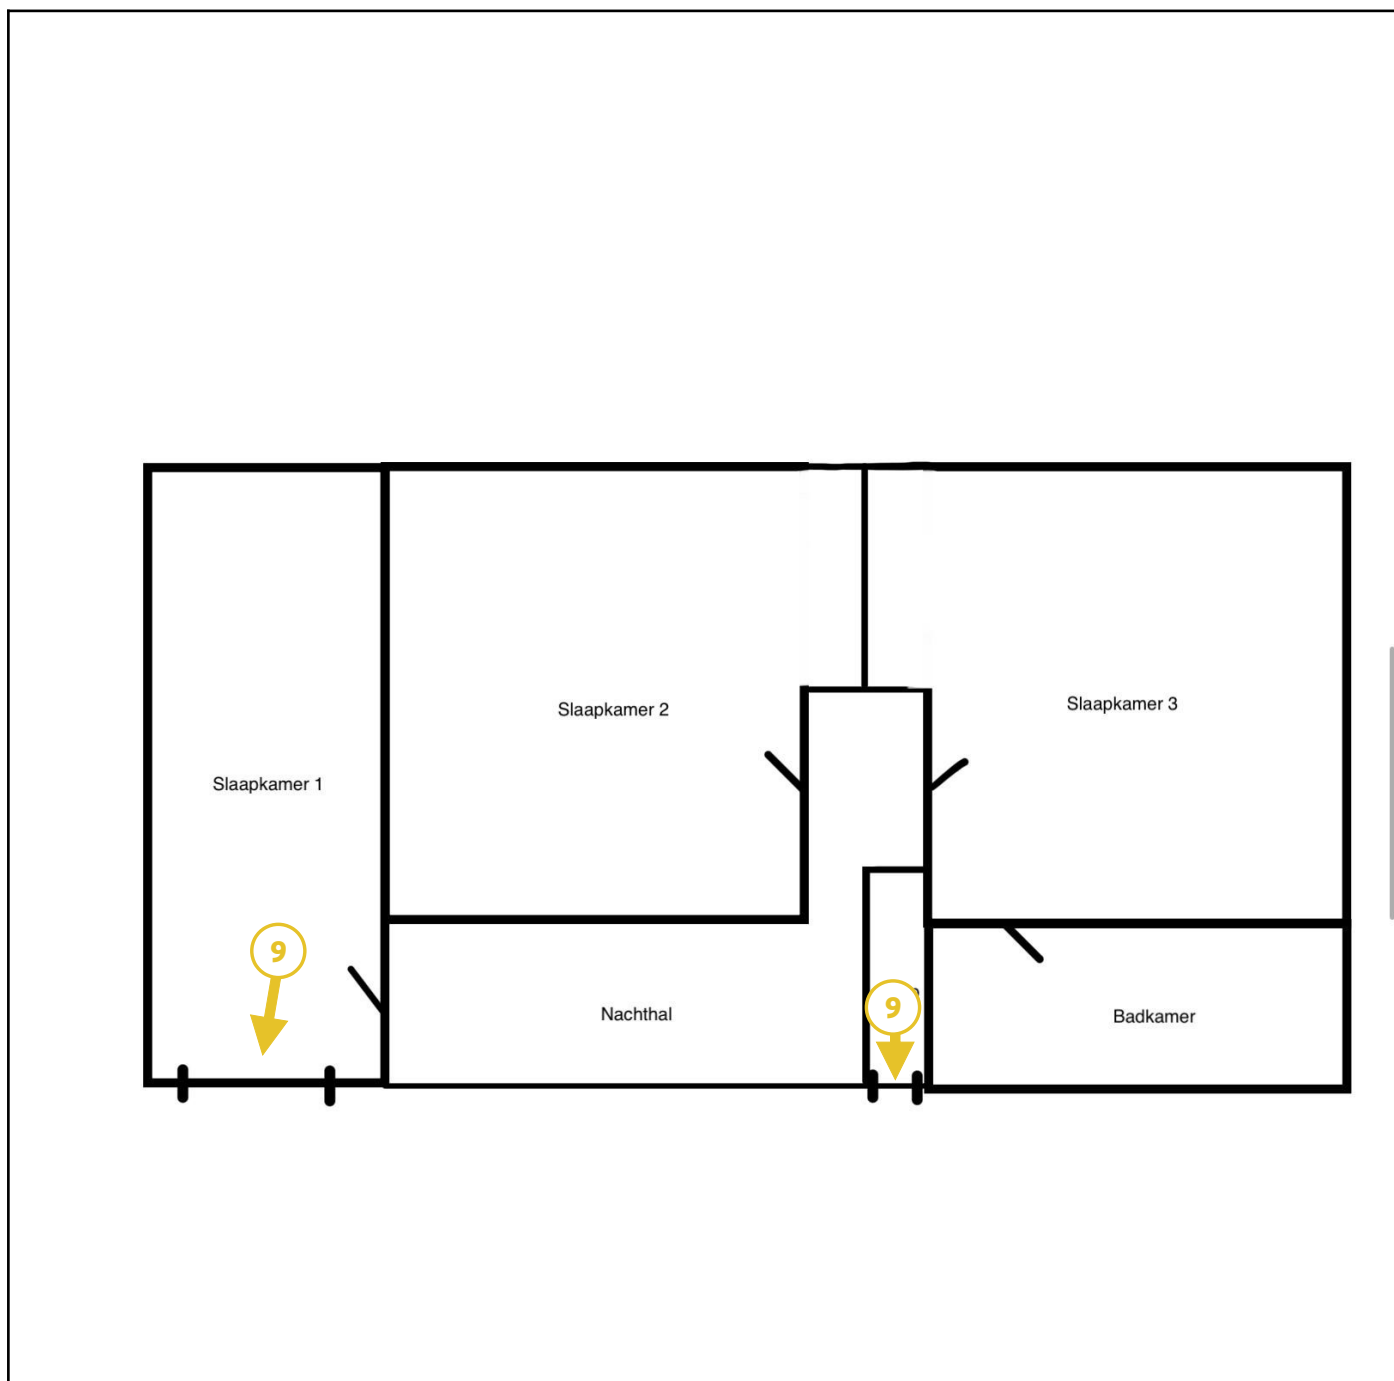
Plan 1.11: Vensterbanken +1

Beschrijving	Type	Actie
9. Vensterbank-binnen	Asbestmateriaal	Zorgvuldig beheren

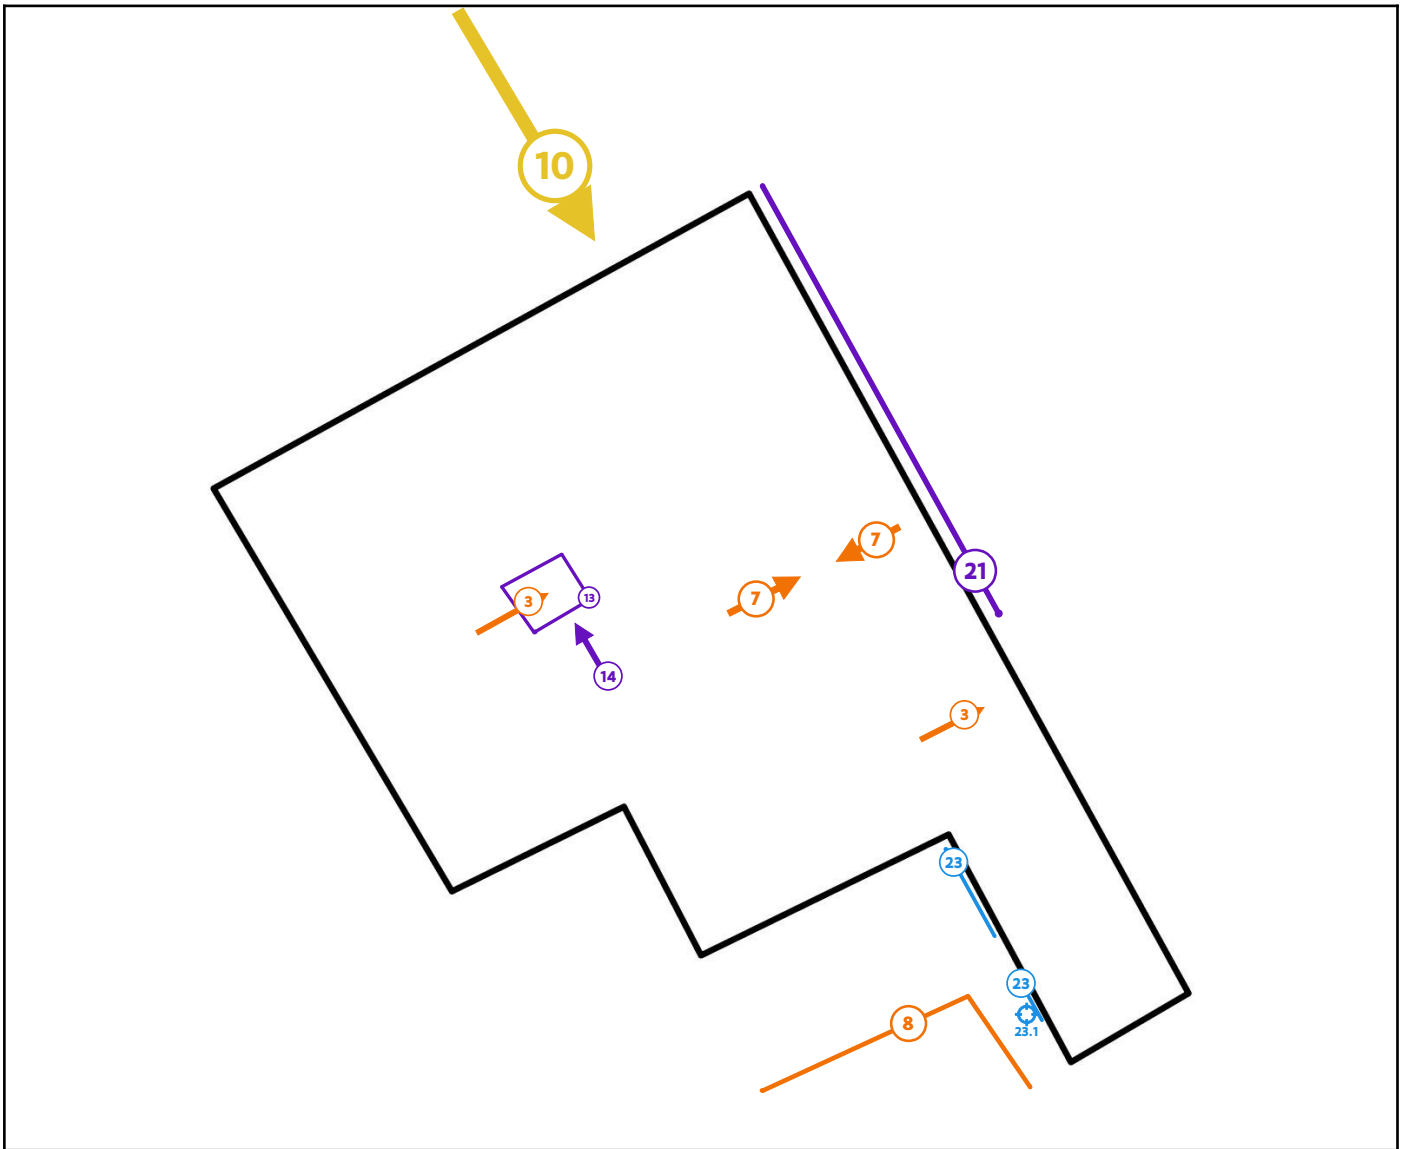
Plan 1.12: Hoofdgebouw plan

Beschrijving	Type	Actie
3. Schouwhoed in een 'gesloten systeem'	Asbestmateriaal	Verwijderen
7. Gevelleien	Asbestmateriaal	Verwijderen
8. Asbestcemenplaat rond bloembak	Asbestmateriaal	Verwijderen
10. Asbestcementplaat in schrijnwerk	Asbestmateriaal	Zorgvuldig beheren
13. Mastiek tussen lood en schouw	Beperking	-

14. Binnenzijde en bovenzijde van de schouw	Beperking	-
21. Afstromend hemelwater leien/shingles aangrenzend huis	Advies	-
23. Mastiek/kit tussen glas en profiel - buiten	Geen asbest	-
23.1 Code: M04	Puntmonster	-

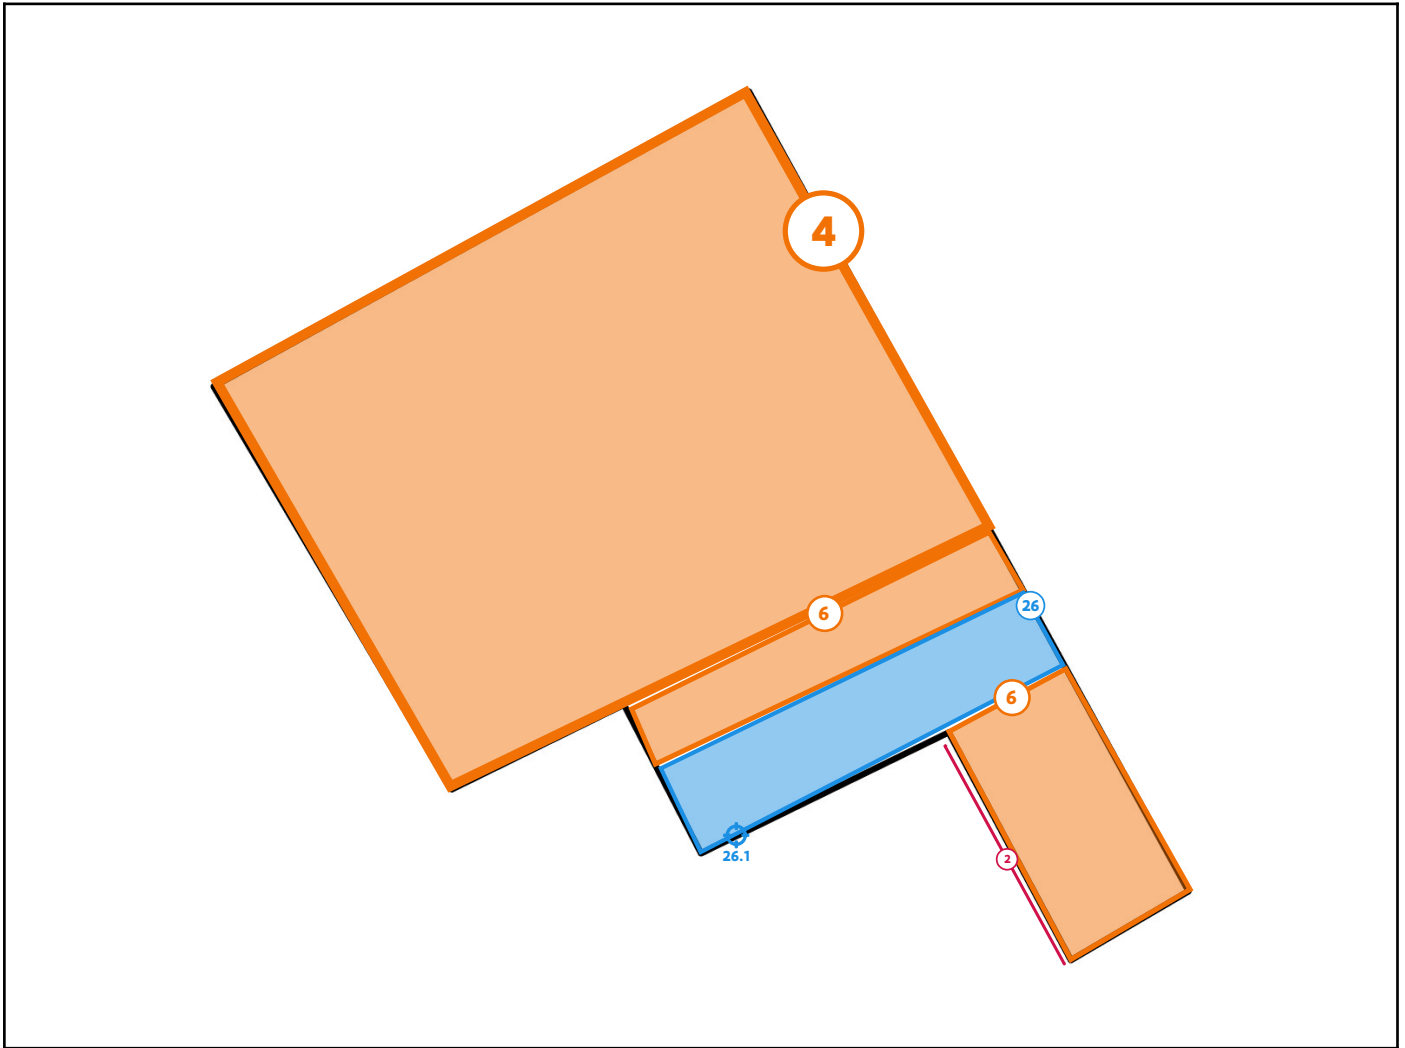
Plan 1.13: Hoofdgebouw plan

Beschrijving	Type	Actie
2. Dakgoot - Contaminatie	Asbestmateriaal	Dringend verwijderen
4. Dakbedekking - Dakleien	Asbestmateriaal	Verwijderen
6. dakbedekking - golfplaten	Asbestmateriaal	Verwijderen
26. Dakbedekking - Roofing	Geen asbest	-
26.1 Code: M05	Puntmonster	-

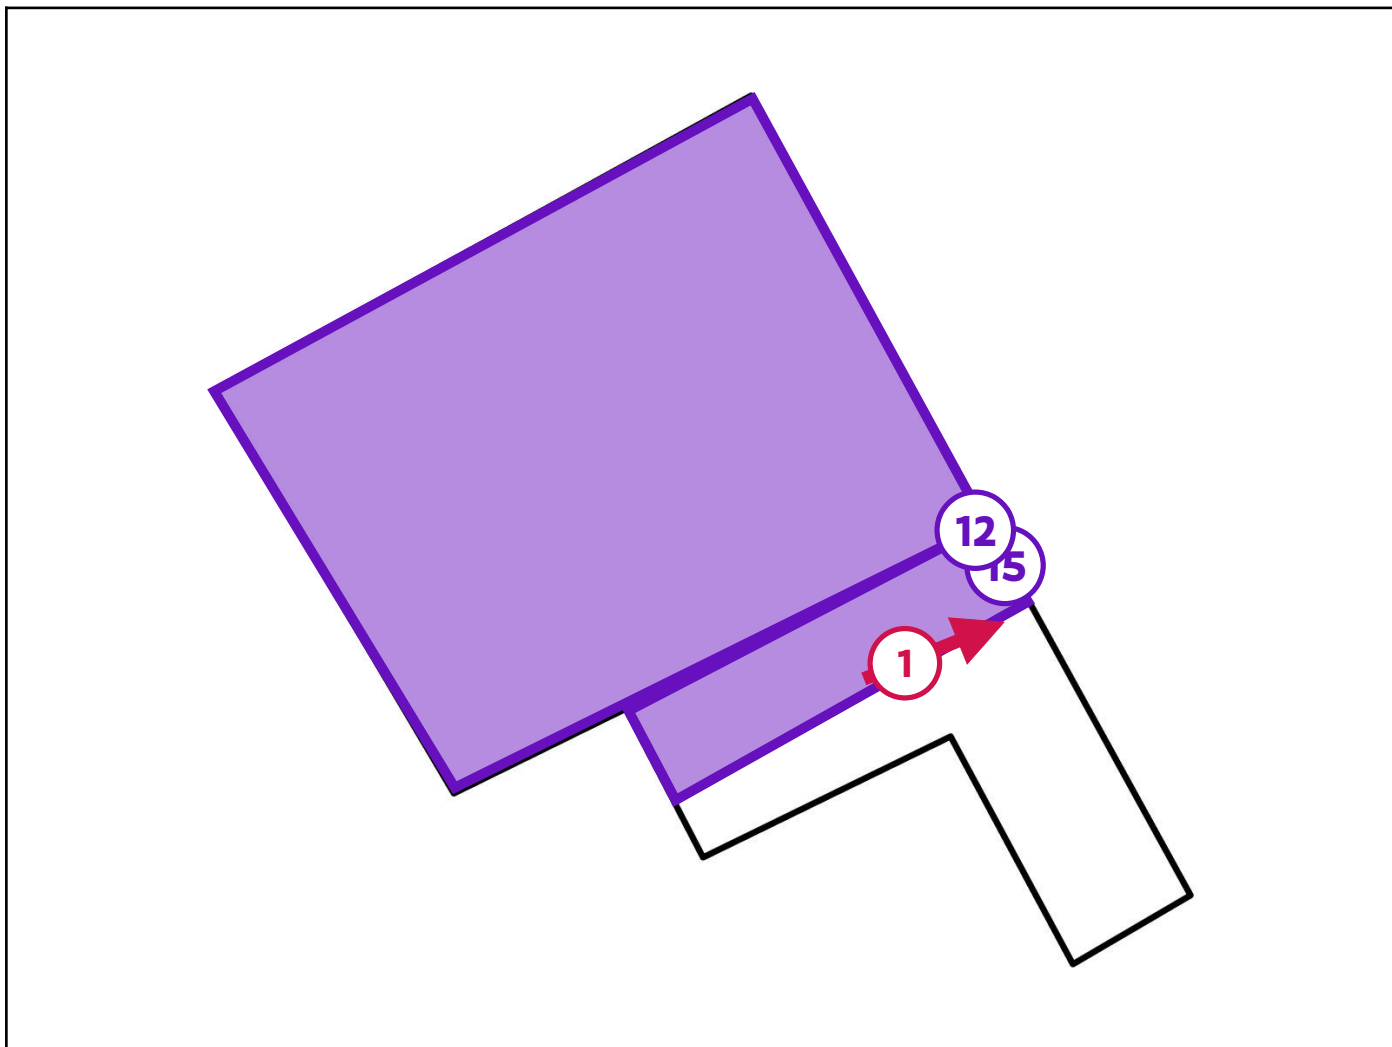
Plan 1.14: Hoofdgebouw plan

Beschrijving	Type	Actie
1. Schouwbuis in een 'open systeem'	Asbestmateriaal	Dringend verwijderen
12. Onderdak	Beperking	-
15. Zolder zonder toegangsluik	Advies	-

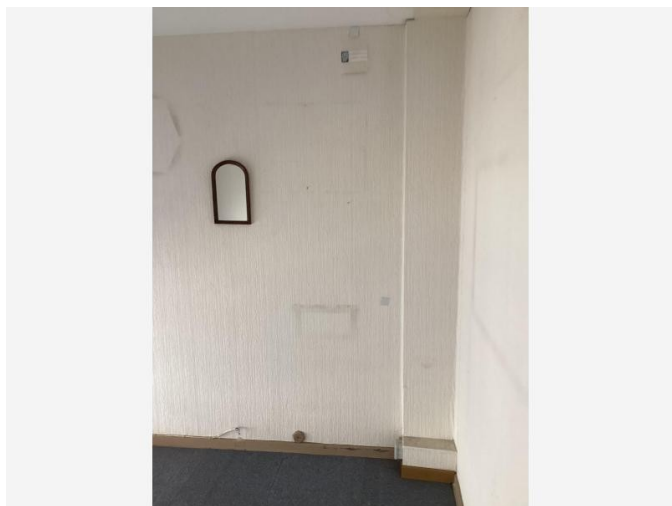
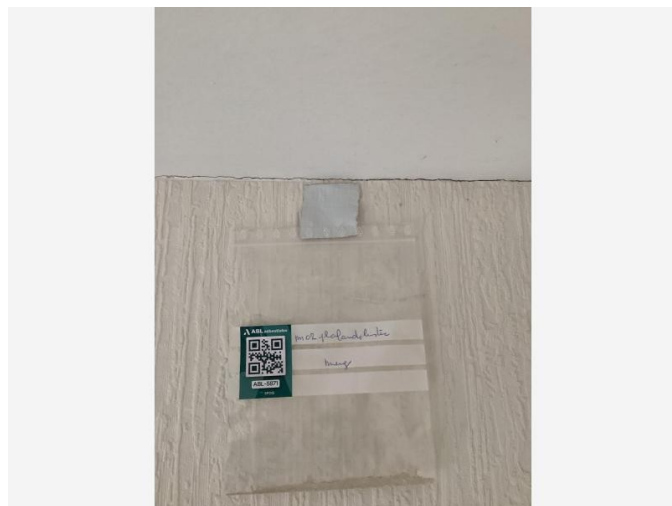
Beschrijving	Pleisterwerk wanden
Omgeving	Binnen
Primaire drager	Binnenwand
Bindmiddel van materiaal	Gips - kalk
Gebondenheid op basis van bindmiddel	Niet-hechtgebonden
Hoeveelheid (oppervlakte - dikte - aantal)	• 425,00 m ² - 1,00 cm - 1 stuk
Totaal volume	4,25 m ³
Identificatiemethode	Vaststelling met monstername
Destructieve handeling voor identificatie	Nee
Opmerking	<p>De hoeveelheid betreft een schatting.</p> <p>Het materiaal werd bemonsterd op de volgende locaties:</p> <ul style="list-style-type: none">-badkamer GLV-slaapkamer 3-trappenhal glv <p>Het materiaal op volgende verplichte locatie werd niet bemonsterd wegens: geen stooklokaal aanwezig</p>

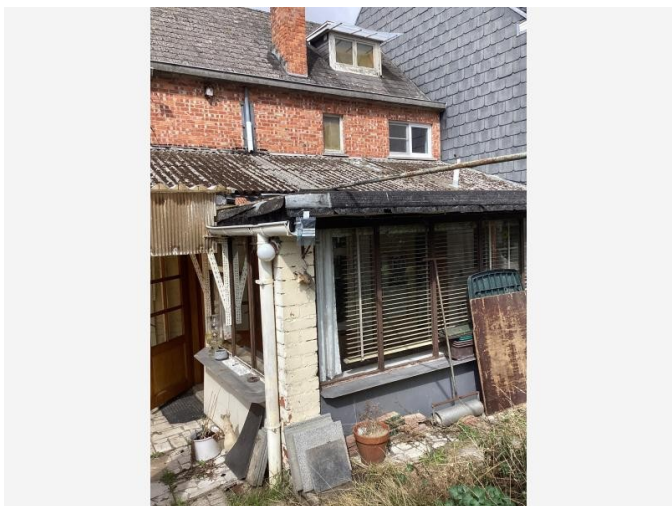
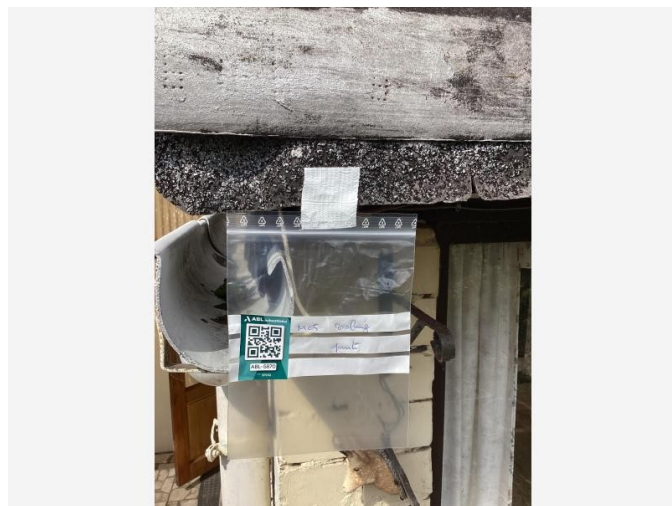
Fiche 26: Dakbedekking - Roofing

Geen asbest
