# Asbestinventarisatetest

Mattestraat 94, 1840 Londerzeel

Attestnummer : 20260421-000223.000

Uitgegeven op : 21.04.2026

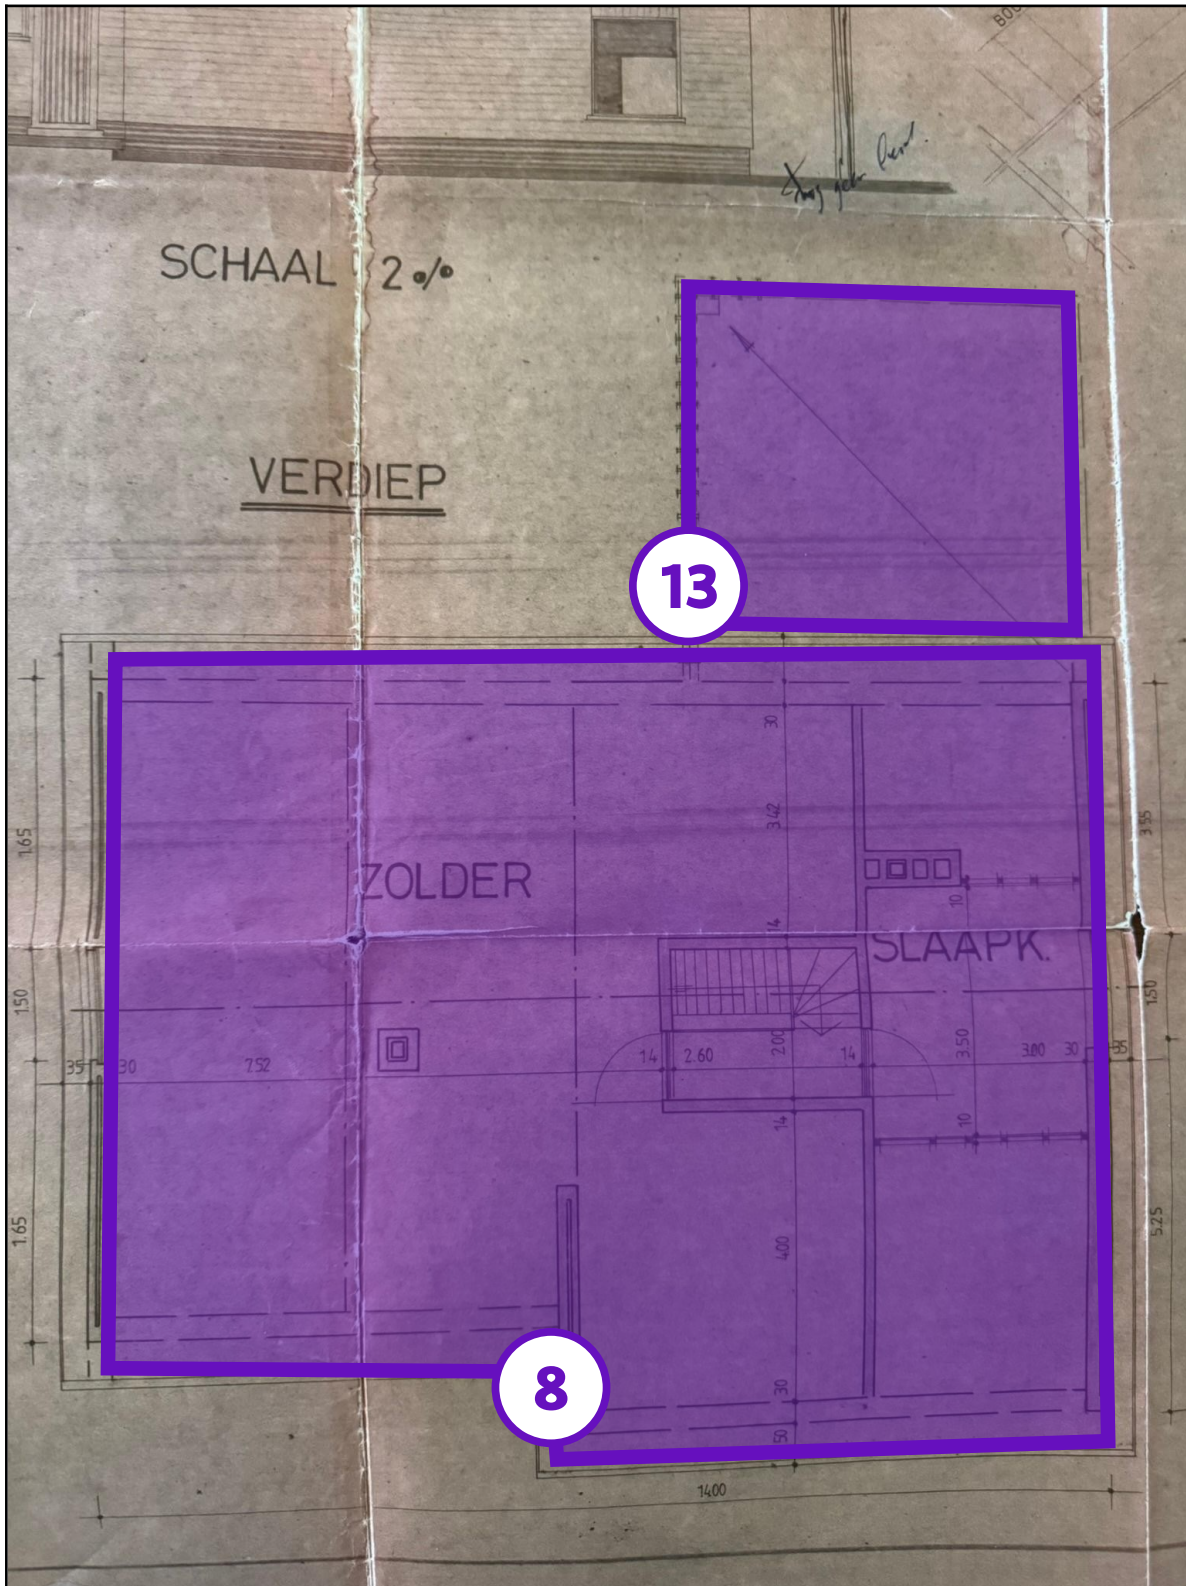
## Plan 1.4: Plan verdieping

8. Onderdak schuin dak	Overige ruimte of materiaal	-
13. Onderlaag roofing	Overige ruimte of materiaal	-

Beschrijving	Notitie	Terug te vinden op plannen
Fiche 13: Onderlaag roofing	Staalname van de roofing tot op de drager was niet mogelijk op niet destructieve wijze en zonder lekschade te veroorzaken. We kunnen bij gevolg niet uitsluiten dat er onder de toplaag roofing oude resten bitumen (of een ander materiaal zit) dat asbestvezels bevat. Bij renovatiewerken kan er best eerst een staal genomen worden.	Plan 1.4: Plan verdieping

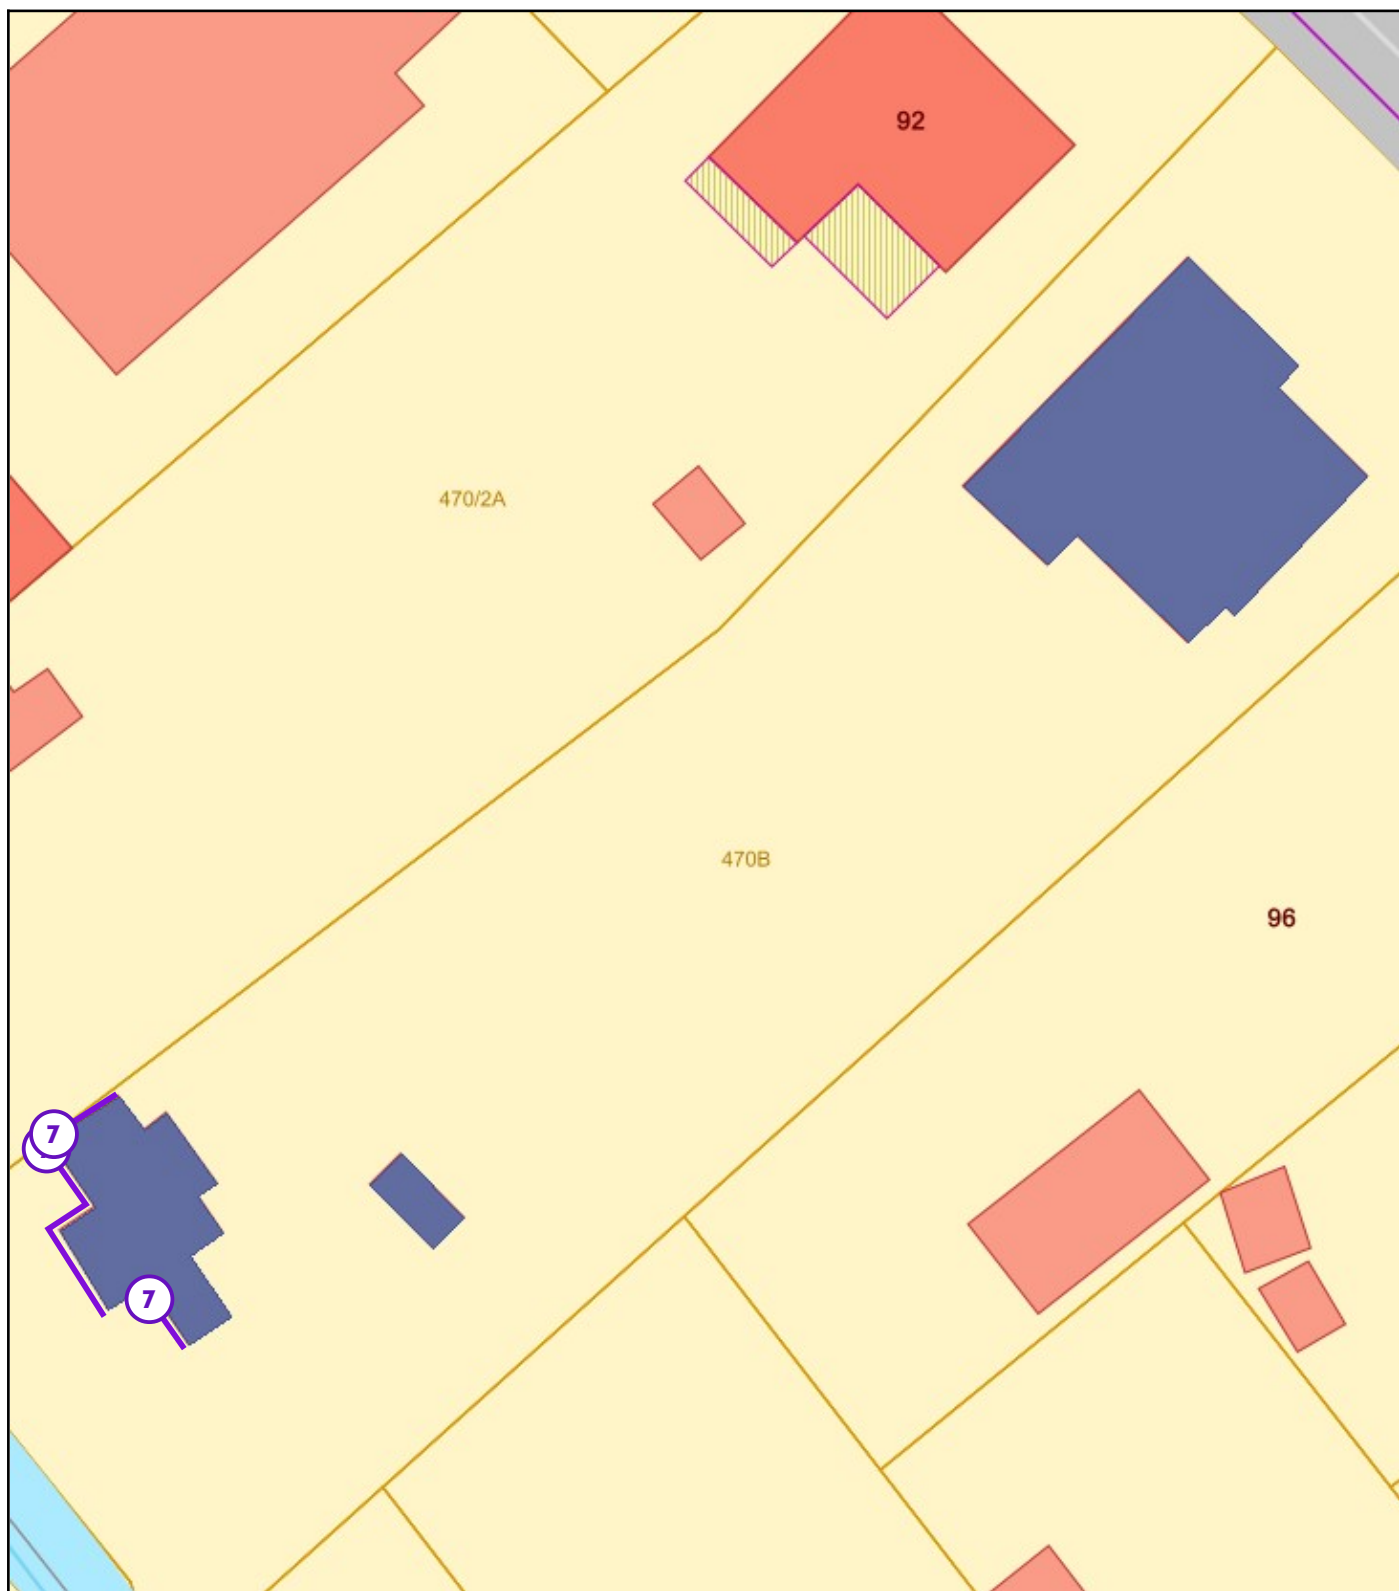
## Plan 4.1: Afdruiptzones/afvloeizones

7. Afdruiptzone golfplaten	Afdruiptzone/afvloeizone	-
----------------------------	--------------------------	---

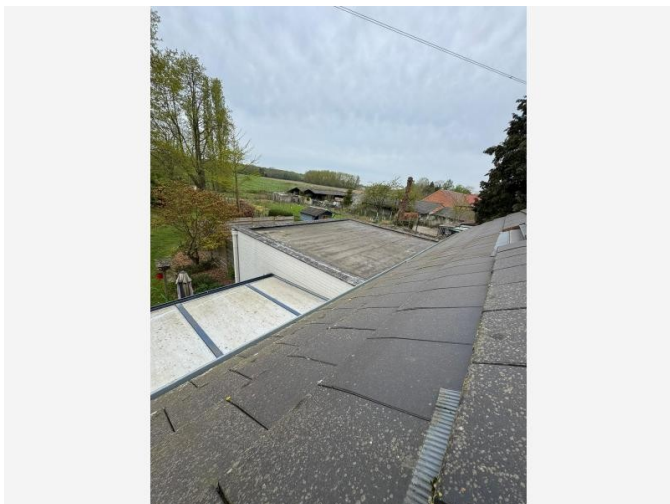
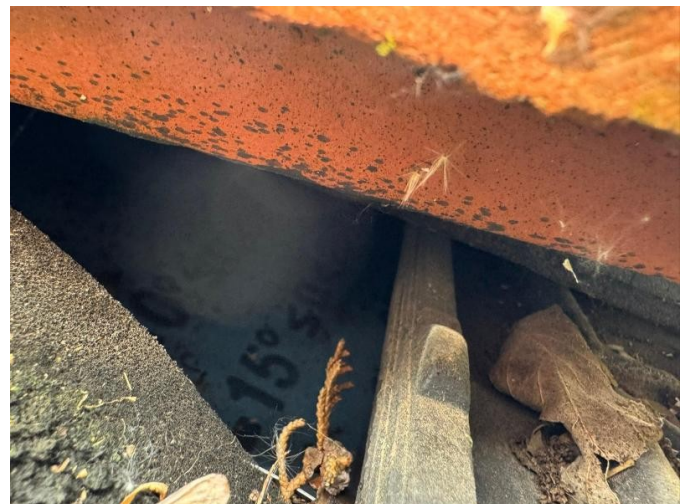
### Fiche 8: Onderdak schuin dak

Beschrijving	Notitie	Terug te vinden op plannen
Fiche 8: Onderdak schuin dak	Het onderdak van de woning werd nagekeken en niet asbestverdacht bevonden.	Plan 1.4: Plan verdieping
Fiche 9: Roogkaskanalen	Er zijn geen asbestverdachte roogkaskanalen aanwezig. Het roogkanaal van de cv is van kunststof (pvc).	-
Fiche 10: Afdichtingsmateriaal schrijnwerk	Het mastiek en kit van het buitenschrijnwerk werd nagekeken en niet-asbestverdacht bevonden.	Plan 1.1: Plan gelijkvloers
Fiche 11: Materialen aan stookketel	De gasbrander achteraan in de garage/berging werd nagekeken en is niet asbestverdacht mits het recente bouwjaar.	Plan 1.1: Plan gelijkvloers
Fiche 12: Dakbedekking schuin dak	Het schuine dak van de woning heeft geen asbestverdachte dakbedekking.	-

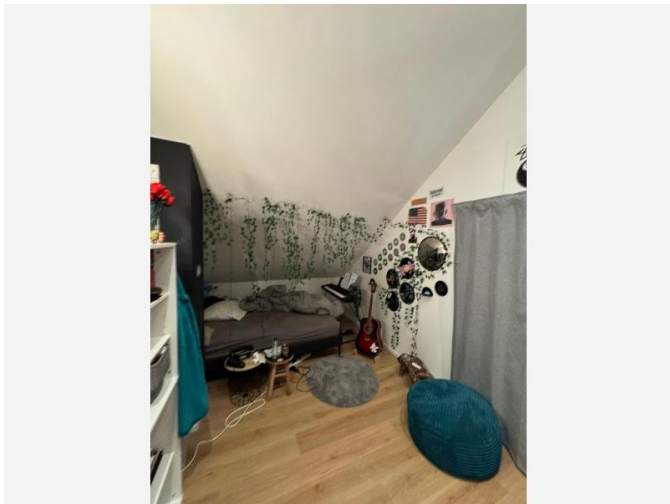
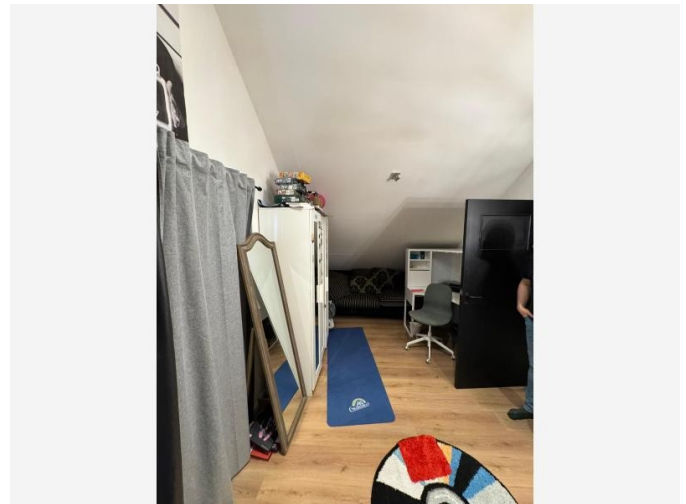
## Fiche 14: Pleisterwerk

Beschrijving	Notitie	Terug te vinden op plannen
Fiche 14: Pleisterwerk	Er is geen pleisterwerk aanwezig in de woning. De wanden zijn van gipskartonnen platen en de plafonds van hout en gipskarton.	-
Fiche 15: Leidingisolatie	-	-
Fiche 16: Lift infrastructuur	-	-
