Asbestinventarisatetest

Lattenbosweg 4, 1861 Meise

Attestnummer : 20260123-000345.000

Uitgegeven op : 23.01.2026

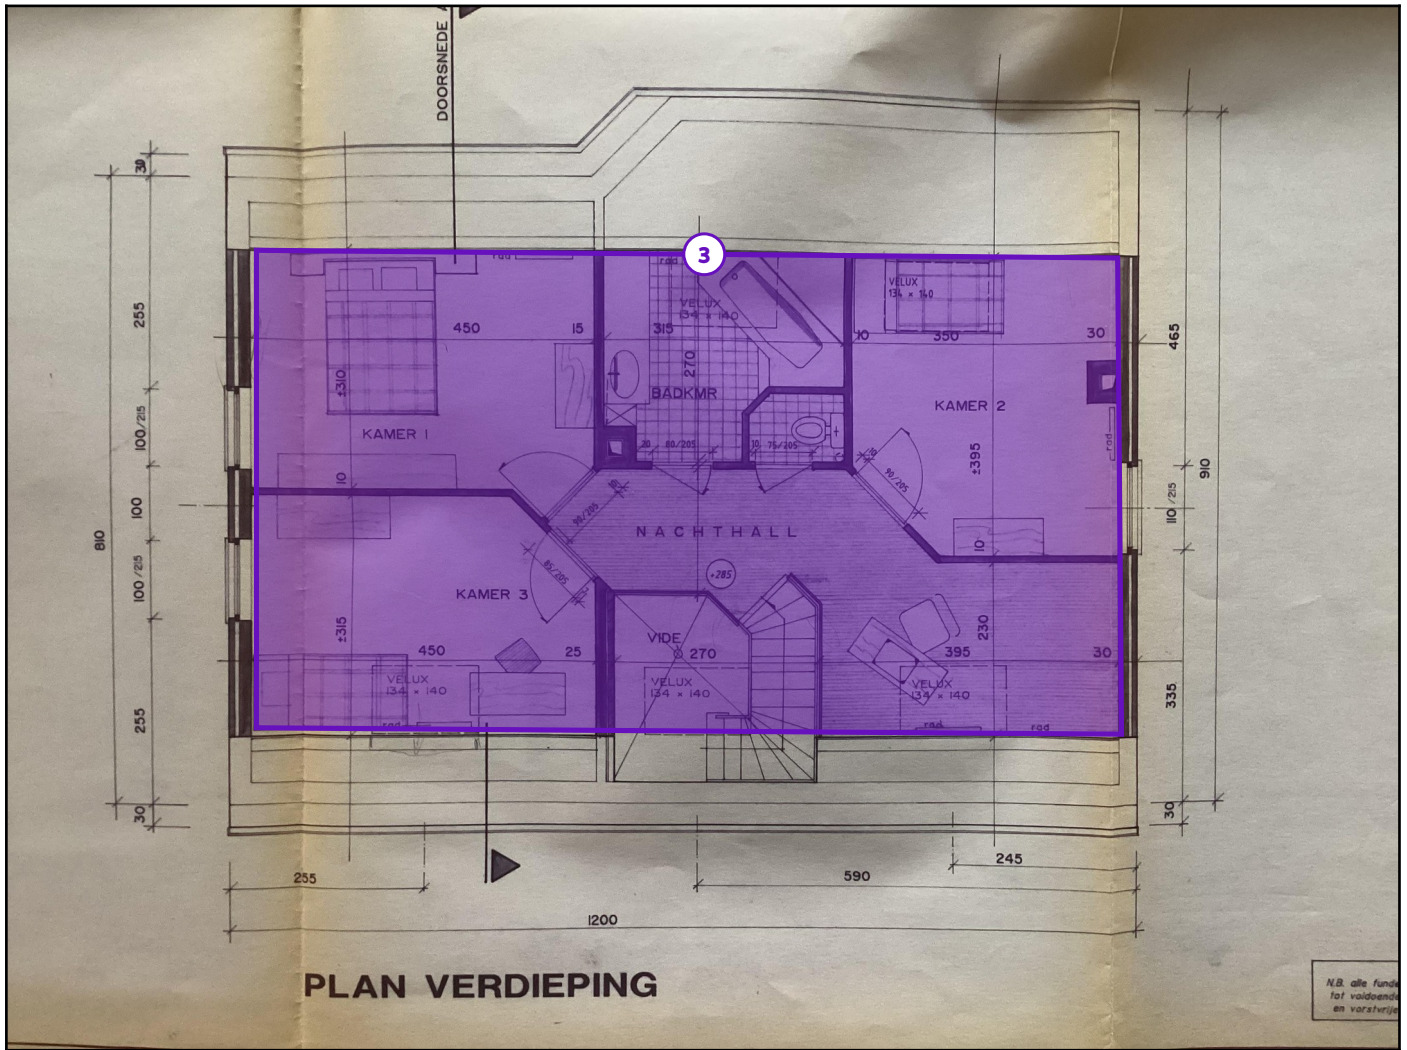
Plan 1.1: +1

Beschrijving	Type	Actie
3. Tegellijn onder vloertegels en achter plinttegels	Advies	-

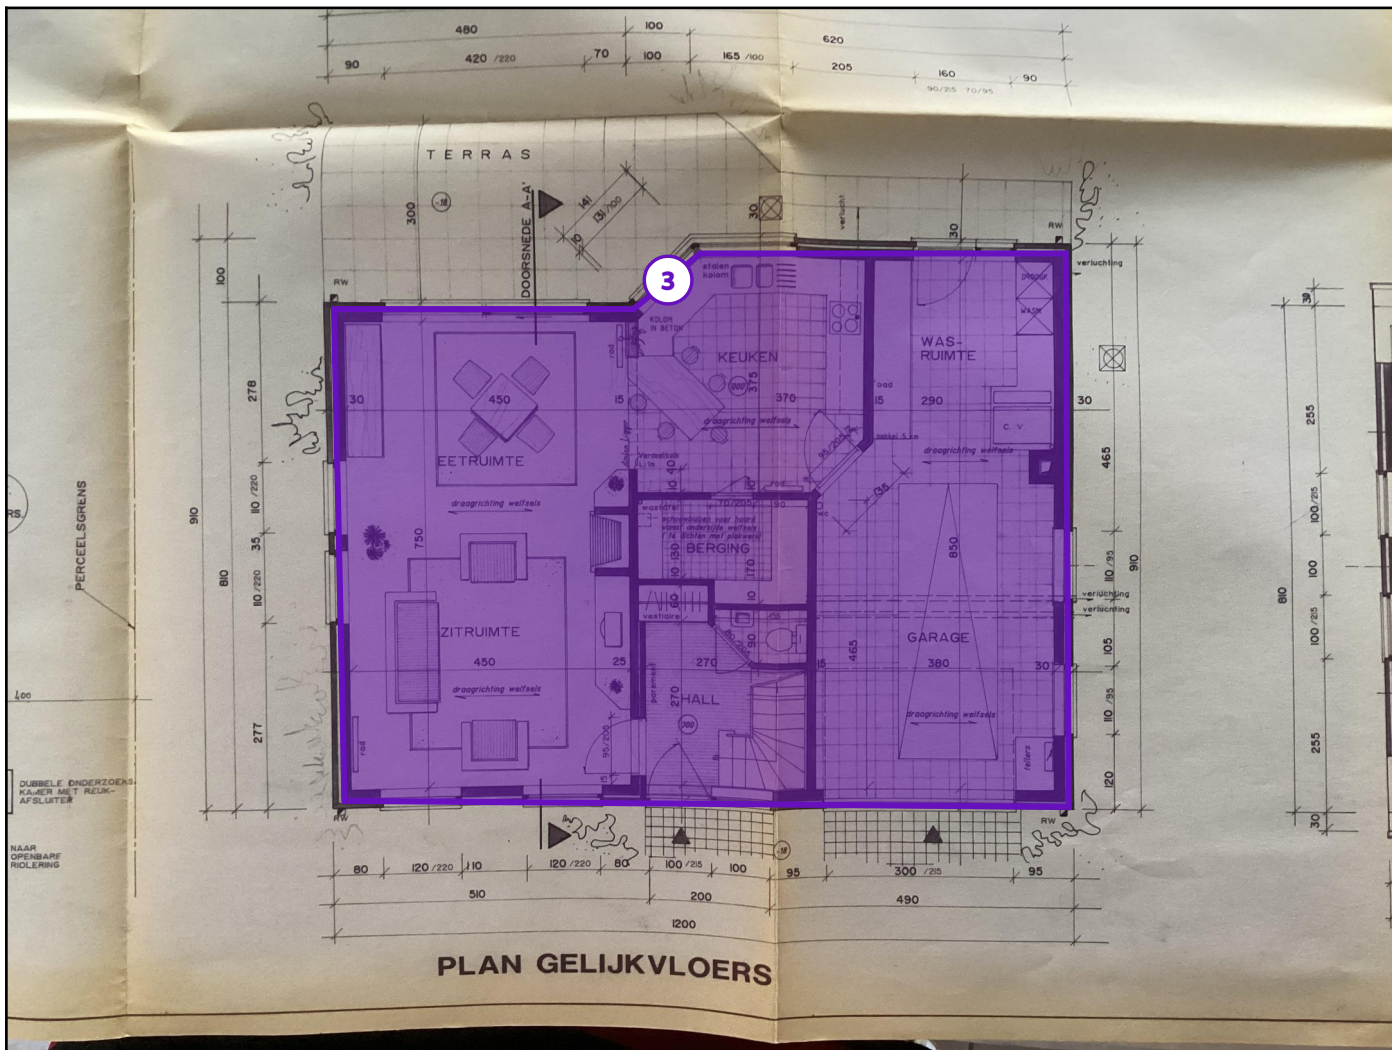
Plan 1.6: Glv

Beschrijving	Type	Actie
3. Tegellijn onder vloertegels en achter plinttegels	Advies	-

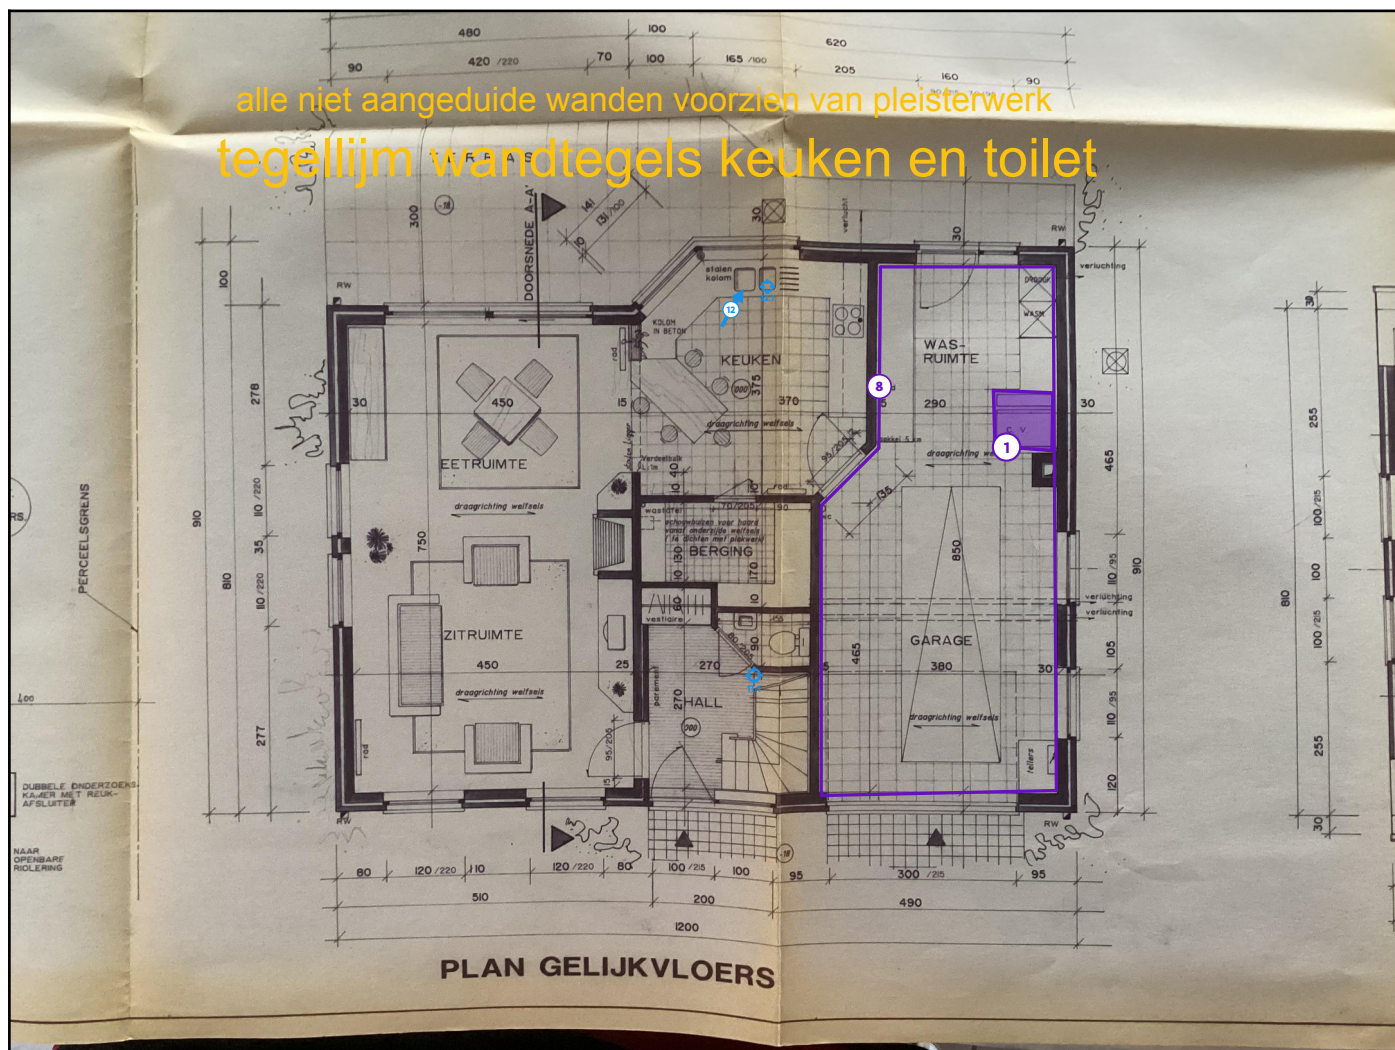
Plan 1.7: Glv

Beschrijving	Type	Actie
1. Materialen Stookketel	Beperking	-
6. Tegelijm achter wandtegels & plinten	Advies	-
8. Muur zonder pleisterwerk	Advies	-
11. Pleisterwerk wanden	Geen asbest	-
11.1 Code: M01	Mengmonster	-
12. Ontdreuningsplaat/anti-dreunplaat onder spoelbak	Geen asbest	-

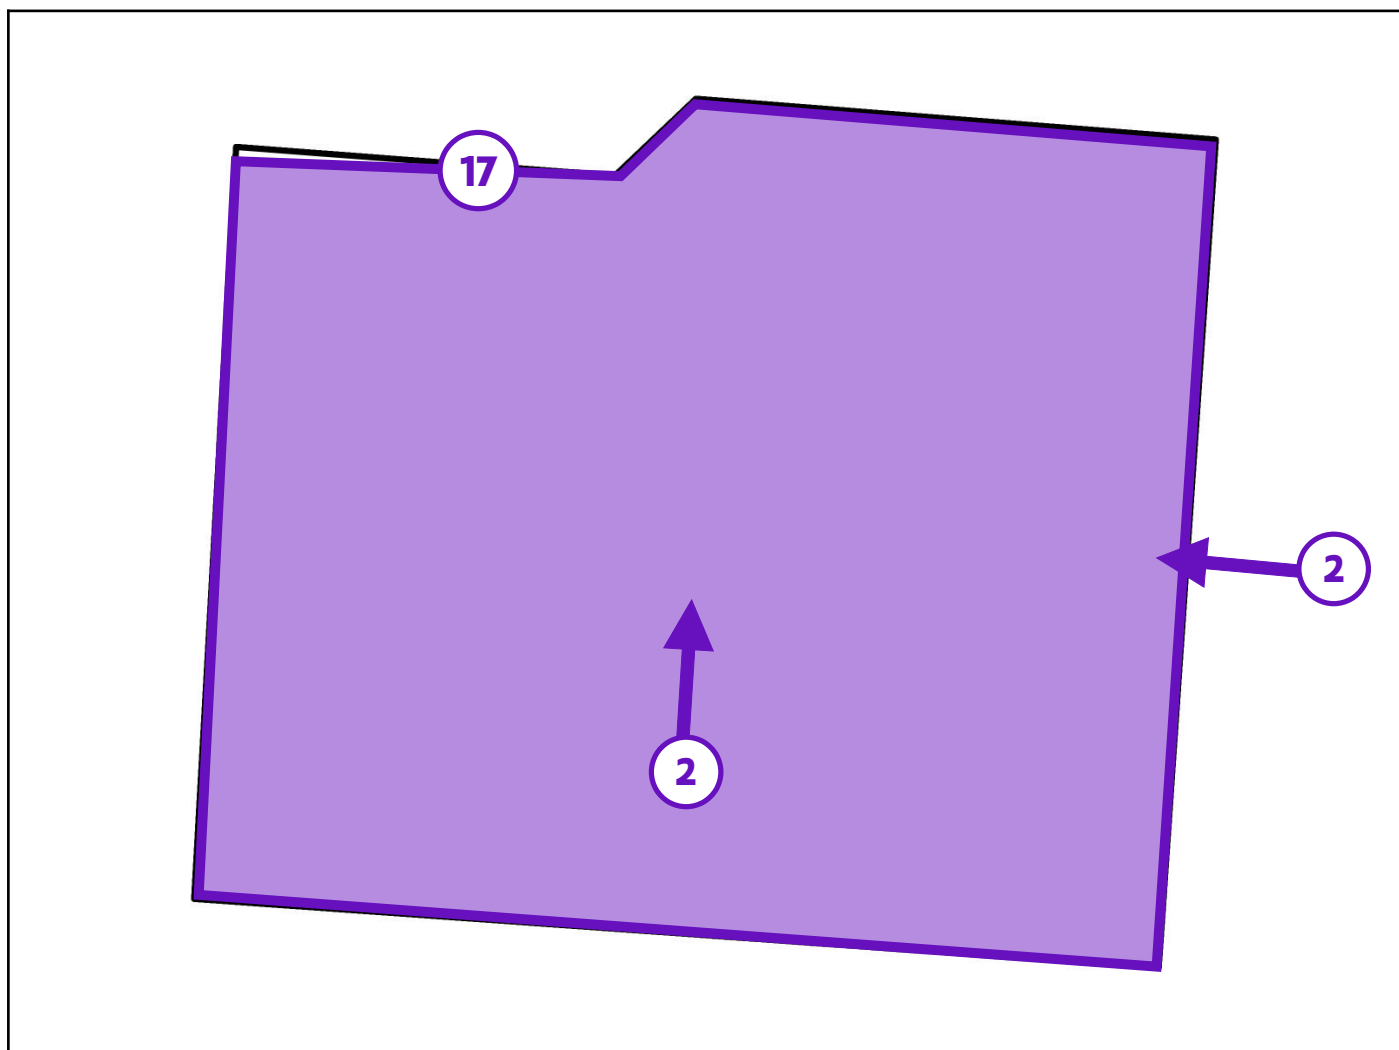
Plan 1.9: Hoofdgebouw plan

Beschrijving	Type	Actie
2. Binnenzijde en bovenzijde van de schouw	Beperking	-
17. Onderdak - niet verdacht	Overige ruimte of materiaal	-

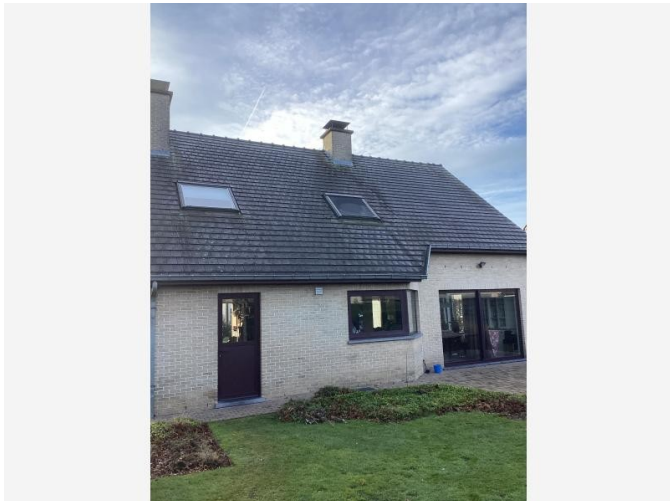
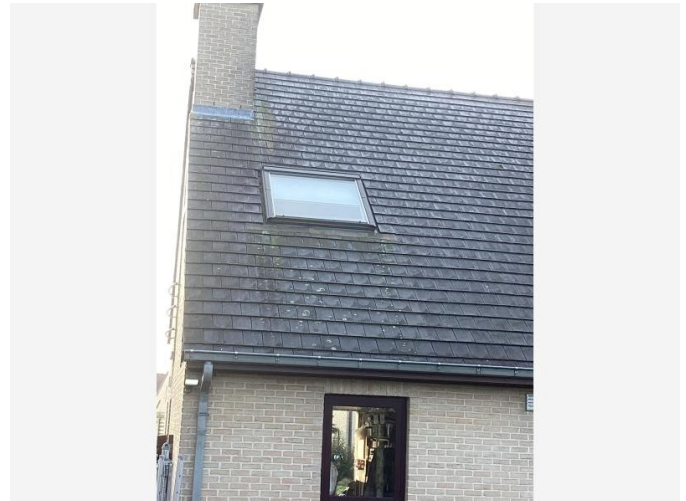
Beschrijving	Notitie	Terug te vinden op plannen
Fiche 13: Dakbedekking - niet verdacht	Geen asbestverdachte dakbedekking aanwezig.	-
Fiche 14: Plafondafwerking in gipskarton/hout/pvc	Het plafond bestaat uit niet-asbestverdachte gipskartonplaten/hout-/pvc platen . Zonder destructie is het niet mogelijk om na te gaan of er asbestverdachte materialen aanwezig zijn achter de gipskartonplaten/hout-/pvc platen.	Plan 1.3: +1 Plan 1.8: Glv
Fiche 15: Afdichtingsmateriaal (mastiek,kit,...) aan schrijnwerk - Niet verdacht	Het aanwezig afkittingsmateriaal is niet asbest-verdacht.	-

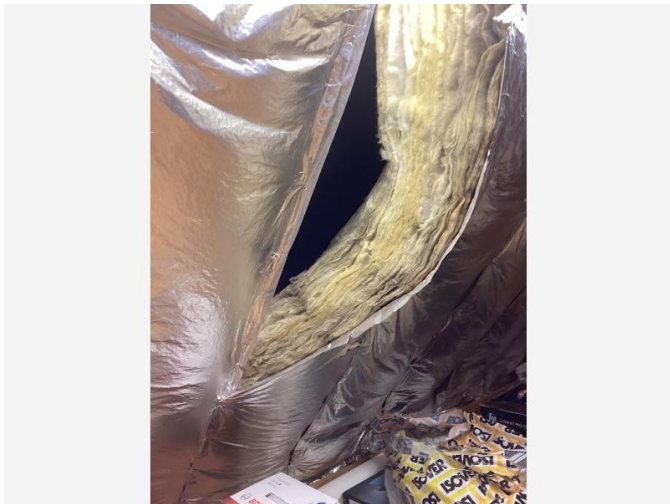
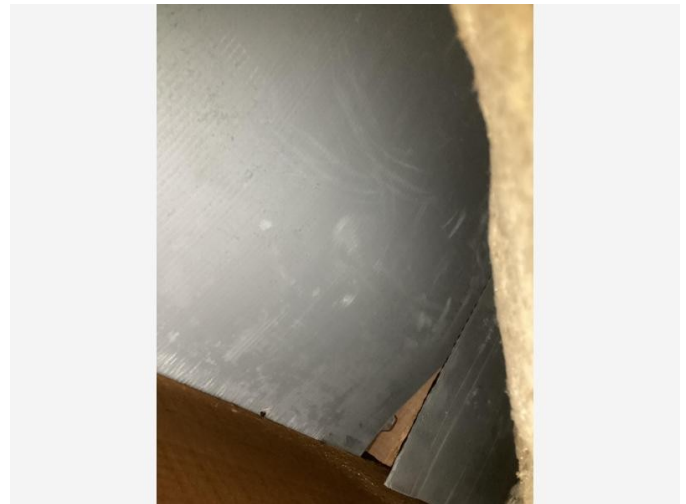
Beschrijving	Notitie	Terug te vinden op plannen
Fiche 16: Liftinfrastructuur - niet aanwezig		-
Fiche 17: Onderdak - niet verdacht	De materialen onder de dakbedekking (onderdak,...) zijn niet asbest verdacht.	Plan 1.9: Hoofdgebouw plan
Fiche 18: Leidingisolatie - niet aanwezig	Geen leidingisolatie aanwezig.	-
