# Asbestinventarisatetest

Sportveldstraat 18, 9255 Buggenhout

Attestnummer : 20260205-000110.000

Uitgegeven op : 05.02.2026

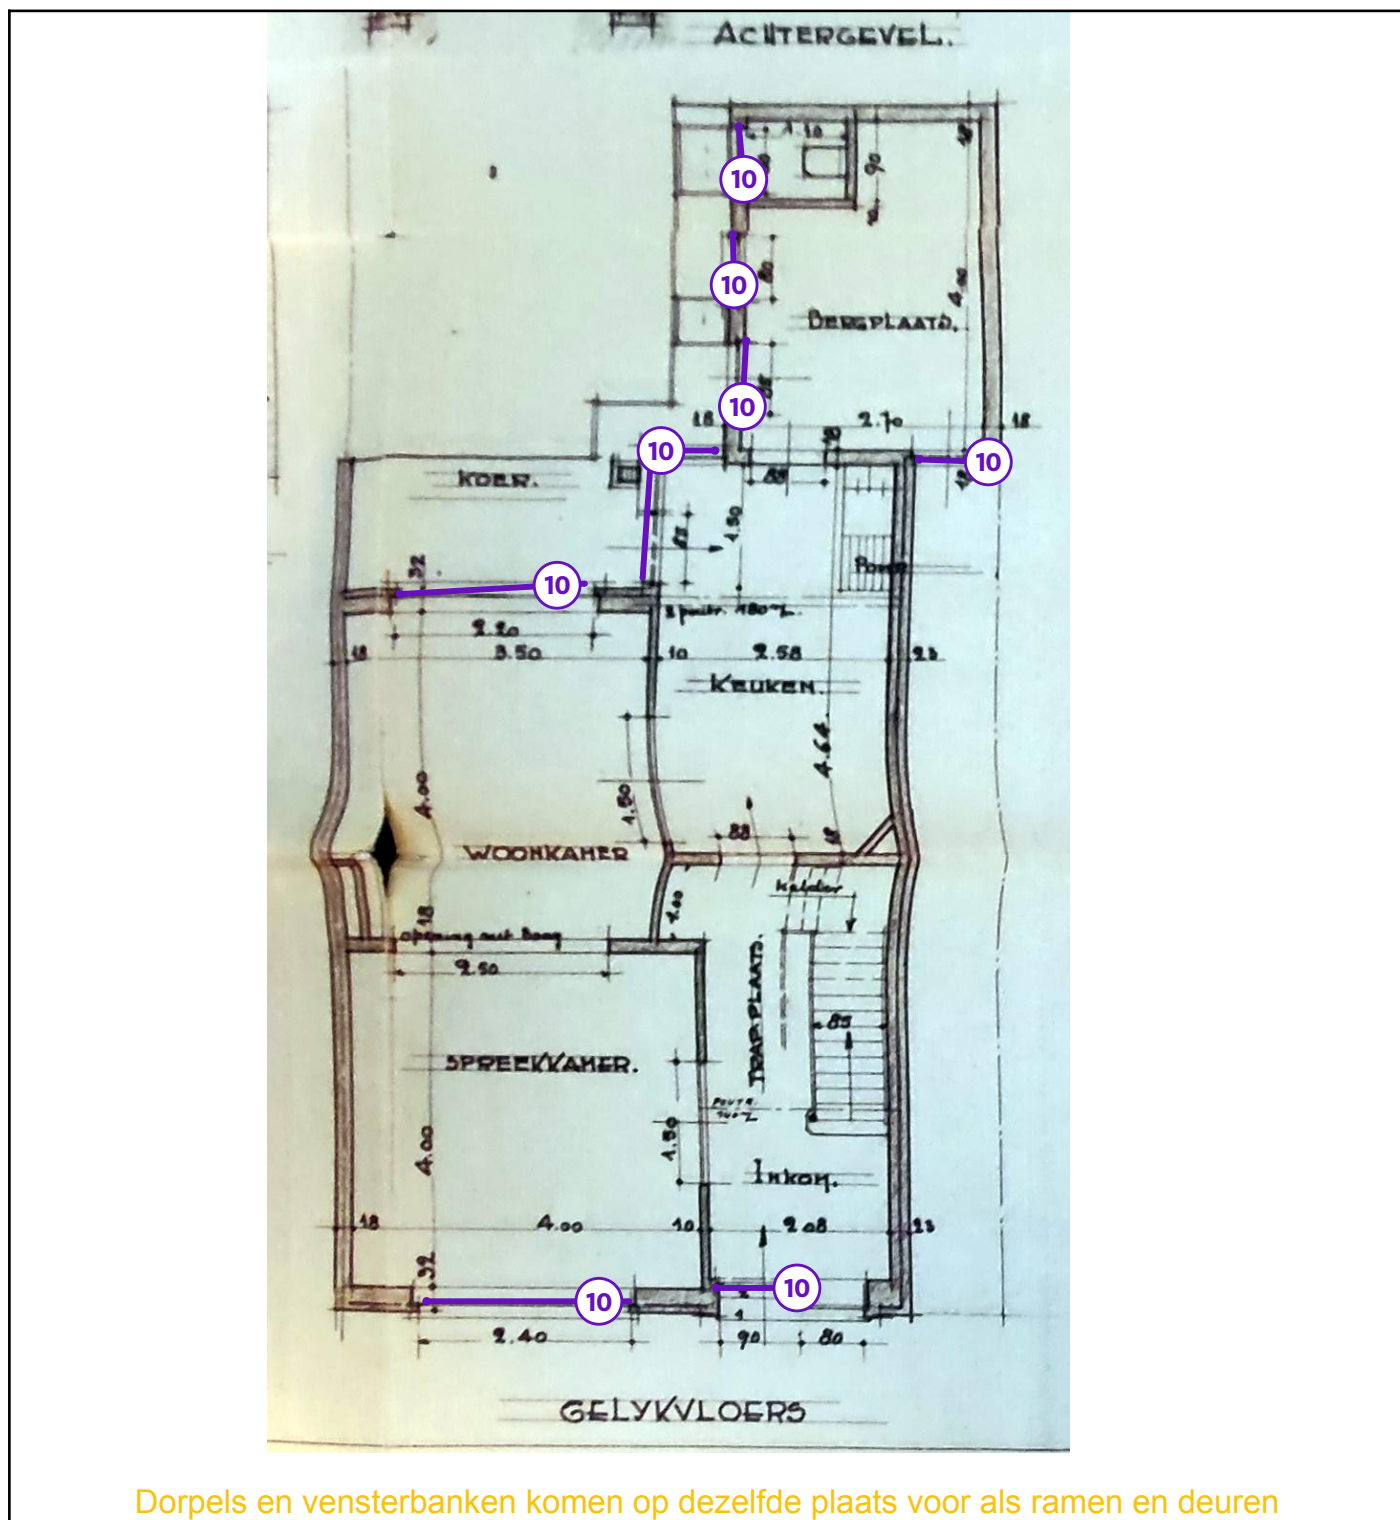
## Plan 1.1: \_GV - raamdichtingen - dorpels, vensterbanken

Beschrijving	Type	Actie
6. - Dorpels en vensterbanken (niet verdacht)	Advies	-

10. - Afdichtingsmateriaal (mastiek, kit, ) aan schrijnwerk (niet verdacht	Overige ruimte of materiaal	-
--	-----------------------------	---

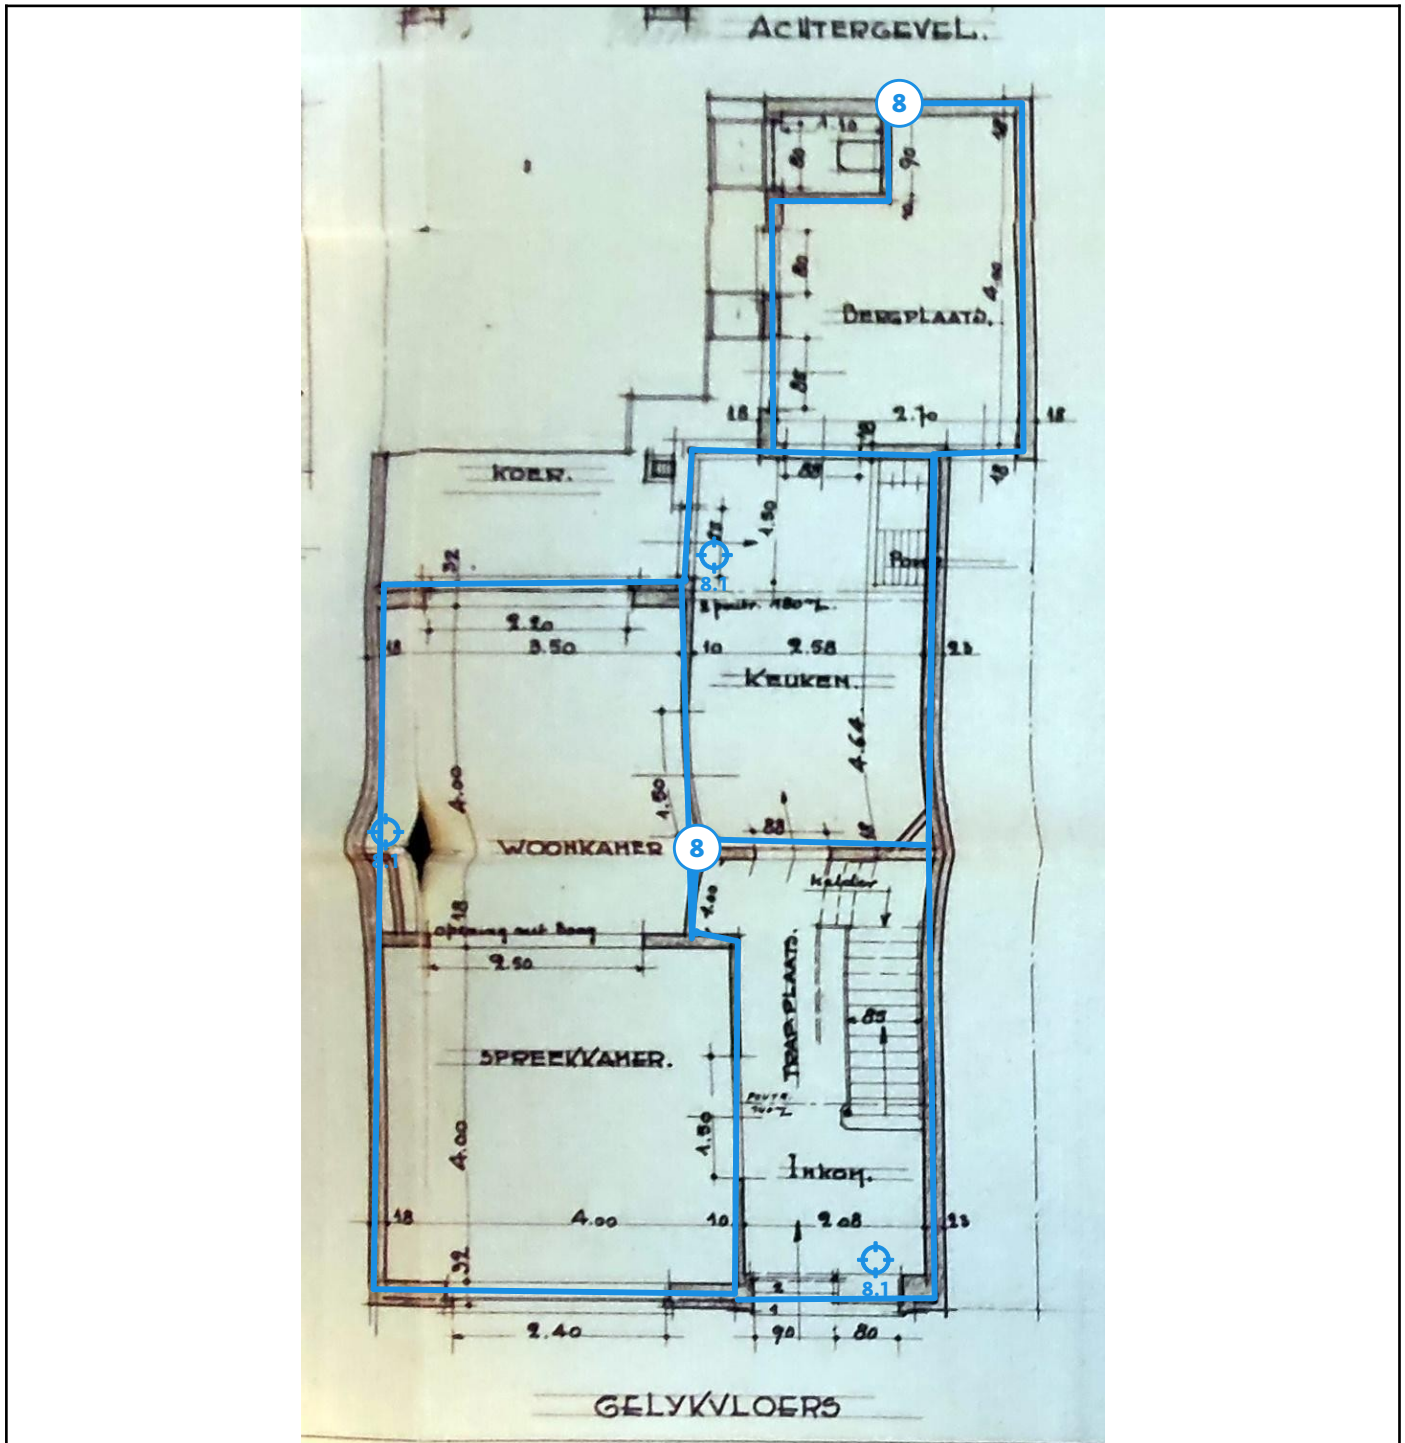
## Plan 1.3: \_GV muurpleister

Beschrijving	Type	Actie
8. - Muurpleister	Geen asbest	-
8.1 Code: MM01	Mengmonster	-

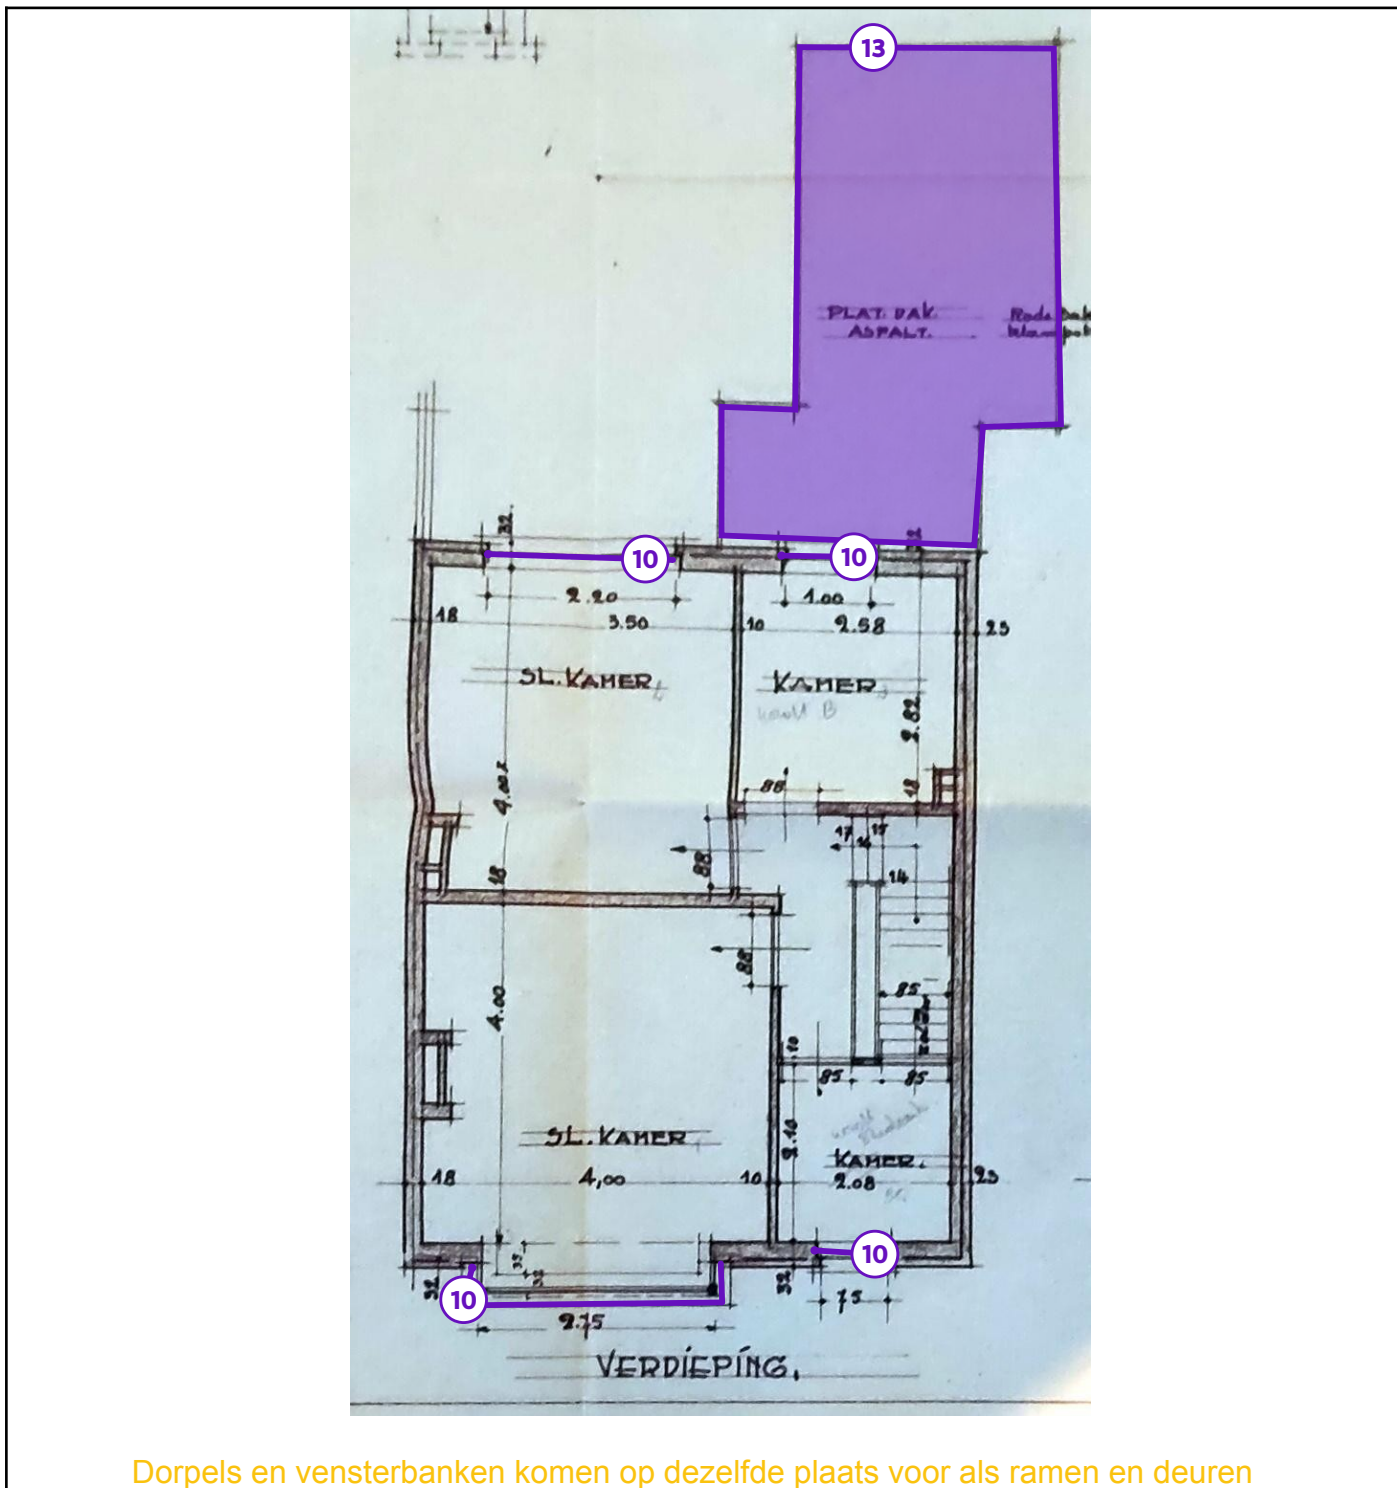
## Plan 1.5: \_1e - raamdichtingen - plat dak - dorpels etc...

Dorpels en vensterbanken komen op dezelfde plaats voor als ramen en deuren

Beschrijving	Type	Actie
6. - Dorpels en vensterbanken (niet verdacht)	Advies	-

10. - Afdichtingsmateriaal (mastiek, kit, ) aan schrijnwerk (niet verdacht	Overige ruimte of materiaal	-
13. - Dakbedekking plat dak	Overige ruimte of materiaal	-

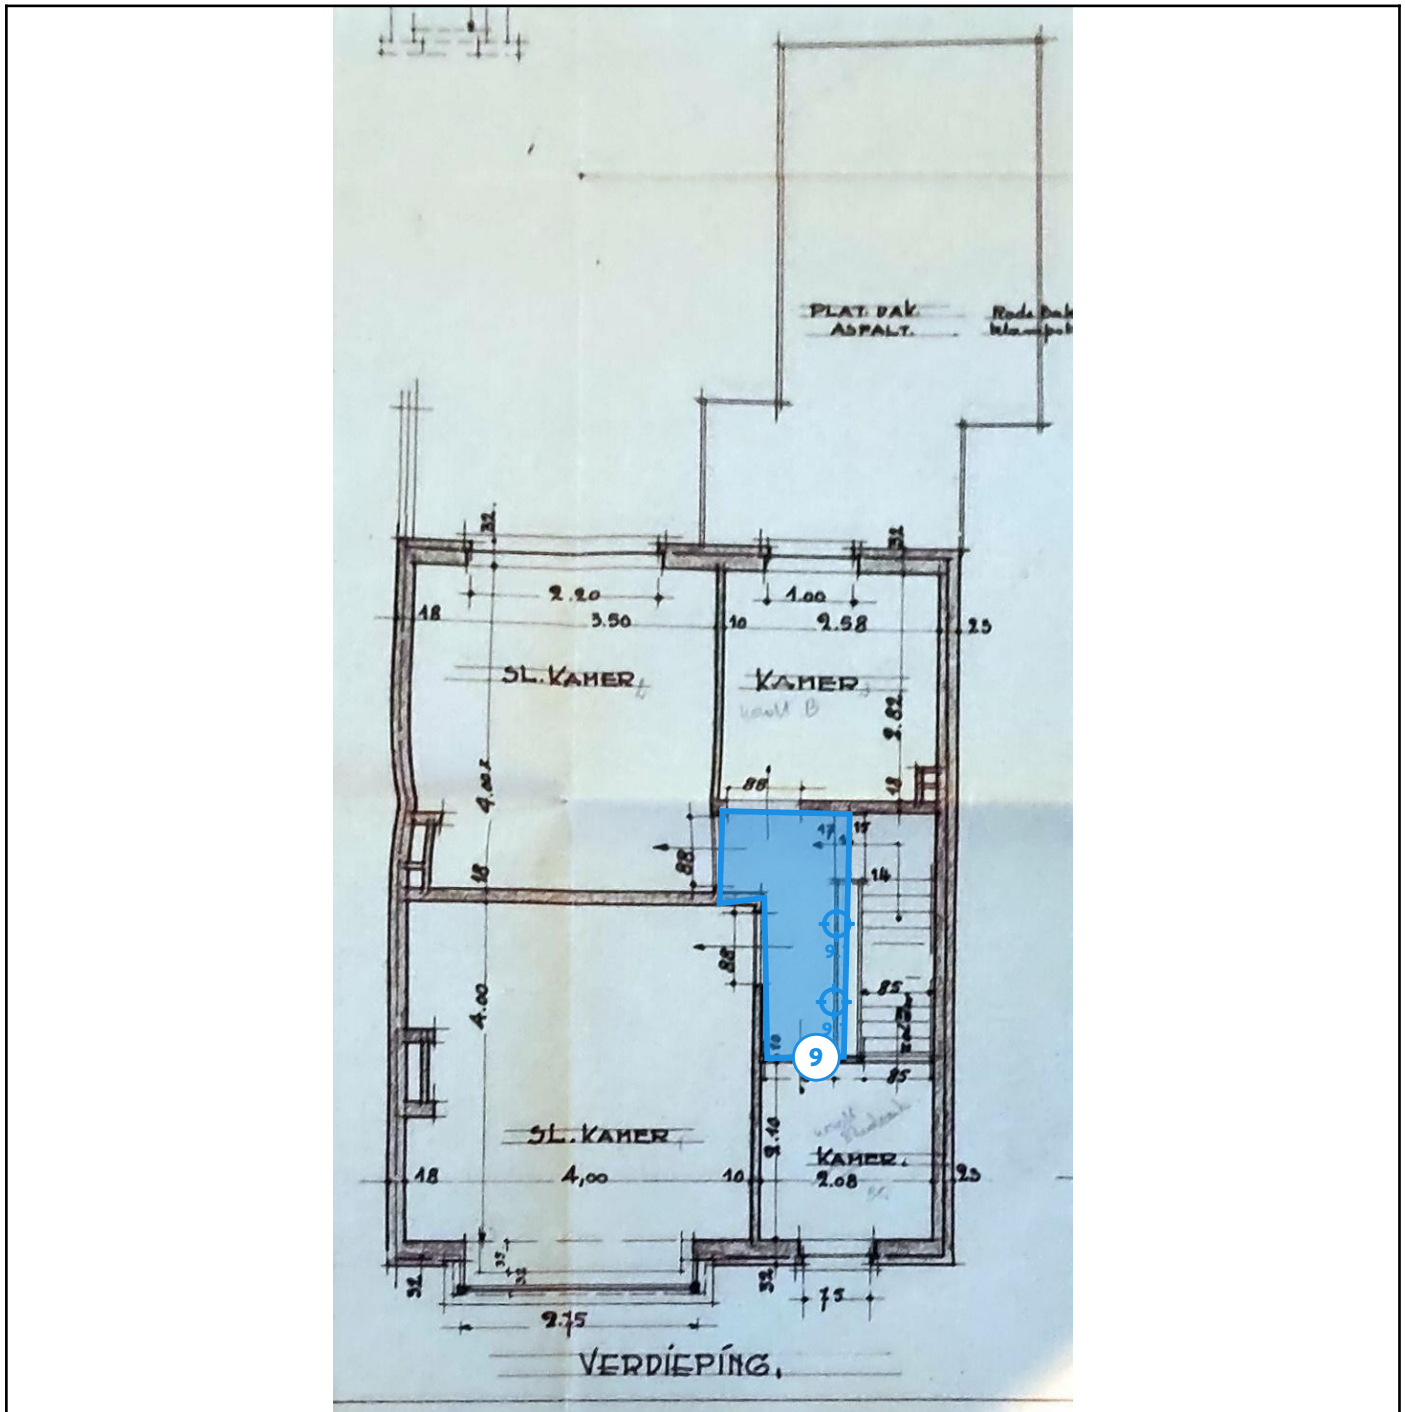
## Plan 1.6: \_1e plafondpleister

Beschrijving	Type	Actie
9. - Pleisterwerk plafonds	Geen asbest	-
9.1 Code: MM02	Mengmonster	-

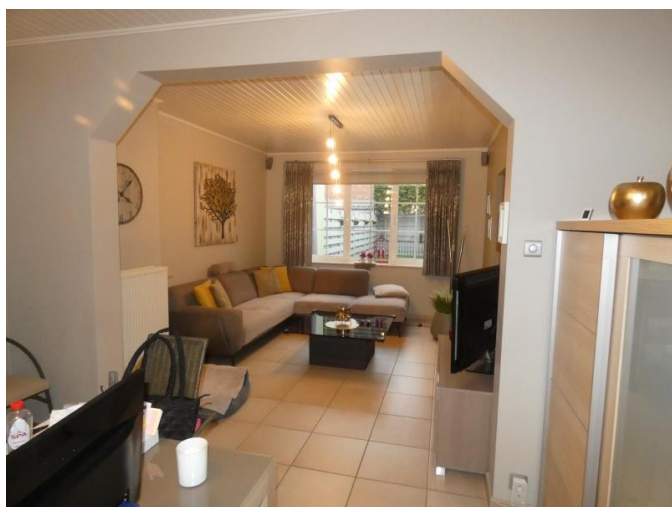
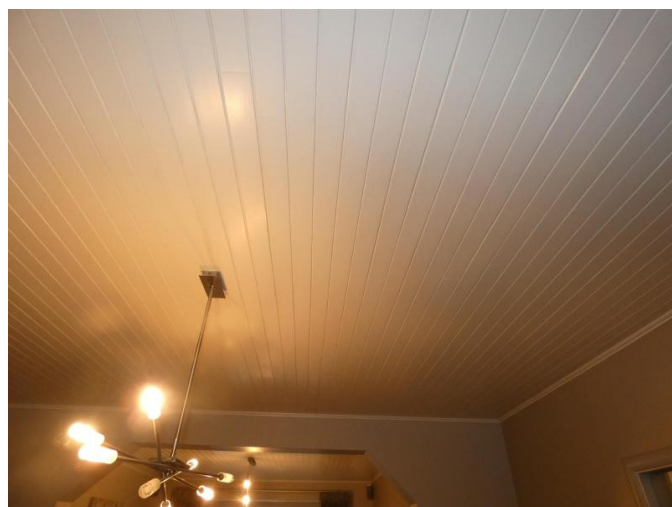
### Fiche 16: - Plafonds uit niet asbestverdacht materiaal

Beschrijving	Notitie	Terug te vinden op plannen
Fiche 14: - Leidingisolatie	-	-
Fiche 15: - Liftinfrastructuur (niet aanwezig)	-	-
Fiche 16: - Plafonds uit niet asbestverdacht materiaal	<p>Er zijn meerdere types (vals) plafond aanwezig:</p> <p>gipskartonplaat (zie aparte bronfiche), houten planchetten, spanplafond,</p> <p>Deze materialen zijn niet asbest-verdacht.</p> <p>Een destructief onderzoek is aan te raden bij grondige verbouwingswerken, om eventuele pleisterwerken mogelijk achter de valse plafonds te bemonsteren. Ook de afsmeerlaag in gips tussen gipskartonplaten kan asbest bevatten.</p> <p>Enkel destructief onderzoek kan uitwijzen waar deze naden zich bevinden. Dit destructief onderzoek behoort momenteel niet tot onze taak in deze opdracht.</p>	-
