Asbestinventarisatetest

Schoolstraat 11, 9255 Buggenhout

Attestnummer : 20260114-000282.000

Uitgegeven op : 14.01.2026

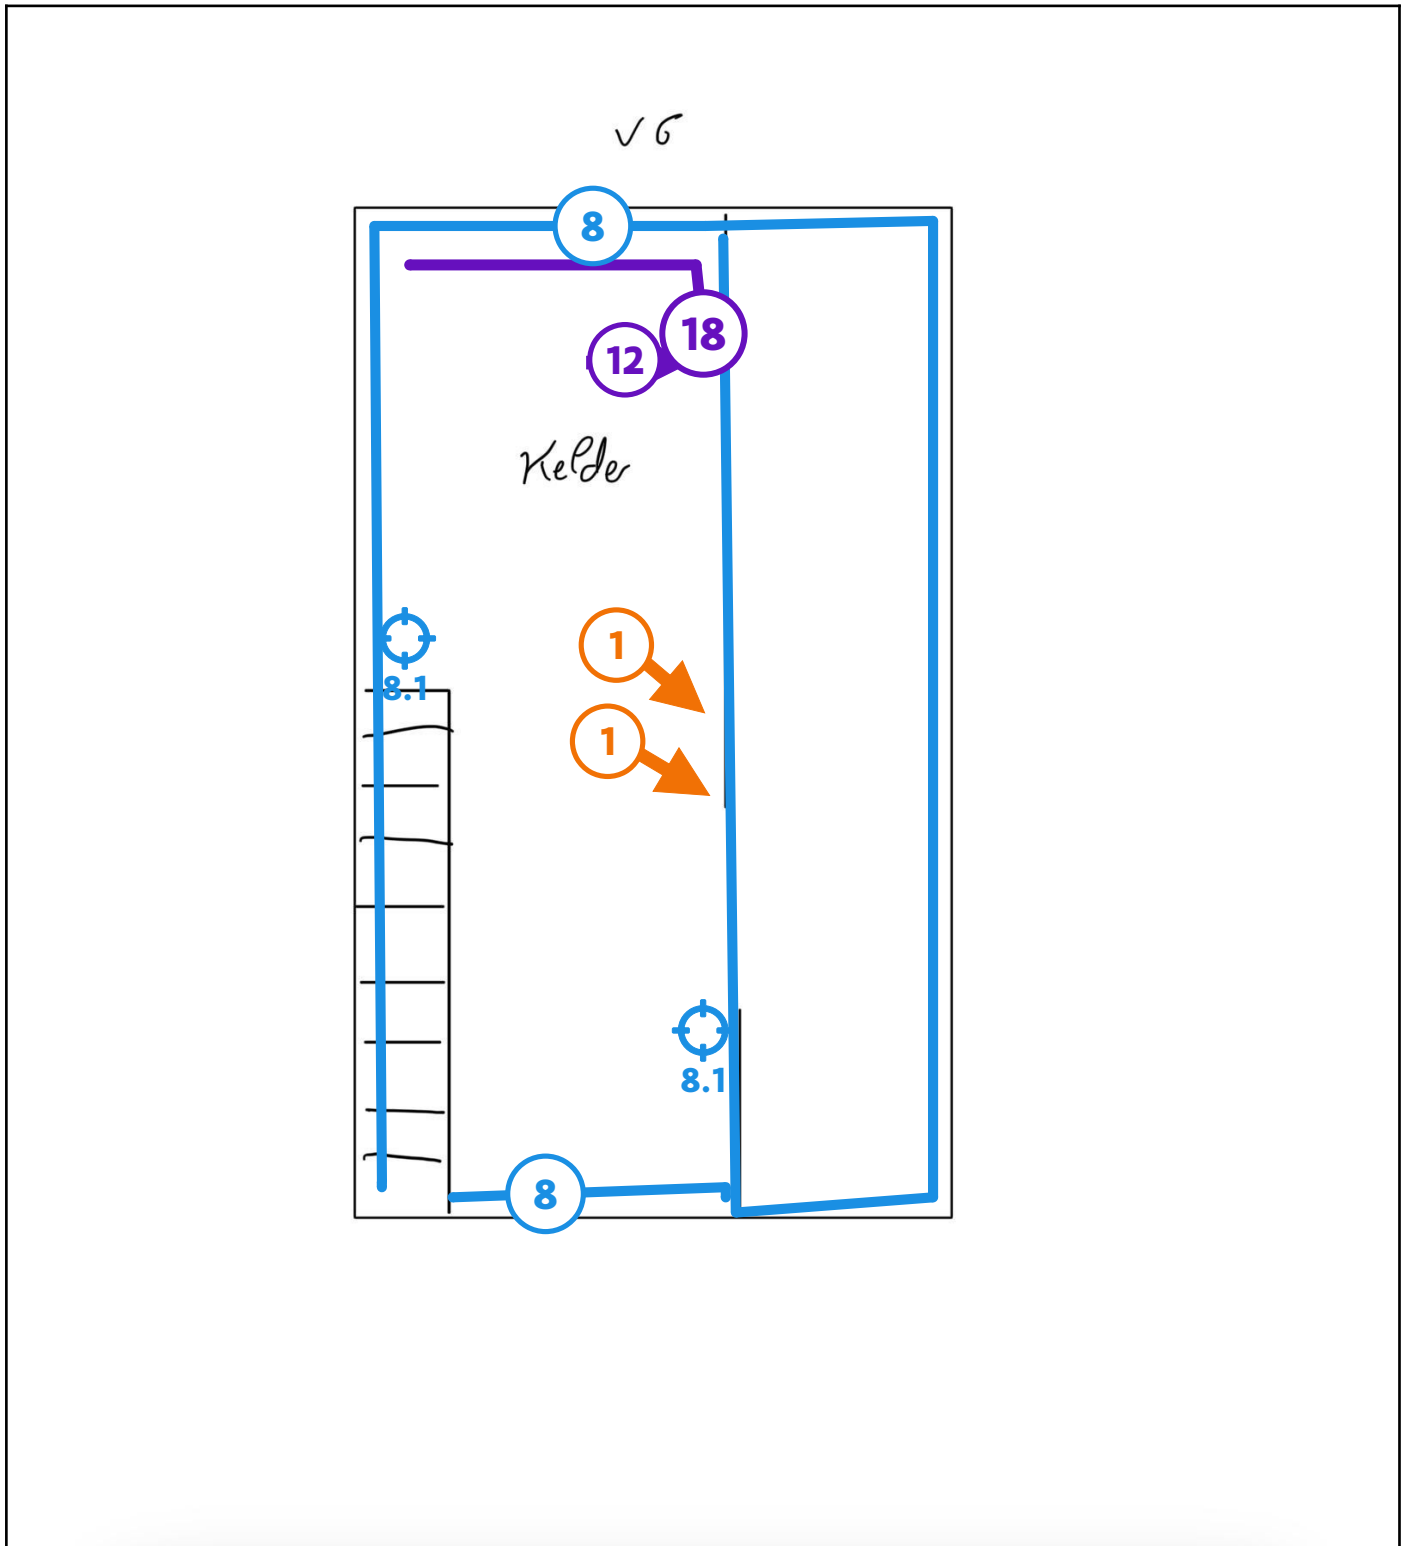
Plan 1.3: Kelder

1. Bakeliet - Stopcontacten & schakelaars (binnen)	Asbestmateriaal	Verwijderen
8. Cementering binnen.	Geen asbest	-
8.1 Code: M04	Mengmonster	-
12. Niet-asbestverdachte stookketel	Overige ruimte of materiaal	-
18. Rookgaskanalen - niet verdacht	Overige ruimte of materiaal	-

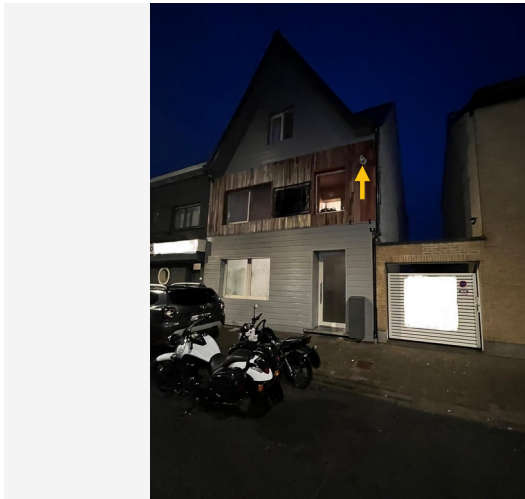
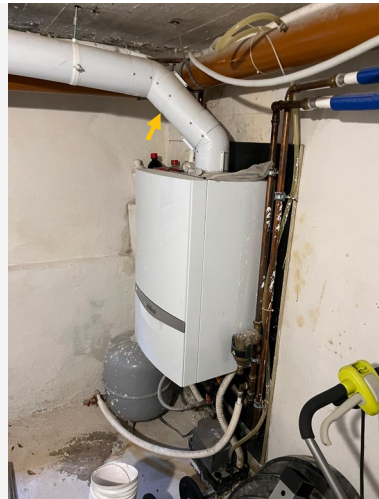
Fiche 18: Rookgaskanalen - niet verdacht	De materialen van rookgaskanalen zijn niet asbest verdacht.	Plan 1.2: 2de verdieping Plan 1.3: Kelder Plan 1.5: Gelijkvloers
--	---	--

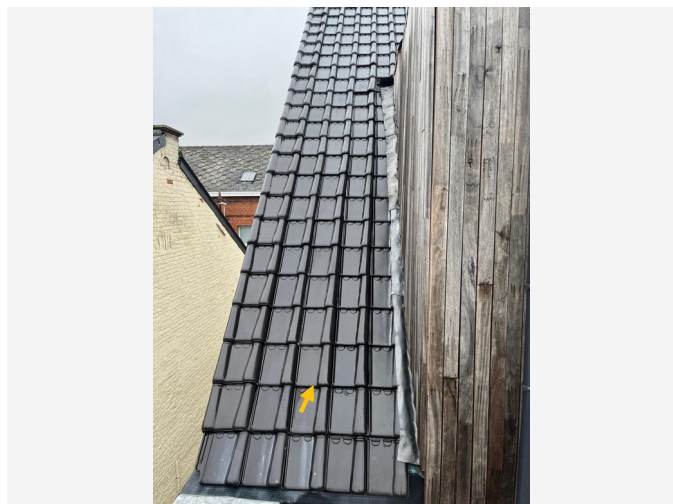
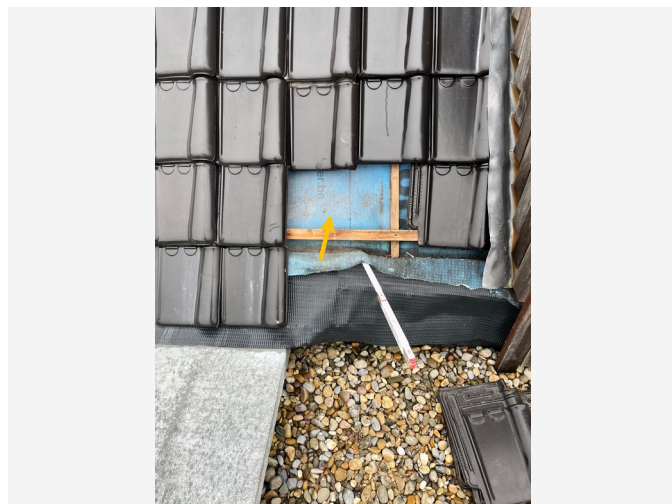
Beschrijving	Notitie	Terug te vinden op plannen
Fiche 19: Liftinfrastructuur - niet aanwezig		-
Fiche 20: Onderdak - niet verdacht	De materialen onder de dakbedekking (onderdak,...) zijn niet asbest verdacht.	Plan 1.2: 2de verdieping
