Asbestinventarisatetest

Sint Huybrechtstraat 52, 1785 Merchtem

Attestnummer : 20260423-000510.000

Niet-asbestveilig

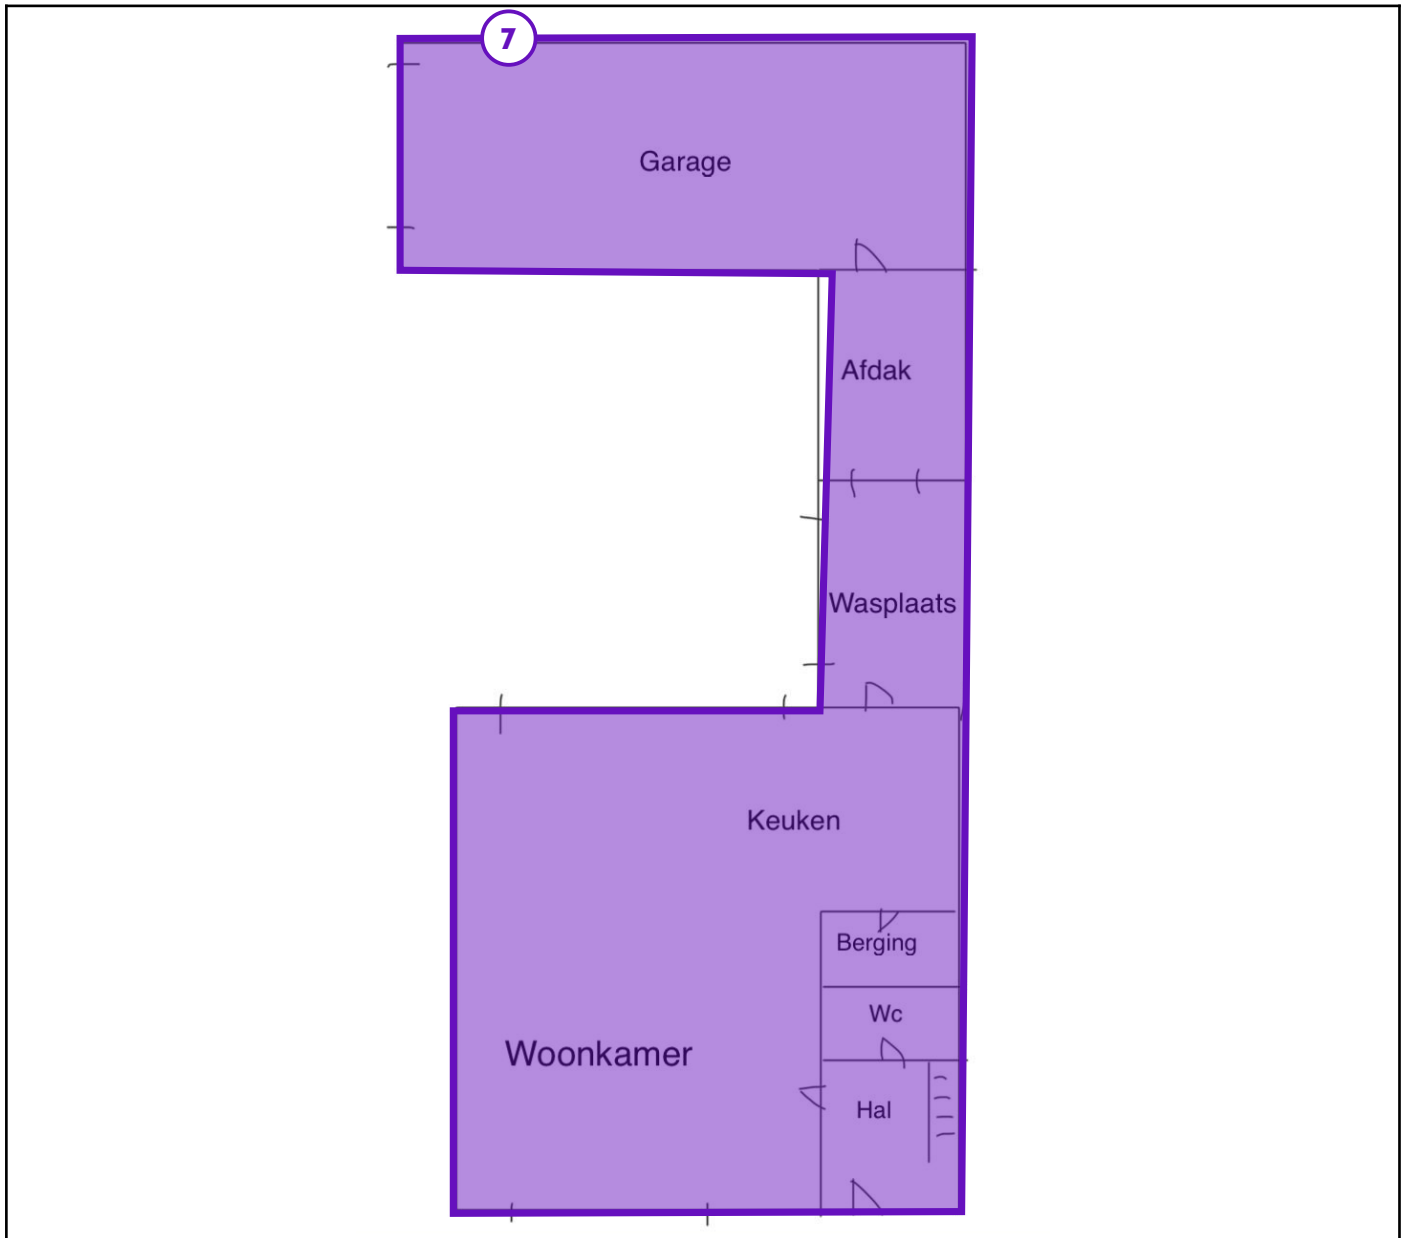
Plan 1.1: Gelijkvloers

Beschrijving	Type	Actie
7. Tegellijn onder vloertegels en achter plinttegels	Advies	-

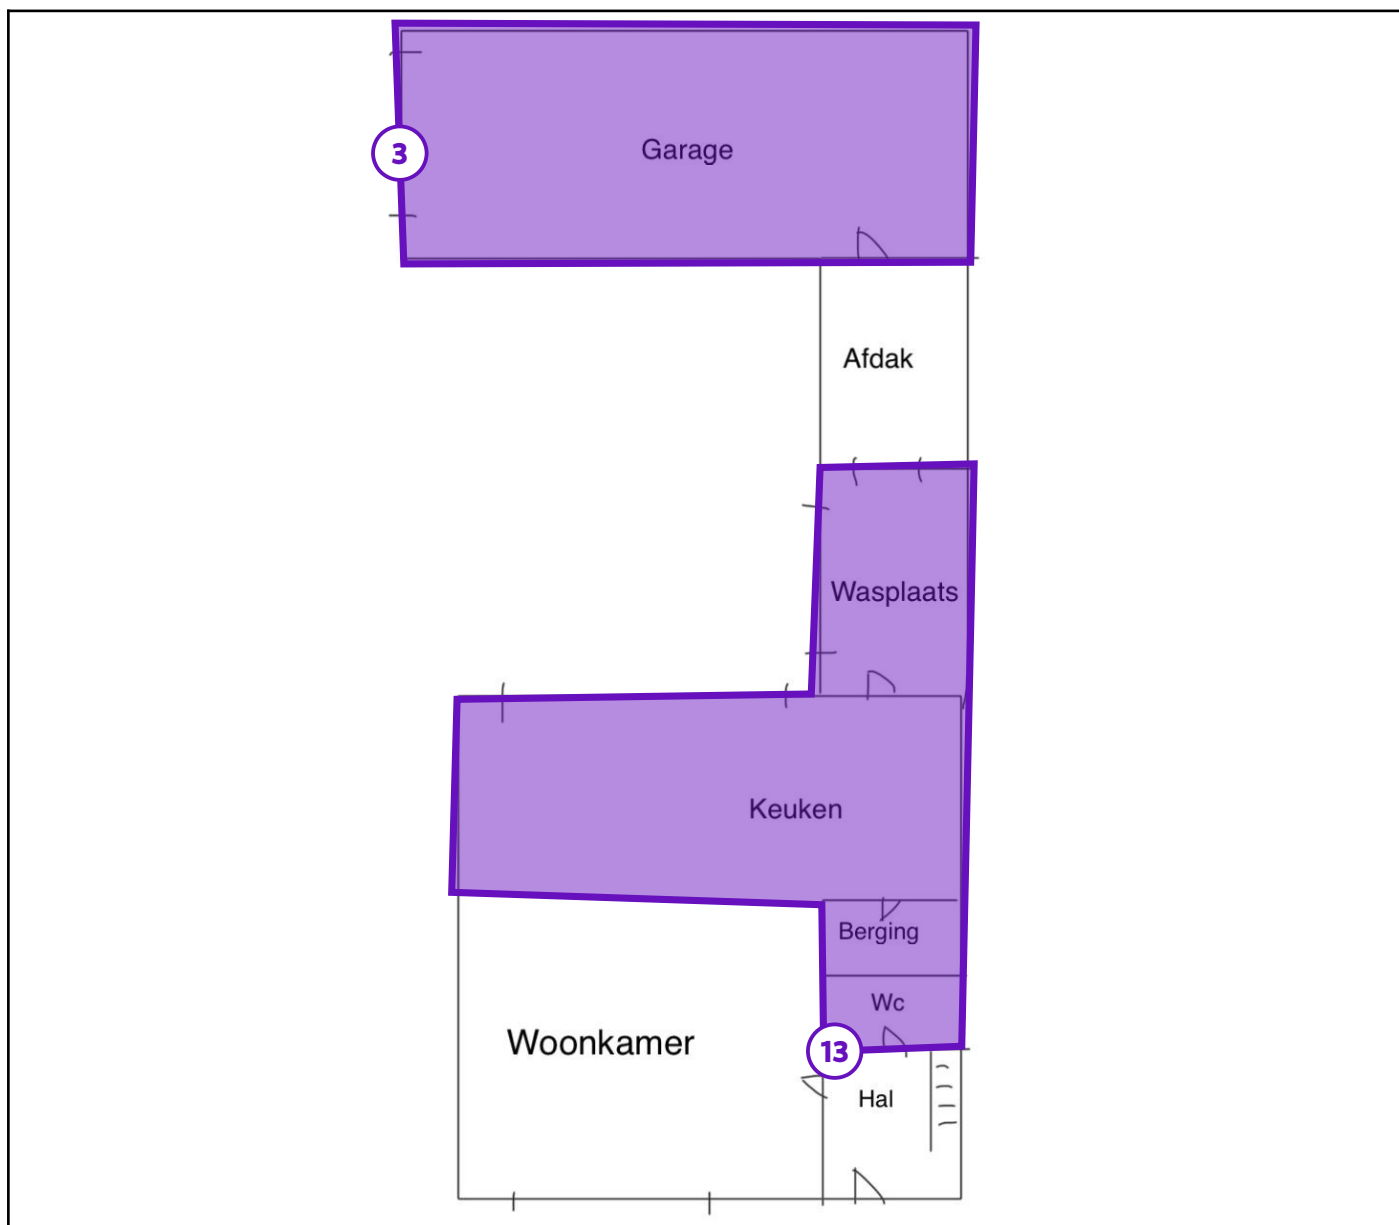
Plan 1.2: Gelijkvloers

Beschrijving	Type	Actie
3. Zolder en garage niet inspecteerbaar	Beperking	-
13. Plafondafwerking in gipskarton/hout/pvc	Overige ruimte of materiaal	-

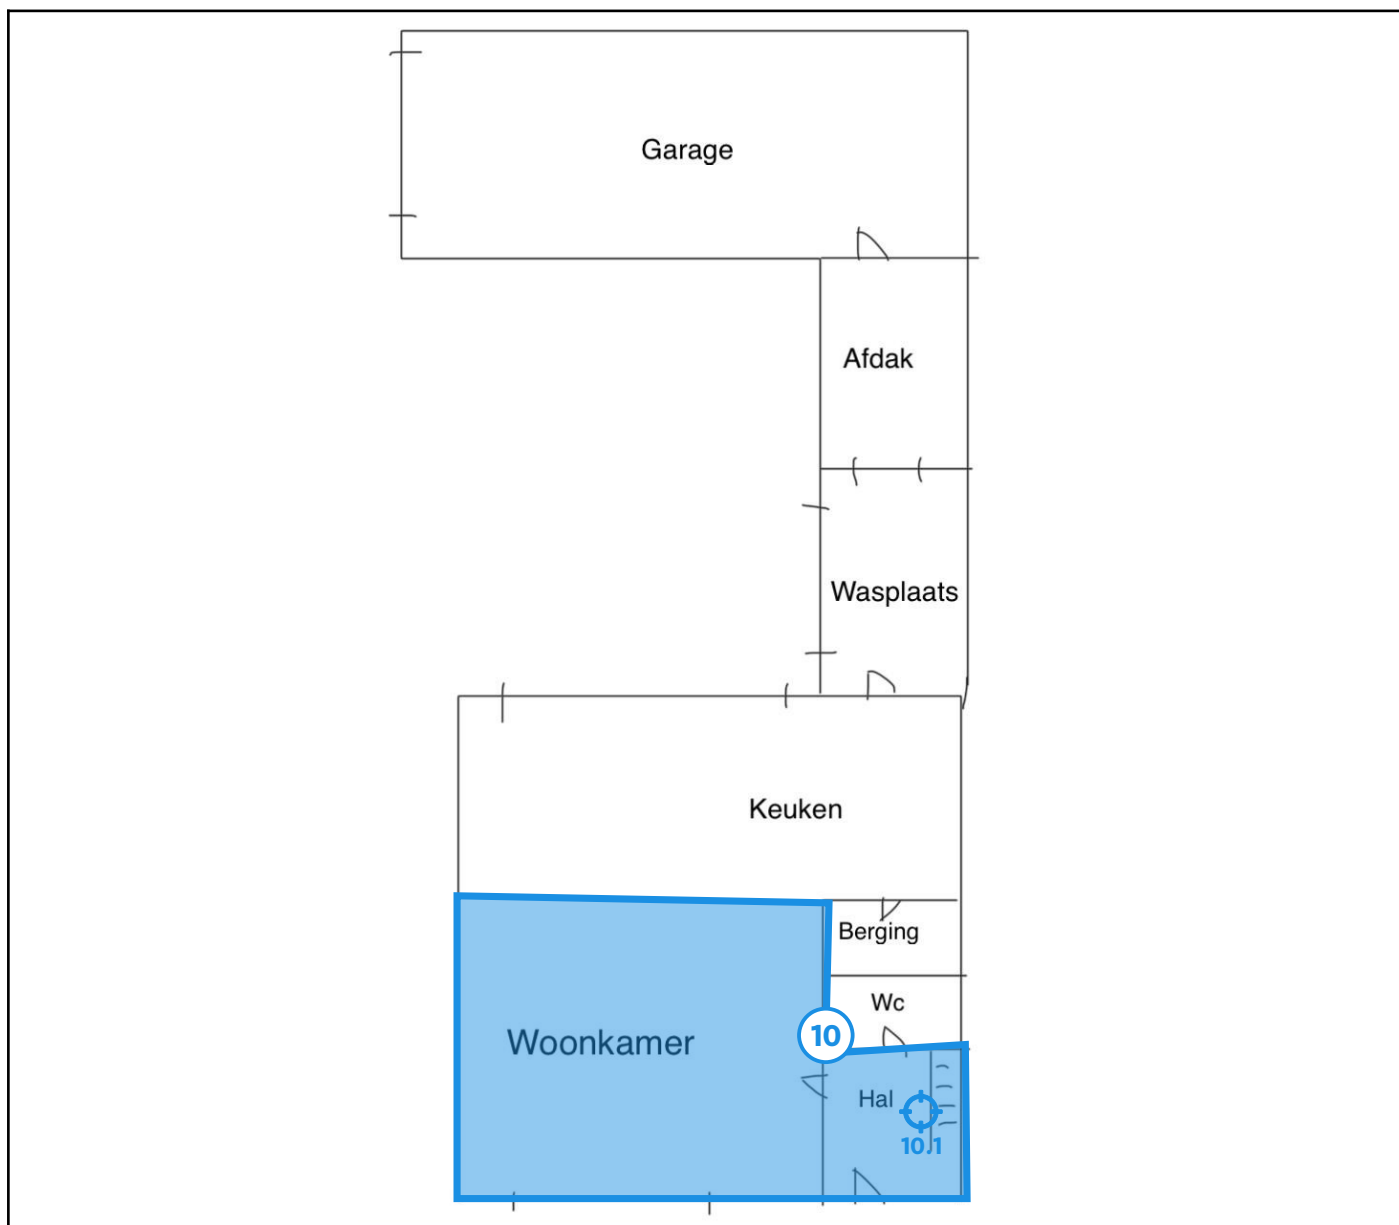
Plan 1.3: Gelijkvloers

Beschrijving	Type	Actie
10. Pleisterwerk plafonds	Geen asbest	-
10.1 Code: M02	Mengmonster	-

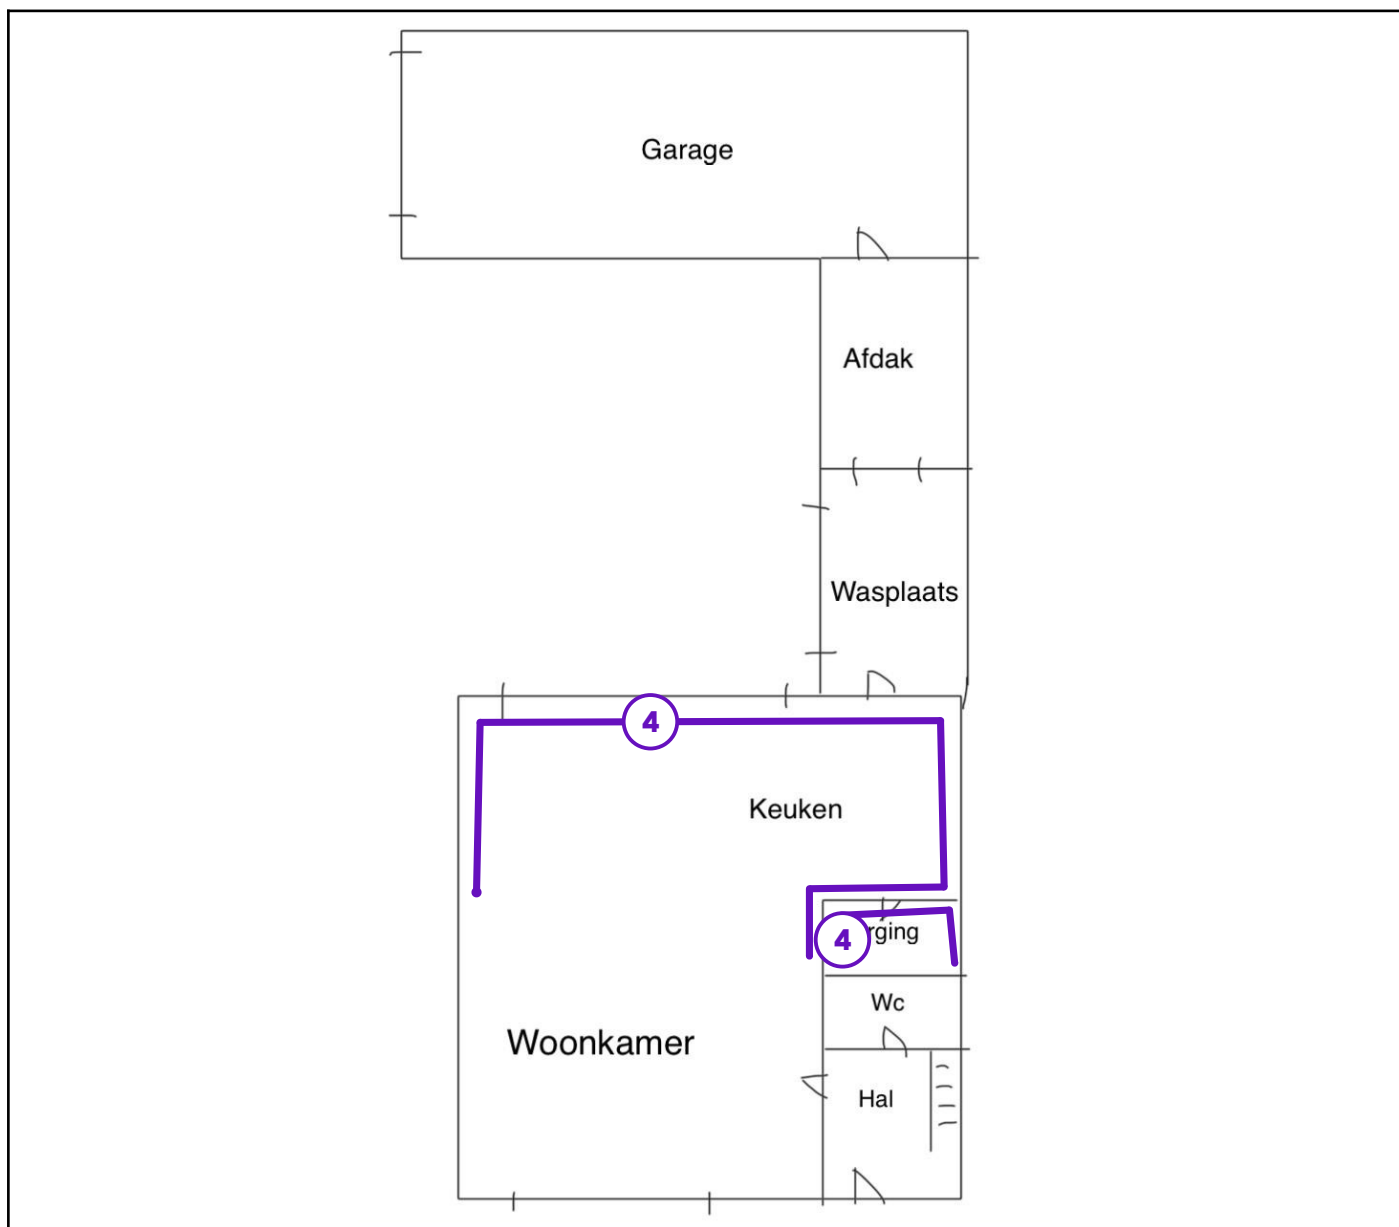
Plan 1.4: Gelijkvloers

Beschrijving	Type	Actie
4. Valse wand(en)/voorzetwand(en) - Gipskarton-Pvc-hout	Advies	-

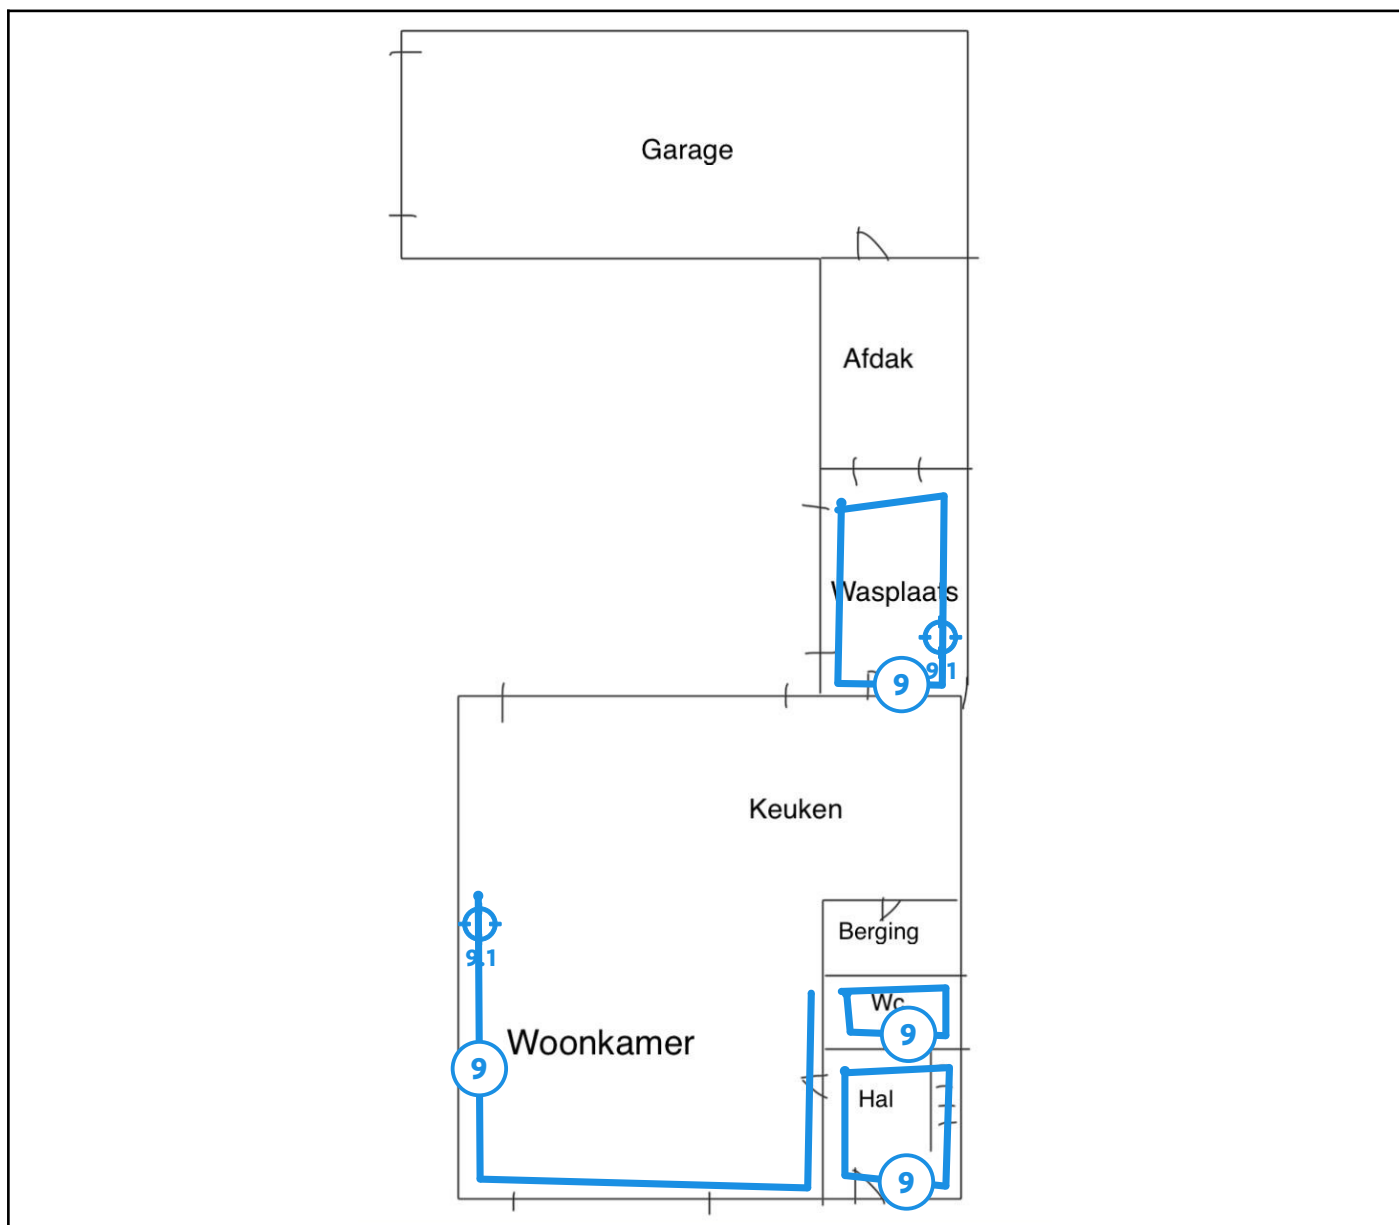
Plan 1.5: Gelijkvloers

Beschrijving	Type	Actie
9. Pleisterwerk wanden	Geen asbest	-
9.1 Code: M01	Mengmonster	-

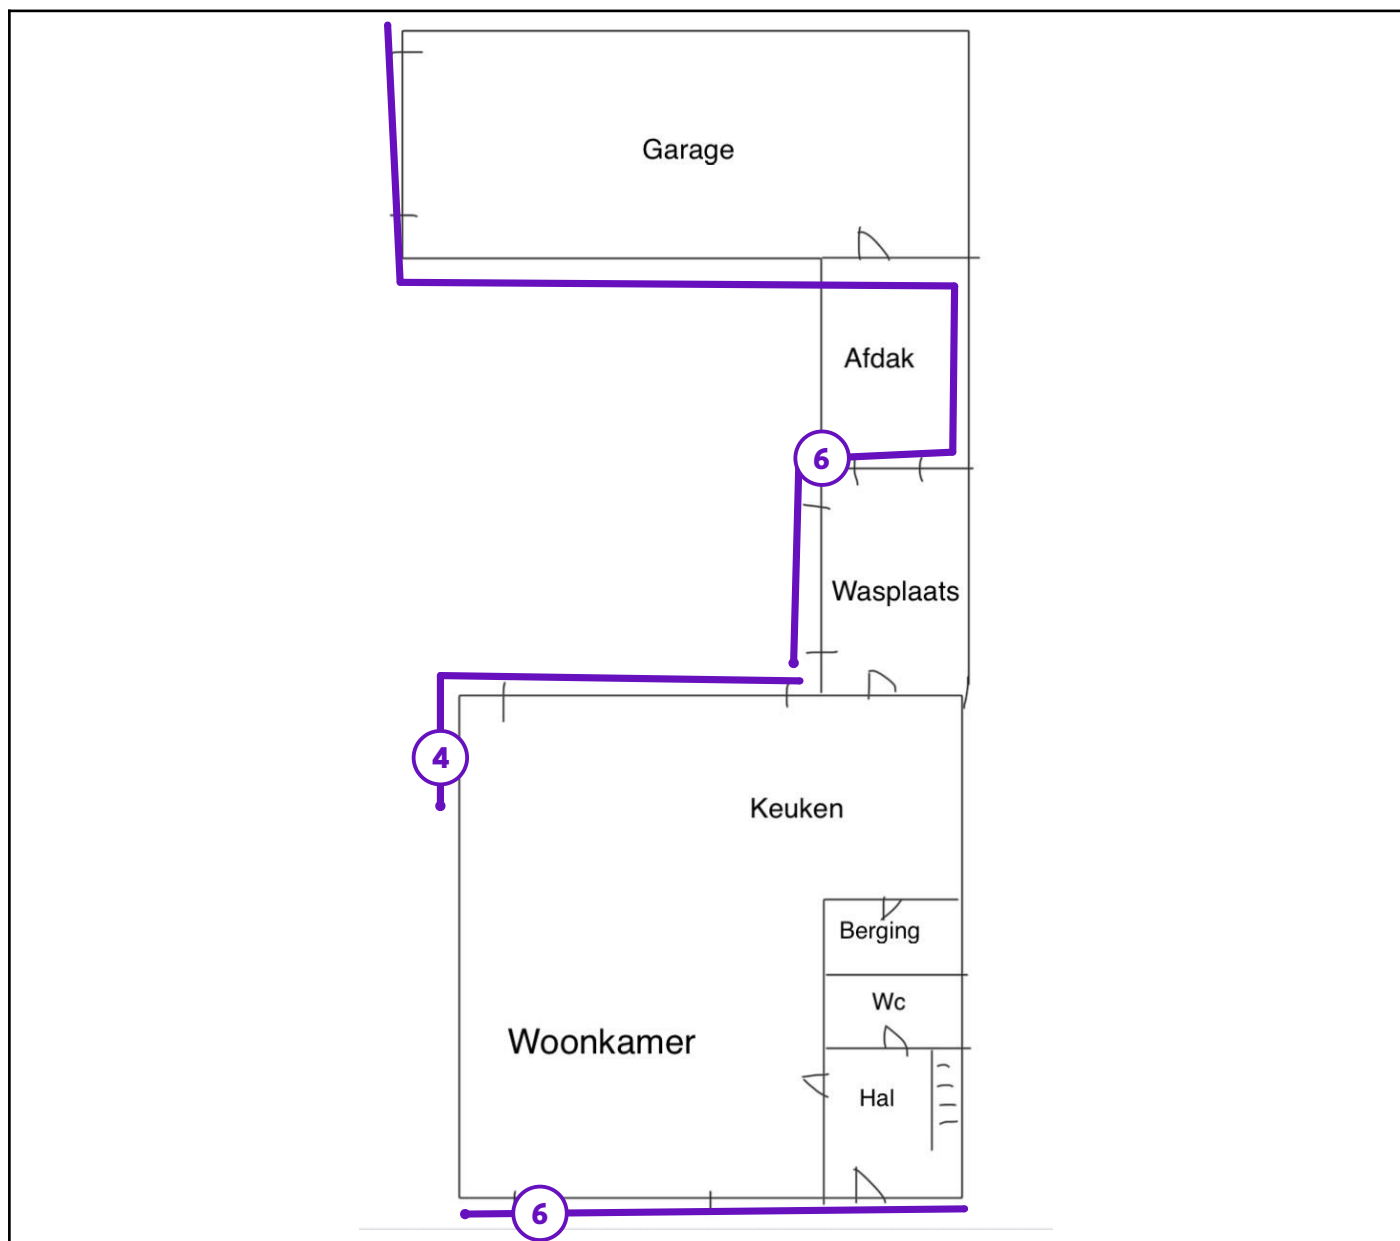
Plan 1.6: Gelijkvloers

Beschrijving	Type	Actie
4. Valse wand(en)/voorzetwand(en) - Gipskarton-Pvc-hout	Advies	-
6. Crepi gevels buiten	Advies	-

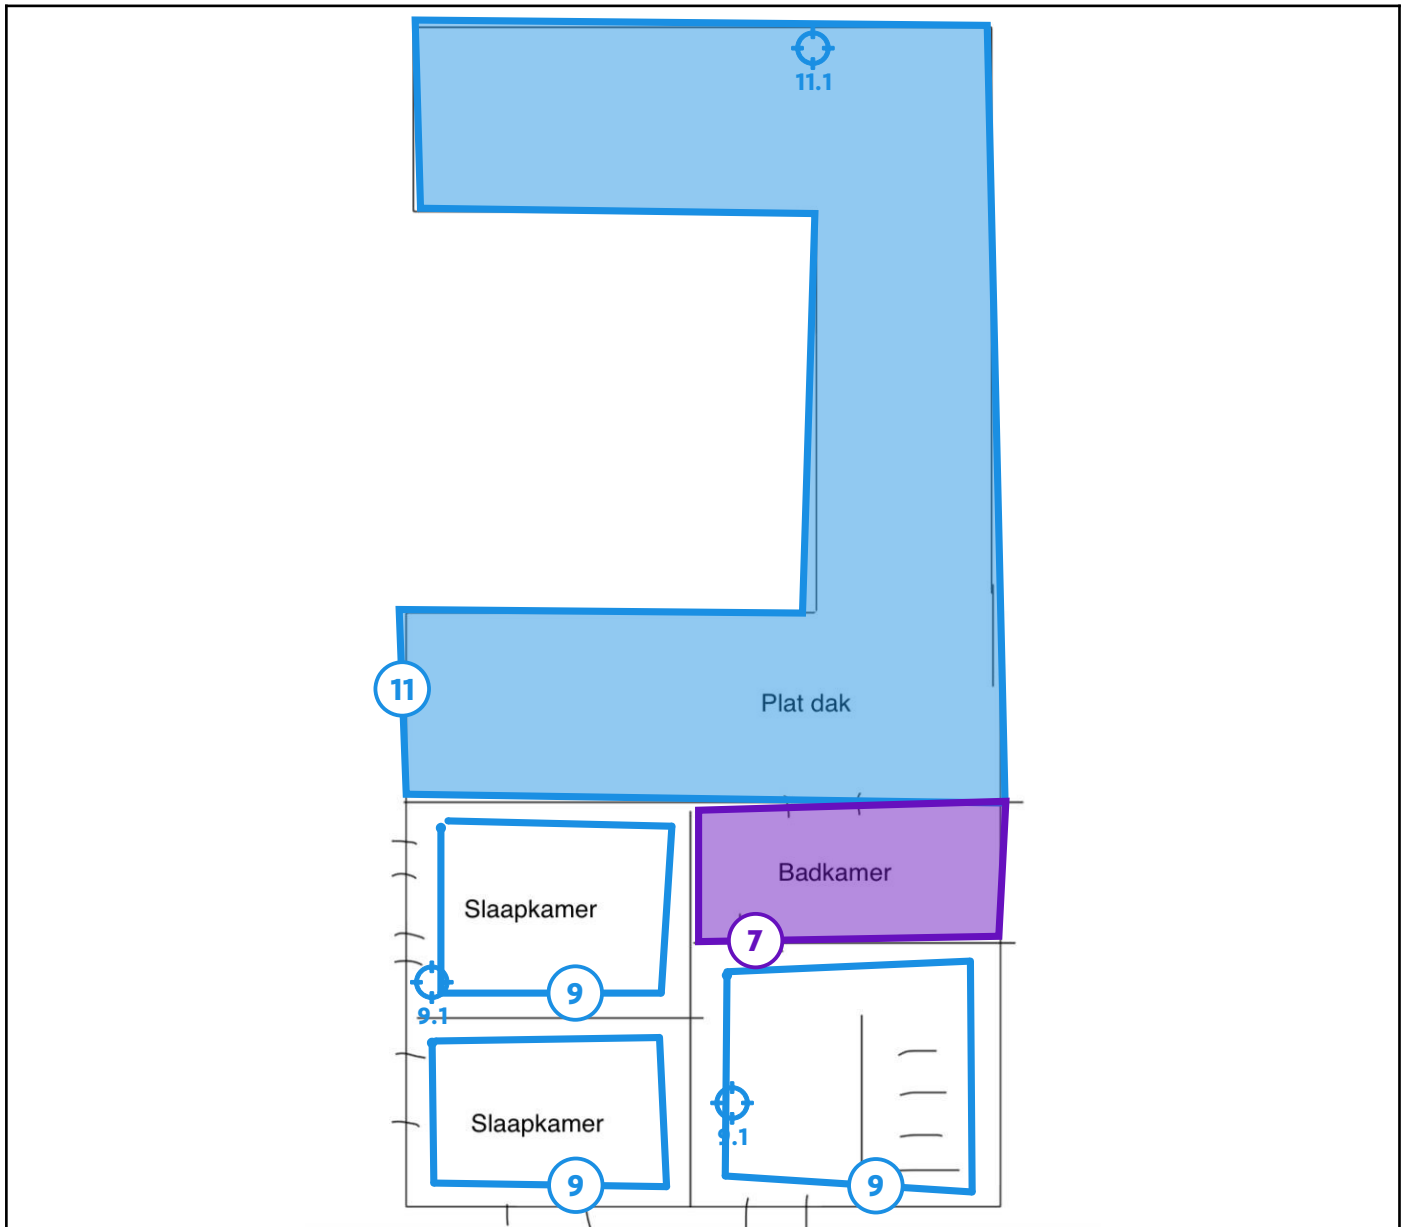
Plan 1.7: Niv +1

Beschrijving	Type	Actie
7. Tegellijn onder vloertegels en achter plinttegels	Advies	-
9. Pleisterwerk wanden	Geen asbest	-
9.1 Code: M01	Mengmonster	-
11. Dakbedekking - Roofing	Geen asbest	-

11.1 Code: M03	Puntmonster	-
----------------	-------------	---

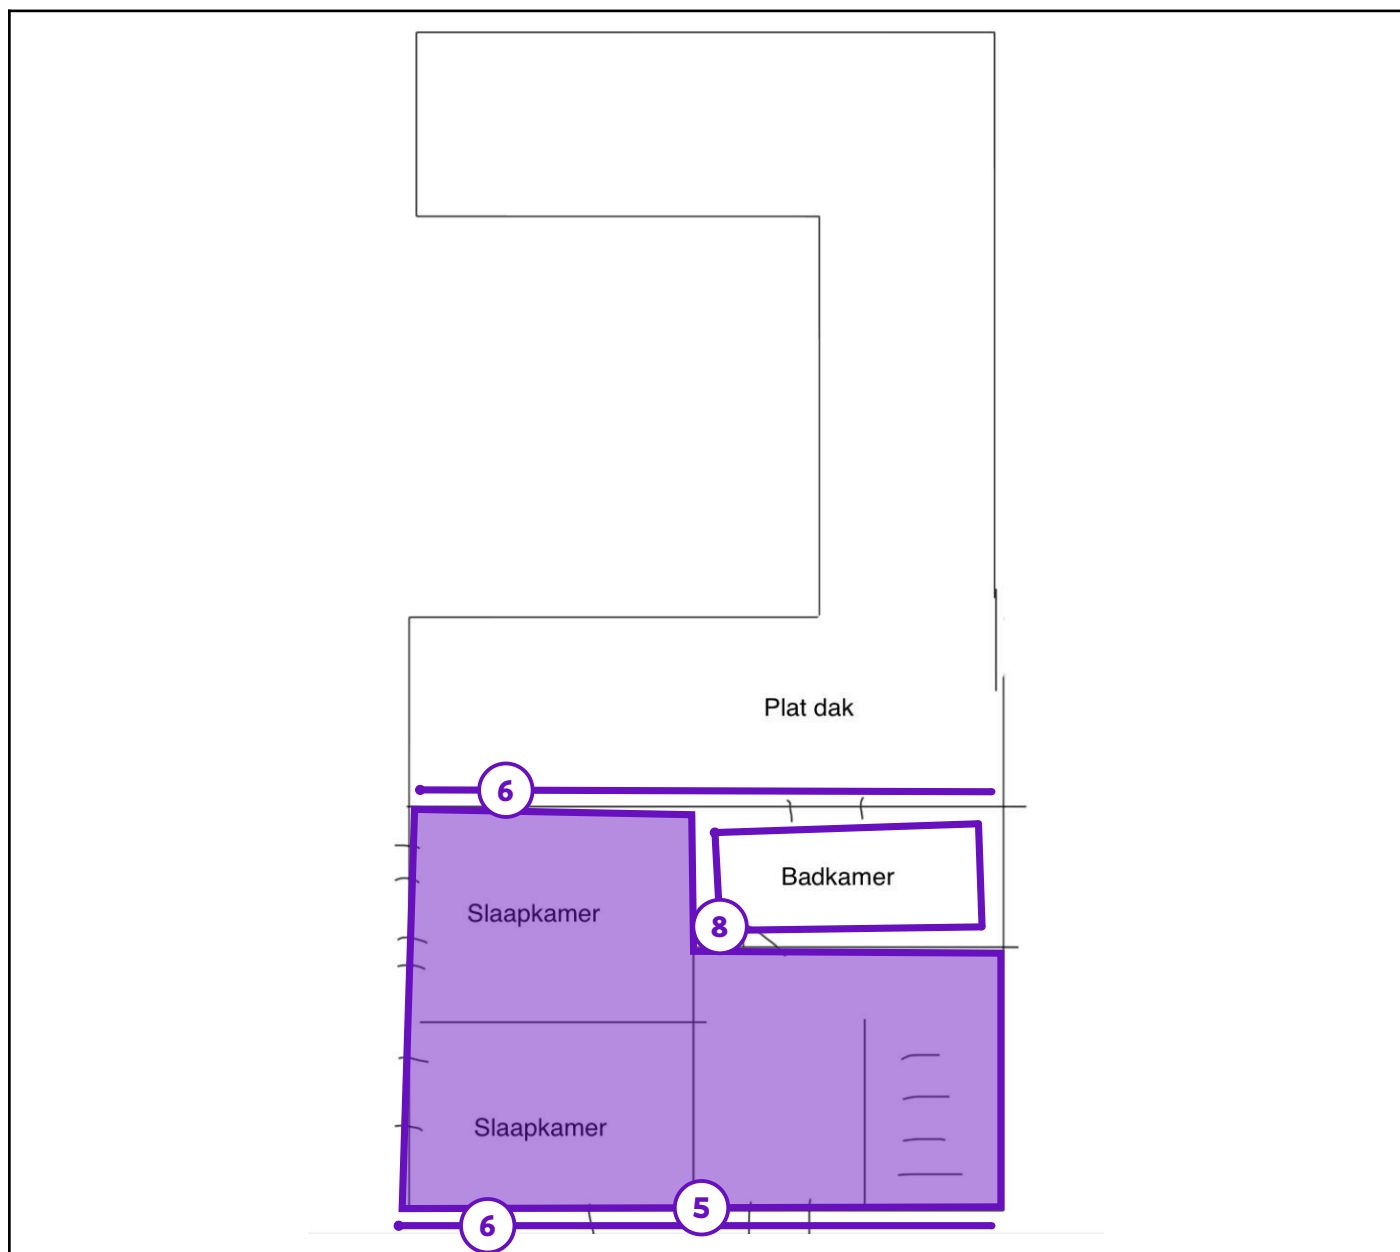
Plan 1.8: Niv +1

Beschrijving	Type	Actie
5. Vloerbekleding - Niet verdacht	Advies	-
6. Crepi gevels buiten	Advies	-
8. Tegellijn achter wandtegels & plinten	Advies	-

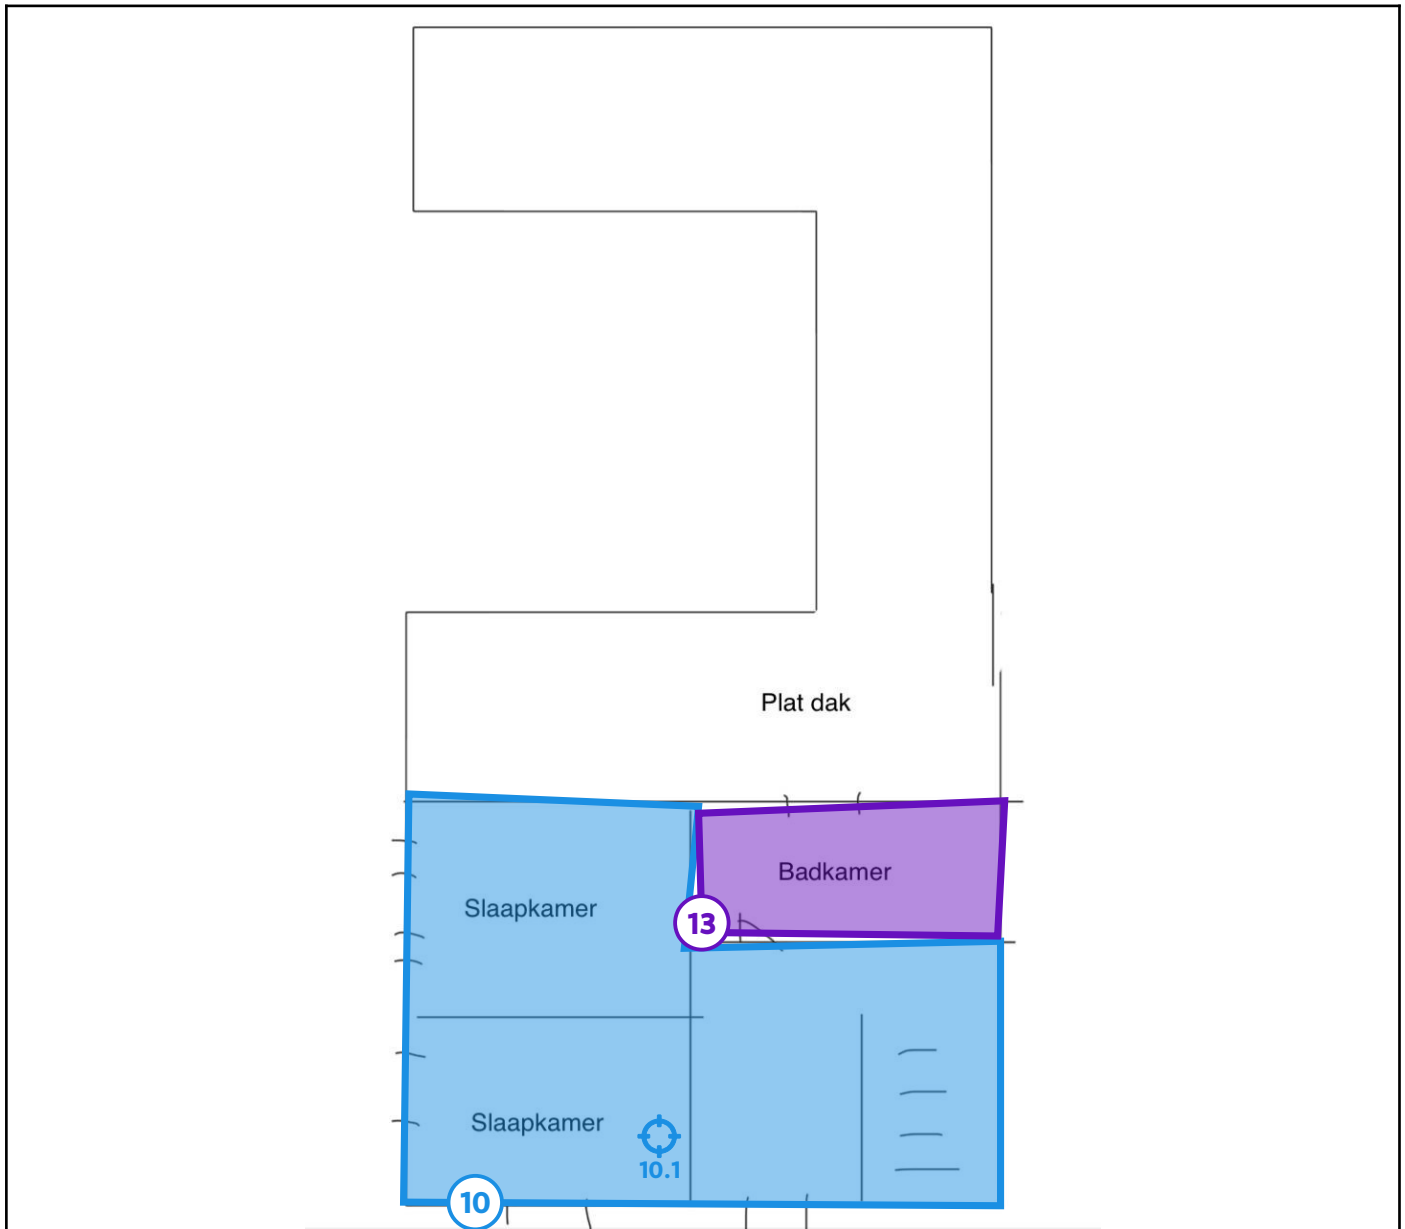
Plan 1.9: Niv +1

Beschrijving	Type	Actie
10. Pleisterwerk plafonds	Geen asbest	-
10.1 Code: M02	Mengmonster	-
13. Plafondafwerking in gipskarton/hout/pvc	Overige ruimte of materiaal	-

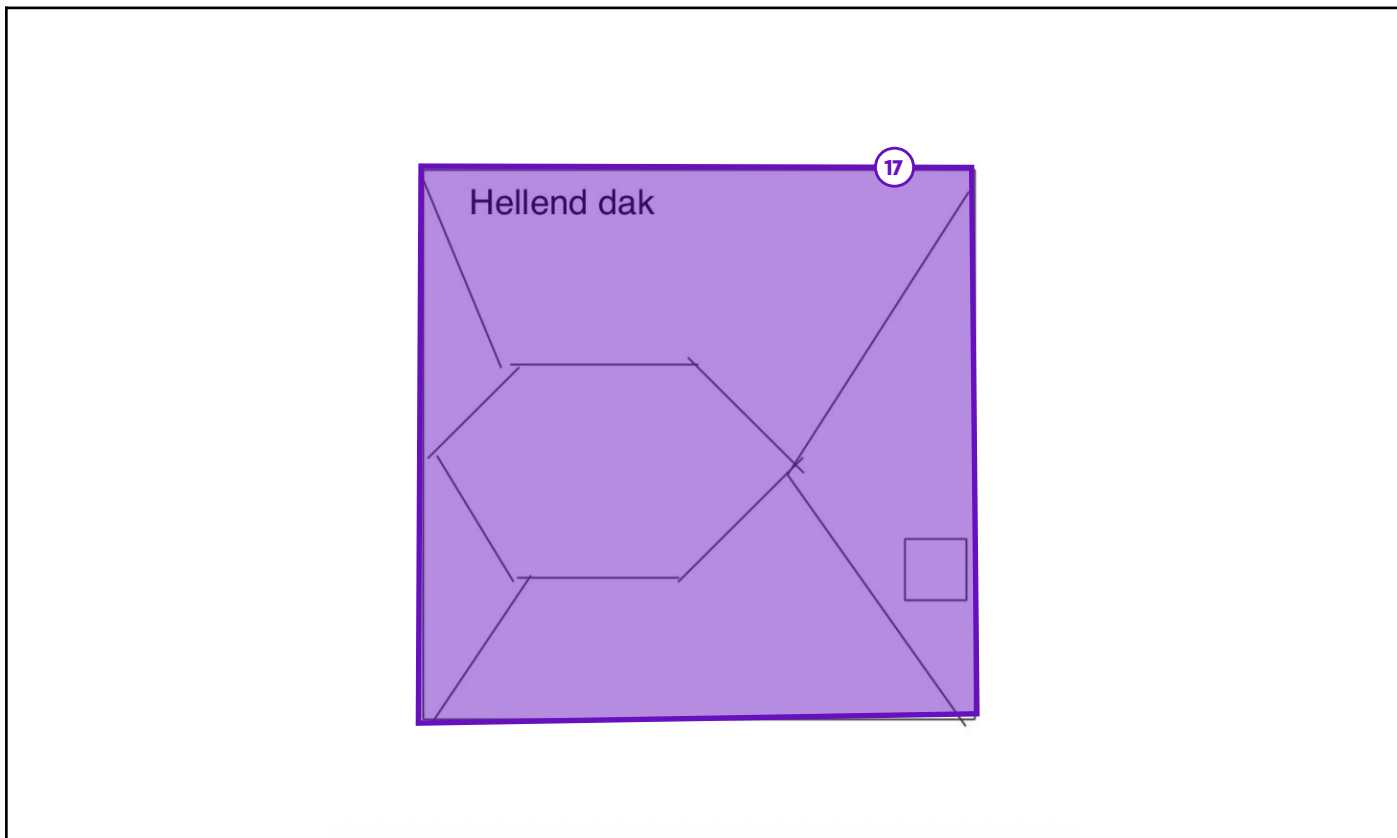
Plan 1.12: Hellend dak

Beschrijving	Type	Actie
17. Onderdak - niet verdacht	Overige ruimte of materiaal	-

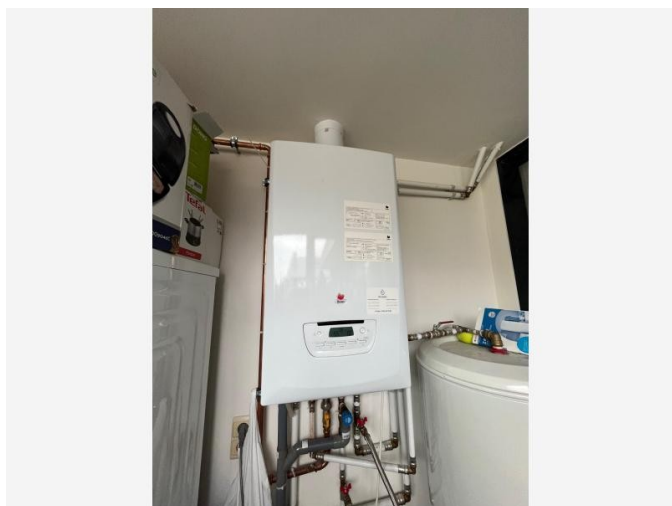
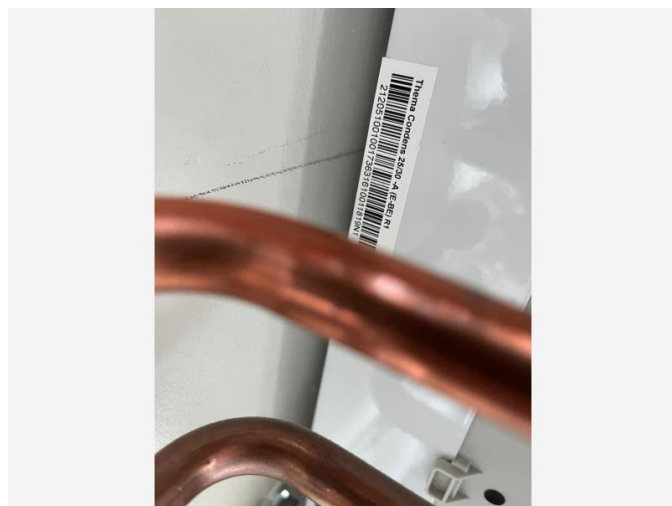
Beschrijving	Notitie	Terug te vinden op plannen
Fiche 12: Materialen aan de stookketel(dichtingen, isol mat,...) niet verdacht	De materialen aan de stookketel (dichtingen, isolerend materiaal,...) zijn niet asbest verdacht	-
Fiche 13: Plafondafwerking in gipskarton/hout/pvc	Het plafond bestaat uit niet-asbestverdachte gipskartonplaten/hout-/pvc platen . Zonder destructie is het niet mogelijk om na te gaan of er asbestverdachte materialen aanwezig zijn achter de gipskartonplaten/hout-/pvc platen.	Plan 1.2: Gelijkvloers Plan 1.9: Niv +1
Fiche 14: Afdichtingsmateriaal (mastiek,kit,...) aan schrijnwerk - Niet verdacht	Het aanwezig afkittingsmateriaal is niet asbest-verdacht.	-
