Asbestinventarisatetest

Kalkenstraat 136, 9255 Buggenhout

Attestnummer : 20260604-000484.000

Niet-asbestveilig

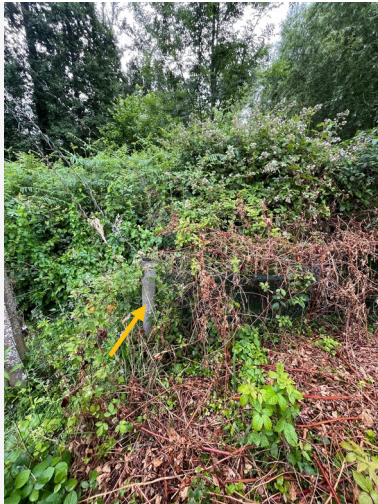
Overzichtsfoto

Beschrijving	Cementplaat
Type afvalstof	Betreft stock-voorraad of gedemonteerde asbestmaterialen
Aanwezige resten	Geen resten aanwezig
Omgeving	Buiten
Primaire drager	Gedemonteerd of buitengebruik gesteld materiaal
Asbestmaterialen	<ul style="list-style-type: none">• Dak- en gevelbekleding - Plaat
Bindmiddel van asbestmateriaal	Cement
Gebondenheid op basis van bindmiddel	Hecht
Hoeveelheid (gewicht - aantal)	<ul style="list-style-type: none">• 0,30 kg - 2 stuks
Totaal gewicht	0,60 kg
Eenvoudig bereikbaar	Ja
Identificatiemethode	De asbestdeskundige beoordeelt het materiaal als asbestverdacht en dus asbesthoudend, en dit zonder monsternamen.

Het asbestmateriaal valt onder de mijlpaal van 2040.

Dringend maatregelen nemen

- Verwijder dit asbestmateriaal zo snel mogelijk. Volg de toestand goed op.

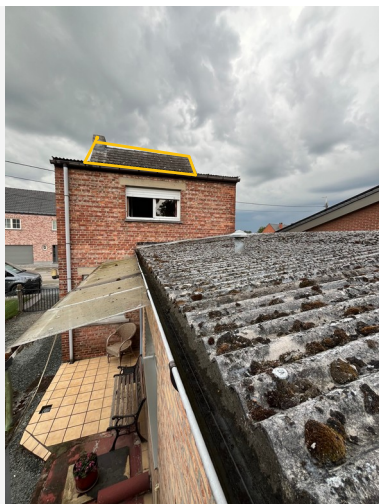
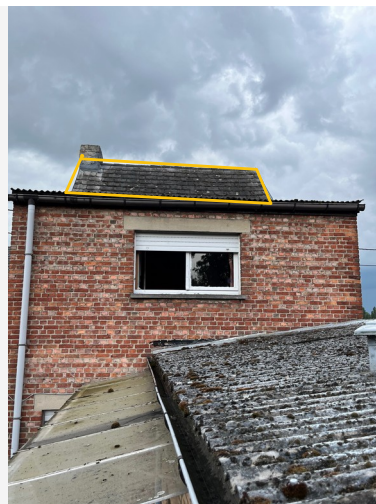
Overzichtsfoto

Beschrijving	dakbedekking - golfplaten slaapkamer
Omgeving	Buiten
Primaire drager	Schuin dak
Asbestmateriaal	Dak- en gevelbekleding - Golfplaat
Bindmiddel van asbestmateriaal	Cement
Gebondenheid op basis van bindmiddel	Hecht
Hoeveelheid (oppervlakte - aantal)	<ul style="list-style-type: none">• 20,00 m² - 1 stuk
Totale oppervlakte	20,00 m ²
Eenvoudig bereikbaar	Ja
Bevestigingswijze	<ul style="list-style-type: none">• Geschroefd
Identificatiemethode	<p>De asbestdeskundige beoordeelt het materiaal als asbestverdacht en dus asbesthoudend, en dit zonder monstername.</p> <p>Motivatie: Er is een onderzoeksbeperking die monstername verhindert; De ruimte of het materiaal bevindt zich hoger dan 3,5 meter vanaf een vaste ondergrond.</p>
Destructieve handeling voor identificatie	Nee
Opmerking	De hoeveelheid betreft een schatting.

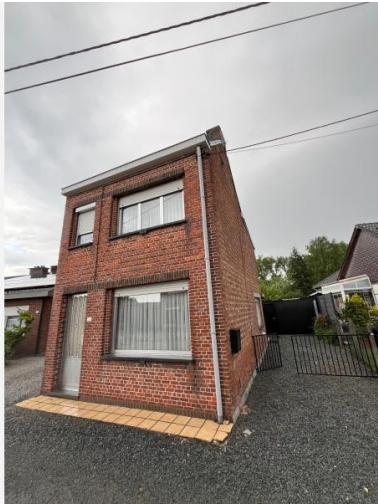
Overzichtsfoto

Beschrijving	Mastiek/kit tussen glas en profiel - buiten
Omgeving	Buiten
Primaire drager	Wandopening verticaal (raam, deur, ...)
Asbestmateriaal	In-situ afwerkingslagen - Pasta, stopverf, voegsel, stopsel, vulsel, mastiek, katten, ...
Bindmiddel van asbestmateriaal	Kitten, mastiek, pasta
Gebondenheid op basis van bindmiddel	Hecht
Hoeveelheid (gewicht - aantal)	<ul style="list-style-type: none">• 7,00 kg - 1 stuk
Totaal gewicht	7,00 kg
Eenvoudig bereikbaar	Ja
Bevestigingswijze	<ul style="list-style-type: none">• Verlijmd, ingegoten, versmeerd
Identificatiemethode	Een monstername door de asbestdeskundige met laboanalyse door een asbestlabo.
Destructieve handeling voor identificatie	Nee
Opmerking	De hoeveelheid betreft een schatting.

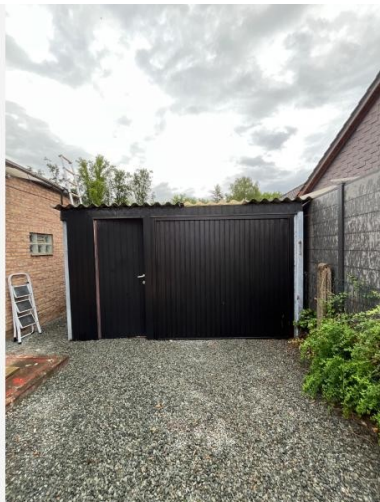
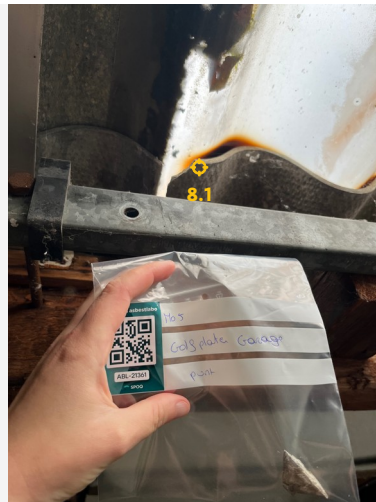
Overzichtsfoto

Beschrijving	dakbedekking - golfplaten aanbouw
Omgeving	Buiten
Primaire drager	Schuin dak
Asbestmateriaal	Dak- en gevelbekleding - Golfplaat
Bindmiddel van asbestmateriaal	Cement
Gebondenheid op basis van bindmiddel	Hecht
Hoeveelheid (oppervlakte - aantal)	<ul style="list-style-type: none">• 18,00 m² - 1 stuk
Totale oppervlakte	18,00 m ²
Eenvoudig bereikbaar	Ja
Bevestigingswijze	<ul style="list-style-type: none">• Geschroefd
Identificatiemethode	Een monstername door de asbestdeskundige met laboanalyse door een asbestlabo.
Destructieve handeling voor identificatie	Nee
Opmerking	De hoeveelheid betreft een schatting.

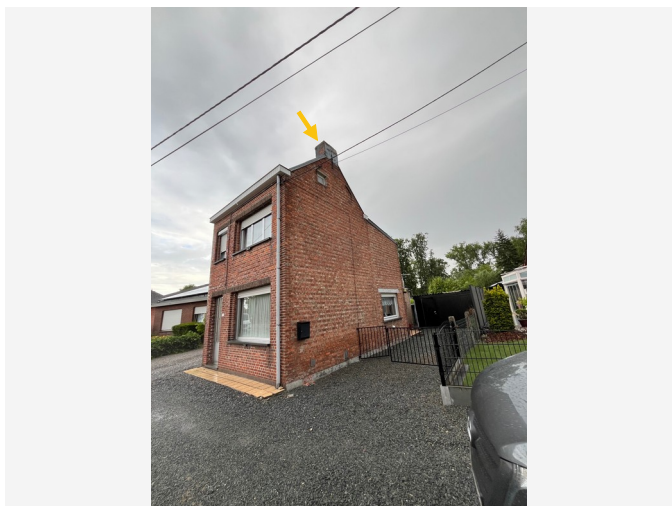
Situeringfoto

Conclusie

Tijdelijke beperking

Reden: Het te onderzoeken materiaal situeert zich hoger dan 3,50 m te rekenen vanaf een veilige ondergrond

Uitleg van de asbestdeskundige: De binnenzijde van de schouw kon niet geïnspecteerd worden. Ook van buitenaf was inspectie onmogelijk omwille van de hoogte (hoger dan 3.5m). Asbestverdachte toepassingen kunnen aanwezig zijn. Dit betreft een beperking op middellange termijn.

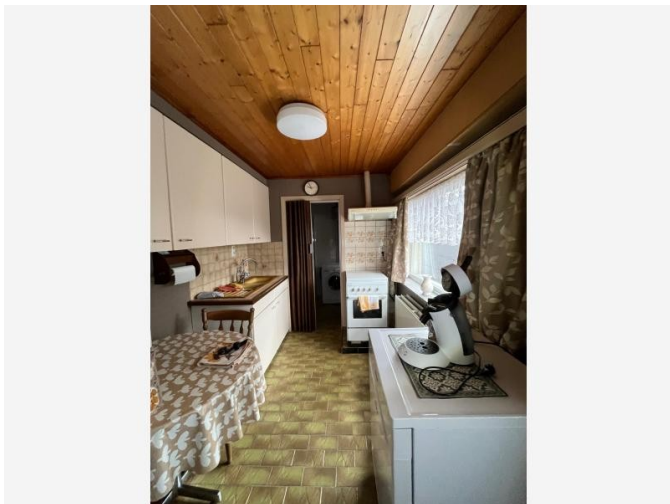
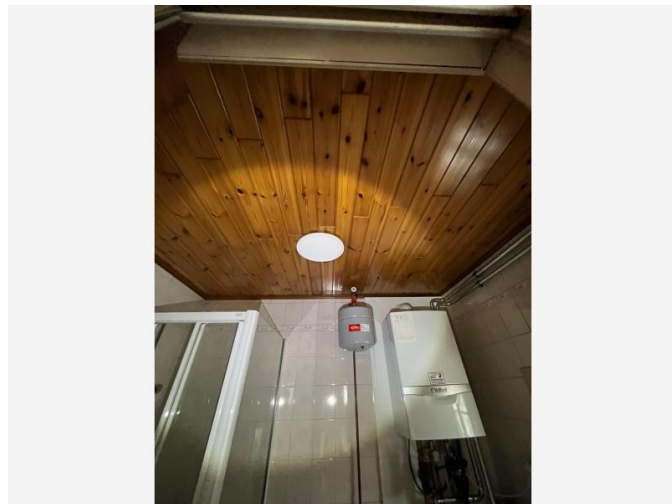
Informatie over een niet-asbestverdacht materiaal

Het plafond bestaat uit niet-asbestverdachte gipskartonplaten/hout-/pvc platen . Zonder destructie is het niet mogelijk om na te gaan of er asbestverdachte materialen aanwezig zijn achter de gipskartonplaten/hout-/pvc platen.

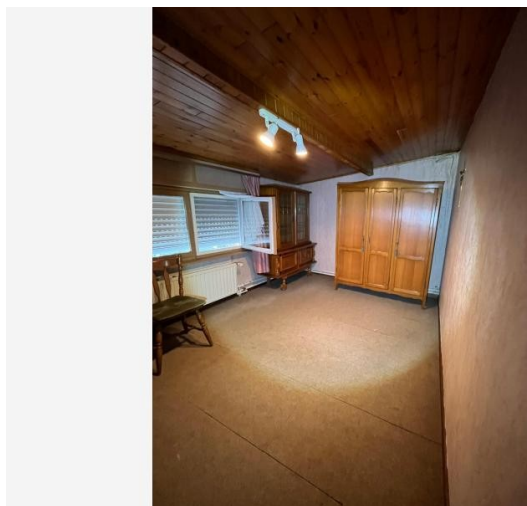
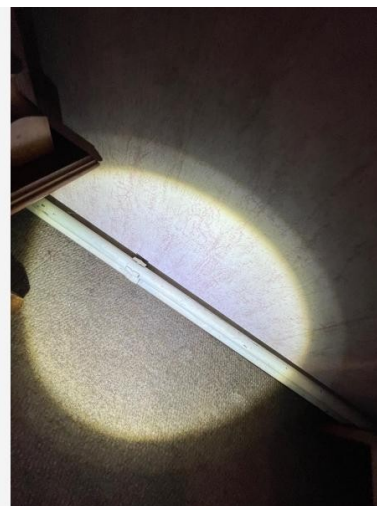
Informatie over een niet-asbestverdacht materiaal

De aanwezige vloerbekleding is niet asbestverdacht. De onderliggende laag was echter niet inspecteerbaar zonder destructie tijdens de inspectie. Mogelijk is de onderliggende laag asbestverdacht.

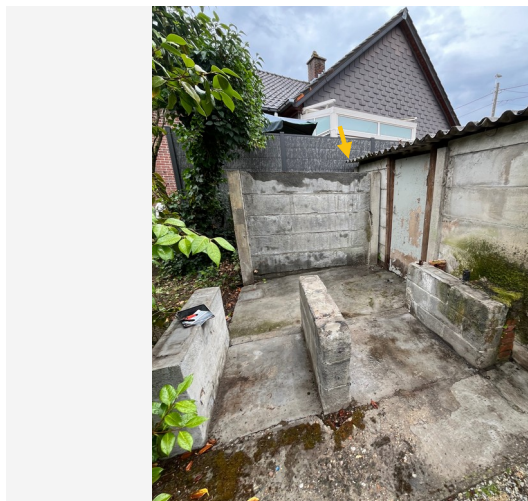
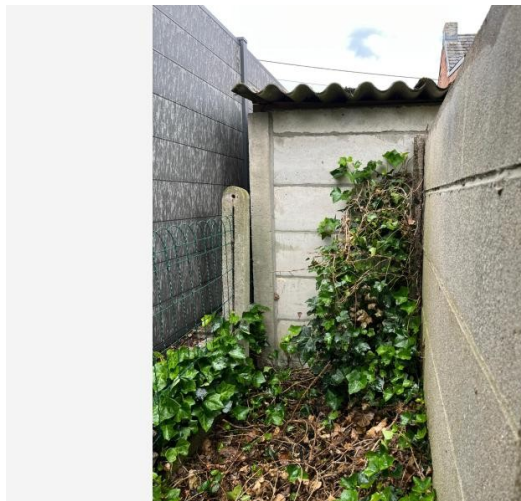
Beschrijving van een afdruipt of afvloei

Geen asbest

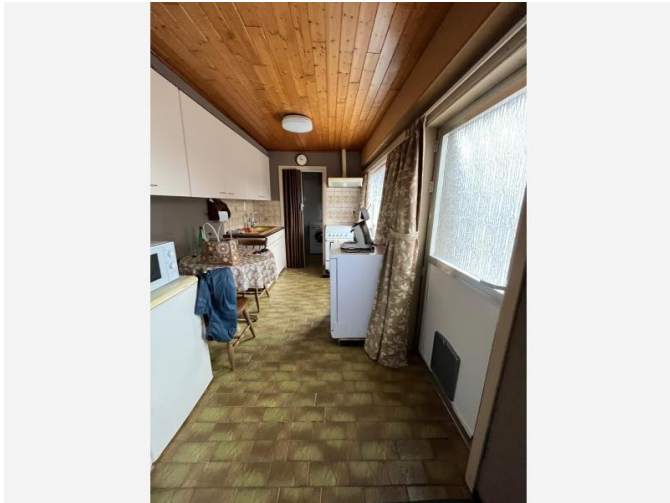
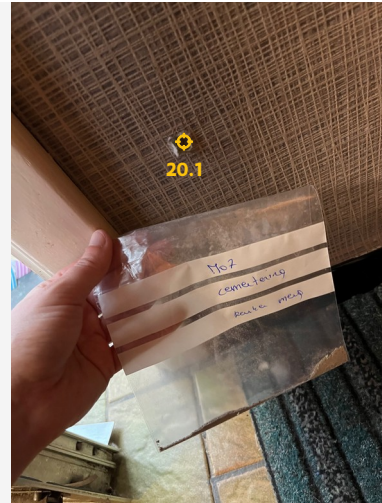
Conclusie

Geen asbest

#	Type	Referentie	Resultaat
20.1	Mengmonster	M07	Geen asbest

Beschrijving	Cementering binnen keuken
Omgeving	Binnen
Primaire drager	Binnenwand
Bindmiddel van materiaal	Cement
Gebondenheid op basis van bindmiddel	Hecht
Hoeveelheid (oppervlakte - dikte - aantal)	• 25,00 m ² - 2,00 cm - 1 stuk
Totaal volume	0,50 m ³
Identificatiemethode	Een monstername door de asbestdeskundige met laboanalyse door een asbestlabo.
Destructieve handeling voor identificatie	Nee
Opmerking	De hoeveelheid betreft een schatting.

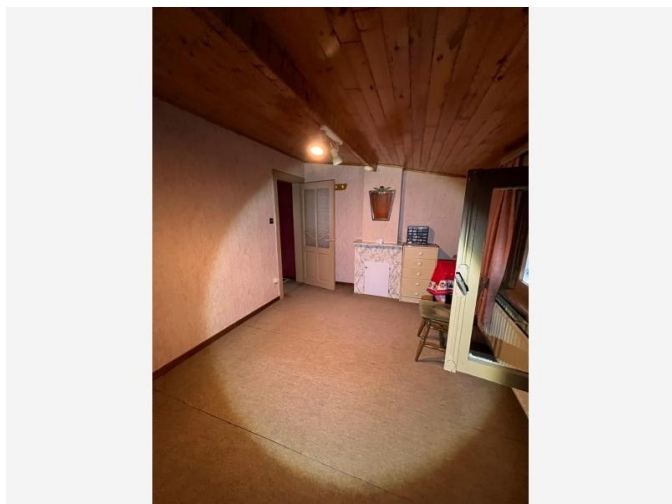
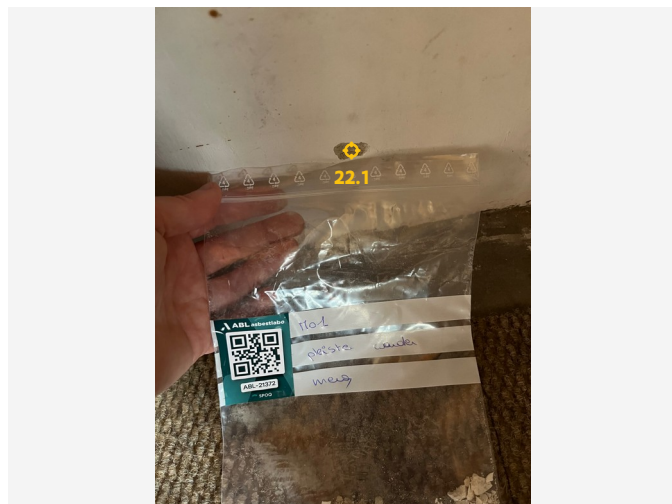
Conclusie

Geen asbest

#	Type	Referentie	Resultaat
22.1	Mengmonster	M01	Geen asbest

Beschrijving	Pleisterwerk wanden
Omgeving	Binnen
Primaire drager	Binnenwand
Bindmiddel van materiaal	Gips - kalk
Gebondenheid op basis van bindmiddel	Niet-hechtgebonden
Hoeveelheid (oppervlakte - dikte - aantal)	• 100,00 m ² - 2,00 cm - 1 stuk
Totaal volume	2,00 m ³
Identificatiemethode	Een monstername door de asbestdeskundige met laboanalyse door een asbestlabo.
Destructieve handeling voor identificatie	Nee
Opmerking	<p>De hoeveelheid betreft een schatting.</p> <p>Het materiaal werd bemonsterd op de volgende locaties: slaapkamer, woonkamer</p> <p>Het materiaal op volgende verplichte locatie werd niet bemonsterd wegens: geen trappenhuis aanwezig en geen pleister in vochtige ruimtes met ketel in badkamer</p>
