Asbestinventarisatetest

Provincialeweg 70, 2890 Puurs-Sint-Amands

Attestnummer : 20260325-000201.000

Uitgegeven op : 25.03.2026

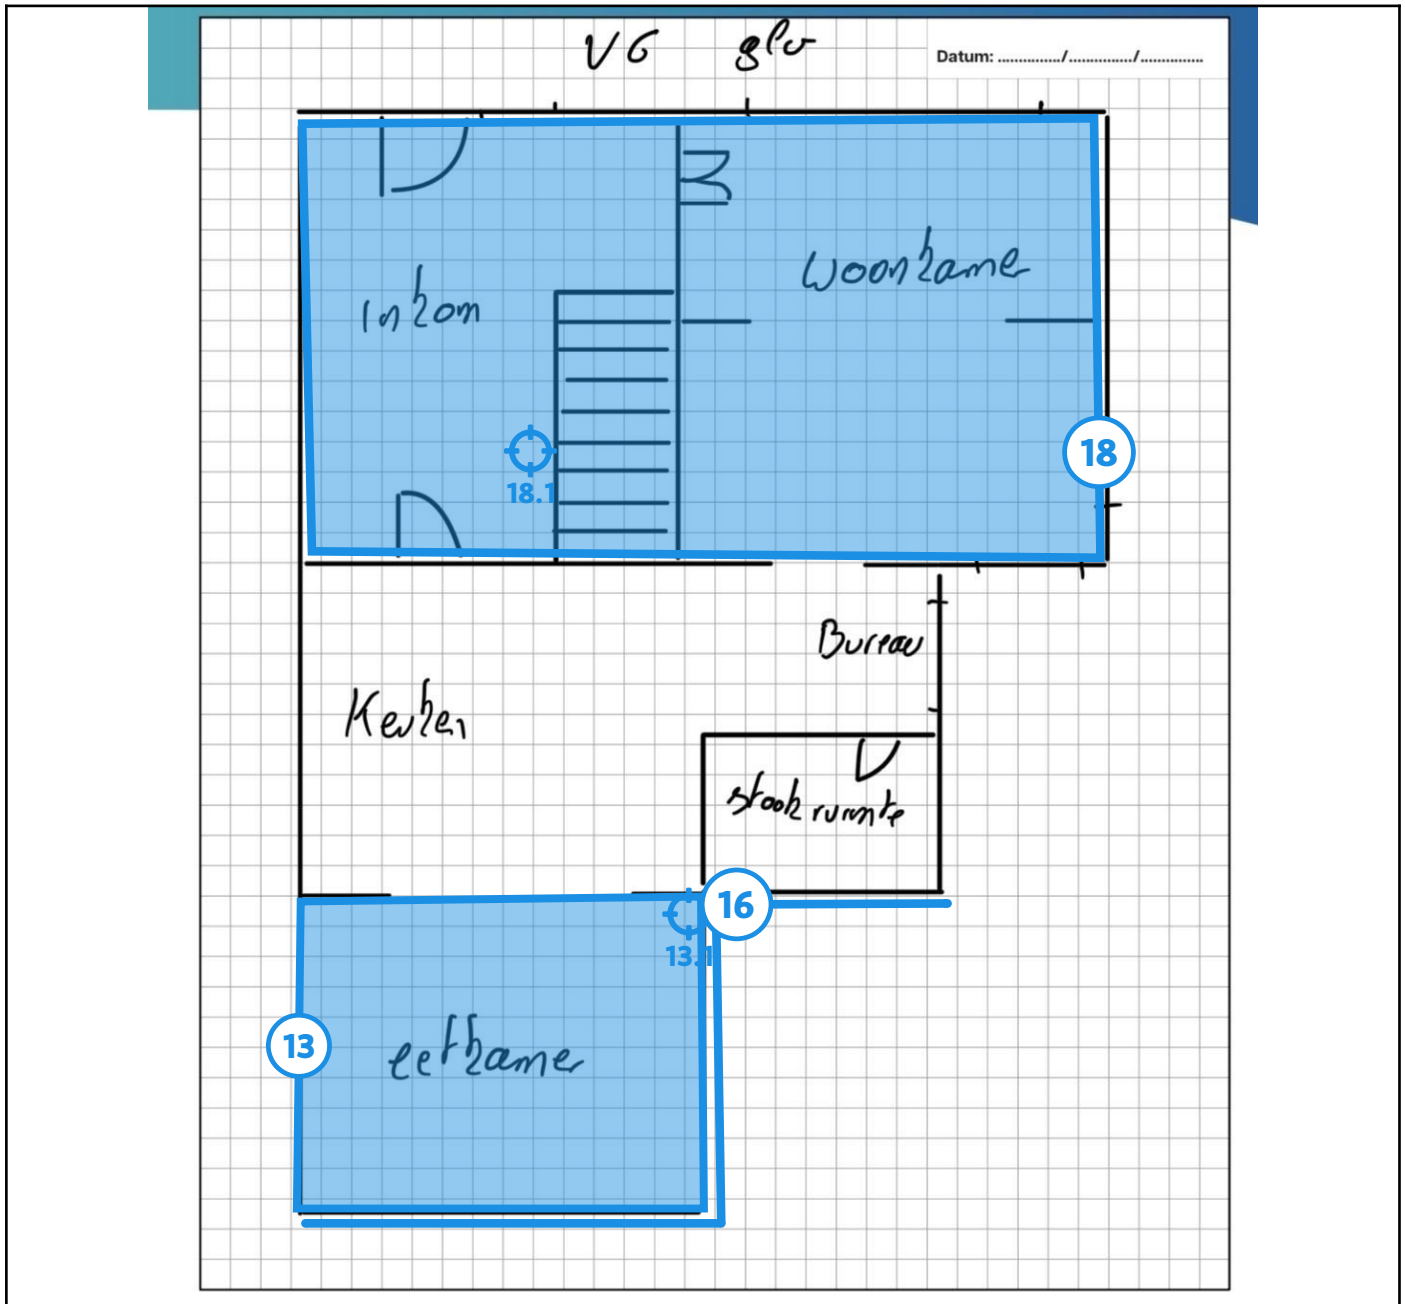
Plan 1.1: Gelijkvloers

Beschrijving	Type	Actie
13. Dakbedekking - Roofing	Geen asbest	-
13.1 Code: M04	Puntmonster	-
16. Crepi (buiten)	Geen asbest	-
18. Pleisterwerk plafonds	Geen asbest	-

18.1 Code: M02	Mengmonster	-
----------------	-------------	---

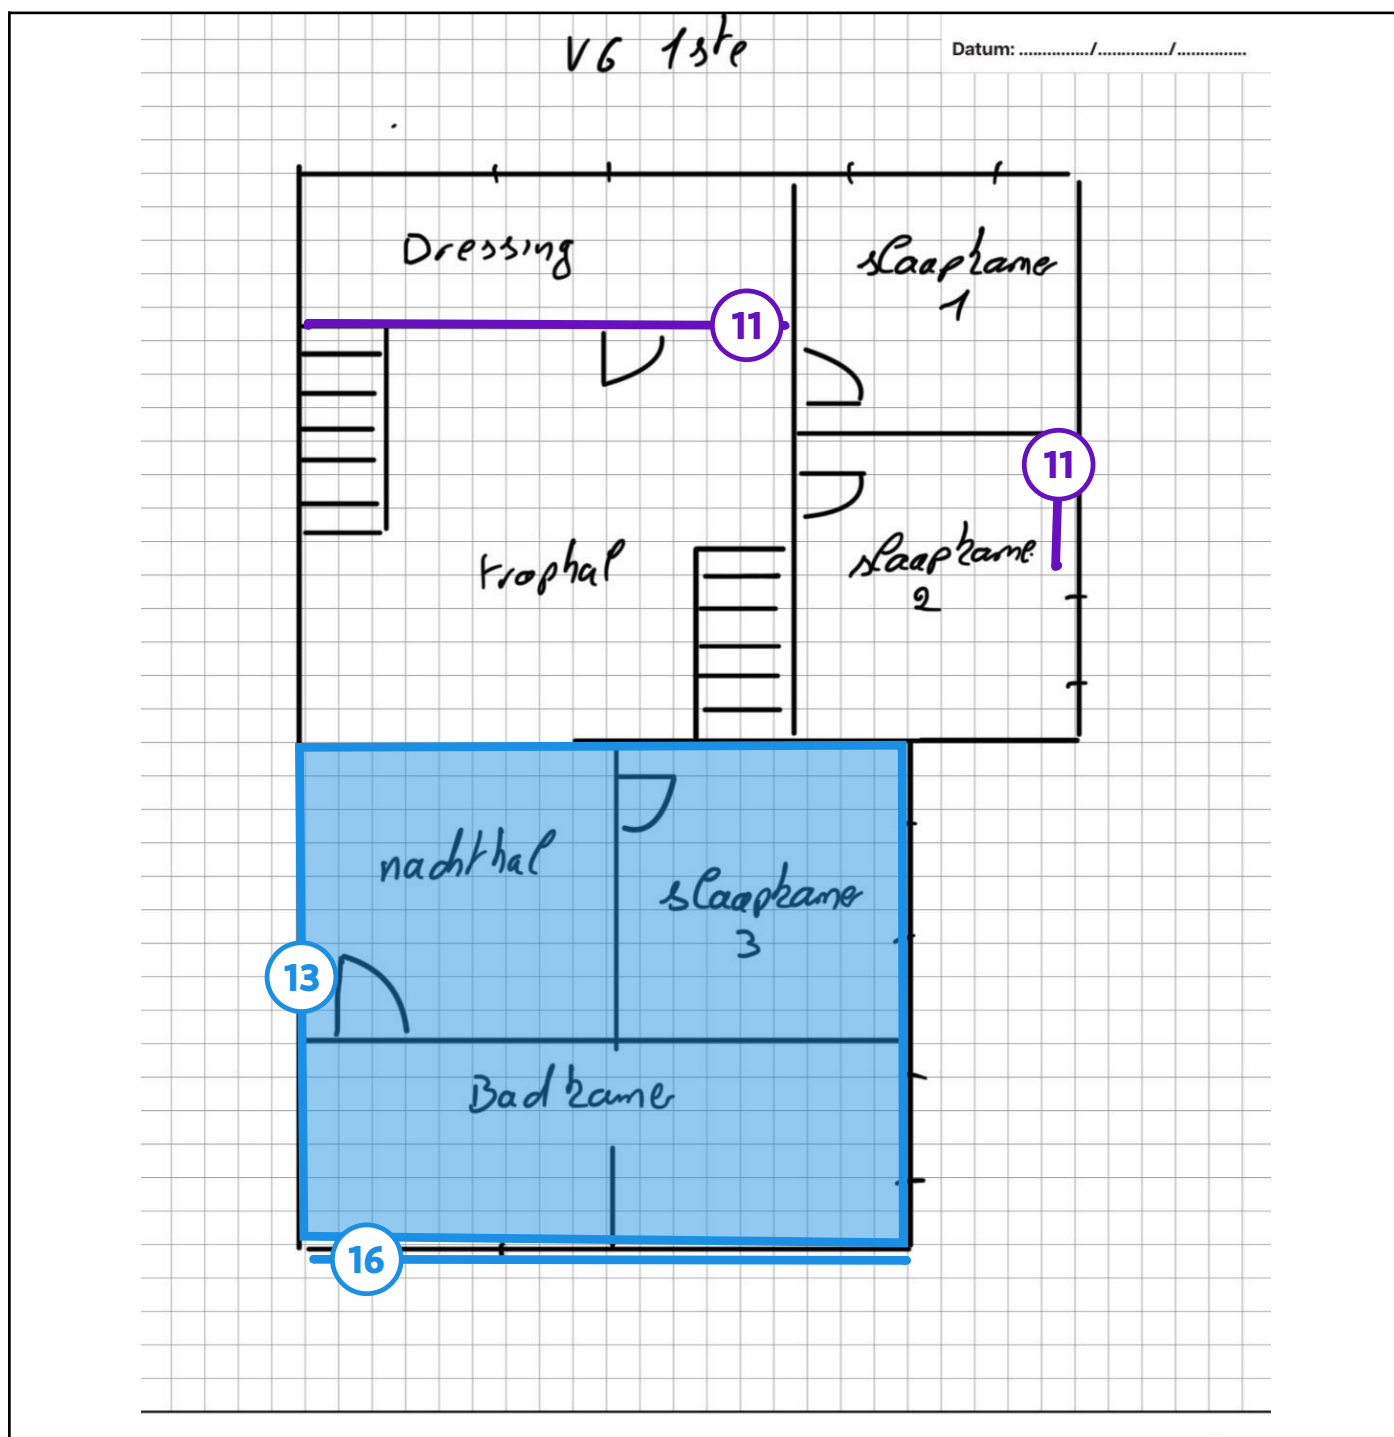
Plan 1.2: 1ste verdieping

Beschrijving	Type	Actie
11. Valse wand(en)/voorzetwand(en) - Gipskarton	Advies	-
13. Dakbedekking - Roofing	Geen asbest	-

16. Crepi (buiten)	Geen asbest	-
--------------------	-------------	---

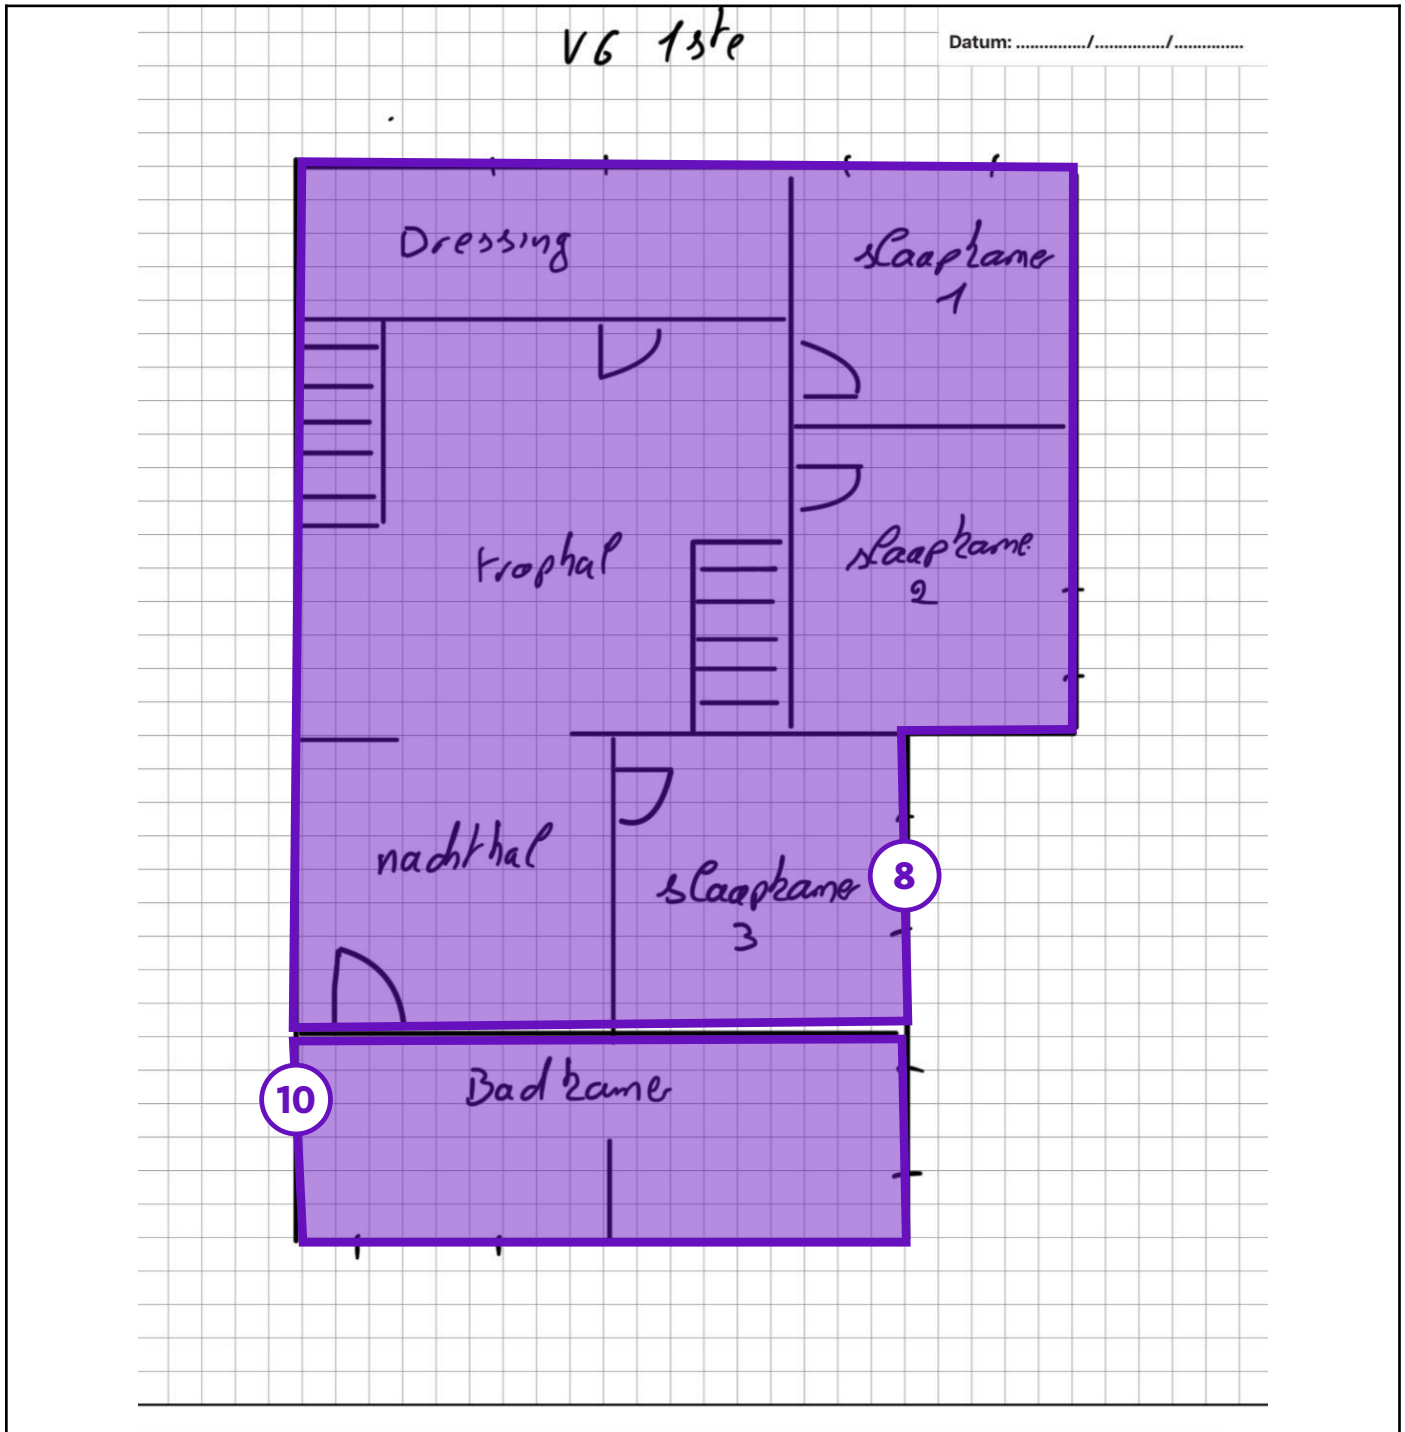
Plan 1.4: 1ste verdieping

Beschrijving	Type	Actie
8. Vloerbekleding - Niet verdacht	Advies	-

10. Tegellijm onder vloertegels en achter plinttegels	Advies	-
---	--------	---

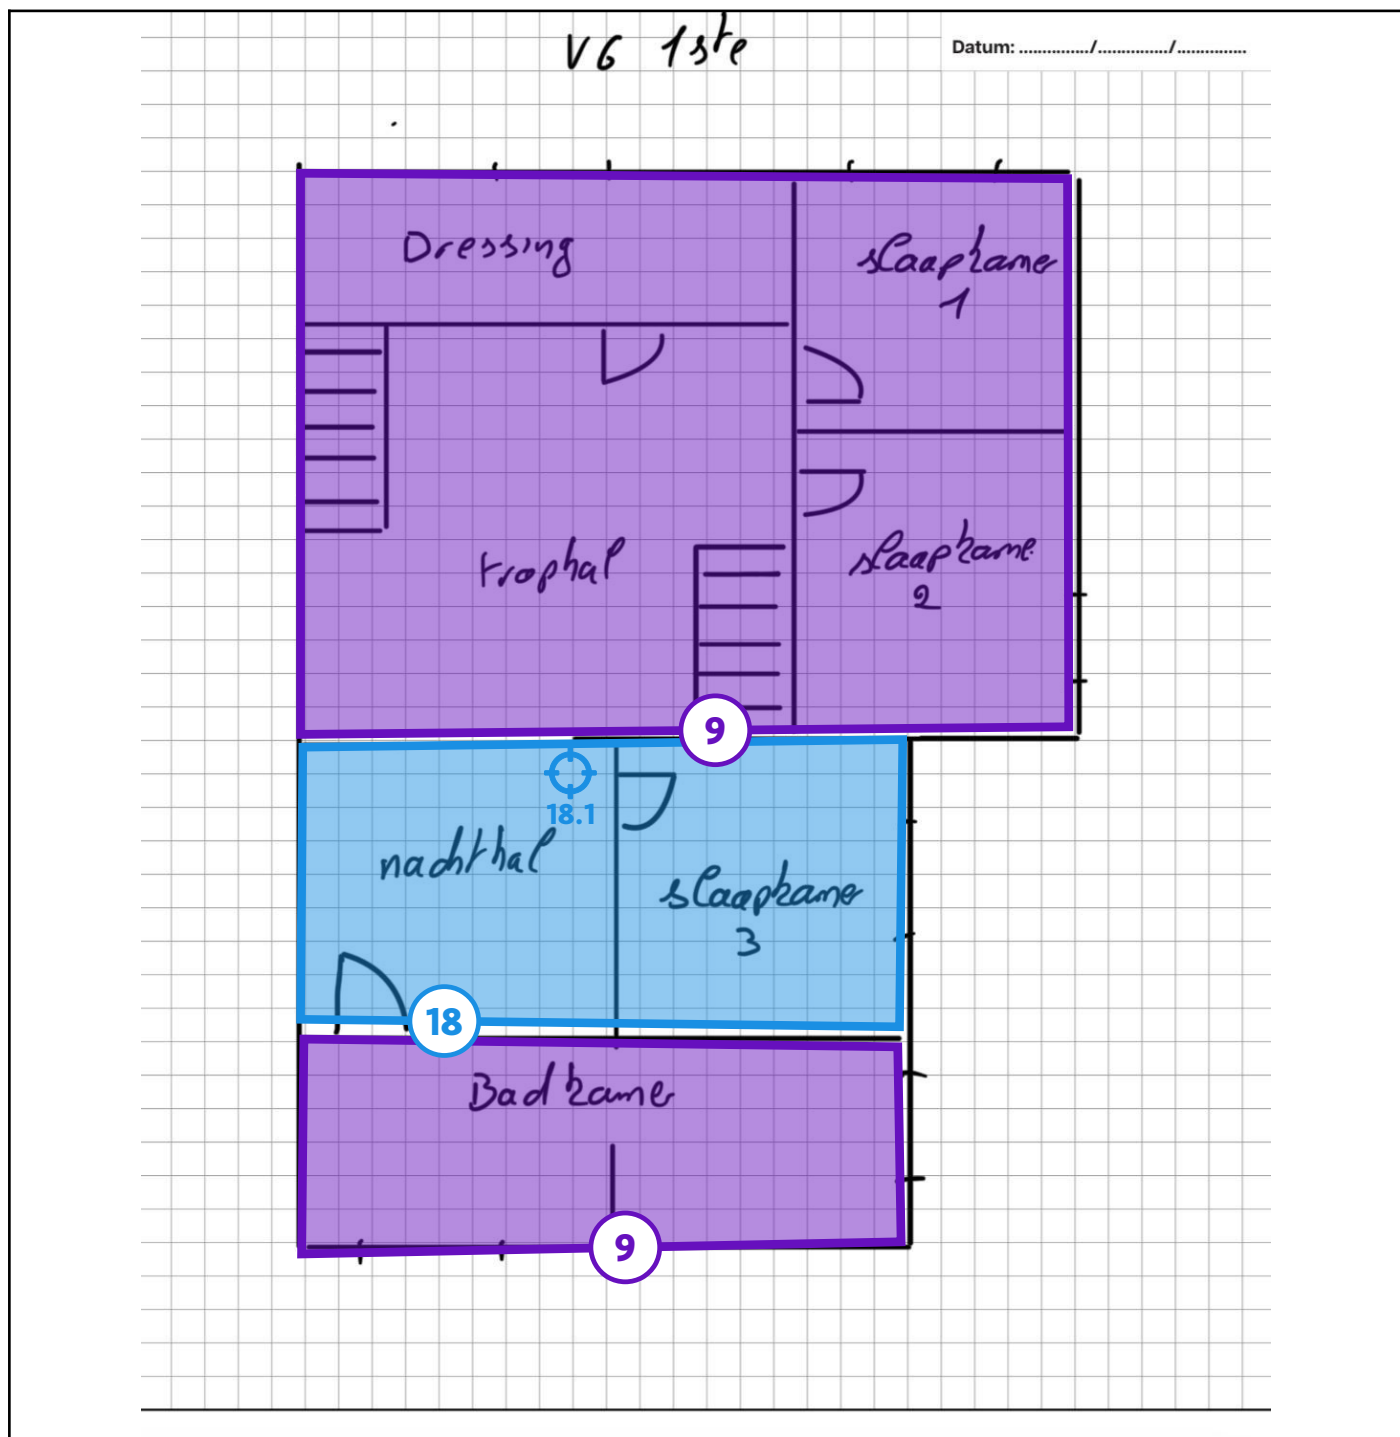
Plan 1.5: 1ste verdieping

Beschrijving	Type	Actie
9. Plafondafwerking in gipskarton	Advies	-
18. Pleisterwerk plafonds	Geen asbest	-

18.1 Code: M02	Mengmonster	-
----------------	-------------	---

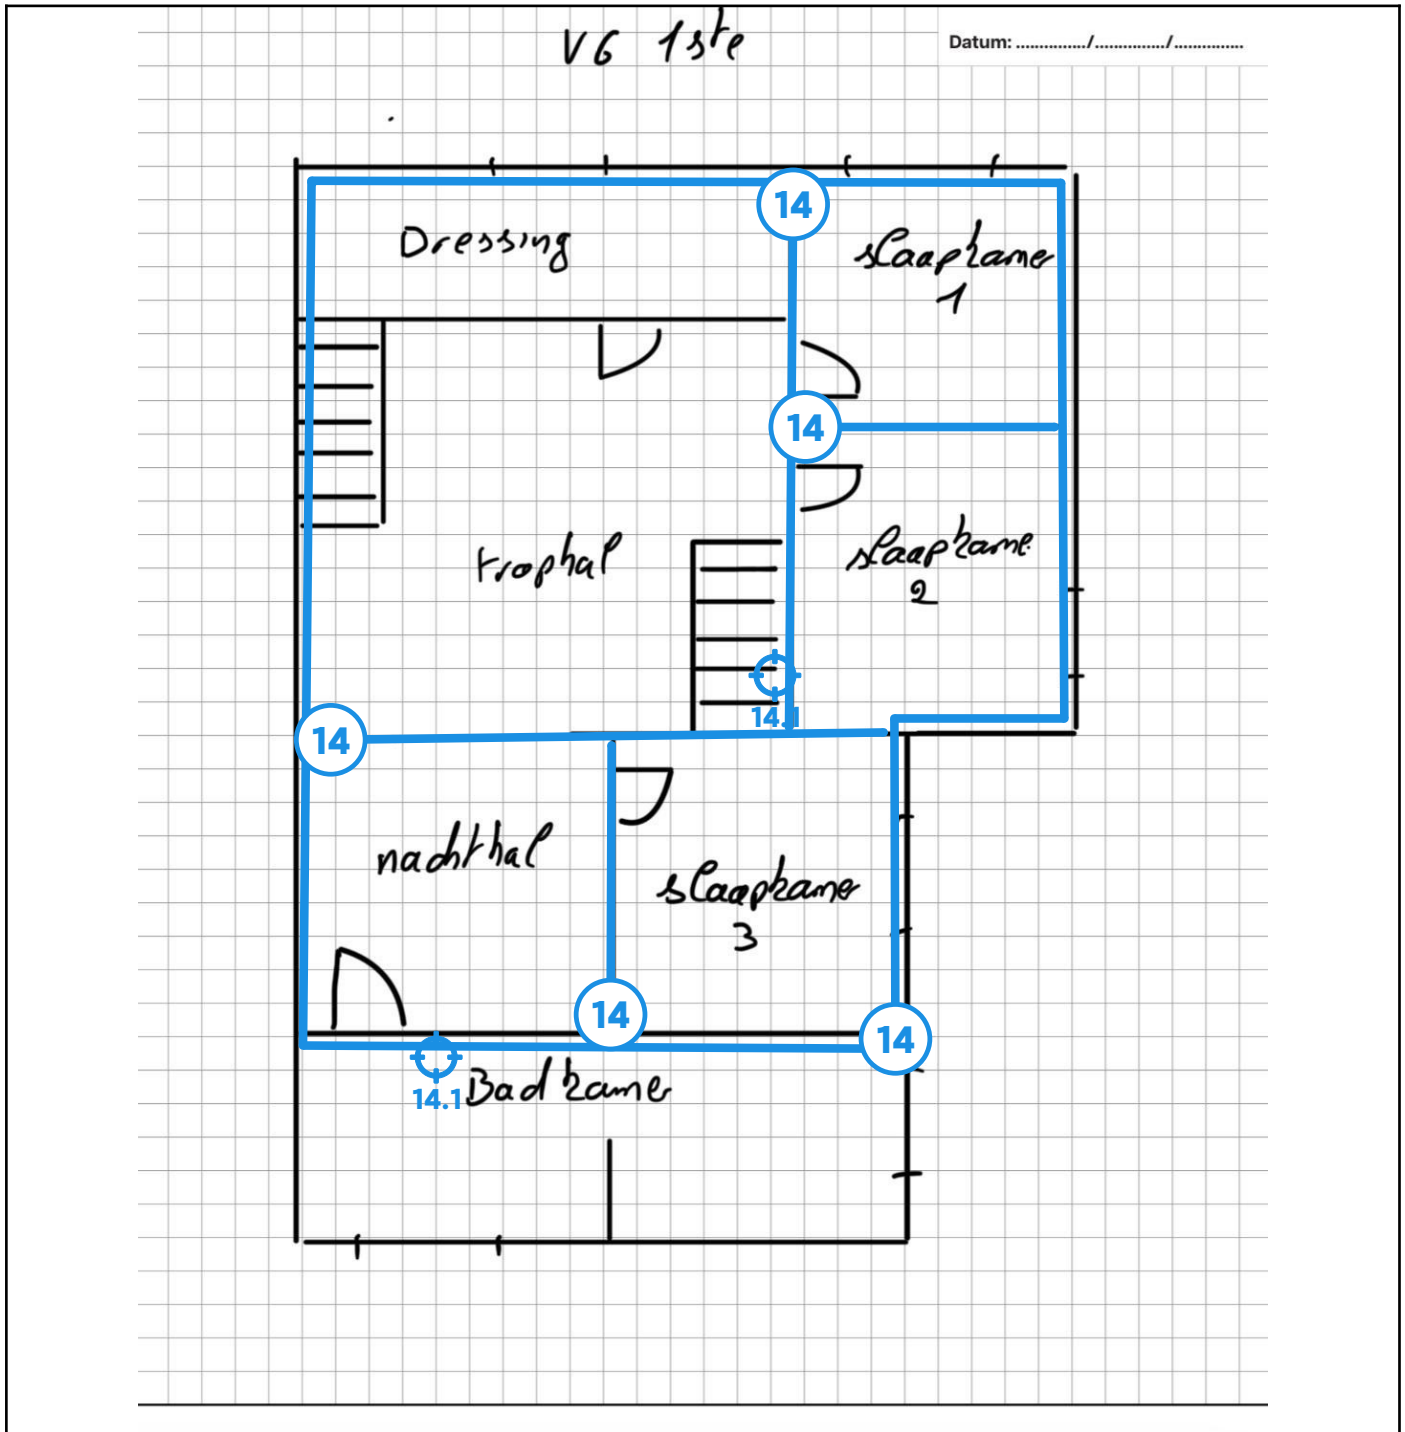
Plan 1.6: 1ste verdieping

Beschrijving	Type	Actie
14. Pleisterwerk wanden	Geen asbest	-
14.1 Code: M01	Mengmonster	-

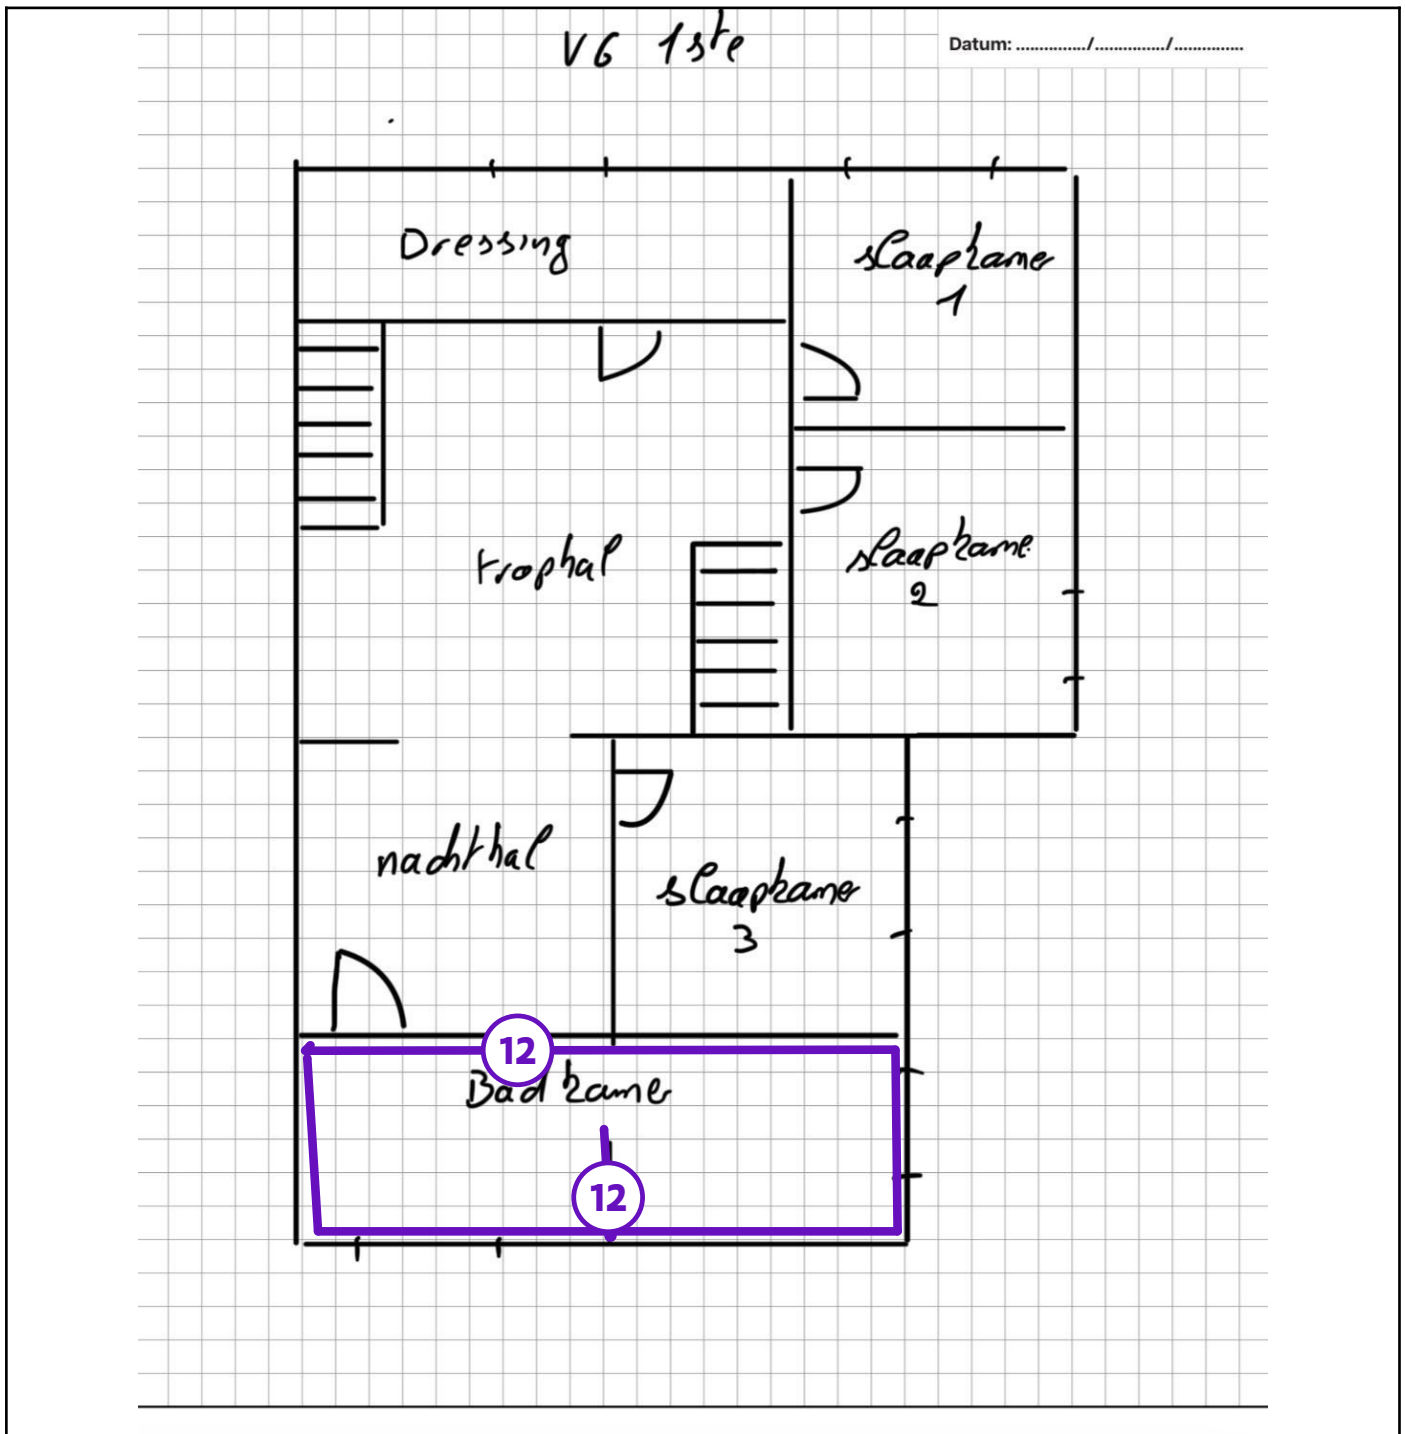
Plan 1.7: 1ste verdieping

Beschrijving	Type	Actie
12. Tegellijn achter wandtegels	Advies	-

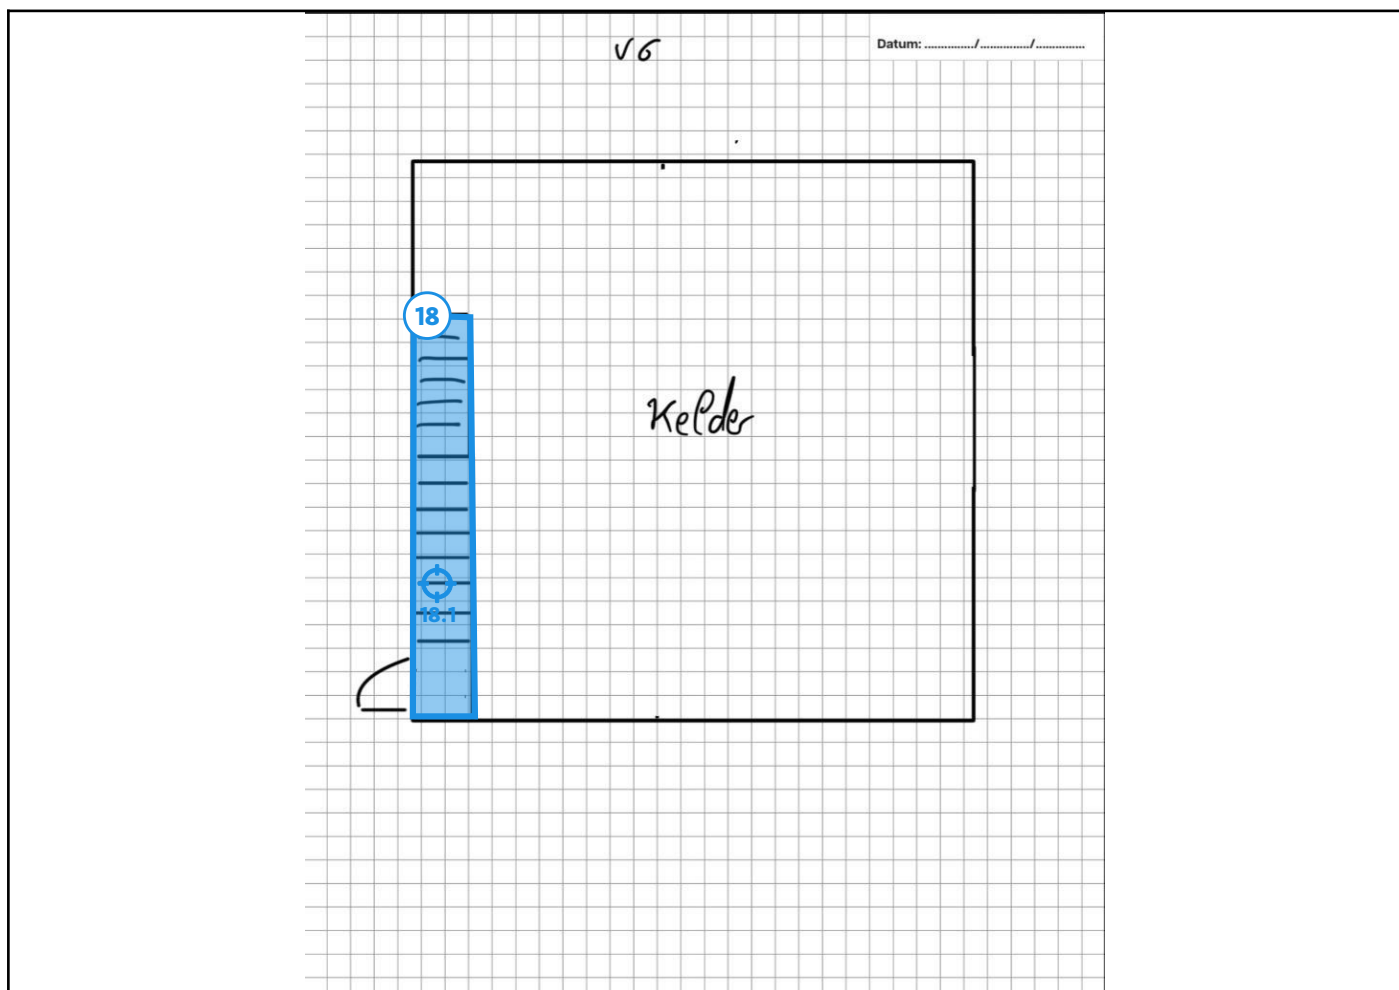
Plan 1.9: Kelder

Beschrijving	Type	Actie
18. Pleisterwerk plafonds	Geen asbest	-
18.1 Code: M02	Mengmonster	-

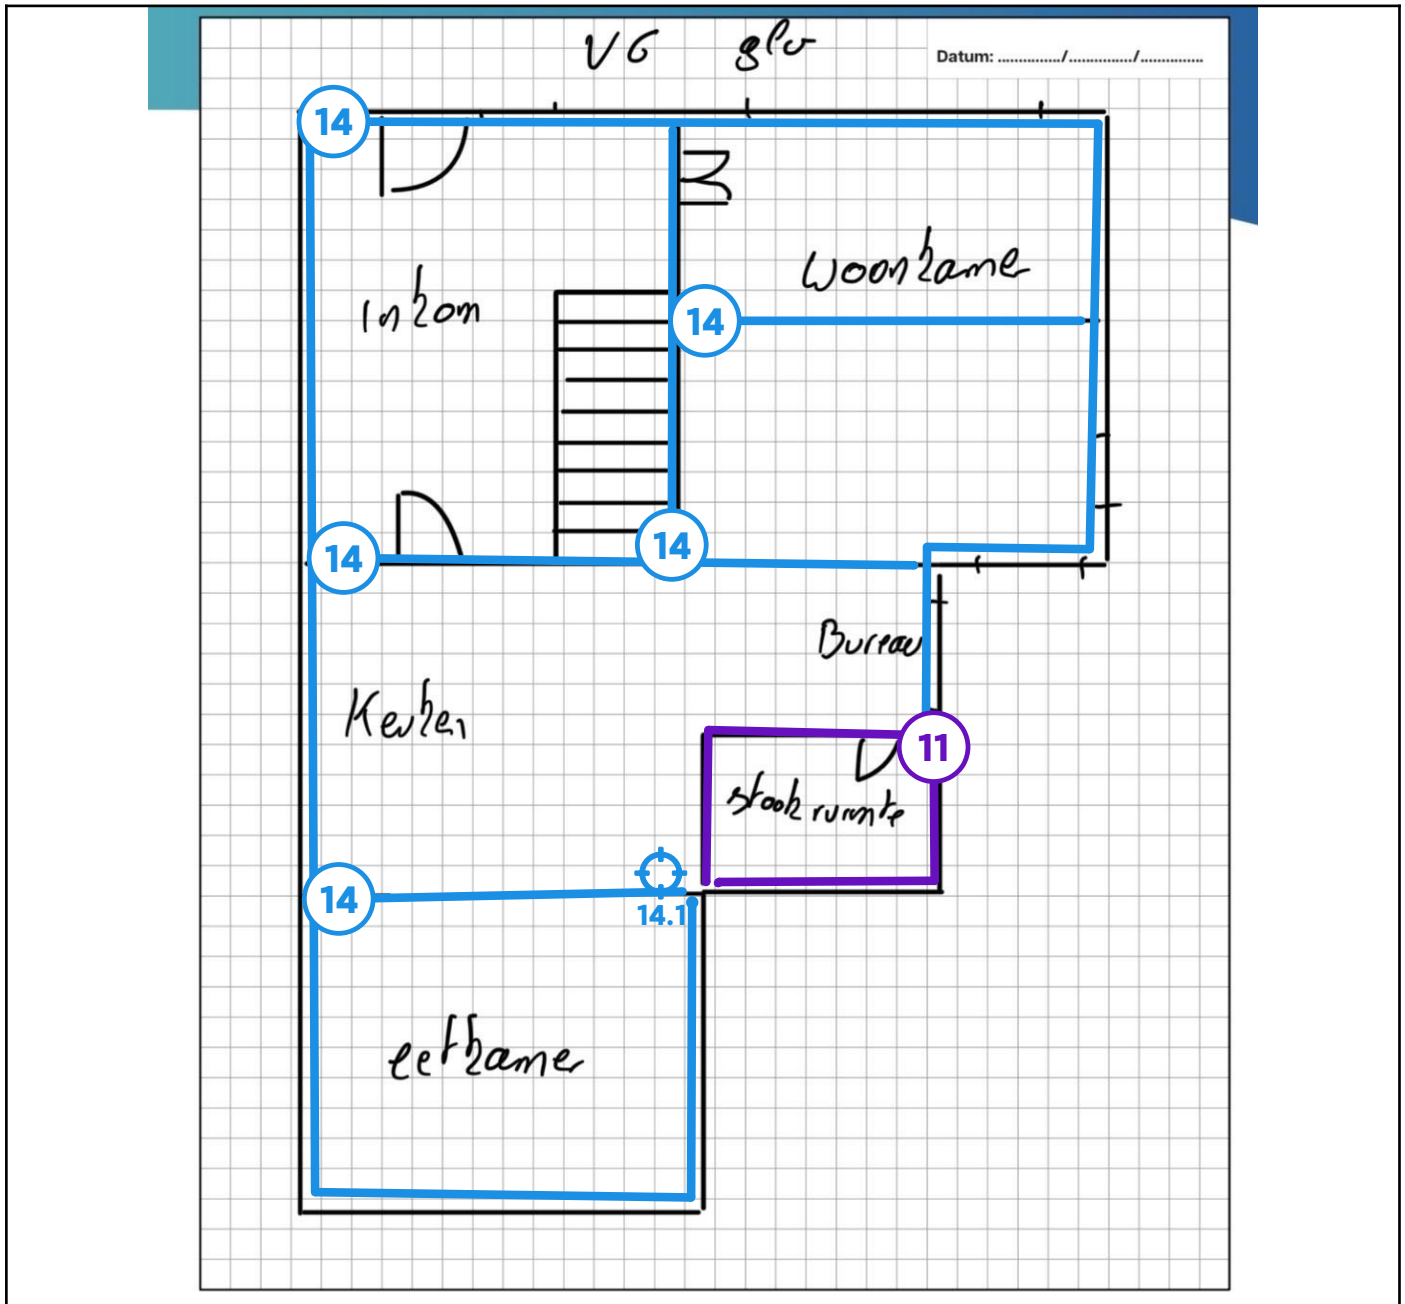
Plan 1.10: Gelijkvloers

Beschrijving	Type	Actie
11. Valse wand(en)/voorzetwand(en) - Gipskarton	Advies	-
14. Pleisterwerk wanden	Geen asbest	-
14.1 Code: M01	Mengmonster	-

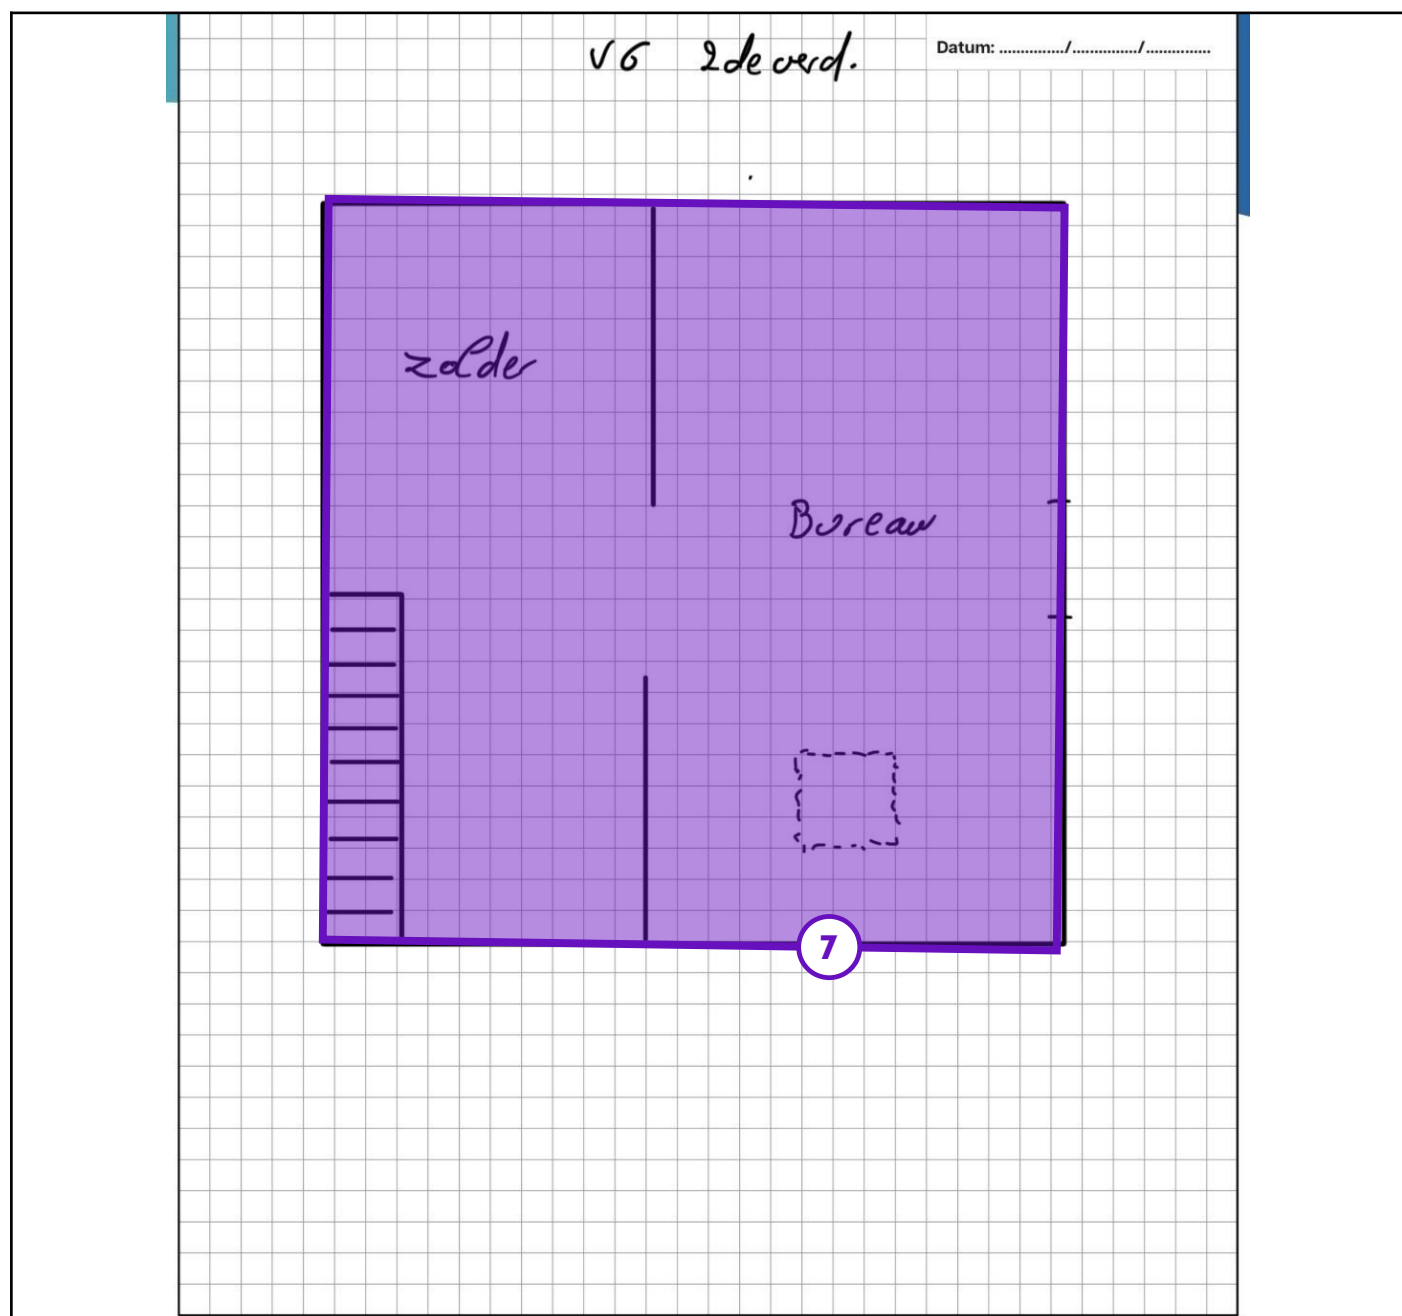
Plan 1.11: Zolder

Beschrijving	Type	Actie
7. Onderdak	Beperking	-

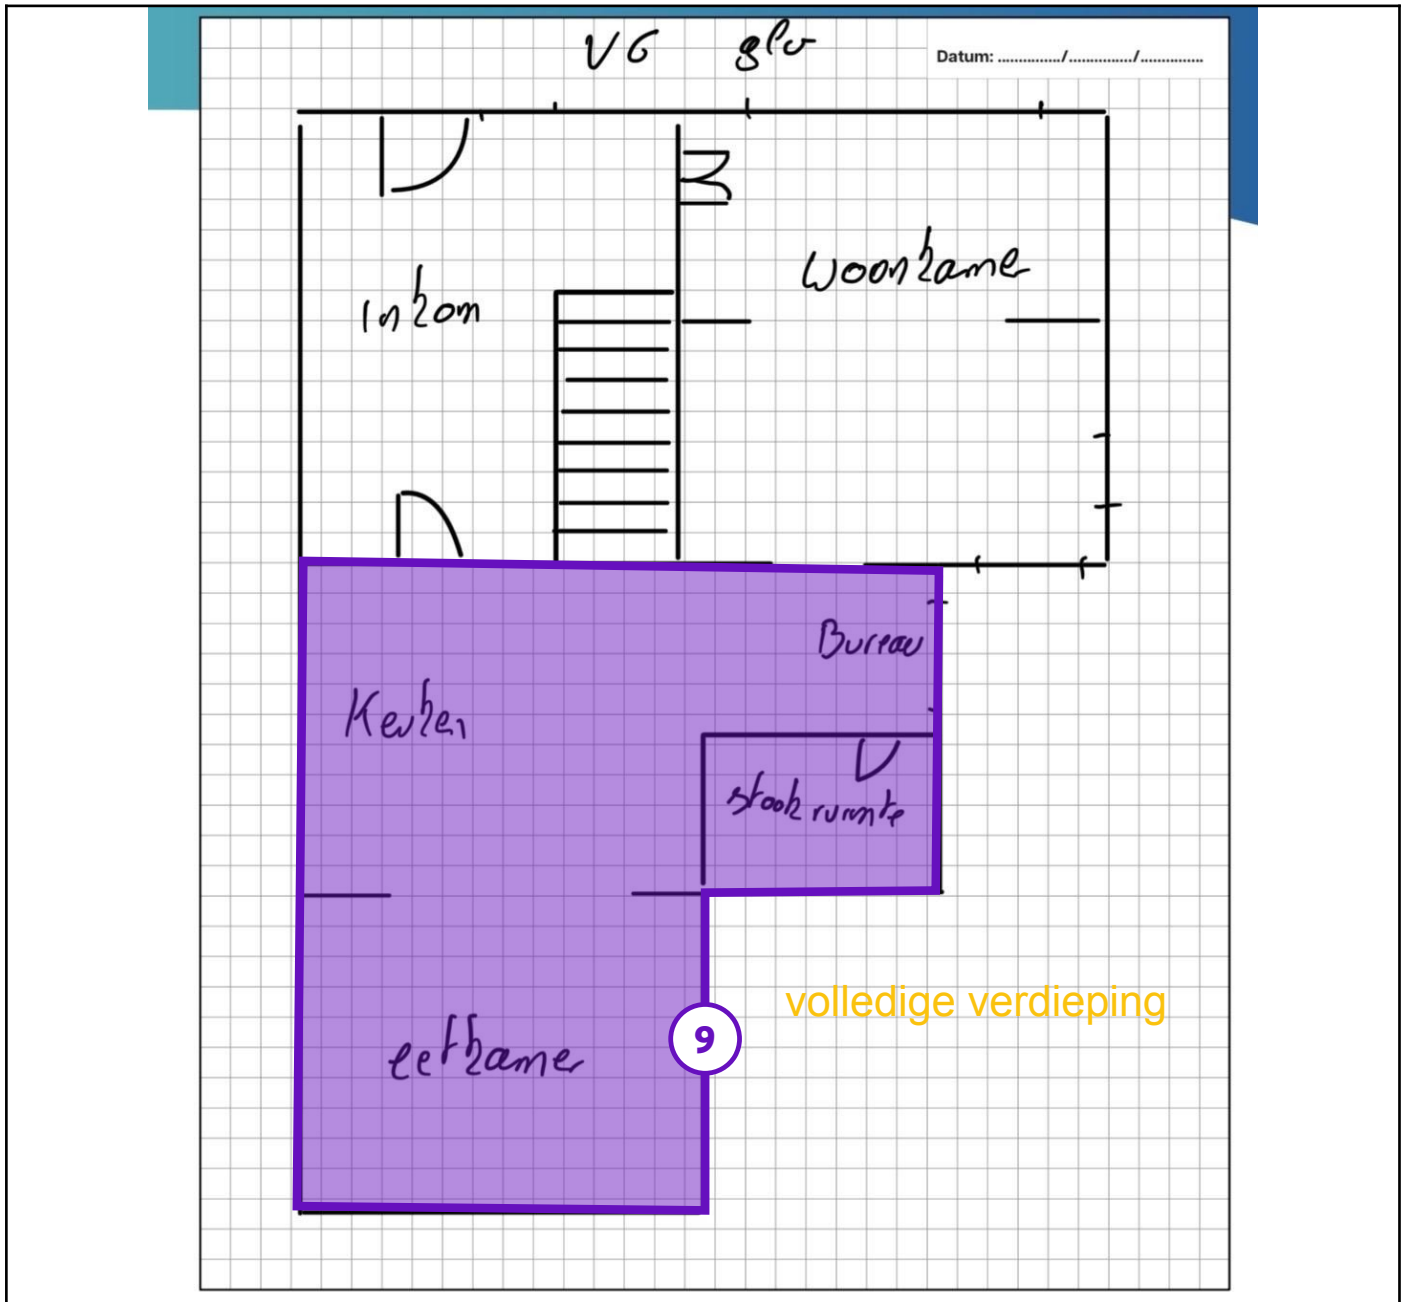
Plan 1.12: Gelijkvloers

Beschrijving	Type	Actie
8. Vloerbekleding - Niet verdacht	Advies	-
9. Plafondafwerking in gipskarton	Advies	-

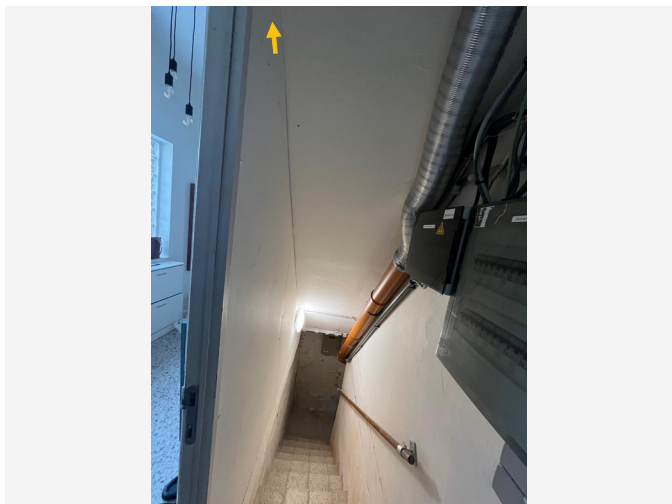
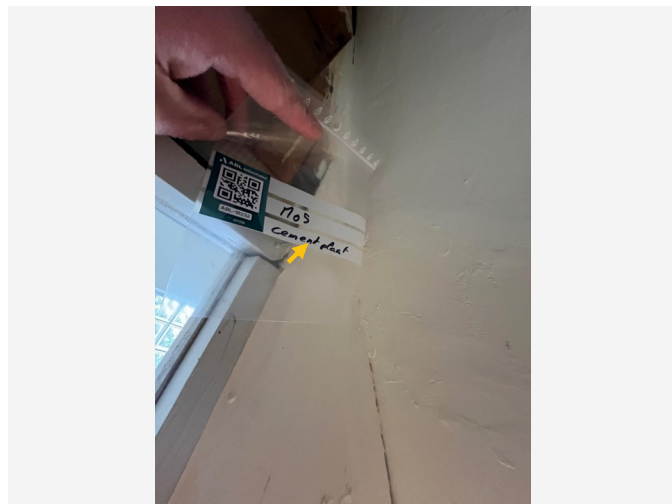
Beschrijving	Cementplaat schabben kelder
Omgeving	Binnen
Primaire drager	Inrichting (meubilair, ...)
Asbestmateriaal	Plaat, paneel, tablet - Generiek
Bindmiddel van asbestmateriaal	Cement
Gebondenheid op basis van bindmiddel	Hecht
Hoeveelheid (oppervlakte - dikte - aantal)	<ul style="list-style-type: none">• 6,50 m² - 2,00 cm - 1 stuk
Totaal volume	0,13 m ³
Eenvoudig bereikbaar	Nee <ul style="list-style-type: none">• Het asbestmateriaal is bedekt (uitgezonderd laag verf, coating, behang, kunststof, textiel) en het wegnemen van het bedekkende materiaal kan niet zonder het bedekkende materiaal te beschadigen.
Bevestigingswijze	<ul style="list-style-type: none">• Genageld, geniet
Identificatiemethode	Een monstername door de asbestdeskundige met laboanalyse door een asbestlabo.
Destructieve handeling voor identificatie	Nee
Opmerking	De opgegeven hoeveelheid is een schatting.

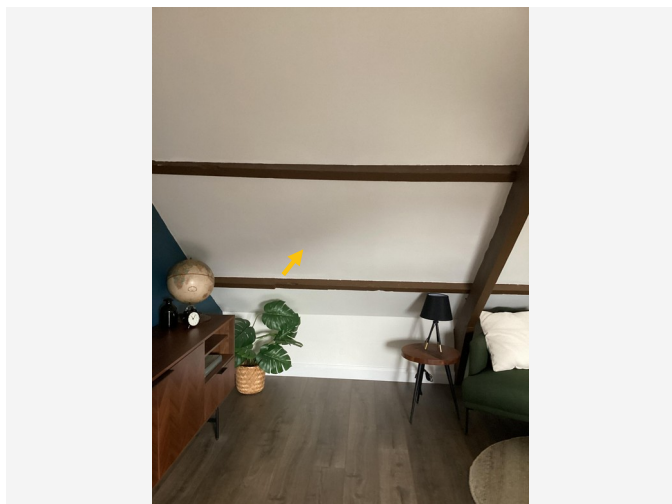
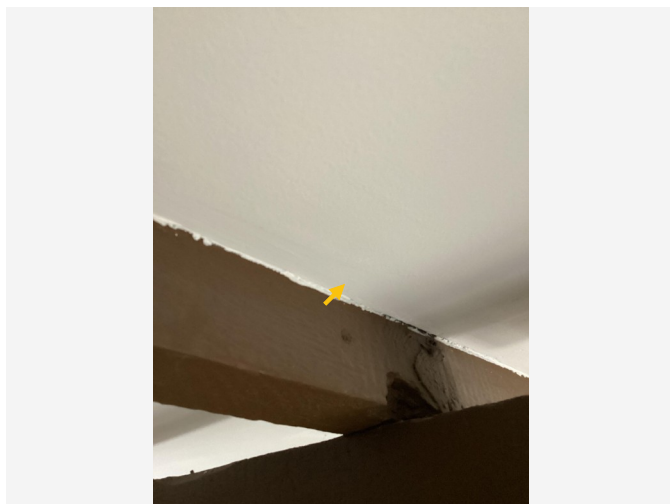
Basis voor advies	De asbestdeskundige beoordeelt het materiaal als niet-asbestverdacht.
Primaire drager	Vloer

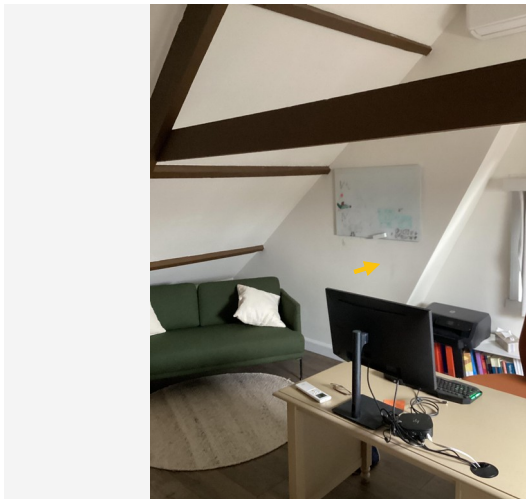
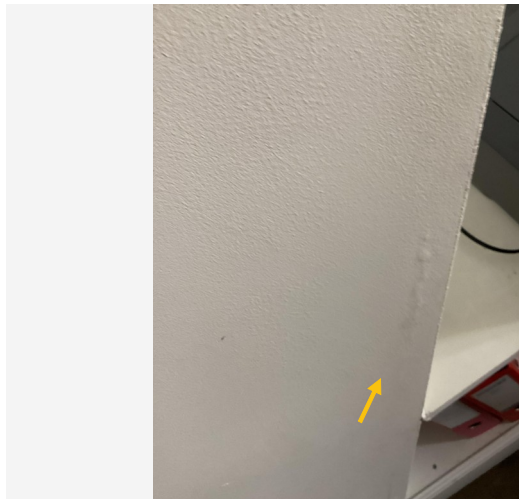
Basis voor advies	Beoordeling op basis van expertise, zonder een vaststelling door de asbestdeskundige.
(Asbest)materiaal	In-situ afwerkingslagen - Lijm laag

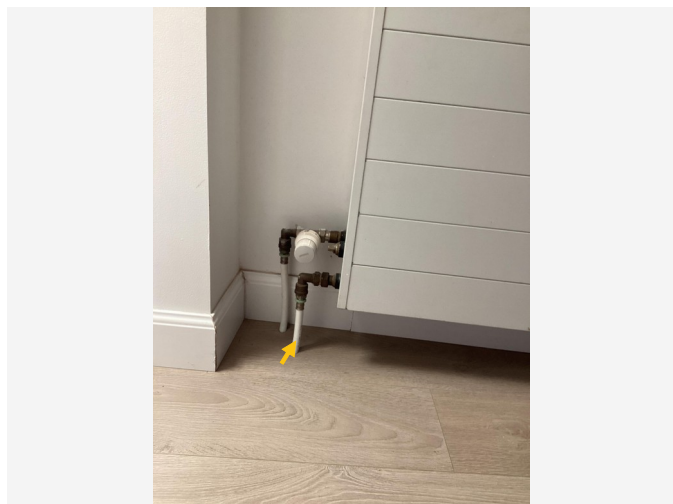
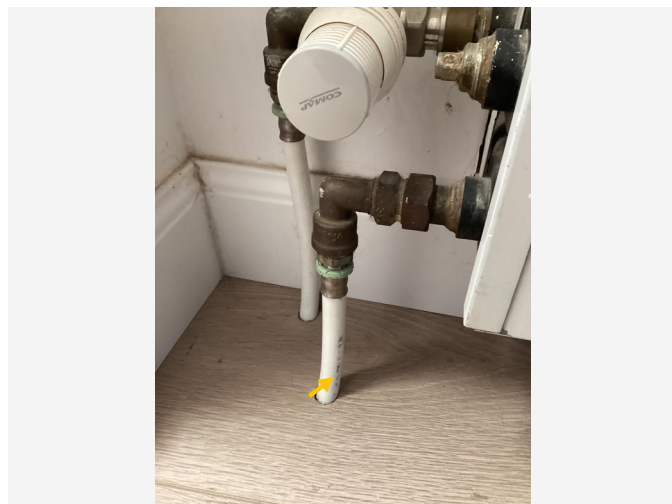
Beschrijving	Notitie	Terug te vinden op plannen
Fiche 23: Liftinfrastructuur - niet aanwezig		-
Fiche 24: Leidingisolatie - niet aanwezig	Geen leidingisolatie aanwezig.	-
