Asbestinventarisatetest

Brusselsestraat 112, 1840 Londerzeel

Attestnummer : 20260319-000009.000

Niet-asbestveilig

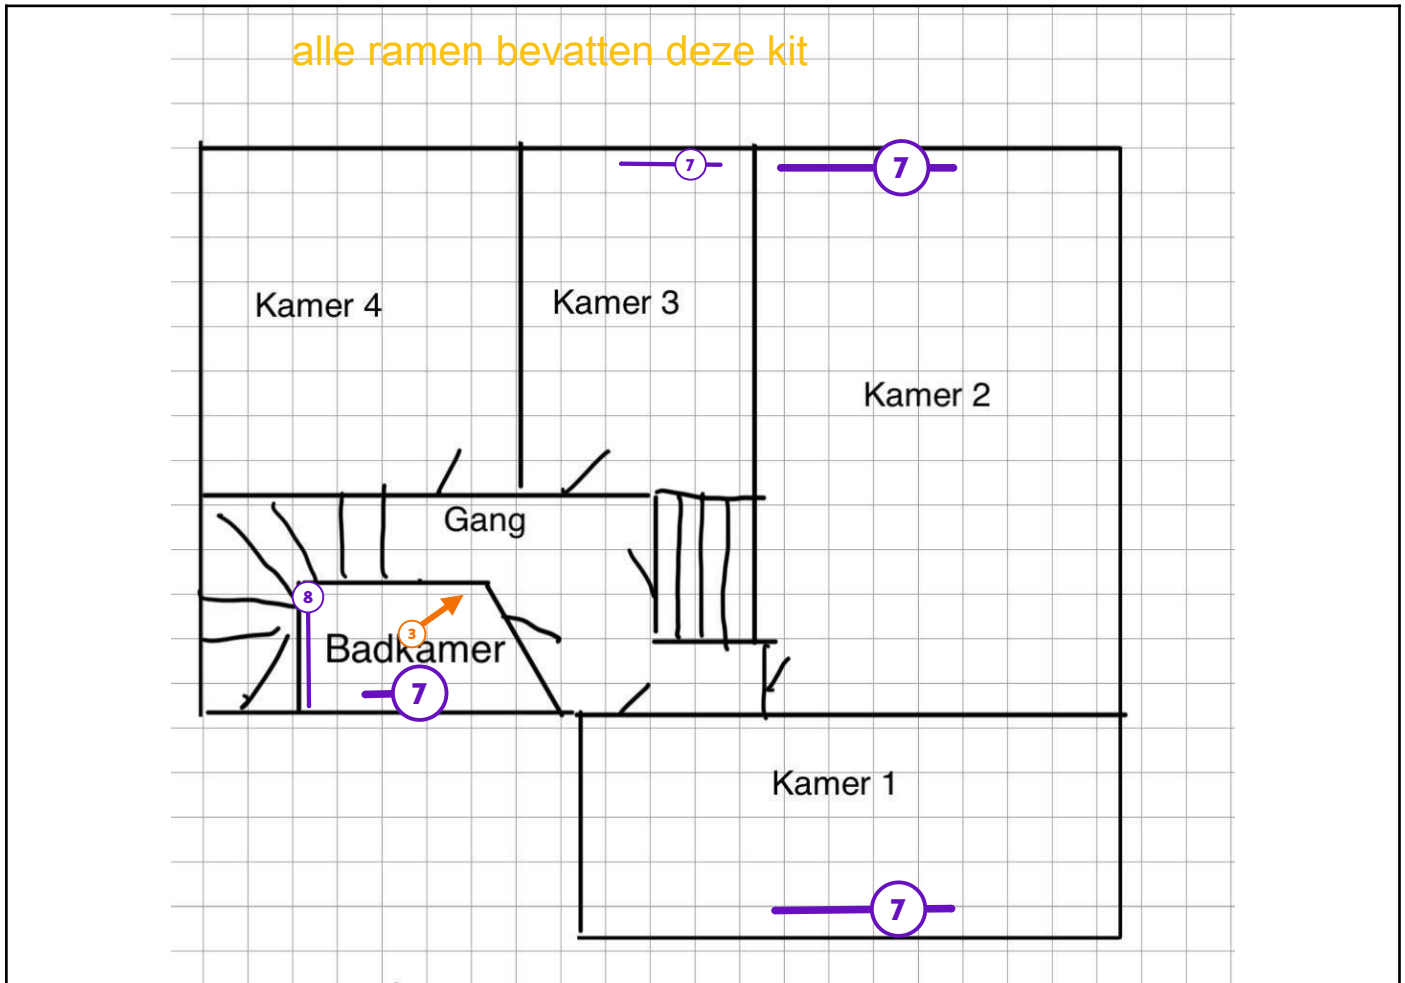
Plan 1.6: Verdieping

Beschrijving	Type	Actie
3. Bakeliet schakelmateriaal	Asbestmateriaal	Verwijderen
7. Radiatoren - Dichtingen	Advies	-
8. Tegelijm achter wandtegels & plinten	Advies	-
13. Mastiek/kit tussen muur en profiel buiten witte raam	Geen asbest	-

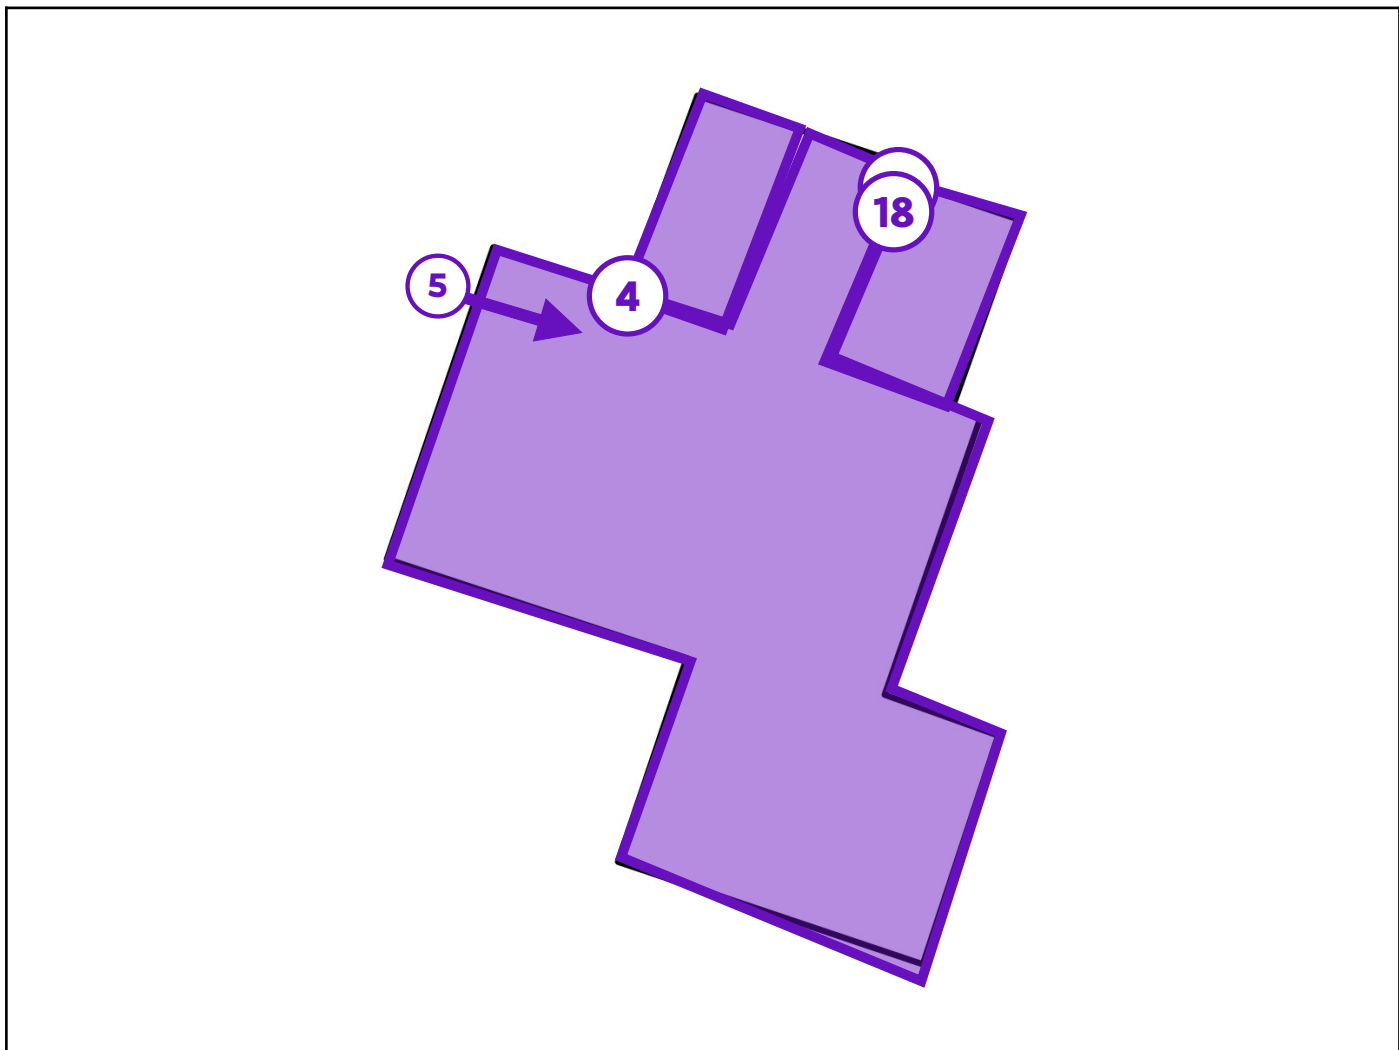
Plan 1.9: Hoofdgebouw plan

Beschrijving	Type	Actie
4. Dakbedekking (>3,50m)	Beperking	-
5. Binnenzijde en bovenzijde van de schouw	Beperking	-
18. Dakbedekking - niet verdacht	Overige ruimte of materiaal	-

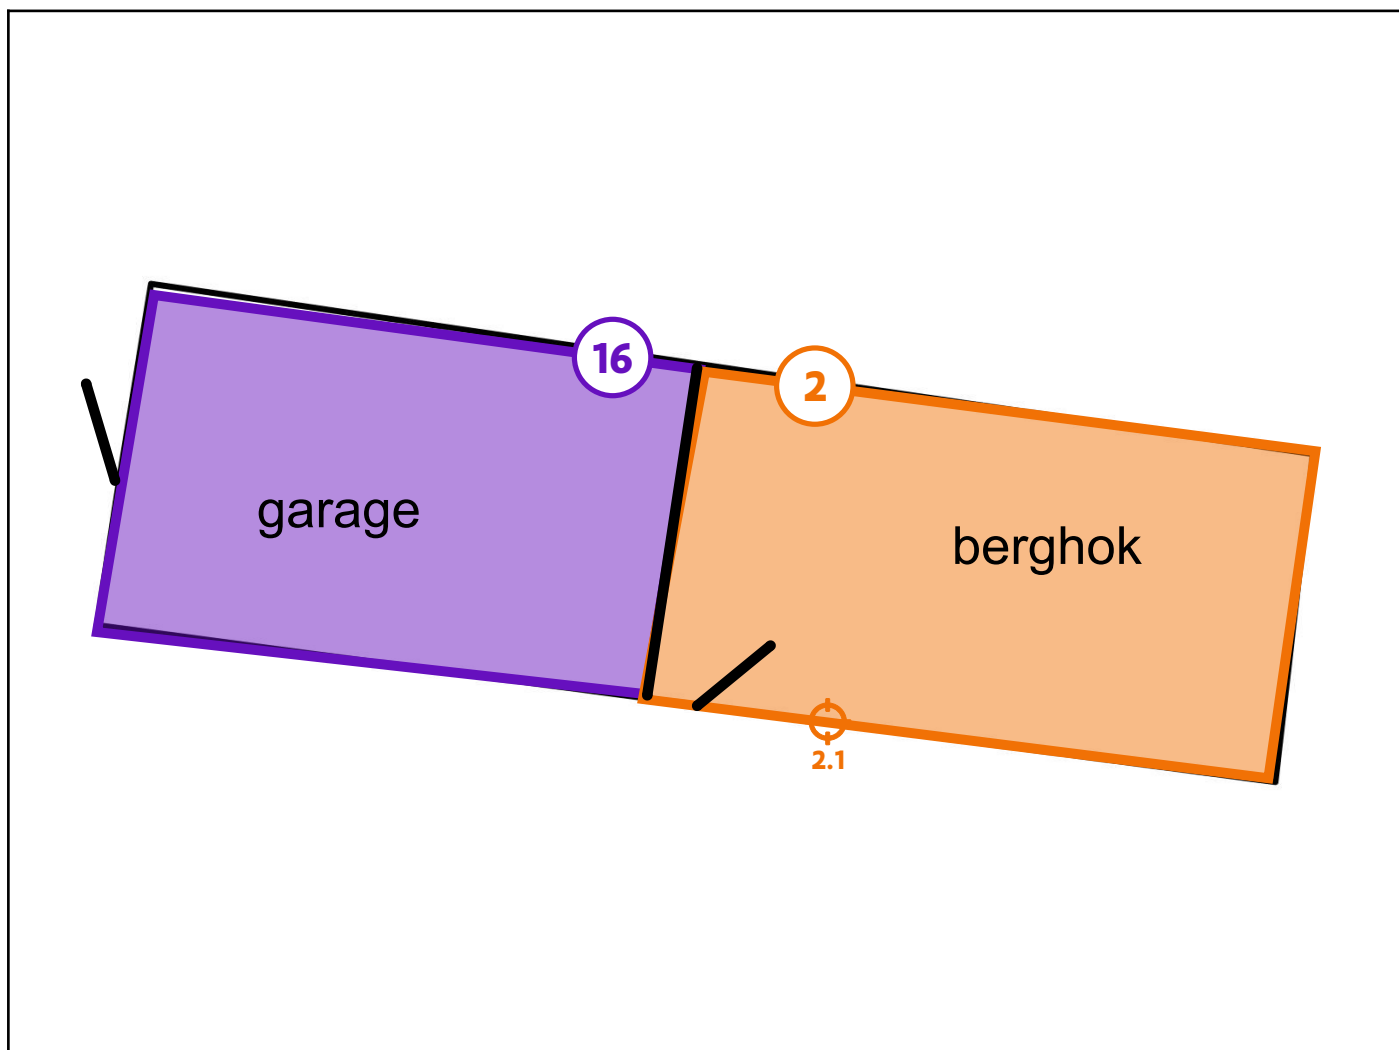
Plan 2.1: Bijgebouw plan

Beschrijving	Type	Actie
2. dakbedekking - golfplaten	Asbestmateriaal	Verwijderen
2.1 Code: M03	Puntmonster	-
16. Dakbedekking - EPDM	Overige ruimte of materiaal	-

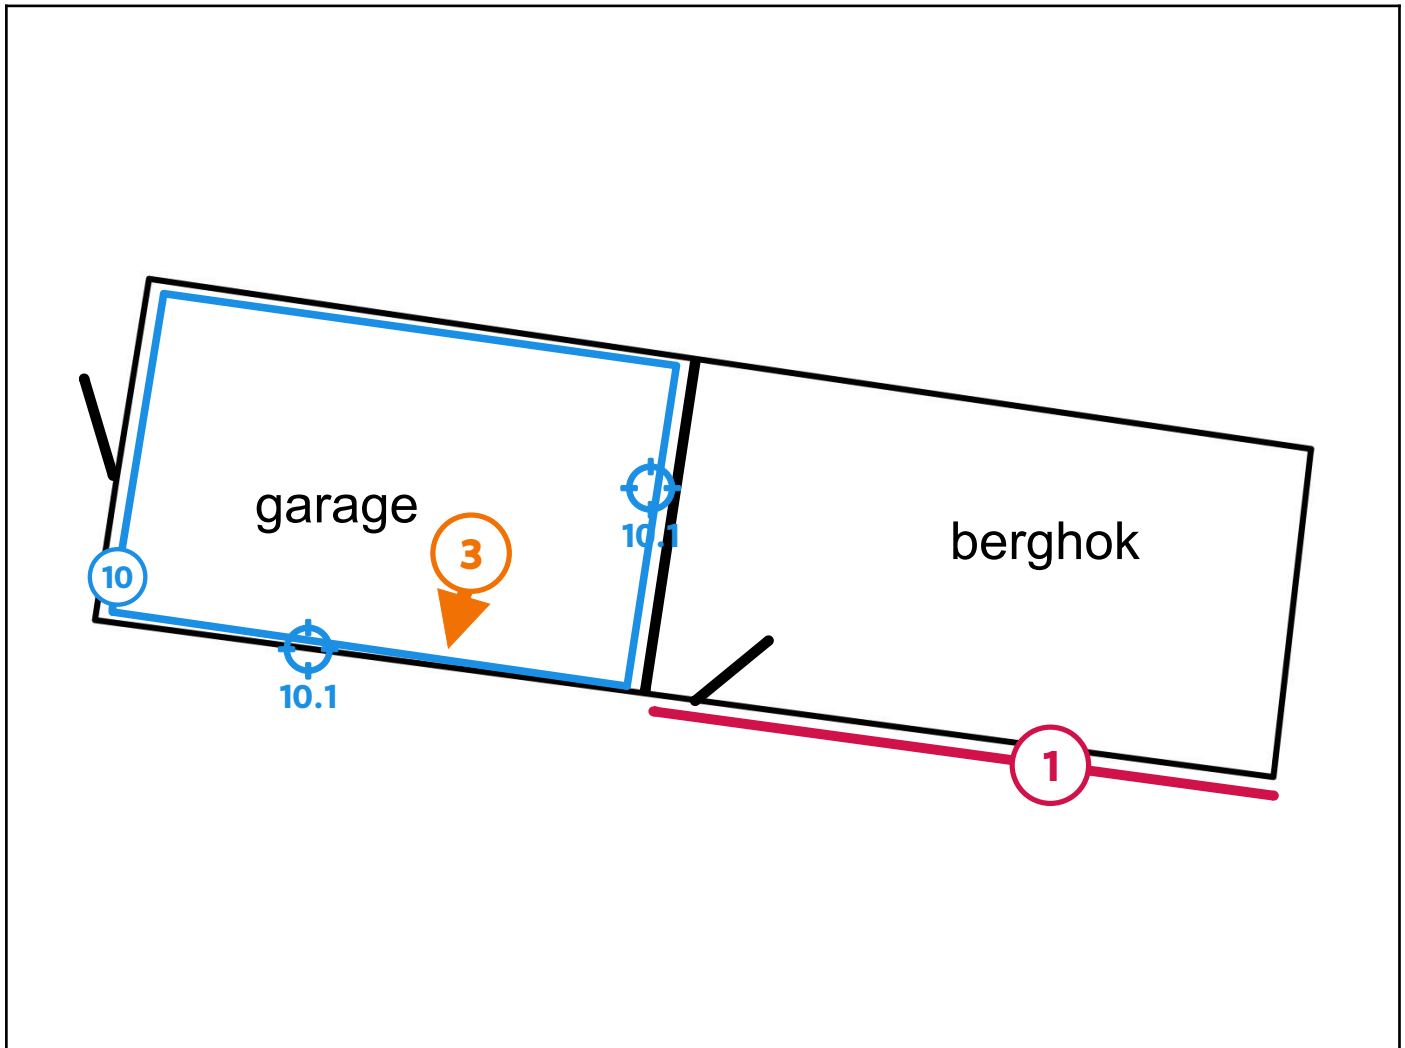
Plan 2.2: Bijgebouw plan kopie

Beschrijving	Type	Actie
1. Dakgoot - asbest	Asbestmateriaal	Dringend verwijderen
3. Bakeliet schakelmateriaal	Asbestmateriaal	Verwijderen
10. Cementering binnen	Geen asbest	-
10.1 Code: M06	Mengmonster	-

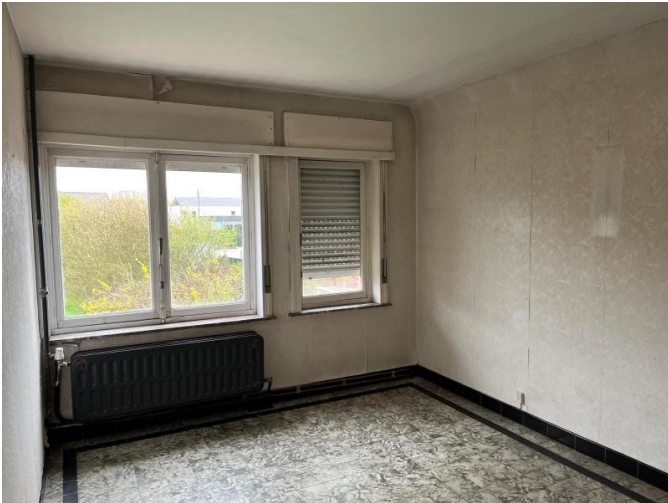
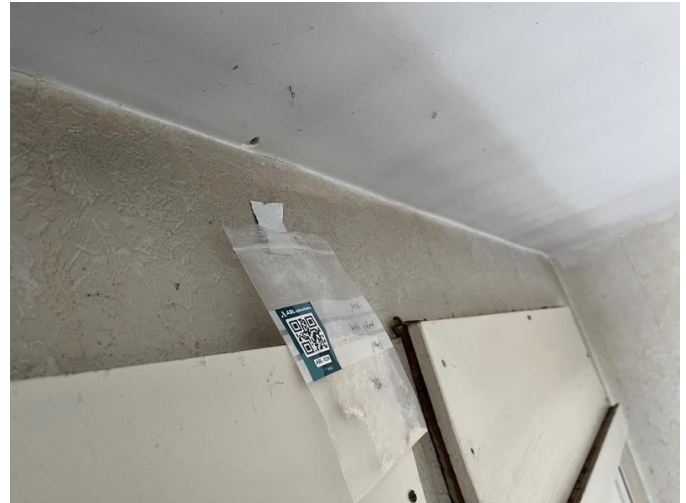
Fiche 14: Pleisterwerk plafonds

Geen asbest

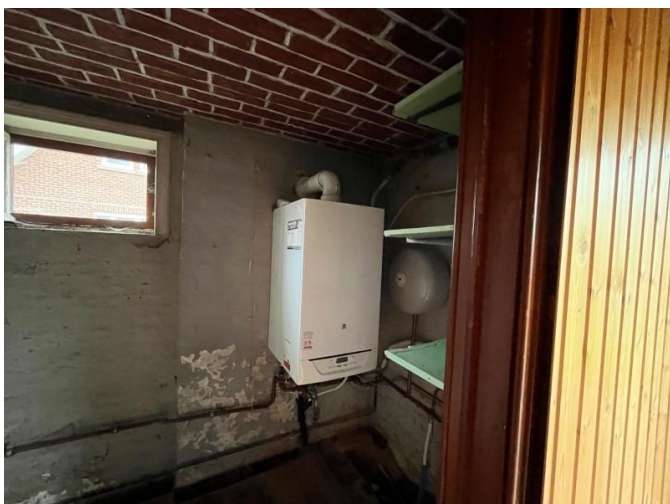
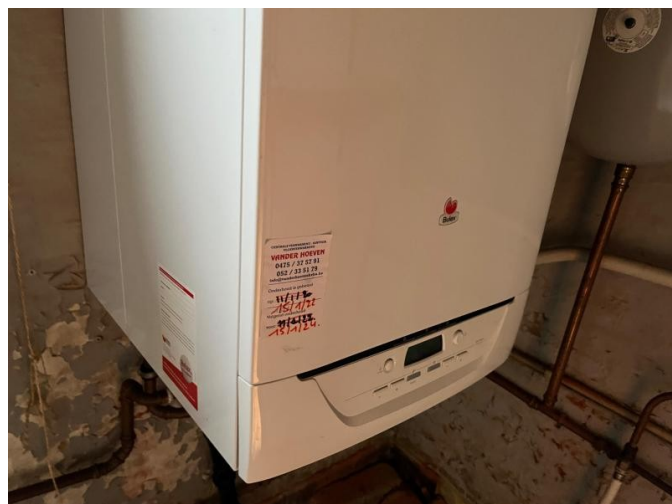
Fiche 18: Dakbedekking - niet verdacht		Plan 1.9: Hoofdgebouw plan
Fiche 19: Niet-asbestverdachte stookketel	De volgende materialen aan onderdelen van een centrale verwarming werden vastgesteld als niet-asbestverdacht, nl stookketel	-
