# Asbestinventarisatetest

Berkenlaan 21, 1840 Londerzeel

Attestnummer : 20240424-000465.000

Uitgegeven op : 24.04.2024

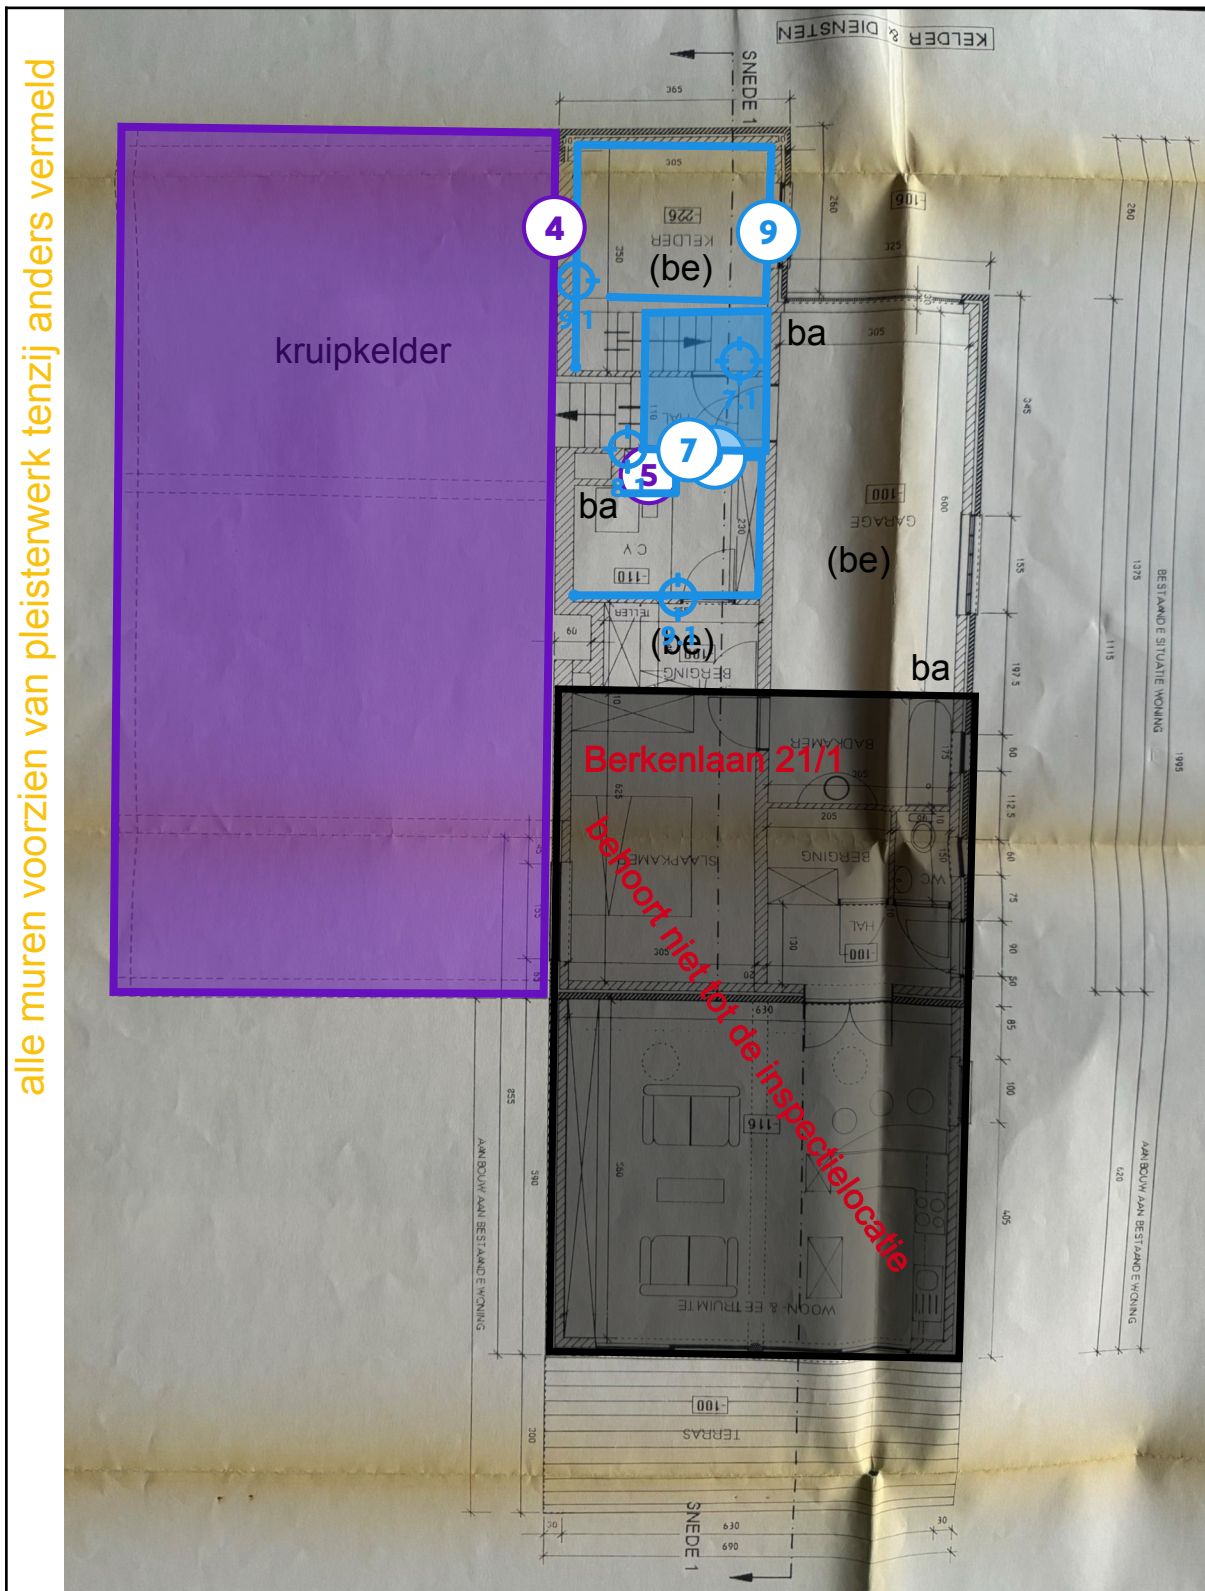
# Plan 1.2: Kelder/garage

alle muren voorzien van pleisterwerk tenzij anders vermeld

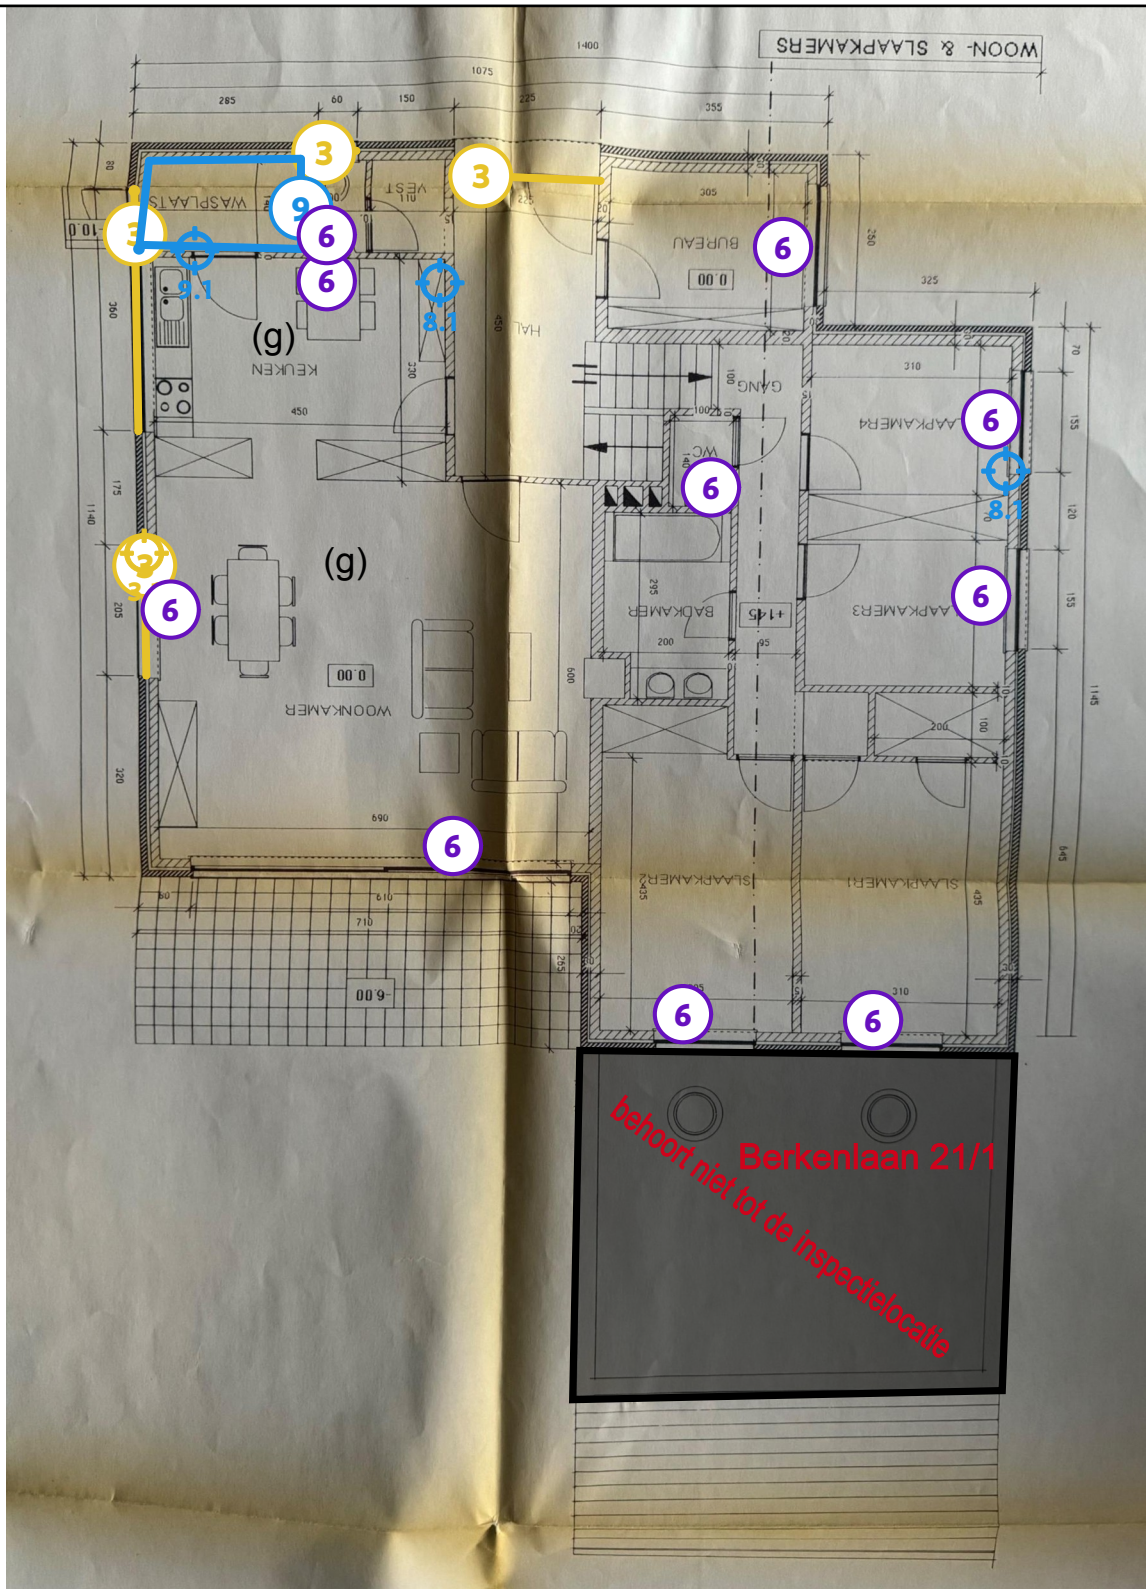
# Plan 1.3: Gelijkvloers/1ste verdieping

alle muren zijn voorzien van pleisterwerk tenzij anders vermeld  
 alle plafonds zijn valse plafonds

Beschrijving	Type	Actie
2. Roofing platte daken - woning	Asbestmateriaal	Zorgvuldig beheren
