Asbestinventarisatetest

Berkenlaan 21/1, 1840 Londerzeel

Attestnummer : 20240424-000393.001

Uitgegeven op : 24.04.2024

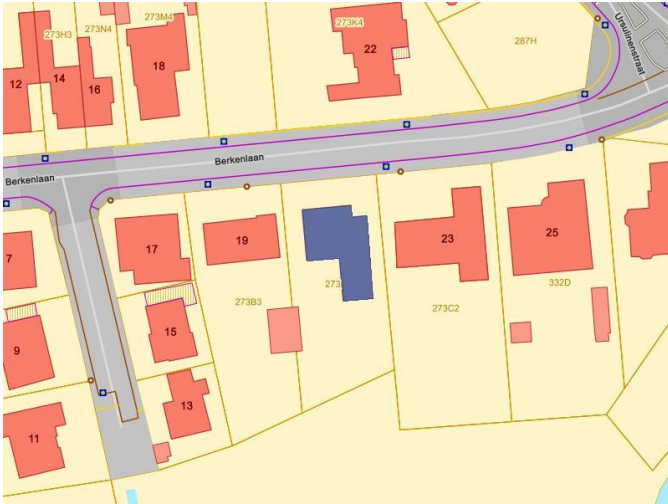
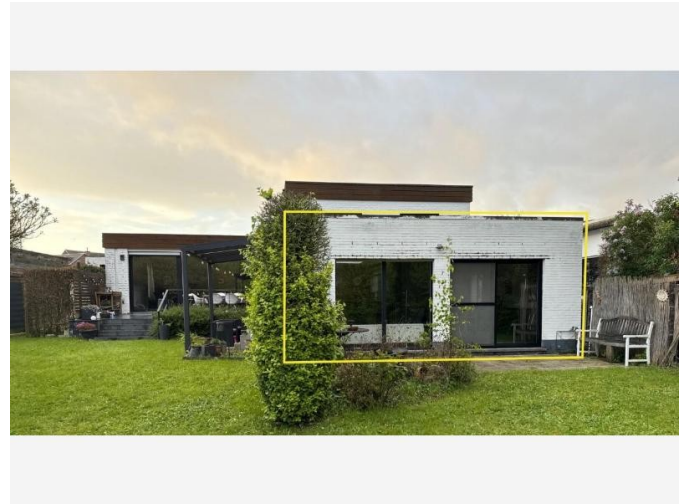
Zone 1: Studio

- 1 Asbestmateriaal**
- 0 Beperking
- 0 Uitsluiting
- 0 Roerend goed
- 0 Puin, steenslag, (water)bodem
- 1 Advies**
- 1 Geen asbest**

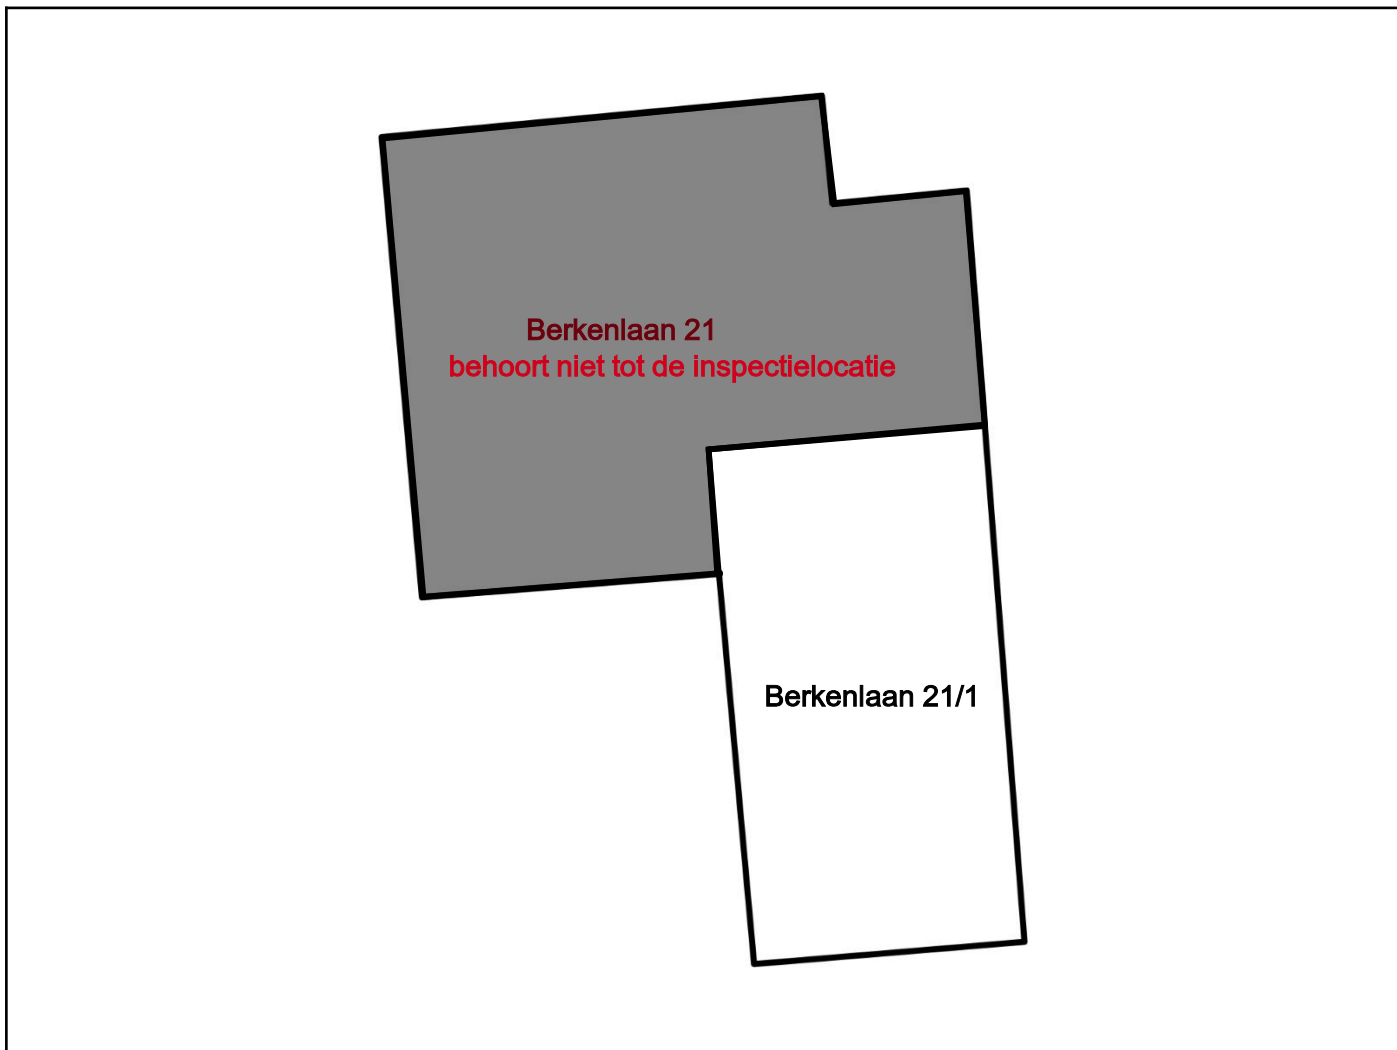
Plan 1.2: Gelijkvloers overzicht

Beschrijving	Type	Actie
1. Roofing plat dak - studio	Asbestmateriaal	Zorgvuldig beheren

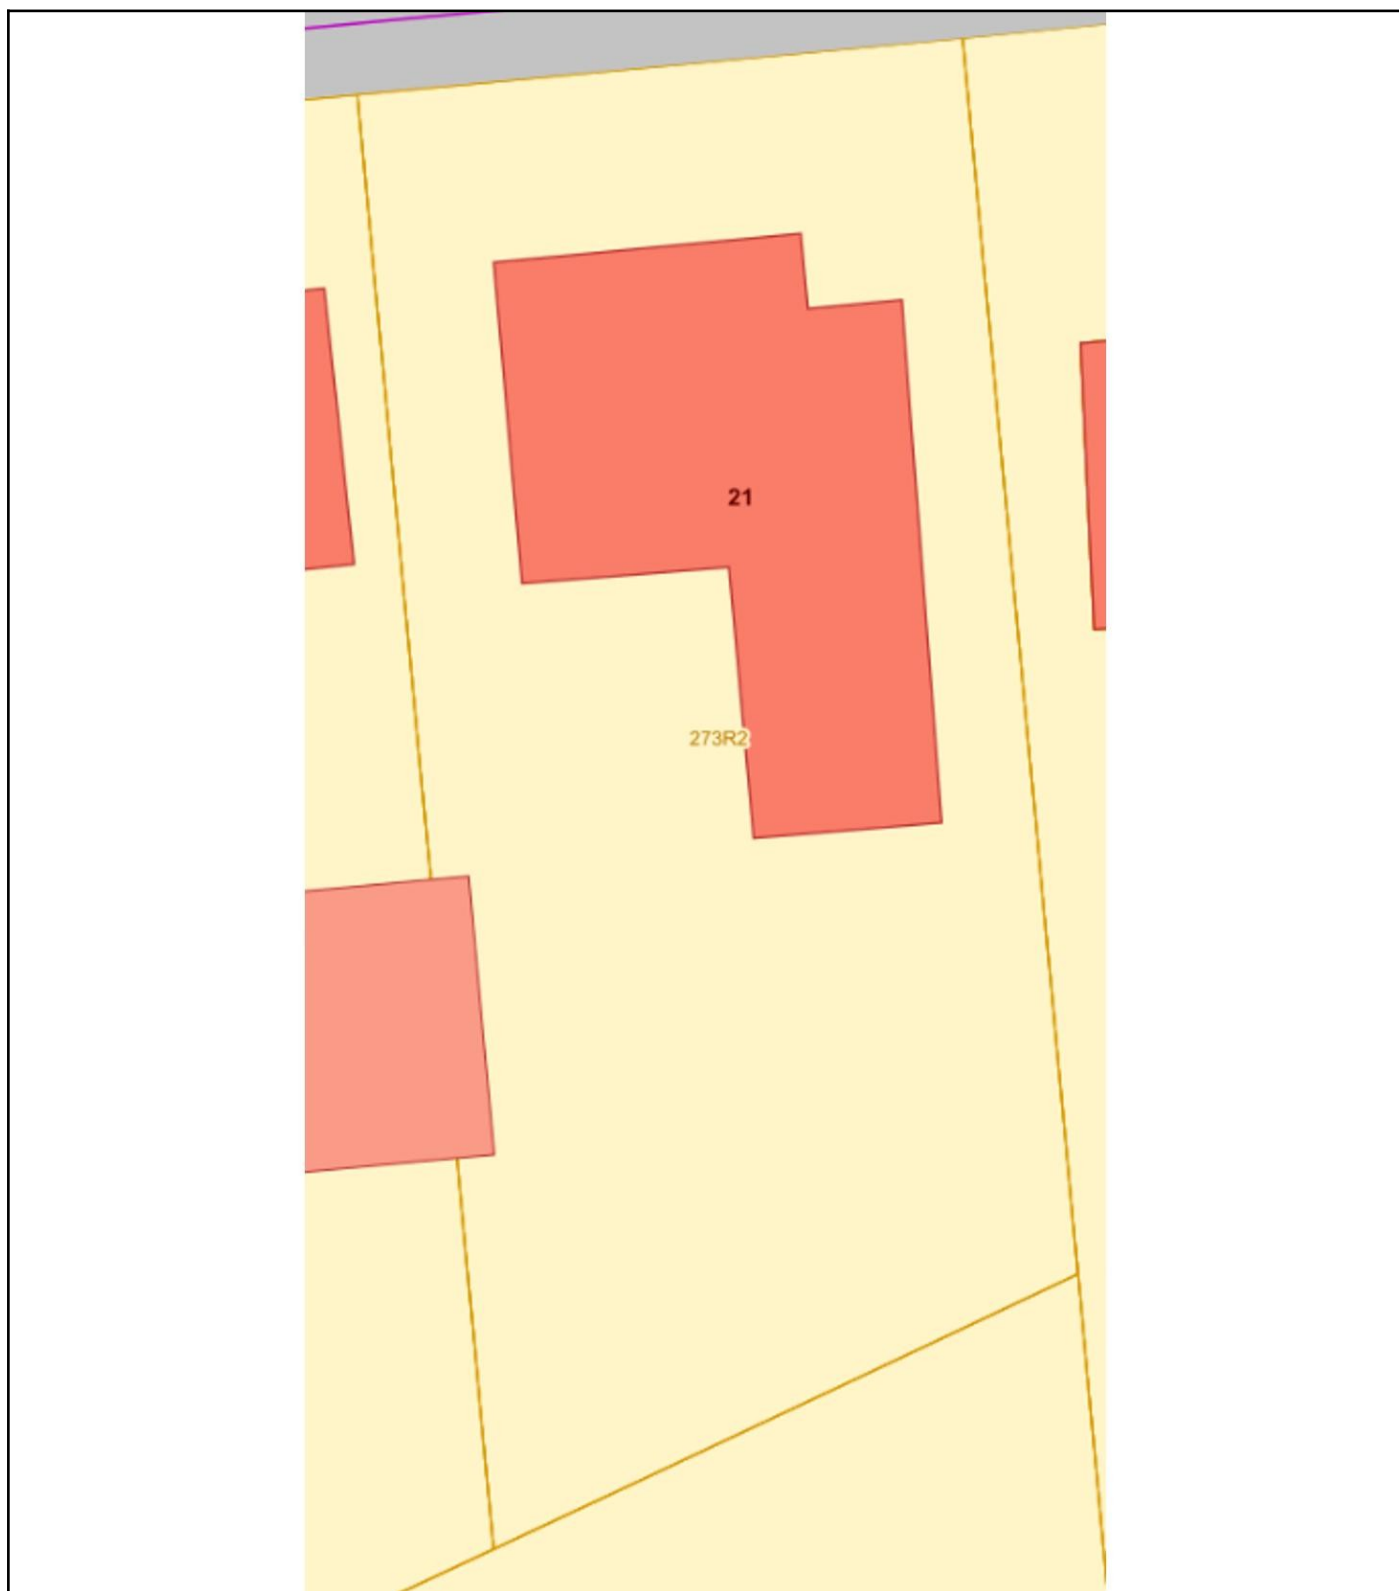
Plan 2.1: Vaststellingen buiten de constructies

- 0 Asbestmaterialen
- 0 Roerende goederen
- 0 Puin, steenslag, (water)bodem
- 0 Geen asbest
