Asbestinventarisatetest

Heidestraat 80, 2890 Puurs-Sint-Amands

Attestnummer : 20230203-000517.000

Uitgegeven op : 03.02.2023

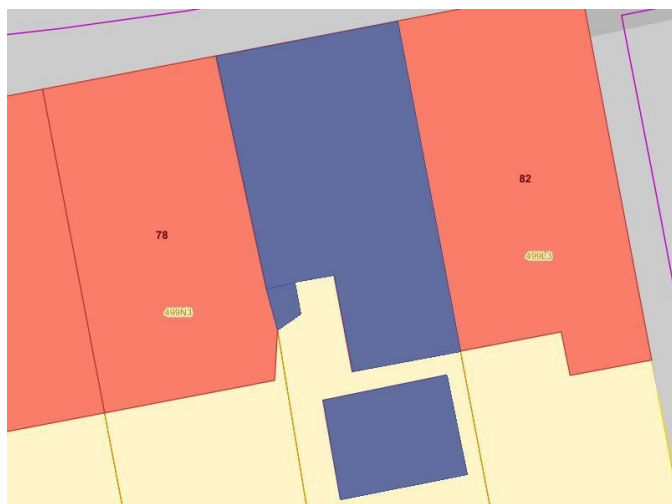
Zone 1: Hoofdgebouw

Tijdens de inspectie vastgesteld:

5 Asbestmaterialen

Beschrijving	Type	Actie
1. Golfplaten	Asbestmateriaal	Verwijderen
2. Roofing	Asbestmateriaal	Zorgvuldig beheren
3. Glasaldehyd	Asbestmateriaal	Zorgvuldig beheren
4. Stopverf schreinwerk	Asbestmateriaal	Zorgvuldig beheren
5. Faillencetegels	Asbestmateriaal	Zorgvuldig beheren
6. Pleister plafonds	Geen asbest	-
6.1 Code: 230047-2	Mengmonster	-
