# Asbestinventarisatetest

Potaardestraat 23, 9280 Lebbeke

Attestnummer : 20260531-000119.000

Uitgegeven op : 31.05.2026

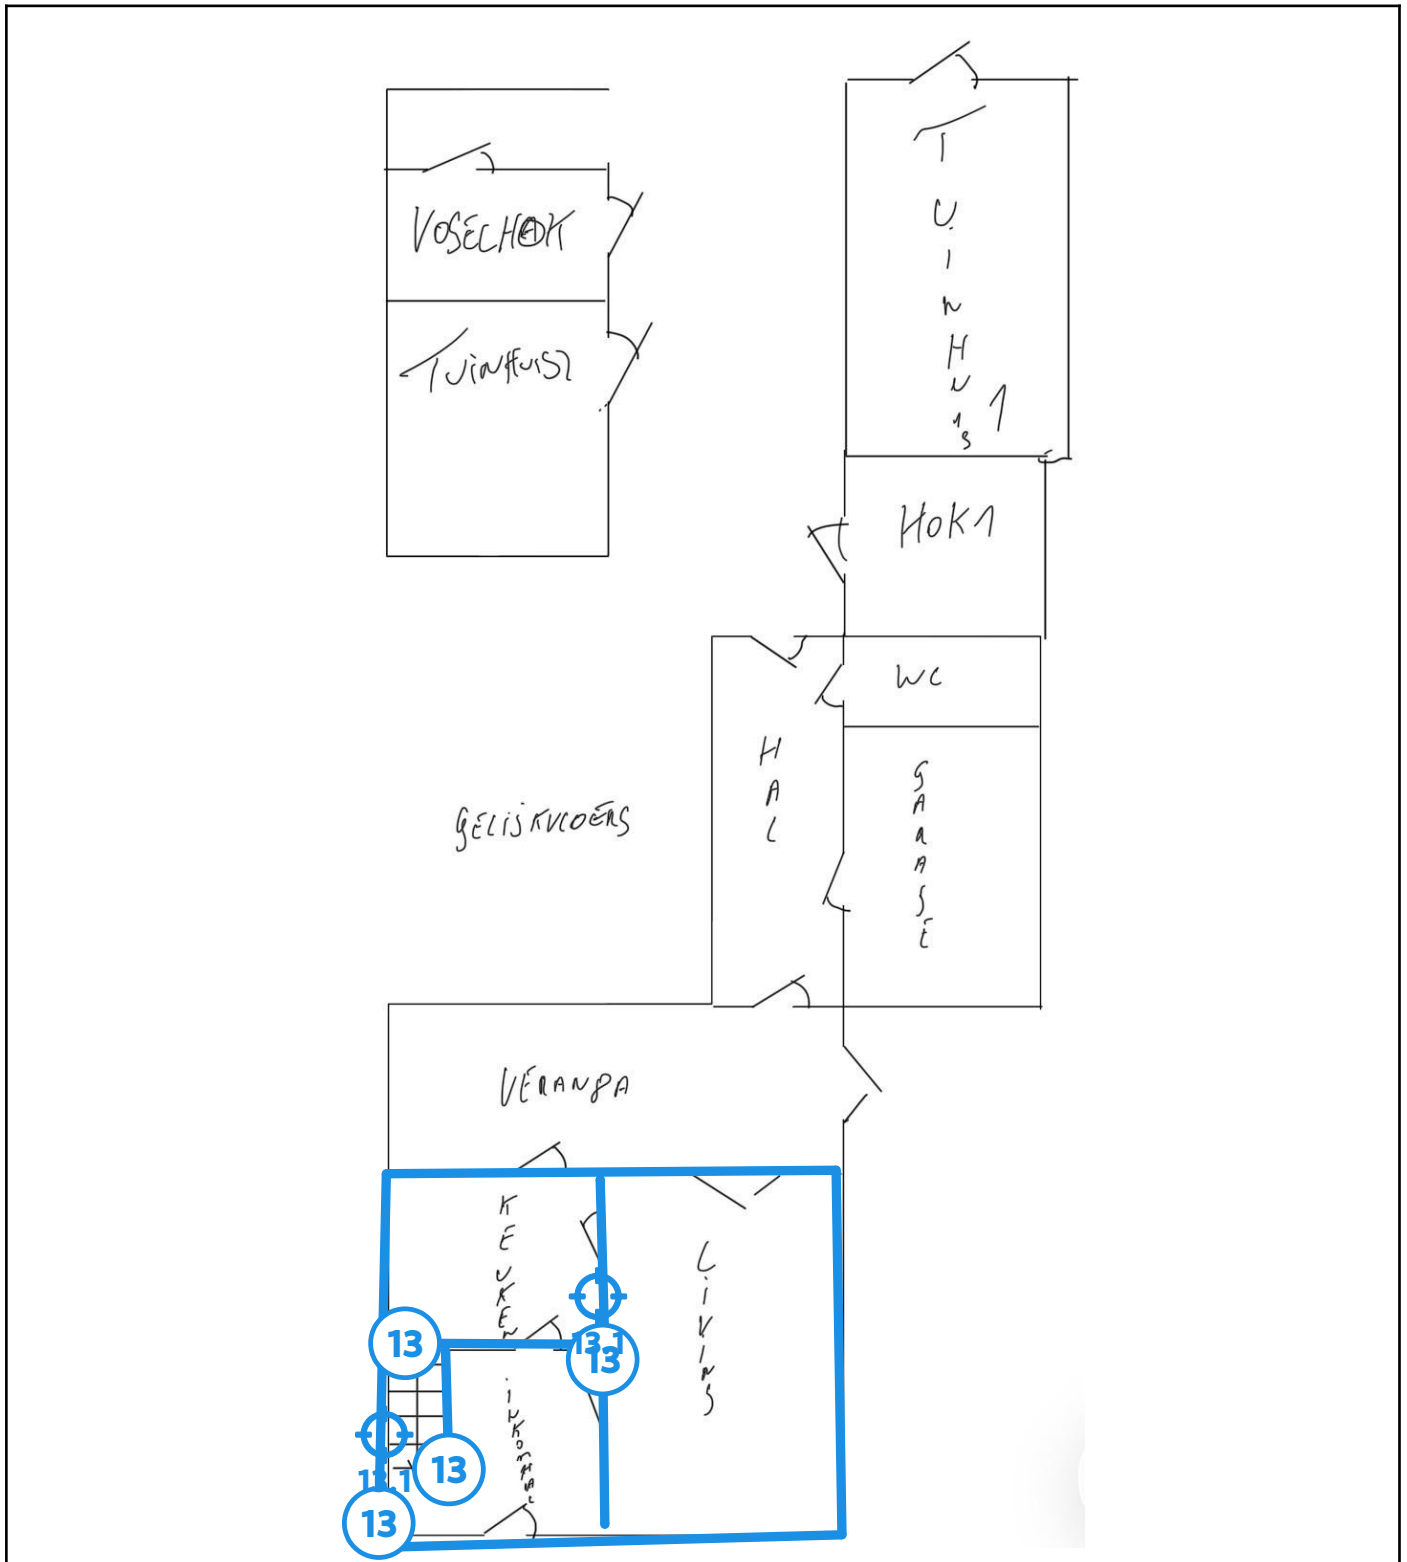
# Plan 1.1: Gelijkvloers pleisterwerk

Beschrijving	Type	Actie
13. Pleisterwerk wanden	Geen asbest	-

13.1 Code: M01	Mengmonster	-
----------------	-------------	---

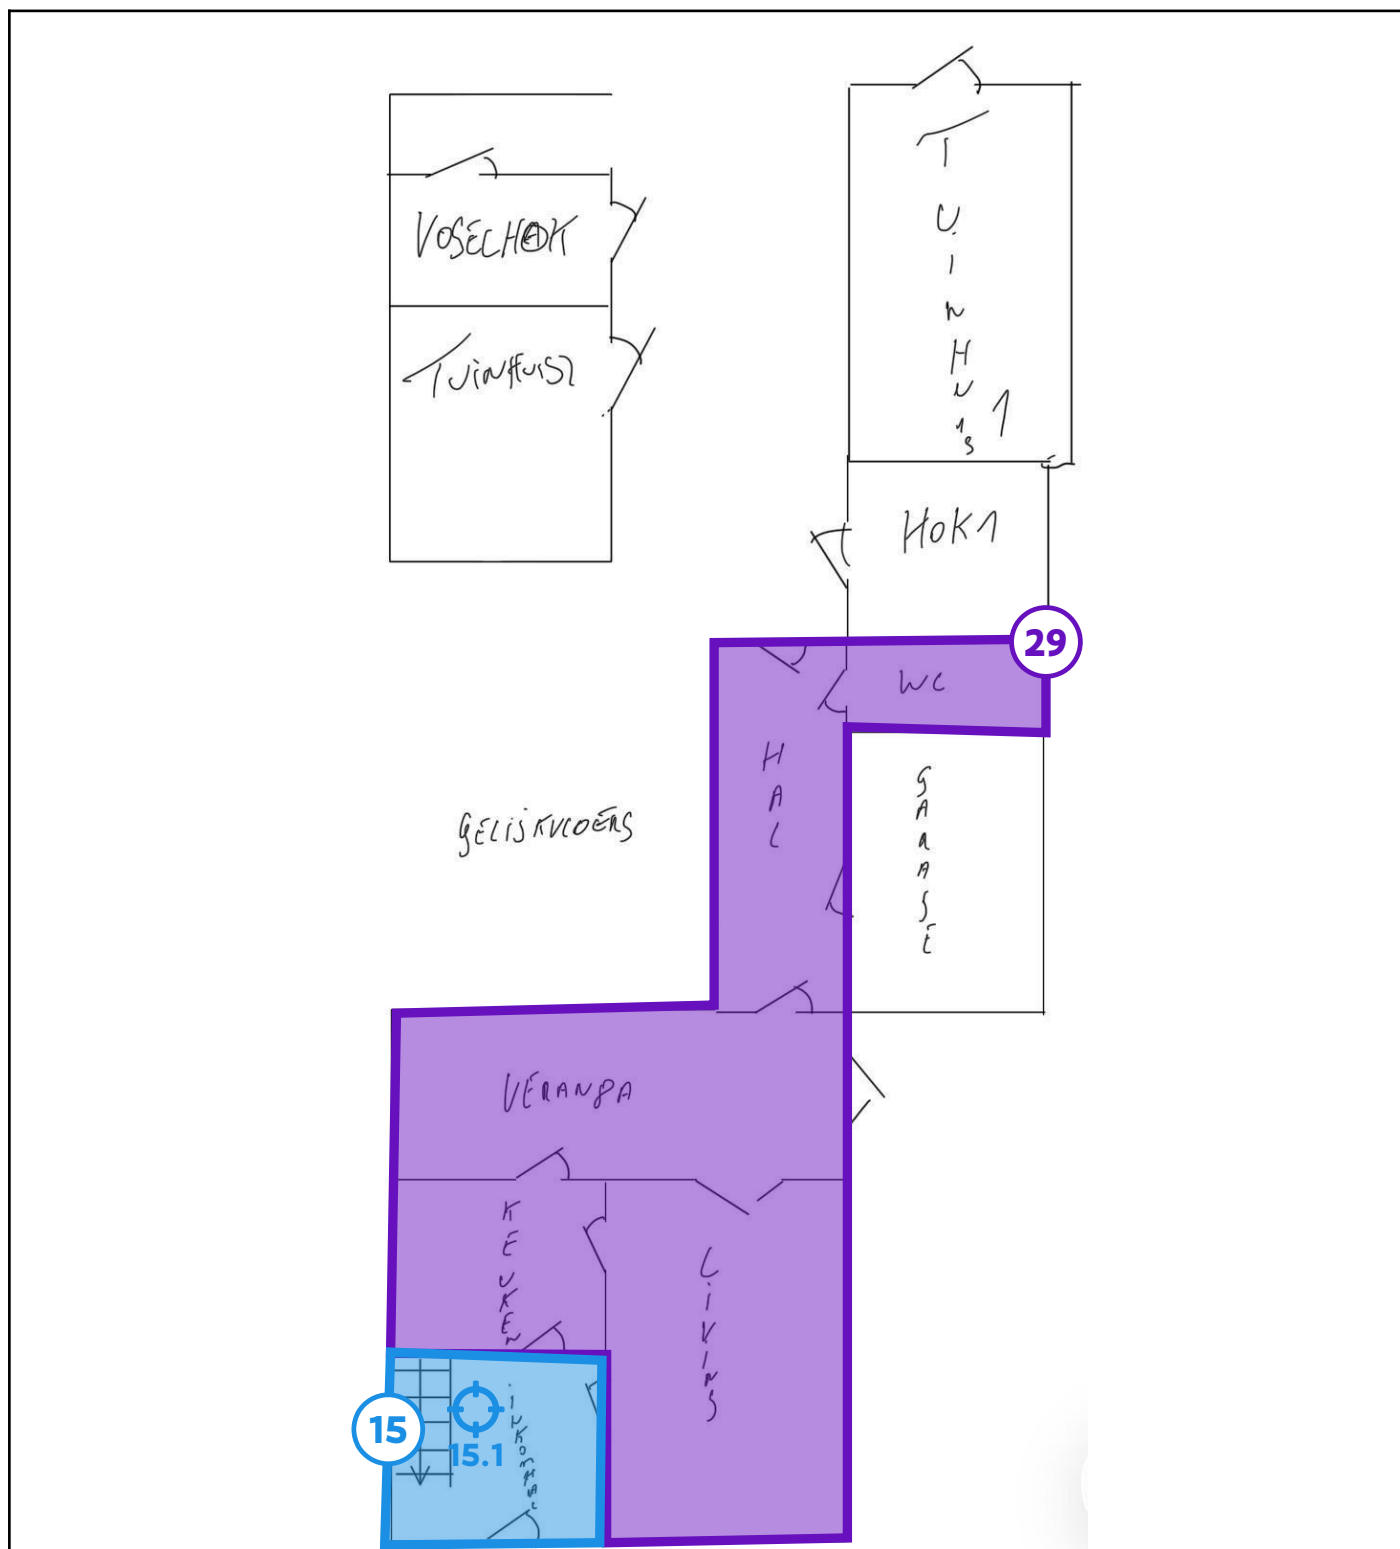
## Plan 1.2: Gelijkvloers vals plafond en pleister plafond

Beschrijving	Type	Actie
15. Pleisterwerk plafonds	Geen asbest	-

15.1 Code: M02	Mengmonster	-
29. Plafondafwerking in gipskarton/hout/pvc	Overige ruimte of materiaal	-

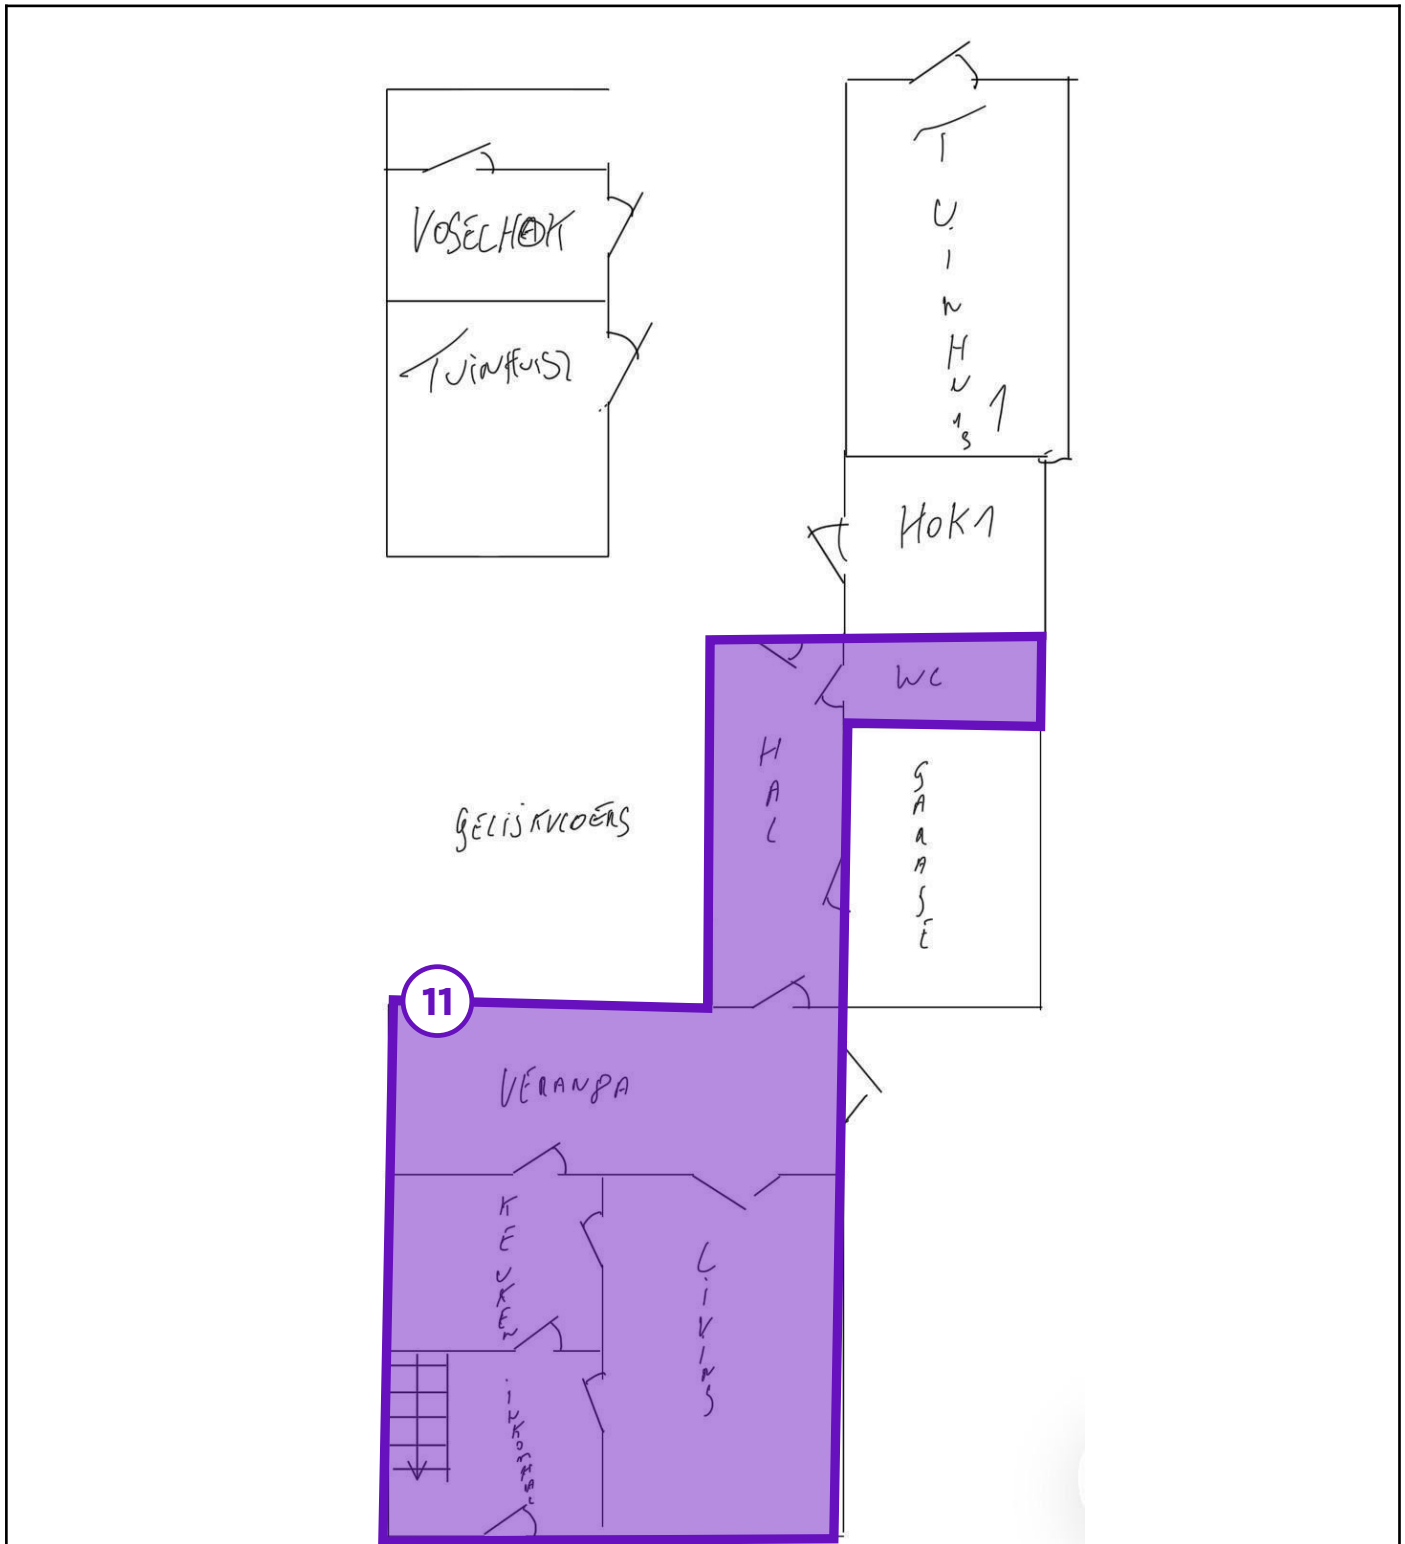
## Plan 1.3: Gelijkvloers tegelijm vloertegels

Beschrijving	Type	Actie
11. Tegelijm onder vloertegels en achter	Advies	-

plinttegels		
-------------	--	--

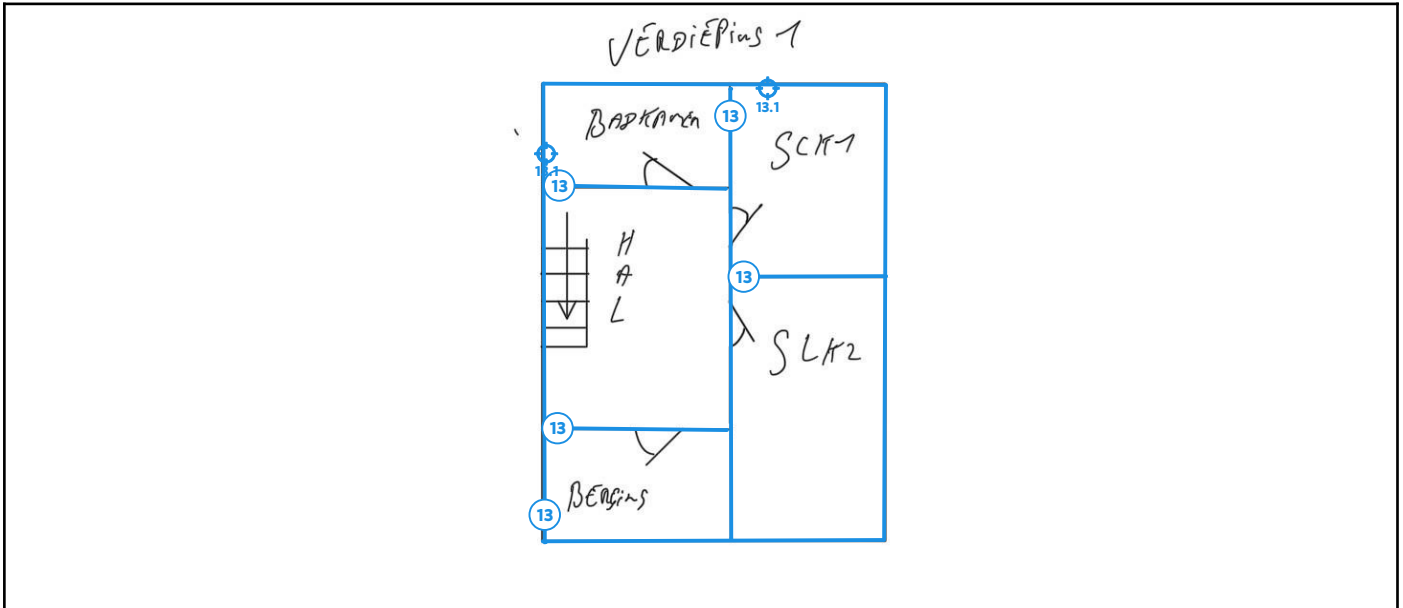
## Plan 1.9: Verdieping 1 pleisterwerk wanden

Beschrijving	Type	Actie
13. Pleisterwerk wanden	Geen asbest	-
13.1 Code: M01	Mengmonster	-

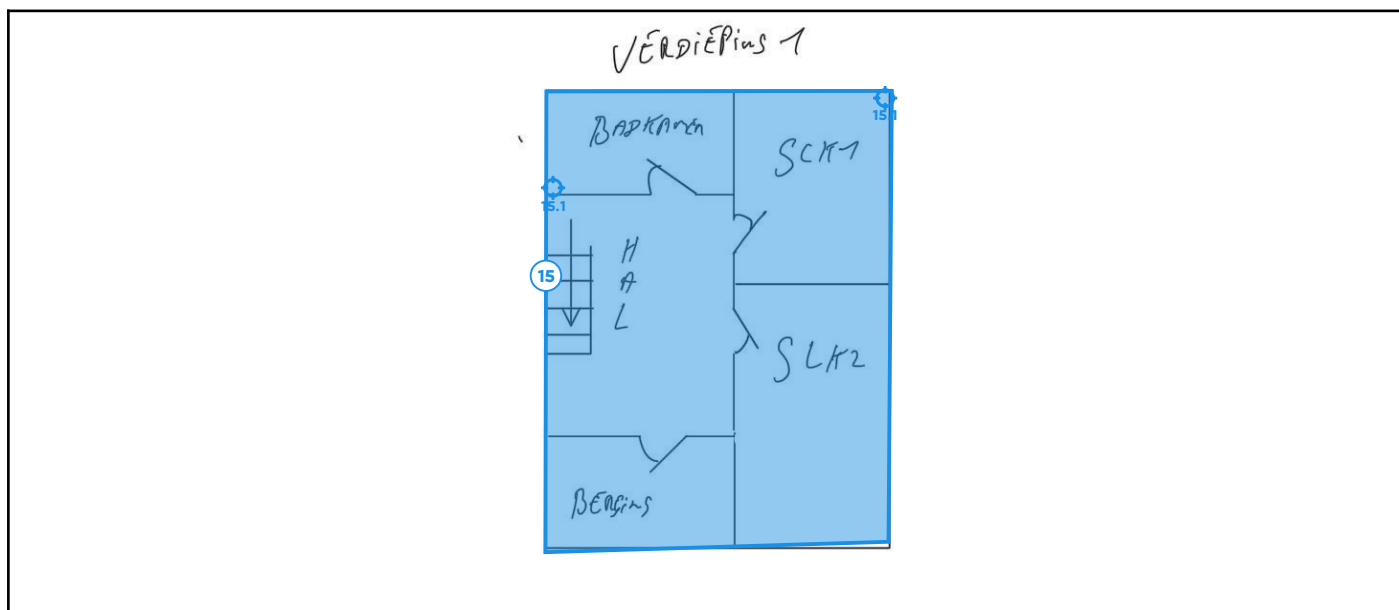
## Plan 1.10: Verdieping 1 pleisterwerk plafond

Beschrijving	Type	Actie
15. Pleisterwerk plafonds	Geen asbest	-
15.1 Code: M02	Mengmonster	-

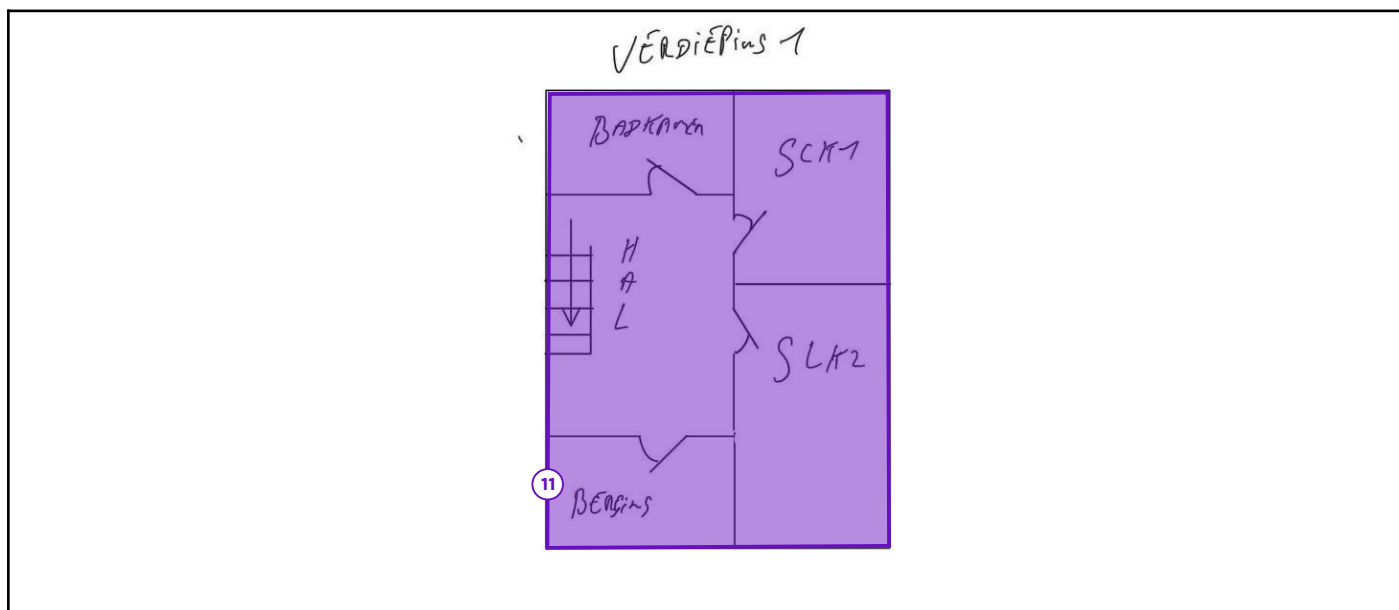
## Plan 1.11: Verdieping 1 tegelijm vloertegels

Beschrijving	Type	Actie
11. Tegelijm onder vloertegels en achter plinttegels	Advies	-

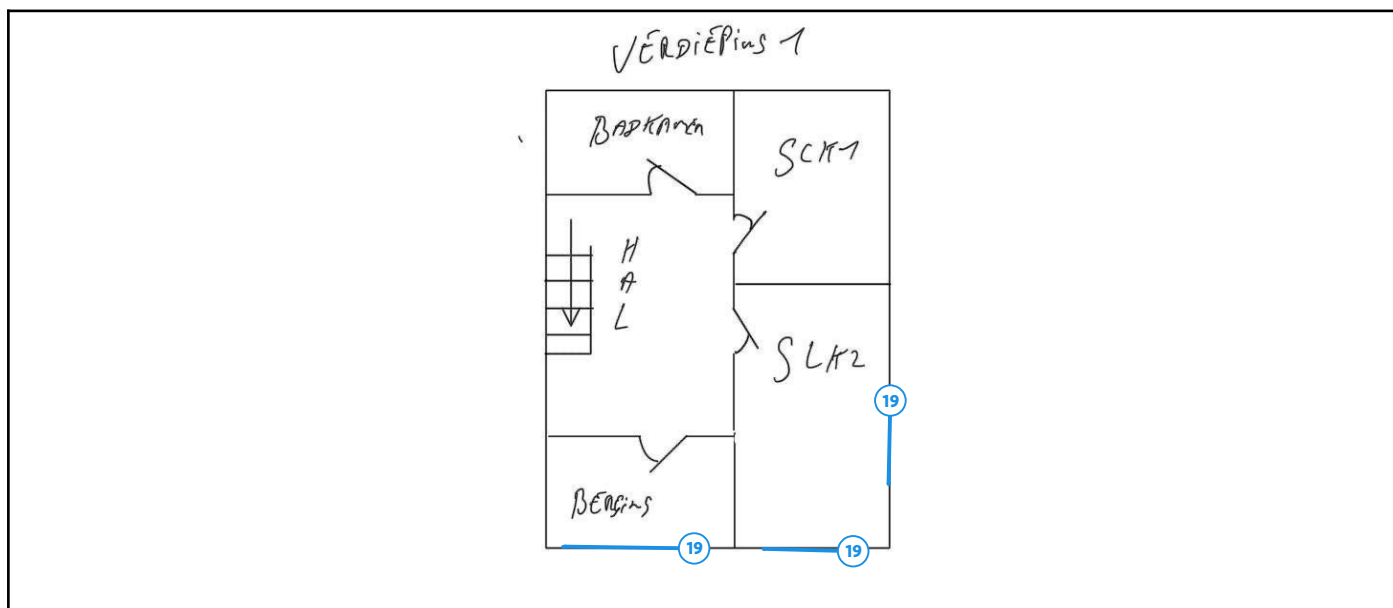
## Plan 1.12: Verdieping 1 stopverf ramen

Beschrijving	Type	Actie
19. Stopverf ramen buitenkant voorkant en zijkant huis	Geen asbest	-

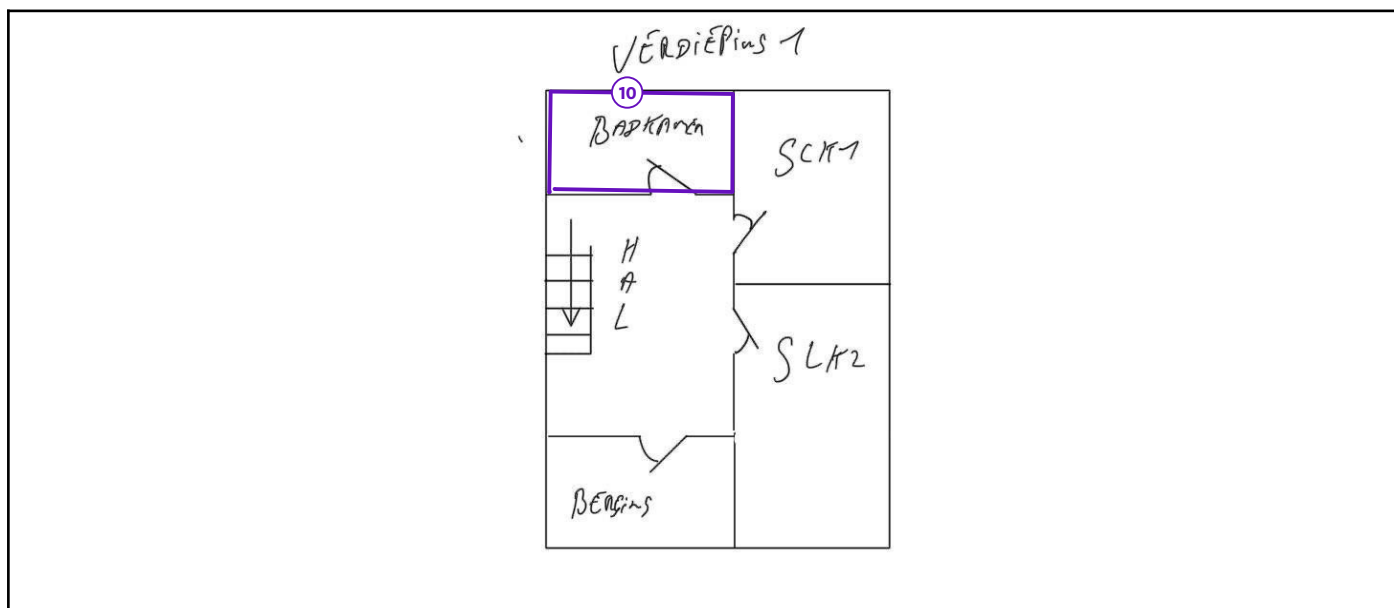
## Plan 1.13: Verdieping 1 tegelijm wandtegels

Beschrijving	Type	Actie
10. Tegelijm achter wandtegels & plinten	Advies	-

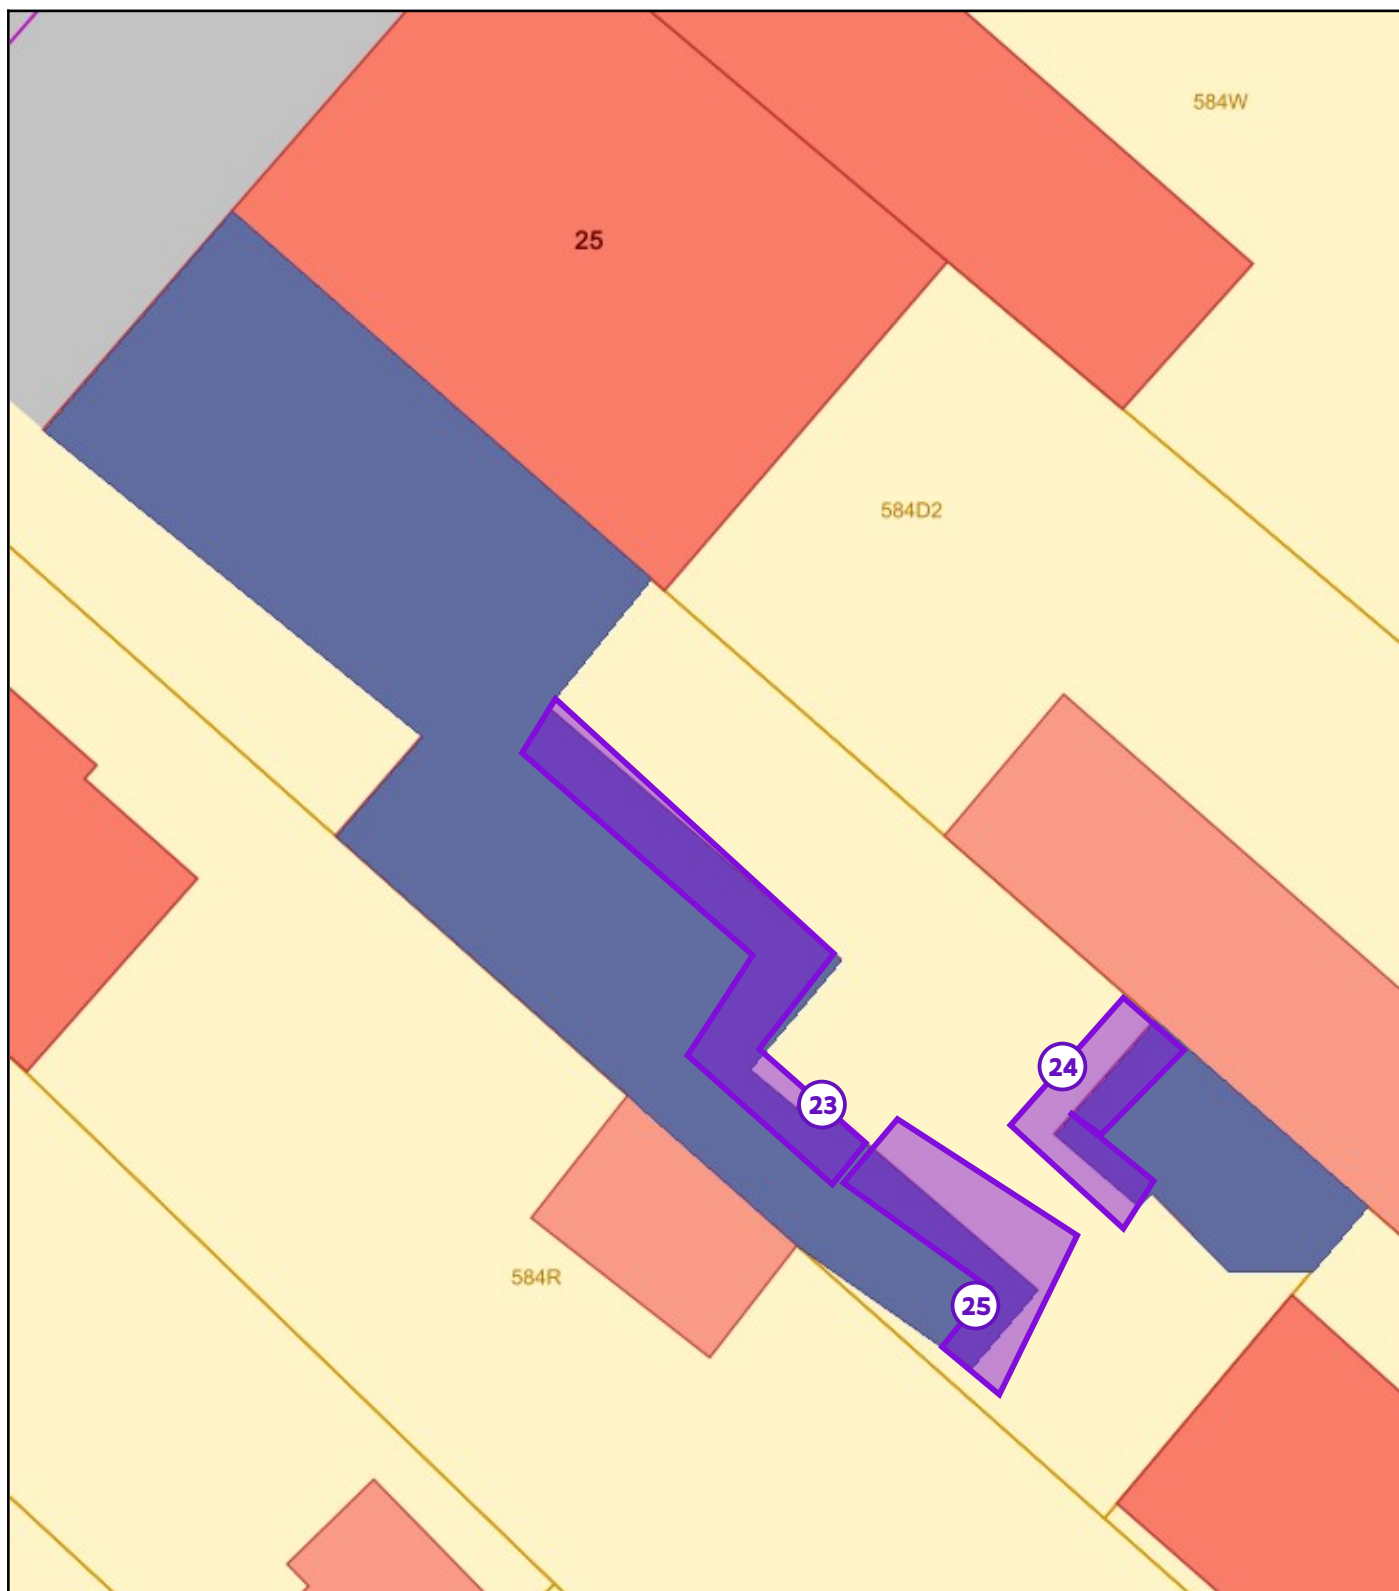
## Plan 2.1: Afdruiptzones/afvloeizones

23. Afvloeizone hemelwaterafvoerkanaal	Afdruipzone/afvloeizone	-
24. Afvloeizone hemelwater golfplaten tuinhuis 2	Afdruipzone/afvloeizone	-
25. Afvloeizone hemelwater van tuinhuis 1	Afdruipzone/afvloeizone	-

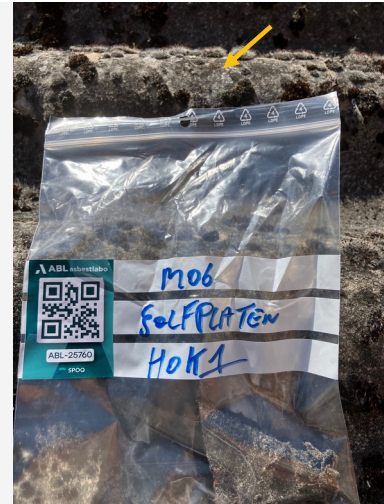
Detailfoto

Het asbestmateriaal valt onder de mijlpaal van 2034.

Verwijderen

- Hemelwater dat afspoelt van asbestcement daken of gevels kan asbestdeeltjes bevatten. Gebruik het enkel voor gesloten circuits (bv. spoelen toiletten). Reinig na het vervangen van het dak of de gevel de dakgoten en regenwaterput of -ton om asbesthoudend sediment of slib te verwijderen

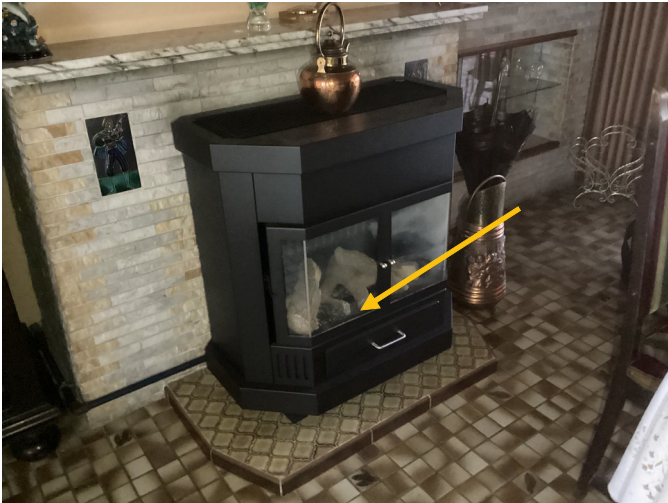
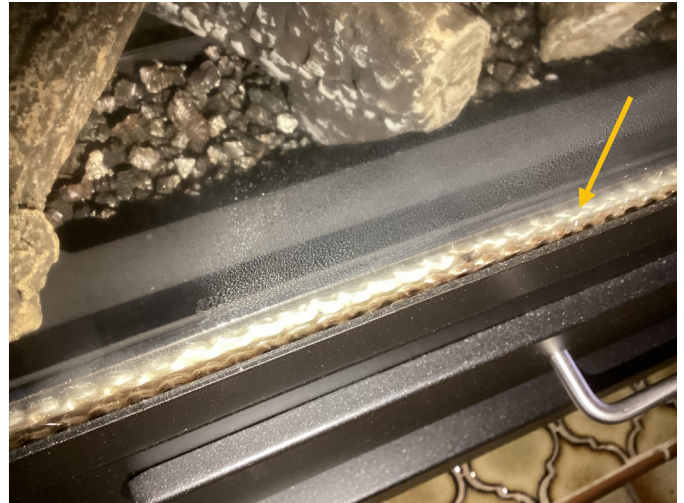
De asbestdeskundige beoordeelt het materiaal als niet-asbestverdacht.

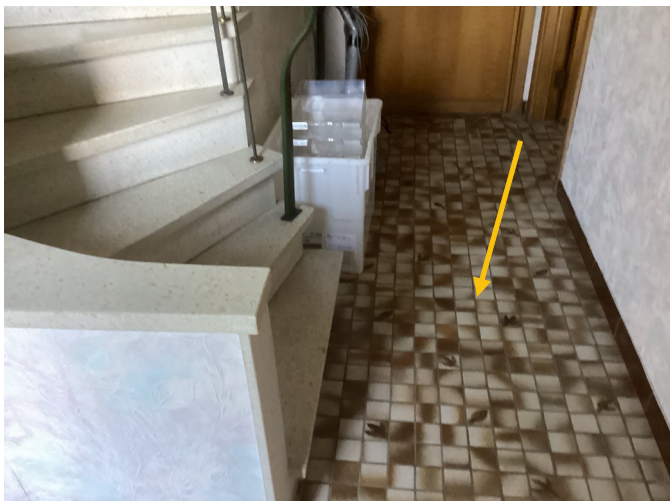
# Fiche 11: Tegellijm onder vloertegels en achter plinttegels

Advies

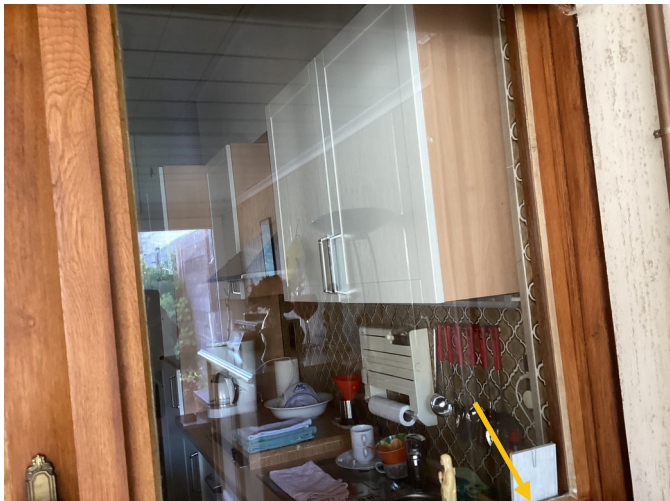
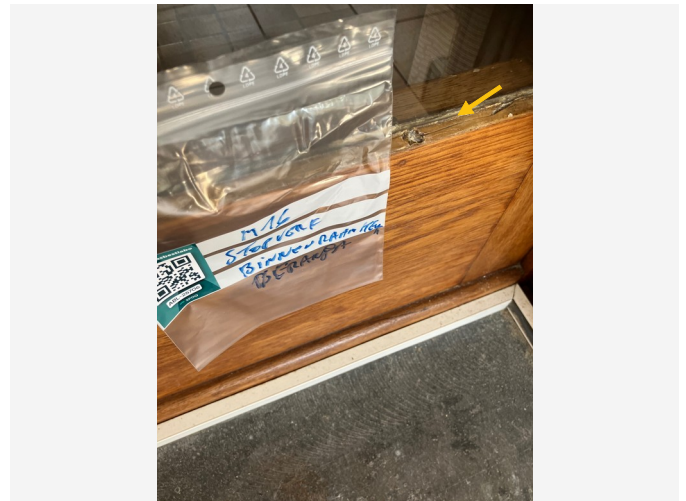
# Fiche 12: Stopverf ramen binnen aan keuken en veranda

Geen asbest

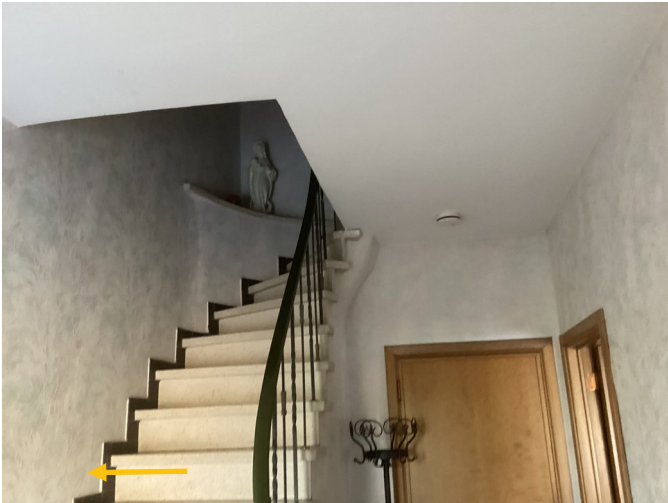
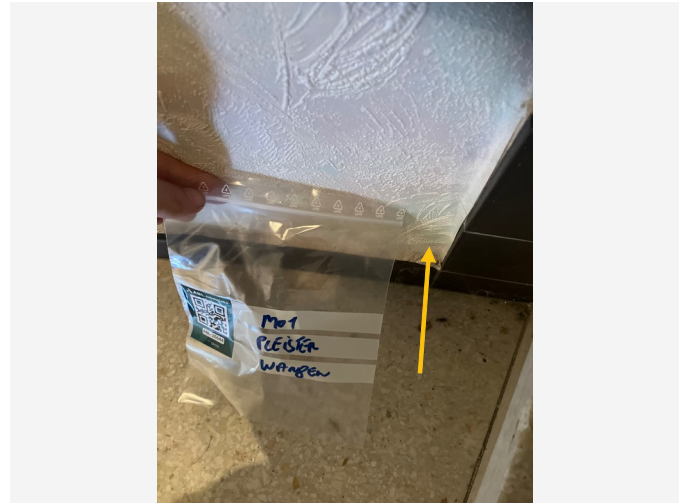
# Fiche 13: Pleisterwerk wanden

Geen asbest

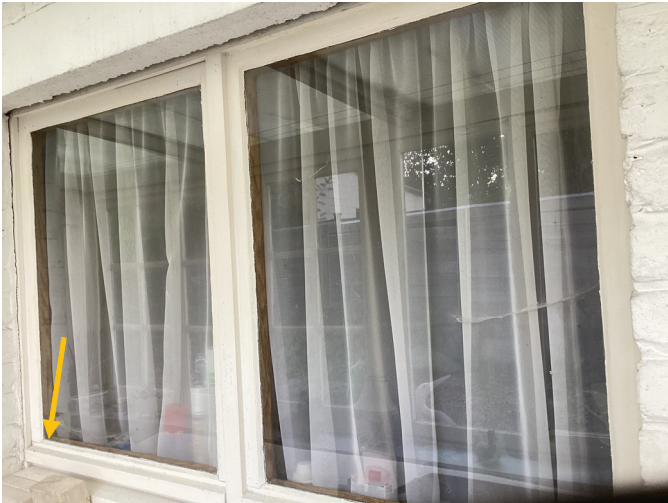
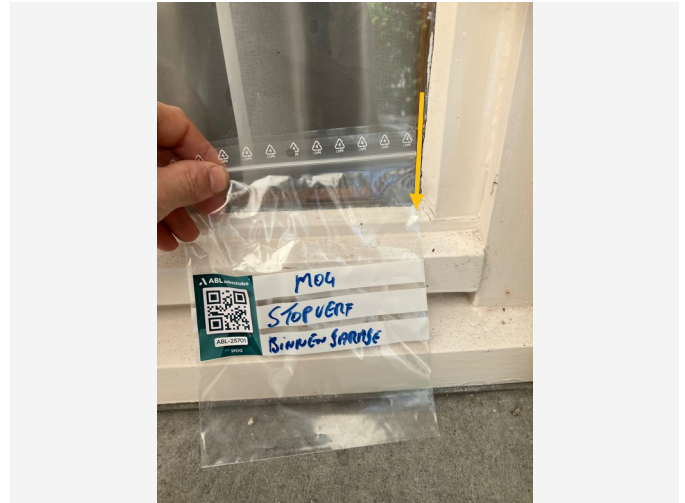
## Fiche 14: Stopverf garage

Geen asbest

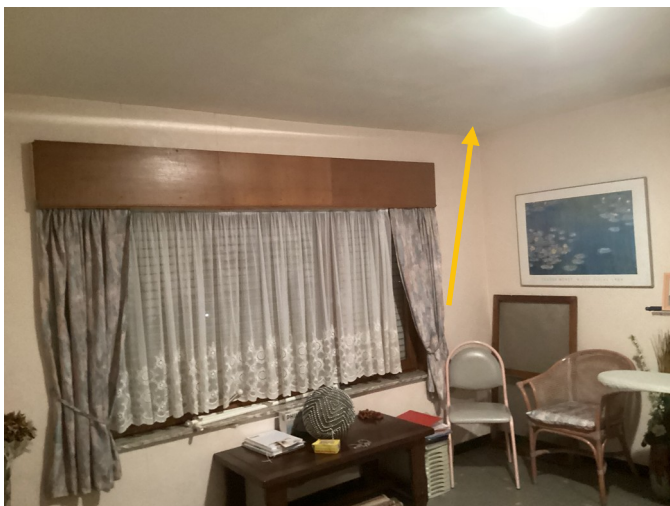
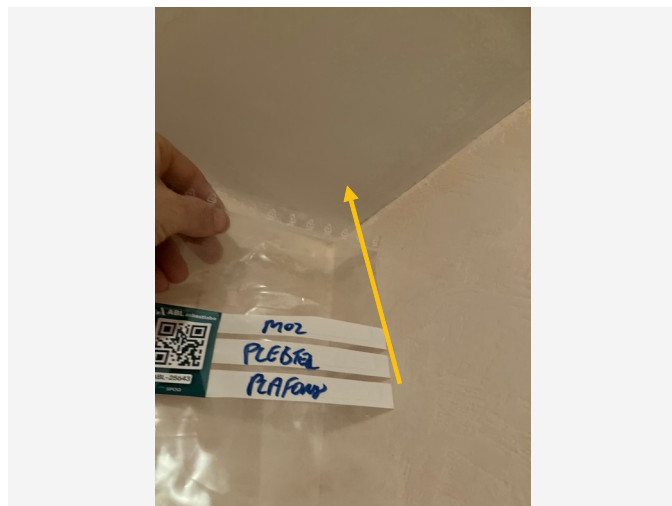
## Fiche 15: Pleisterwerk plafonds

Geen asbest

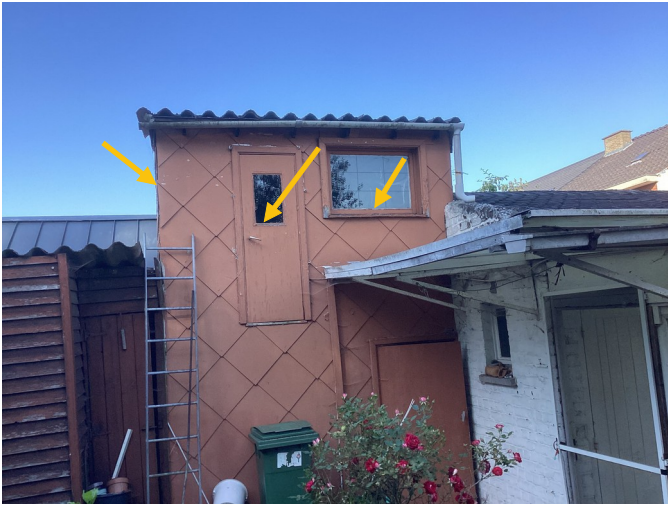
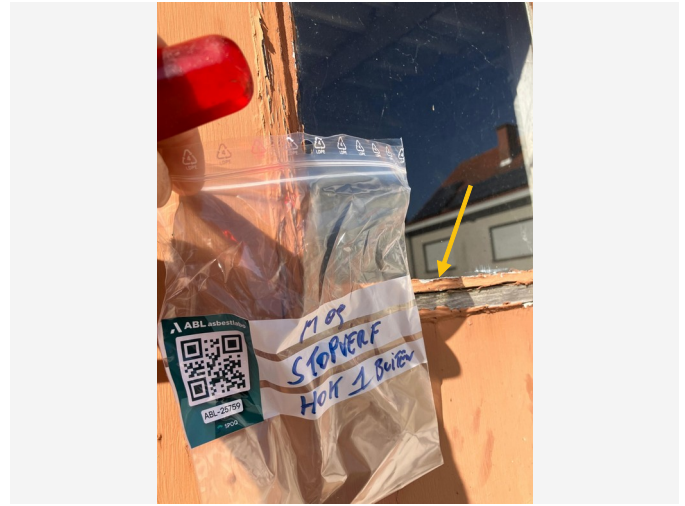
# Fiche 16: Stopverf hok

Geen asbest

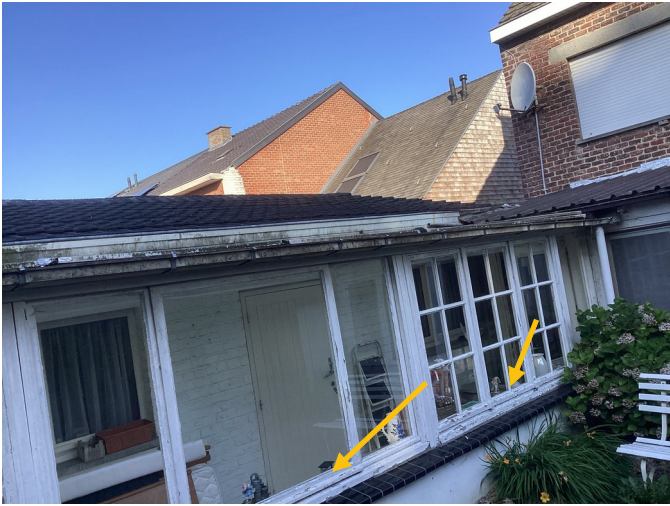
# Fiche 18: Stopverf ramen achterkant tuin

Geen asbest

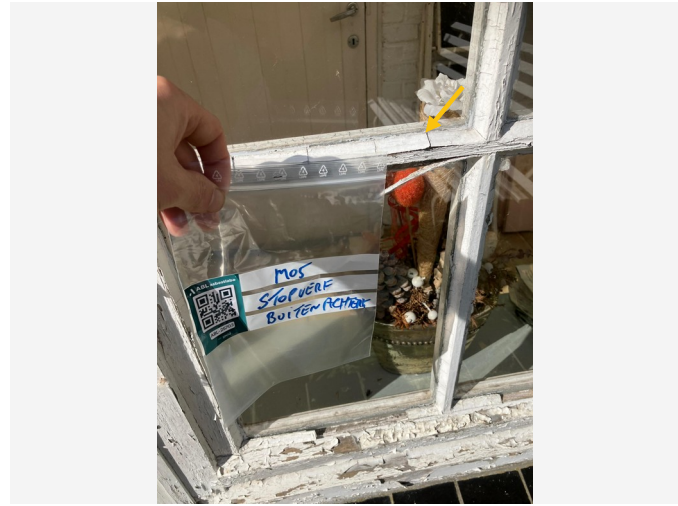
Detailfoto

Geen asbest

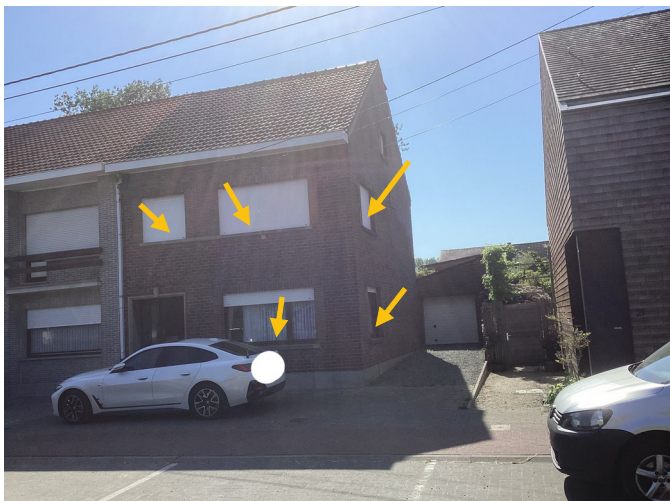
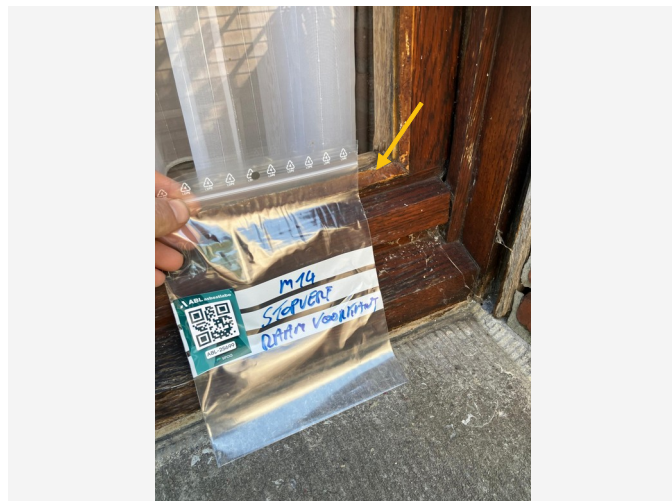
# Fiche 19: Stopverf ramen buitenkant voorkant en zijkant huis

Geen asbest

#	Type	Referentie	Resultaat
19.1	Puntmonster	M14	Geen asbest

<b>Beschrijving</b>	Stopverf ramen buitenkant voorkant en zijkant huis
<b>Omgeving</b>	Buiten
<b>Primaire drager</b>	Wandopening verticaal (raam, deur, ...)
<b>Bindmiddel van materiaal</b>	Kitten, mastiek, pasta
<b>Gebondenheid op basis van bindmiddel</b>	Hecht
<b>Hoeveelheid (gewicht - aantal)</b>	<ul style="list-style-type: none"><li>• 0,30 kg - 5 stuks</li></ul>
<b>Totaal gewicht</b>	1,50 kg
<b>Identificatiemethode</b>	Een monstername door de asbestdeskundige met laboanalyse door een asbestlabo.
<b>Destructieve handeling voor identificatie</b>	Nee
<b>Opmerking</b>	De hoeveelheid betreft een schatting.

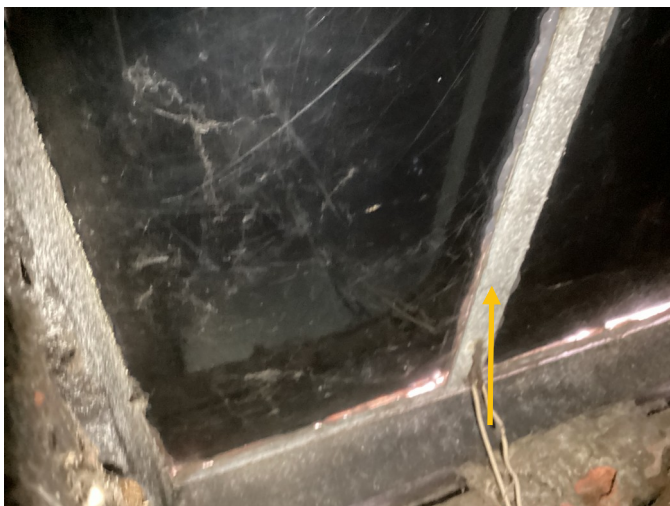
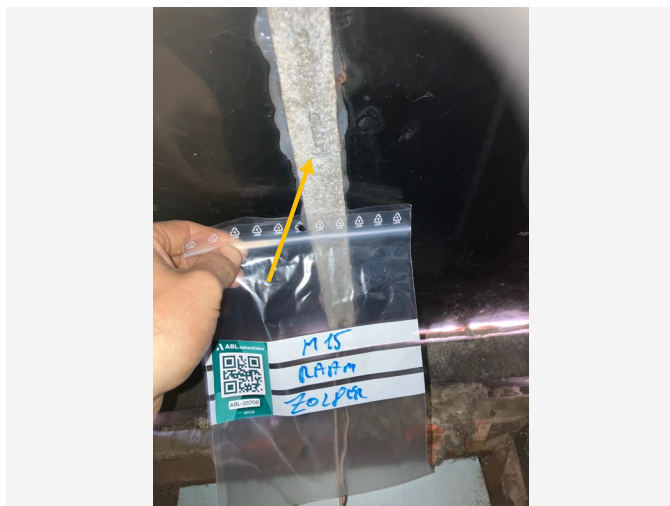
## Fiche 20: Raam zolder

Geen asbest

#	Type	Referentie	Resultaat
20.1	Puntmonster	M15	Geen asbest

<b>Beschrijving</b>	Raam zolder
<b>Omgeving</b>	Grenst aan binnen- en buitenlucht
<b>Primaire drager</b>	Dakopening (raam, ...)
<b>Bindmiddel van materiaal</b>	Cement
<b>Gebondenheid op basis van bindmiddel</b>	Hecht
<b>Hoeveelheid (gewicht - aantal)</b>	<ul style="list-style-type: none"><li>• 0,60 kg - 1 stuk</li></ul>
<b>Totaal gewicht</b>	0,60 kg
<b>Identificatiemethode</b>	Een monstername door de asbestdeskundige met laboanalyse door een asbestlabo.
<b>Destructieve handeling voor identificatie</b>	Nee

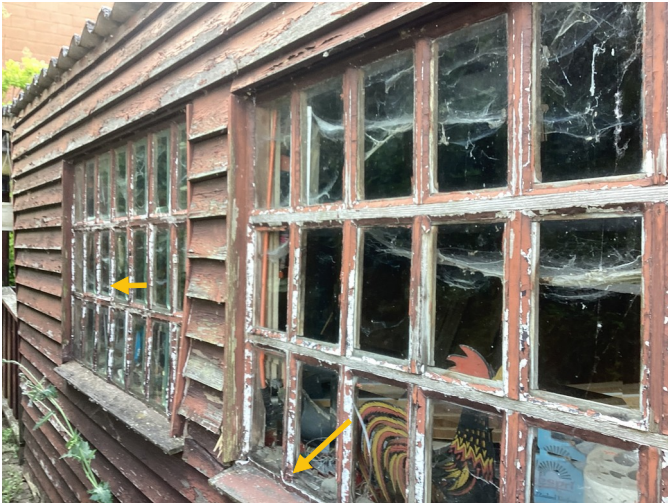
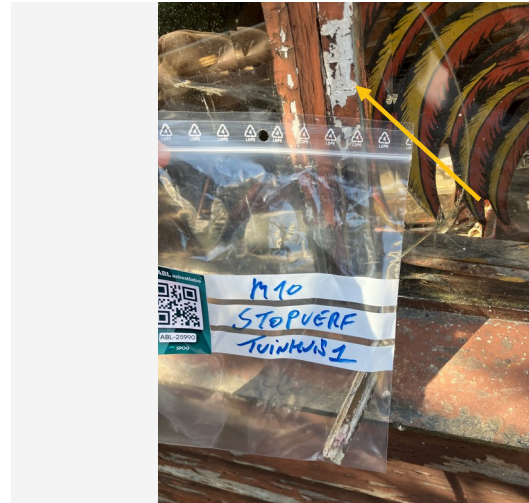
# Fiche 21: Stopverf tuinhuis 1

Geen asbest

#	Type	Referentie	Resultaat
21.1	Puntmonster	M10	Geen asbest

<b>Beschrijving</b>	Stopverf tuinhuis 1
<b>Omgeving</b>	Buiten
<b>Primaire drager</b>	Wandopening verticaal (raam, deur, ...)
<b>Bindmiddel van materiaal</b>	Kitten, mastiek, pasta
<b>Gebondenheid op basis van bindmiddel</b>	Hecht
<b>Hoeveelheid (gewicht - aantal)</b>	<ul style="list-style-type: none"><li>• 0,60 kg - 2 stuks</li></ul>
<b>Totaal gewicht</b>	1,20 kg
<b>Identificatiemethode</b>	Een monstername door de asbestdeskundige met laboanalyse door een asbestlabo.
<b>Destructieve handeling voor identificatie</b>	Nee
<b>Opmerking</b>	De hoeveelheid betreft een schatting.

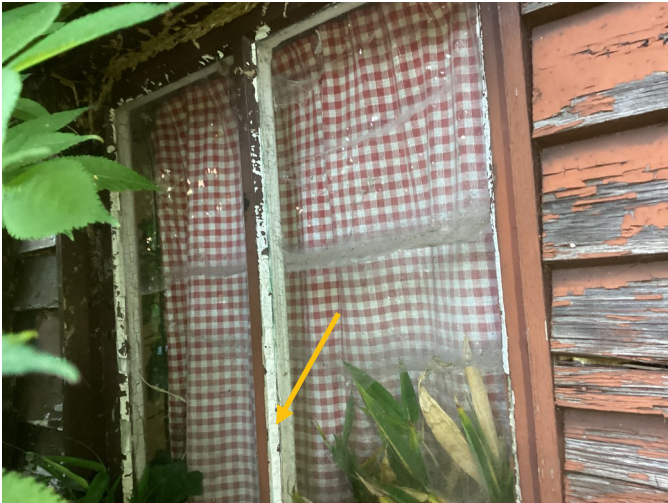
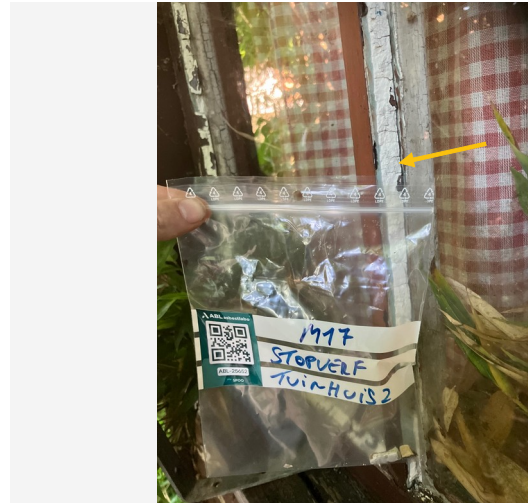
## Fiche 22: Stopverf tuinhuis 2

Geen asbest

#	Type	Referentie	Resultaat
22.1	Puntmonster	M17	Geen asbest

<b>Beschrijving</b>	Stopverf tuinhuis 2
<b>Omgeving</b>	Buiten
<b>Primaire drager</b>	Wandopening verticaal (raam, deur, ...)
<b>Bindmiddel van materiaal</b>	Kitten, mastiek, pasta
<b>Gebondenheid op basis van bindmiddel</b>	Hecht
<b>Hoeveelheid (gewicht - aantal)</b>	<ul style="list-style-type: none"><li>• 0,50 kg - 1 stuk</li></ul>
<b>Totaal gewicht</b>	0,50 kg
<b>Identificatiemethode</b>	Een monstername door de asbestdeskundige met laboanalyse door een asbestlabo.
<b>Destructieve handeling voor identificatie</b>	Nee
<b>Opmerking</b>	De hoeveelheid betreft een schatting.

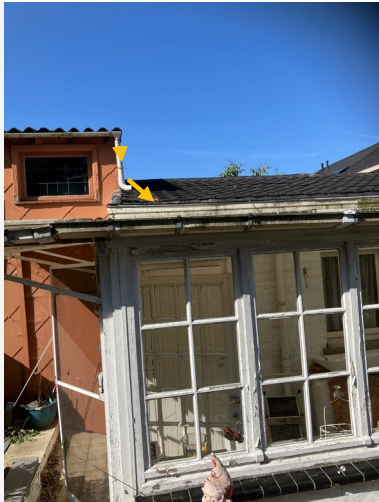
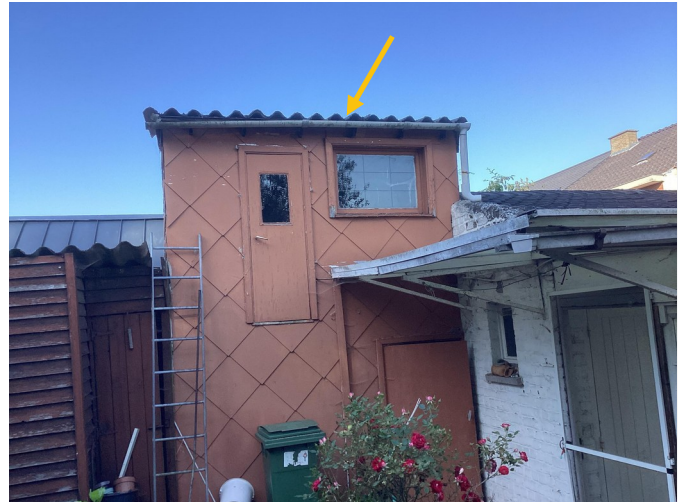
Afdruipzone/afvloeizone

Afspoelend regenwater kan asbestdeeltjes van verweerde asbestcementen dak- of gevelbekleding meenemen naar de bodem. De asbestdeeltjes in de bodem vormen een laag risico: bodempartikels houden de asbestdeeltjes voldoende vast om gezondheidsrisico's te vermijden. Door deze asbesthoudende bodemzone zorgvuldig te beheren, vermijdt u gezondheidsrisico's.

Beschrijving	Afvloeizone hemelwaterafvoerkanaal
Bron van de asbestdeeltjes	Bron is nog aanwezig
Type	Afdruipzone dak
Afmetingen (lengte - breedte - diepte)	<ul style="list-style-type: none"><li>• 8,00 m - 3,00 m - 0,30 m</li></ul>
Geraamd volume	7,20 m <sup>3</sup>
Opmerking

- Om het afspoelen van asbestdeeltjes te stoppen, is het verstandig om de verwijdering van de dak- of gevelbekleding in te plannen en in afwachting hiervan een dakgoot te plaatsen om het regenwater af te voeren naar de riolering.

De uitgraving van een afdruipzone gebeurt volgens de methodiek "eenvoudige handelingen". Vermijd daarbij vermenging met andere bodem en laat de uitgegraven asbesthoudende grond afvoeren naar een daartoe vergunde stortplaats. Voor de uitgraving wordt een richtdiepte van 30 cm gehanteerd.
