# Asbestinventarisatetest

Potaardestraat 23, 9280 Lebbeke

Attestnummer : 20260531-000119.000

Uitgegeven op : 31.05.2026

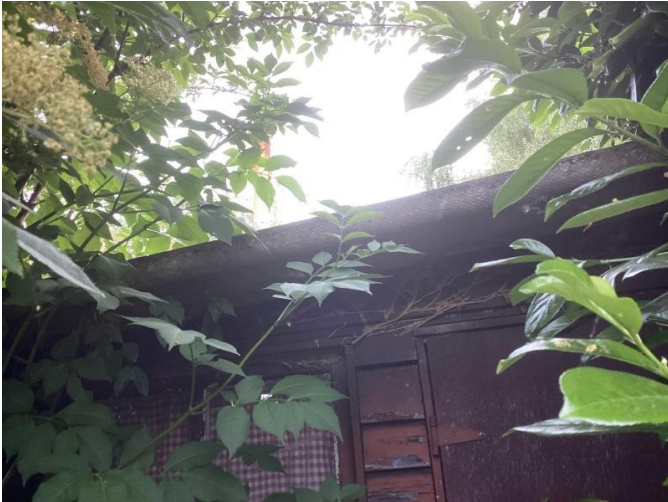
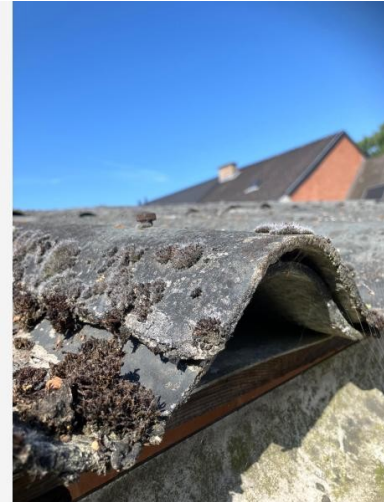
Afdruipzone/afvloeizone

Afspoelend regenwater kan asbestdeeltjes van verweerde asbestcementen dak- of gevelbekleding meenemen naar de bodem. De asbestdeeltjes in de bodem vormen een laag risico: bodempartikels houden de asbestdeeltjes voldoende vast om gezondheidsrisico's te vermijden. Door deze asbesthoudende bodemzone zorgvuldig te beheren, vermijdt u gezondheidsrisico's.

Beschrijving	Afvloeizone hemelwater golfplaten tuinhuis 2
Bron van de asbestdeeltjes	Bron is nog aanwezig
Type	Afdruipzone dak
Afmetingen (lengte - breedte - diepte)	<ul style="list-style-type: none"><li>• 6,50 m - 3,20 m - 0,30 m</li></ul>
Geraamd volume	6,24 m <sup>3</sup>
Opmerking

- Om het afspoelen van asbestdeeltjes te stoppen, is het verstandig om de verwijdering van de dak- of gevelbekleding in te plannen en in afwachting hiervan een dakgoot te plaatsen om het regenwater af te voeren naar de riolering.

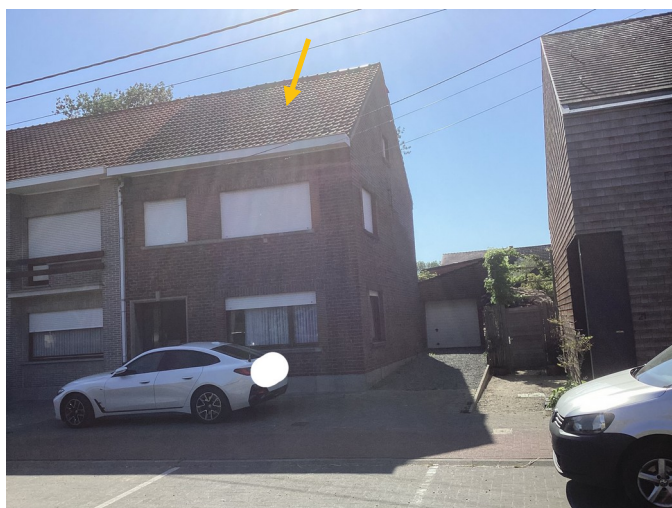
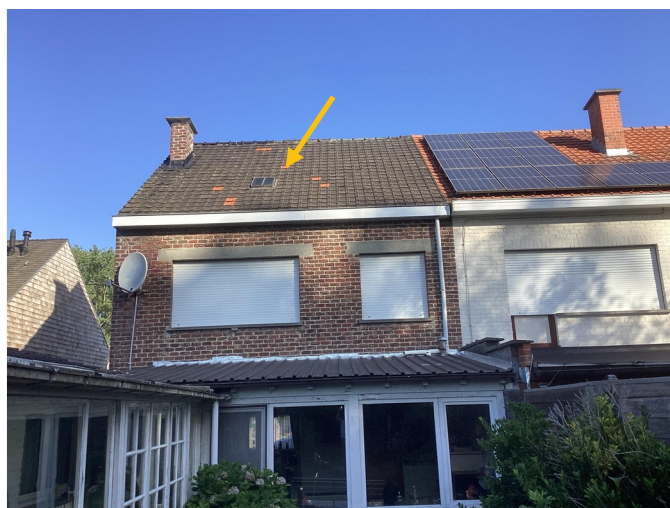
### Fiche 26: Dakbedekking - niet verdacht

Beschrijving	Notitie	Terug te vinden op plannen
Fiche 26: Dakbedekking - niet verdacht	Geen asbestverdachte dakbedekking aanwezig	Plan 1.14: Zolder dak huis
Fiche 27: Dakbedekking - niet verdacht veranda	Geen asbestverdachte dakbedekking aanwezig	Plan 1.5: Gelijkvloers dakbedekkingen
Fiche 28: Brander/CV-ketel - Isolatie/pakkingen.	Mogelijk bevat de brander/CV-ketel asbestverdachte isolatie en/of pakkingen.	-
Fiche 29: Plafondafwerking in gipskarton/hout/pvc	Het plafond bestaat uit niet-asbestverdachte gipskartonplaten/hout-/pvc platen . Zonder destructie is het niet mogelijk om na te gaan of er asbestverdachte materialen aanwezig zijn achter de gipskartonplaten/hout-/pvc platen. Dit voor heel het huis	Plan 1.2: Gelijkvloers vals plafond en pleister plafond

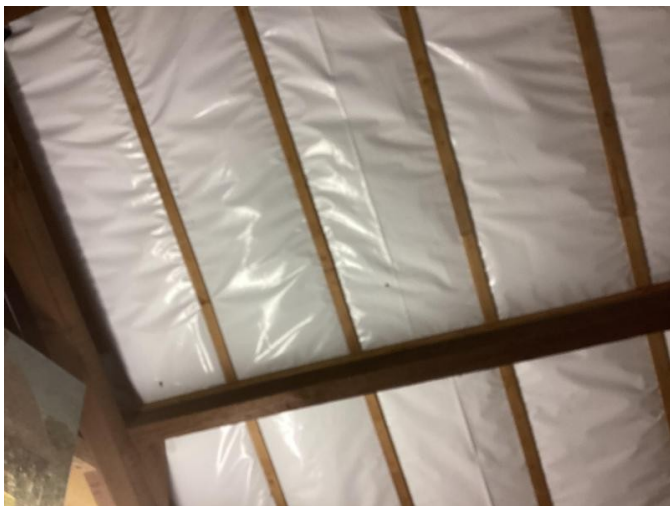
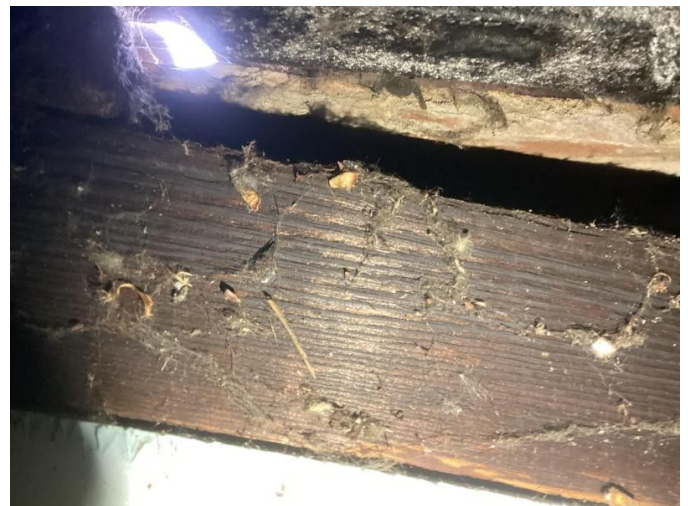
### Fiche 32: Onderdak - niet verdacht veranda

Beschrijving	Notitie	Terug te vinden op plannen
Fiche 30: Liftinfrastructuur - niet aanwezig	-	-
Fiche 31: Leidingisolatie - niet aanwezig	Geen leidingisolatie aanwezig	-
Fiche 32: Onderdak - niet verdacht veranda	De materialen onder de dakbedekking (onderdak,...) zijn niet asbest verdacht.	Plan 1.15: Zolder onderdak huis
