Asbestinventarisatetest

Hanenstraat 126, 9255 Buggenhout

Attestnummer : 20260513-000094.000

Uitgegeven op : 13.05.2026

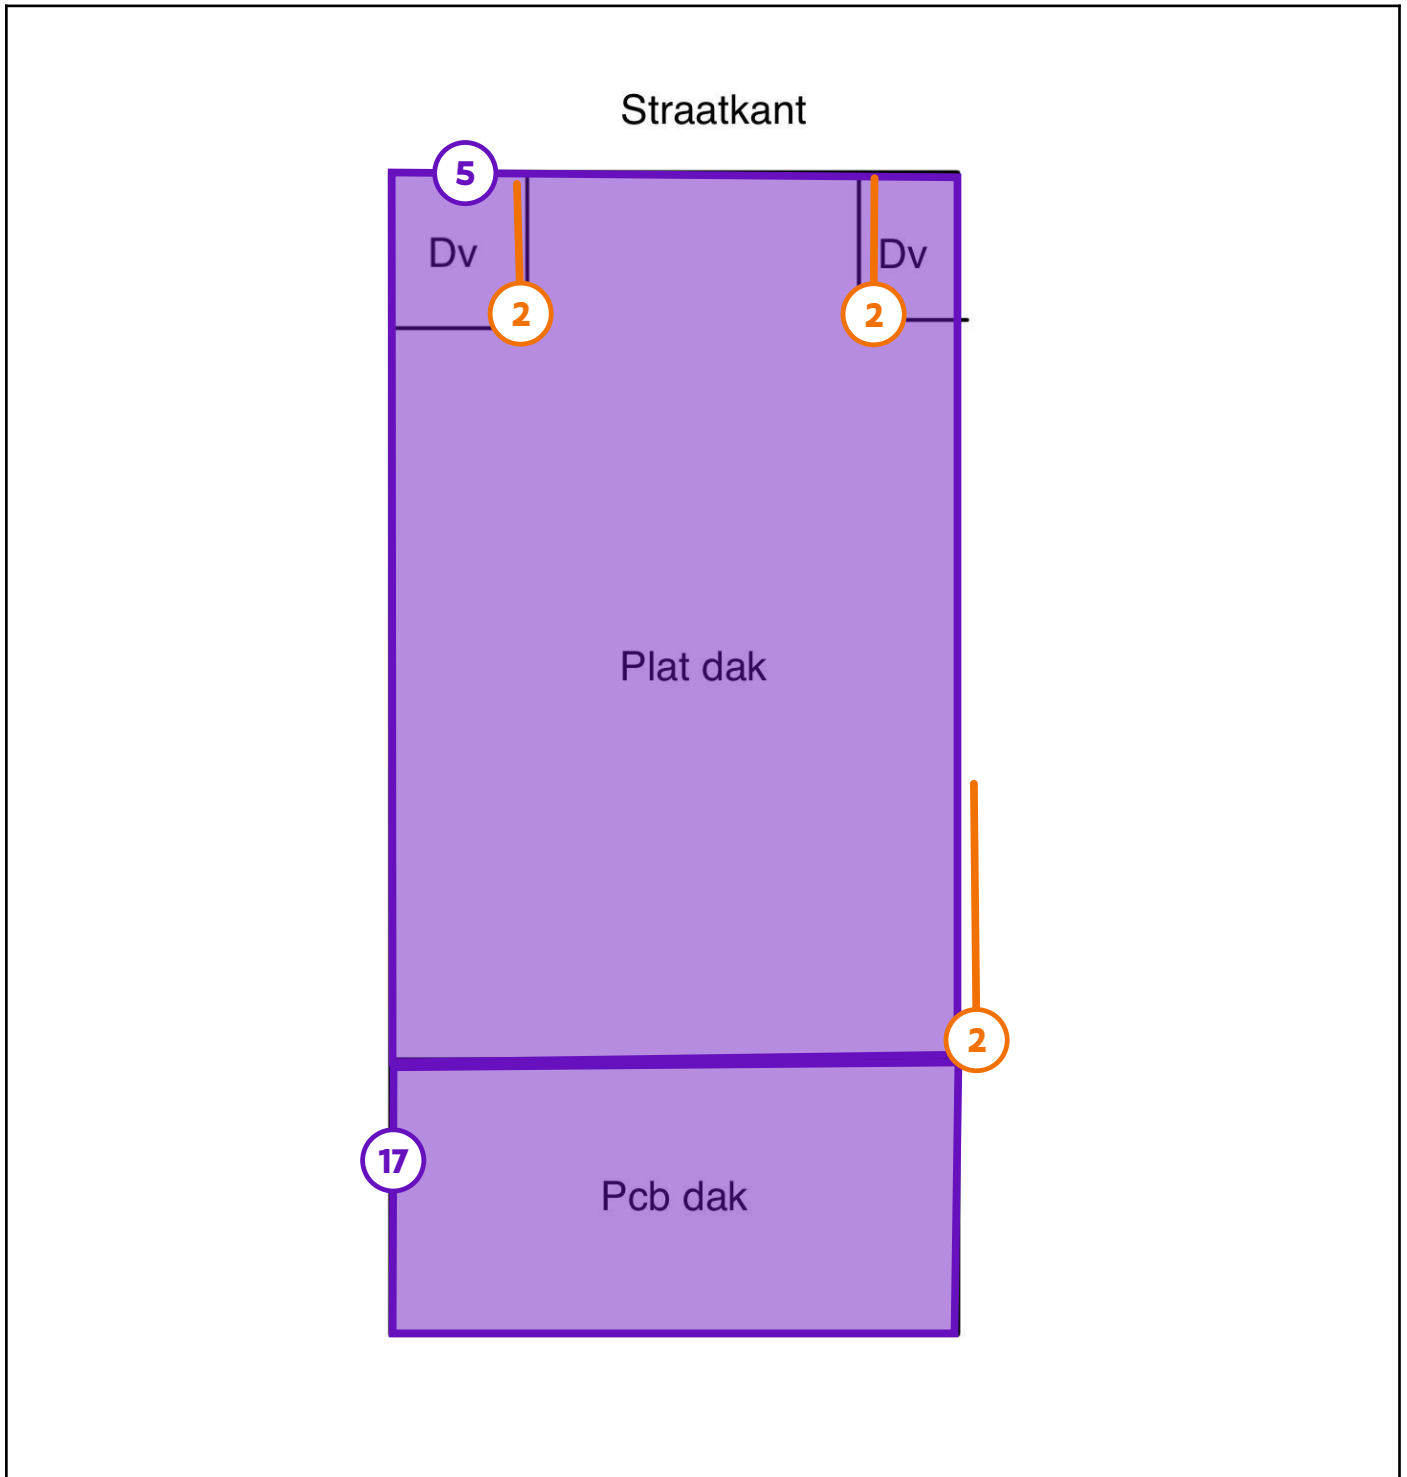
Plan 1.1: Dakbedekking

Beschrijving	Type	Actie
2. Gevelleien	Asbestmateriaal	Verwijderen
5. Dakbedekking (>3,50m)	Beperking	-

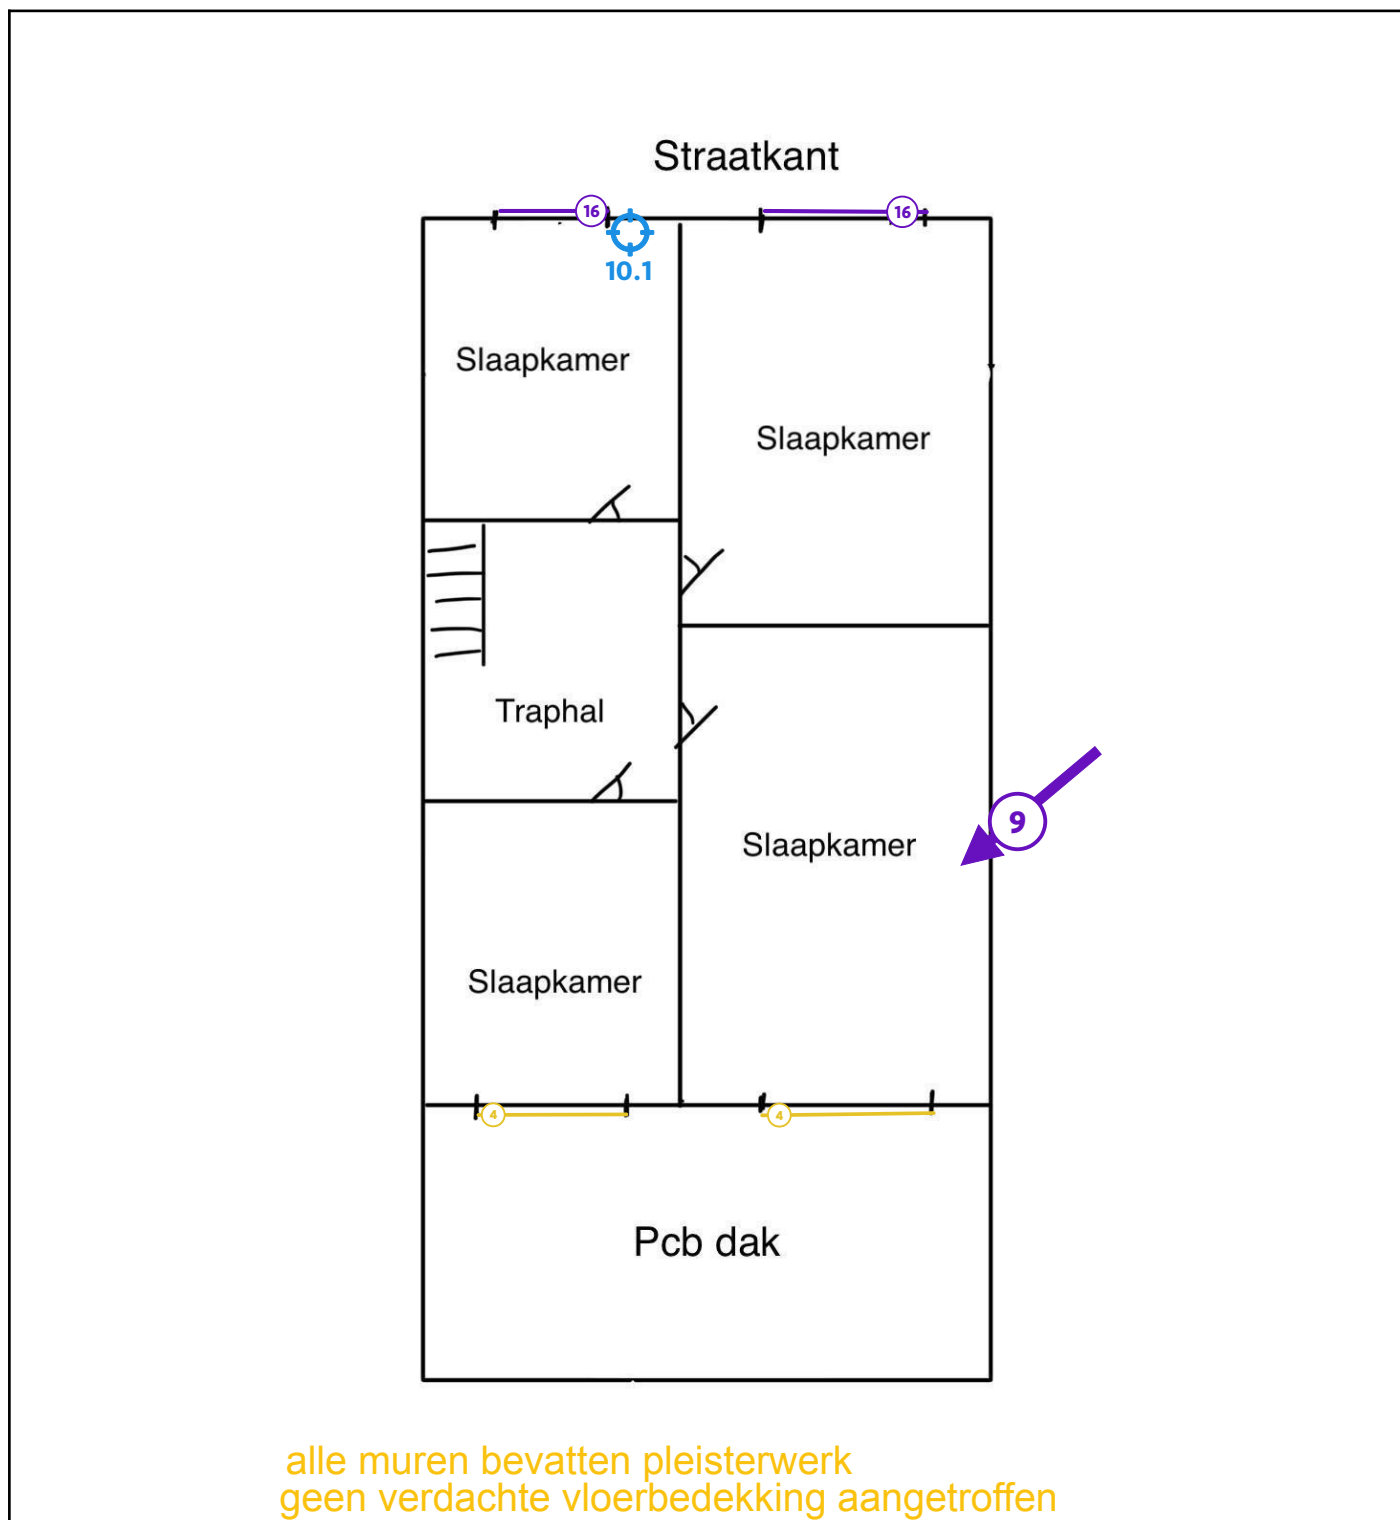
Plan 1.3: Verdieping +2

Beschrijving	Type	Actie
4. Mastiek/kit tussen muur en profiel buiten	Asbestmateriaal	Zorgvuldig beheren

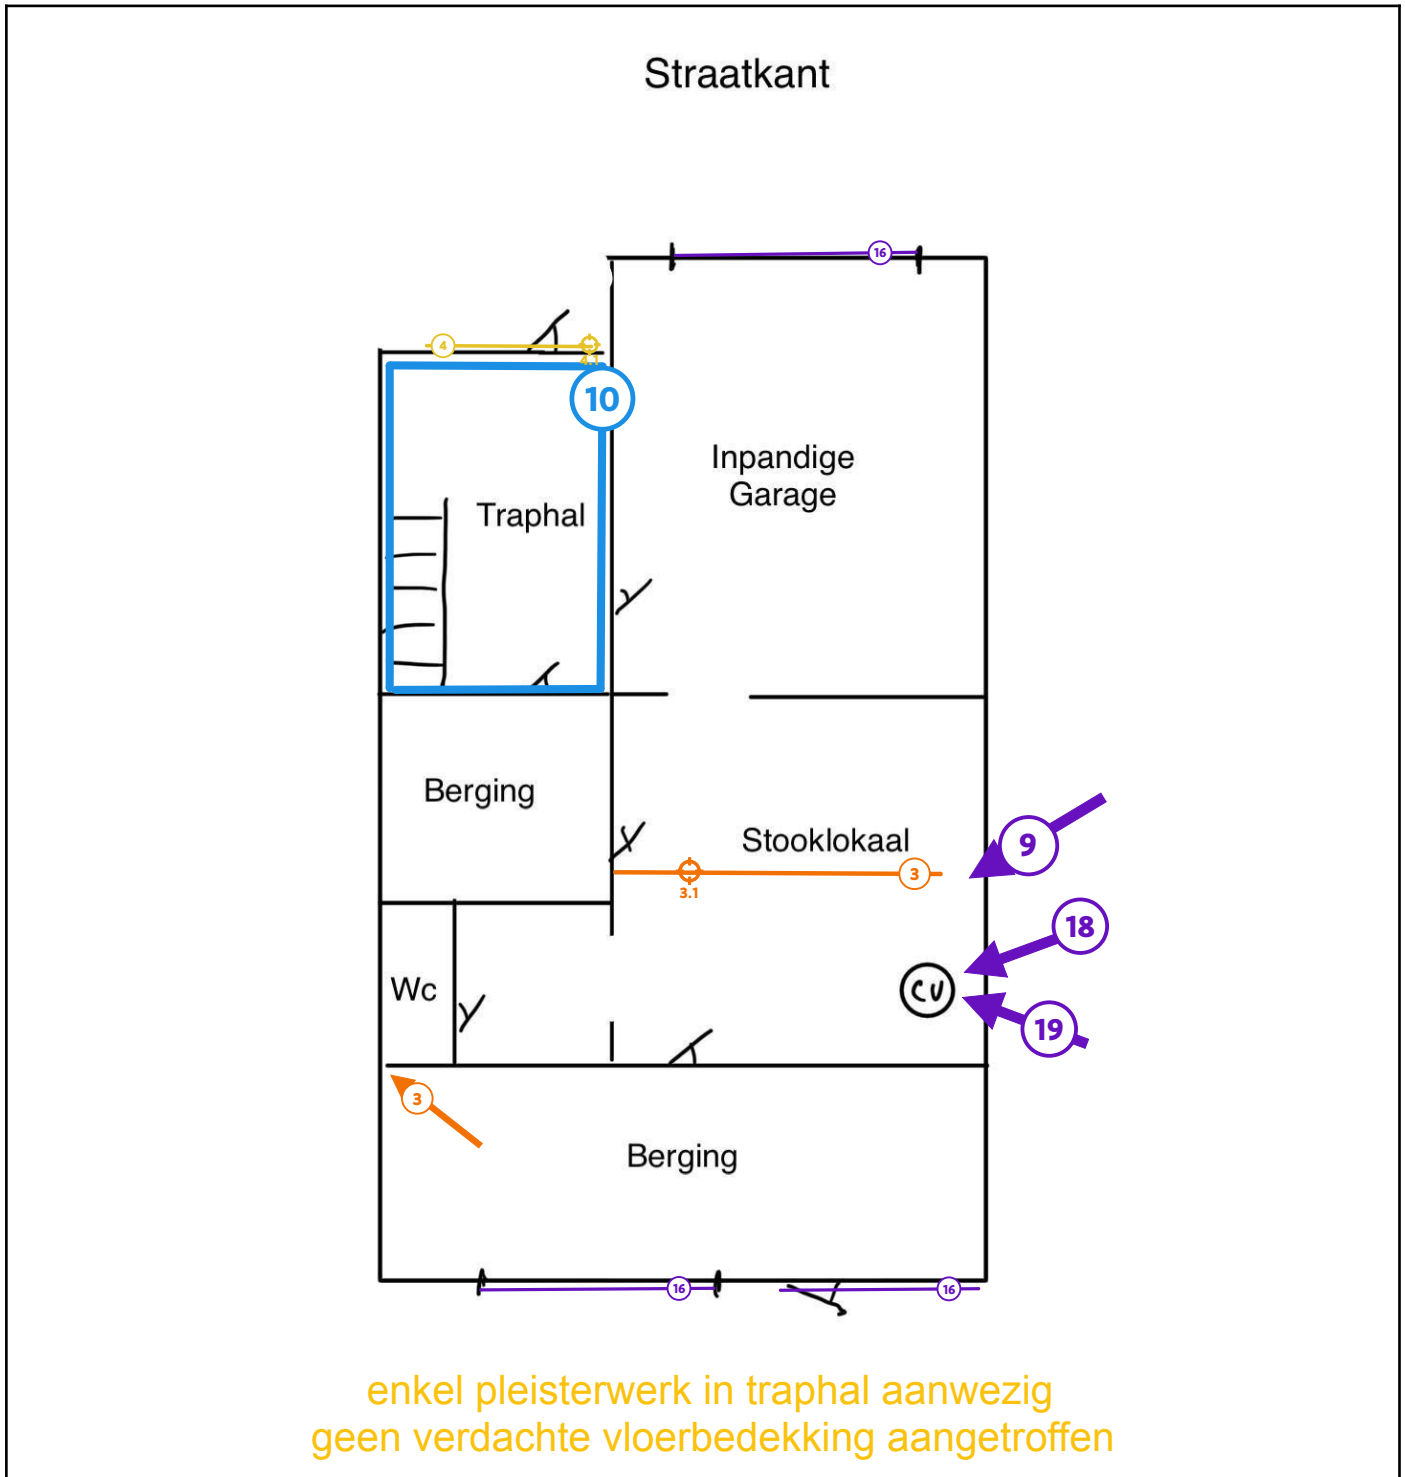
Plan 1.7: Gelijkvloers

Beschrijving	Type	Actie
3. Asbestcementbuis	Asbestmateriaal	Verwijderen
3.1 Code: M05	Puntmonster	-

4. Mastiek/kit tussen muur en profiel buiten	Asbestmateriaal	Zorgvuldig beheren
4.1 Code: M03	Puntmonster	-
7. Vloerbedekking - Niet verdacht	Advies	-
9. Binnenzijde technische schacht/schouw	Advies	-
10. Pleisterwerk wanden	Geen asbest	-
16. Afdichtingsmateriaal (mastiek,kit,..) aan schrijnwerk - Niet verdacht	Overige ruimte of materiaal	-
18. Rookgaskanalen - niet verdacht	Overige ruimte of materiaal	-
19. Materialen aan de stookketel(dichtingen, isol mat,...) niet verdacht	Overige ruimte of materiaal	-
23. Pleisterwerk - Niet aanwezig	Overige ruimte of materiaal	-

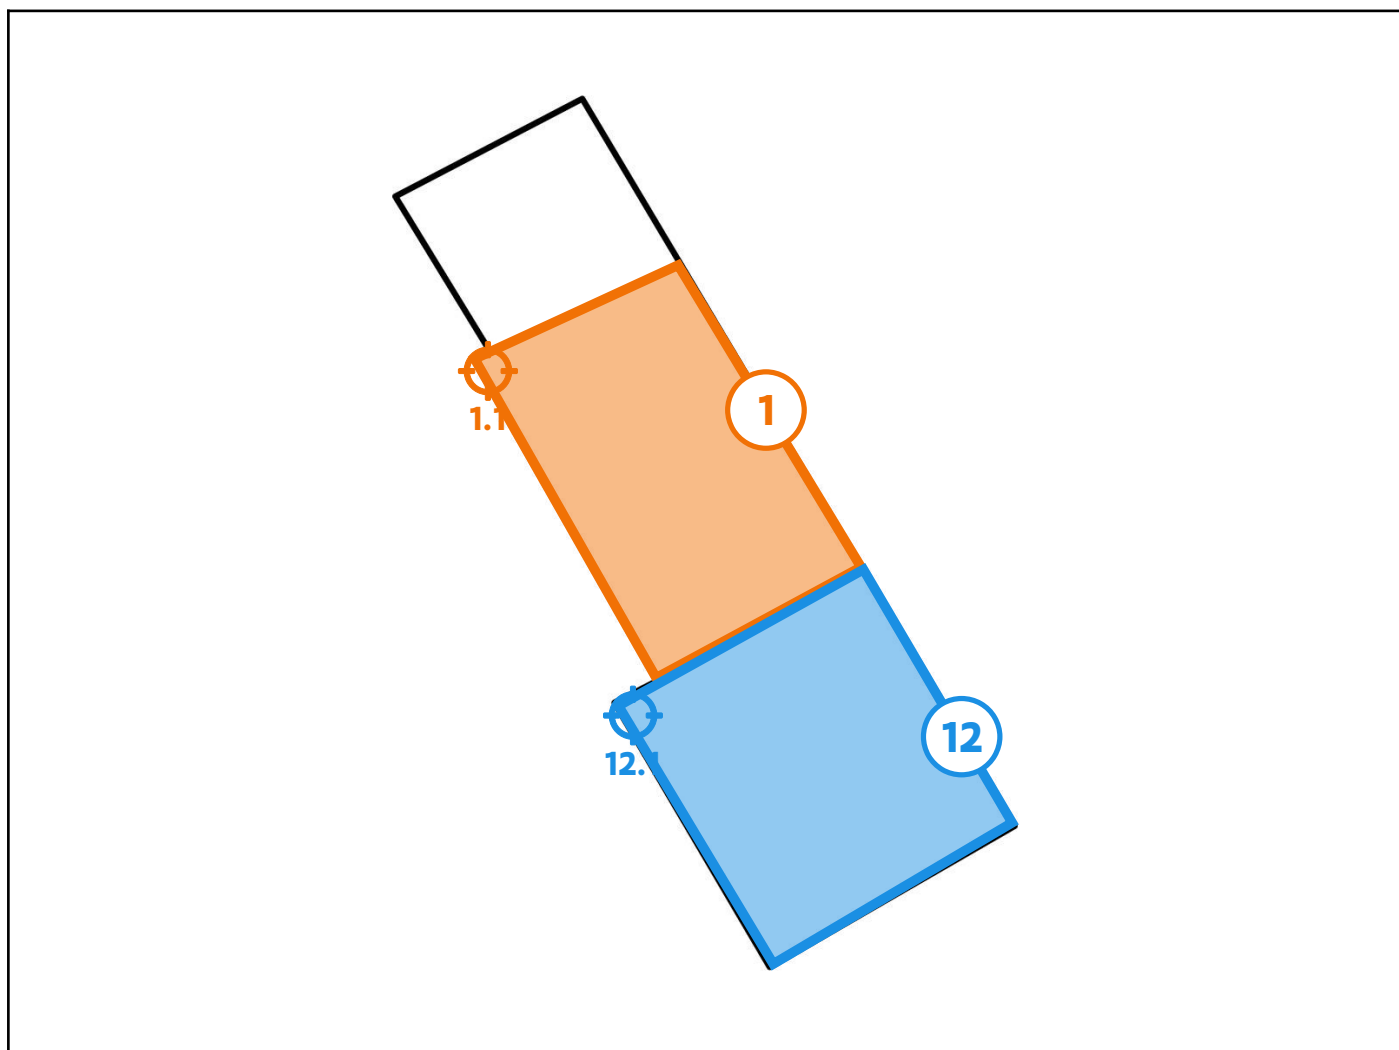
Plan 2.1: Tuinhuis plan

Beschrijving	Type	Actie
1. dakbedekking - golfplaten	Asbestmateriaal	Verwijderen
1.1 Code: M07	Puntmonster	-
12. Dakbedekking tuinhuis Roofing	Geen asbest	-
12.1 Code: M04	Puntmonster	-

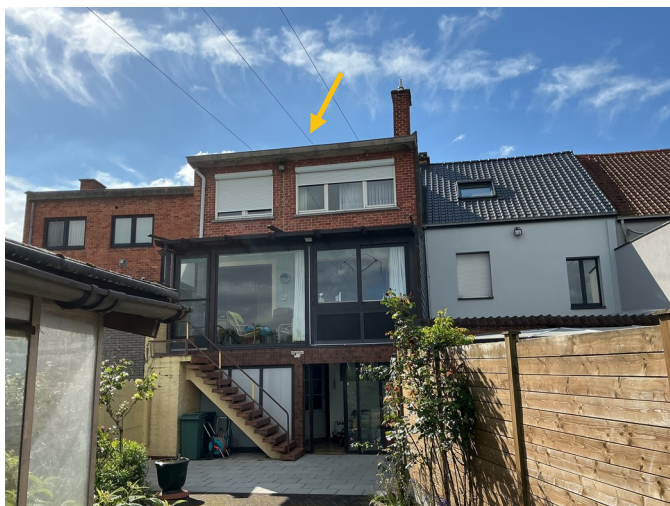
Situeringfoto

Beschrijving	Mastiek/kit tussen muur en profiel buiten
Omgeving	Buiten
Primaire drager	Wandopening verticaal (raam, deur, ...)
Asbestmateriaal	In-situ afwerkingslagen - Pasta, stopverf, voegsel, stopsel, vulsel, mastiek, kitten, ...
Bindmiddel van asbestmateriaal	Kitten, mastiek, pasta
Gebondenheid op basis van bindmiddel	Hecht
Hoeveelheid (gewicht - aantal)	<ul style="list-style-type: none">• 1,00 kg - 1 stuk
Totaal gewicht	1,00 kg
Eenvoudig bereikbaar	Ja
Bevestigingswijze	<ul style="list-style-type: none">• Verlijmd, ingegoten, versmeerd
Identificatiemethode	Een monstername door de asbestdeskundige met laboanalyse door een asbestlabo.
Destructieve handeling voor identificatie	Nee
Opmerking	De hoeveelheid is een schatting.

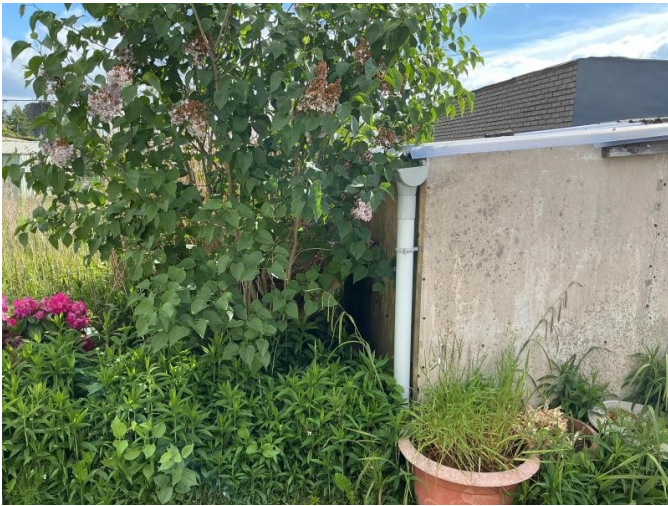
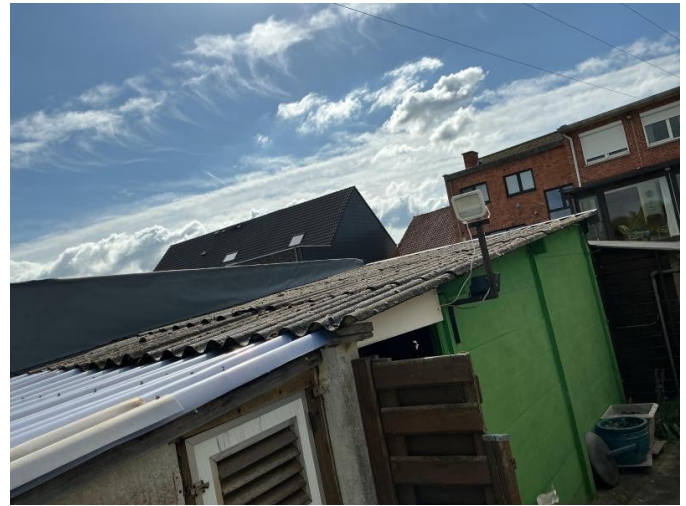
14. Afdruipzone dakbedekking	Afdruipzone/afvloeizone	-
------------------------------	-------------------------	---
