# Asbestinventarisatattest

Leireken 13, 1840 Londerzeel

Attestnummer : 20260715-000220.000

Uitgegeven op : 15.07.2026

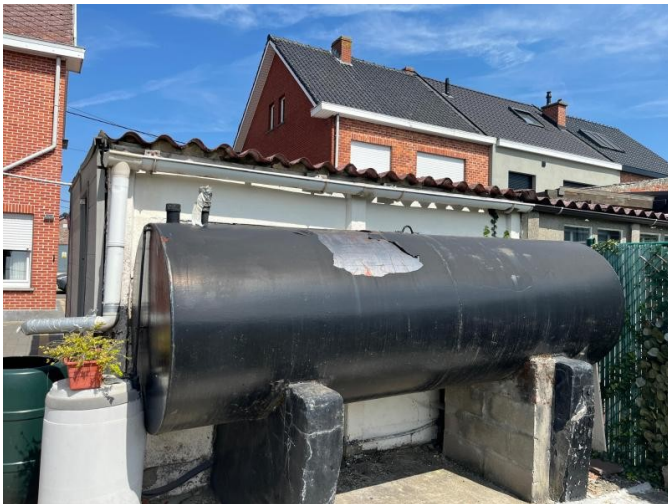
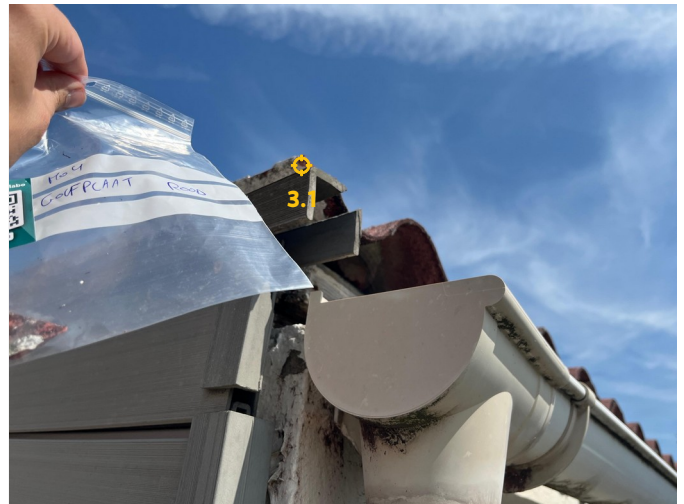
| Identificatiemethode | De asbestdeskundige beoordeelt het materiaal als asbestverdacht en dus asbesthoudend, en dit zonder monsternamen. |
| Opmerking | Hoeveelheid is een schatting. |

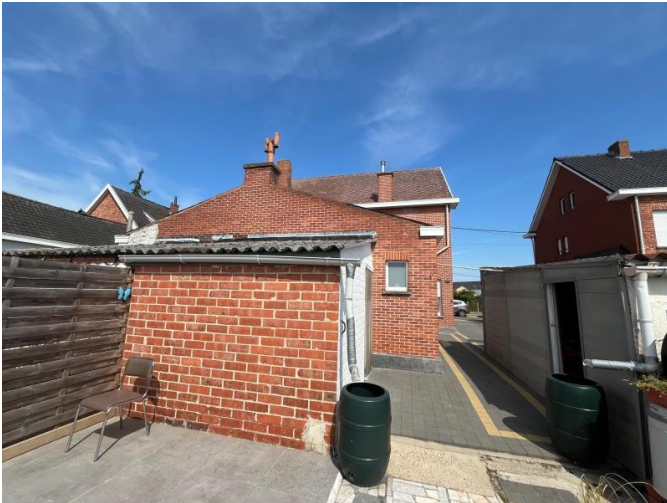
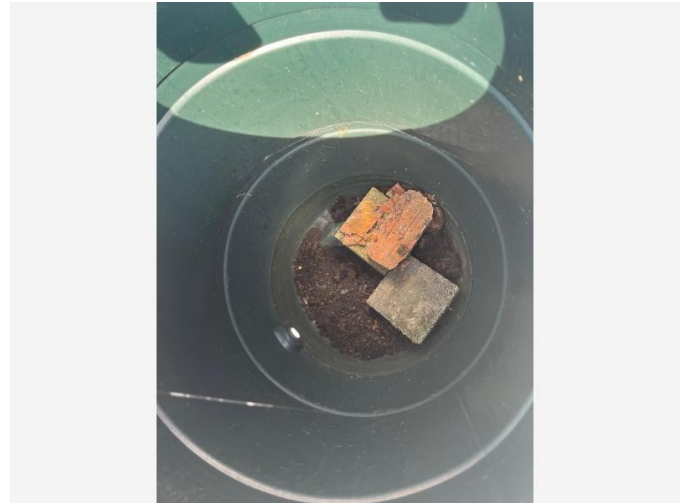
| Opmerking | De hoeveelheid betreft een schatting. |

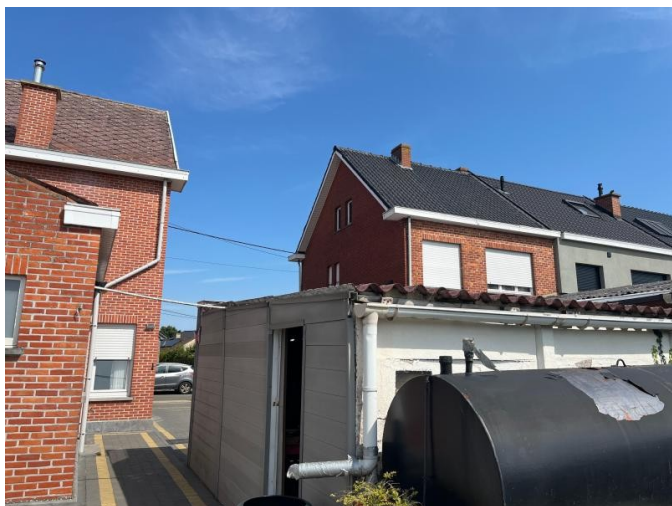
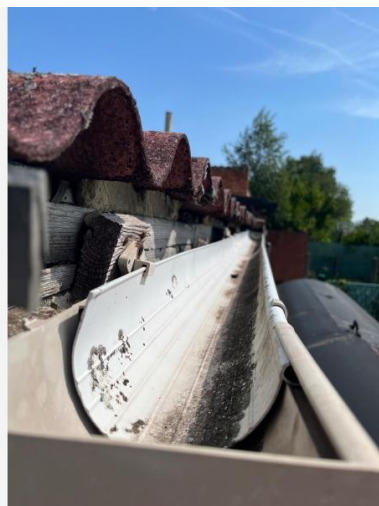
| Identificatiemethode | De asbestdeskundige beoordeelt het materiaal als asbestverdacht en dus asbesthoudend, en dit zonder monstername. |

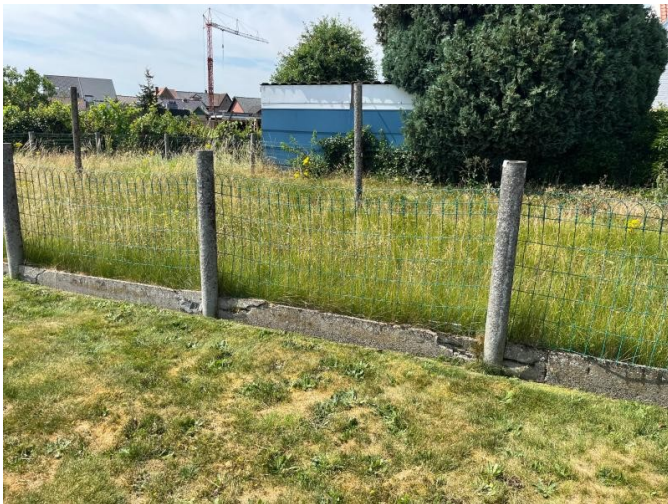
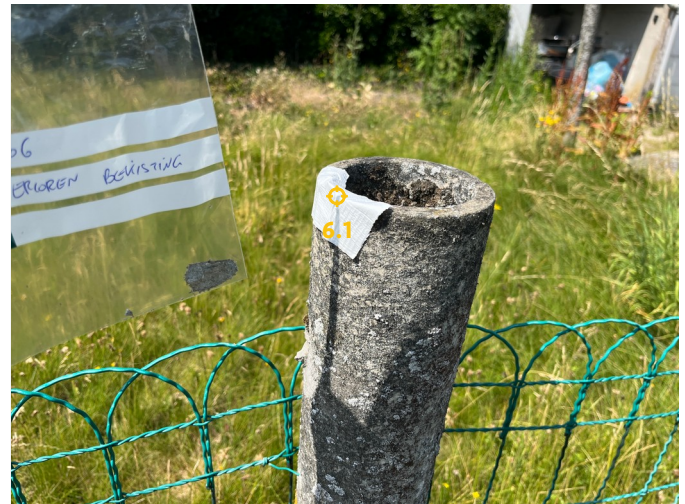
| Identificatiemethode | De asbestdeskundige beoordeelt het materiaal als asbestverdacht en dus asbesthoudend, en dit zonder monstername. |
| Opmerking | De hoeveelheid betreft een schatting |

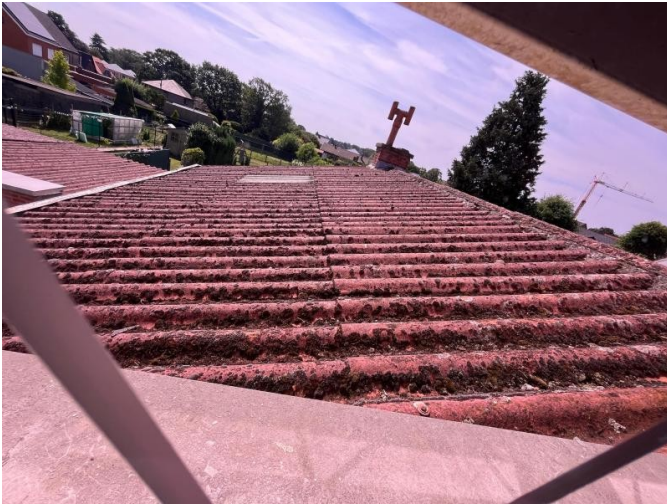
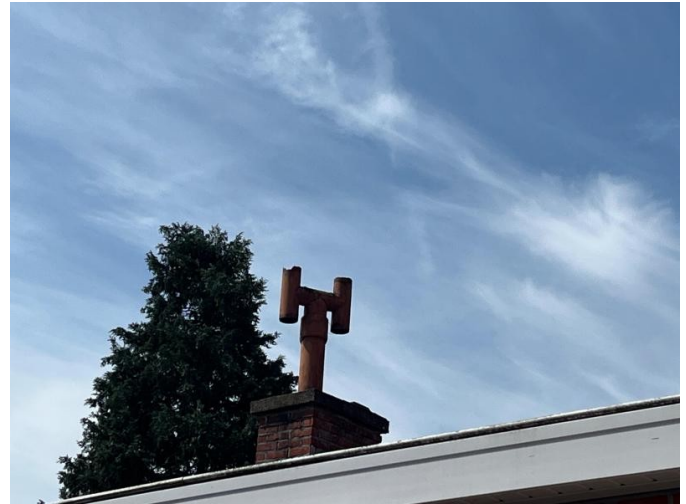
| Opmerking | De hoeveelheid betreft een schatting. |

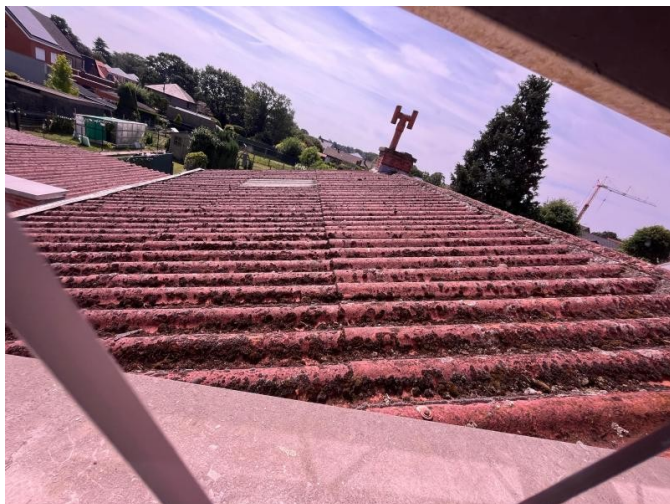
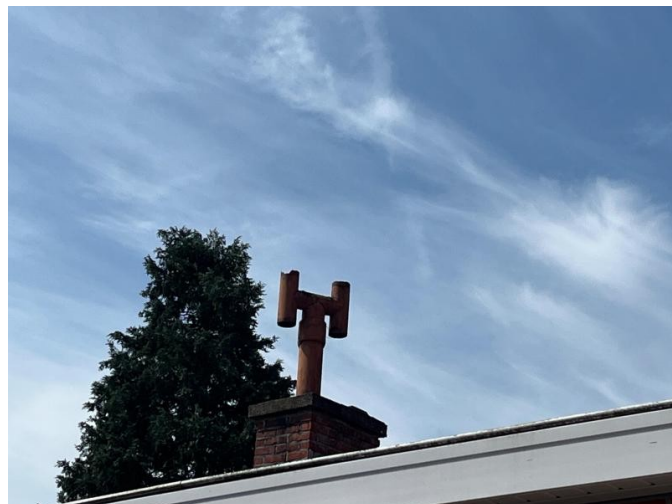
| Opmerking | De hoeveelheid betreft een schatting. |

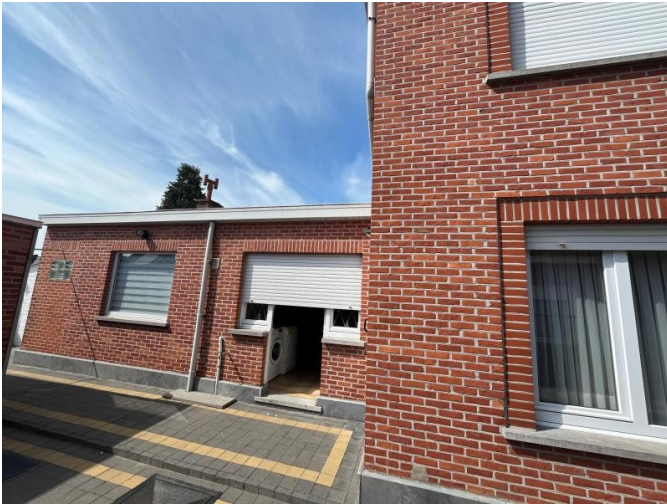
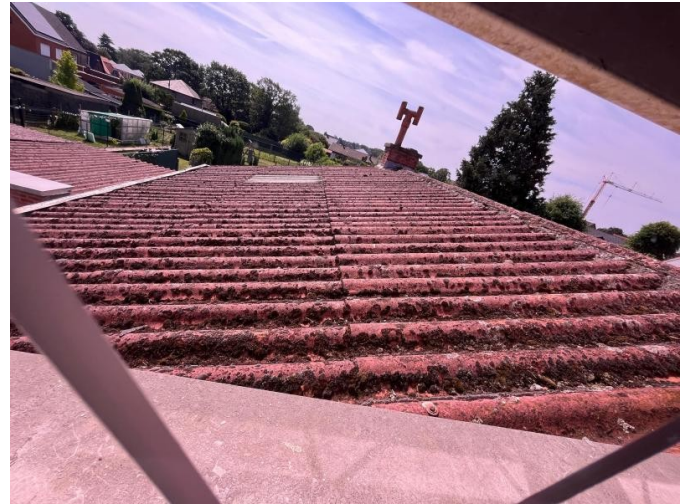
| Opmerking | Schouwbus in een 'gesloten systeem' wil zeggen dat er in het verlengde van deze schouwbus een CV ketel is aangesloten of deze volledig dichtgemaakt is en niet meer in gebruik is. De hoeveelheid is een schatting. |

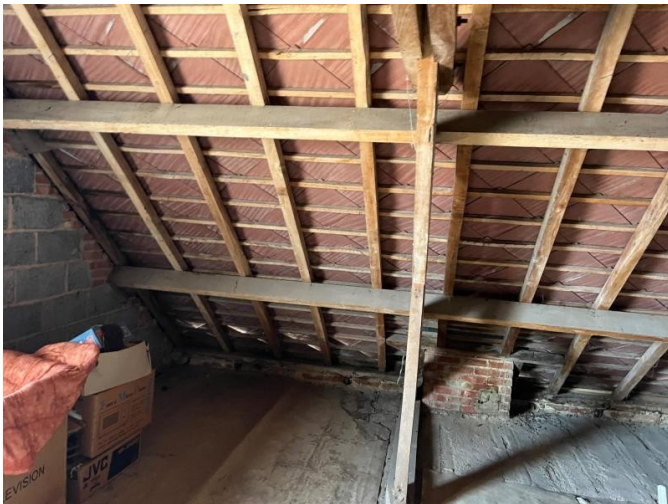
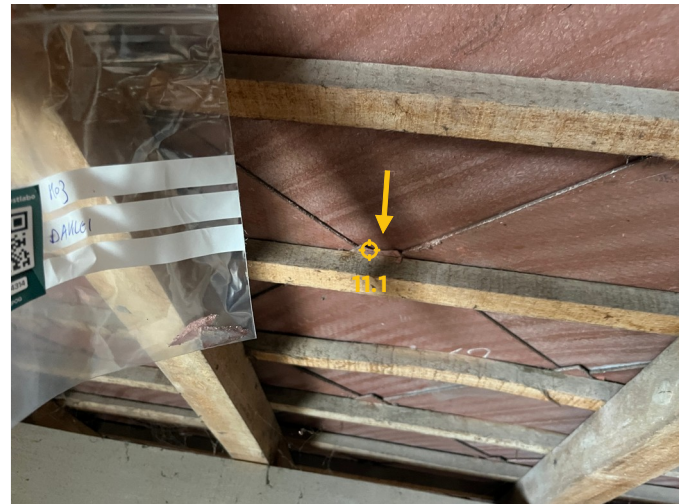
| Opmerking | De hoeveelheid betreft een schatting.<br>Zie M04. |

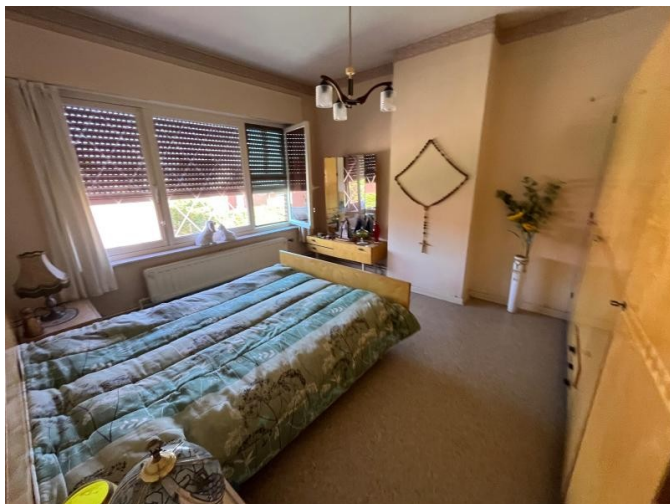
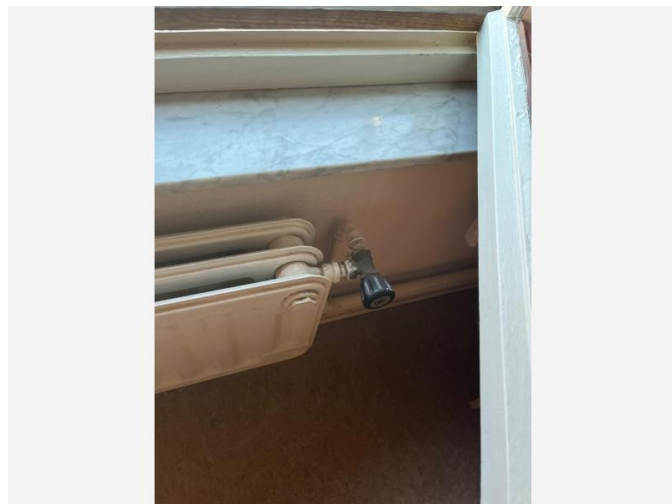
| Identificatiemethode | <p>De asbestdeskundige beoordeelt het materiaal als asbestverdacht en dus asbesthoudend, en dit zonder monstername.</p> <p>Motivatie: De monstername brengt andere schade aan dan schade die inherent is aan de monstername.</p> |
| Opmerking | De genoteerde hoeveelheid betreft een schatting. |

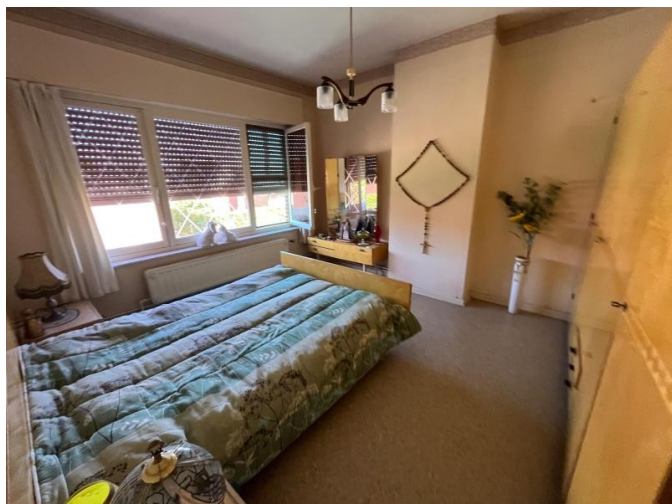
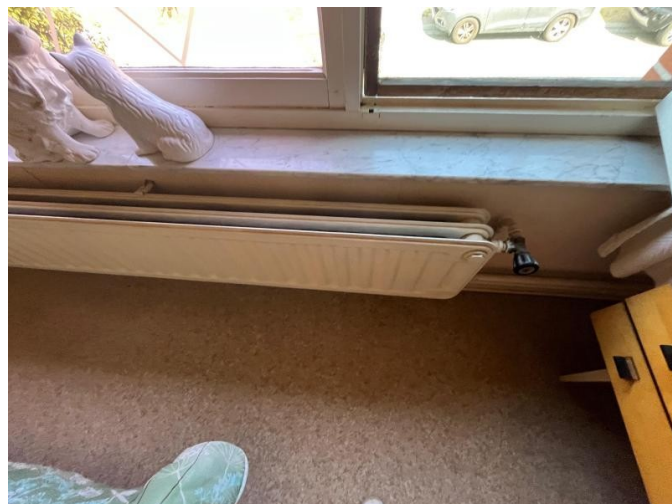
De aanwezige vloerbekleding is niet asbestverdacht. De onderliggende laag was echter niet inspecteerbaar zonder destructie tijdens de inspectie. Mogelijk is de onderliggende laag asbestverdacht.

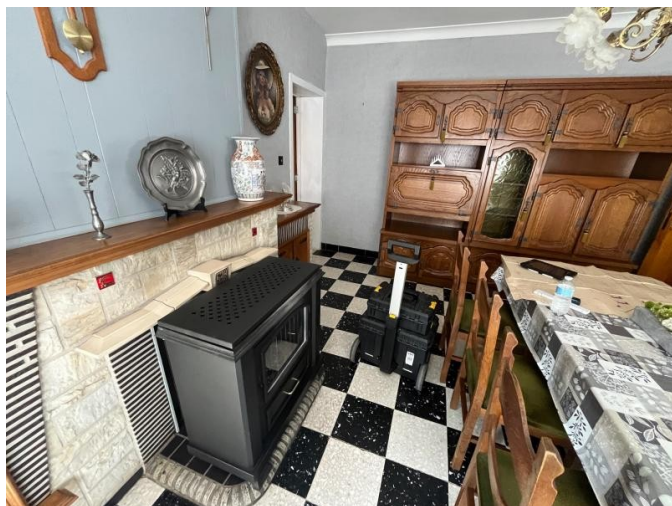
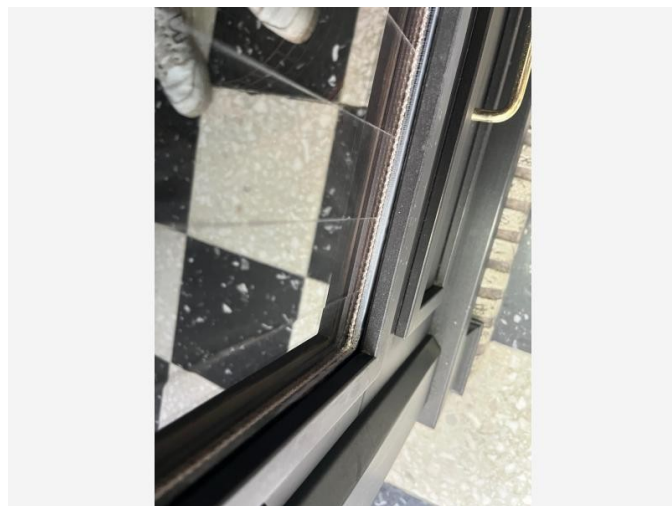
De dichtingskoord van de kachel betreft een keramische koord. Dit is niet asbest verdacht.

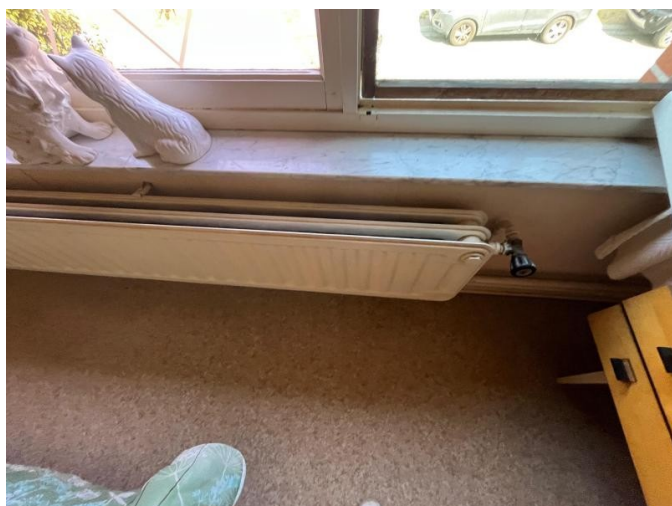
Mogelijk is er asbesthoudend materiaal aanwezig in de radiatoren ter hoogte van de verbindingstukken of achter de stoppen.

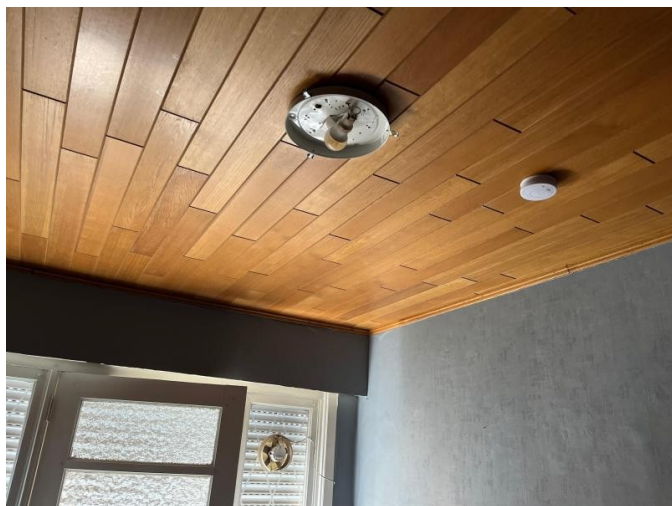
Het plafond bestaat uit niet-asbestverdachte gipskartonplaten/hout-/pvc platen . Zonder destructie is het niet mogelijk om na te gaan of er asbestverdachte materialen aanwezig zijn achter de gipskartonplaten/hout-/pvc platen.

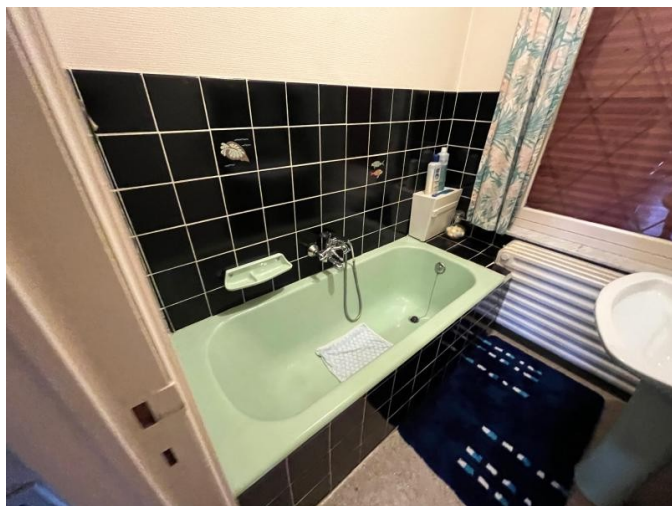
Op moment van de inspectie kon niet worden nagegaan of de tegellijm achter de muurtegels/plinten asbestverdacht is. Bij renovatie of verwijdering van de tegels dient het materiaal te worden geanalyseerd voor de werken van start gaan.

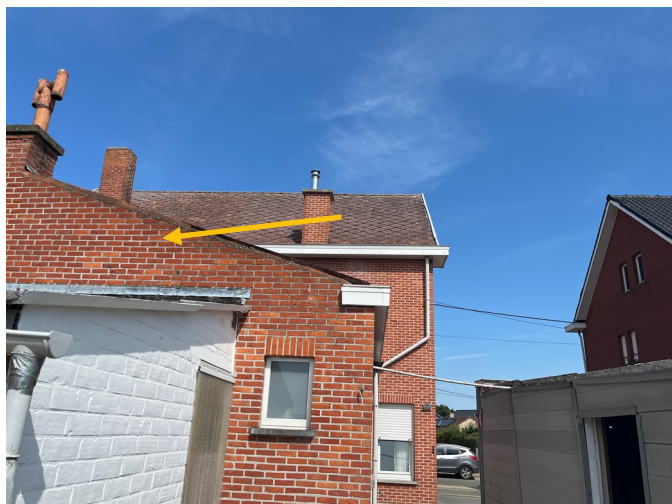
Er is geen (zichtbaar) toegangsluik aanwezig. Hierdoor kon de zolderruimte niet worden gecontroleerd op moment van de inspectie.

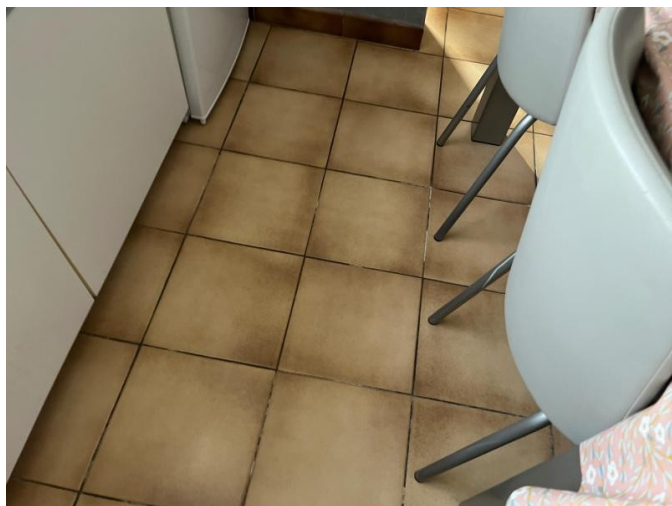
Op moment van de inspectie kon niet worden nagegaan of de tegellijm onder de vloertegels asbestverdacht is. Bij renovatie of verwijdering van de tegels dient het materiaal te worden geanalyseerd voor de werken van start gaan.
