# Asbestinventarisatetest

Hoogveld 3, 9255 Buggenhout

Attestnummer : 20260805-000247.000

**Niet-asbestveilig**

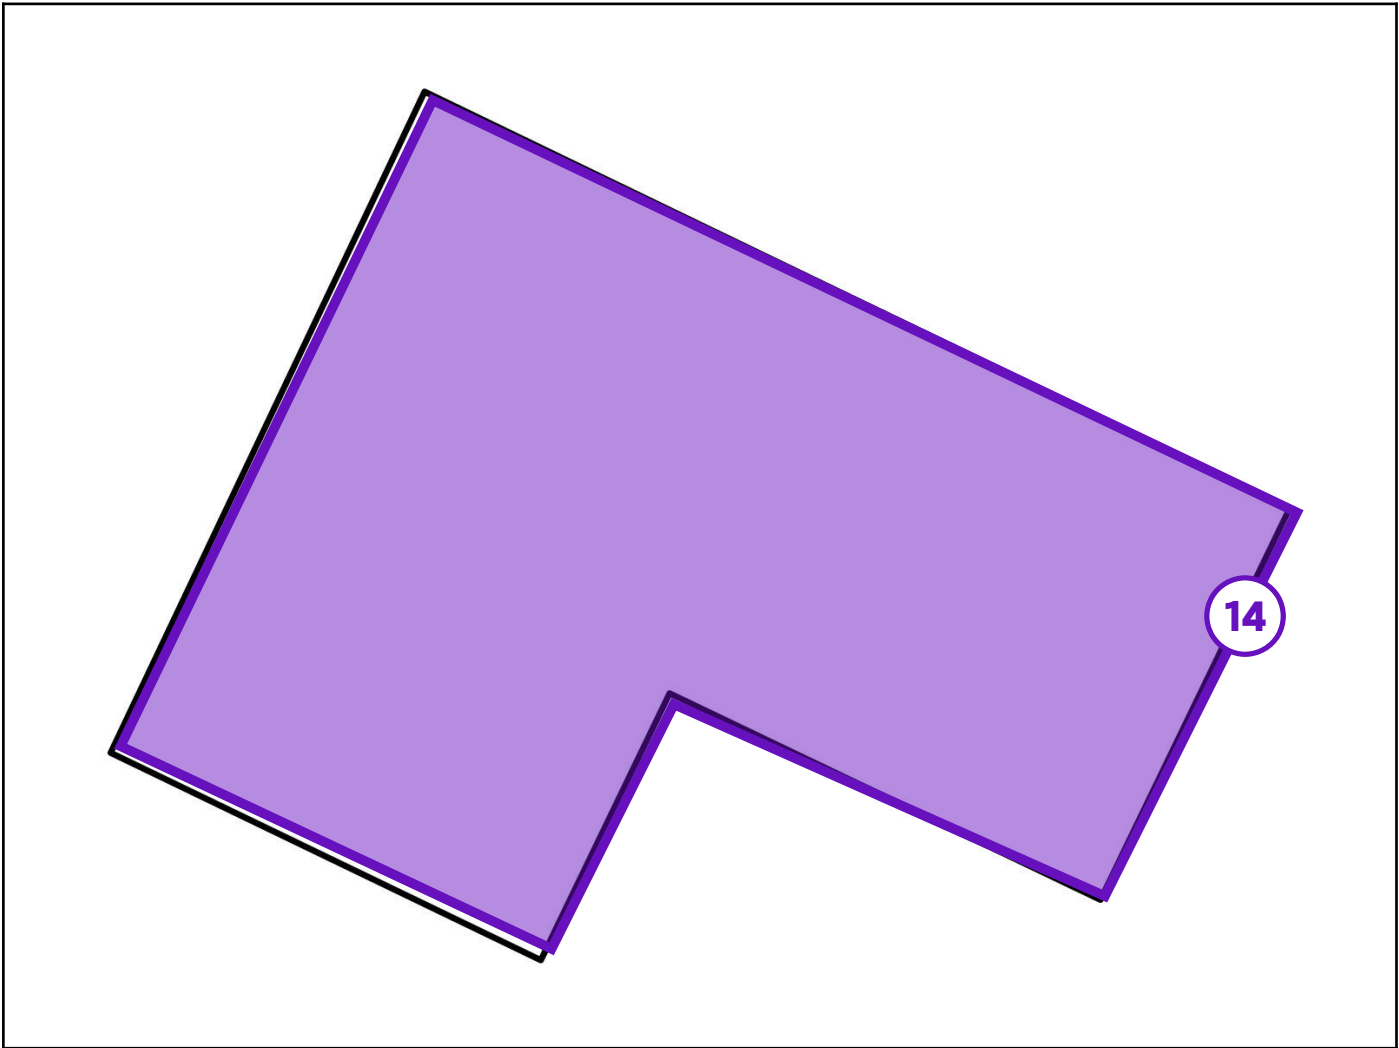
# Plan 1.5: Hoofdgebouw plan

| Beschrijving | Type | Actie |
|---|---|---|
| 14. Zolder zonder toegangsluik | Advies | - |

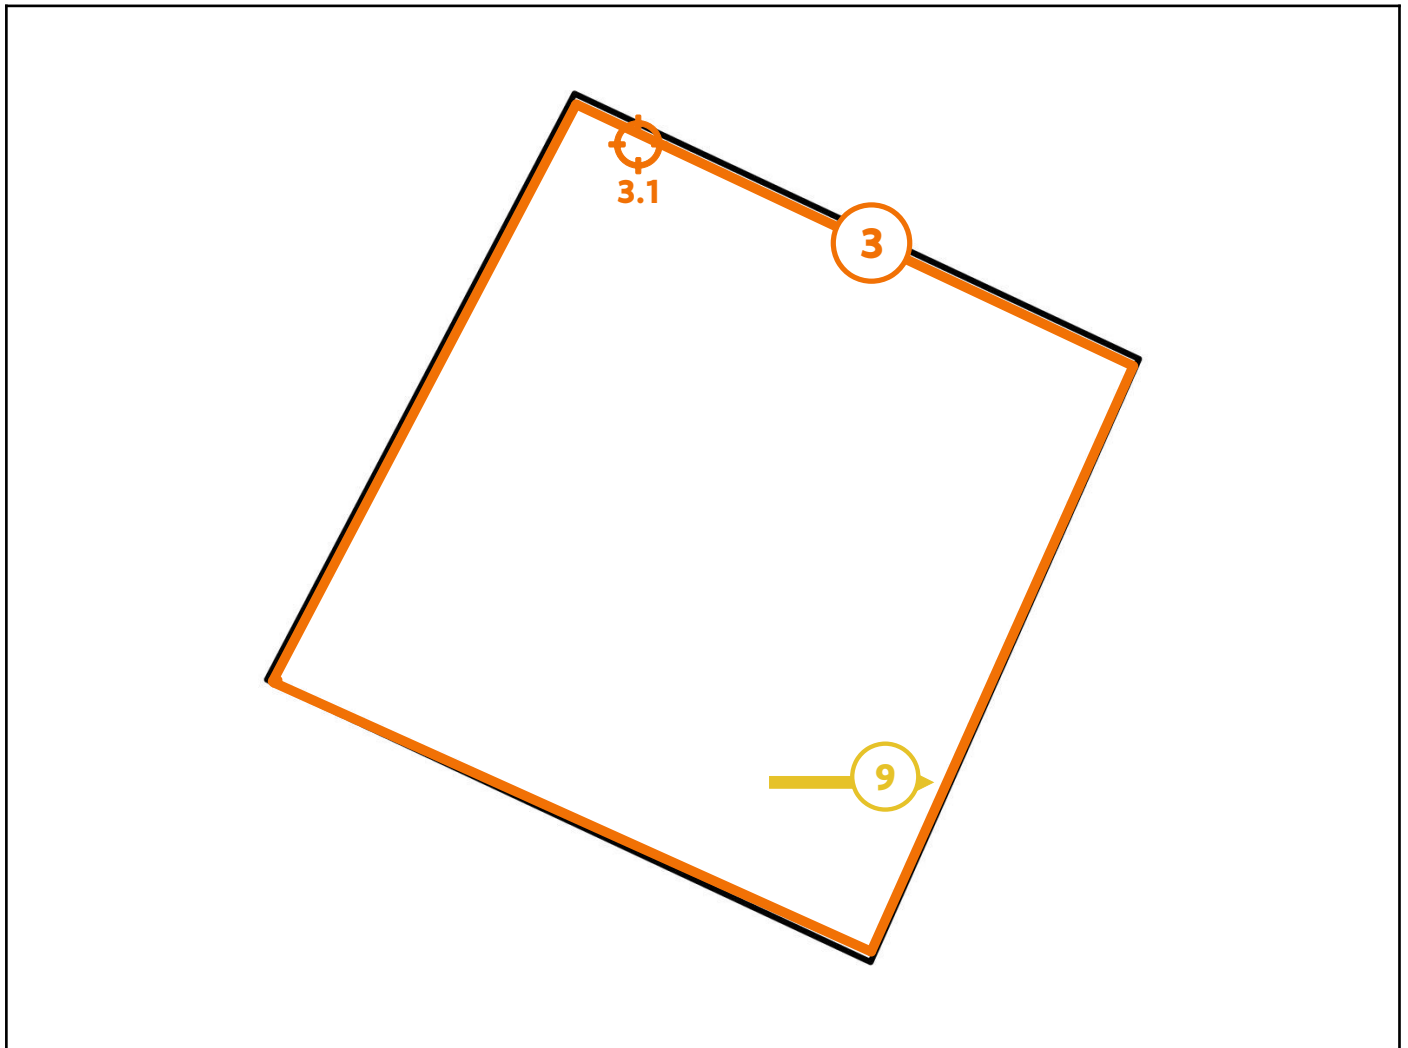
## Plan 2.2: Bijgebouw plan

| Beschrijving | Type | Actie |
|---|---|---|
| 9. Bakeliet - Stopcontacten & schakelaars (binnen) | Asbestmateriaal | Zorgvuldig beheren |

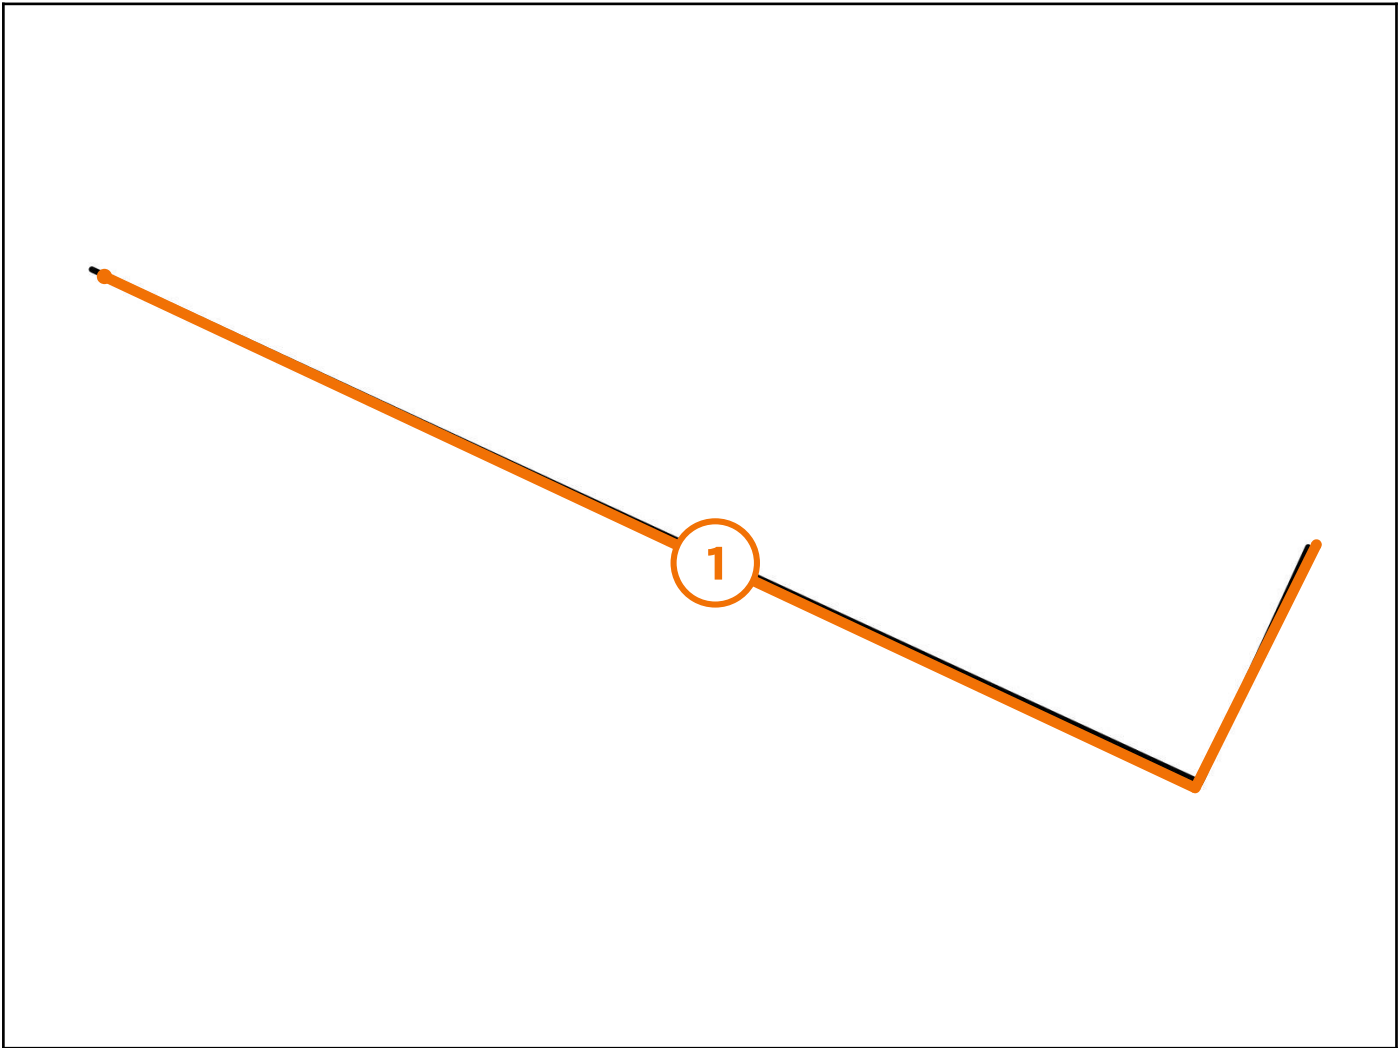
# Plan 5.1: Constructie plan

| Beschrijving | Type | Actie |
|---|---|---|
| 1. Afboording voor en achtertuin | Asbestmateriaal | Verwijderen |

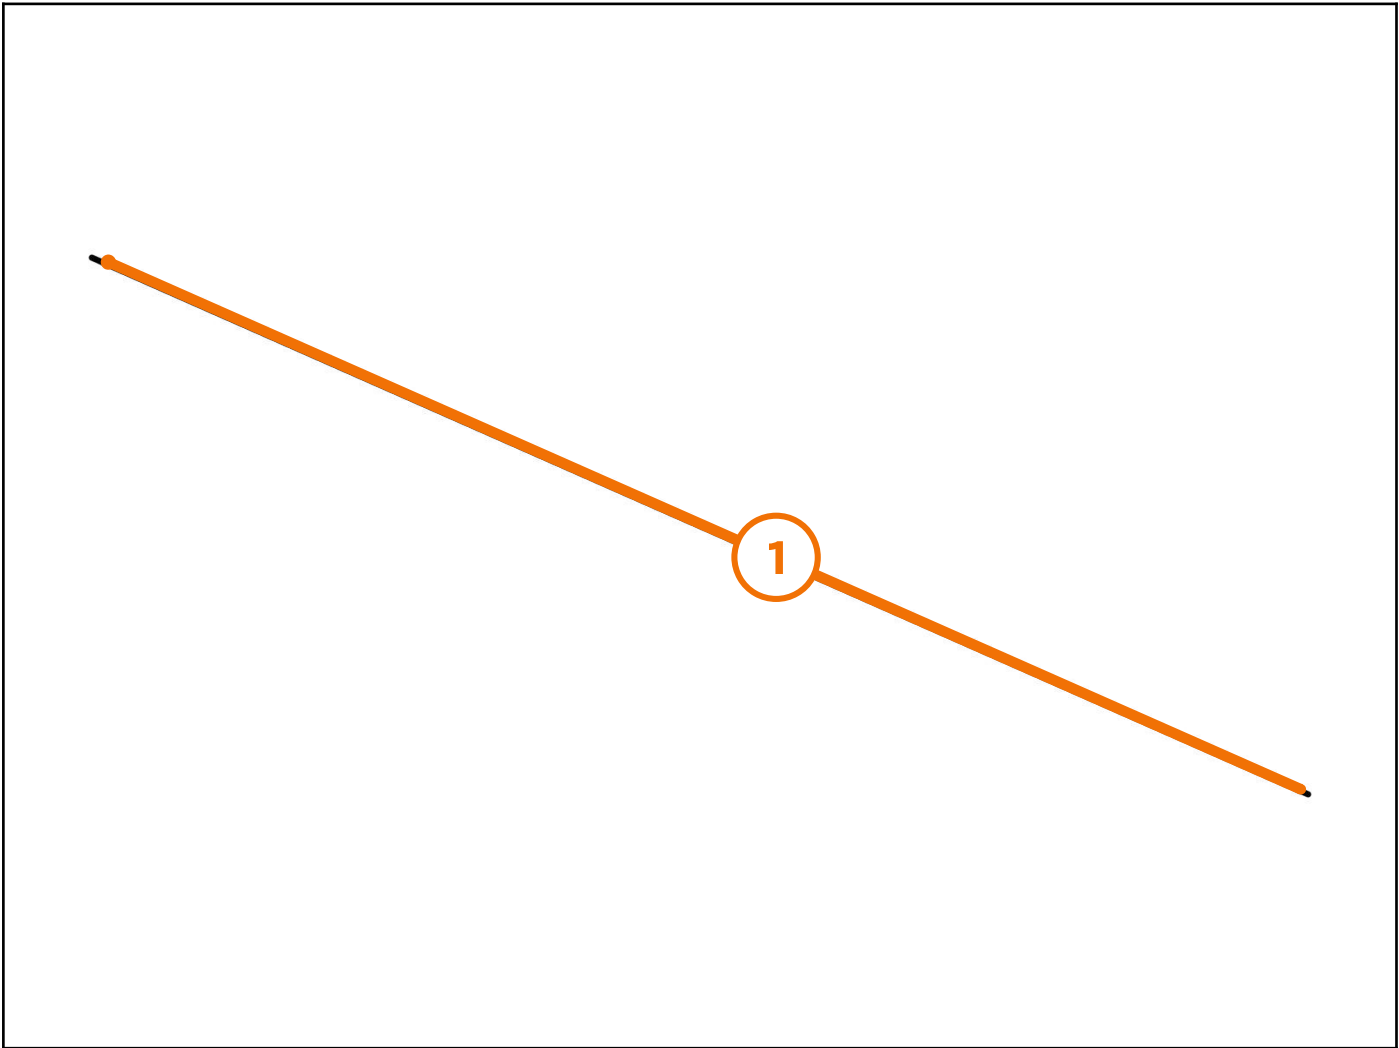
# Plan 7.1: Constructie plan

| Beschrijving | Type | Actie |
|---|---|---|
| 1. Afboording voor en achtertuin | Asbestmateriaal | Verwijderen |

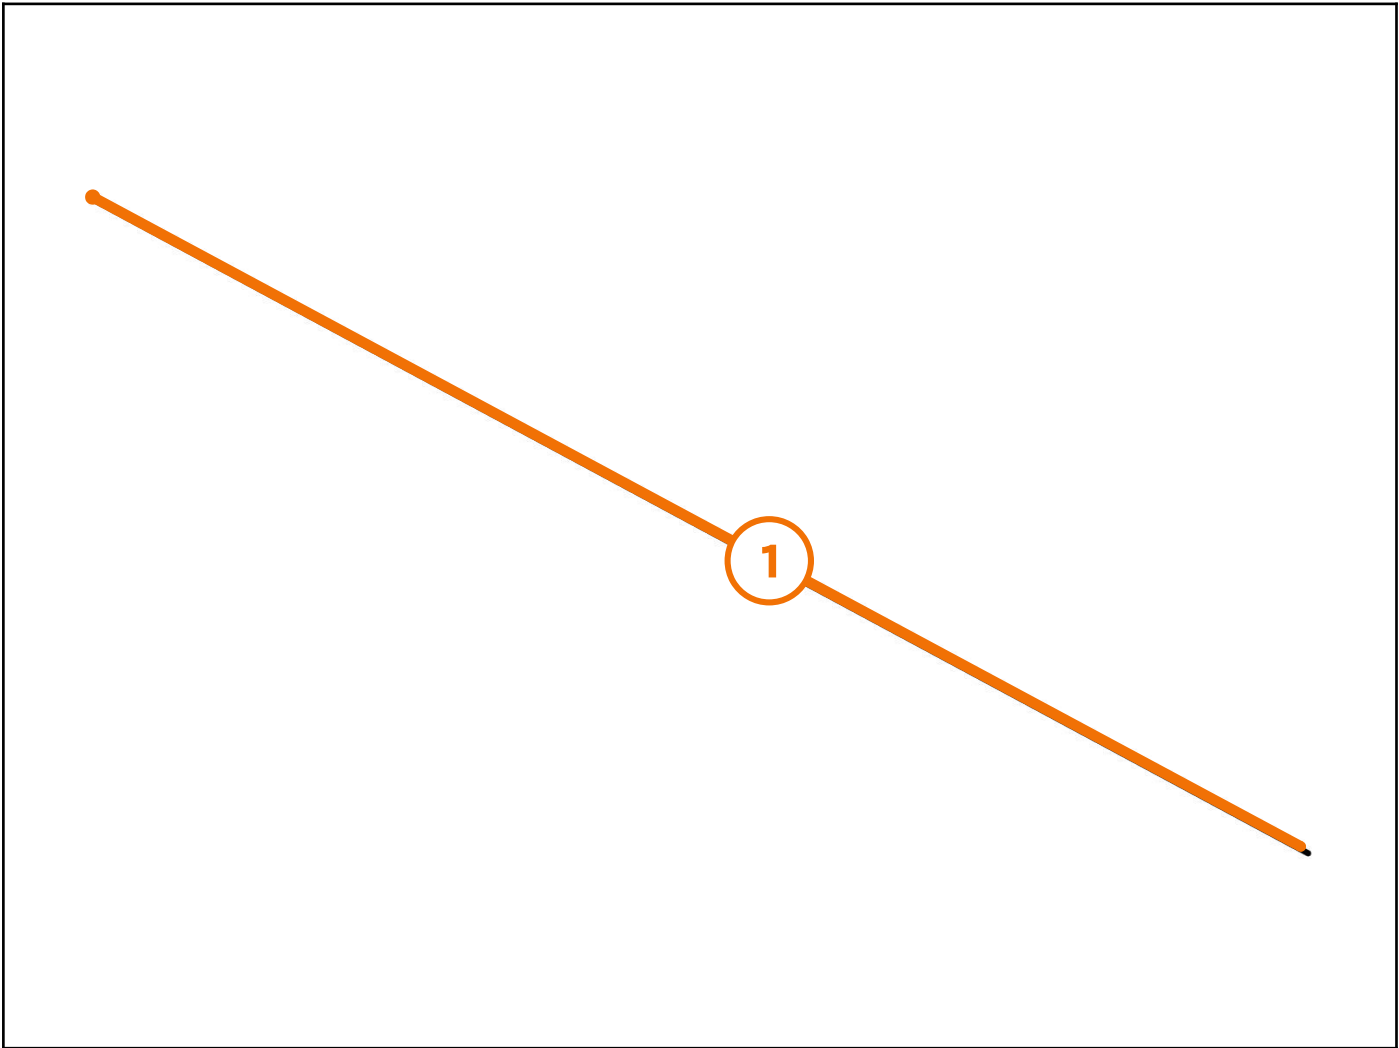
# Plan 9.1: Constructie plan

| Beschrijving | Type | Actie |
|---|---|---|
| 1. Afboording voor en achtertuin | Asbestmateriaal | Verwijderen |

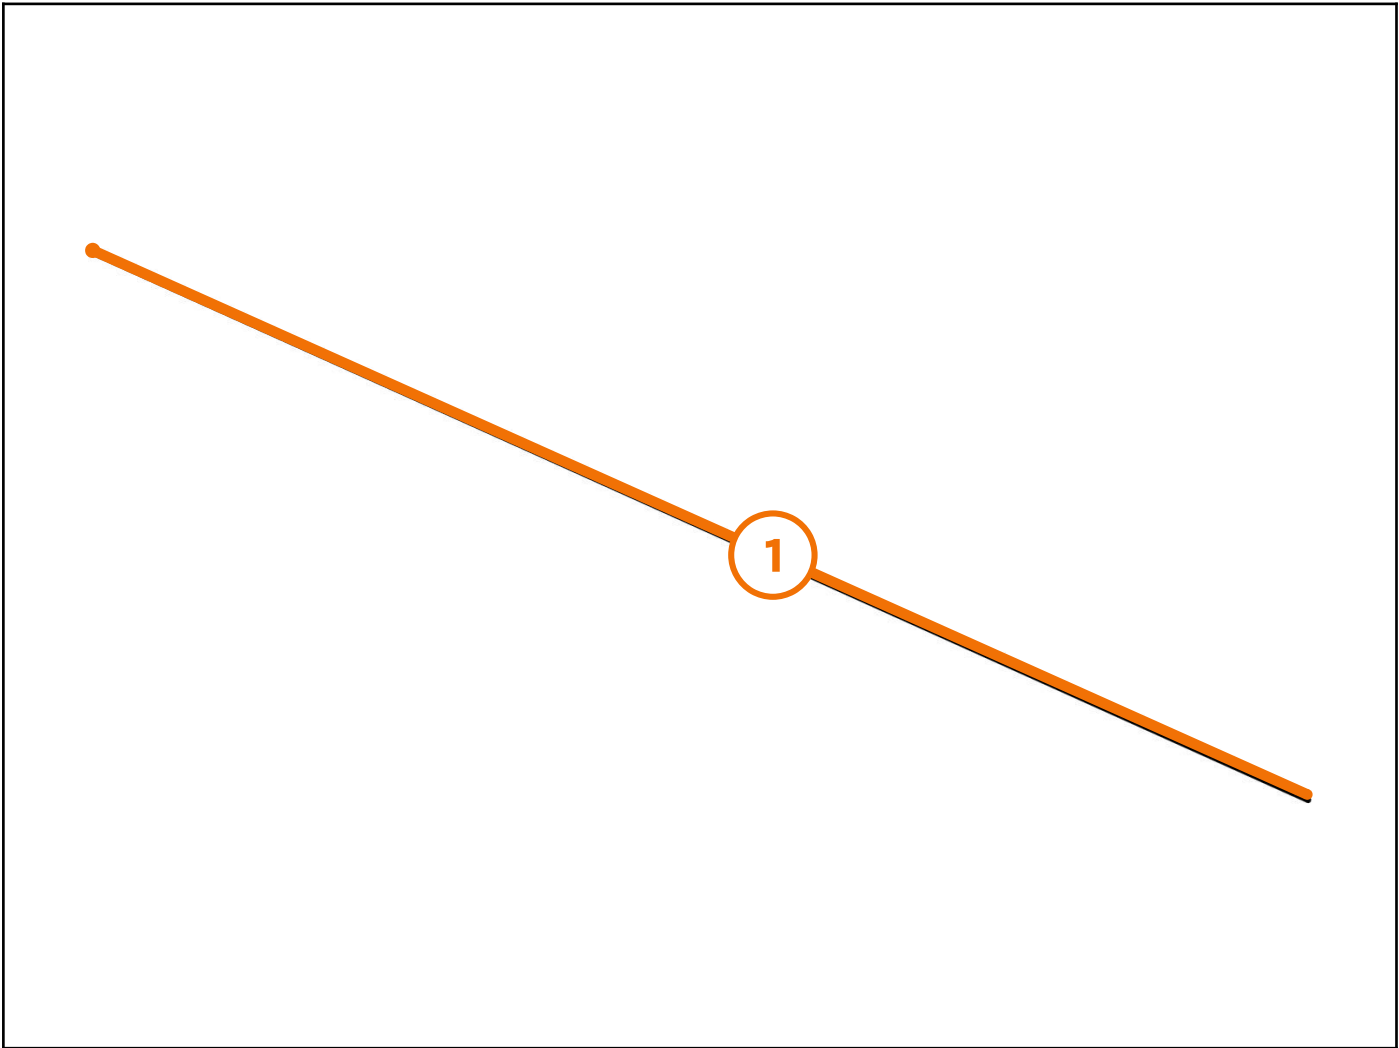
# Plan 10.1: Constructie plan

| Beschrijving | Type | Actie |
|---|---|---|
| 1. Afboording voor en achtertuin | Asbestmateriaal | Verwijderen |

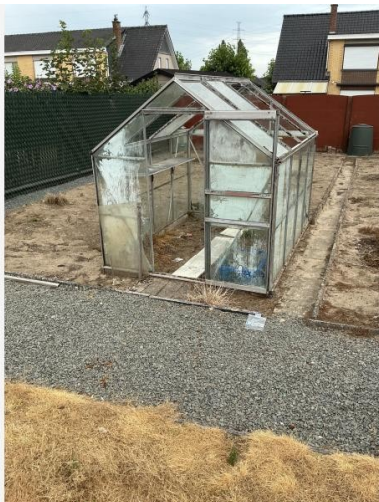
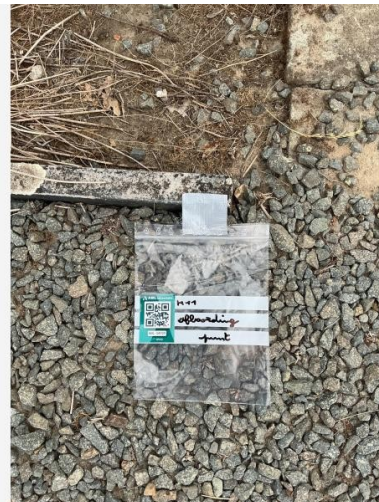
Het asbestmateriaal valt onder de mijlpaal van 2040.

| Eindbeoordeling materiaalisico | Verhoogd materiaalisico en/of verhoogde kans op vezelvrijgave |

| Toestand van het materiaal | Matig beschadigd, matig verweerd |

| Beschrijving | Afboording voor en achtertuin |
| Asbestmateriaal | Deksteen, muurkap - Vol |

- Verwijder dit asbestmateriaal zo snel mogelijk. Volg de toestand goed op.

- De toepassingen dienen in zijn geheel, zonder te breken en zonder stofvorming, verdere vergruizing verwijderd te worden. Gebruik hiervoor een vernevelaar of fixeermiddel om het asbestmateriaal eerst te fixeren.

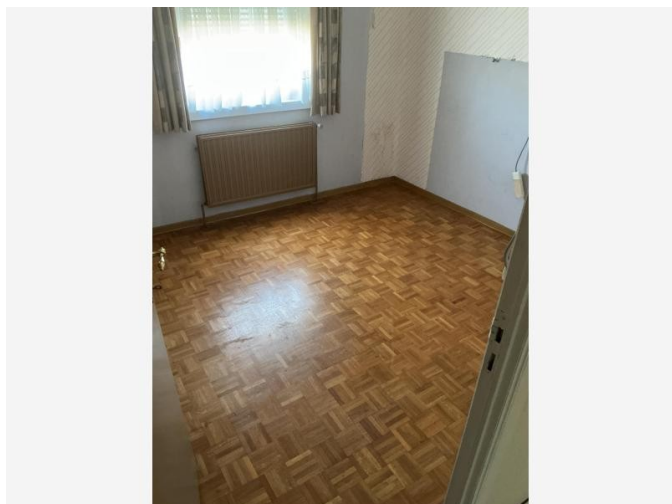
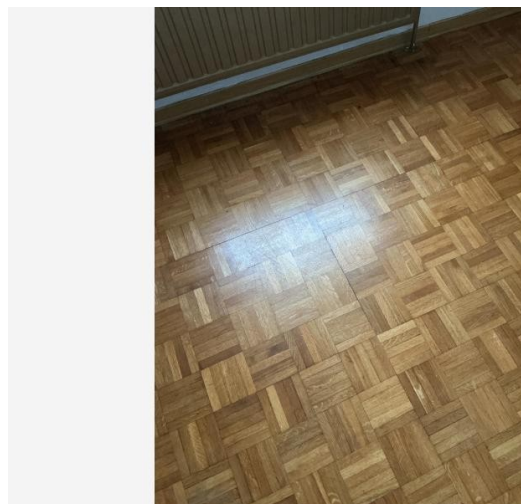
## Informatie over een niet-asbestverdacht materiaal

| Basis voor advies | De asbestdeskundige beoordeelt het materiaal als niet-asbestverdacht. |

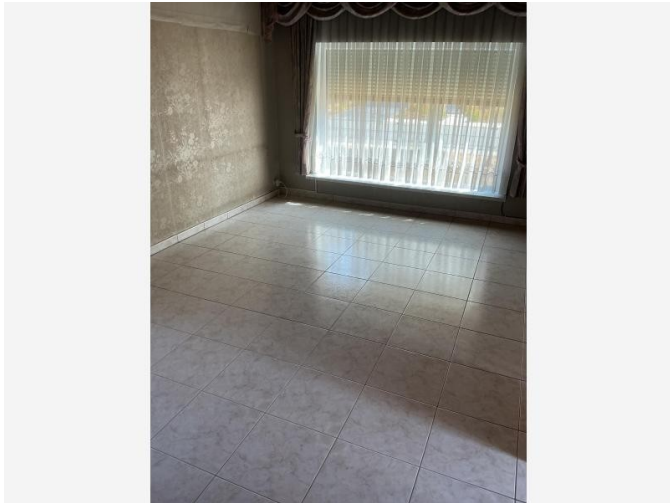
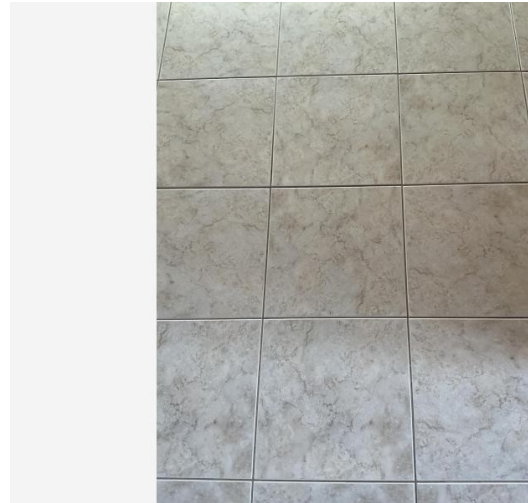
### Informatie over een materiaal dat de asbestdeskundige niet kan waarnemen of vaststellen

| Basis voor advies | Beoordeling op basis van expertise, zonder een vaststelling door de asbestdeskundige. |

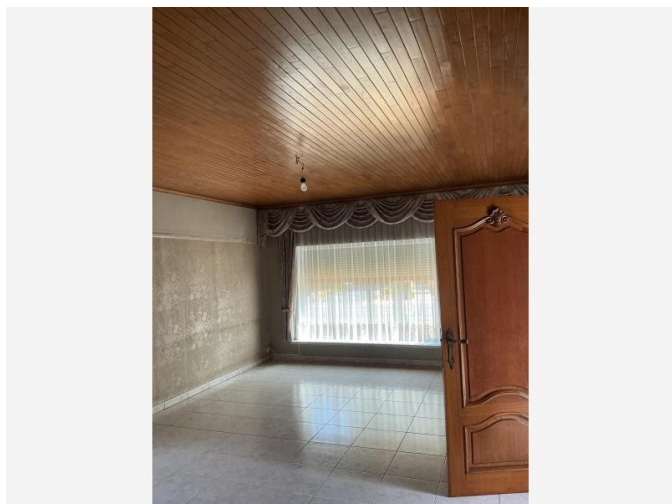
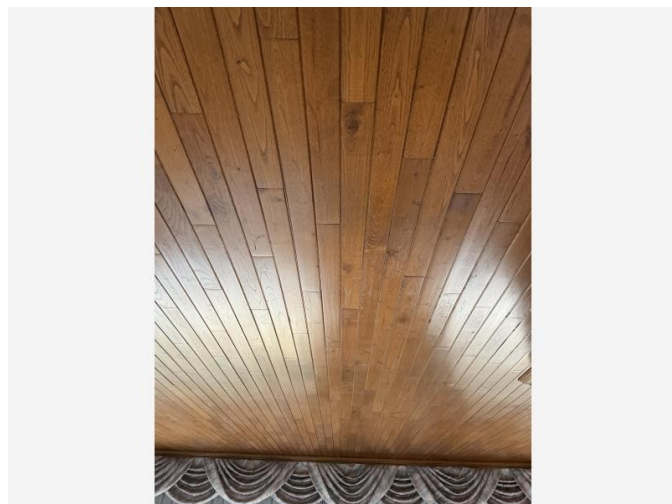
### Informatie over een materiaal dat de asbestdeskundige niet kan waarnemen of vaststellen

| Basis voor advies | Beoordeling op basis van expertise, zonder een vaststelling door de asbestdeskundige. |

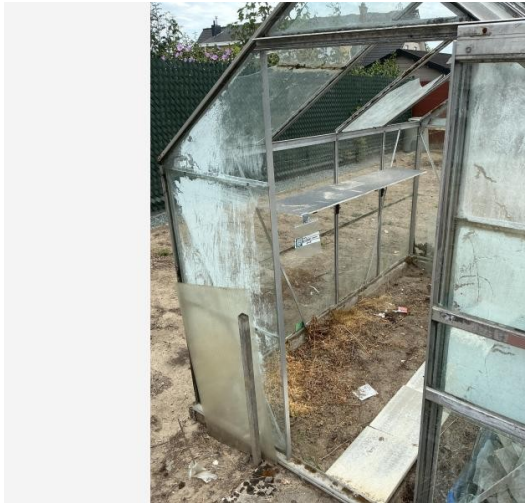
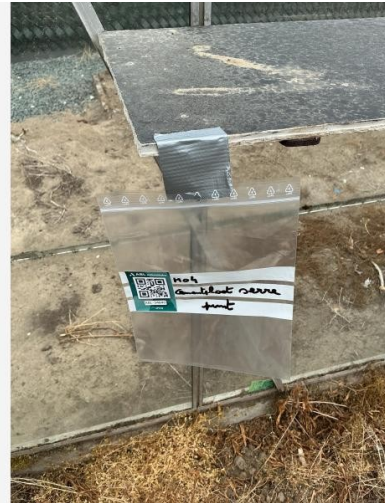
## Fiche 16: Cementplaat serre

Geen asbest

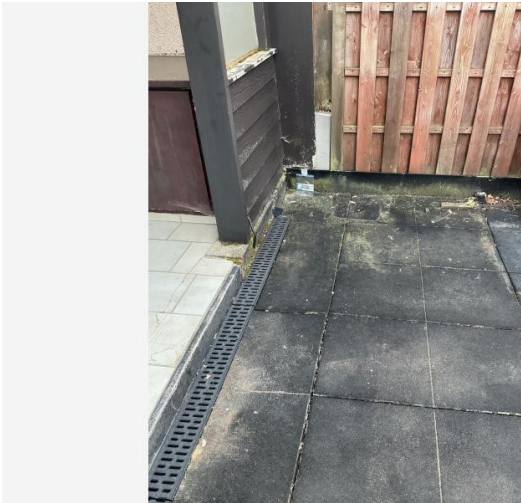
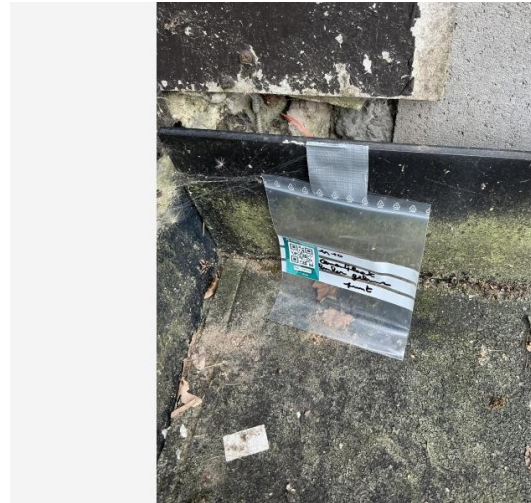
## Fiche 19: Afboording linkergebuur

Geen asbest

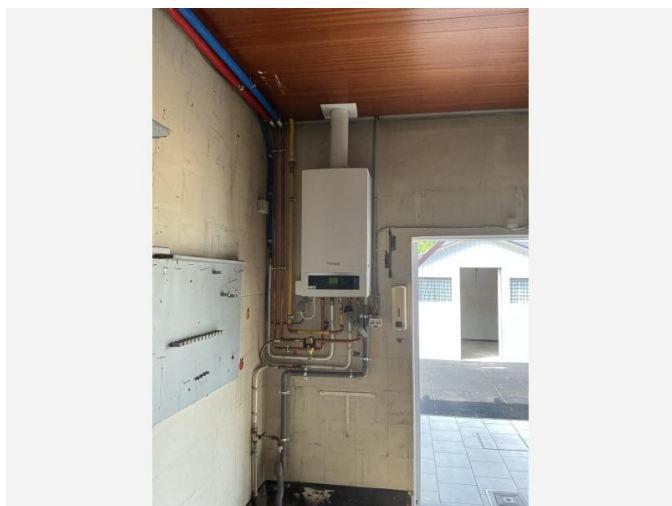
## Fiche 24: Niet-asbestverdachte stookketel

| Beschrijving | Notitie | Terug te vinden op plannen |
|---|---|---|
| Fiche 24: Niet-asbestverdachte stookketel | De volgende materialen aan onderdelen van een centrale verwarming werden vastgesteld als niet-asbestverdacht, nl stookketel<br><br>De stookketel heeft als bouwjaar | - |

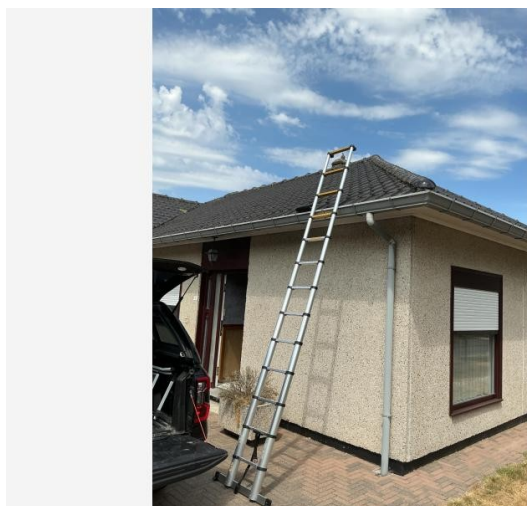
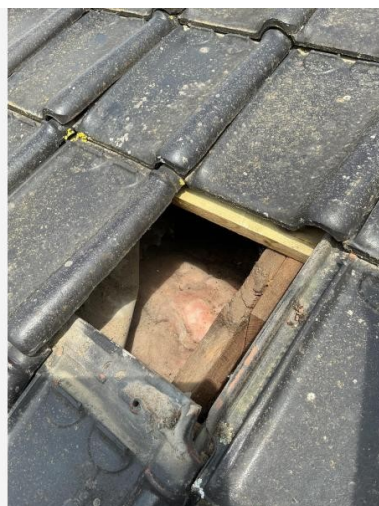
### Fiche 26: Onderdak-niet aanwezig

| Beschrijving | Notitie | Terug te vinden op plannen |
|---|---|---|
| Fiche 26: Onderdak-niet aanwezig | Op moment van inventarisatie werd vastgesteld dat er geen onderdak aanwezig is | - |
